# Rapport d'enquête

Sur l'explosion d'une cuve  
d'acide au sein de la société  
Manuco (24)

Vendredi 3 septembre 2021

N° : MTE – BEARI – 2022 – 008

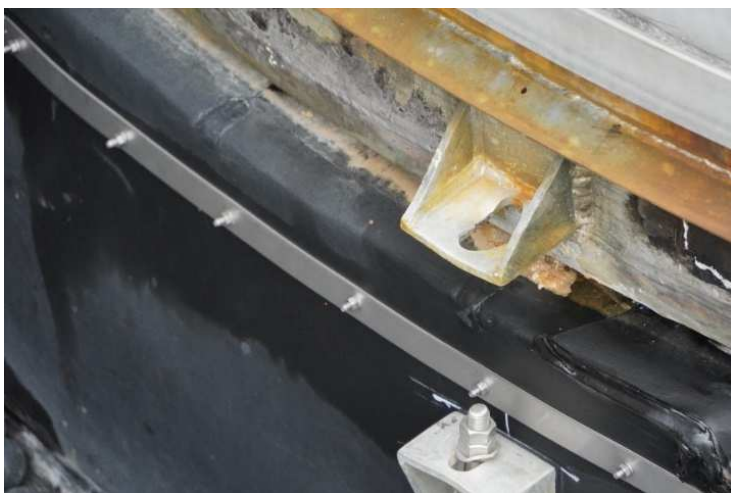
- Déchirure de la soudure de liaison virole supérieure – dôme du réservoir sur environ 1/4 de la circonférence et soulèvement de la paroi du dôme à ce niveau ;
- Plusieurs déformations localisées des parois du réservoir ;
- Rupture de 2 des 3 ancrages du réservoir au sol, laissant supposer un déplacement du réservoir de plusieurs centimètres ;
- Fissuration des 4 portiques en béton sur lesquels reposent les agitateurs du réservoir et des deux réservoirs voisins de la même travée.

*Figure 7 : Arrachage des fixations du réservoir  
(Source MANUCO)*

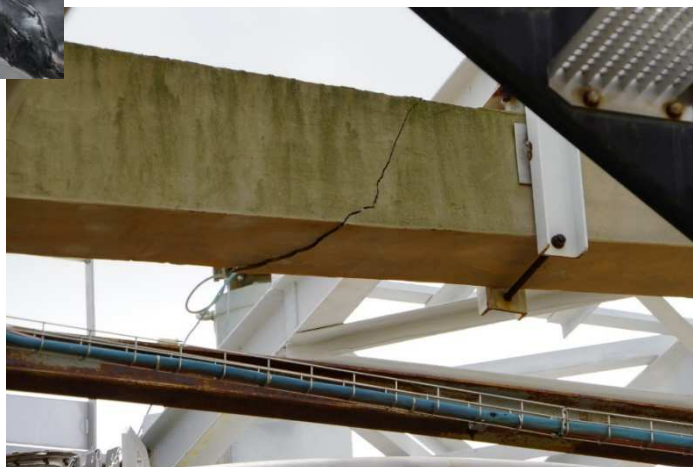
Le lendemain matin, des fissures seront constatées sur les 4 portiques en béton sur lesquels reposent les agitateurs du réservoir R30 et des réservoirs voisins R29 et R31 (ces 3 agitateurs sont installés sur un même cadre métallique, solidarissant de fait les 4 cadres béton).

*Figure 8 : Fissures des portiques en béton  
(Source MANUCO)*

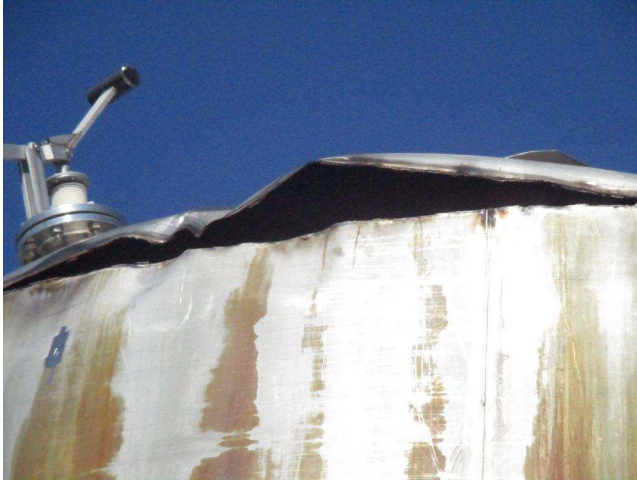
Figure 11 : Endommagement du dôme du réservoir  
(Source DREAL Nouvelle-Aquitaine)

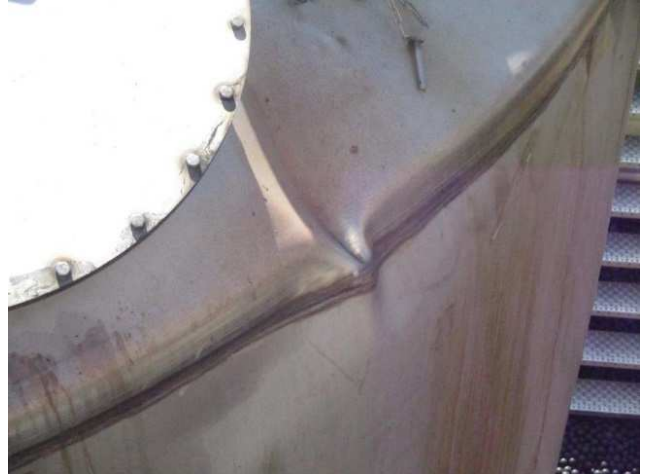
Figure 10 : Endommagement au niveau de la soudure de liaison entre la virole supérieure et le dôme du réservoir  
(Source DREAL Nouvelle-Aquitaine)

Pour finir, l'état de la soudure séparant le dôme de la virole, très corrodée et ayant perdu en épaisseur<sup>7</sup>, vient également expliquer pourquoi la rupture s'est produite à cet endroit du réservoir. Il faut d'ailleurs noter que les conséquences auraient probablement été plus graves si ce point de fragilité eut été situé en pied de bac.

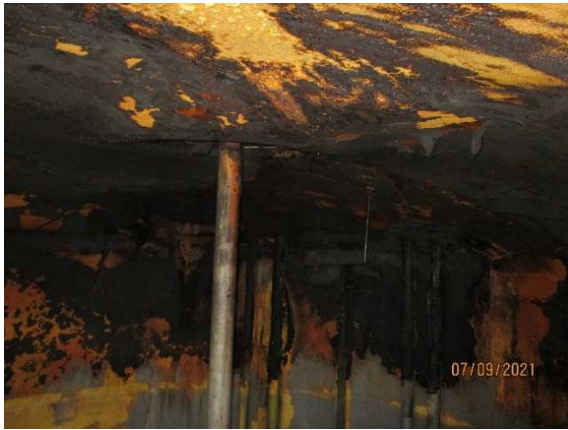
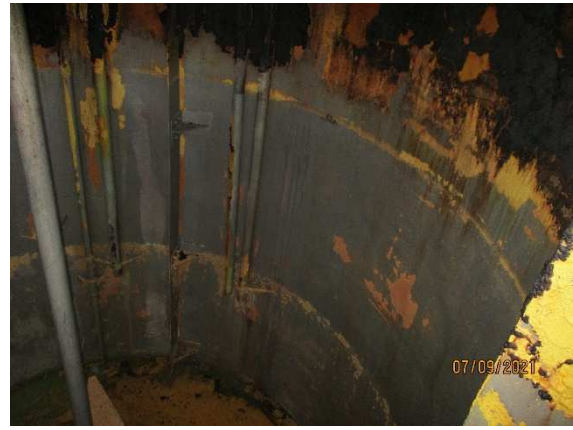
- À l'intérieur du réservoir après accident, la paroi interne présente des désordres importants :
  - ✓ La couleur rouge orangée est plus présente dans la partie de réservoir en contact avec le ciel gazeux ce qui laisse penser que la couche de résine supérieure, de couleur grise à l'origine, a été dégradée ;

- ✓ Un dépôt noirâtre (de type goudron calciné) est présent sur de larges surfaces mais uniquement au niveau des parties du réservoir exposé au ciel gazeux.

Figure 13 : Vue de l'intérieur du réservoir après l'explosion (Source DREAL Nouvelle-Aquitaine)

Figure 12 : Vue de l'intérieur du réservoir après l'explosion (Source DREAL Nouvelle-Aquitaine)

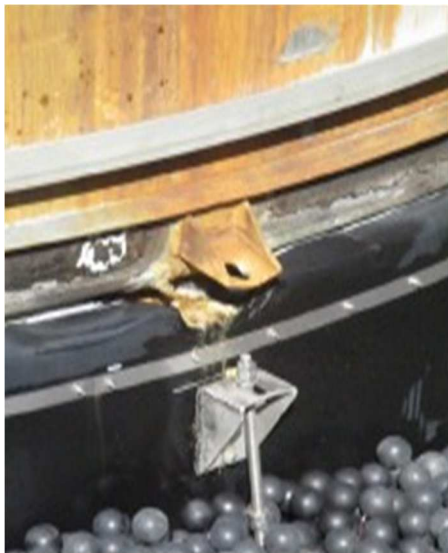
Photo 3 : Ancrage arraché

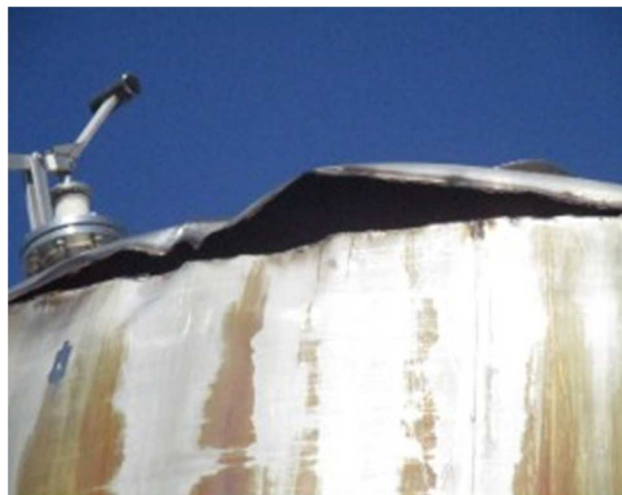
Photo 4 : Déchirure du dôme au niveau de la soudure

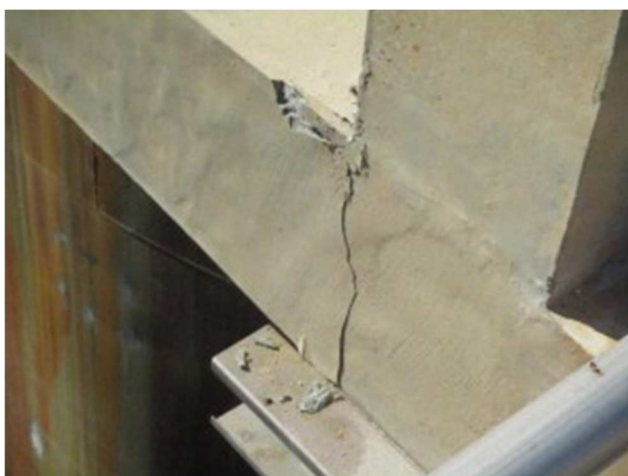
Photo 5 : Portique béton fissuré

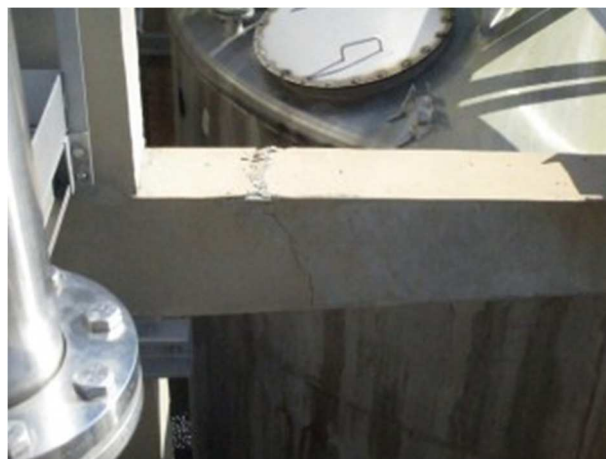
Photo 6 : Portique béton fissuré

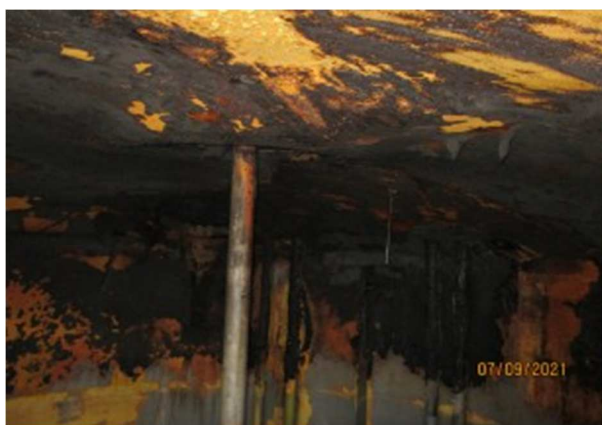
Photo 7 : Paroi intérieure du dôme dégradée

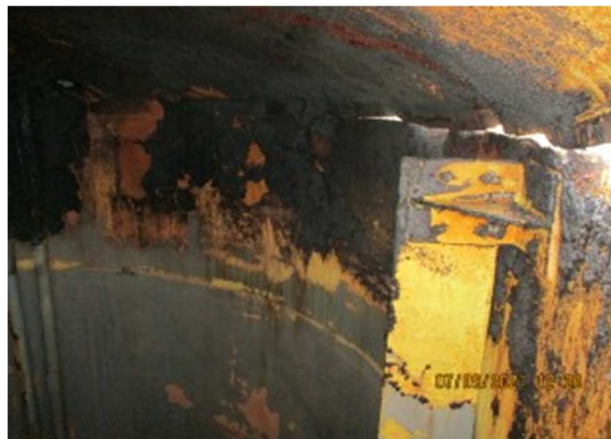
Photo 8 : Paroi intérieure du dôme dégradée

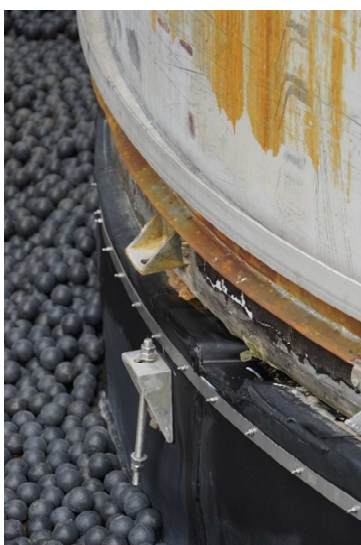
Photo 11 : Ancrage de la citerne arraché

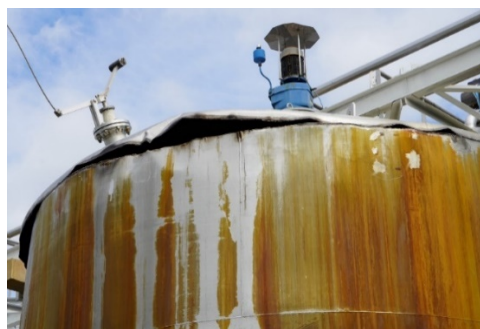
b. Déchirure de la soudure du dôme

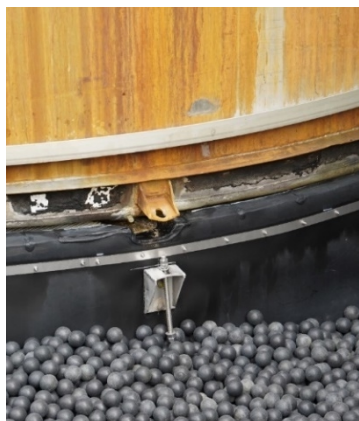
c. Rupture d'ancrages au sol

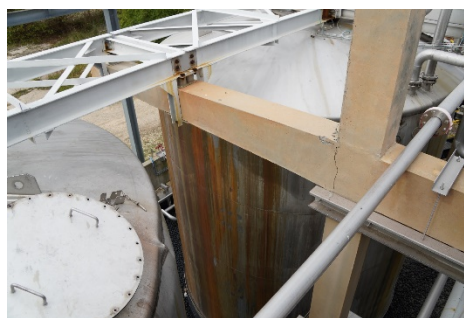
d. Fissuration des portiques en béton

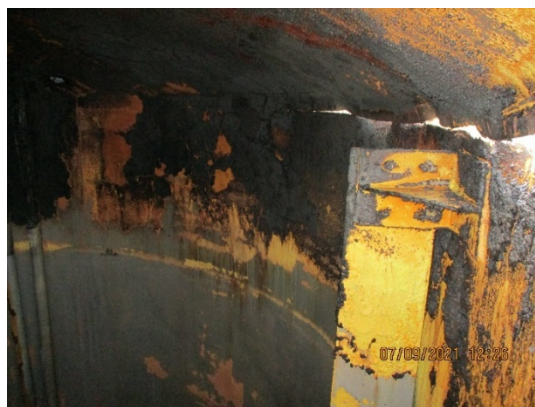
A l'intérieur du réservoir, on constate un dépôt noirâtre sur de larges surfaces mais uniquement localisé au niveau des parties du réservoir exposées au ciel gazeux.

e. Etat de l'intérieur de la cuve après accident
