Rapport d'enquête

Sur la rupture d'alimentation
électrique survenue au sein de la
raffinerie TotalEnergies Raffinage
France de Donges (44) le 8 mars
2022

Organisme auteur : Bureau d'enquêtes et d'analyses sur les risques industriels (BEA-RI)

N° : MTE-BEARI-2022-09

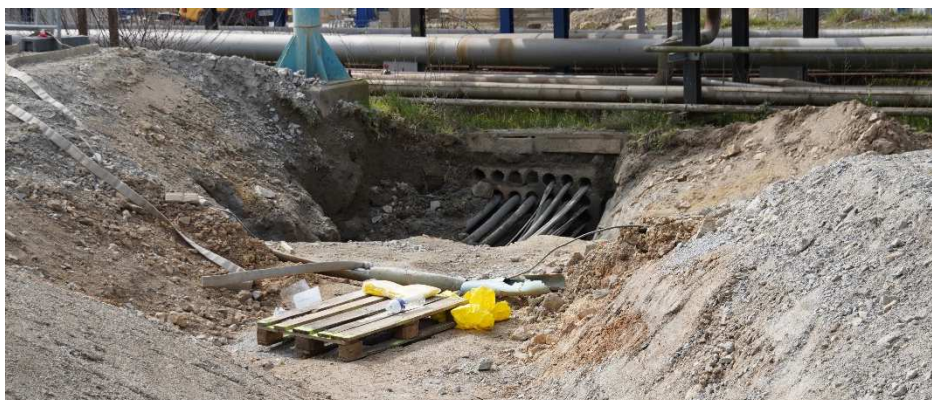
Un peu avant midi, au regard des débris issus du forage, le conducteur de l'engin constate que la foreuse a endommagé un câble électrique. Il en rend compte immédiatement à sa hiérarchie ainsi qu'au personnel de TotalEnergies Raffinage France présent sur le chantier. L'information est remontée rapidement à la salle de contrôle.

Figure 4 : localisation de l'accrochage (sous la palette)

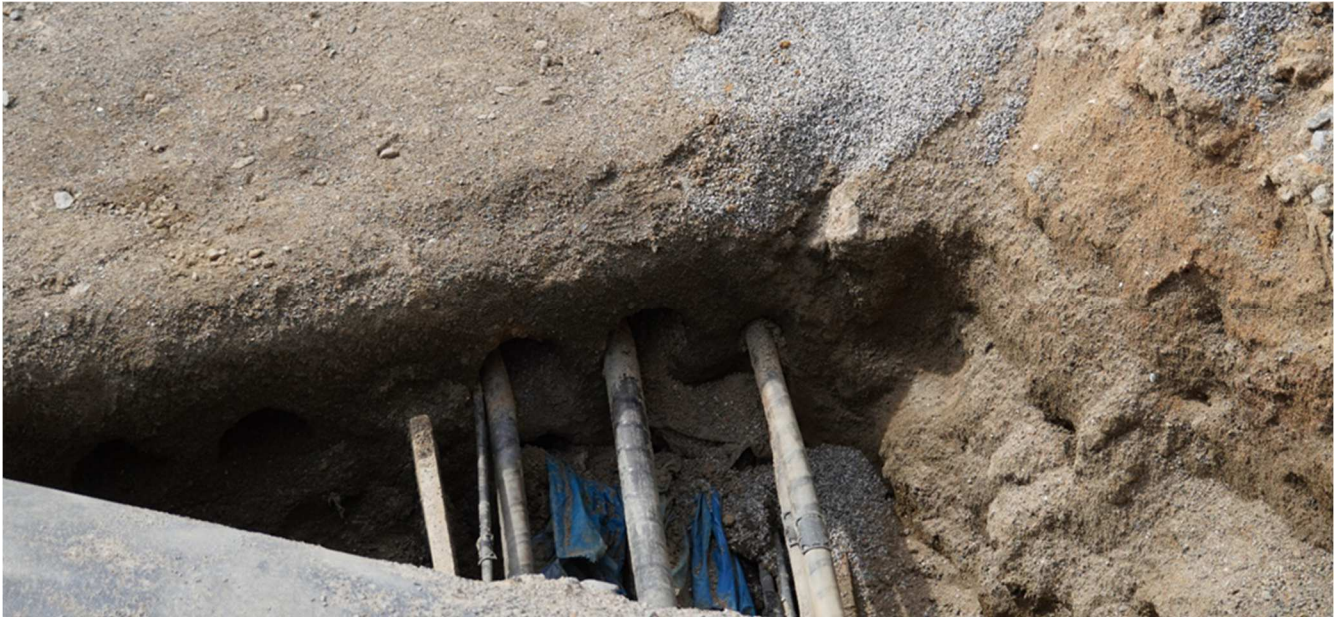
Figure 5 : gaine en béton protégeant les câbles

Il s'avérera finalement qu'ils avaient atteint non pas la roche, mais une gaine en béton qui protégeait un passage de câbles.

Un des points importants dans la survenue de cet événement est la confusion de l'équipe ayant réalisé les fouilles de reconnaissance entre le béton et le sol rocheux. Elle a été rendue possible par la profondeur du monolithe identique à celle du sol rocheux attendue, et par un diamètre réduit de la fouille de reconnaissance (environ 30 cm). Une taille plus importante de fouille de reconnaissance couplée à une identification formelle de la nature du matériau en fond de fouille de reconnaissance aurait vraisemblablement permis d'éviter cette confusion.

Le BEA-RI recommande à l'exploitant la mise en œuvre d'une démarche d'amélioration de la précision de la cartographie de ses réseaux sensibles.

Dans l'attente des résultats de cette démarche, l'exploitant devra valoriser l'ensemble des données disponibles (tous types de plans, historique de fouilles, résultats des recherches, cheminements connus) pour réduire l'incertitude au maximum dans les zones soumises à travaux et communiquer ces informations sous la forme la plus exploitable possible aux entreprises effectuant des travaux sur le site.
