Rapport d'enquête

Sur l'explosion au sein du site
industriel de la société Purfer
situé à Saint-Pierre-de-Chandieu
(69) le 28 juillet 2021

N° : MTE-BEARI-2022-004

Date du rapport : 18/05/2022

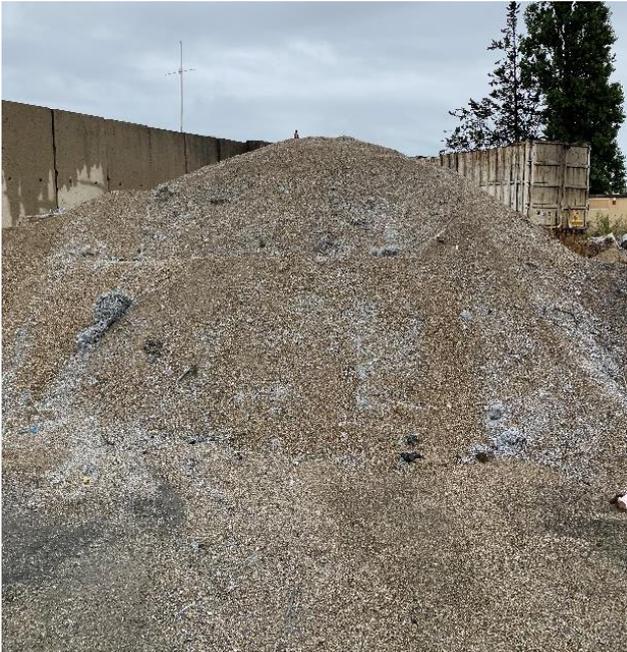
Photo n°1 : tas de copeaux remanié avec du sable

En parallèle, l'exploitant commande 3 camions de sable sec, et 60 tonnes de sable sont déversées sur le tas de copeaux et mélangés avec les 12 tonnes de métaux afin de prévenir toute reprise de réaction.

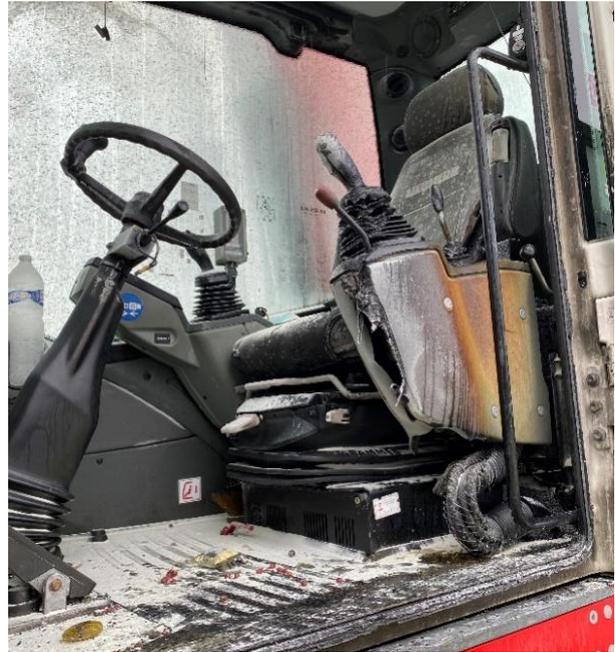
L'opérateur de la pelle est grièvement blessé, brulé par le rayonnement. Des dégâts sont à déplorer sur l'engin.

Photo n°2 : cabine de l'engin

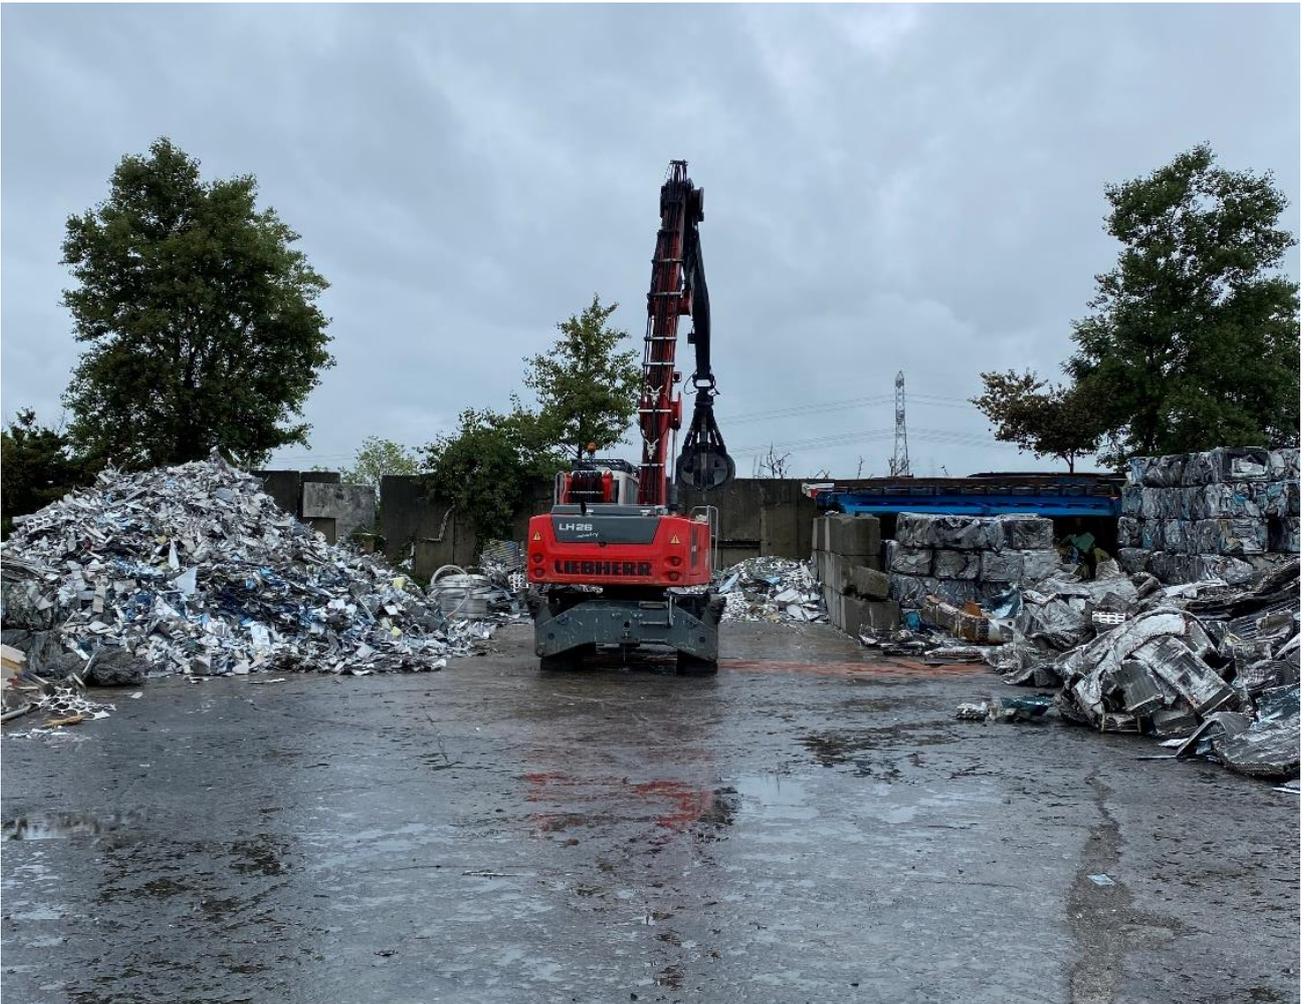
La zone de stockage des copeaux d'aluminium est située dans le parc à métaux 2 situé non loin de l'entrée du site. Les déchets de copeaux d'aluminium sont stockés dans une alvéole située en extérieur. Ses dimensions approximatives sont de 7 mètres sur 6. Les déchets y sont entassés jusqu'à quelques mètres de hauteur. La géométrie de la dalle semble permettre l'évacuation des eaux car aucune flaque d'eau n'était visible lors de la visite sur les lieux.

Photo n°4 : zone de stockage de l'aluminium

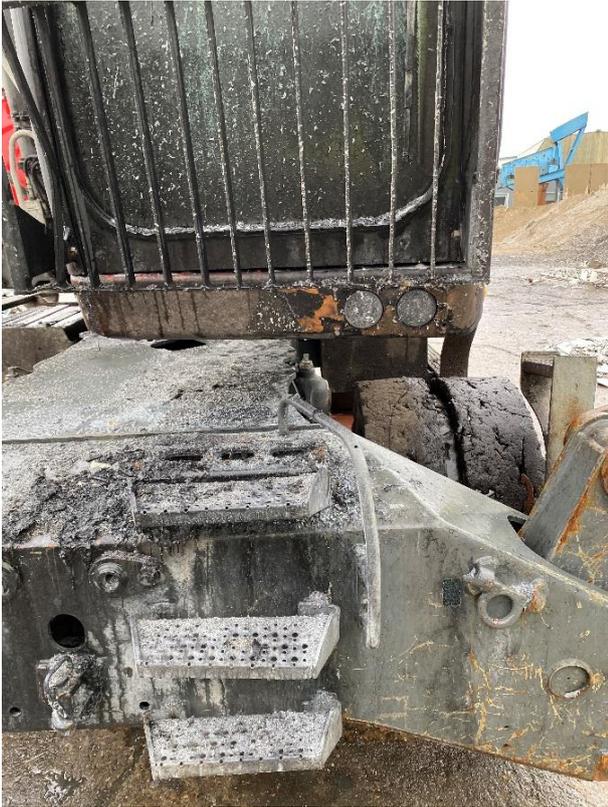
Photo n°6: dépôts sur la cabine

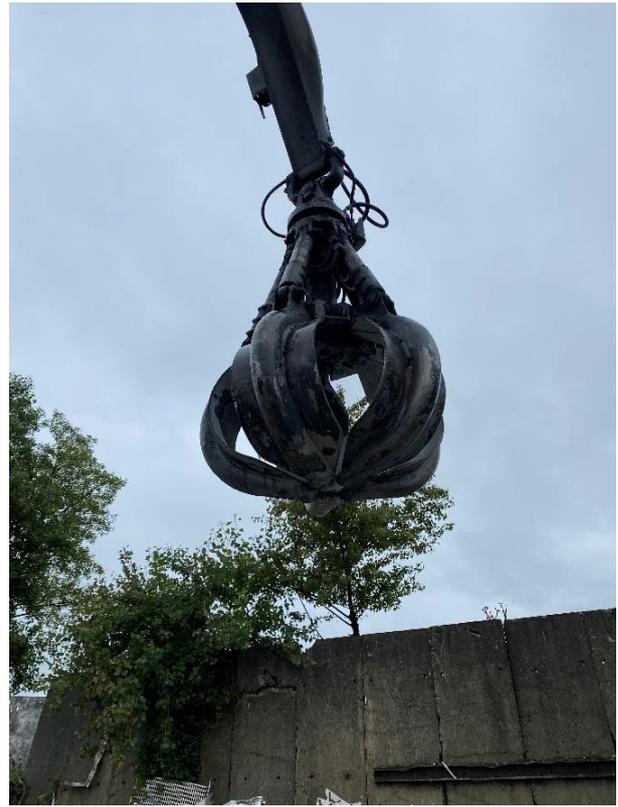
Photo n°7: grappin

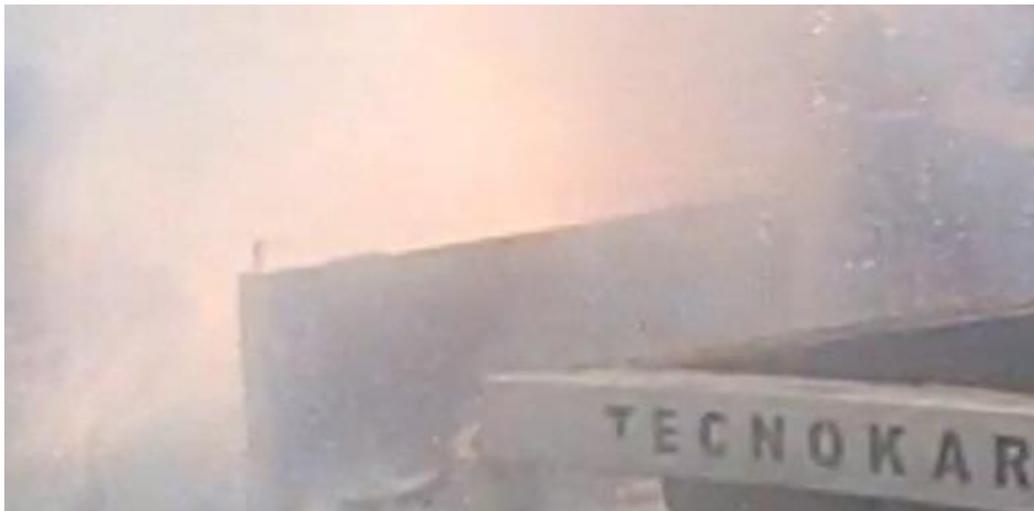
Photo n°11 : baisse d'intensité du phénomène

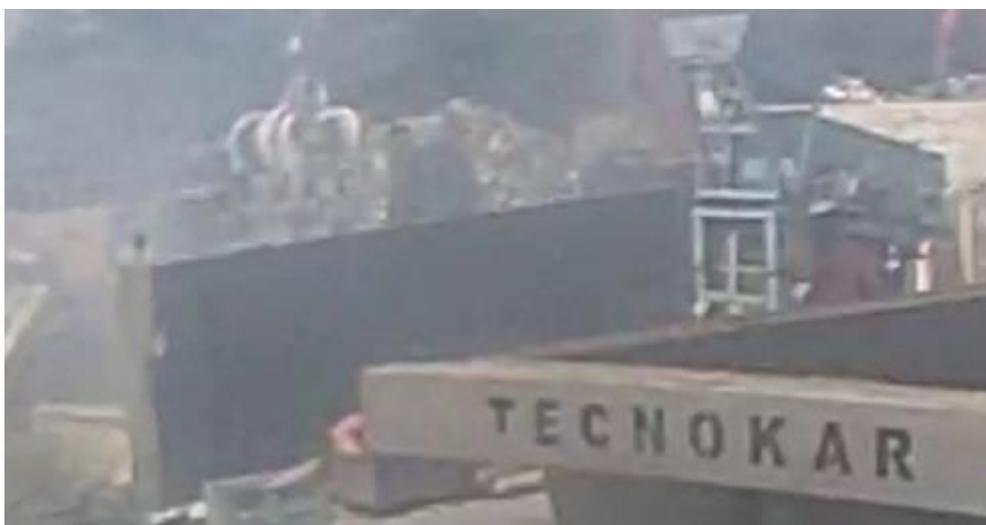
L'analyse de la caméra qui montre une partie de la scène permet de voir le début de l'intense flamme blanche constatée par les témoins et l'arrêt rapide de la réaction. Entre la photo n° 8 et la photo n° 12, il s'écoule de l'ordre de 13 secondes.

Photo n°12 : fin du phénomène

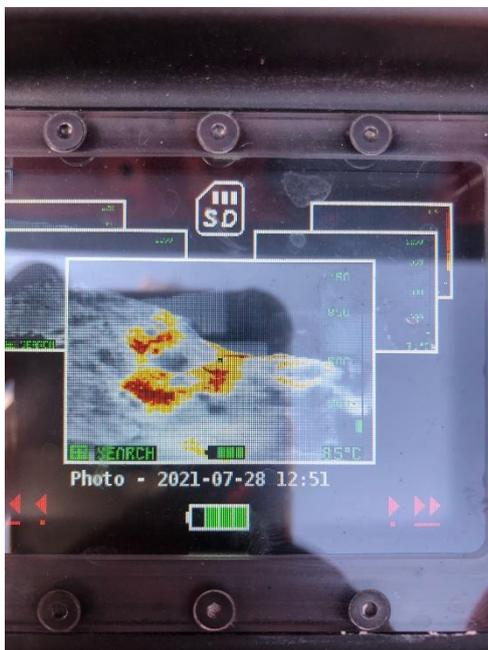
Photo n°13 : image de la caméra thermique (crédit SDIS)

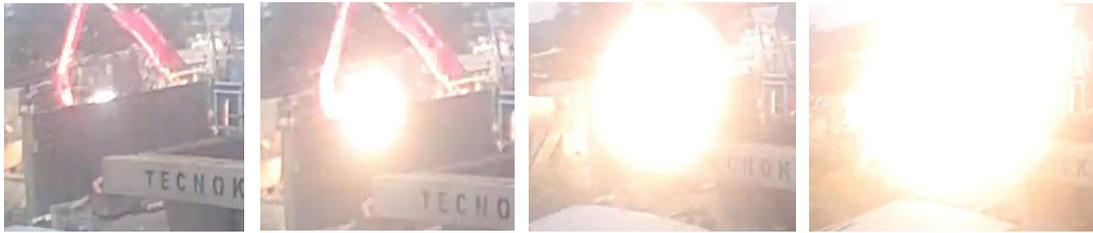
La boule de feu formée (Cf. Figure 1) s'est développée à partir du bas du tas de copeaux d'aluminium. La température de surface résiduelle mesurée par caméra thermique par les pompiers lors de leur arrivée sur site était de 250°C tandis que la température sur la dalle de béton était de 43°C. Le reste du tas n'a pas été impacté par l'accident. Des traces de fusion sur le tas ont également été notées par les intervenants. Lors de la visite de l'Ineris sur le site, le tas avait totalement été brassé avec du sable par les pompiers (Cf. Figure 2). La reconstitution de la scène montre que l'arrière du tas est représentatif de l'aluminium le plus ancien tandis que l'avant droit est plus représentatif de l'aluminium qui a brûlé.

Figure 1 Développement de la boule de feu au niveau du tas d'aluminium

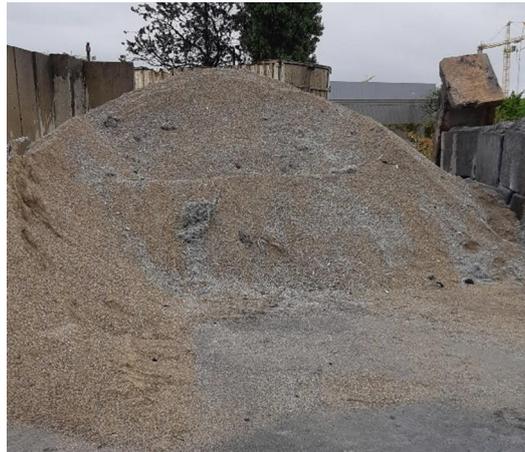
L'avant gauche du tas est constitué d'aluminium n'ayant pas réagi et initialement plus au centre du tas avant d'être poussé par les pompiers. On relève également sur le bloc béton à droite du tas, des dépôts compacts, présentant des traces noires.

Figure 2 Tas d'aluminium brassé par les pompiers avec du sable

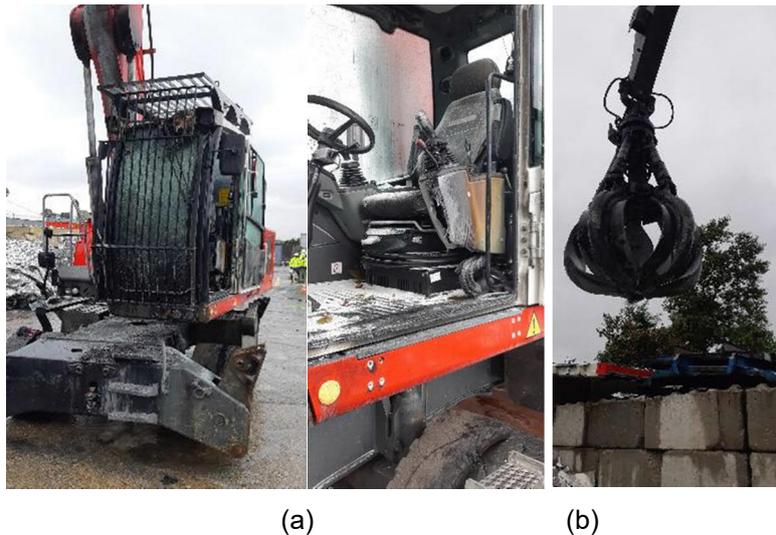
Au niveau de la pelle à grappin (Cf. Figure 3), on note une cokéfaction du côté du siège conducteur constitué vraisemblablement d'ABS et la vitre de la pelle est couverte de globules gris et de coulures jusqu'à mi-hauteur environ. Des résidus sont également présents sous la cabine de la pelle. Au niveau du grappin de la pelle, des résidus de combustion sont présents à l'intérieur des dents. La pointe des dents ne présente pas de dommages consécutifs à l'accident.

Figure 3 : Dégâts sur l'avant de la pelle à grappin (a) Dégâts sur le côté gauche de la cabine de la pelle à grappin (b) Grappin de la pelle

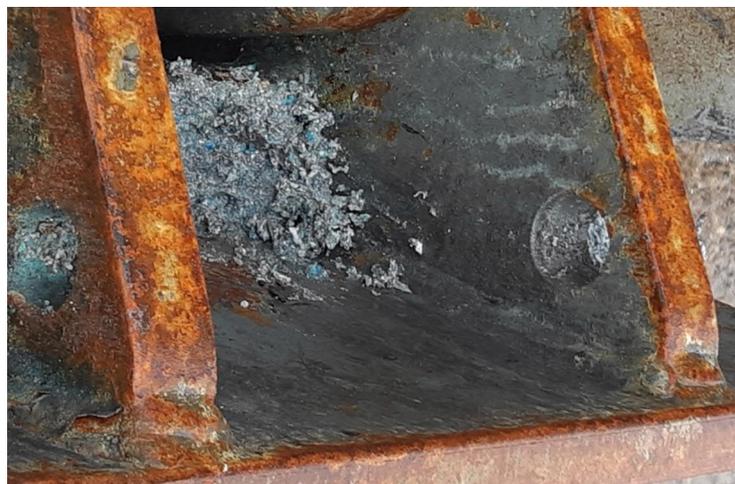
- L'échantillon 21AR082 contient majoritairement des oxydes d'aluminium (Al_2O_3) ainsi que du sulfate de cuivre comme confirmé par la présence de zones bleutées sur l'échantillon (Cf. Figure 6). On observe également des particules isolées de Mg et MgO. De l'oxyde de cuivre est également détectée. A noter qu'en cas de chauffage important du sulfate de cuivre, ce dernier peut se décomposer sous la forme d'oxyde de cuivre CuO^2 .
- L'échantillon 21AR084 contient majoritairement des oxydes d'aluminium et de magnésium. Du sulfate de cuivre (CuSO_4) et de l'oxyde de fer (Fe_2O_3) est également présent.

Figure 6 Zones bleutées observées sur l'échantillon 21AR082

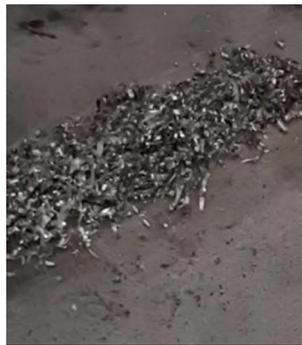
Le tas d'aluminium est composé principalement de copeaux millimétriques (Cf. Figure 7). Il n'est donc pas susceptible de former une atmosphère explosive ATEX.

Figure 7 Copeaux millimétriques prélevés sur le tas d'aluminium

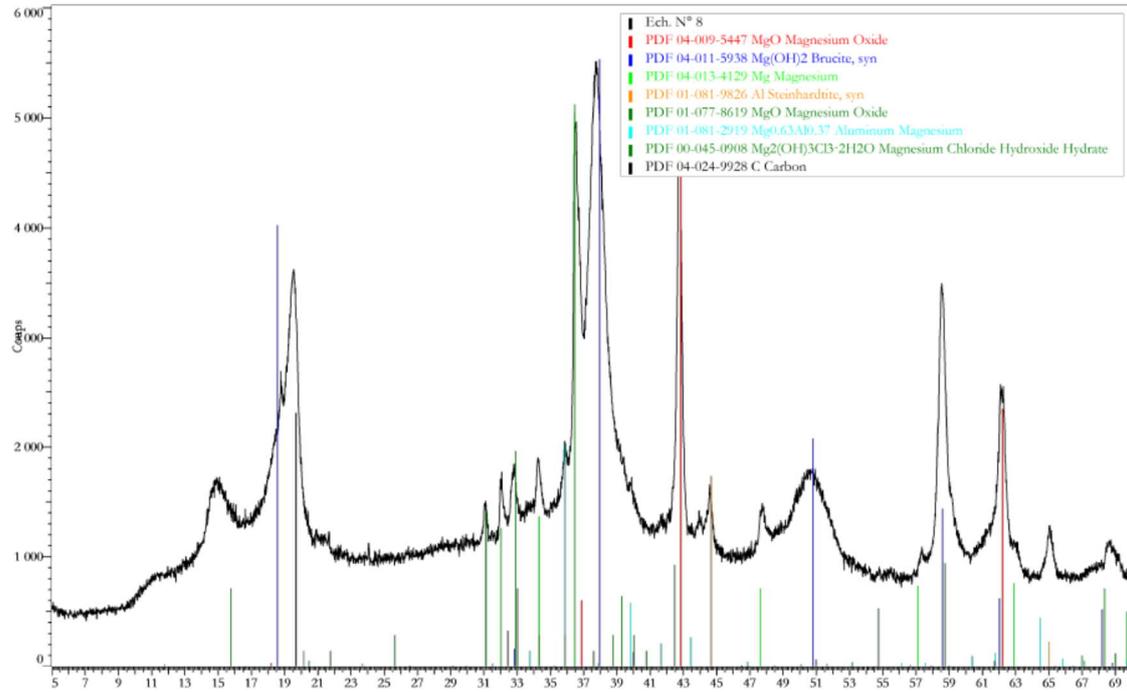
Figure 18 Spectre de diffraction RX de l'échantillon 21AR085

Les phases cristallines identifiées sont majoritairement MgO et Mg(OH)₂ avec un peu d'aluminium métal.
