# Rapport d'enquête

Sur l'explosion survenue au sein  
du site exploité par la société  
MSSA sur la commune de Saint-  
Marcel (73) le 10 septembre 2024

N° : MTE-BEARI-2025-09

Date du rapport : 28/08/2025

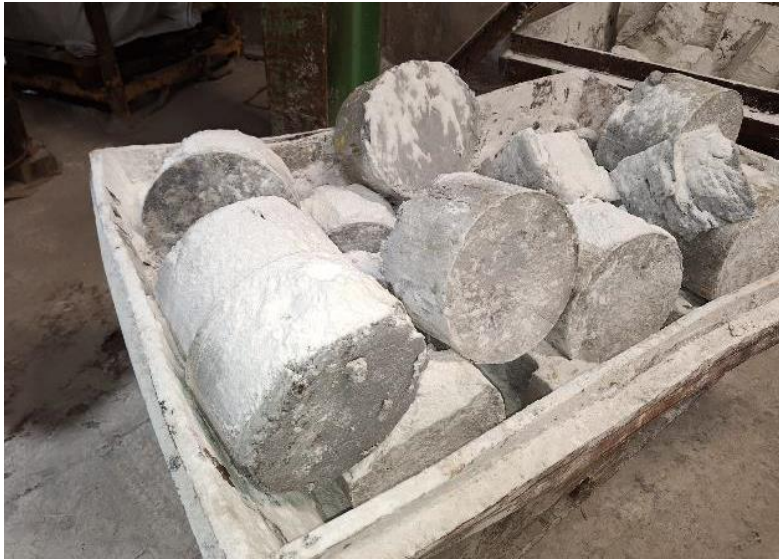
Le tri des culots est réalisé manuellement par les opérateurs. Les critères de tri sont : la coloration (représentative de la concentration en sodium des culots) et la forme ou présence de fissures (qui ne doivent pas conduire à une infiltration ou une rétention d'eau pendant l'hydrolyse). Les culots ayant la bonne coloration et qui ne sont pas cassés / fissurés sont mis en paniers pour une hydrolyse directe, les autres sont mis dans des bennes pour être préalablement brûlés. Cette étape de tri repose sur l'expérience des opérateurs. Une séquence de brûlage comme d'hydrolyse dure plusieurs heures.

*Figure 3 : culots en attente de tri dans une gamate*

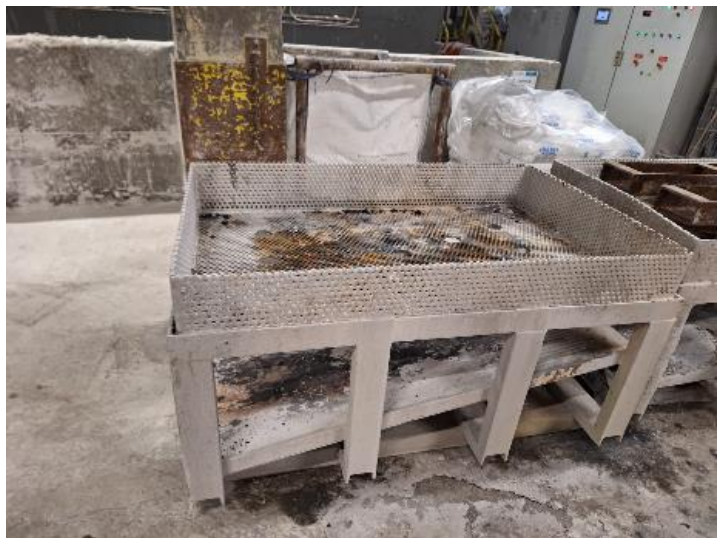
*Figure 4 : panier d'hydrolyse en attente de chargement avec des culots intègres*

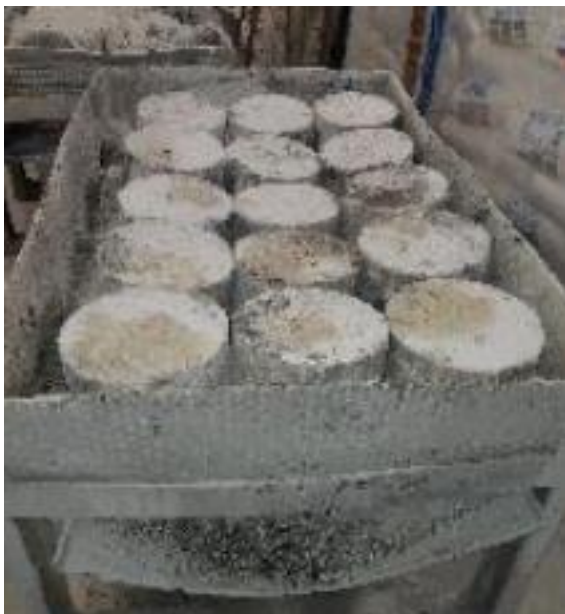
*Figure 5 : panier d'hydrolyse chargé*

Les paniers d'hydrolyse sont percés de nombreux trous sur toute leur surface pour permettre un écoulement de l'eau lors de l'étape d'hydrolyse. Certains paniers montrent des déformations importantes au niveau du fond du panier. L'exploitant indique qu'ils sont réparés ou remplacés lorsque les déformations deviennent trop importantes.

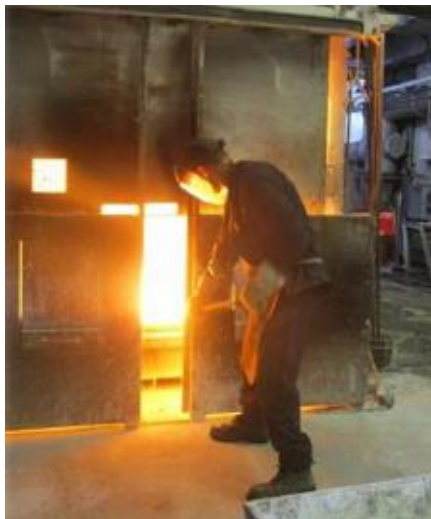
Figure 6 : étape de brûlage

L'opération manuelle de mélange pendant le brûlage peut conduire à laisser des amas non oxydés qui pourront rester réactifs pendant l'hydrolyse. Un contrôle visuel des résidus après brûlage, puis refroidissement, est donc réalisé lors de l'étape de concassage et de reconditionnement en gamate ou en bétonnière, qui précède l'envoi à l'hydrolyse. Le concassage est réalisé dans un abri situé en dehors de l'atelier, à l'aide d'un brise roche. Cette étape génère donc des mouvements de matière sur le site.

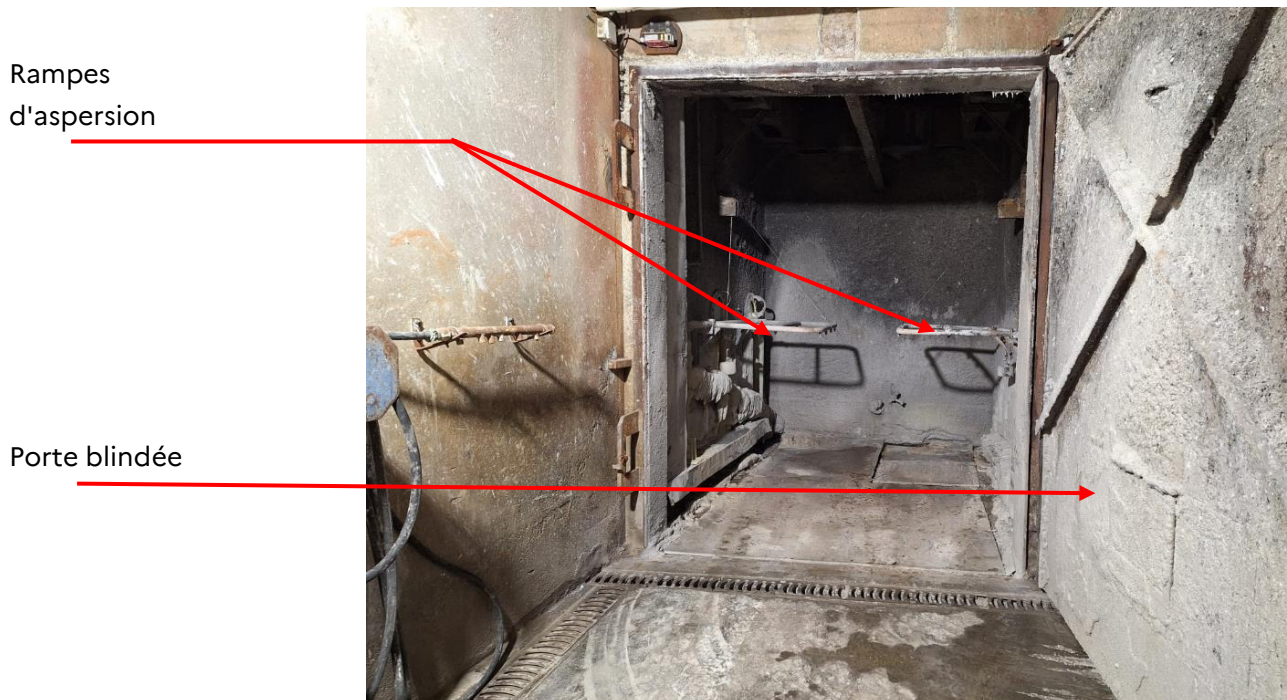
Le processus est suivi par un opérateur depuis une salle de commande où sont reportées : la température des fumées, leur vitesse et le débit de l'eau pulvérisée sur les résidus. Un hublot placé sur le côté du bunker permet également un contrôle visuel de l'intérieur de la cellule d'hydrolyse.

Figure 7 : Cellule d'hydrolyse

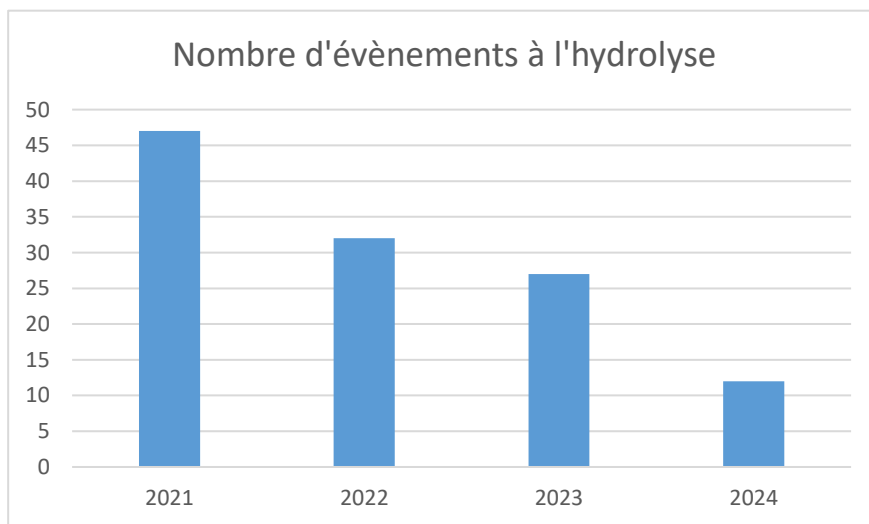
Figure 8 : évolution de l'accidentologie sur l'hydrolyse depuis 2021 (suivi réalisé par le site)

Le nombre d'événement a fortement baissé depuis 2021 notamment avec un plan d'actions prévoyant une optimisation des paramètres de traitement mais reste néanmoins encore significatif aujourd'hui avec en moyenne un événement par mois. En lien avec ce suivi, les événements les plus significatifs

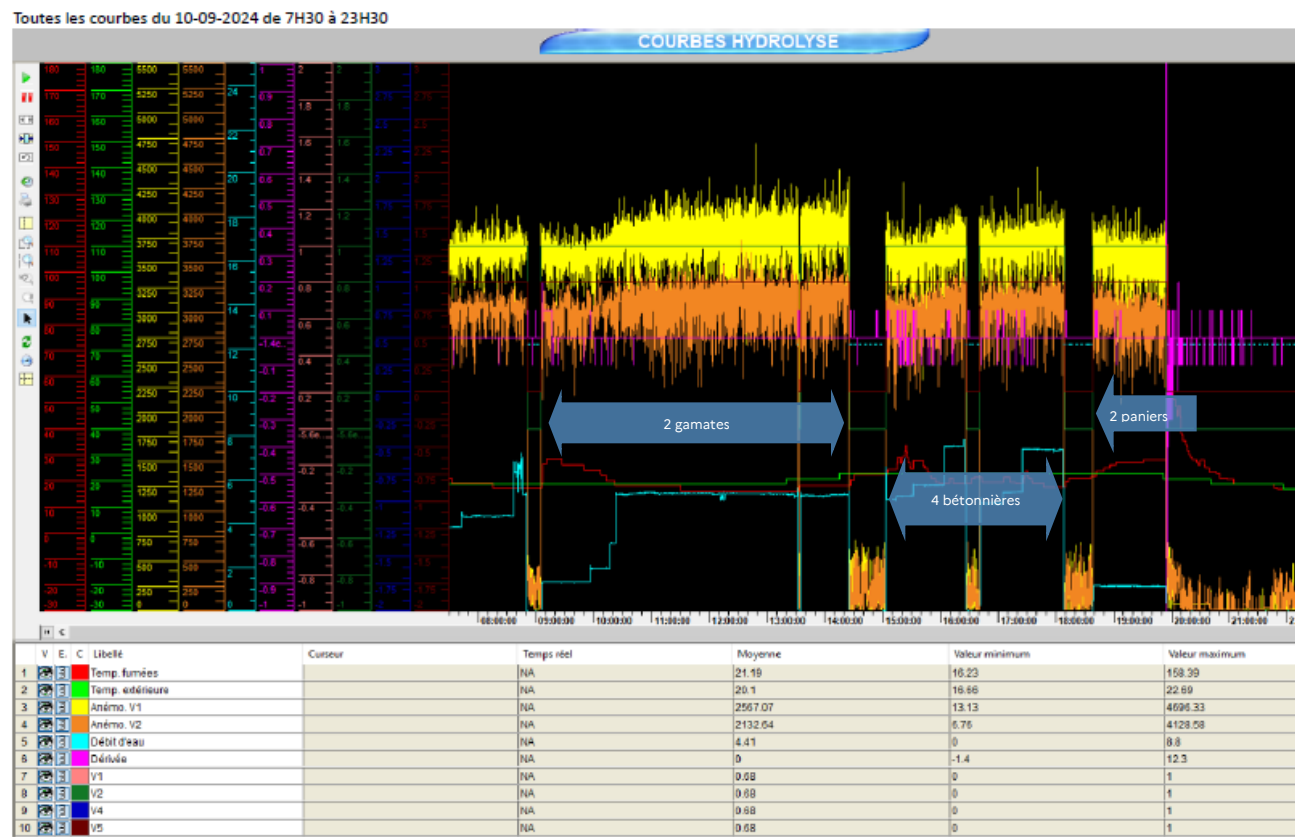
Au moment de l'évènement, le batch était initié depuis une heure environ et le débit d'eau était à son niveau minimal. Les courbes des paramètres instrumentés (température des fumées, et vitesse d'éjection) ne montrent pas de dérive ou de valeur anormale préalablement à l'explosion. Aucune mention n'est reportée sur la fiche de poste relativement à une particularité qu'aurait pu relever l'opérateur avant l'évènement.

Figure 10 : Courbes relevées au niveau de la cellule d'hydrolyse le jour de l'évènement
