Rapport d'Enquête

Sur le rejet de gaz naturel à
l'atmosphère au sein du site
industriel Géométhane situé à
Manosque (04) le 1^{er} janvier 2021

N° : MTE-BEARI-2021-009

Date du rapport : 18/10/2021

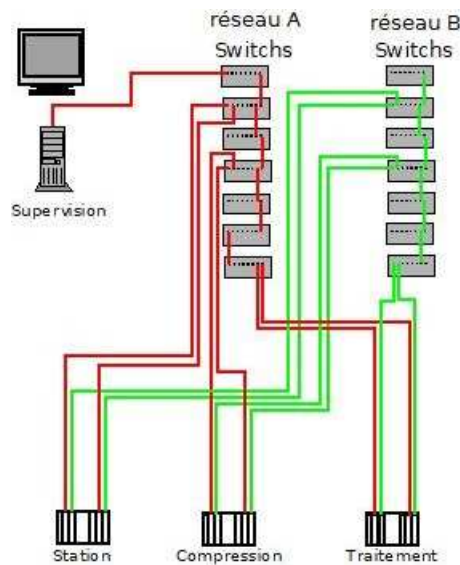
Figure 8 : Schéma réseau de sécurité

Avant le déclenchement de l'évènement, un premier basculement de réseau a eu lieu du réseau B vers le réseau A (cf. figure 8). La date et l'heure de cette bascule n'ont pu être établies.

Avant l'évènement, une bascule entre les réseaux a eu lieu. Sur le réseau en fonction, un équipement actif (switch) connaît des pertes de fonctionnement aléatoires. A 4h34, les pertes de trames sont suffisamment longues pour dépasser le temps de time-out fixé dans le programme de l'automate de traitement.

La cause initiale est le dysfonctionnement intermittent d'un switch entraînant de manière aléatoire la détection d'un time-out sur les différents automates du réseau de sécurité. Est à ranger également au rang de cause initiale, l'absence de bascule entre les réseaux redondants lors de la détection de ces time-out.

Rendre les équipements réseaux testables et diagnosticables :

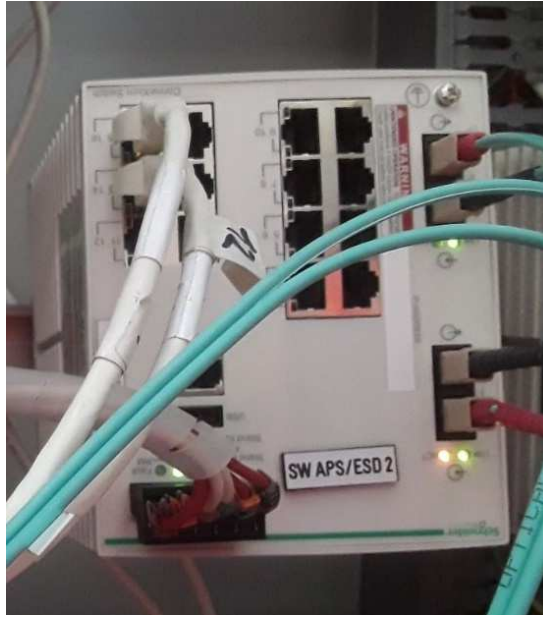
Figure 9 : Switch

Le réseau comprend outre les automates, des équipements actifs (switchs², répéteurs, adaptateurs fibre optique) qui, en cas de défaut, peuvent rendre dans certains cas inopérante la détection par la carte réseau d'un problème physique. Pour en tenir compte, la détection d'un problème réseau est donc à la fois physique mais également basée sur un time-out³ de réception. Ainsi, au sein du traitement de

- D'indiquer et/ou de tracer des événements de type indisponibilité de la redondance. A priori, en amont de l'évènement, l'indisponibilité de cette redondance causée par la différence entre les micros logiciels des cartes réseau, est survenue sans qu'aucun élément n'ait fait l'objet d'une remontée ni à la maintenance ni aux opérateurs,
- L'état même des réseaux (disponibilité / indisponibilité / intermittent) ne fait pas non plus l'objet d'une surveillance.
