Rapport d'Enquête

Sur l'incendie au sein du site
industriel Nexter Munitions situé
à La Chapelle-Saint-Ursin (18) le 11
juin 2021.

N° : MTE-BEARI-2022-002

Date du rapport : 05/04/2022

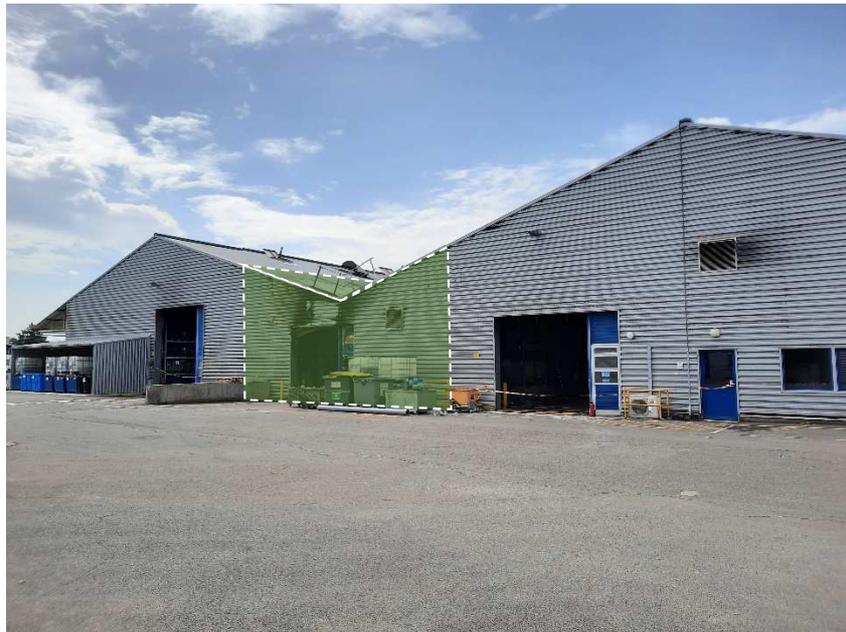
Photographie 1 : Photographie du bâtiment qui abrite l'atelier de traitement de surface désigné en vert.

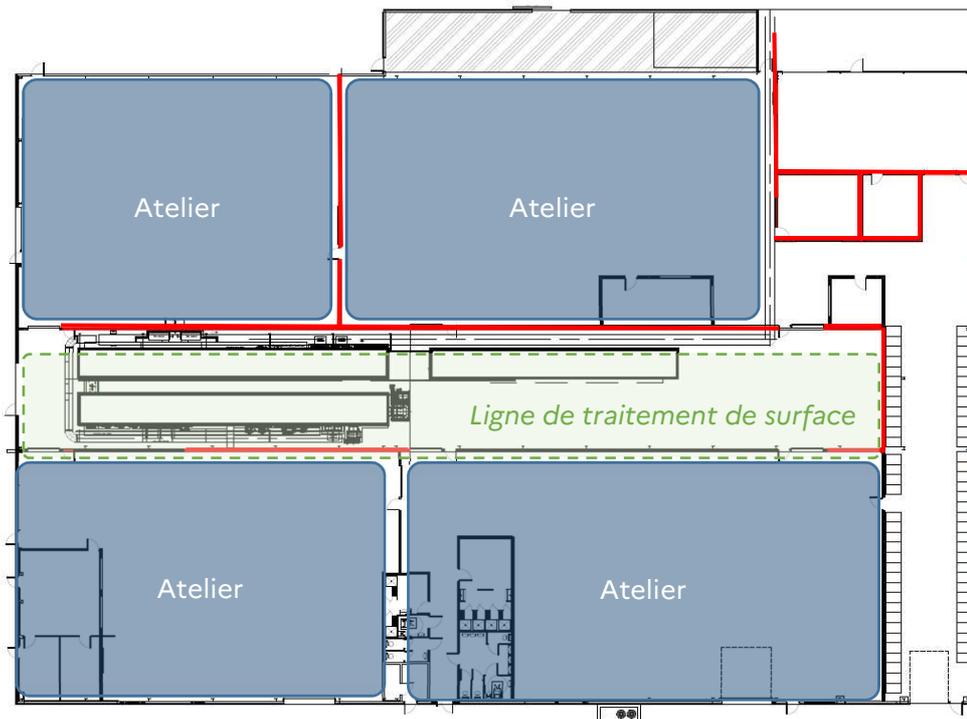
Figure 1 : Schéma d'implantation de l'atelier de traitement de surface au sein du bâtiment. En rouge figurent les murs qui présentent un caractère coupe-feu

- L'examen du lieu de l'incendie montre que la chaîne de traitement était située dans un local partiellement délimité par un mur qui ne présentait pas toutes les caractéristiques d'un mur coupe-feu (pas de mur toute hauteur et de protection sous toiture ou de dépassement en toiture, ouverture, passages de gaine). On relève néanmoins des différences notables de dégradation entre la partie protégée par ce mur coupe-feu, même partiel, et la partie de local non protégée par la présence d'un mur ;

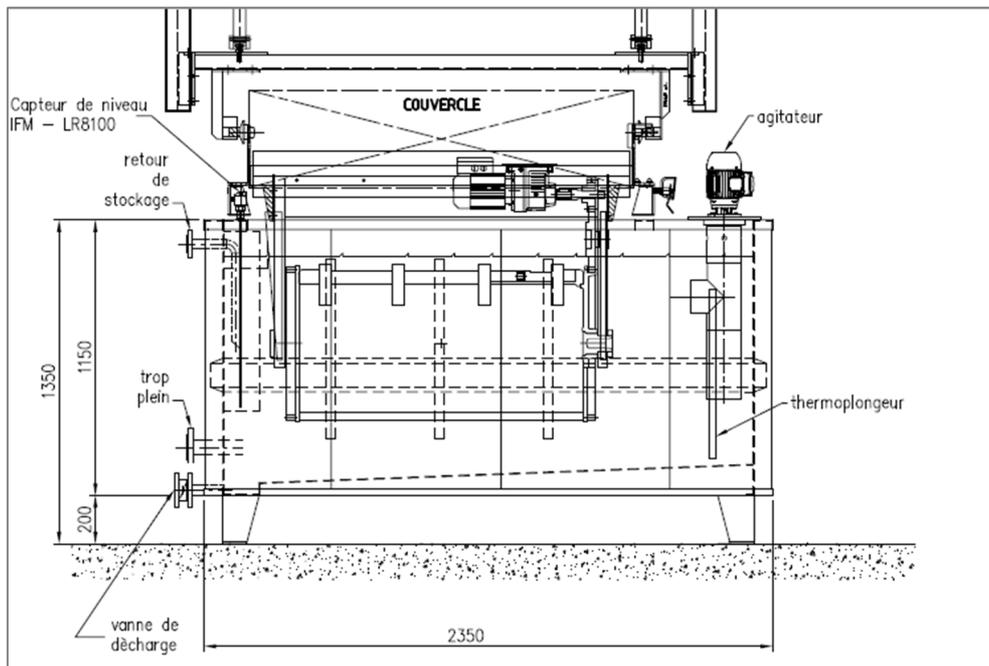
Figure 2 : Coupe de la cuve n° 14

Ils corroborent un départ de feu à l'intérieur de la cuve n° 14. L'exploitation des témoignages et des enregistrements des alertes reçues par l'automate nous amène à avancer l'hypothèse exprimée dans les paragraphes à suivre.

La multiplication des alarmes « niveau très bas » atteste de la situation. On note toutefois la répétition d'alarmes « niveau très haut » que l'exploitant explique par des projections. Nous émettons des réserves sur cette seule explication car pour le bac 13 qui subit les mêmes opérations (vidange, rinçage, remplissage), l'automate n'enregistre aucun message d'alerte de niveau très haut (Cf. enregistrement des alertes pour le bac 13 en annexe). Une autre cause ne peut donc être exclue (défaillance ou encrassement du capteur).

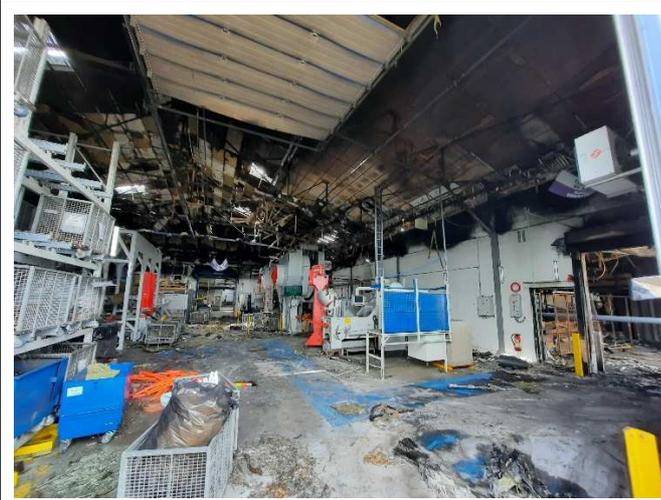
La chaîne automatisée de traitement de surface n'est que partiellement entourée d'un mur coupe-feu. En raison de la présence d'équipements constitués essentiellement de matières plastiques, l'incendie s'est rapidement propagé à l'ensemble de la chaîne et a produit des quantités importantes de fumées qui se sont diffusées en sous-face de toiture. La partie de bâtiment qui n'était pas protégée par un mur en parpaings a été exposée aux rayonnements thermiques et aux fumées d'incendie. Les dégâts constatés sont importants. La zone située derrière le mur en parpaings a été davantage protégée. Seules les fumées se sont propagées mais dans des proportions limitées en raison notamment de la forme en « V » de la toiture au droit de la ligne de traitement (cf. photo page 9).

Photographie 2 : partie du bâtiment protégé par un mur coupe-feu partiel (le départ de feu a eu lieu derrière le mur en parpaings blancs). Toutefois, en l'absence de dépassement du mur en toiture ou d'étanchéité en sous-face, les fumées ont pu se propager.

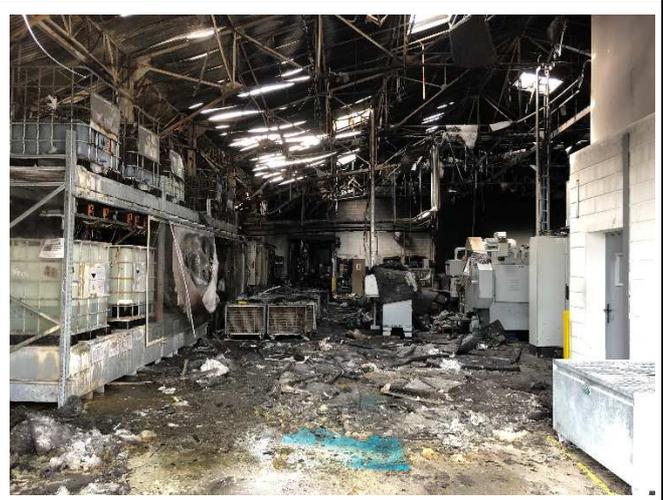
Photographie 3 : Partie du bâtiment qui n'était pas protégée par un mur coupe-feu (le feu s'est produit derrière le rayonnage où sont entreposés les GRV)

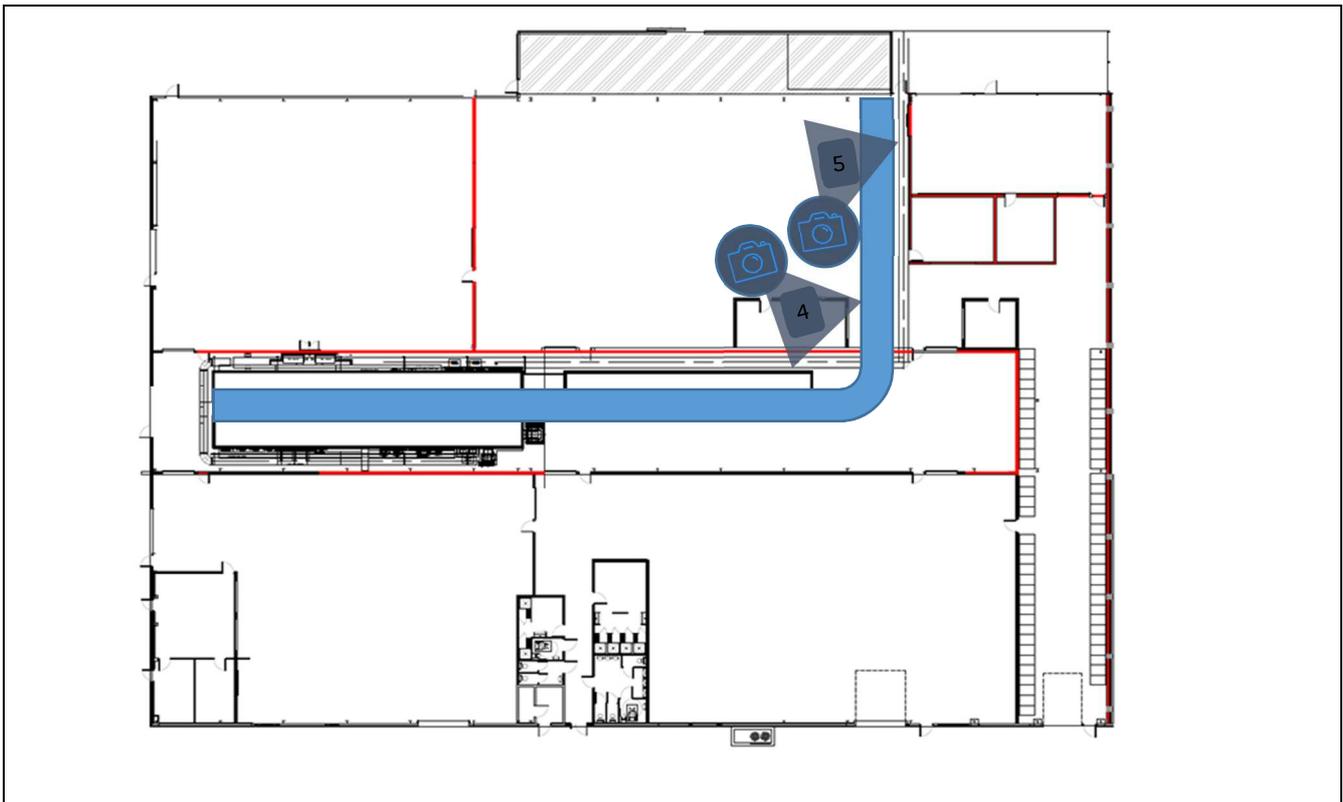
Lors de la visite du site, les enquêteurs ont constaté que l'émissaire de diamètre 600mm était fondu bien au-delà de la zone concernée par l'incendie (50m environ) ce qui montre que le système d'aspiration a fonctionné pendant les premières minutes de l'incendie (l'exploitant a confirmé avoir coupé l'électricité en deux temps, d'abord l'alimentation en 220 V puis 10 min plus tard l'alimentation en 380 V qui alimente entre autre l'installation de traitement des vapeurs). Les enquêteurs ont ainsi pu constater que les fumées d'incendie, dont la température excède la température de fusion du matériau, peuvent être transportées sur des distances relativement importantes et au-delà des murs coupe-feu (photo ci-dessous du franchissement du mur coupe-feu). Ce constat rappelle l'intérêt de l'asservissement de l'aspiration à la détection incendie et l'emploi de clapet coupe-feu au passage des murs.

Vue du cheminement de la gaine d'aspiration des vapeurs (en bleue) et localisation des photographies.

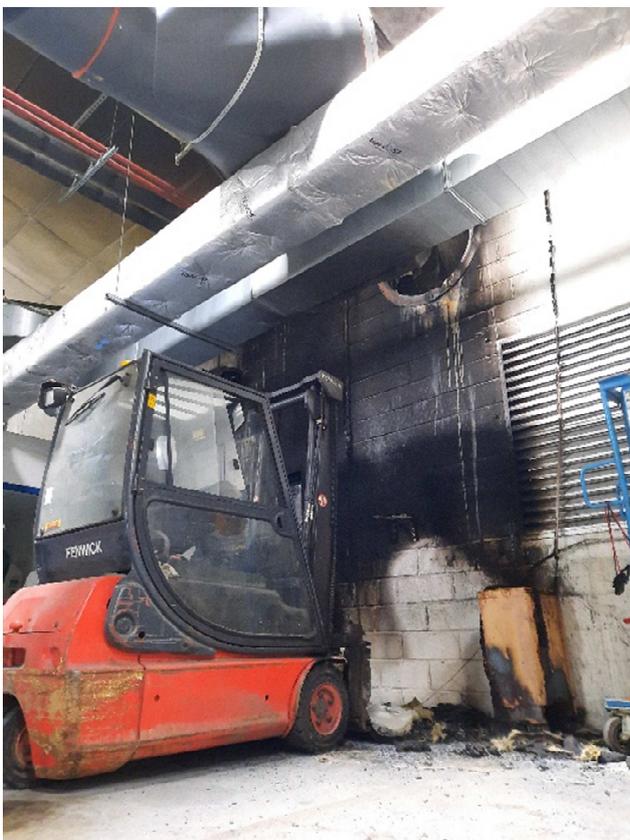
Photographie 4 : Vue du passage de l'émissaire d'aspiration des vapeurs à travers le mur coupe-feu.

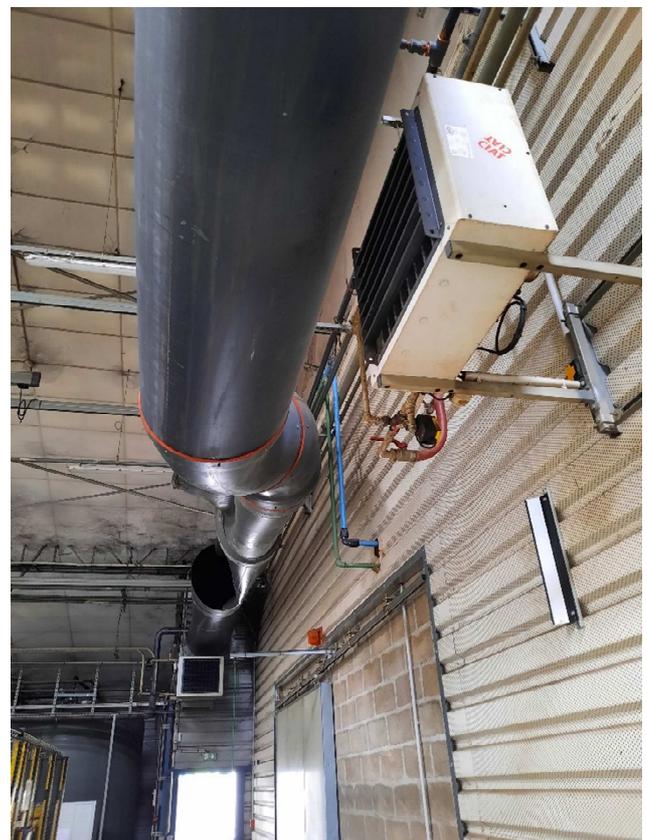
Photographie 5 : Photographie de l'émissaire déformé par la chaleur une vingtaine de mètres derrière le mur coupe-feu.

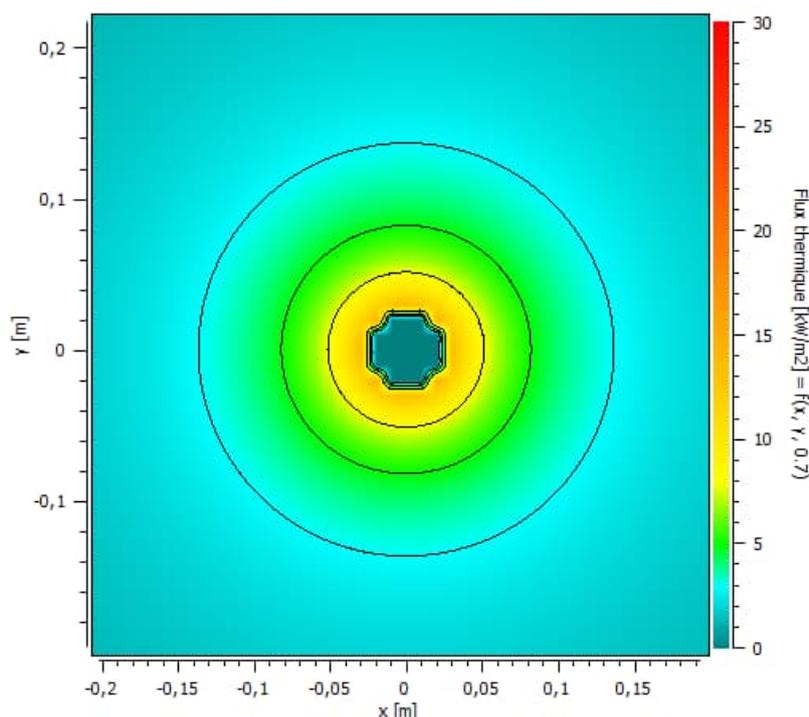
A titre d'exemple, la Figure 1 montre la cartographie des flux radiatifs obtenus dans le plan perpendiculaire au thermoplongeur lorsqu'il est supposé que l'émissivité ε de l'acier est prise égale à 0,5 (soit $M = 16,4 \text{ kW/m}^2$). Grâce à cette cartographie, il est possible de déterminer le flux radiatif reçu lorsque la cible (ici la paroi du bac) est située à différentes distances du thermoplongeur. Ainsi, le flux radiatif serait de $11,5 \text{ kW/m}^2$ pour une distance de 0,010 m, de $5,5 \text{ kW/m}^2$ pour 0,050 m et de $3,3 \text{ kW/m}^2$ pour 0,100 m.

Figure 1. Cartographie des flux radiatifs dans un plan perpendiculaire au thermoplongeur si l'émissivité est égale à 0,5

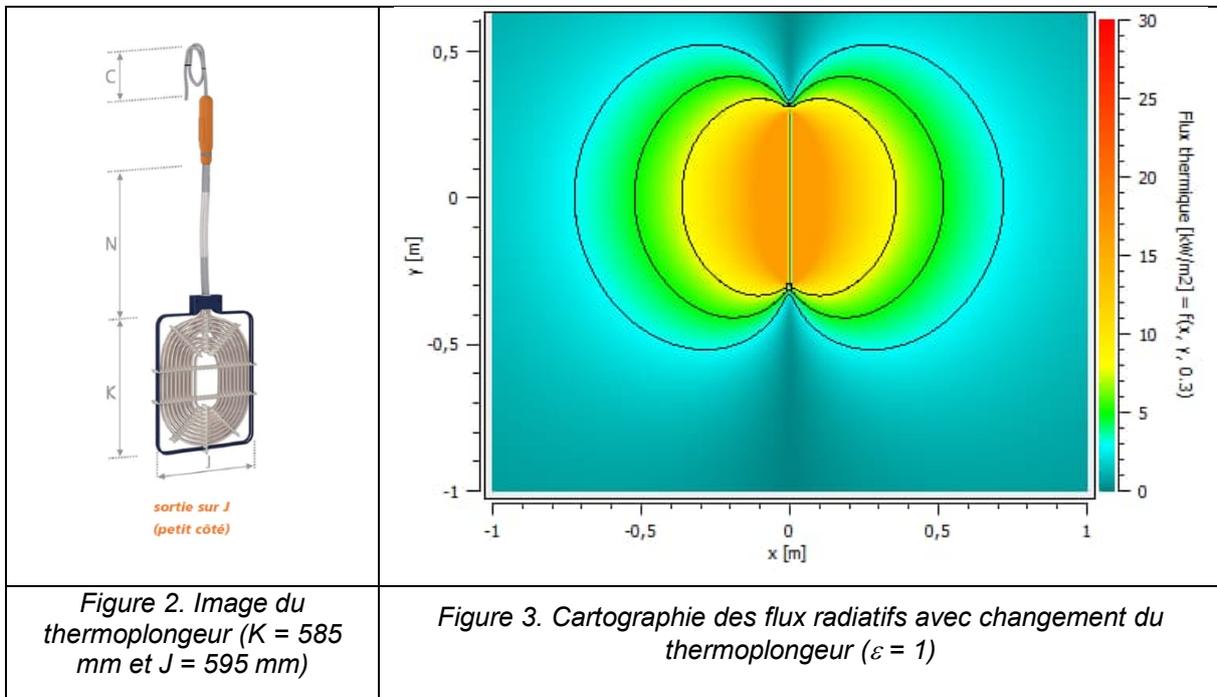
Le 09/02/22, l'Ineris a été sollicité pour évaluer l'impact de la forme du thermoplongeur sur les résultats obtenus précédemment. Celui-ci est représenté sur la Figure 2. L'élément chauffant est constitué d'un fil en nichrome ou en acier inoxydable, revêtu d'une gaine en téflon qui fond dès que le seuil de température de 400°C est atteint⁷. En partant du postulat que la température maximale de chauffe du fil reste égale à 600°C et que l'émissivité du fil est fixée de façon prudente à 1, la puissance rayonnée par unité de surface du thermoplongeur est $M = 33,0 \text{ kW/m}^2$.

Pour évaluer le flux reçu à différentes distances du thermoplongeur, le modèle FNAP de l'Ineris a été de nouveau utilisé en définissant une « flamme virtuelle » de forme parallélépipédique ($L = 0,60 \text{ m} \times l = 0,01 \text{ m} \times H = 0,60 \text{ m}$). Il faut noter qu'une telle approche est majorante dans la mesure où la surface du fil correspond à la surface de la plaque de dimension $L \times H$. La Figure 2 montre la cartographie des flux radiatifs obtenus à mi-hauteur de ce thermoplongeur. Grâce à cette cartographie, on en déduit que le flux rayonné est de 20 kW/m^2 à une distance de $0,010 \text{ mm}$, de $18,5 \text{ kW/m}^2$ à $0,050 \text{ mm}$ et de 17 kW/m^2 à $0,100 \text{ mm}$. En comparant ces résultats avec ceux du §3.1, on conclut que la tendance est plutôt d'aggraver le risque d'inflammation du bac.

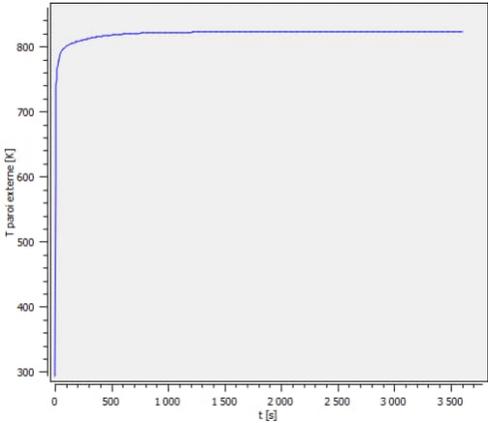
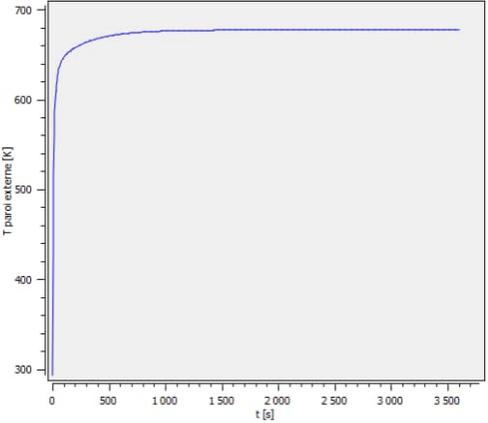
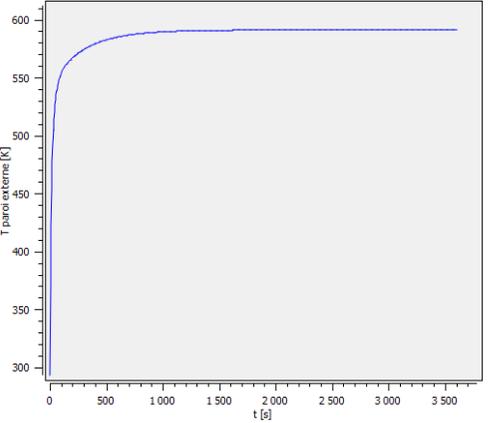
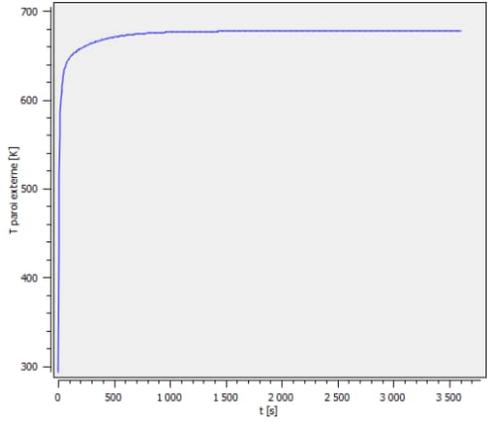
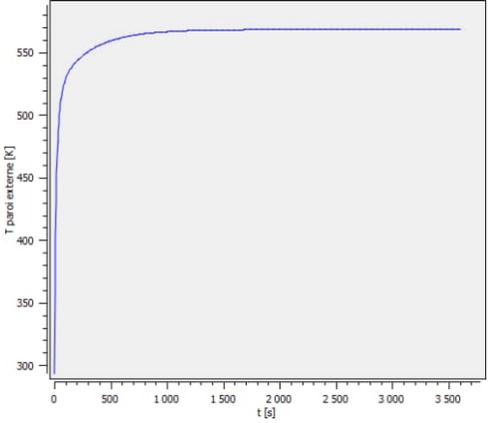
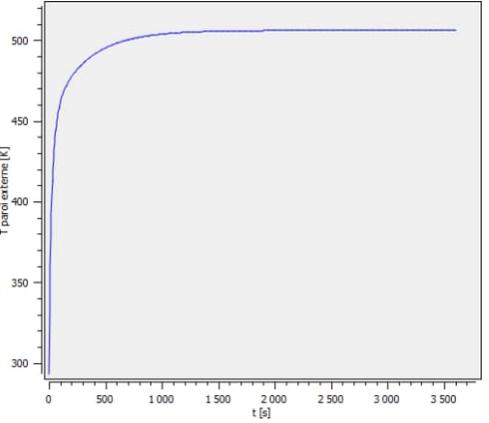
Tableau 3. Evolution de la température de la paroi interne du bac en fonction du matériau et de l'éloignement du thermoplongeur (en supposant $\varepsilon = 1,0$ pour le thermoplongeur)
