Rapport d'Enquête

Sur l'incendie survenu au sein du
site industriel STI-France situé à
Escout (64) du 30 janvier 2021

N°: MTE - BEARI - 2021 – 003

Date du rapport : 07/07/2021

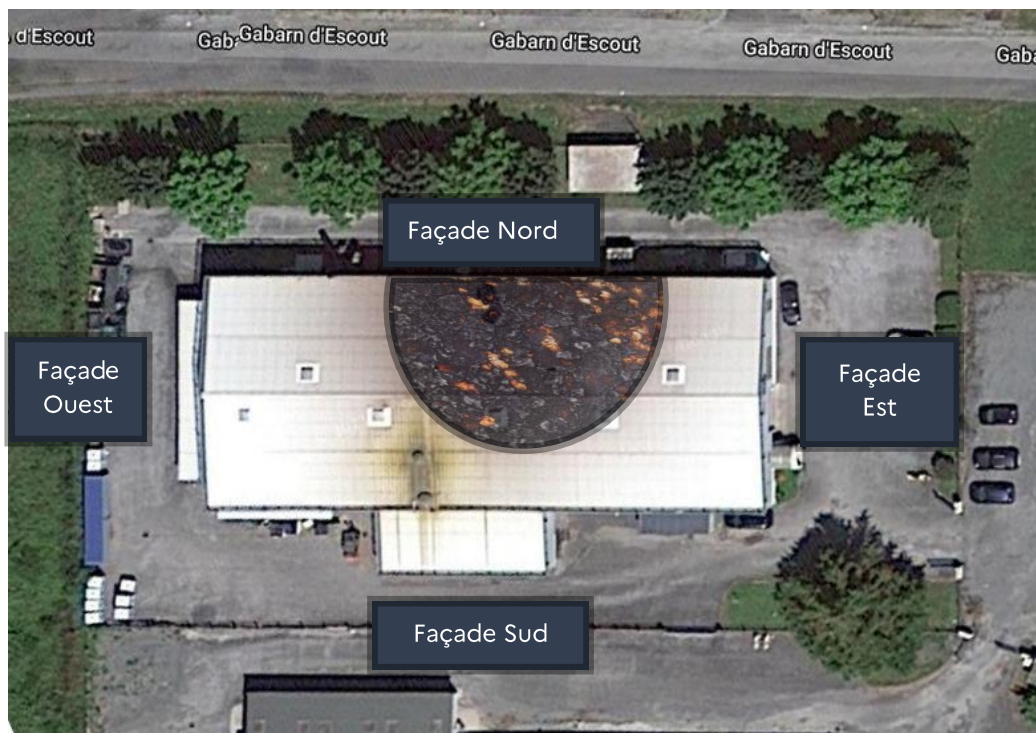
Photographie 3 : Vue aérienne du site. La zone noircie représente la zone d'effondrement de la toiture.

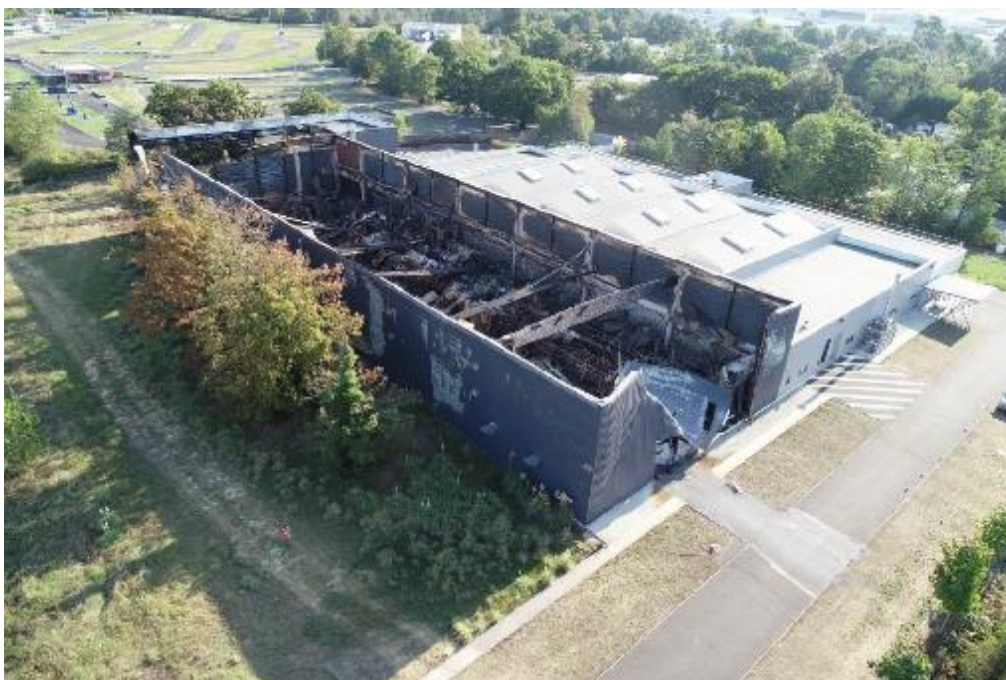
Le sinistre s'est déclenché en l'absence de personnel tôt dans la matinée du 3 septembre. Il a détruit en totalité la partie de bâtiment qui abrite la chaîne de traitement TSA (cf. photo ci-dessous)

Le rapport sur les causes d'incendie établi par le cabinet Polypexpert pour le compte de l'assureur retient l'hypothèse d'une mise hors service manuelle de la détection incendie 2 heures avant la découverte de cet incendie ce qui montrerait, selon l'expert, le caractère criminel de cet accident. Le BEA-RI n'ayant pas ouvert sa propre enquête sur cet incendie ne valide ni n'infirme ce scénario d'accident.

Photographie 4 : Photo du site STI France (ex PRODEC) de Mérignac après l'incendie du 3 septembre 2020. (source : rapport d'analyse des causes incendie cabinet Polyexpert)

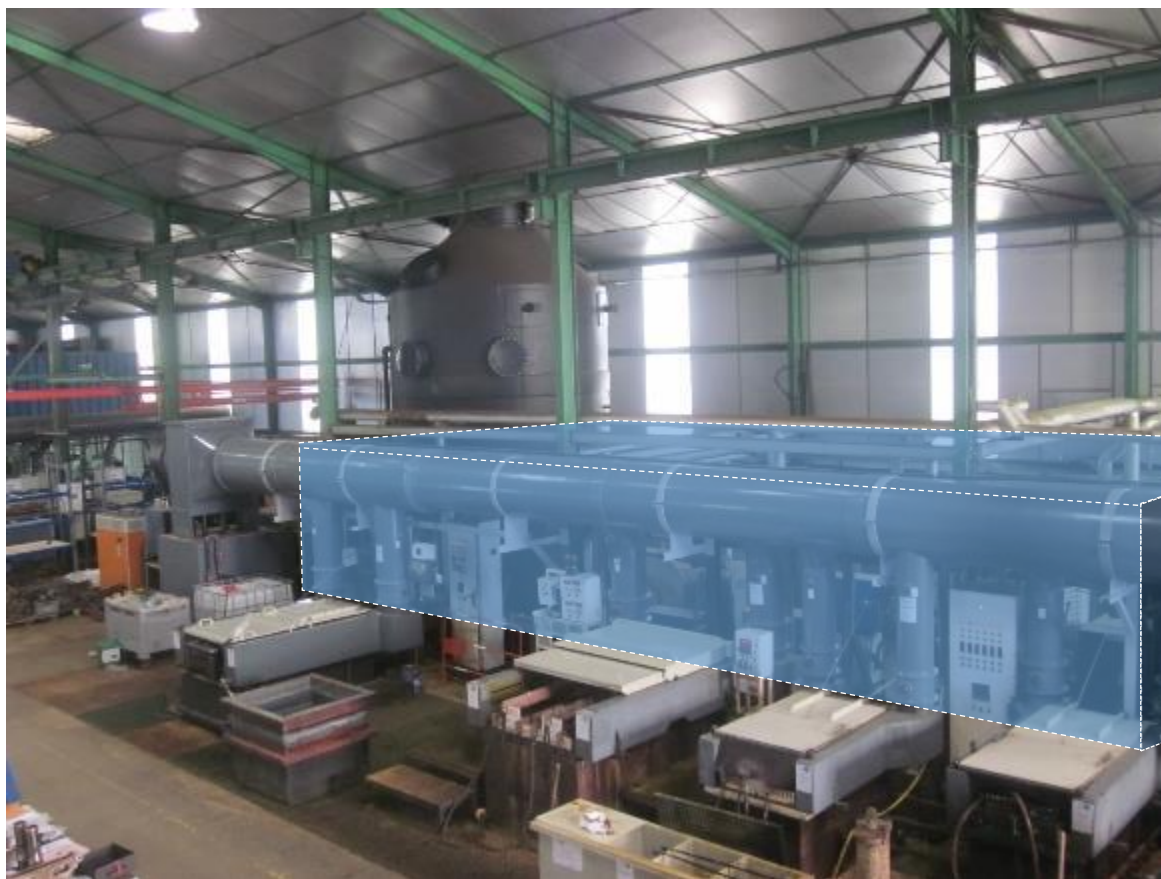
Photographie 5 : vue de la ligne de traitement de surfaces et de la zone où ont été constatés les défauts électriques.

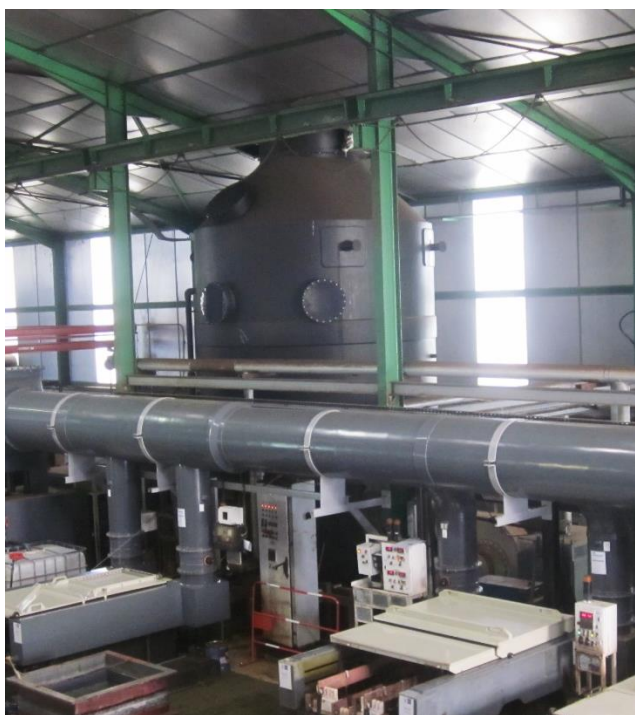
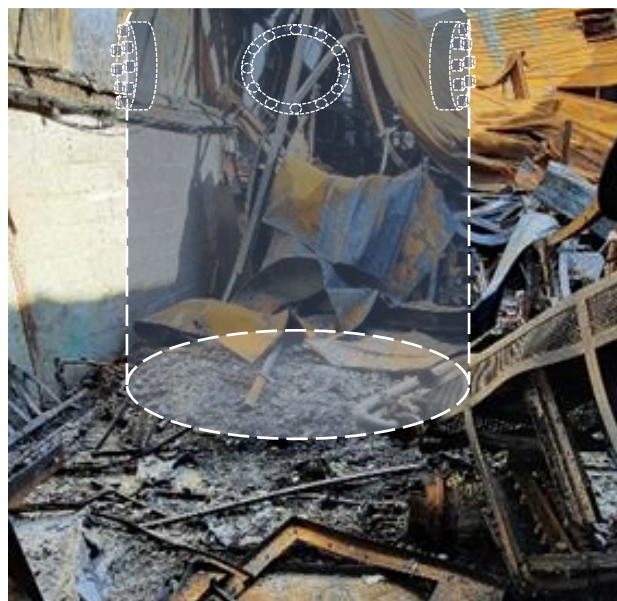
Sur le site d'Escout, la tour de lavage était également présente à l'intérieur du bâtiment à l'arrière des bains. Cet équipement d'un diamètre approximatif de 2 mètres était également constitué en PEHD. La photographie 5 permet de visualiser l'ensemble du système d'aspiration et de traitement des vapeurs.

Photographie 6 : A Gauche une photographie de la tour de lavage (équipement de couleur noire au second plan) et du système d'aspiration des vapeurs (de couleur grise)
A droite, une photo de l'emplacement de la tour de lavage après l'incendie sur laquelle on devine la base circulaire.

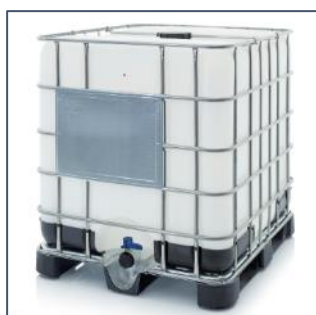
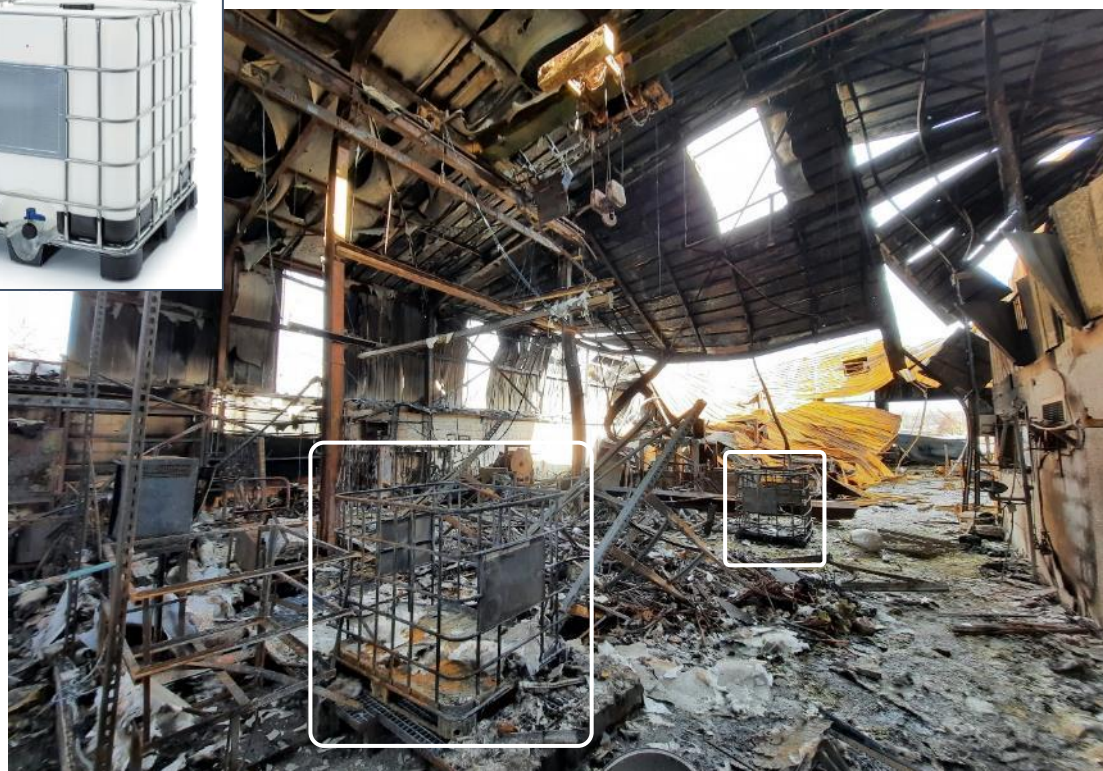
Photographie 7 : Cage métallique de GRV pris dans l'incendie.

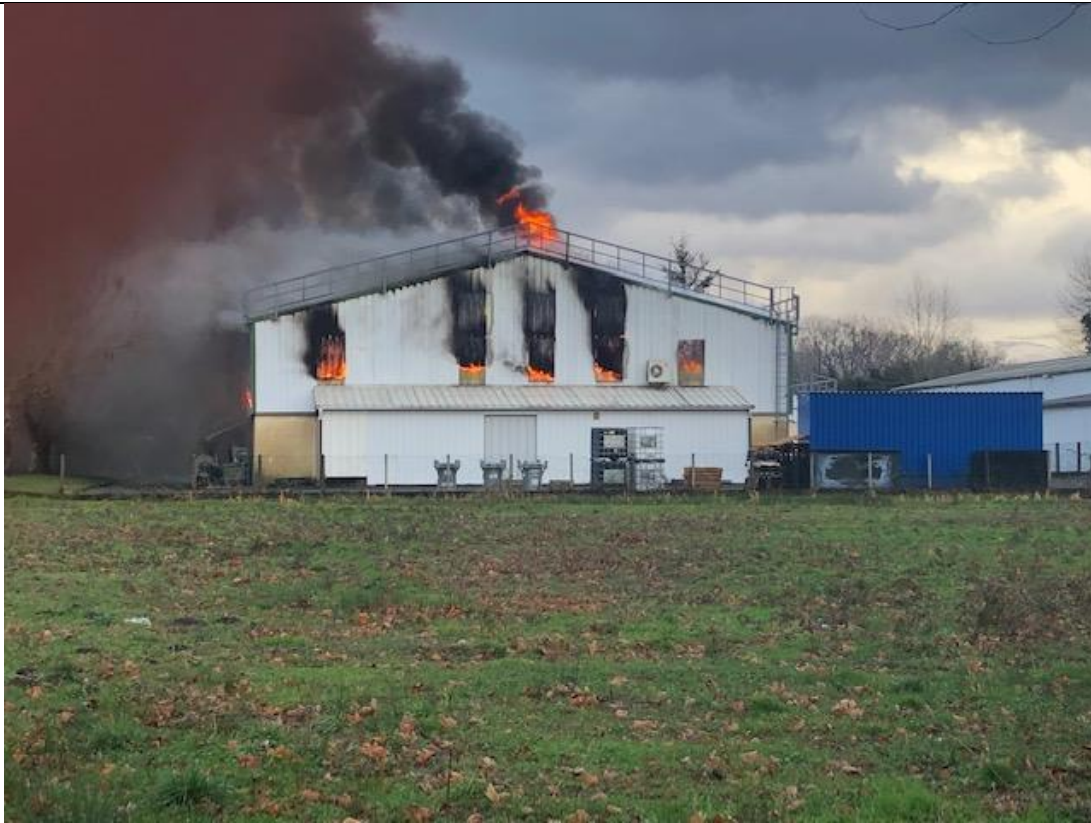
La photo référencée 0 en annexe donne un aperçu de l'étendu de l'incendie à 16h52 soit près d'une demi-heure après l'arrivée des premiers sapeurs-pompiers. On peut y voir la présence d'une fumée importante dans le bâtiment et l'inflammation des gaz d'incendie au niveau des ouvertures créées par la fusion des éléments translucides en façade ainsi qu'au niveau de la trappe de désenfumage en toiture.

Photo 0 : Photo du bâtiment à 16h52

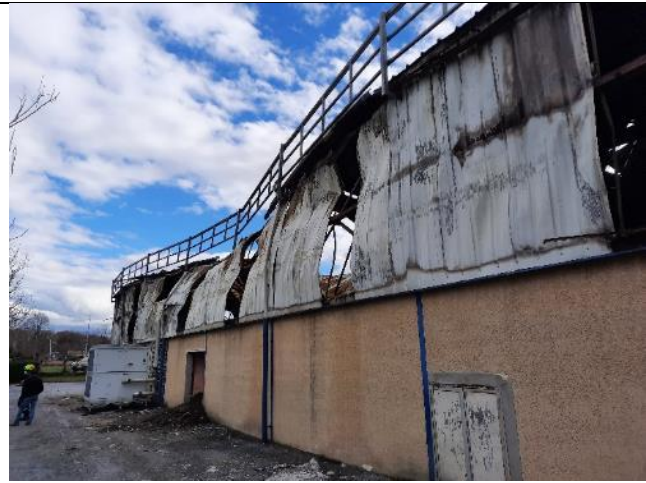
Photo 4 : Vue extérieure selon prise de vue n°4. Cette façade présente les désordres structurels les plus importants.

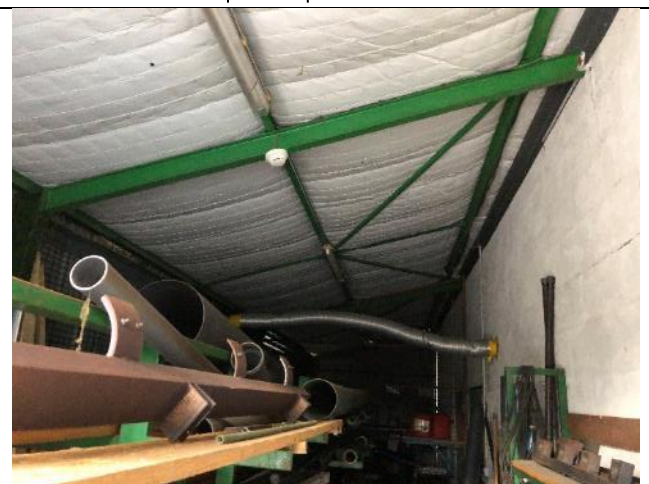
- La totalité des matières combustibles (les emballages et cartons, les grands-récipients-vrac, les documents papiers, les gaines des fils électriques, le système d'aspiration et de traitement des fumées, ...) a été consommée par l'incendie.
- Les locaux stockant des produits chimiques et des pièces métalliques situés en façade ouest n'ont pas été touchés par l'incendie ce qui nous a permis de constater la présence d'un détecteur de fumées (Annexe I Photo 8).

Photo 8 : photo du local de matériels adjacent au local de produits dangereux. On y distingue clairement la présence d'un détecteur de fumée.

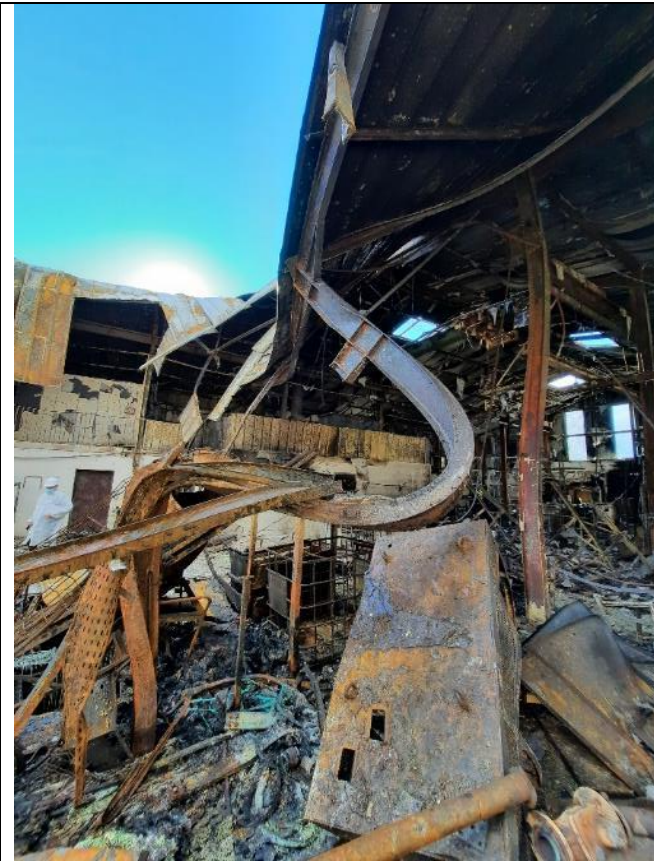
Photo 9 : prise de **vue C**, vue d'une poutre déformée par l'incendie.

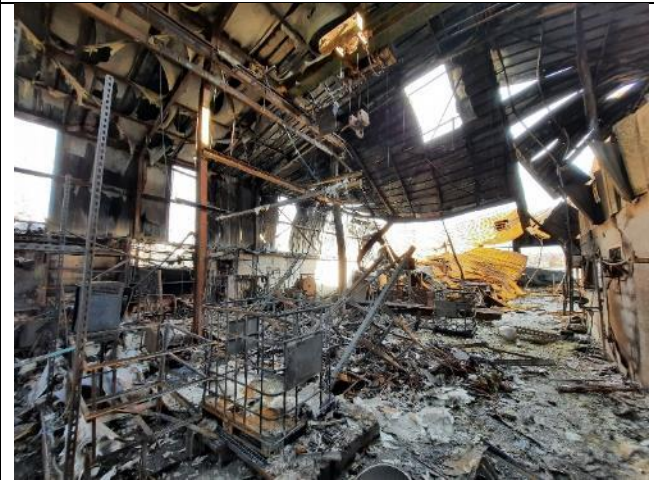
Photo 11 : vue intérieur du bâtiment de production (**prise de vue F**) qui permet de voir les déformations thermiques les plus importantes en second plan.

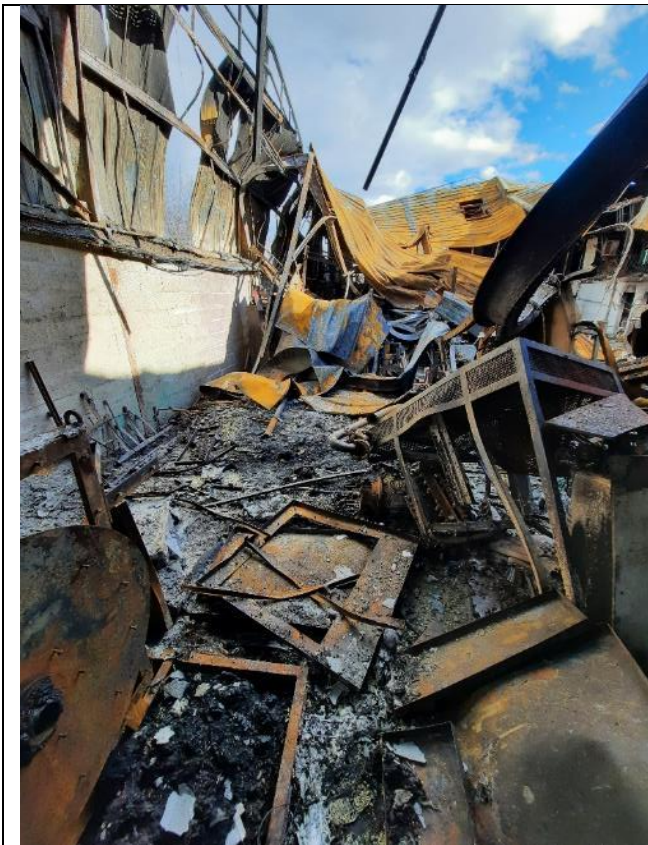
Photo 11: Emplacement de la colonne de lavage. Prise de vue E. Le mur présente les déformations thermiques les plus importantes. Au premier plan le casier métallique est fortement endommagé sur sa partie proche de la tour de lavage. (Vue E)
