Rapport d'enquête

Sur la rupture d'alimentation
électrique survenue au sein de la
raffinerie Esso Raffinage située à
Port-Jérôme-sur-Seine (76) le 10
mars 2022

Organisme auteur : Bureau d'Enquêtes et d'analyses sur les risques industriels (BEA-RI)

N° : MTE-BEARI-2023-002

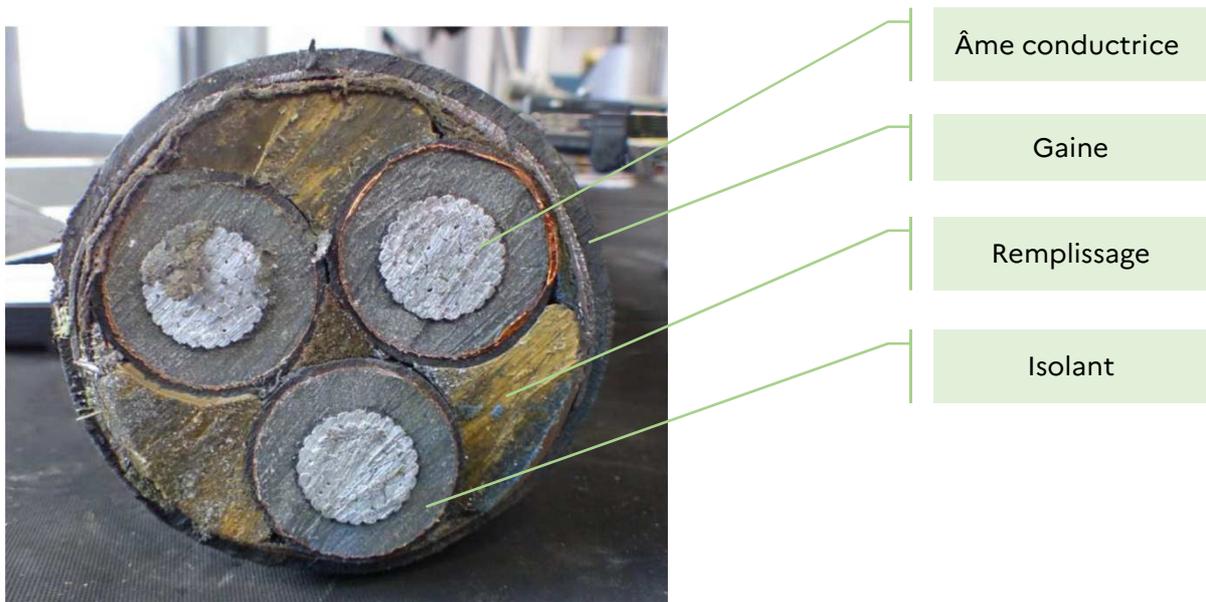
Chacune des liaisons URP/Sous-station est constituée de 4 câbles tripolaires avec conducteur en aluminium de 240 mm² de section. La longueur des câbles est approximativement de 560 m. Ils sont enterrés sur toute leur longueur et empruntent des passages protégés au niveau des franchissements de route. Ces liaisons sont dimensionnées de sorte à assurer une redondance d'une liaison vis-à-vis de l'autre. Ainsi, une seule liaison peut suffire à véhiculer la puissance nécessaire à l'alimentation de la sous-station.

Photographie 2 : Coupe du câble de la liaison L1. Câble constitué de trois phases en torsades, âme en aluminium

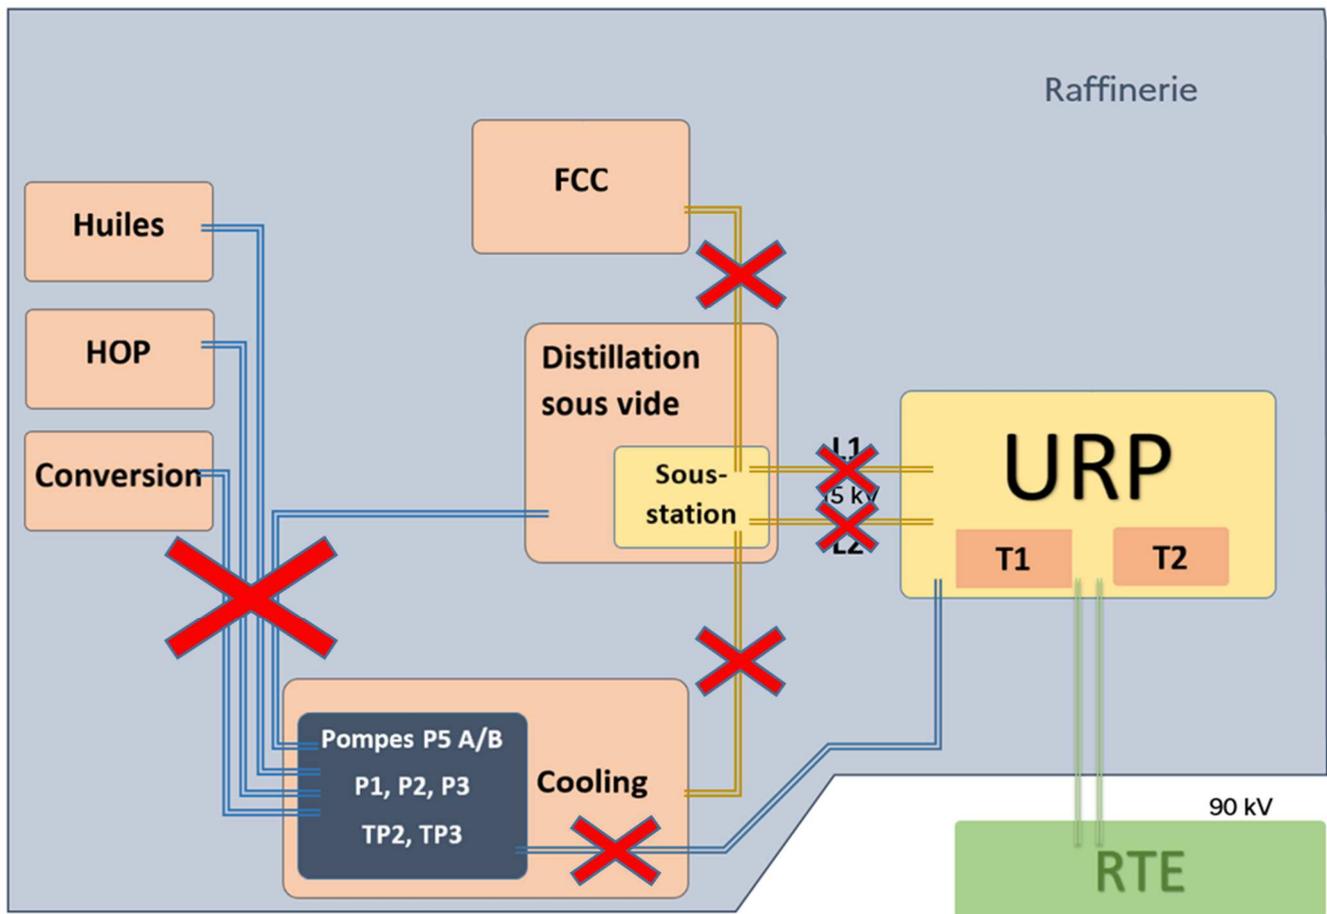
À 0h59, un défaut de mise à la terre sur l'un des câbles de la liaison L2 provoque le déclenchement de la protection homopolaire sur le départ du câble et donc l'arrêt de l'alimentation électrique. Toute bascule sur la liaison L1 est impossible en raison de sa consignation.

Figure 5 : Représentation de la perte d'utilités consécutivement à la perte d'alimentation sur la liaison L2

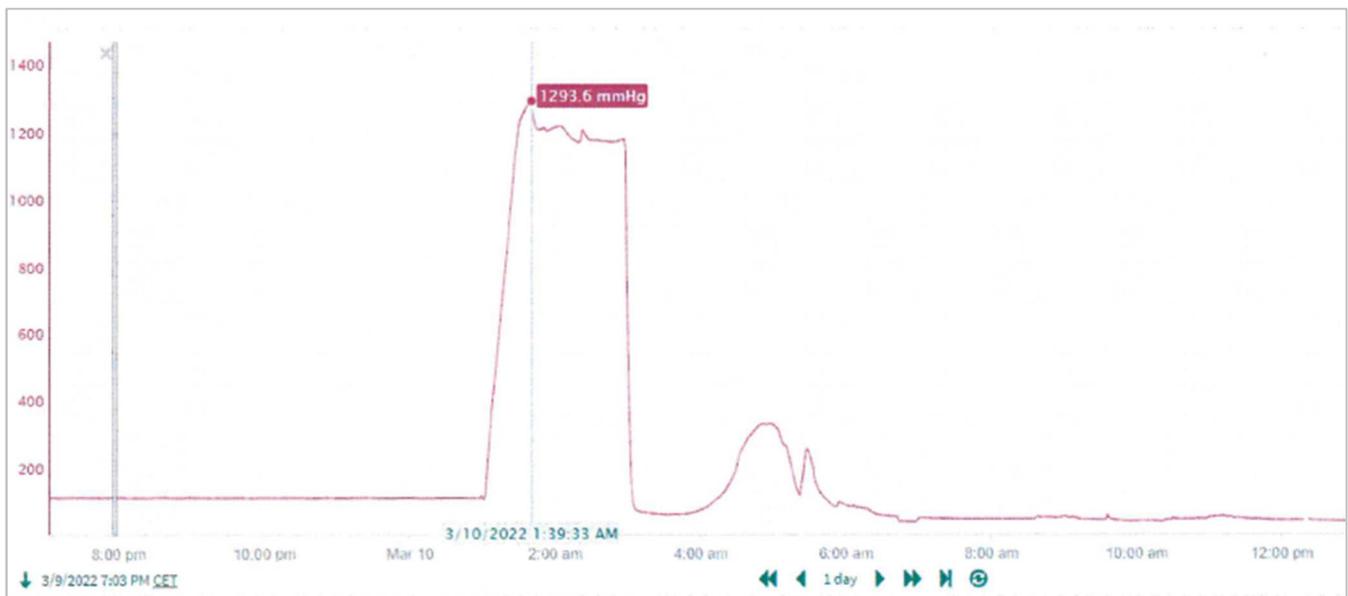
Au bout d'une quarantaine de minutes après la coupure électrique, la pression atteint un maximum à 1,7 bar abs. La pression sera ainsi stabilisée autour de la pression de tarage des soupapes soit 1,5 bar abs.

Figure 6 : Evolution de la pression interne de la tour de distillation sous vide dans le temps. (pression exprimée en mmHg – 1000 mmHg ≈ 1,3 bar)

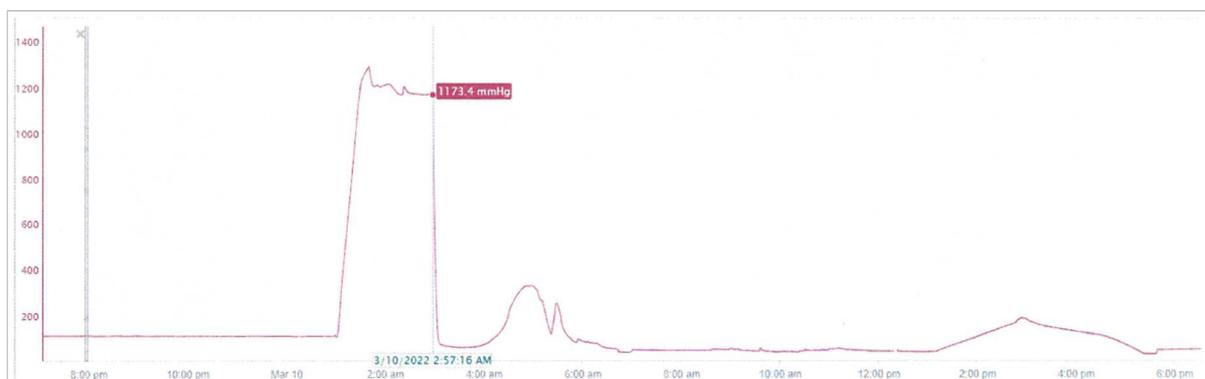
À 2h58, la pression interne à la colonne repasse en-dessous de la pression de tarage des soupapes de sécurité. C'est l'heure à laquelle on peut estimer l'arrêt du panache.

Figure 7 : Evolution de la pression interne de la tour de distillation sous vide dans le temps.

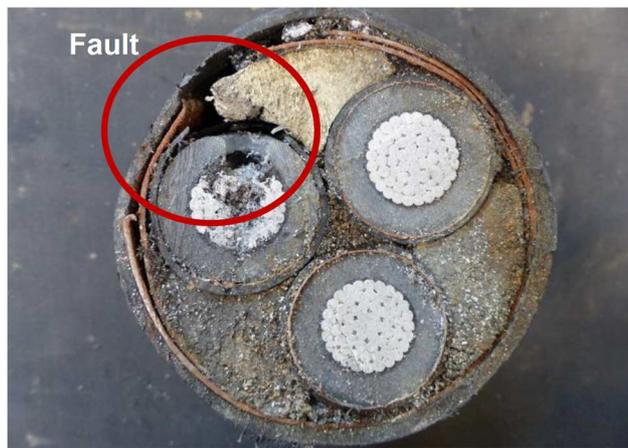
À la suite de l'accident, l'industriel a procédé à une expertise du câble impliqué dans l'accident. Cette expertise a porté sur l'examen de 5 échantillons allant de quelques dizaines de centimètres à 2,5 mètres de long et prélevés en raison de leur état et de leur localisation par rapport au point de défaillance. L'échantillon le plus éloigné a été réalisé à près de 28 m de la zone endommagée.

L'expertise a permis d'établir l'existence de dégradations (arbre d'eau, corrosion, présence d'eau...) affectant le câble et en particulier l'isolant. L'accumulation de ces dégradations et notamment la concentration d'arbres d'eau en une zone du câble sont à l'origine de la défaillance de la liaison L2 et du déclenchement des sécurités électriques. Ces dégradations ont été localisées essentiellement sur les échantillons prélevés proches de la zone du défaut initial.

Photographie 3 : Photo de la dégradation du câble
(Source RINA : Rapport n°2022-0750 Rev. 1 du 13 septembre 2022)

Ces mécanismes de dégradations sont assez classiques et couramment observés sur les câbles HT. Leur origine et leur développement dans le temps dépendent de plusieurs facteurs : mode de fabrication, nature des matériaux, âge, mode de pose ou conditions d'exploitation. Les câbles des liaisons L1 et L2 ont été posés dans les années 70, dans des tranchées et non des caniveaux techniques dédiés, selon des méthodes conformes aux pratiques du moment.

- Compte-tenu de l'âge des câbles électriques et des défaillances rencontrées depuis 3 ans, le BEA-RI recommande à l'exploitant de mettre en place un plan de renforcement de la fiabilité de son réseau électrique en recourant à de la surveillance plus régulière des câbles HT à partir de différentes méthodes de diagnostics (contrôles visuels, mesures d'isolement, mesures de tangente delta et de décharges partielles) et en procédant progressivement lorsque leur état le nécessite à leur remplacement dans le cadre notamment des grands arrêts. Ce plan pourrait être défini en tenant compte des expertises des câbles retirés (déjà réalisées ou celles à venir lors des changements de câbles) qui peuvent permettre d'améliorer la connaissance des mécanismes de dégradation (nature, ampleur, localisation et vitesse d'évolution) et tirer des enseignements sur la nature et les fréquences de surveillance à mettre en place ;
