Rapport d'enquête

Sur les explosions survenues au
sein du site Air Liquide France
Industrie situé à Mitry-Mory (77)
le 25 mars 2022

Titre du document : Rapport d'enquête technique sur les explosions survenues au sein du site exploité par Air Liquide France Industrie à Mitry-Mory (77) le 25 mars 2022

N° : MTE-BEARI-2022-010

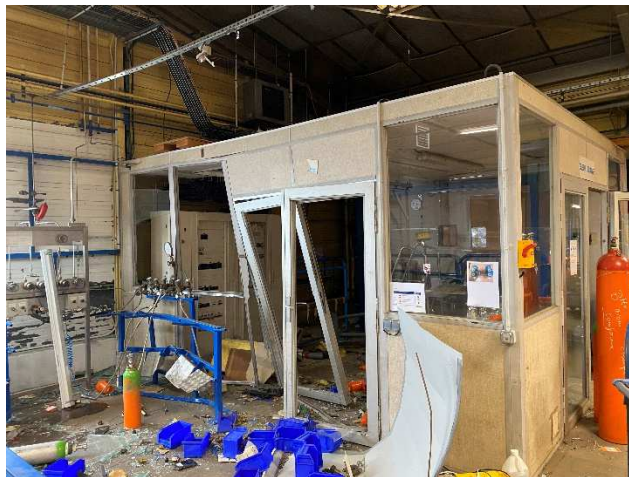
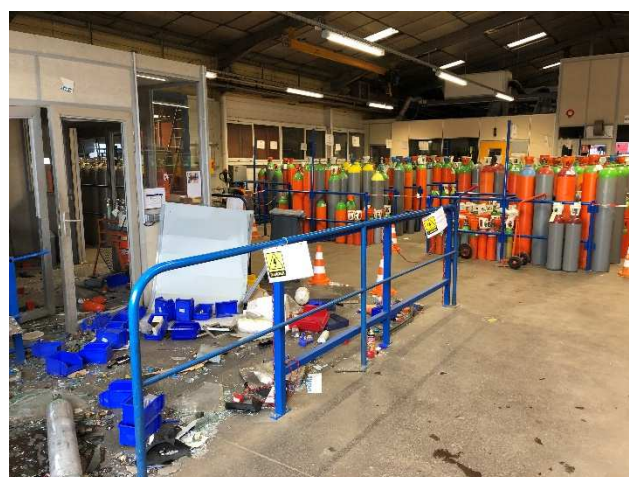
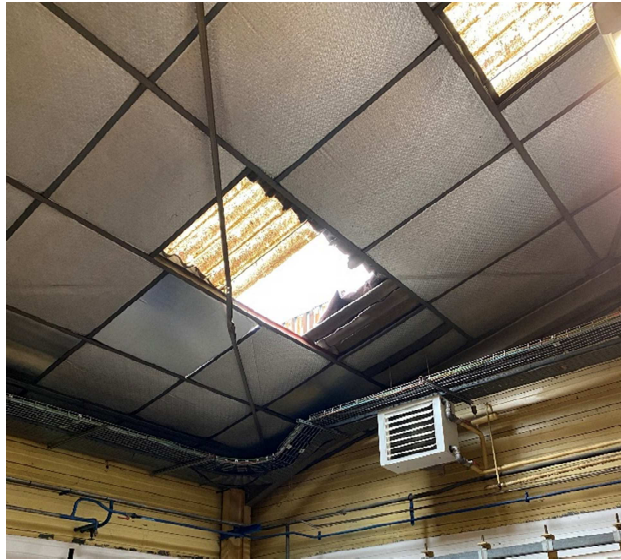
Certaines cloisons internes, en structure légère, ont été détruites et des vitres ont été brisées, mais les dégâts sont restés limités sur une dizaine de mètres autour du banc de test. Une bouteille a traversé la toiture en fibrociment du bâtiment.

Figures 1, 1 et 3 : dégâts observés au sein de l'atelier AEB (atelier entretien bouteilles)

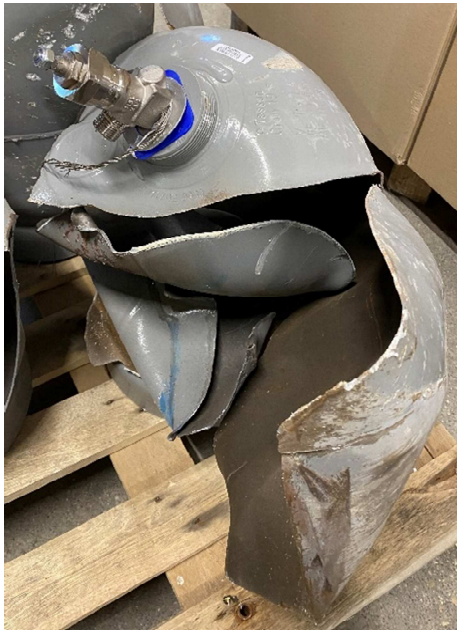
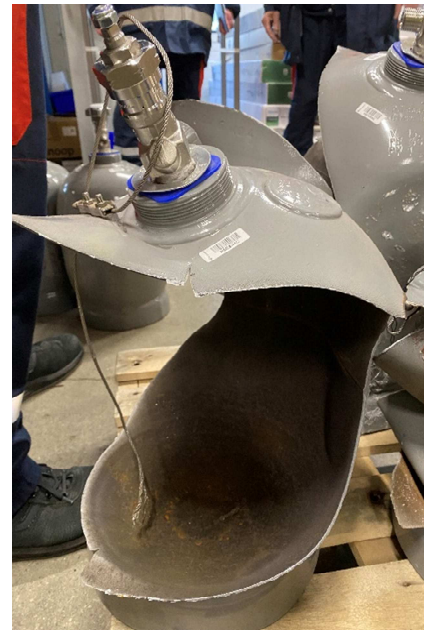
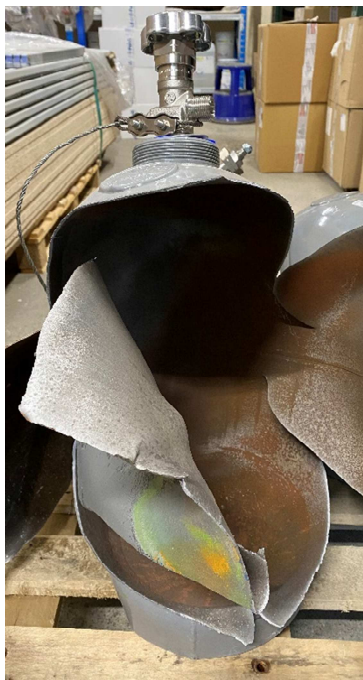
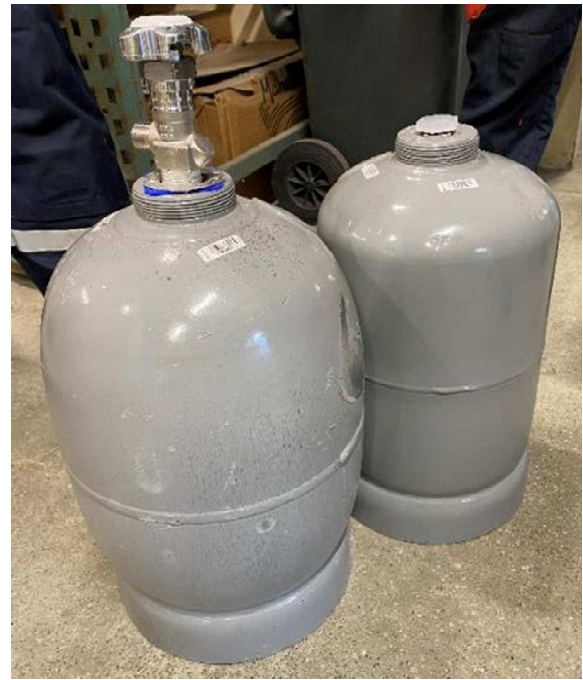
Deux bouteilles ont été projetées à proximité de la rampe et une troisième a traversé la toiture de l'atelier. Une quatrième bouteille s'est déformée sans exploser.

Figures 8, 9, 10, 11 : bouteilles éclatées ou déformées lors de l'accident

L'une des bouteilles tôlees a perforé la toiture de l'atelier et s'est retrouvée sur le toit. Les autres ont été retrouvées dans l'atelier. L'explosion des 3 bouteilles tôlees s'explique par le fait qu'elles ont été soumises à des pressions largement supérieures à leur pression de rupture. Les pressions d'épreuves des bouteilles qui ont explosé étaient de 33 et 45 bars et la rampe haute pression pouvait délivrer une pression maximum de 275 bars.

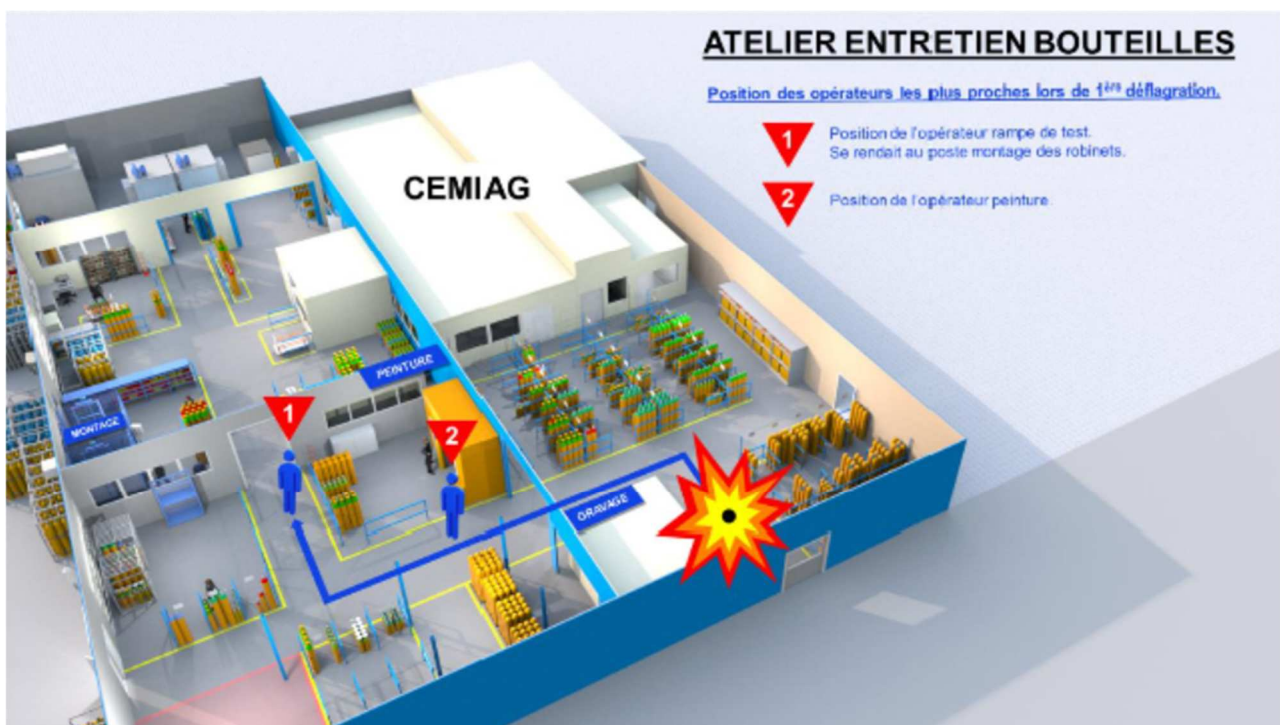
L'opérateur a donc installé toutes les bouteilles qu'il devait tester sur le seul banc de test qu'il connaissait et qu'il avait utilisé jusqu'ici : le banc haute pression conçu pour les bouteilles acier ou alu et permettant de tester ces dernières jusqu'à une pression maximale de service de 200 bars. Puis, il a lancé le test, et s'est dirigé vers une autre partie de l'atelier avec deux autres bouteilles dont l'ordre de fabrication (OF) indiquait que les bouteilles devaient être équipées de robinets C160 inox, ce qui n'était pas le cas.

Figure 12 : positionnement de l'opérateur au sein de l'atelier au moment de l'accident (crédit : représentants du personnel CGT de Mitry-Mory)

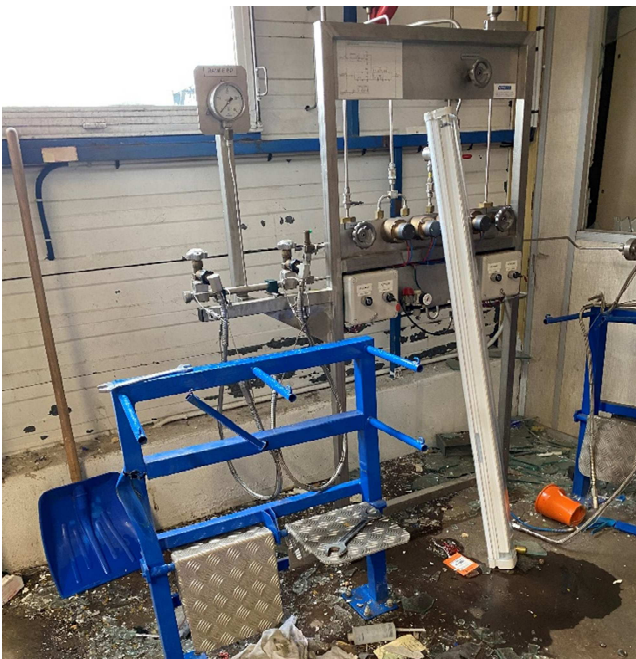
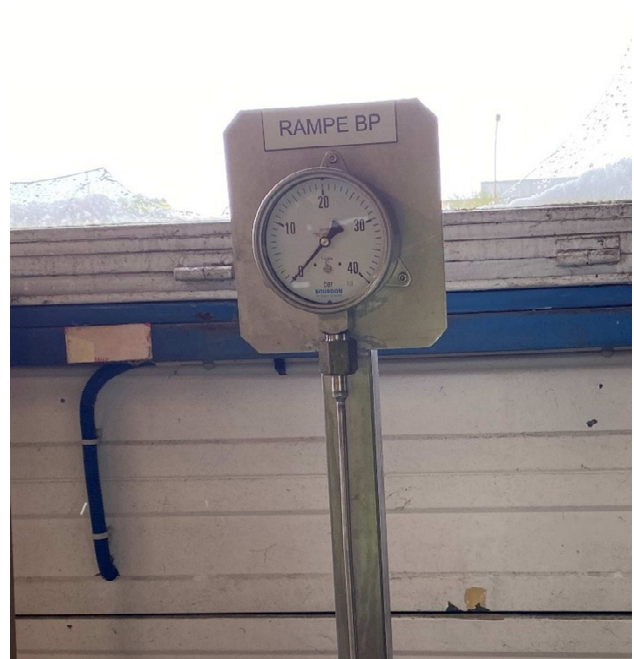
Aucun élément de signalisation ne permet de distinguer clairement et rapidement les deux bancs situés côte à côte. Le manomètre du banc basse pression comporte une indication « BP », mais ce n'est pas le cas pour le manomètre du banc haute pression. Il n'y a pas, au niveau du poste de travail, de rappel sur les bouteilles qui peuvent être testées sur chaque banc et sur les pressions maximales à appliquer. Le guide d'utilisation de la rampe de test est présent physiquement dans le pupitre au poste de travail, mais les opérateurs semblent en ignorer l'existence.

Figures 13 et 14 : rampe Basse Pression

- **Dans le cadre de sa reconstruction, d'améliorer l'ergonomie du banc de test d'étanchéité : affichage des bouteilles pouvant être testées et des pressions à atteindre, séparation du banc du reste de l'atelier par un grillage, dispositif de détrompage ... Le guide d'utilisation de la rampe de test sera mis à jour et complété en parallèle. L'idée de déplacer les tests basse pression dans un autre bâtiment n'utilisant que de la basse pression est également à étudier afin de limiter le risque d'erreur.**

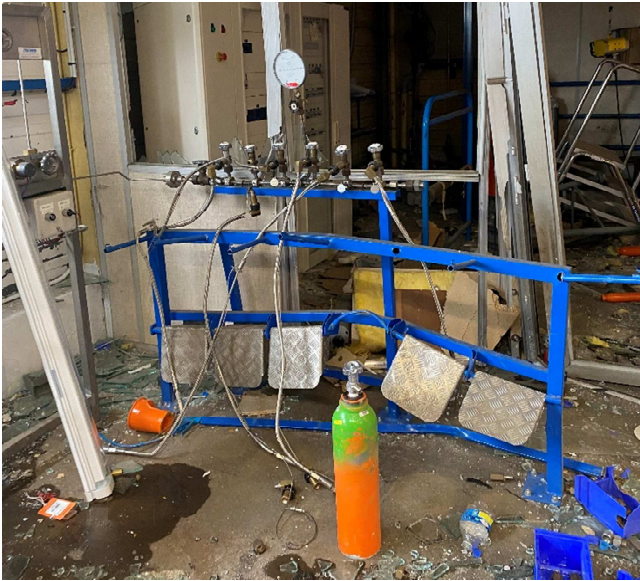
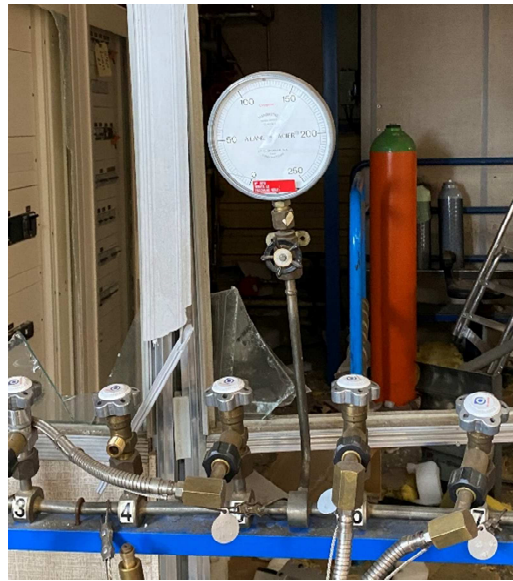
Figures 15 et 16 : rampe Haute Pression

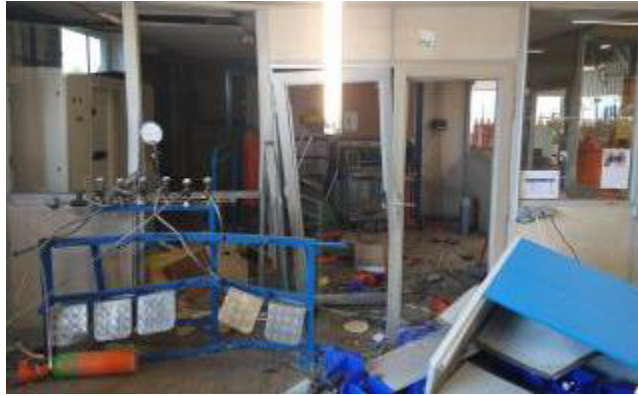
Figure 3 : Vue du banc de test avec l'atelier de gravure en arrière-plan

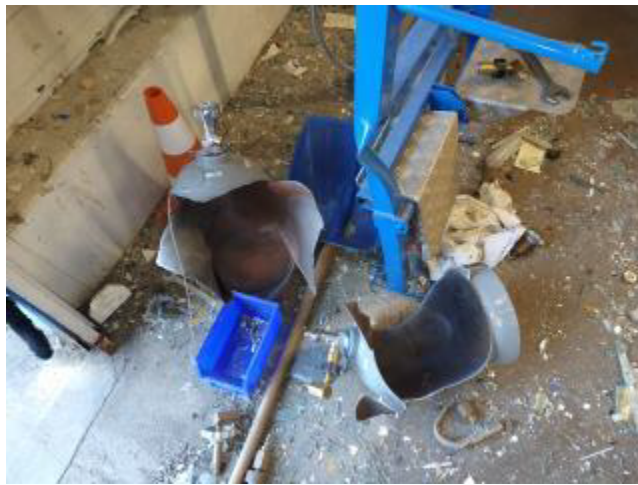
Figure 4 : Deux bouteilles éclatées

Du point de vue technique, les causes de l'explosion sont claires : des bouteilles tôlées, conçues pour supporter une pression de service de 22 à 30 bars, ont été exposées à une pression bien supérieure sur la rampe de test haute pression. Il s'agit donc d'un écart, ou d'une erreur, par rapport à ce qui est attendu.

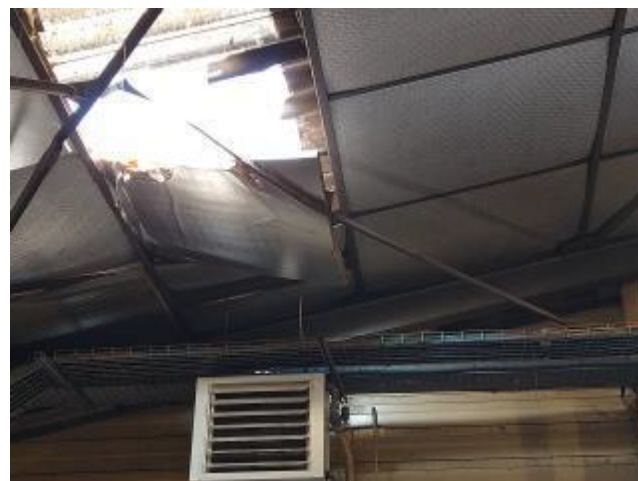
Figure 5 : Plafond perforé

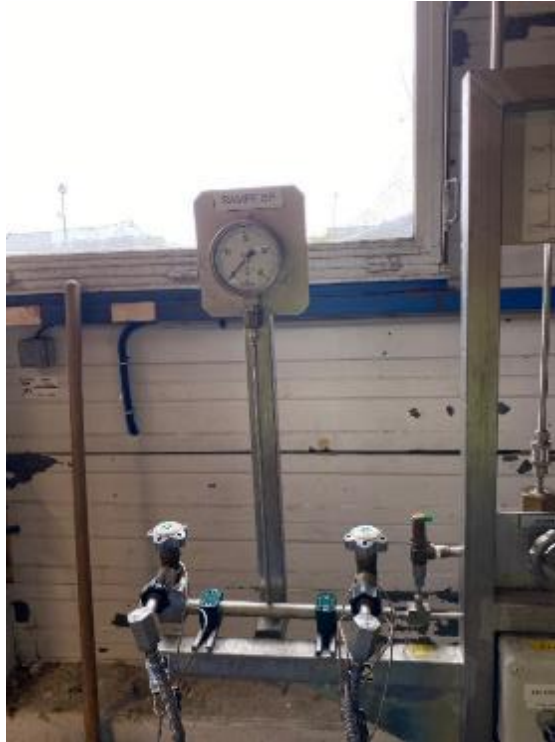
- Pas de cahier de formation avec le rappel de la procédure à consulter en cas de doute.
 - Pas de rappel ou d'accès simple à la procédure sur le poste de travail : la procédure est présente dans le pupitre du poste de travail, fait qui semble inconnu des personnes interrogées.

Figure 7 : Signalisation au poste de travail
