# Rapport d'enquête

Sur l'incendie survenu au sein  
du site exploité par la société  
Akuo Corse Energy Solar situé  
à Aghione (2B) le 6 avril 2023

Titre du document : Rapport d'enquête technique sur l'incendie survenu au sein du site exploité par Akuo Corse Energy Solar à AGHIONE (2B) le jeudi 6 avril 2023

N° : MTE-BEARI-2026-05

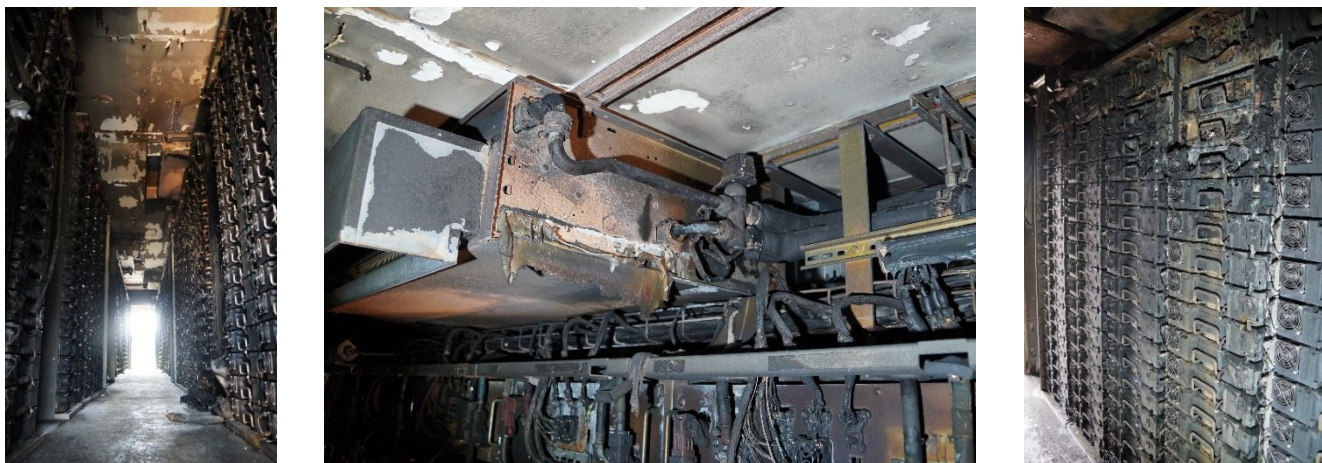
- Hormis les zones d'incendie, les traces les plus importantes sont relevées sur les équipements situés en partie haute du conteneur (fusion des parties en matière plastique et carbonisation des gaines isolantes des fils électriques et du circuit de climatisation) ;
- Le sol du conteneur a conservé son intégrité et ne porte pas de trace d'incendie. La présence d'affiches encore lisibles dont le film de protection a fondu témoigne d'une température élevée mais insuffisante pour provoquer l'embrasement généralisé avant l'intervention des services de secours.

Photographie 7 : la photo de gauche donne un aperçu de l'état général des modules et du plancher du conteneur, la photo du milieu permet de visualiser les traces d'incendie, la photo de droite permet de visualiser les dégradations constatées sur les racks 2 et 3 du BSC 2.

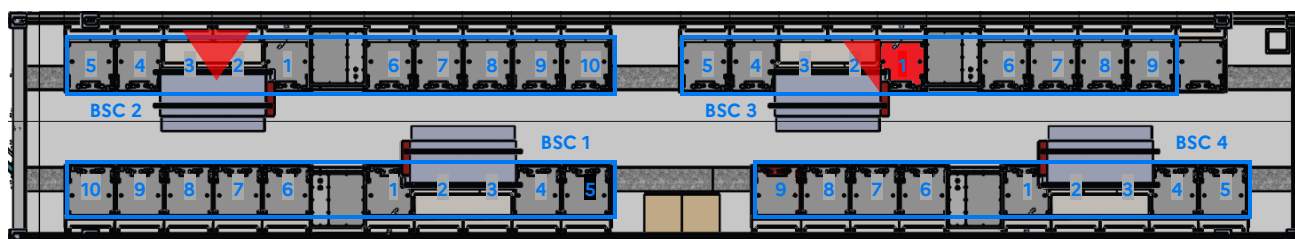
- Le rack n°1 du BSC3 contient les modules qui présentent les traces de combustion les plus importantes. Les boîtiers ont néanmoins conservé leur intégrité ce qui a permis leur extraction et leur expertise (cf. partie V.2.3) ;
- Le rack n°2 du BSC3 comporte également des dégradations dans sa partie supérieure du fait de la propagation de l'incendie du rack n°1 ;
- Les racks 2 et 3 du BSC 2 sont également endommagés sur la partie supérieure ;
- L'examen de la face avant des modules du rack n°1 de la BSC3 permet de constater des dégradations inégales des gaines de câbles électriques et de localiser une intensité plus forte de l'incendie au niveau du module 10 ;

Figure 10 : Plan du conteneur et localisation des zones les plus endommagées (rack 1 / BSC 3) (indiqué en rouge)

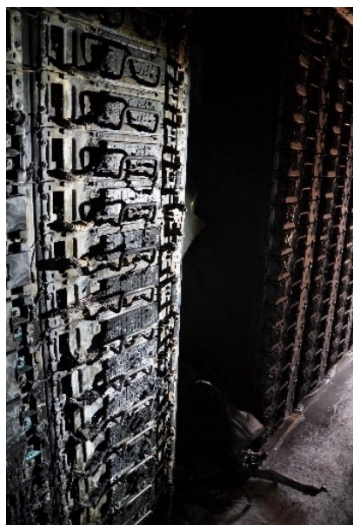
Photographie 8 : Vue générale du rack 1 du BSC3. On constate une combustion progressive des gaines isolantes des connexions électriques en façade des modules. La gaine isolante du module 10 a totalement brûlé (repère 2). On voit en revanche que l'isolant est moins dégradé au fur et à mesure que l'on s'éloigne de ce module (repères 1 et 1 bis). Ce gradient de dégradations montre que l'incendie n'a pas affecté le rack de manière égale sur toute la hauteur, l'intensité étant plus forte au niveau du module 10 (repères 2 et 3).

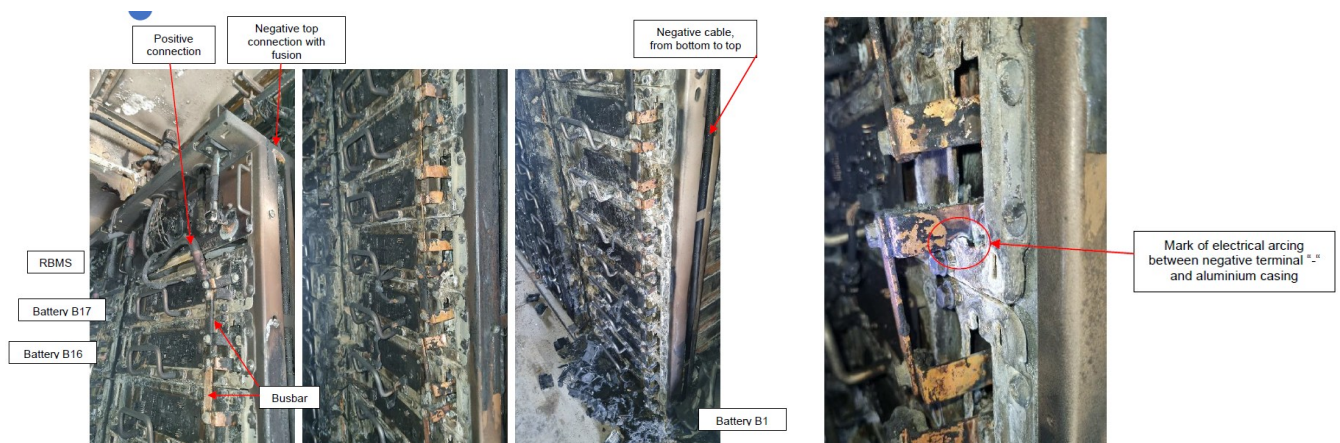
Photographie 11 : extrait de la note technique 1 de TolosaLab montrant les zones où ont été identifiées des traces d'arc. (réf. File N° R23083-ENG Note 1)

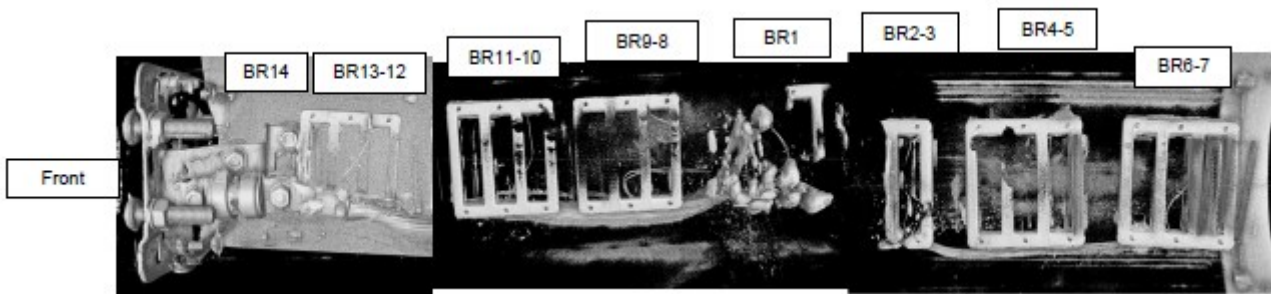
Photographie 12 : Image au rayon X de la face droite du module 10 (Photo extraite du rapport TolosaLab)

- "La disparition quasi-complète de la connectique vissée au niveau du busbar<sup>35</sup> BR1 (directement connecté au pôle négatif) au niveau de la batterie B10 n'est pas expliqué avec certitude à ce niveau de l'expertise : il pourrait résulter d'un arc électrique entre BR1 et le panneau supérieur à cause d'un affaissement."

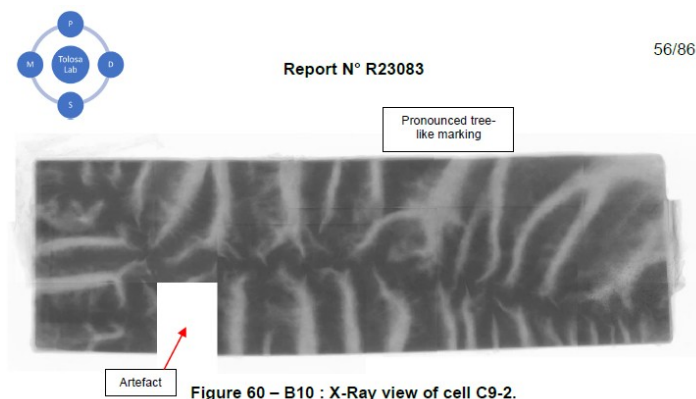
- *"Le module 10 présente les plus importantes dégradations, l'examen des cellules électrochimiques conduit à constater des marques de dégradations (marques en forme d'arbre attribuées aux phénomènes de dégazage des cellules) plus singulières au niveau de la cellule 9-2." ;*

Photographie 13 : radiographie de la cellule 9-2. Traces d'arborescences attribuées par l'expert à des phénomènes de dégazages, moins visibles sur d'autres cellules 10-1 et 10-2 (figure 61 et 62) (extrait rapport TolosaLab N°R23083)

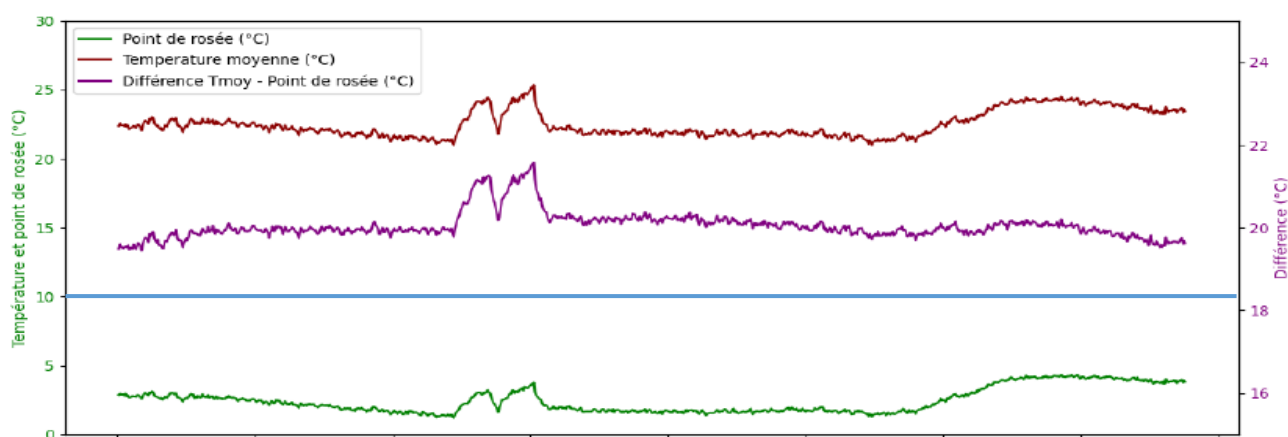
Graphique 2 : Comparaison de la température au sein du conteneur et de la température du point de rosée le jour de l'incendie. la droite bleue représente la température du circuit de refroidissement. La courbe de point de rosée est située en dessous de cette limite au cours des heures qui ont précédé le départ de l'incendie. (Source : rapport Ineris en annexe).

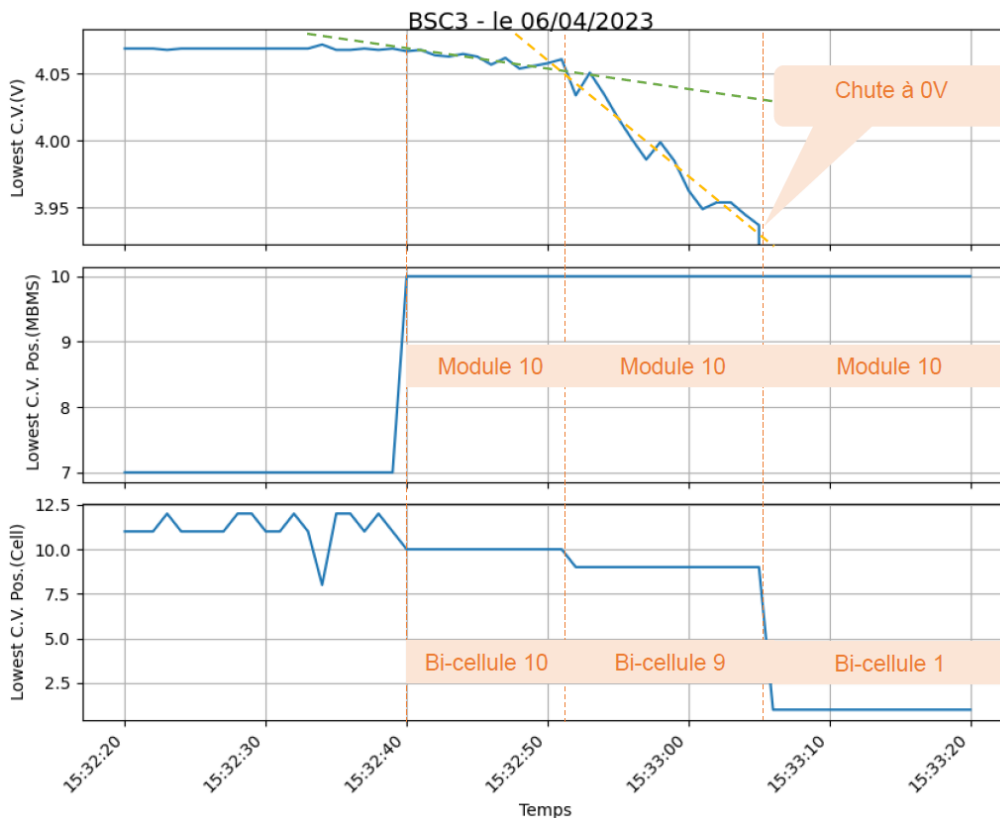
Graphique 8 :  
localisation de la bi-cellule concernée par une baisse anormale de tension

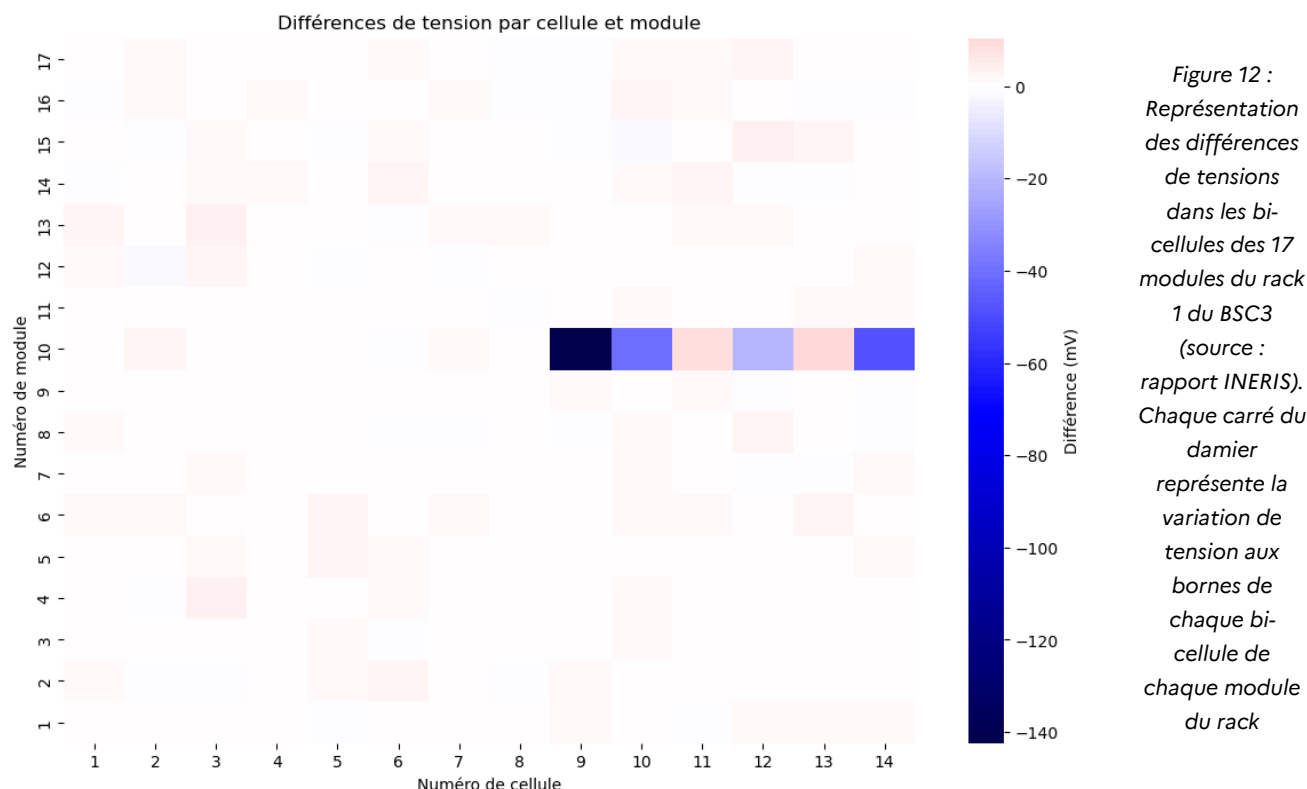
Les premiers signes de défaillance de la chaîne de mesure au sein du module 10 sont suspectés au bout de 26 s (chute soudaine de la tension sur la bi-cellule 1). Les premiers signes d'élévation de température sont constatés au bout d'une minute et ne dépasse pas +3°C avant défaillance de la chaîne de mesure. La hausse de température enregistrée, bien inférieure à celle attendue en cas d'emballement thermique ou d'arc électrique, s'explique par l'insuffisance du nombre de capteurs et leur localisation, qui ne couvre pas le point d'origine du phénomène.

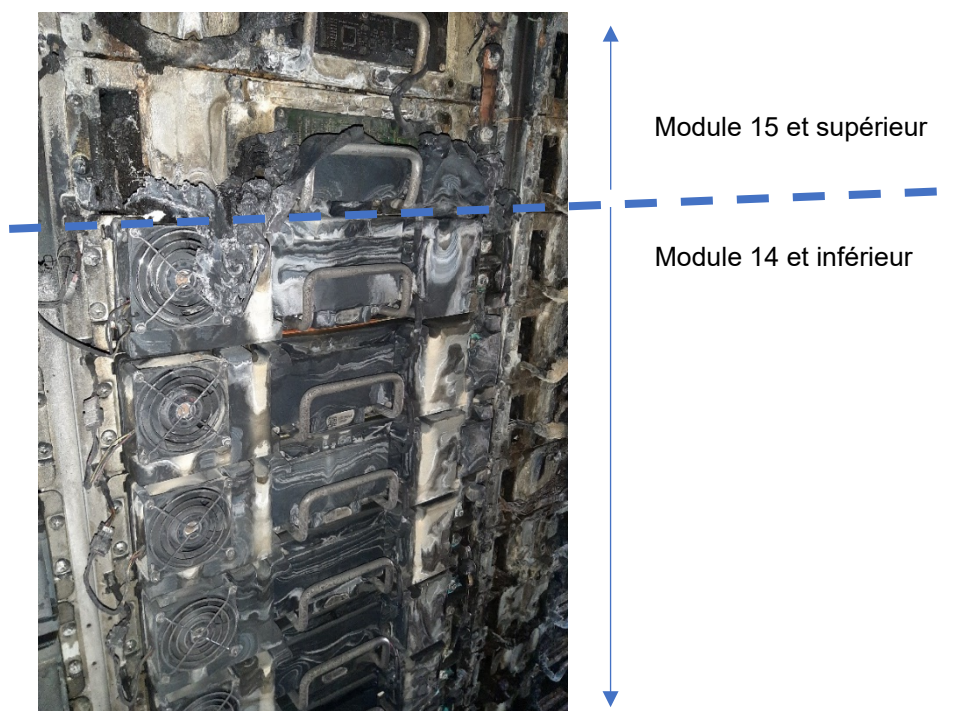
Figure 14 : Rack B3R2, mois détérioré que le rack B3R1

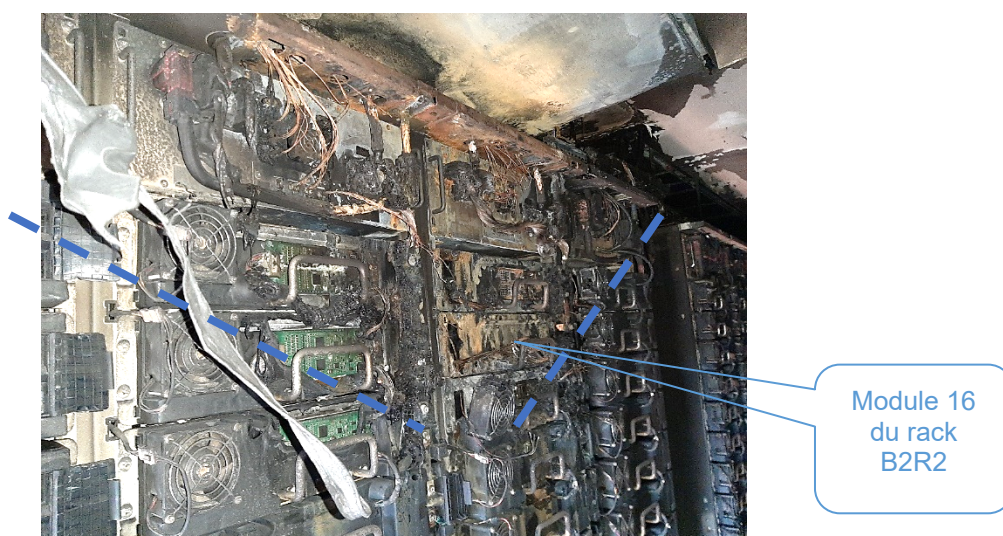
Figure 15 : Zone détériorée des racks B2R1 à B2R3

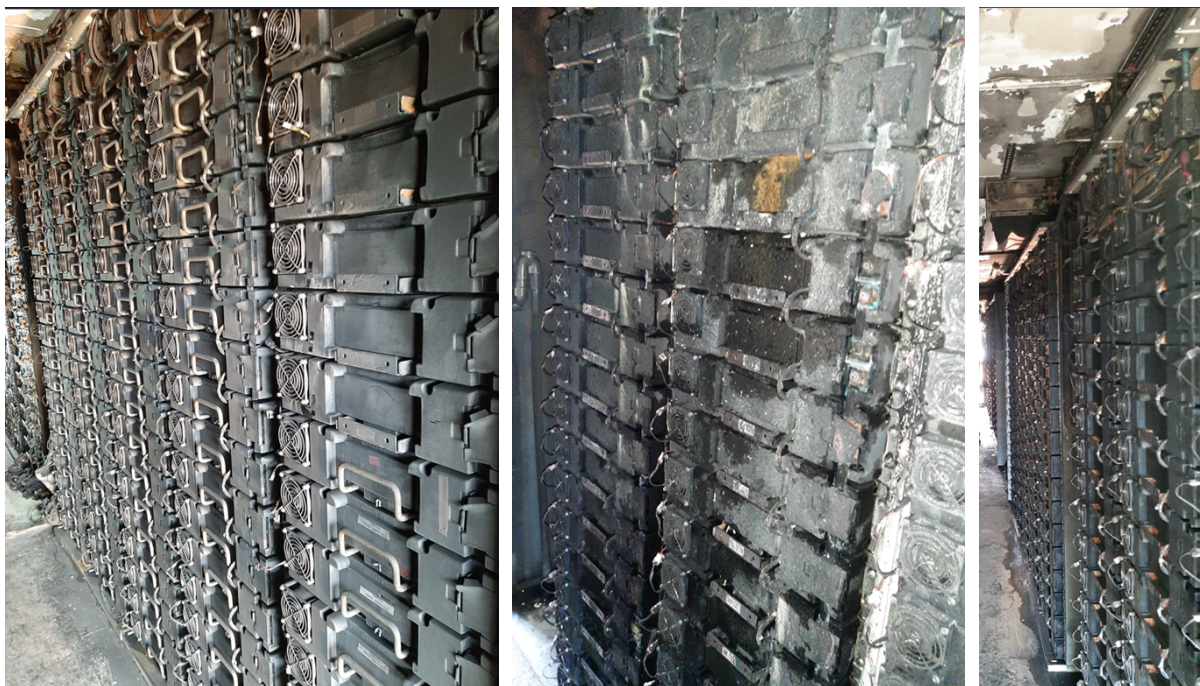
*Figure 16 : Racks B3R6 à B3R9 et rack de réserve très peu impacté (gauche), racks B3R4 et B3R5 couverts de suie (milieu), rack du BSC 1 (droite)*

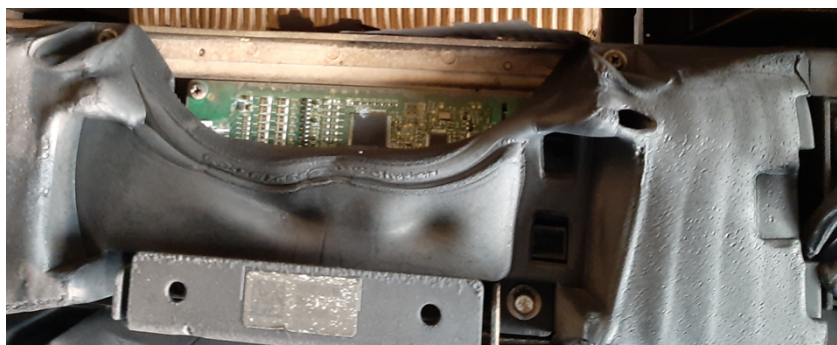
*Figure 17 : Plastique fondu et carte électronique sur le module le plus haut du rack de réserve du BSC3*
