# Rapport d'enquête

Sur l'incendie de four industriel de  
production d'acier survenu au sein  
de la société Aciéries et Laminoirs  
de Paris (ALPA) sur la commune de  
Porcheville (78) le 19 octobre 2024

N° : MTE-BEARI-2025-006

Date du rapport : 29/07/2025

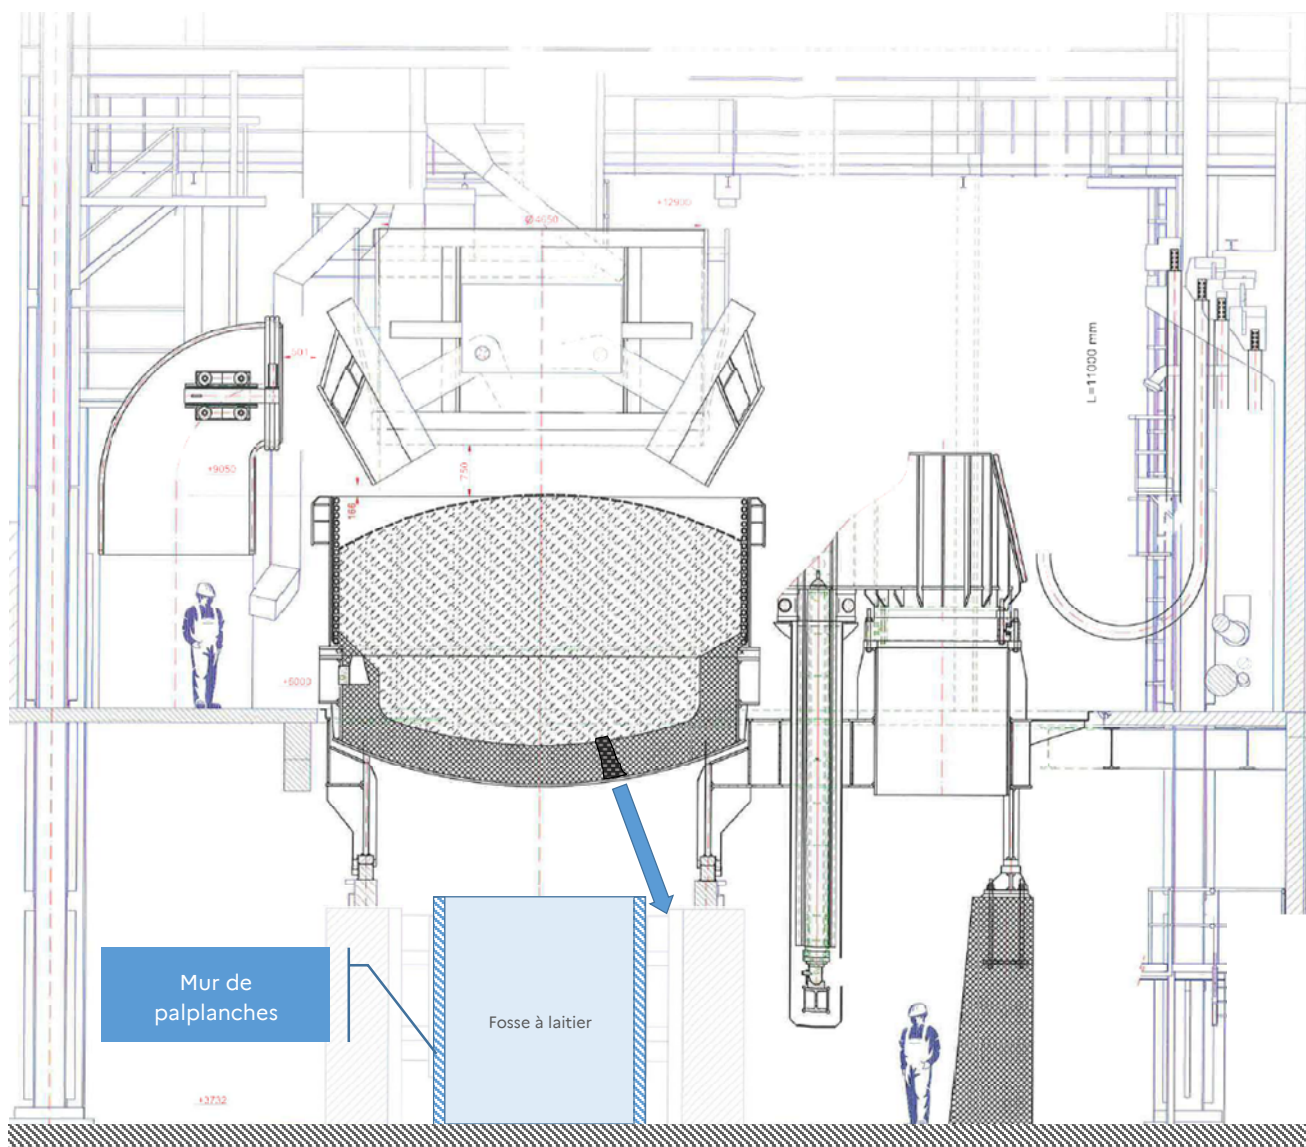
Figure 9 : Vue de la position de l'écoulement de la fuite par rapport à la fosse à laitier

L'essentiel de la coulée est resté dans le four. 24 tonnes ont été coulées dans une poche et 6 tonnes environ se sont déversées dans le niveau inférieur par le trou de fuite

Bien que la fuite soit située à proximité de la porte des laitiers, l'acier en fusion ne se déversera pas dans la fosse à laitier mais de l'autre côté du mur de protection dans la partie où se situent les alimentations du four en utilités (systèmes hydrauliques, gaines électriques). Le rayonnement produit par la coulée a rapidement mis le feu aux flexibles et aux câbles électriques qui s'y trouvaient.

- Réexaminer la position et le dimensionnement des murs de la fosse à laitier pour limiter le risque de vidange du four dans des zones où se trouvent les utilités. A défaut, conduire une réflexion sur la protection des utilités, en intégrant l'agression par rayonnement thermique.

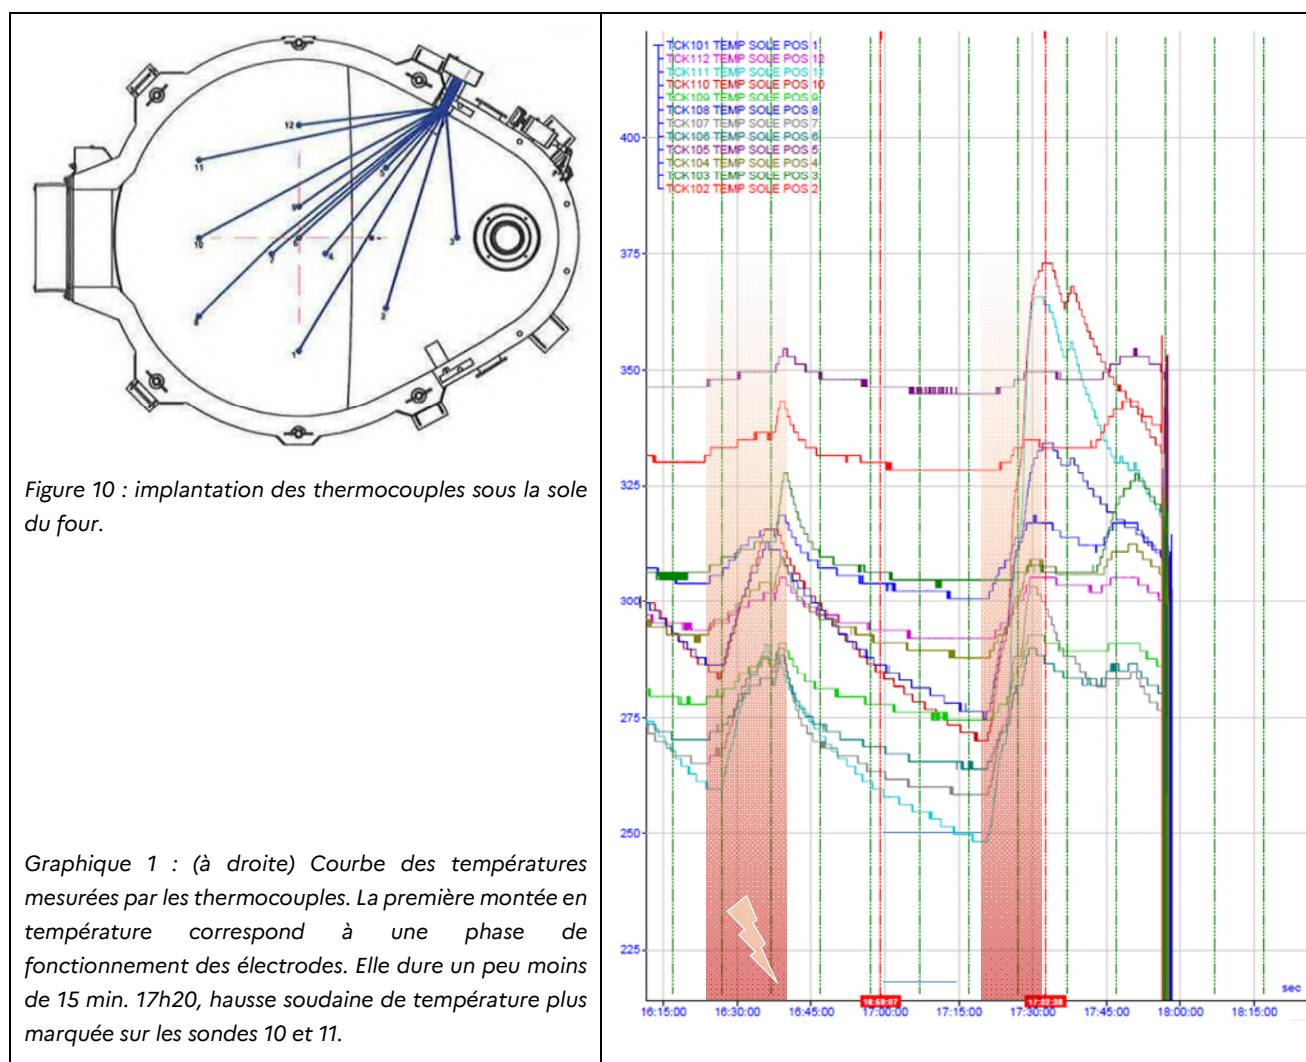
Vers 17h20, une hausse de température soudaine est mesurée sur l'ensemble des thermocouples. L'augmentation la plus importante est mesurée par le thermocouple n°11 (+105°C environ). Du fait de leur positionnement, les thermocouples peuvent également mesurer des élévations de température de la cuve soumise à un flux thermique externe. Cette élévation des températures est concomitante à la fuite de la cuve.

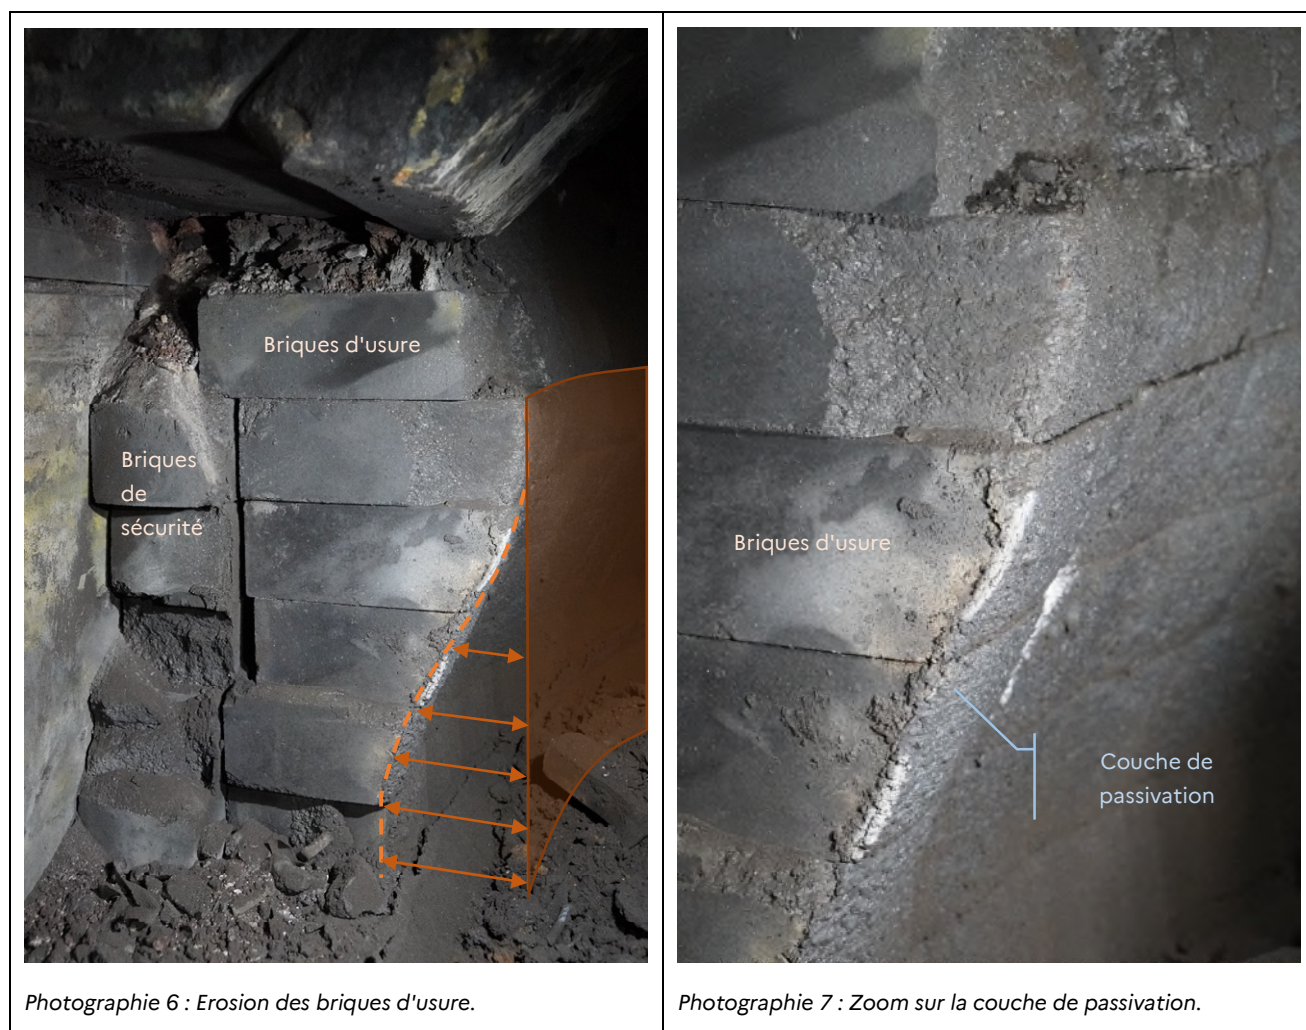
Chaque contrôle est consigné au moyen d'une fiche qui permet de repérer les zones d'usure du four et leur avancement. La dernière fiche de contrôle fait apparaître des épaisseurs qui ne nécessitent pas de procéder au changement des réfractaires.

Les photographies ci-dessous permettent de visualiser l'érosion des briques d'usure.

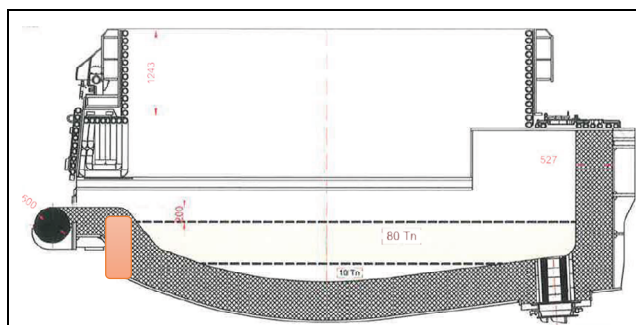
Figure 11 : Localisation du point de fuite en vue latérale.

L'observation du four après démontage des réfractaires et des "cooling blocks" permet la mise à jour d'une ouverture d'une vingtaine de centimètres de diamètre dans la cuve, située à proximité de la porte des laitiers, au pied de la paroi de la cuve.

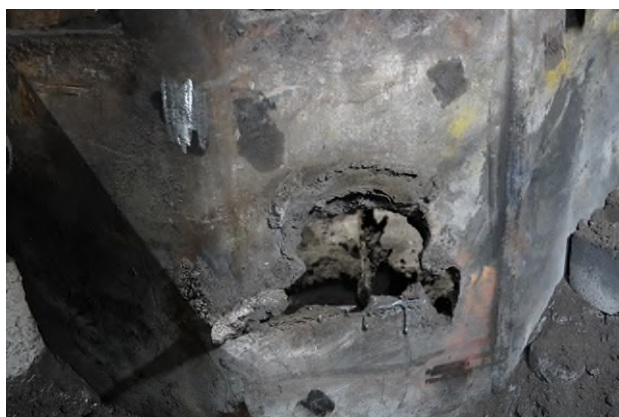
Photographie 8 : Trou provoqué par la fusion du four en partie basse de la paroi verticale de la cuve.

La fuite de four est la conséquence d'une perte d'intégrité de la protection thermique de la cuve qui est assurée par les briques réfractaires d'usure et les briques de sécurité. Le contrôle des épaisseurs des briques réalisé au cours de la semaine qui a précédé l'accident fait état d'une épaisseur résiduelle de 190 mm au niveau de la couche d'usure et ne mentionne pas de dégradation de la protection.

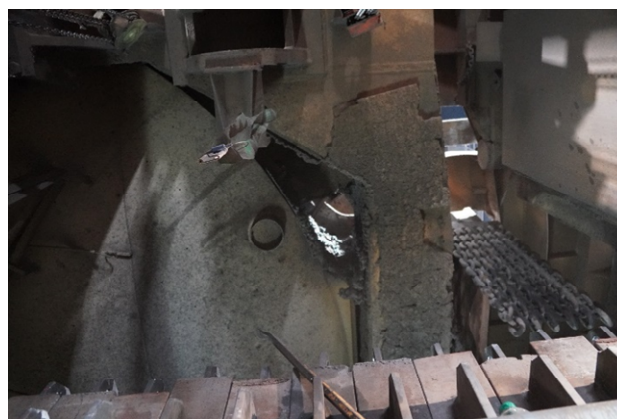
Photographie 9 : Vue du trou depuis le niveau inférieur sous le four.

La vidange s'est donc produite par l'orifice ainsi créé par la fuite jusqu'à ce que le niveau de métal en fusion passe en-dessous de ce dernier.

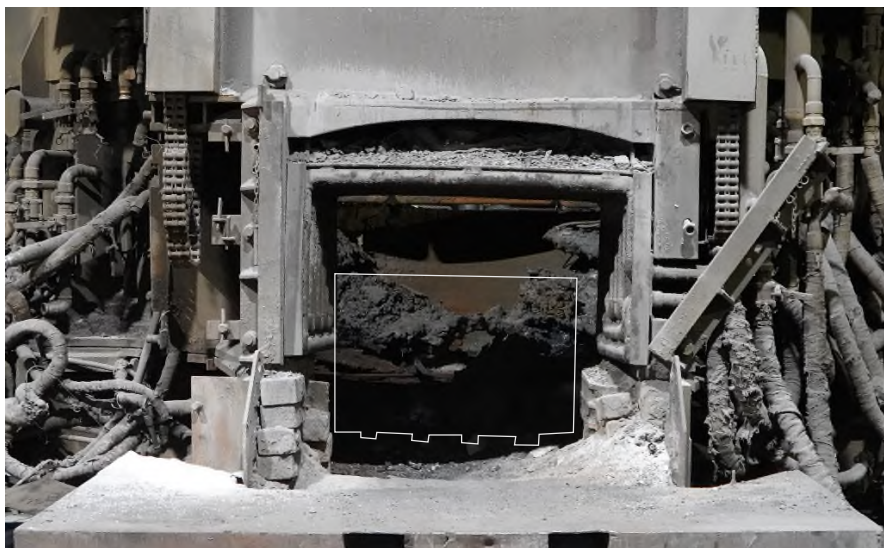
La localisation de la fuite à l'aplomb de la zone de contact des briques et du cooling-block, et le déplacement du cooling-block constaté lors des travaux de nettoyage après l'évènement laisse supposer que la détérioration de la protection thermique est due au déplacement accidentel de ce dernier, probablement sous l'effet de la poussée du béliet. Le jeu laissé entre la tête du béliet et les parois de la porte du four étant insuffisant pour éviter une poussée de la tête du béliet sur le cooling-block. Celle-ci aurait été facilitée par la présence d'un dépôt d'acier laissé par une ancienne coulée ou l'obstruction d'une ferraille de la coulée en cours.

Photographie 13 : vue depuis l'extérieur du four de la porte des laitiers par laquelle passe la tête du béliet.

Le charriot pousseur peut dans des situations particulières (encrassement des cooling block, coincement de ferrailles, ...) être amené à détériorer la protection thermique assurée par les briques réfractaires et provoquer des fuites aux abords de la porte des laitiers.

- En cas d'impossibilité, prévoir dans la procédure d'utilisation du béliet une vigilance particulière lorsque la force de poussée dépasse un seuil susceptible d'être critique si elle s'applique sur les cooling-blocks ;

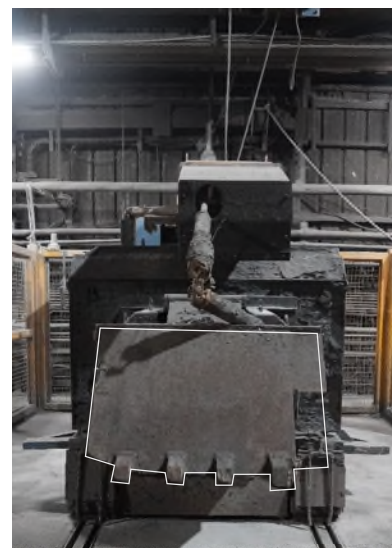
Photographie 14 : tête du béliet.

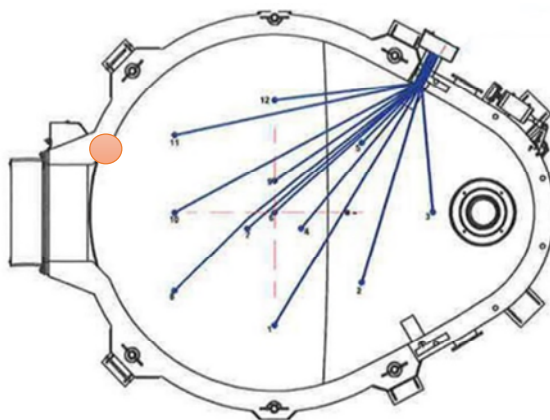
Figure 13 : localisation des thermocouples positionnés au niveau de la sole

La sole du four est munie de thermocouples qui permettent de mesurer les élévations anormales de température notamment en cas de détérioration de la protection thermique constituée. Ces thermocouples sont assez logiquement disposés en partie centrale. Des thermocouples situés à proximité de la zone concernée par la fuite auraient permis de déceler l'infiltration d'acier entre les briques dans l'hypothèse où cette infiltration était la résultante d'un processus de détérioration progressif (sur plusieurs cycles).
