Rapport d'enquête

Sur l'explosion au sein du site
industriel ARF situé à Saint-Rémy-
du-Nord (59) le 7 novembre 2022

N° : MTE-BEARI-2023-003

Date du rapport : 24/05/2023

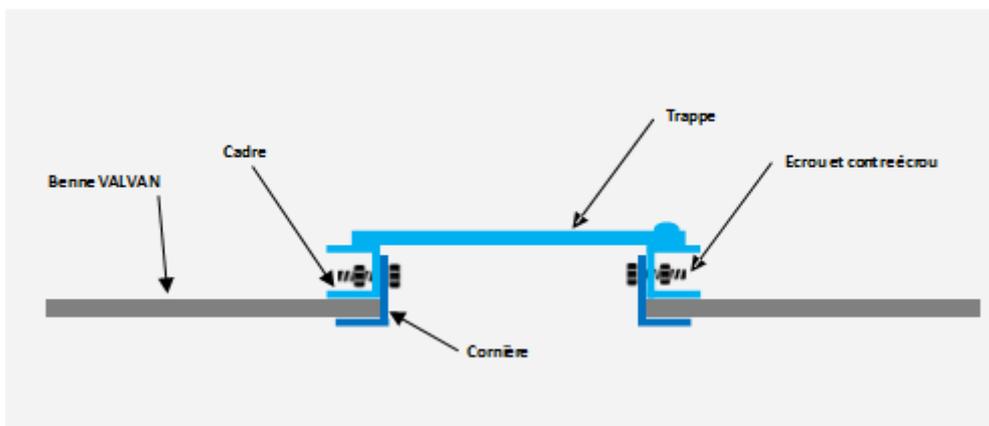
L'intervention consiste à fixer le cadre au moyen de cornières qui viennent reprendre l'enveloppe de la cuve. Ce mode de fixation évite ainsi d'avoir à percer l'enveloppe de la cuve.

Figure 5 : Schéma de principe du mode de fixation tel qu'initialement prévu par l'exploitant. Le maintien du cadre est assuré par le pincement de l'enveloppe de la cuve entre la cornière et le cadre de la trappe de visite. La cuve ne subit aucun perçage, la fixation est censée être assurée par boulonnerie. (Source ARF)

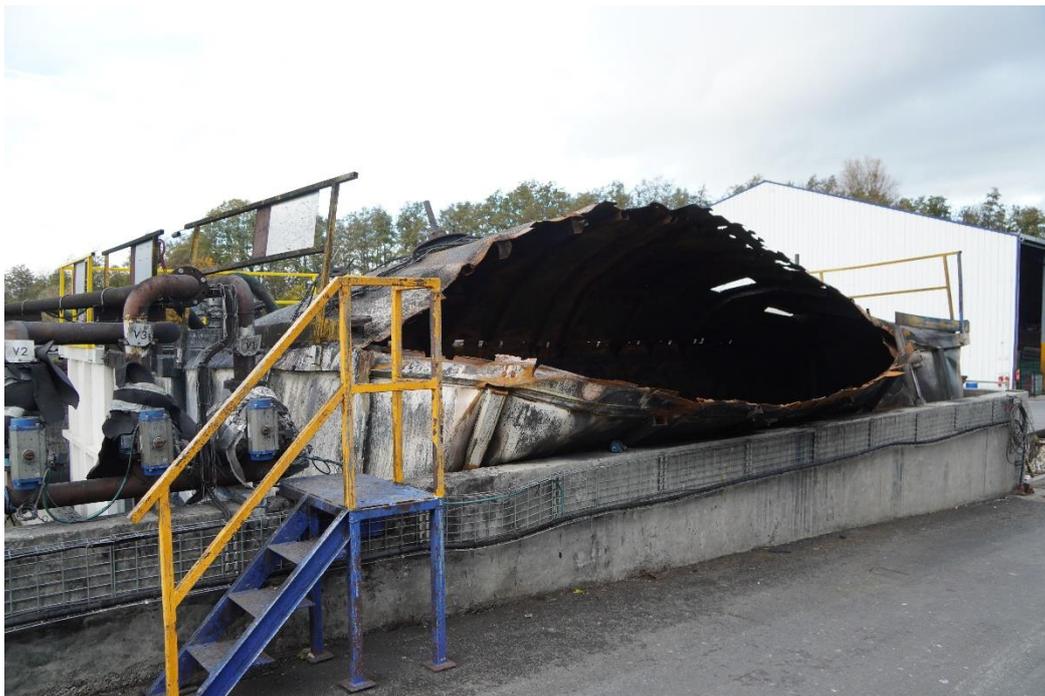
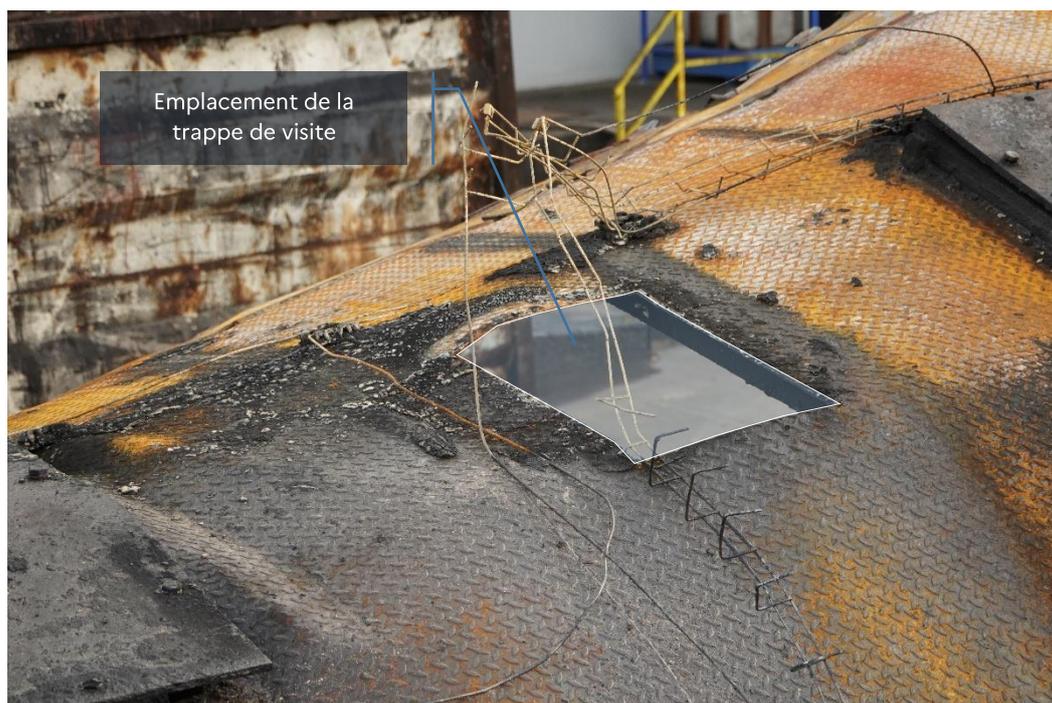
Sous l'effet de l'explosion, la cuve a éclaté et s'est ouverte sur toute la longueur de la soudure supérieure.

Son contenu, un fond de cuve de produit à haut potentiel calorifique, est en feu. Les employés déploient les moyens d'incendie du site et éteignent l'incendie rapidement. Lorsque les services d'incendie et de secours publics se présentent sur place, le feu est éteint. L'opérateur blessé lors de l'explosion est pris en charge puis évacué par hélicoptère. Les opérateurs choqués sont également pris en charge mais leur état ne nécessite pas d'hospitalisation.

Photographies 1 et 2 : Photographies de la cuve quelques jours après l'explosion

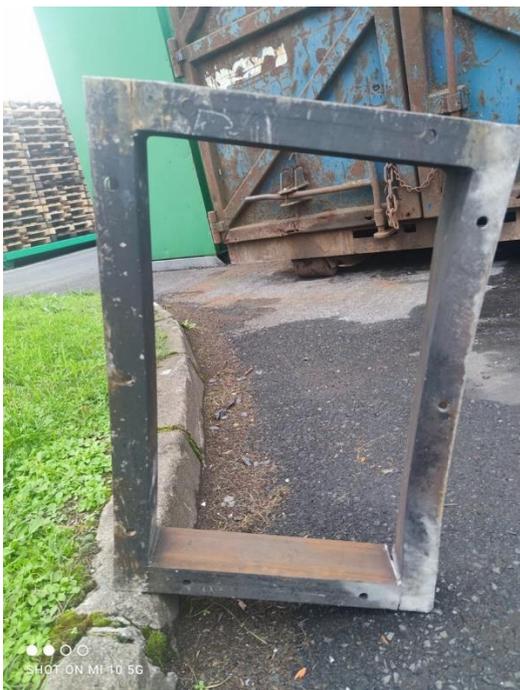
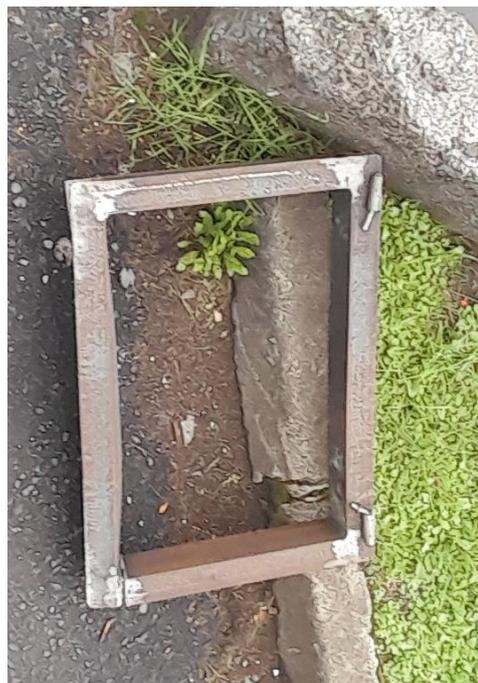
Photographies 2 et 3 : Photographies du cadre pré-percé en atelier. Les trous réalisés ne correspondent pas au plan de montage prévu par le schéma communiqué par l'exploitant.

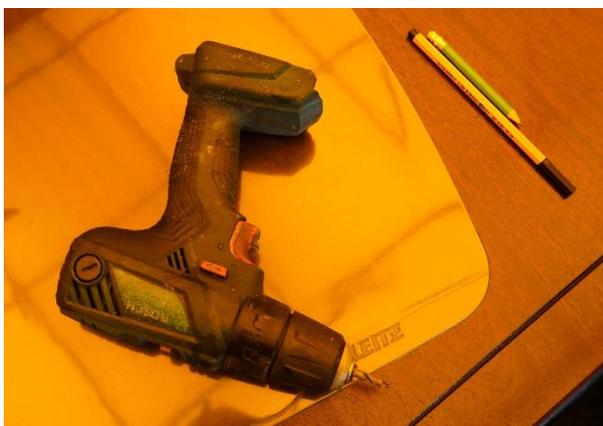
Par contre, les témoignages recueillis et les outils retrouvés sur la cuve amènent le BEA-RI à retenir comme hypothèse principale l'utilisation d'un outillage inadapté (vraisemblablement une perceuse portative électrique) au-dessus de la trappe de visite ou proche de celle-ci, en présence d'une atmosphère explosible.

Photographie 4 : perceuse retrouvée en l'état dans la rétention à proximité de la cuve

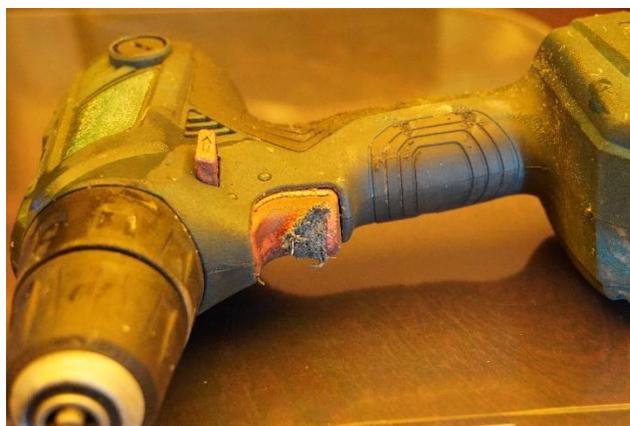
- La présence de la perceuse équipée d'un foret cassé et comportant des résidus de tissus sur la gâchette (attribuables au gant de protection de l'opérateur) sur le lieu de l'accident ;

Photographie 5 : présence de matière textile sur la gâchette
