Rapport d'enquête

Sur l'explosion d'un réservoir de
stockage au sein du site industriel
Arlanxeo situé à La Wantzenau
(67) le 4 juillet 2024

N° : MTE-BEARI-2025-03

Date du rapport : 26 mars 2025

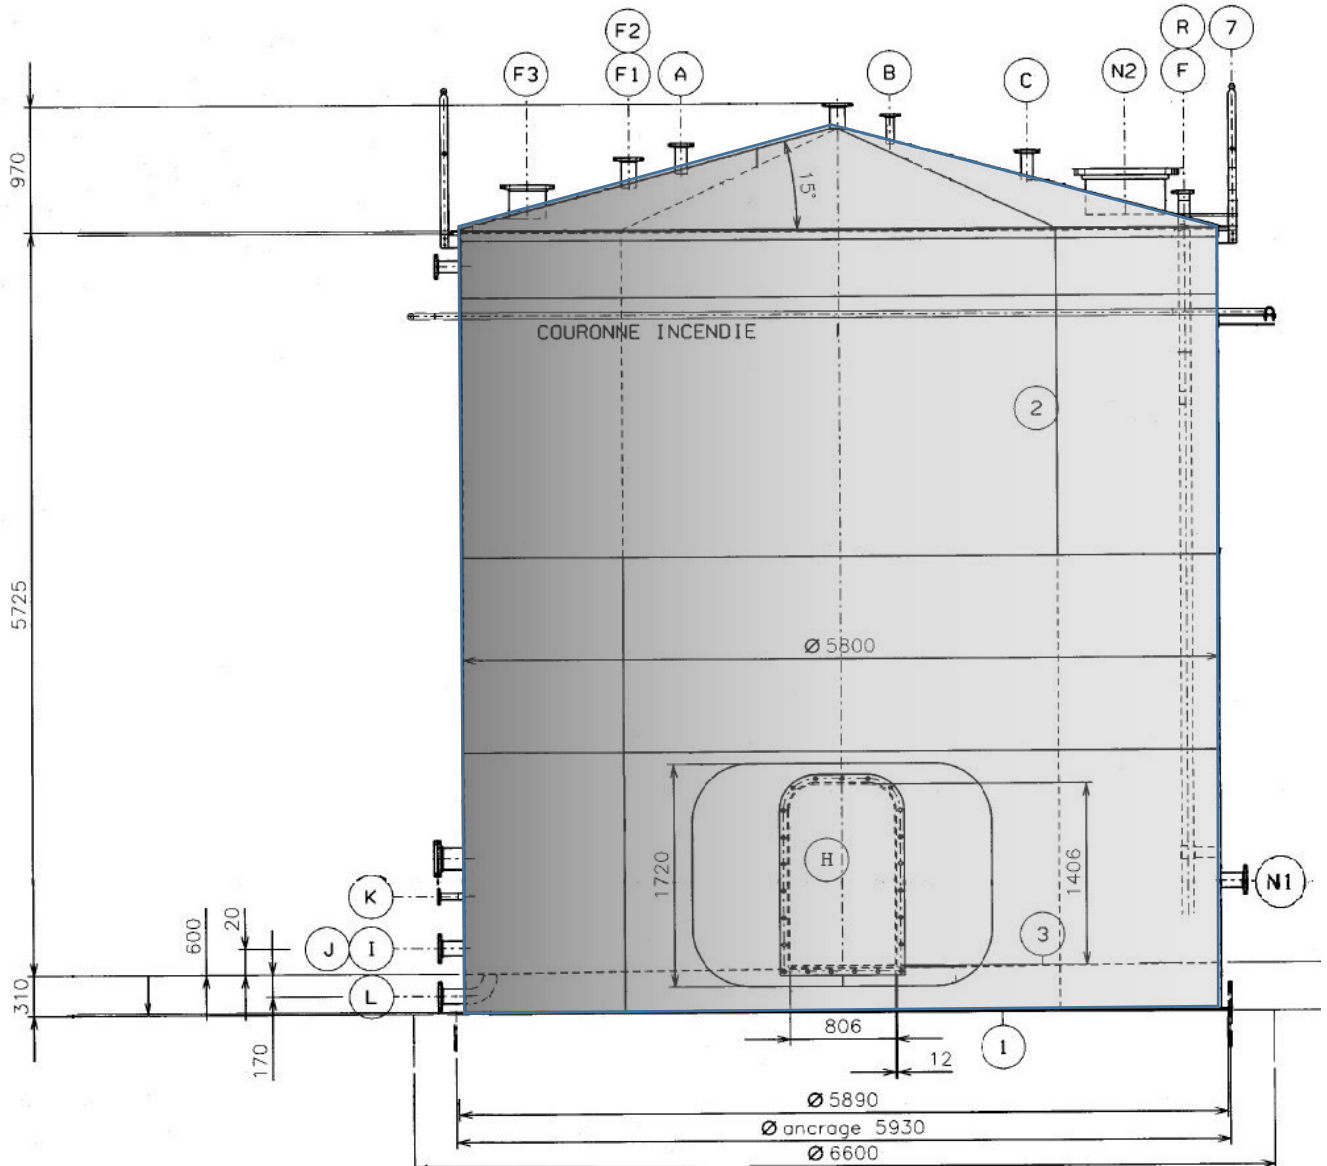
Figure n°1 : schéma du bac D1450 C impliqué dans l'accident (crédit Arlanxeo)

L'équipement mis en cause dans l'accident est l'un des quatre bacs de recyclage qui stockent de l'eau acrylonitrée (D1450 C). Il s'agit d'un bac en inox d'un volume de 150 m³ de 5,8 m de diamètre qui permet le stockage à pression atmosphérique des eaux issues du processus.

Au fil des années d'utilisation, des résidus de polymérisation finissent par s'accumuler en fond de cuve en formant une couche polymérisée suffisamment épaisse pour rendre problématique le soutirage et donc la réutilisation de l'eau acrylonitrée (encrassement des pompes).

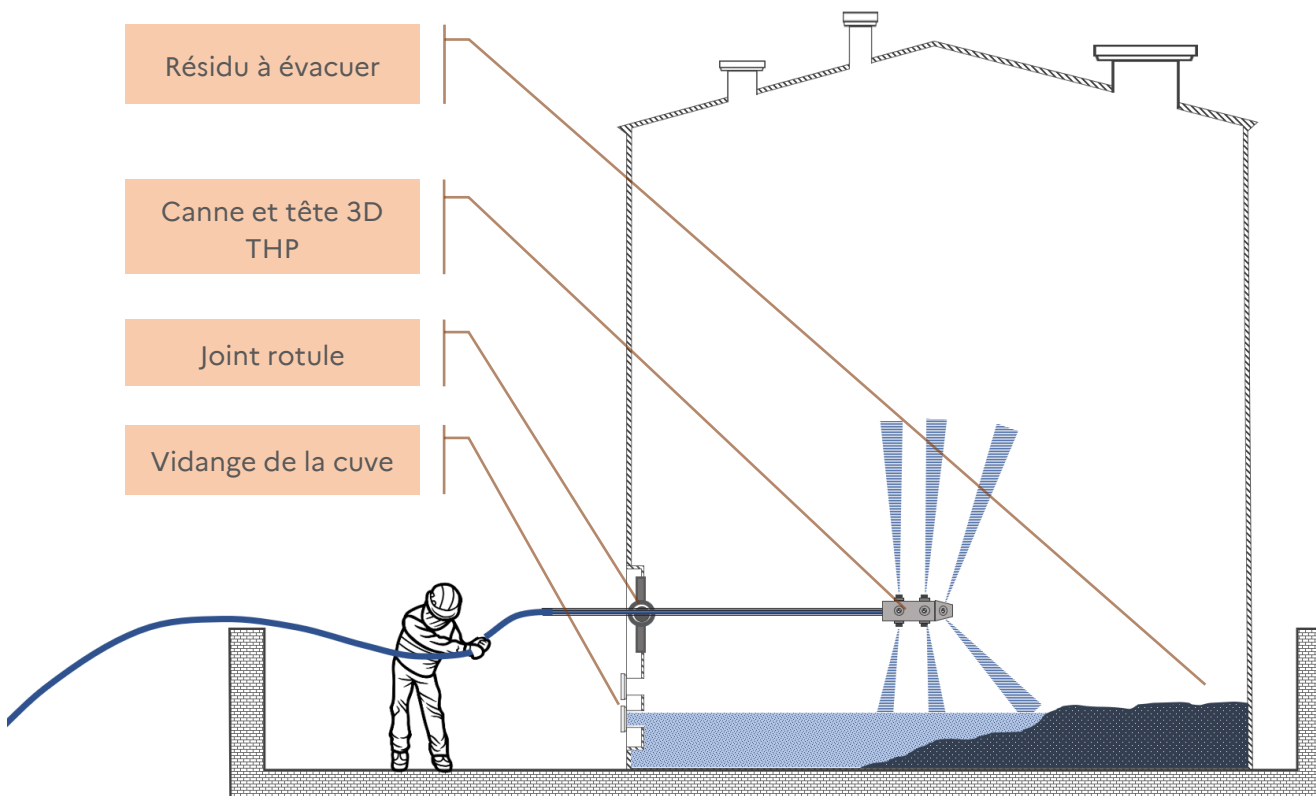
Figure n°3 : représentation du nouveau protocole de nettoyage

Un retour d'expérience est tiré de ce premier chantier de nettoyage pour mettre au point un nouveau protocole qui sera utilisé sur le bac adjacent (D1450 C). Il comporte des évolutions qui permettent d'améliorer le déroulement du chantier sur deux aspects :
