# Rapport d'enquête

Sur la fuite de produit survenue  
au sein du site industriel  
TotalEnergies Raffinage France  
situé à Donges (44) le 21  
décembre 2022

N° : MTE-BEARI-2023-008

Date du rapport : 06 décembre 2023

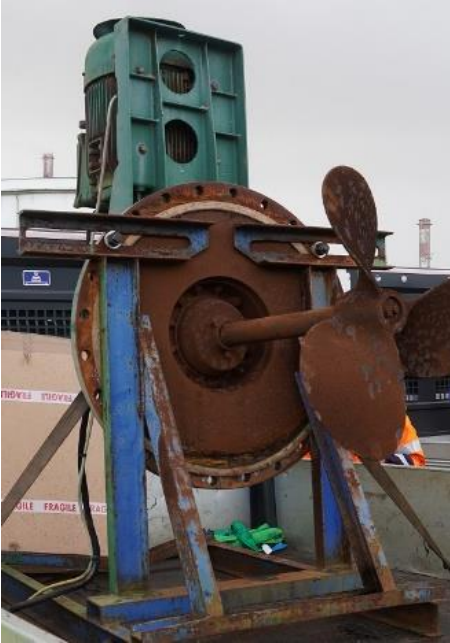
Figure n°2 : photographie de l'hélicomélangeur n°2 après sa dépose suite à la fuite survenue sur l'hélicomélangeur n°1

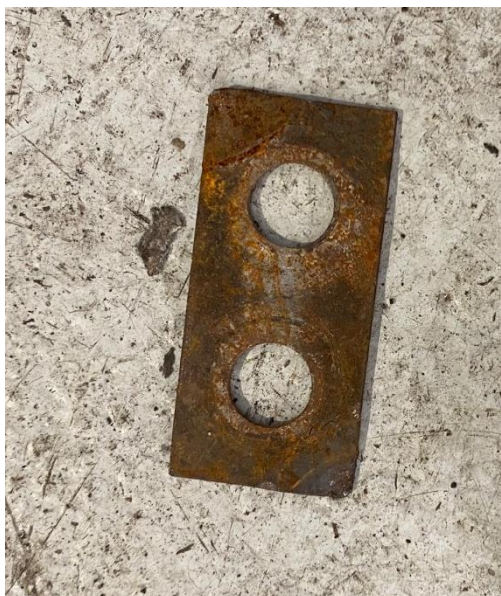
De plus, la tôle de frein des deux vis de fixation de la rondelle sur l'arbre de sortie n'a pas été pliée, rendant possible le desserrage progressif des deux vis de fixation de la rondelle d'arrêt sur l'arbre de sortie. L'arbre, au fur et à mesure du desserrage, s'est décalé vers l'intérieur du bac jusqu'à mettre en contact la garniture et le palier.

Figure n°7 : tôle de frein des deux vis

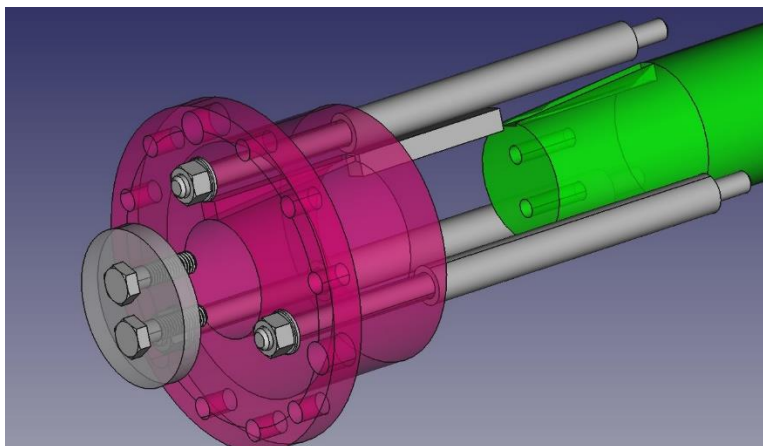
Figure n°7 bis: système desserré

Avec le temps, l'assemblage a continué à se dégrader, d'une part avec la poursuite du desserrage des deux vis et d'autre part, par le glissement de la garniture sur l'arbre de sortie. Puis, les deux vis sont tombées dans le carter.

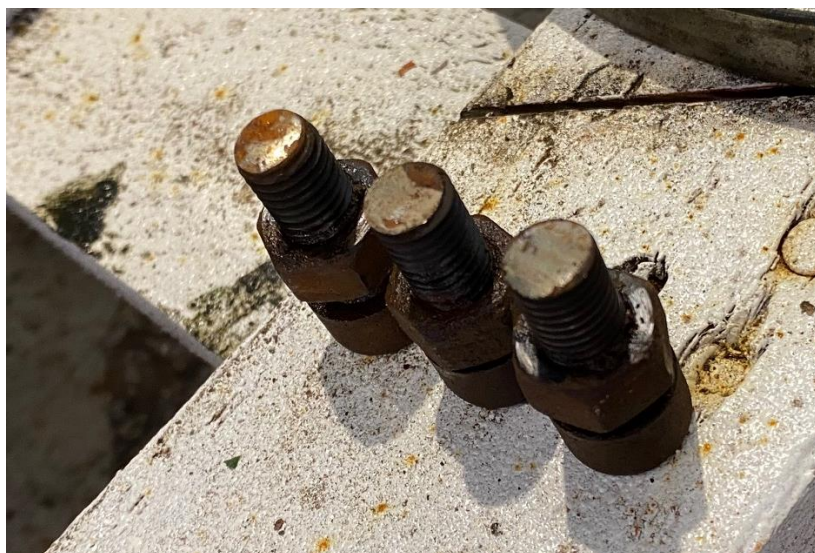
Vraisemblablement, dans le cadre des mêmes travaux de maintenance, la coupole de sécurité a été remontée avec des vis non adaptées (vis normales et non pointeaux).

Figure n°8 : vis de fixation de la coupole

Sans que l'on ne puisse préciser à quel moment ces trois vis ont glissé de leur logement, la coupole a donc pu se déplacer axialement, entraînant la perte des deux demi-coquilles assurant, lors de la fermeture de la coupole, le maintien en position de cette dernière par rapport à l'axe.

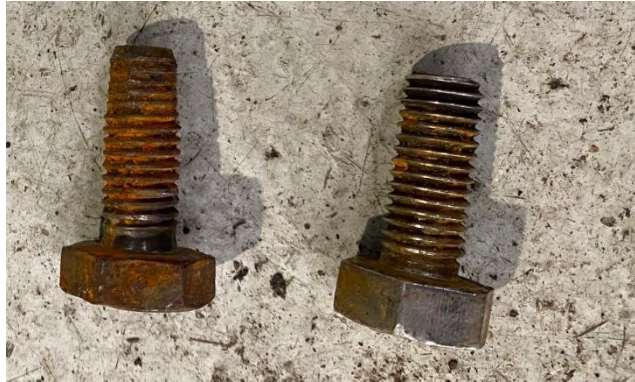
À partir de ce moment-là, l'ensemble de l'effort est alors repris par le frottement entre la garniture et le palier. L'état de corrosion des vis semble indiquer que leur desserrage complet est intervenu bien avant l'accident.

Figure n°9 : vis de fixation de la rondelle

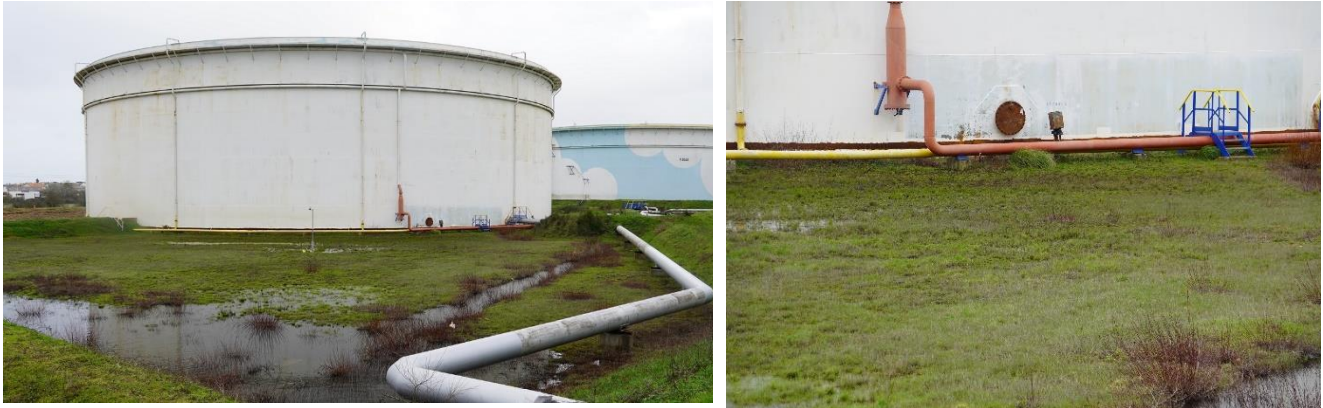
Figures n°10 et n°11 : état de surface de la cuvette de rétention

Au regard de l'arrêté du 3 octobre <sup>2</sup>, la rétention bénéficie d'une couche d'étanchéité en matériaux meubles. On peut noter dans cette rétention la présence de végétation et d'un état de surface irrégulier qui a retardé la détection des hydrocarbures dans la cuvette et qui ont contribué à la difficulté de maintien d'un tapis de mousse, conduisant de facto à une consommation importante de mélange eau/émulseur.

La présence d'un matériau meuble impose à l'exploitant d'être en capacité de pouvoir évacuer produit et mélange eau-émulseur dans un délai cohérent avec la vitesse d'infiltration dans la couche meuble. Mais dans le cas du présent événement, l'état de surface de la cuvette de rétention a également complexifié l'opération de vidange de la rétention.

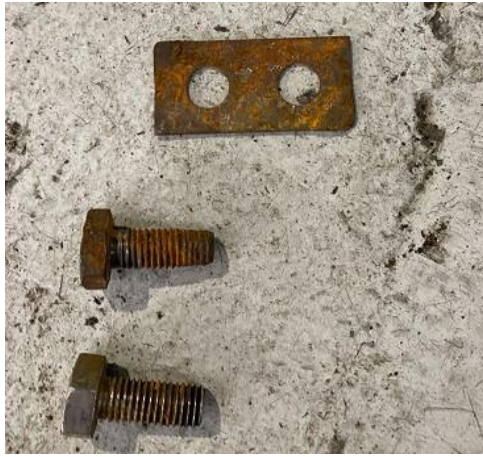
- La présence de filets arrachés sur l'une des deux vis ;
- Le fait que la plaquette d'arrêt des deux vis n'avait visiblement pas de marque de repliage.

Ces éléments permettent de supposer que les deux vis, non correctement freinées, se sont dévissées au fil du temps libérant l'axe axialement vers l'intérieur du bac

Figure 14 : vis et plaquette d'arrêt

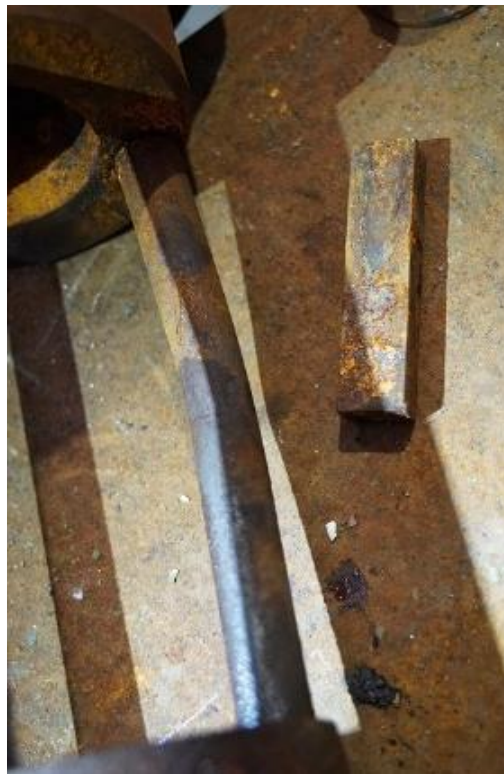
- La déformation d'une des colonnes, cohérente avec un choc avec la clavette lors de l'avancée du bras vers l'intérieur du bac.

Figure 15 : déformation d'une des colonnes

Ces éléments confortent l'hypothèse d'un fort déplacement axial de l'arbre (supérieur à la longueur de la clavette).

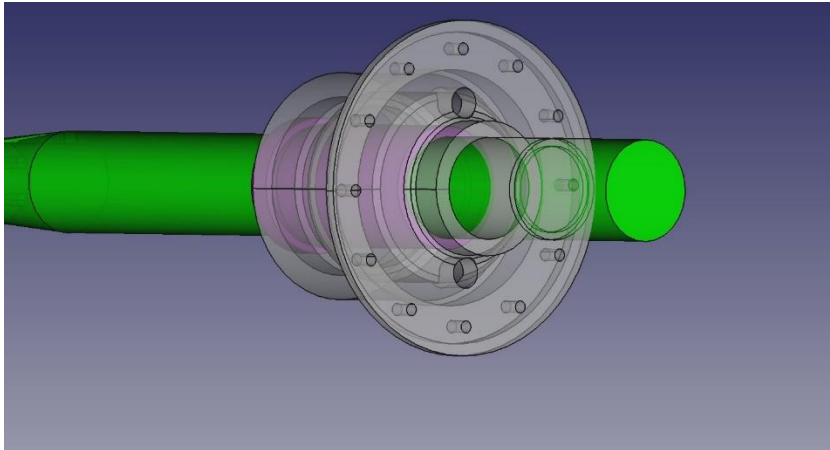
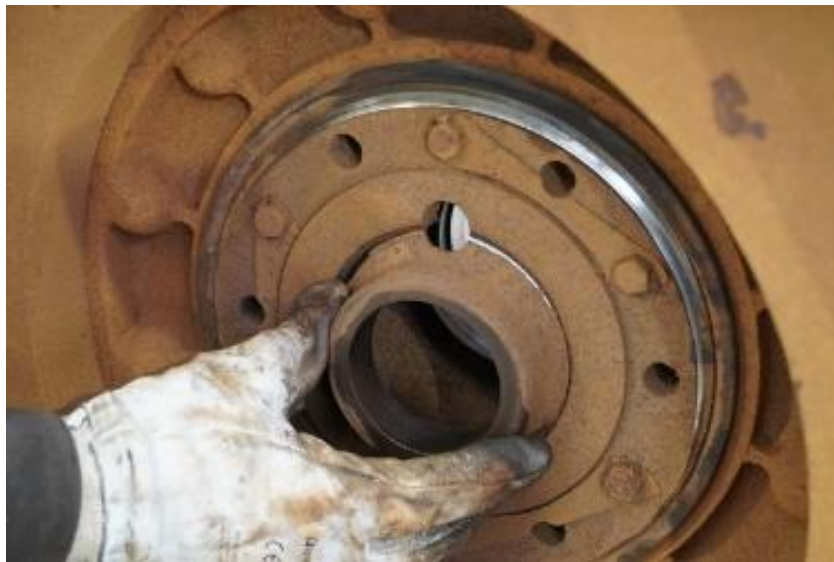
- Coté sortie hélice, il a été constaté la rupture de la douille support d'arbre.

Figures 16 et 17 : douille de sortie

La rupture de la douille de sortie montre également le déplacement axial de l'arbre qui n'a pu être possible sans cette rupture, le support de la garniture tournante étant d'un diamètre supérieur à l'arbre.

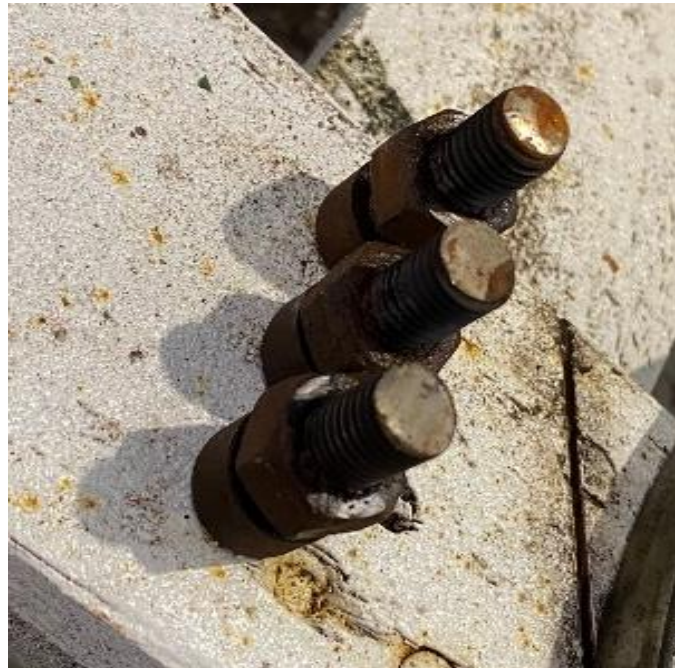
Les deux demi-lune n'ont pas été retrouvées. Les vis servant aux montage de la cloche sur l'arbre sont des vis à bout plat et non des vis pointeaux.

Figure 19 : vis à bouts plats

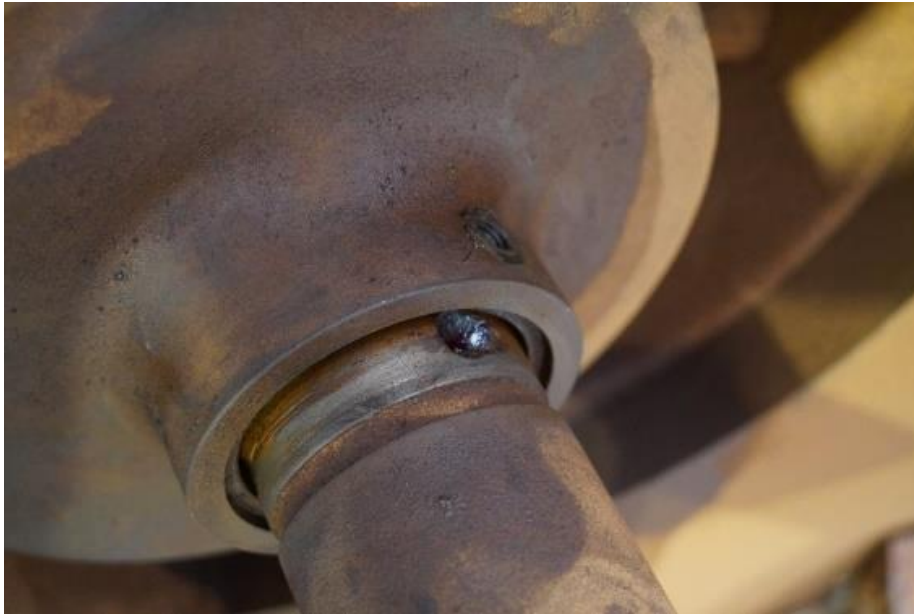
*Figure 20 : arrachement de matière mettant en évidence le sens de rotation de l'hélice*

Au regard de l'arrachement de matière constaté sur cet élément, il a été possible de déterminer le sens de rotation de l'hélice, ce sens a été confirmé par les légères traces d'usure des pignons et corroboré par les tests in-situ pratiqués suite à l'expertise. Le sens de rotation ainsi déterminé a mis en évidence que l'hélice créait un courant de circulation du fluide du centre du bac vers la périphérie. Ce sens, non désiré, entraînait en complément un effort axial dirigé vers le centre que la conception de l'hélicomélangeur n'est pas faite pour supporter.
