# Rapport d'enquête

Sur l'incendie au sein du site  
exploité par la société LE GALL  
CORRE à Plouénan (29) le 12 août  
2021

N°: MTE-BEARI-2022-001

Date du rapport : 20/01/2022

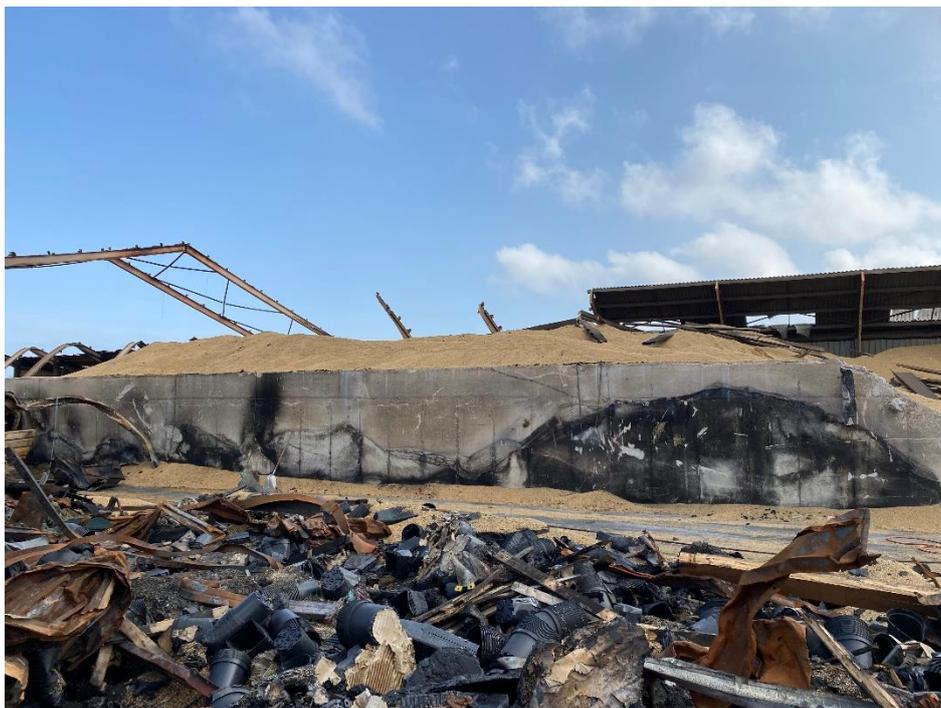
Des matières stockées et 4 bâtiments de stockage ont été détruits. Le local principal de stockage de produits phytosanitaires n'a lui pas subi de dommages. Il a pu être protégé par les services de secours. Un mur coupe-feu et l'intervention des sapeurs-pompiers ont par ailleurs permis d'éviter que le stockage d'hydrocarbures ne soit impacté.

Photographie 1 : photo du site après l'incendie

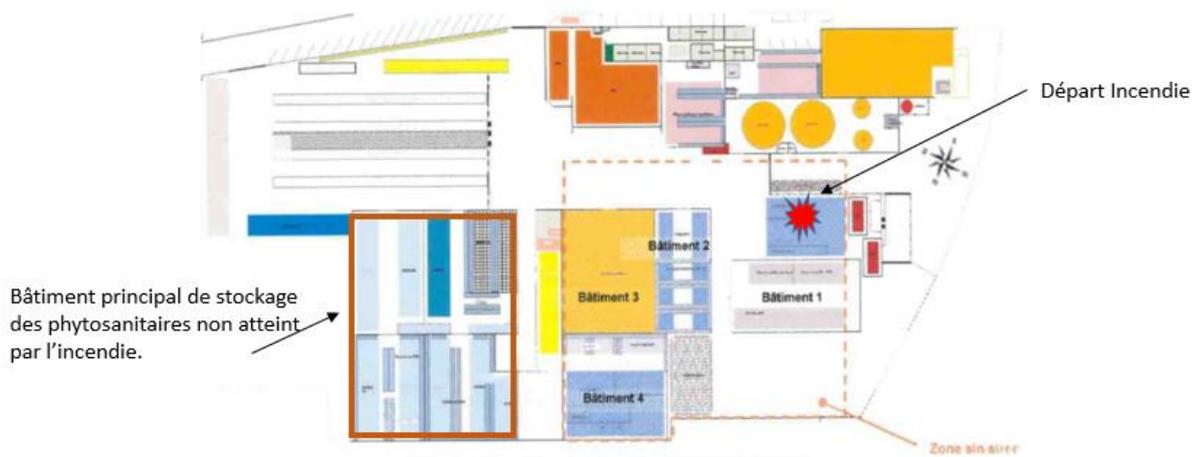
Figure 2 : plan du site

Les poteries et le nitrate de chaux stockés en extérieur contre le bâtiment 1 ont été détruits par l'incendie.

- Le bâtiment 1, qui stockait des engrais solubles non classés, des engrais en sac répondant aux caractéristiques des rubriques 4702-IV et 4705, et de la bâche plastique ;
- Le bâtiment 2, qui stockait des fournitures horticoles et des équipements en matières plastiques, 95% de propylène et 5% de polystyrène ;
- Le bâtiment 3, qui stockait de l'orge ;
- Et le bâtiment 4, qui stockait des engrais répondant aux caractéristiques des rubriques 4702-IV, des semences, des granulés, des copeaux de bois, du bambou et des matières plastiques.

De l'ordre d'une dizaine de tonnes d'ammonitrates (dosés à 34,5%) étaient stockées dans l'auvent adossé au bâtiment 3 (en jaune sur le plan).

Ces 4 bâtiments étaient adossés les uns aux autres au niveau des façades et des toitures sans possibilité pour les services de secours d'accéder indépendamment aux différents bâtiments. Les façades en bardages métalliques et les charpentes métalliques n'ont pas résisté à l'incendie.

Le jeudi 12 août vers 19 heures, un incendie se déclare au niveau d'une palette de poteries en polypropylène. Son positionnement sur le site est symbolisé par le symbole rouge sur le plan de la figure 2.

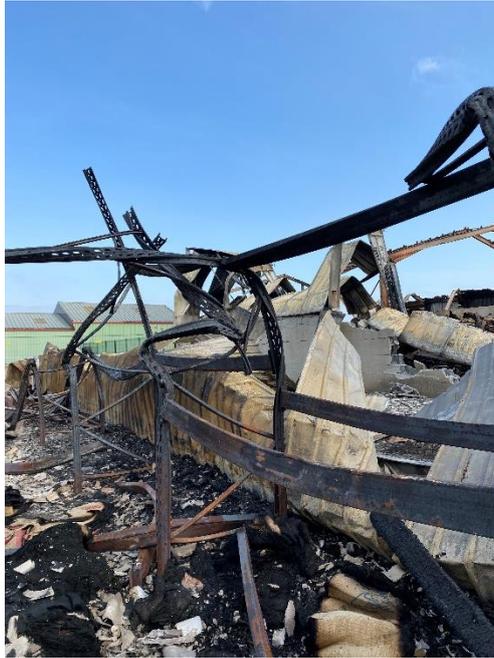
*Photographie 3 : déformation des structures métalliques*

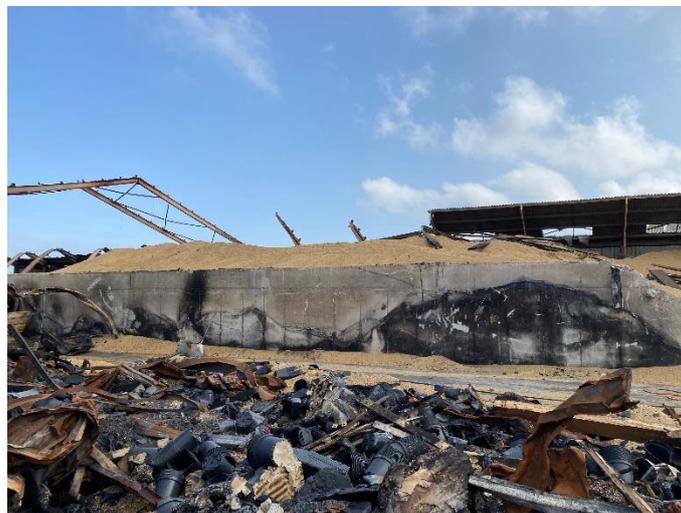
Seuls les murs en béton ont tenu et assuré une protection vis-à-vis de l'incendie.

*Photographie 4 : résistance au feu du mur béton*

Il a été confirmé dans le cadre de cet événement que seules les séparations physiques entre bâtiments ou murs en béton ou maçonnés de hauteur suffisante étaient efficaces pour ralentir la propagation du feu en cas d'incendie.

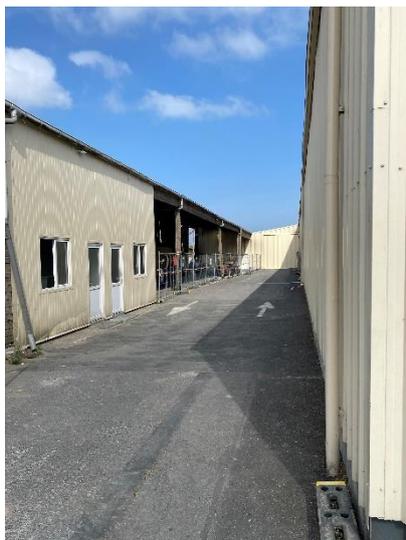
Le local de stockage des produits phytosanitaires situé à gauche des bâtiments 3 et 4 sur le plan du site (figure 2) séparé des autres bâtiments par une allée large de 5 mètres a pu être préservé par l'intervention des sapeurs-pompiers.

*Photographie 5 : allée de séparation*

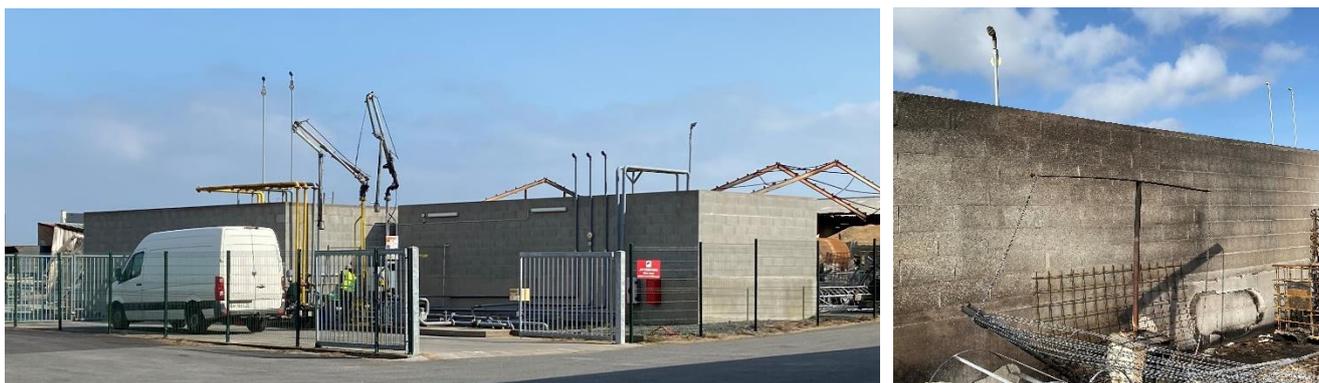
De même, le mur coupe-feu et l'intervention des sapeurs-pompiers ont permis de protéger les installations de stockage d'hydrocarbures.

*Photographie 6 : mur coupe-feu de l'installation de distribution de liquides inflammables*

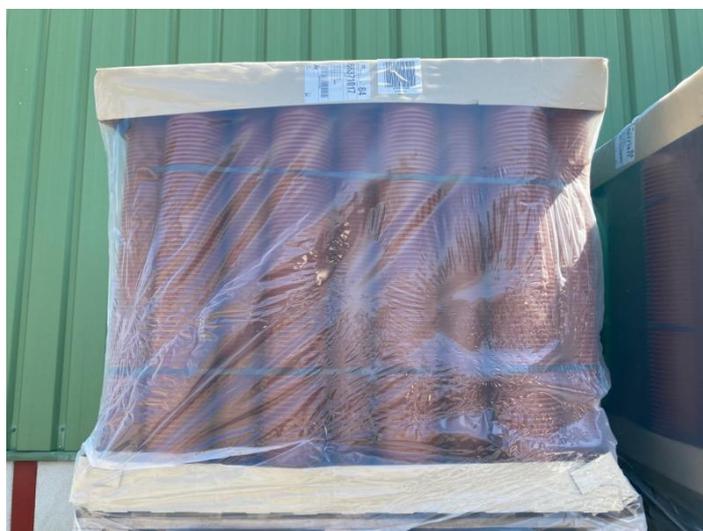
Cette palette de poteries est entourée d'un film plastique et est stockée en extérieur à proximité d'autres palettes identiques. À 19 heures, le site est sur le point de fermer, le dernier client vient d'être servi. Quand il détecte le début de l'incendie, le dernier employé présent déplace la palette pour l'éloigner du bâtiment et tente d'éteindre le feu avec un extincteur.

Photographie 7 : exemple de palette de poteries en polypropylène

Le film plastique recouvrant les poteries et la nature même de ces poteries empilées les unes dans les autres rendent leur inflammation très facile, par exemple par une cigarette mal éteinte qui aurait été négligemment jetée par-dessus le grillage.

Le mode d'emballage d'un produit, lui-même combustible peut augmenter de façon importante sa capacité à s'enflammer et la charge combustible impliquée. C'était le cas dans cet incendie du film plastique qui recouvrait les poteries.

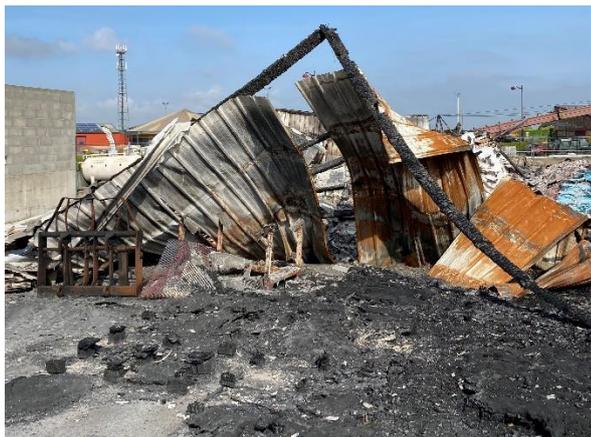
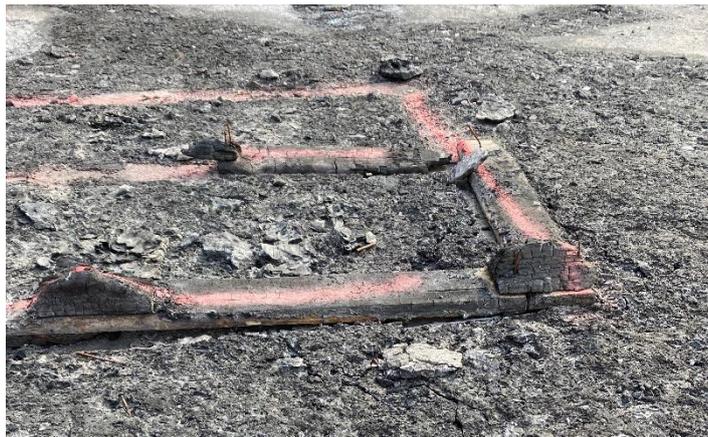
Toutefois, la reconnaissance de terrain confirme la localisation de l'origine du feu au niveau des palettes de poteries sous films plastiques stockées en extérieur.

Photographies 8 et 9 : départ du feu

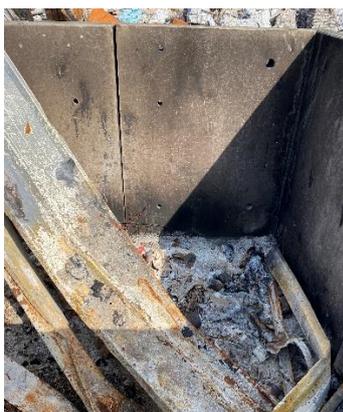
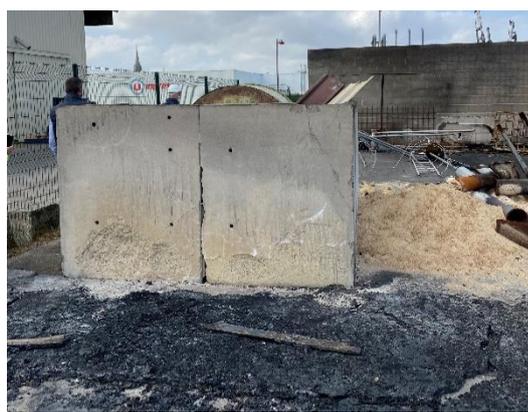
- Une zone bétonnée où des déchets peuvent vraisemblablement être incinérés, alors que le brûlage à l'air libre est interdit.

Photographies 10 et 11 : zone de brûlage

Les témoignages recueillis indiquent que la zone de brûlage n'avait pas été utilisée avant l'incendie.

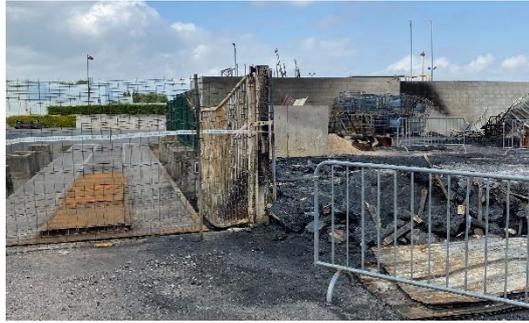
- Et un pont bascule, où les clients stationnent, séparé de la zone de stockage des palettes de poteries par un simple grillage.

Photographie 12 : localisation du pont bascule
