Rapport d'enquête

Sur une fuite de pétrole brut sur
une canalisation desservant la
raffinerie TotalEnergies de Donges
(44) détectée le 2 janvier 2021

Organisme auteur : Bureau d'enquêtes et d'analyses sur les risques industriels (BEA-RI)

N° ISRN : MTE - BEARI - 2021 - 008

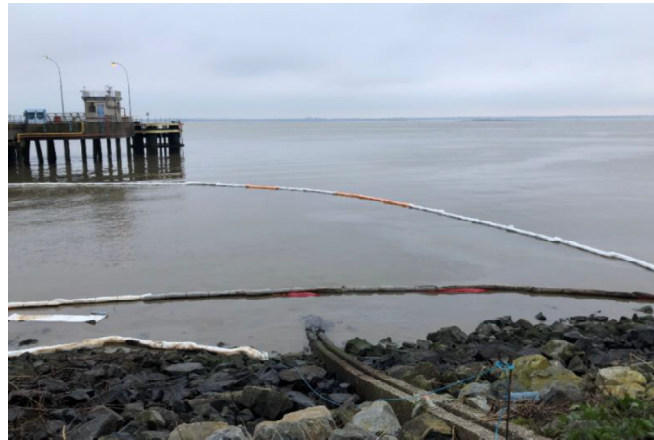
Figure 2 : Photo de la zone souillée le 03/01/2021 (source TotalEnergies Raffinage France)

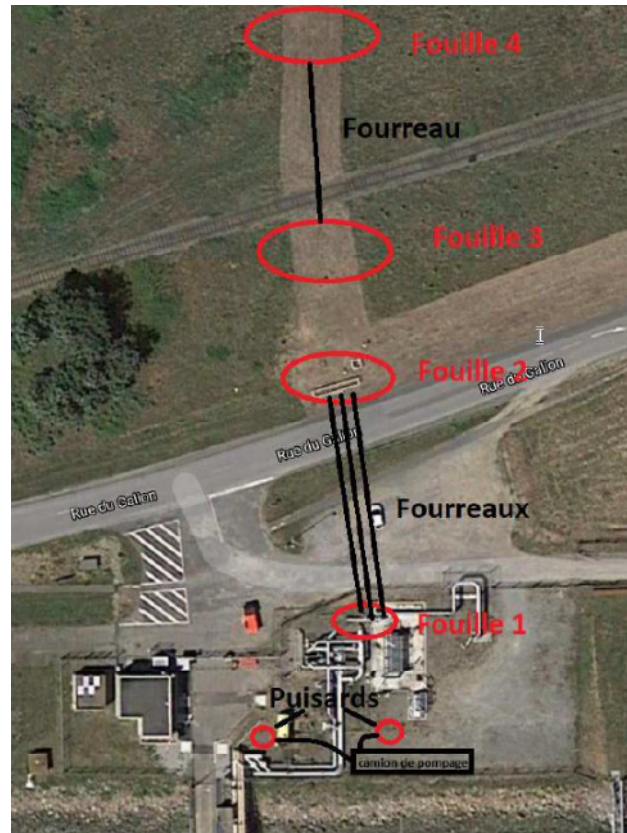
Une légère mise en pression via le réseau d'eau a permis de localiser le point de fuite dans le fourreau situé sous la rue du Galion entre la fouille 1 et la fouille 2.

Figure 5 : zone de fuite (source TotalEnergies Raffinage France)

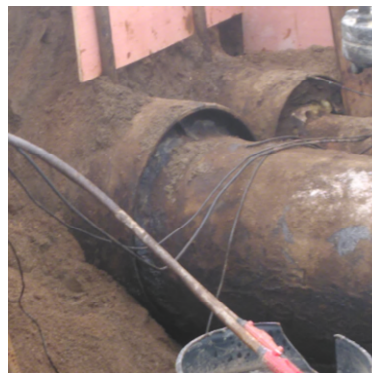
Figure 6 : fouille n°2

Les enquêteurs du BEA-RI se sont rendus sur le lieu de la fuite à deux reprises, une première fois le 18 janvier 2021 en présence de 2 inspecteurs du service chargé du contrôle des canalisations de la DREAL Pays de la Loire, et de l'exploitant de la canalisation de transport. Ils ont recueilli les témoignages des acteurs impliqués dans la gestion de la fuite. Sans accès au défaut, aucune conclusion n'a pu être tirée. Il a toutefois été constaté que la canalisation ne semblait pas centrée dans son fourreau. (Figure 6).

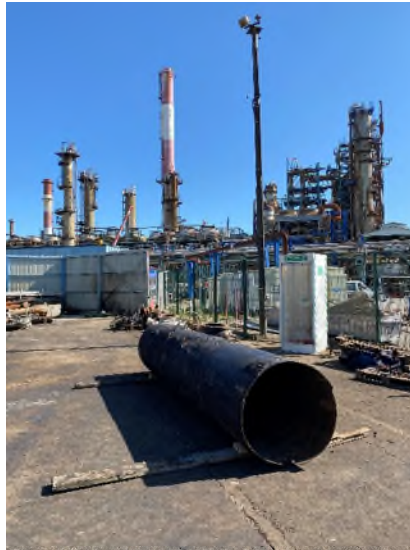
Le défaut est situé sur le tronçon 9, et le percement est situé à 7h dans le sens de l'écoulement du pétrole brut. Son diamètre est estimé à 8mm. Les premières investigations laissent penser qu'une corrosion externe est à l'origine du percement. Un schéma représentant la localisation du point de fuite dans le fourreau figure en **annexe 1**.

Figure 7 : tube identifié comme à l'origine de la fuite

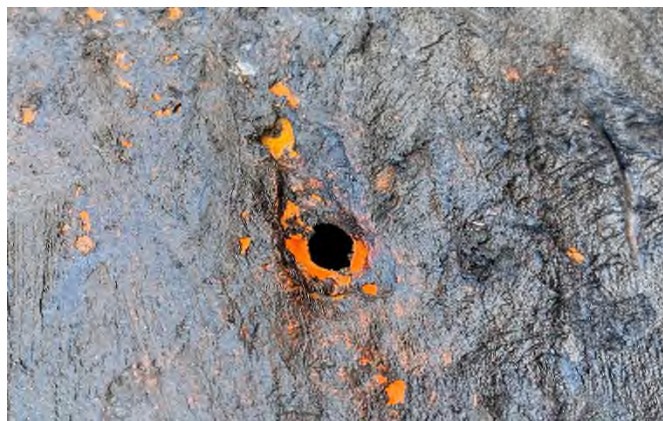
Le revêtement de la canalisation (brai de houille) à proximité du percement a été observé : il n'apparaît pas particulièrement détérioré.

Figure 8 : zone de percement

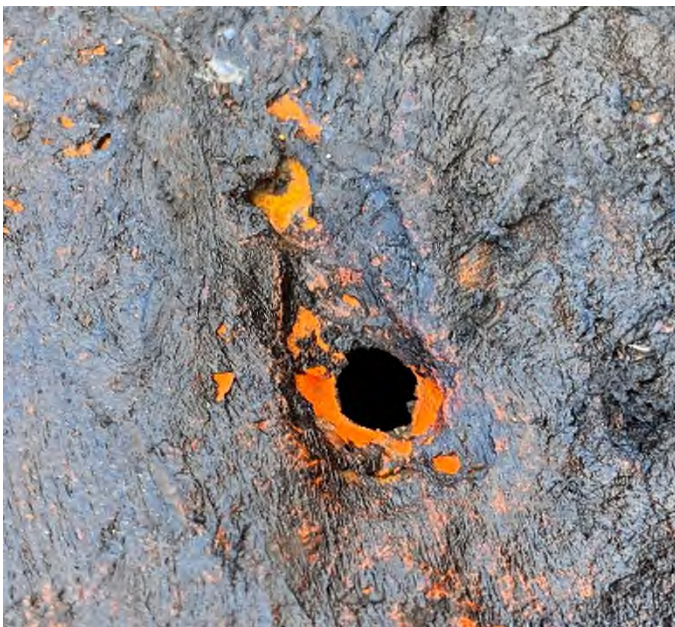
Ils se sont ensuite rendus sur place une seconde fois, le 29 mars 2021, après identification du point de fuite et une fois le tronçon de canalisation extrait de son fourreau. Un phénomène de corrosion externe semble alors pouvoir être identifié.

Figure 10: surface externe du tube

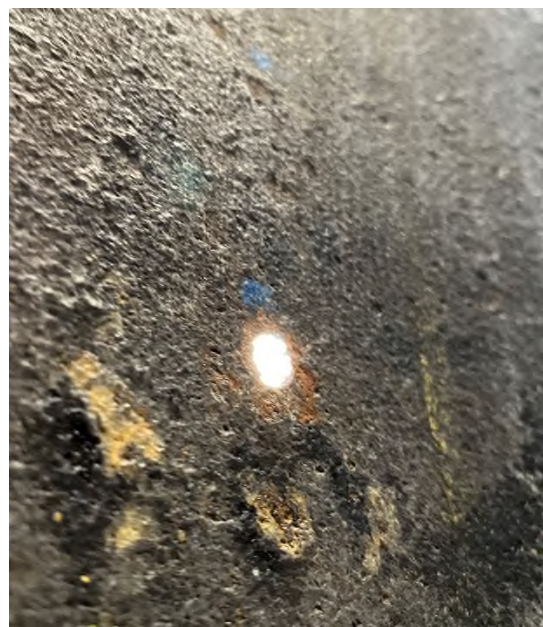
Figure 11 : surface interne du tube

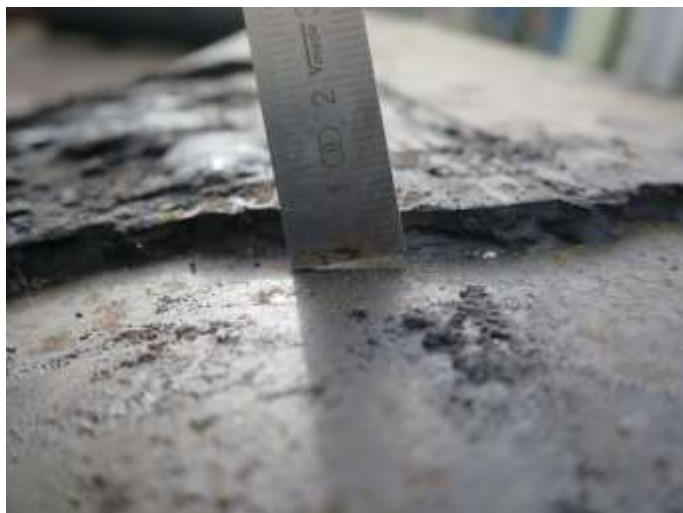
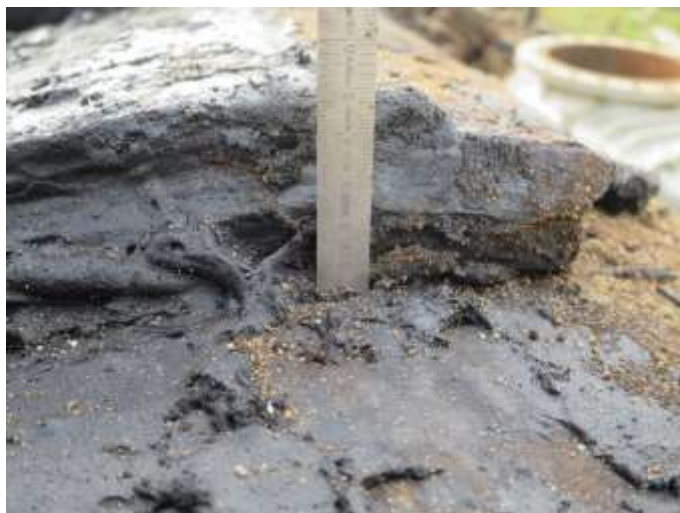
- Un revêtement extérieur de type brai (souillé au pétrole brut) d'une épaisseur pouvant varier de 6 mm à 50 mm. Voir figures 9 et 10 ci après.
- Un dépôt très fin, adhérent de quelques dixièmes de millimètre d'épaisseur sur la paroi intérieure du tronçon. Voir figure 11 ci après.

La qualité du brai, souillé par le brut, n'a pas permis de réaliser un test au son de manière efficace. Néanmoins, aucune zone de décollement du brai n'a été mise en évidence sur les 11 tronçons.

Figure 9 : Vue du brai à l'écart de zones souillées (T9)

Figure 10 : Vue du brai dans une zone souillée (T9)

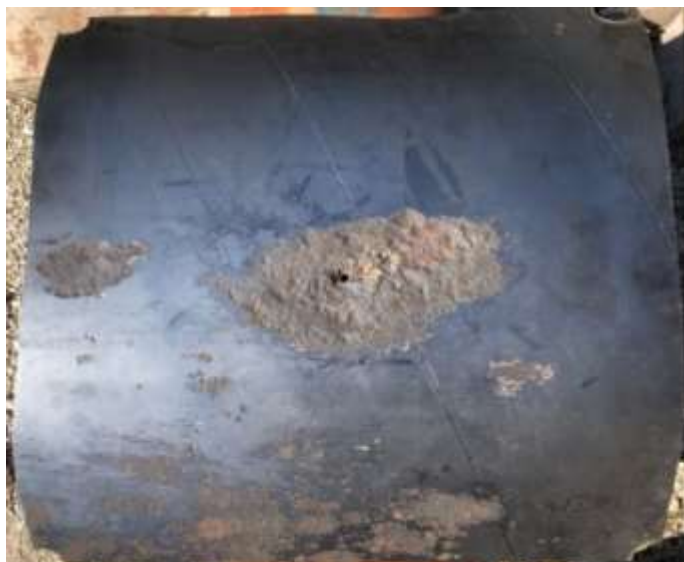
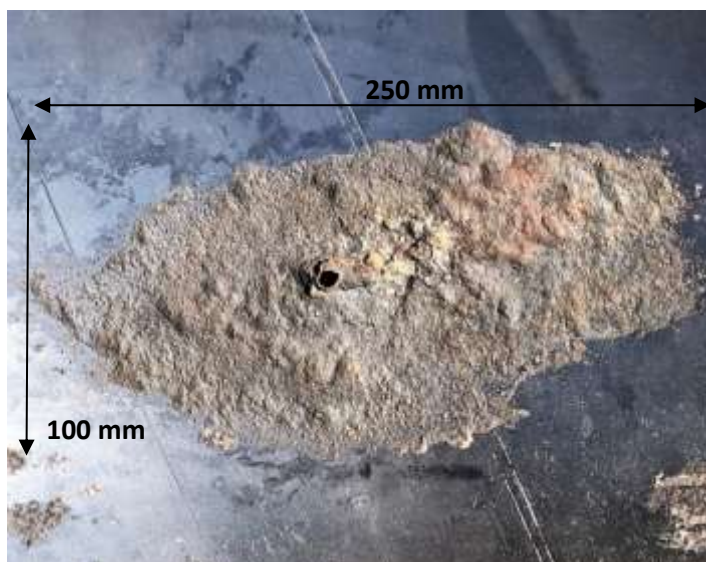
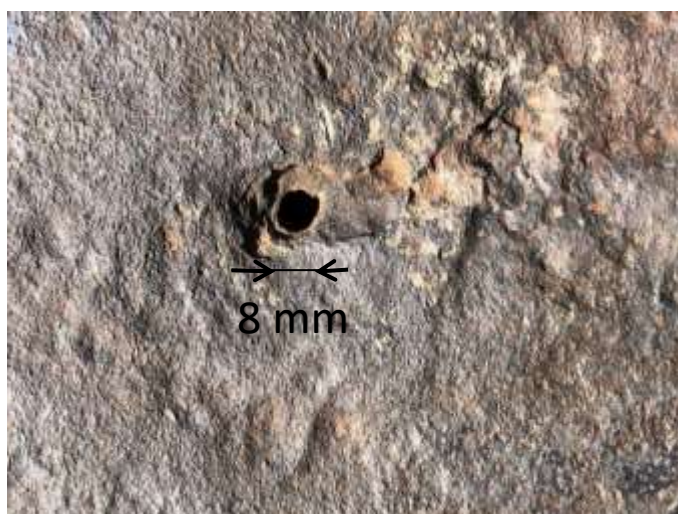
A réception dans notre laboratoire, le coupon présentait du brai adhérent sur sa surface extérieure, hormis au droit du chemin de fuite sur une surface de 250 x 200 mm. Le brai a été éliminé à la spatule; la surface extérieure a ensuite été dégraissée à l'aide d'un solvant, voir figures 12 et 13 ci après.

Le chemin de fuite affiche un diamètre de 8 mm ; il est localisé au milieu d'un chancre de corrosion s'inscrivant dans un rectangle de 250 x 100 mm, voir figures 13 et 14.

Figure 12 : P1 après enlèvement du brai et nettoyage

Figure 13 : Détail de la figure 12

Figure 14 : Détail de la figure 13 - Vue du chemin de fuite-

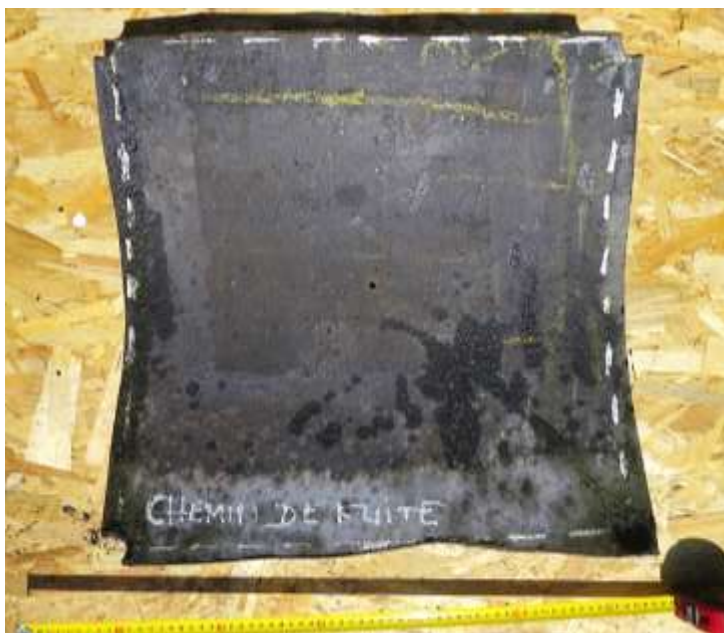
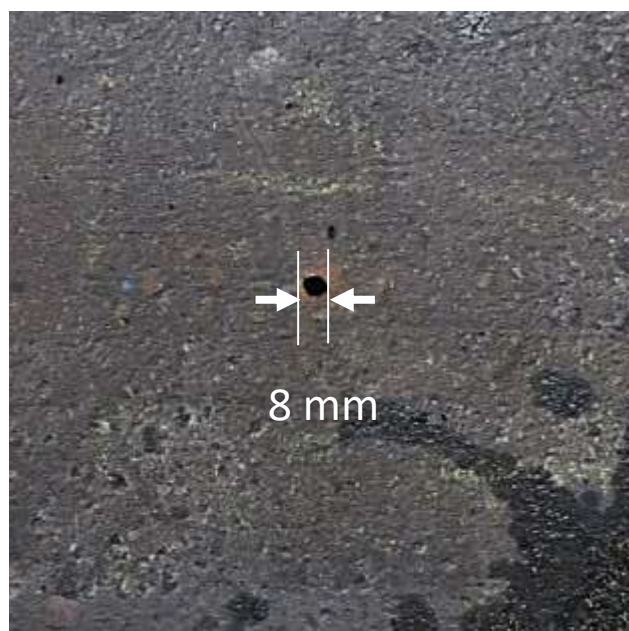
L'examen visuel de la surface interne du prélèvement P1 confirme le diamètre du chemin de fuite de 8 mm, voir figure 16

En marge du chemin de fuite, la surface intérieure du prélèvement apparaît dans un état satisfaisant, voir figure 15.

Figure 15 : Vue de la surface interne de P1

Figure 16 : Détail de la figure 15

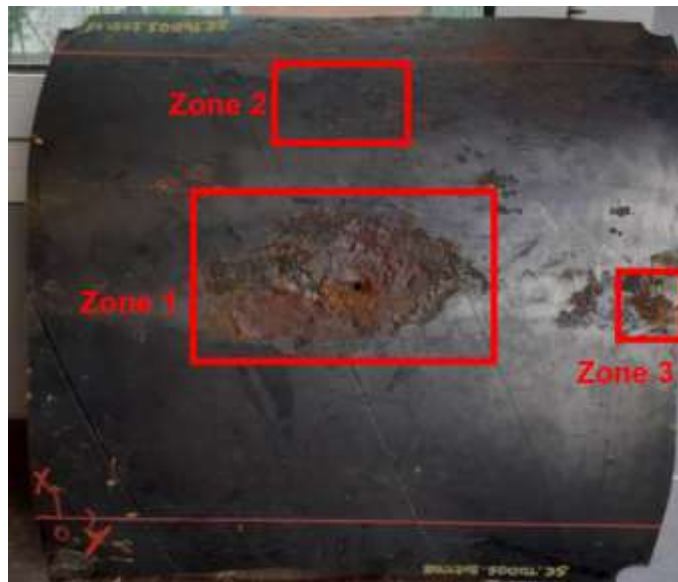
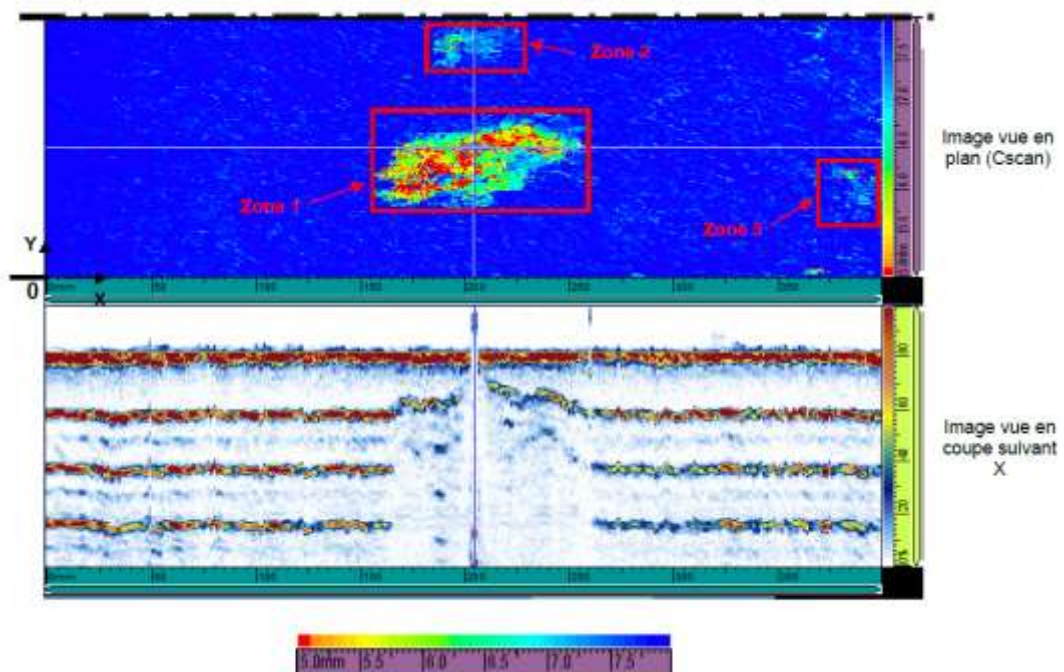
Le contrôle a confirmé la présence de 3 chancres de corrosion dont le chancre principal comportant le chemin de fuite, voir figures 17 et 18 :

- Zone 1 :
 - Epaisseur minimale relevée : chemin de fuite.
 - Dimension : 102 x 155 mm.
- Zone 2 :
 - Epaisseur minimale relevée : 5,5 mm.
 - Dimension : 43 x 72 mm.
- Zone 3 :
 - Epaisseur minimale relevée : 6,2 mm.
 - Dimension : 20 x 115 mm.

Figure 17 : Localisation des zones en sous épaisseur (chancres)

Figure 18 : Cartographie UT PA obtenue à partir de la surface intérieure -P1-

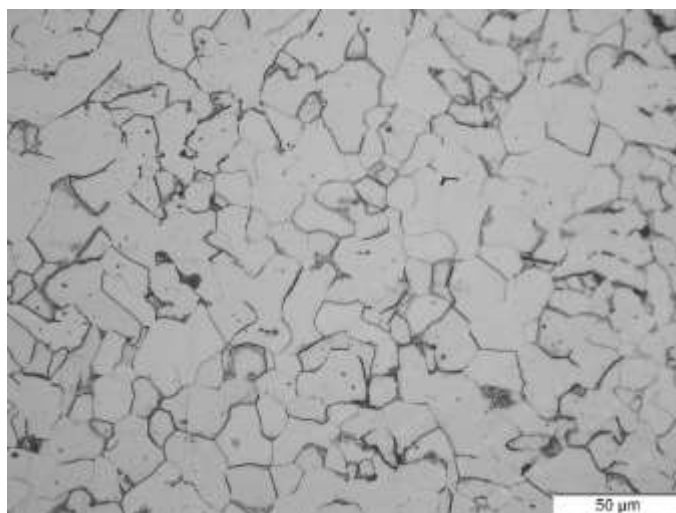
Le tronçon de pipeline P6 présente une microstructure ferrito-perlitique à l'état recuit en phase avec la nuance annoncée, voir figure 19.

Figure 19 : Microstructure du tube

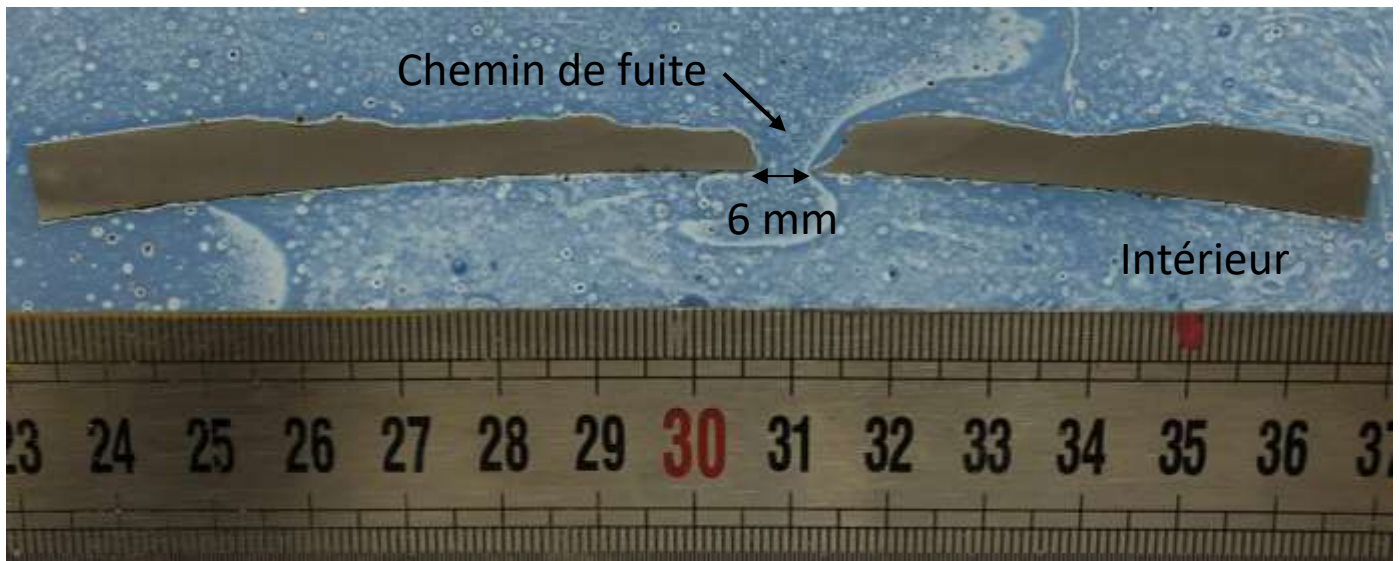
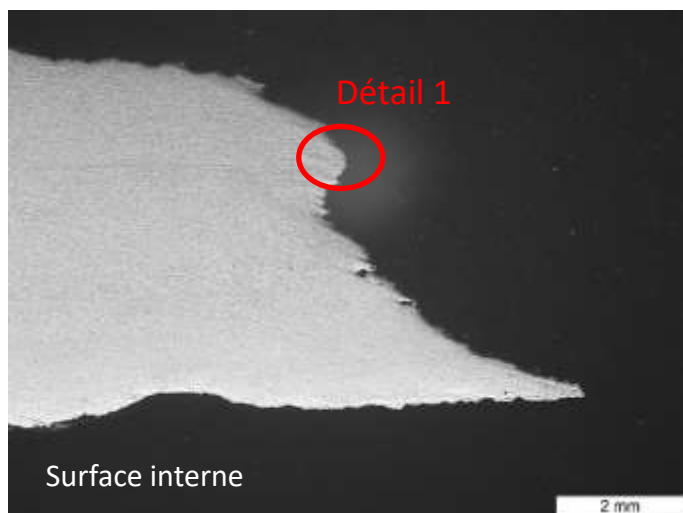
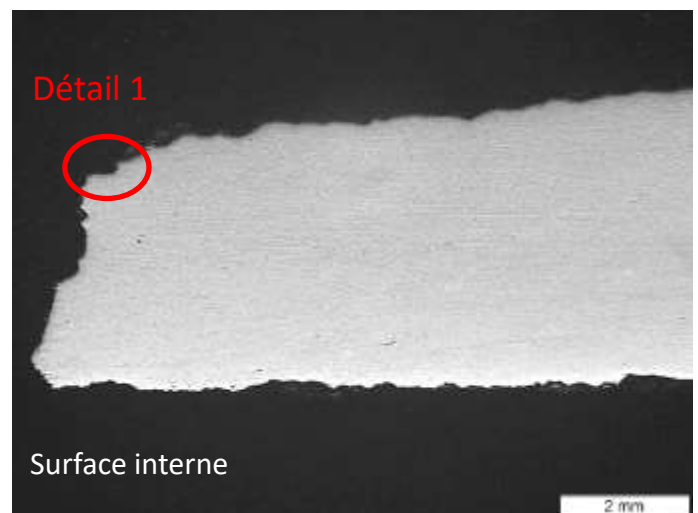
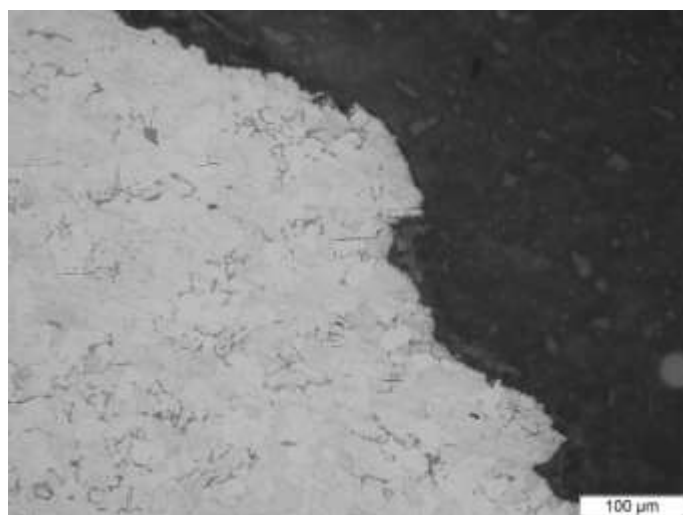
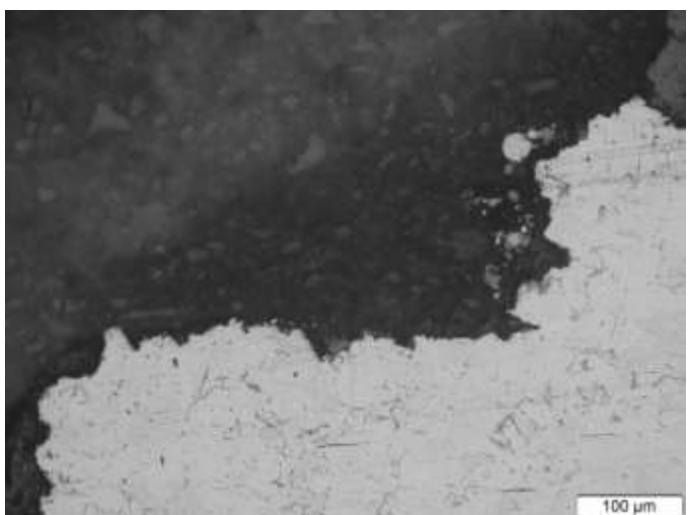
- La corrosion extérieure s'est développée par dissolution de la matrice ferritique sans qu'aucune anomalie microstructurale n'ait été mise en évidence.
- Aucune fissure ou micro-fissure n'a été interceptée.
- La microstructure granulaire ferrito-perlitique est homogène sur tout le plan de coupe réalisé.
- Aucune trace d'écrouissage de l'acier n'a été observée.

Ces constatations sont observables sur les figures 21 à 25 ci-après.

Figure 21 : Macrographie - coupe non réalisée exactement au centre du chemin de fuite

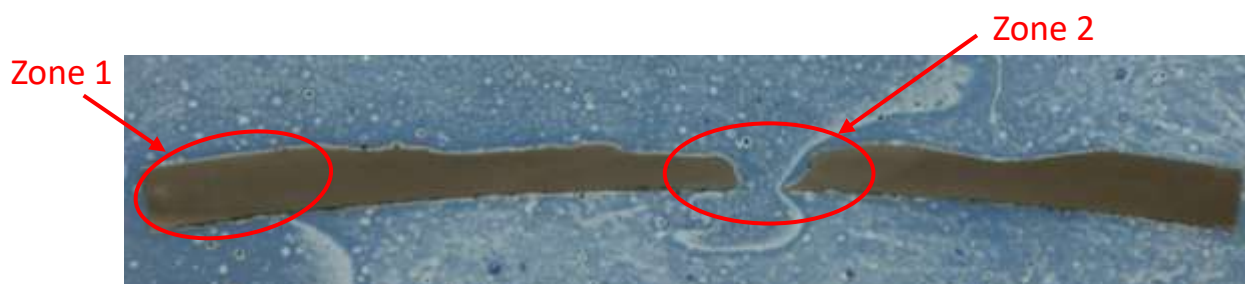
Les niveaux de dureté mesurés à l'écart et au droit du chemin de fuite s'avèrent homogènes de l'ordre de 120 Vickers. Ces niveaux de dureté n'appellent pas de remarque particulière.

Figure 26 : Localisation des zones de dureté
