Rapport d'enquête

Sur l'explosion d'une chaudière
biomasse survenue au sein d'un
site exploité par APEE sur la
commune d'Aix-en-Provence (13)
le 29 septembre 2023

Organisme auteur : Bureau d'enquêtes et d'analyses sur les risques industriels (BEA-RI)

N° : MTE-BEARI-2024-004

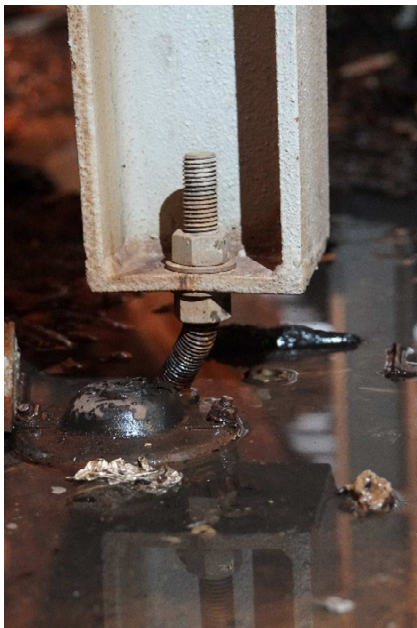
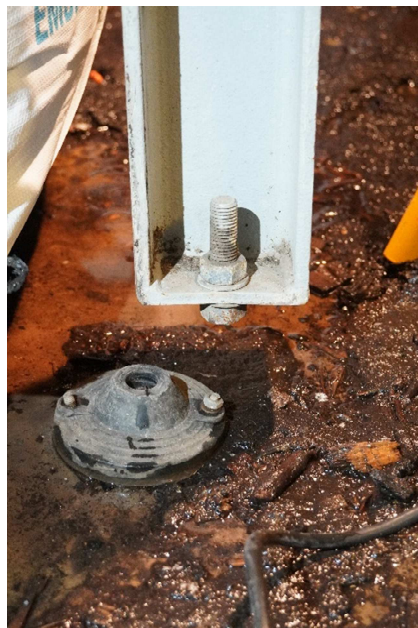
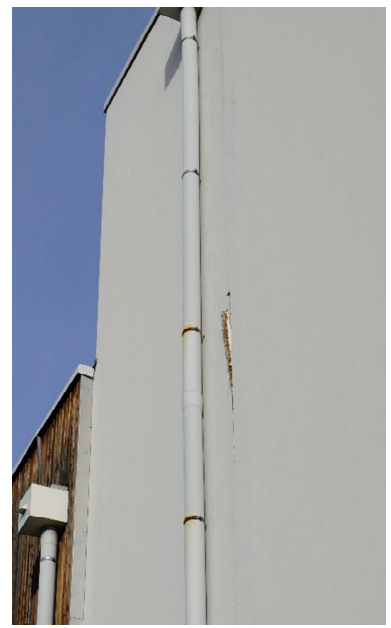
Photographie 2

La structure de poutrelles en acier qui supportait la partie de la chaudière impliquée dans l'explosion a, sous l'effet de celle-ci, été déformée et déplacée de quelques centimètres.

Les photographies de gauche et du centre montrent deux des pieds de la structure en acier qui supportent les éléments auxiliaires de la chaudière ainsi que les passerelles d'accès aux étages, s'étant déplacés de plusieurs centimètres. À droite, des dégradations légères en façade.

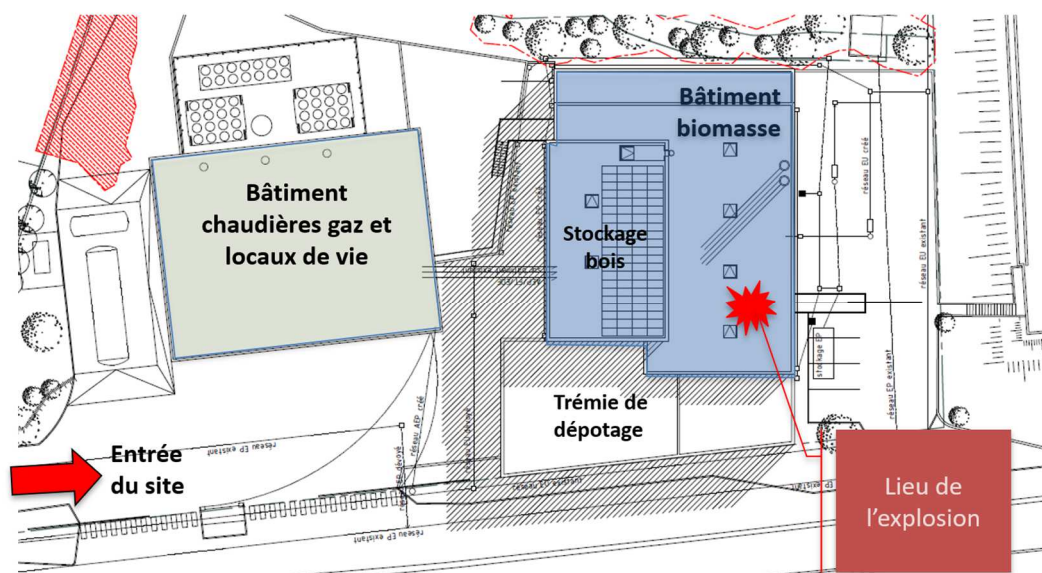
Figure 12 : Localisation du lieu de l'explosion dans le bâtiment contenant les 2 chaudières biomasse (étoile en rouge)

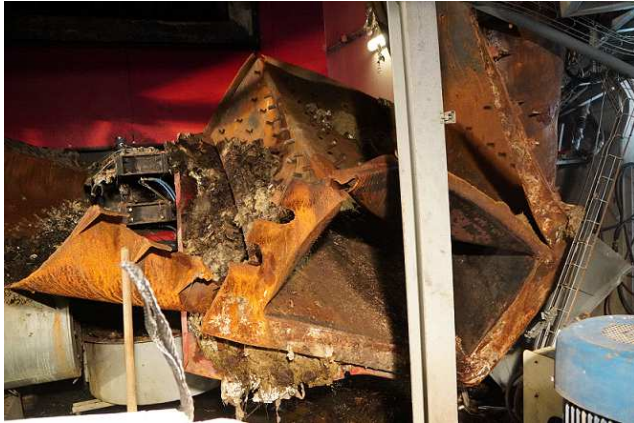
Les dégradations et les déformations les plus importantes sont relevées sur la goulotte d'injection des plaquettes de bois.

À l'examen de la goulotte, on constate que l'enveloppe externe de la goulotte s'est déchirée sur son arrête supérieure gauche en regardant dans le sens d'introduction des plaquettes. L'enveloppe intérieure de la goulotte s'est également déformée vers l'intérieur. Ces signes sont caractéristiques d'une montée en pression du fluide situé entre les deux enveloppes de la goulotte. Sous l'effet de l'explosion, la goulotte s'est détachée du corps de la chaudière et a percuté un montant de la structure portante (poteau blanc de la photo de gauche ci-dessous).

Photographie 8 : Vue de la goulotte de la chaudière n°2 après l'accident, avec sa double coque éventrée au-dessus.

La goulotte explose vers 10h30. La rupture de l'équipement se produit sur l'enveloppe extérieure de la goulotte, du côté du moteur qui devait être démonté.

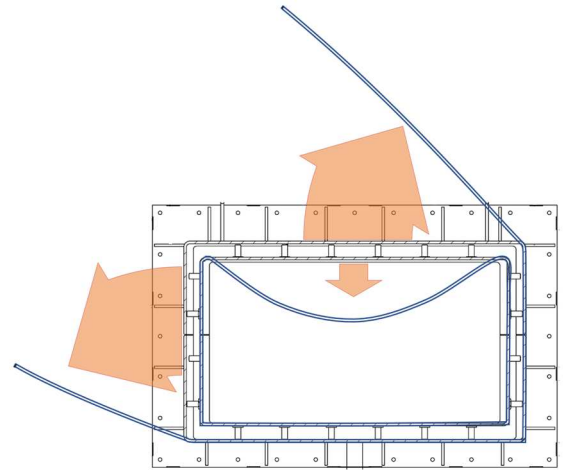
Figure 14 : Schéma de rupture de la goulotte. Le schéma est réalisé dans le sens d'introduction de la goulotte.

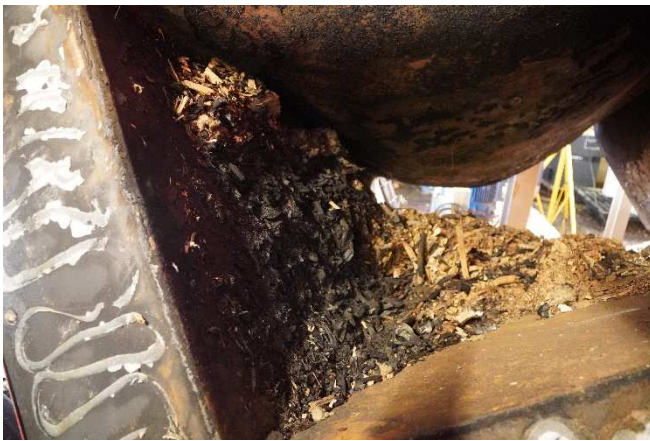
Photographie 9 : Vue de la partie intérieure de la goulotte qui permet de visualiser une déformation de la paroi vers l'intérieur de la goulotte.

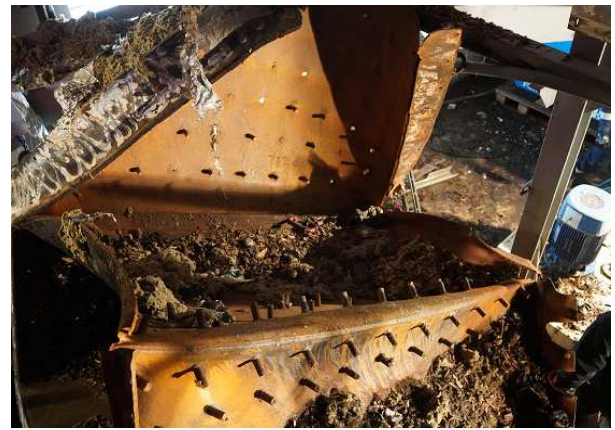
Photographie 10 : Vue de l'intérieur de la double coque de la goulotte de la chaudière n°1 après l'accident

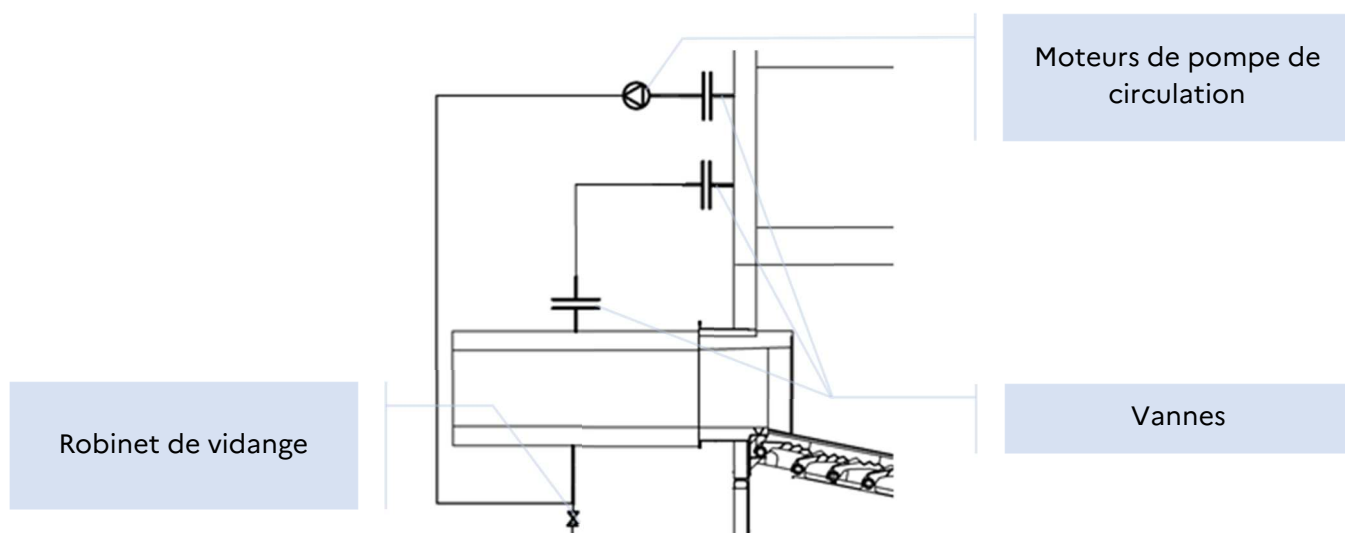
Figure 15 : Illustration du circuit de refroidissement de la goulotte

- Le circuit de refroidissement de la goulotte pouvait être isolé au moyen de 3 vannes : une située en amont de la pompe et deux situées en aval de la goulotte. Ces trois vannes permettaient ainsi de procéder à des interventions sur le circuit de la goulotte sans nécessiter une vidange importante de la chaudière. La notice d'instruction précise que ce circuit ne peut être isolé que chaudière à l'arrêt pour éviter une montée en température et donc en pression de l'eau confinée dans le circuit de la goulotte.

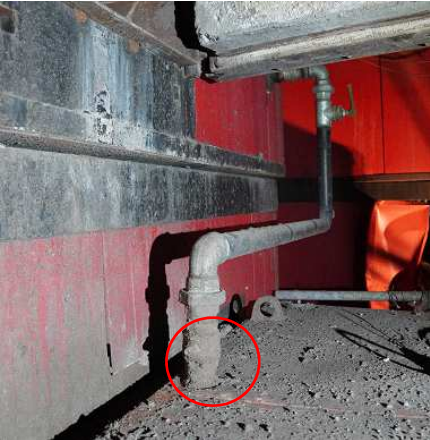
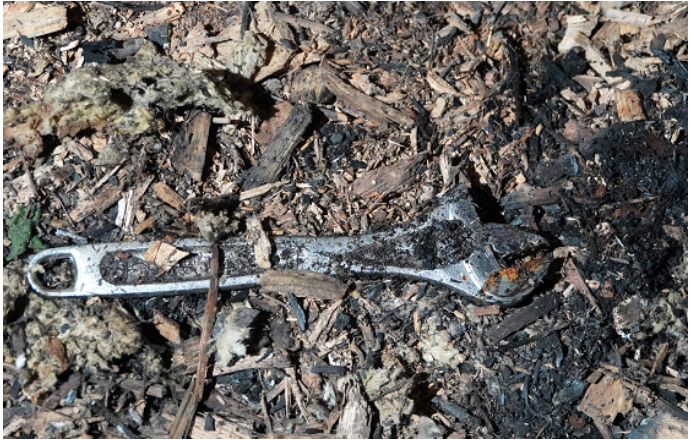
<p>Photo 11 : Photo de l'une des vannes de fermeture du circuit de refroidissement, sans sa poignée. L'accessoire qui apparaît au second plan sur la tuyauterie n'est pas une vanne mais un thermomètre.</p>	<p>Photo 12 : Photo de l'un des outils retrouvés à proximité avec lequel les vannes ont, à priori, été fermées.</p>

Il est souvent observé une pratique de retrait des poignées d'organes de coupure pour éviter leur actionnement lorsqu'une problématique a été identifiée en lien avec cette ouverture (création d'une situation accidentogène, blocage ou défaut qualité de la production...). Il est alors implicitement considéré qu'en cas de besoin d'actionner l'organe de coupure, l'opérateur chargé de cette opération sera amené à se questionner sur la réelle nécessité / les enjeux associés à cette manipulation.

Le présent accident rappelle qu'au fil du temps, le motif de la suppression des poignées est oublié et que l'absence de poignée perd sa vertu pédagogique. Pire, elle apparaît comme un simple défaut qu'il est facile de corriger au moyen d'un outil assez commun (clé à molette).

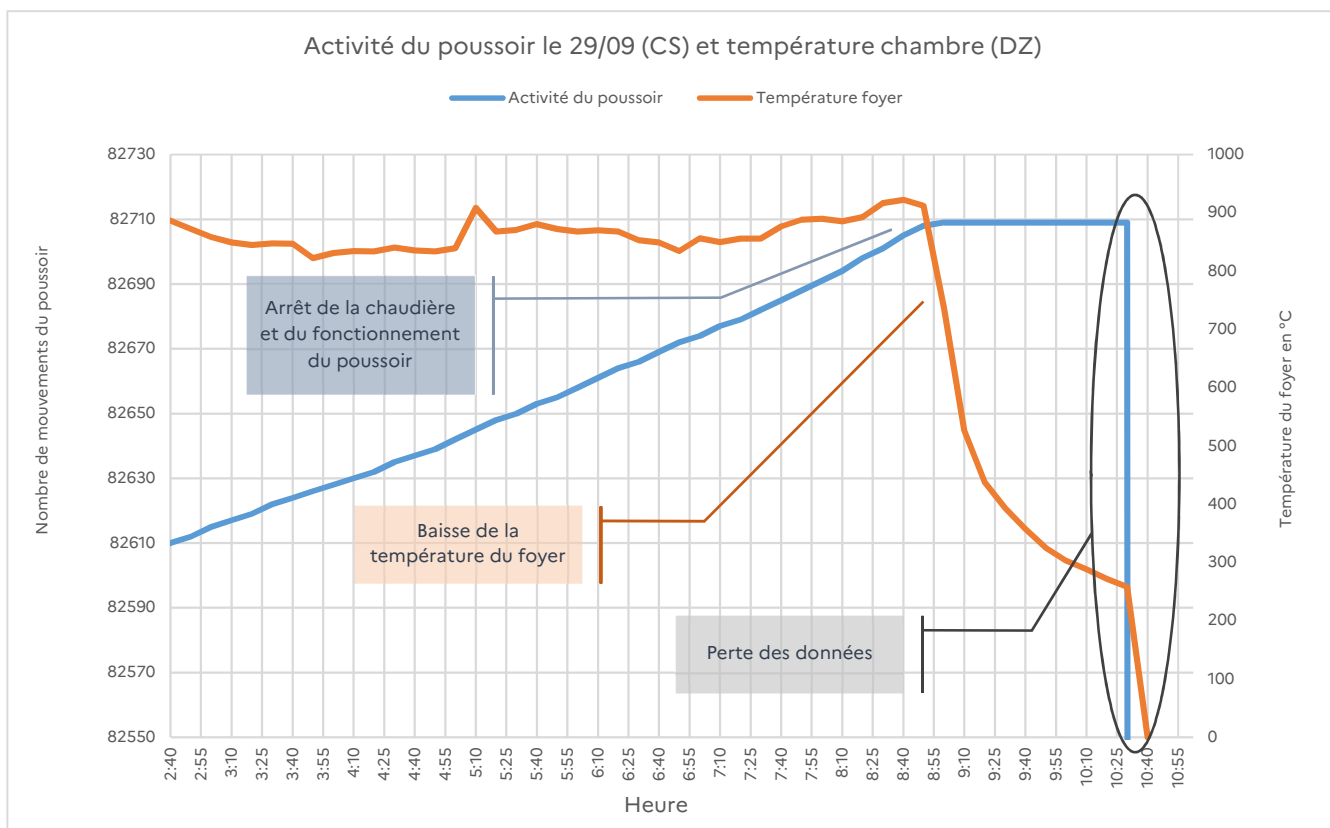
Le jour de l'accident ne peut être effectuée que lorsque la température du foyer est inférieure à 100°C. Pour rappel, le jour de l'accident, cette dernière était de l'ordre de 250°C environ (cf. graphique 1).

Graphique 1 : Nombre de mouvements du poussoir (en bleu) et température du foyer (en orange) au cours de la matinée du 29 septembre.

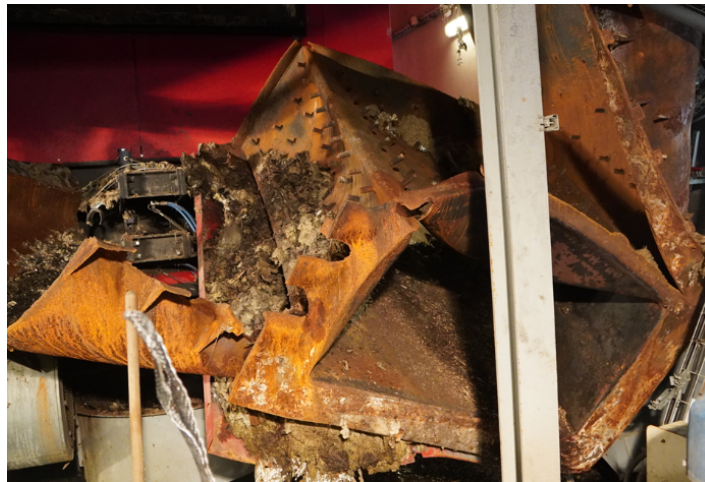
Les effets de pression d'une rupture liée à une dilatation thermique sont généralement limités. Compte tenu des dégâts observés (cf. Figure 3) **il apparaît plus plausible que la rupture soit consécutive à la montée en pression par ébullition de l'eau jusqu'à atteinte de la pression de rupture.** Dans ce scénario, l'eau est supposée être à saturation, ce qui veut dire que la pression est directement fonction de la température de l'eau (cf. Figure 4).

Figure 3 : Photographies des dégâts

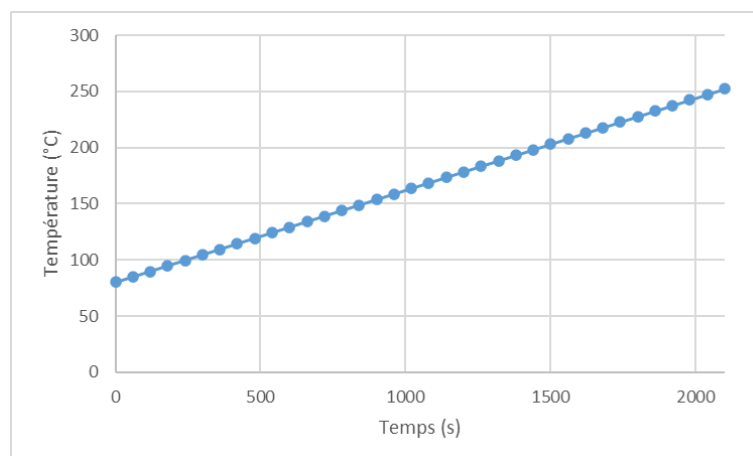
L'évolution de la température de l'eau liquide peut être calculée par un simple bilan d'énergie (cf. Figure 6). Le temps d'atteinte de la rupture ainsi calculé est de 1 900 s (respectivement 2 100 s) pour une pression de rupture de 30 bar (respectivement 40 bar). **L'ordre de grandeur calculé est donc de 30-35 min.** L'influence de la donnée de la pression de rupture est relativement faible. Cela s'explique par la forme de la courbe de pression de vapeur saturante qui est exponentielle. Une faible augmentation de température entraîne une augmentation de plus en plus importante de pression. Les données d'entrée du calcul qui ont le plus d'influence sur le résultat et pour lesquelles l'incertitude est élevée sont la quantité d'eau liquide présente dans l'enveloppe ainsi que la part de l'énergie de combustion servant à chauffer l'eau.

Figure 6 : Evolution de la température de l'eau calculée en fonction du temps

Finalement le temps d'atteinte de la rupture peut être estimé entre quelques minutes et 1 h environ en fonction des données et hypothèses retenues.
