# Rapport d'enquête

Sur l'explosion au sein de la station  
d'interconnexion exploitée par  
GRTgaz située à Ars-sur-Formans (01)  
le 20/09/2021

Organisme auteur : Bureau d'enquêtes et d'analyses sur les risques industriels (BEA-RI)

N° : MTE-BEARI-2024-02

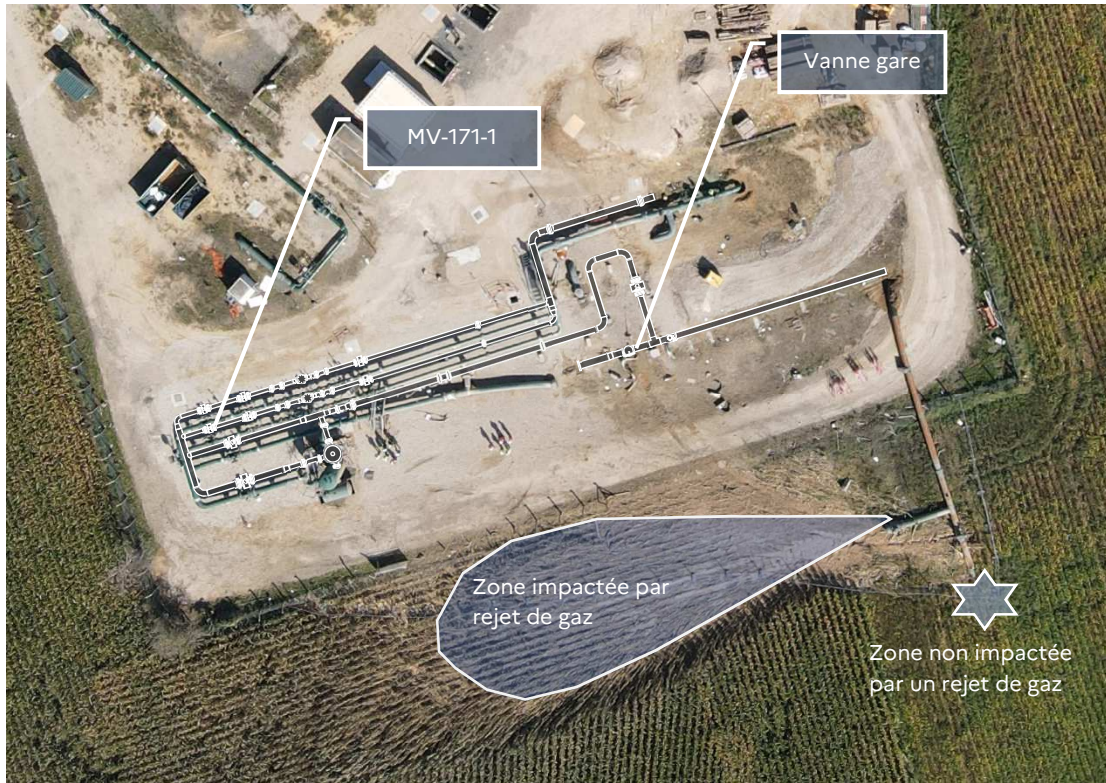
Photographie 2 : vue aérienne de la station d'interconnexion d'Ars-sur-Formans après l'accident

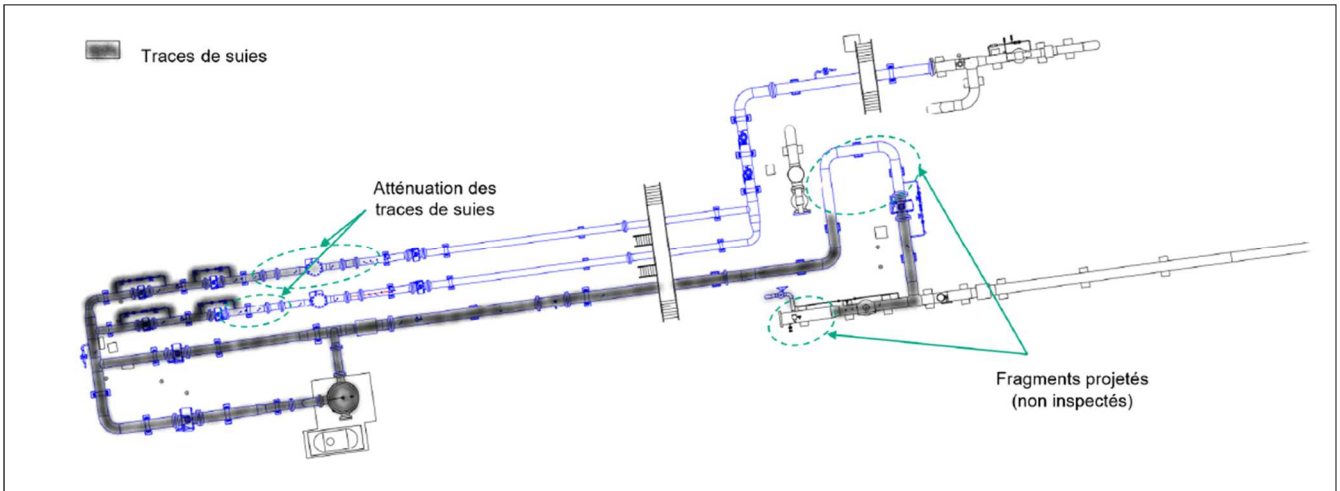
Les premiers relevés de terrain ont rapidement permis de constater la présence de suies dans les canalisations. Cette suie peut provenir de la combustion d'huiles ou d'hydrocarbures (comme ceux habituellement rencontrés dans le filtre), mais elle peut aussi s'expliquer par la combustion du gaz naturel lorsque sa combustion s'opère dans des conditions particulières de température et de pression<sup>6</sup>.

Figure 8 : Cartographie des suies établie par inspection visuelle (crédit GRT Gaz). Les zones noircies correspondent aux zones de dépôt de suie.

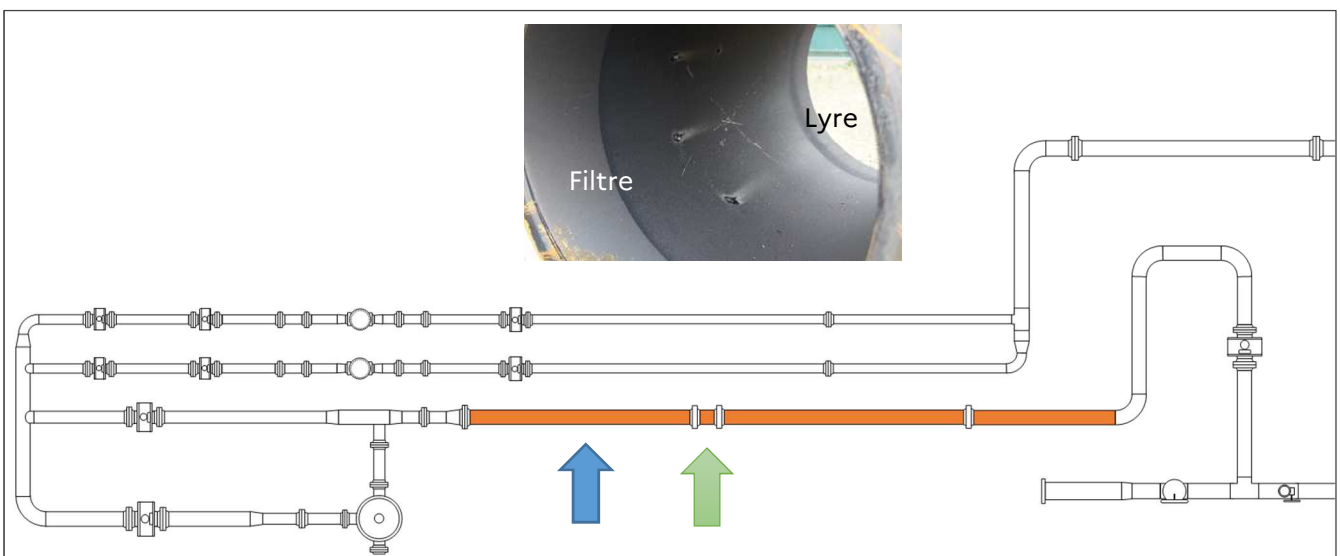
Figure 9 : Cartographie des suies établie par inspection visuelle – positionnements du doigt de gant TW77 (flèche bleue) et du compteur (flèche verte). Photo des trainées à l'intérieur du compteur.

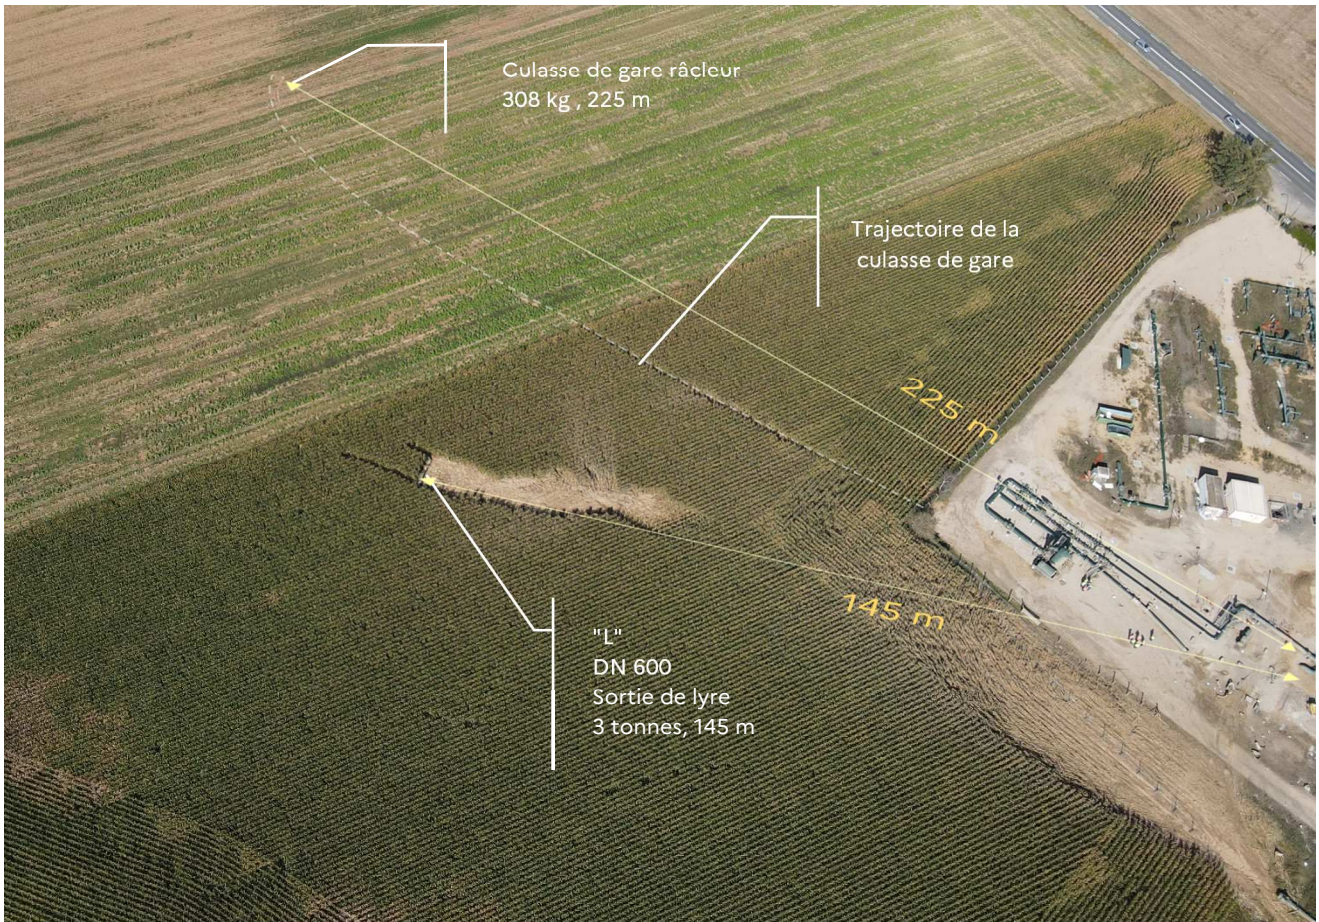
Photographie 5 : Vue aérienne du positionnement de la sortie de lyre et de la culasse de la gare râcleur après l'explosion

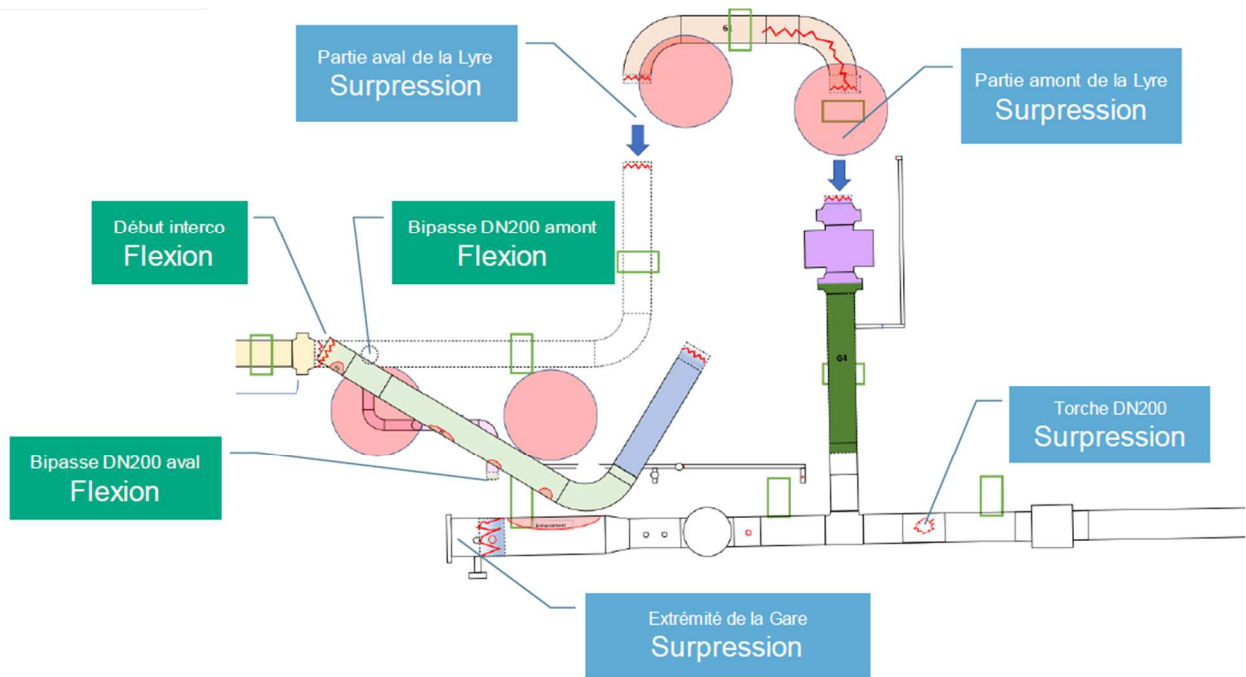
- Aucun défaut structural n'a été constaté dans la composition des aciers constituant l'ouvrage ;
- Deux modes de rupture différents ont été observés : des zones de rupture brutale à caractère ductile par dépassement de charge admissible sous l'effet d'un phénomène de surpression, et des zones de rupture brutale à caractère ductile sous l'effet d'une sollicitation en flexion ;

Figure 10 : Synthèse des types de rupture et mouvements des pièces (crédit GRTgaz)

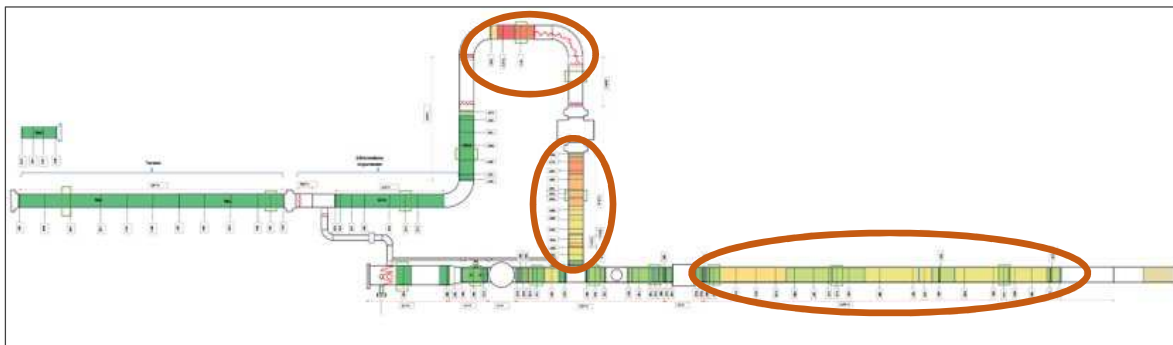
Figure 11 : En rouge, les zones où les augmentations de périmètres sont les plus importantes (crédit GRTgaz)

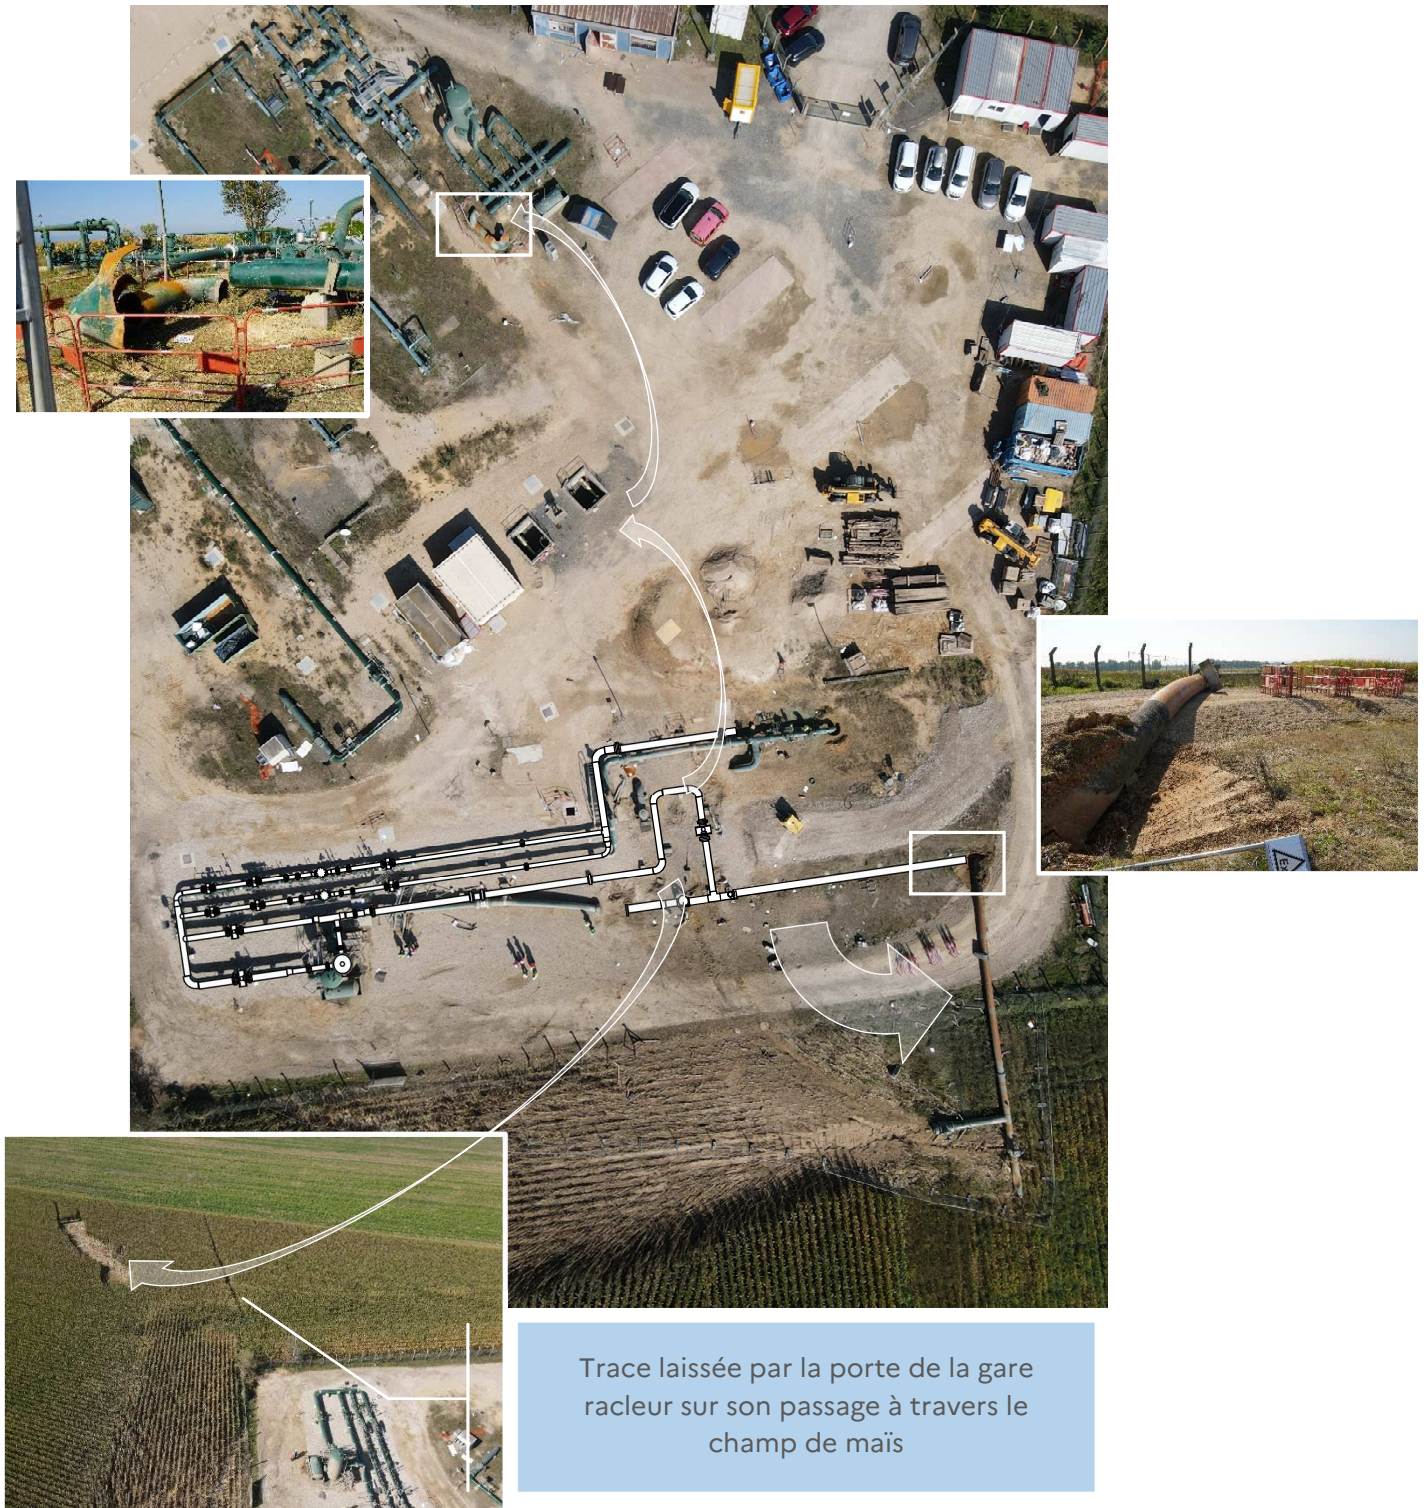
Photographie 6 : vue aérienne du site suite à l'explosion et description sommaire des traces principales de l'explosion

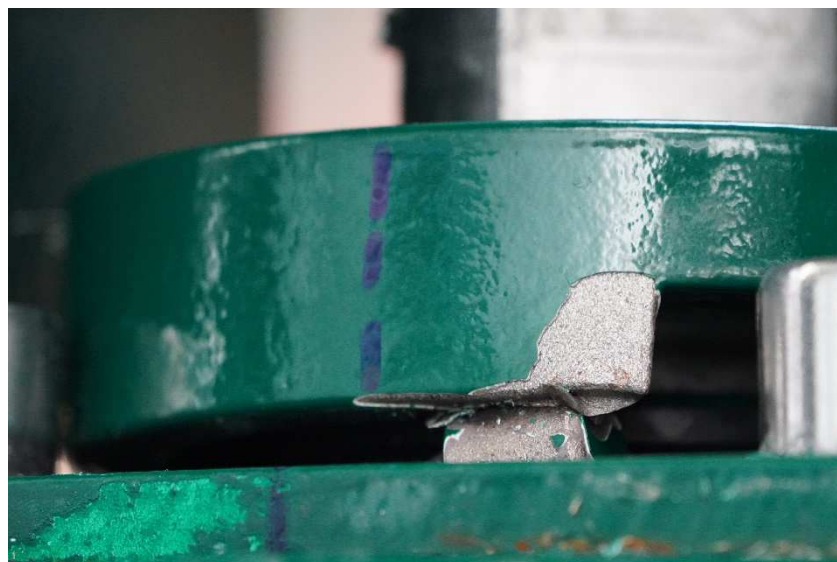
Photographie 10 : butée de positionnement détériorée

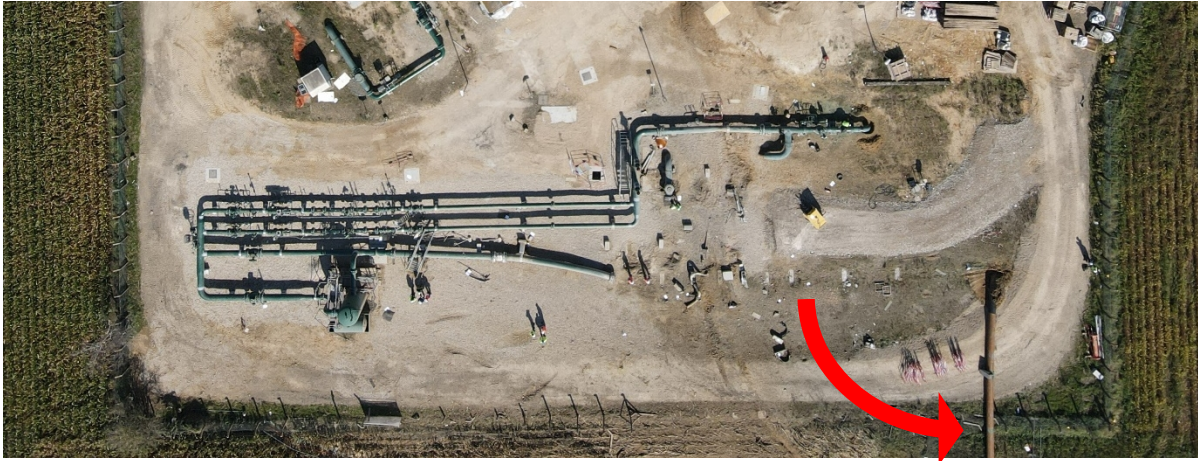
*Figure 5 : Vue aérienne du pôle Etrez après l'explosion.  
La canalisation entre l'entrée du site et la gare racleur a pivoté de 90° (flèche rouge).  
La lyre n'est plus visible : elle s'est rompue en plusieurs points et a été projetée.*

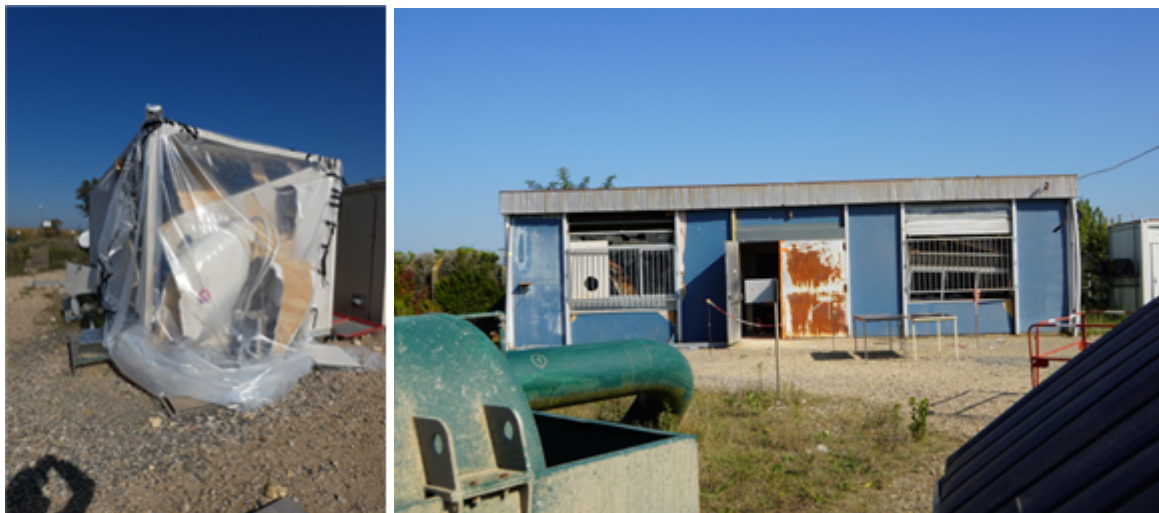
*Figure 6 : dégâts sur les bâtiments – à gauche, le local technique à 25 m ; à droite, locaux préfabriqués à l'entrée du site, à 70 m.*

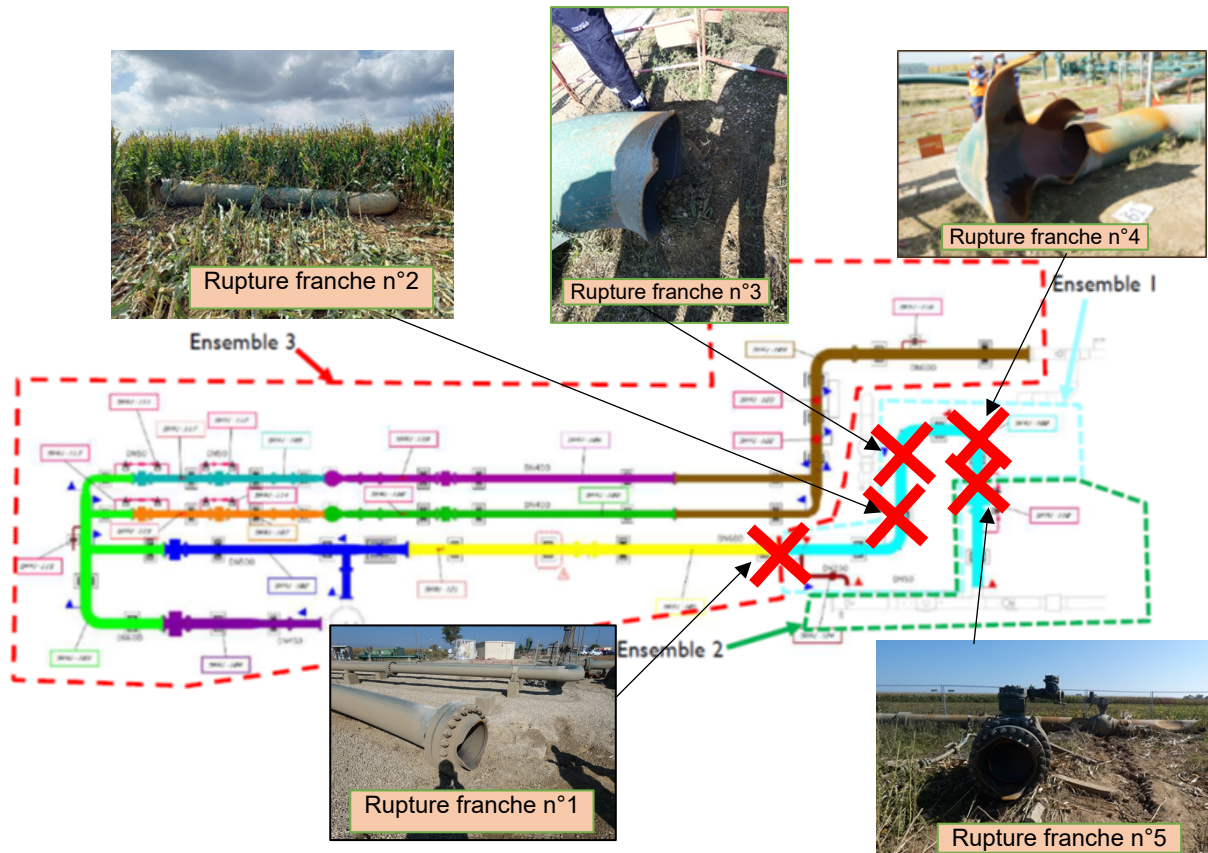
Figure 8 : Points de rupture au niveau de la lyre

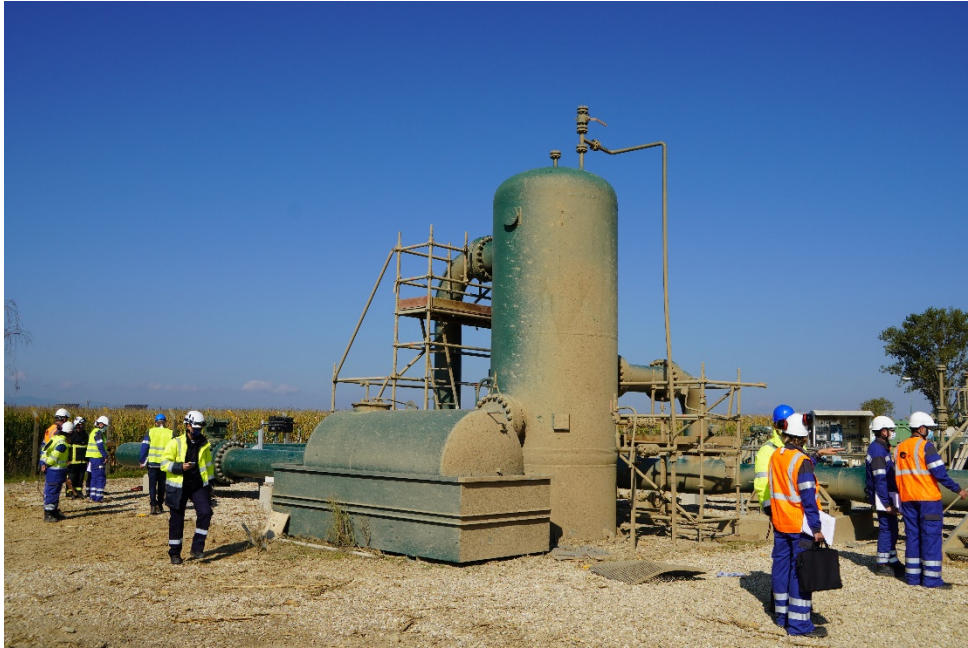
*Figure 13 : Photos du filtre. En haut vue extérieure, en bas à gauche intérieur de la partie basse, vue à travers la canalisation d'entrée ; en bas à droite intérieur de la partie haute, vue de la canalisation de sortie*

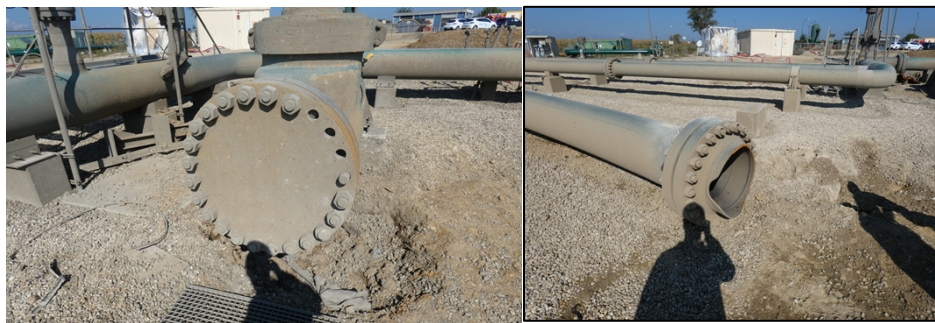
Figure 15 : A gauche la bride du clapet 505 avec 3 vis manquantes – à droite, rupture en traction axiale au niveau de la lyre

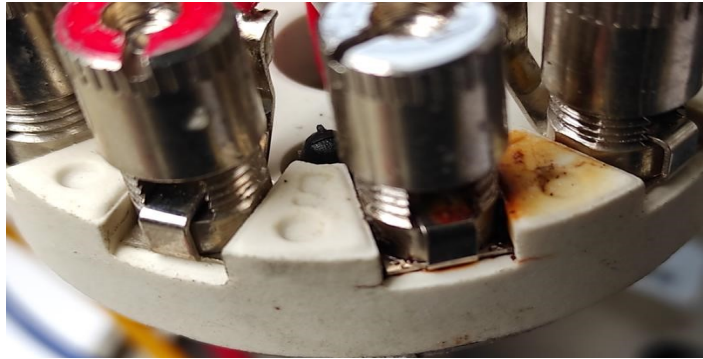
- Beaucoup de jeu pour le joint Ex entre le corps et la tuyauterie
