Rapport d'enquête

Concernant deux incendies les 4 et 7 juillet 2023 au sein de la société **HYDRAPRO**, site classé SEVESO seuil haut, à Lédenon (30)

N° : MTE-BEARI-2024-007

Date du rapport : 24/12/2024

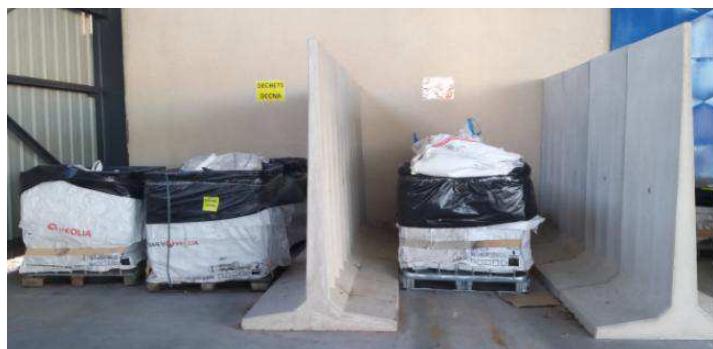
Photographie 5 : Zone des rebuts de production au sein du bâtiment D (fabrication) (Source : HYDRAPRO)

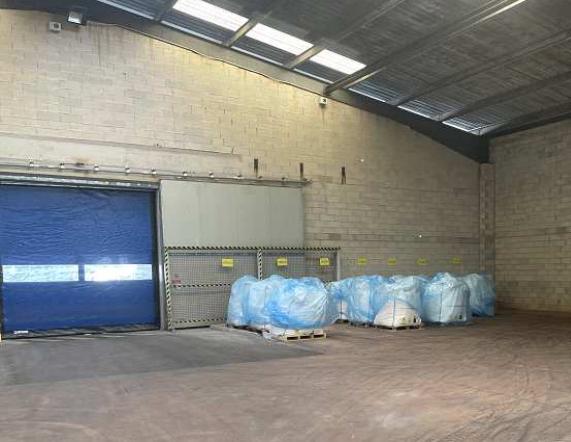
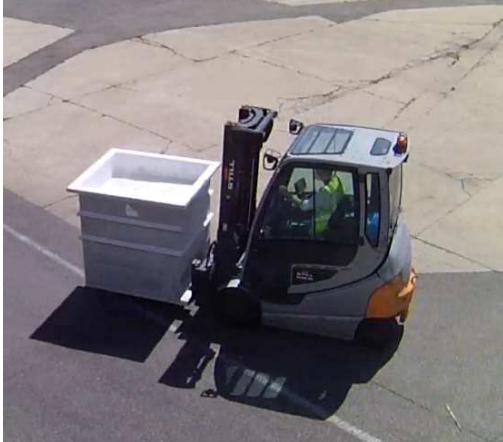
<p>Photographie 6 : La porte latérale du bâtiment D et un stockage de big-bags sur palettes bois (Source HYDRAPRO)</p>	<p>Photographie 7 : Vue d'un retour de benne de chlore recyclé vers le bâtiment de fabrication (Source HYDRAPRO)</p>

A la fin de la journée de production du lundi, à 15h50, deux bennes de "chlore recyclé" provenant du broyage de galets non-conformes sont transportées par le biais de chariots élévateurs du bâtiment A (conditionnement) vers le bâtiment D (fabrication) afin d'être réintégrés à la fabrication le lendemain. Les bennes sont stockées à proximité des big-bags de TCCA. Le site est mis sous alarme à 17h30.

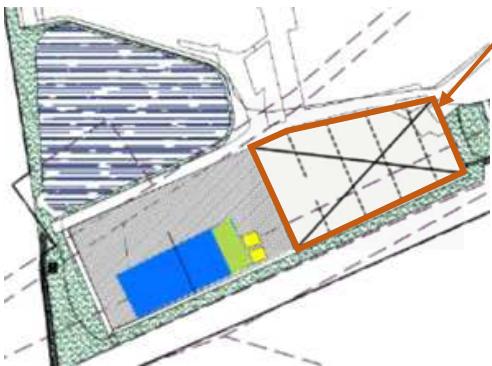
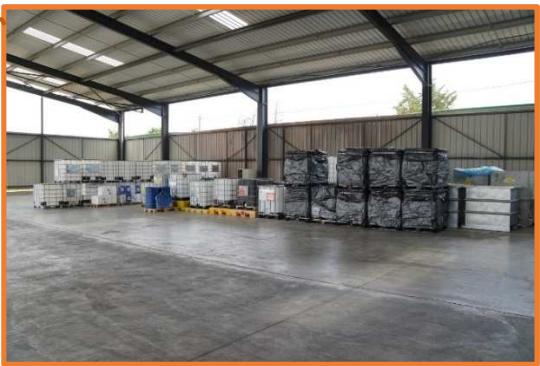
Dans la nuit, l'une des deux bennes monte en température. Le phénomène produit de la fumée et la montée en température de la benne provoque l'incendie des big-bags stockés à proximité.

<p>Figure 5 : Le bâtiment D comprend 2 zones, l'une à droite couverte par une toiture métallique, et l'autre à gauche, fermée, où l'on peut voir la localisation des 2 bennes de « chlore recyclé » et des big-bags de TCCA le 4 juillet (en jaune).</p>	<p>Photographie 8 : La partie droite semi-ouverte du bâtiment D, couverte par une toiture métallique (Source BEARI)</p>

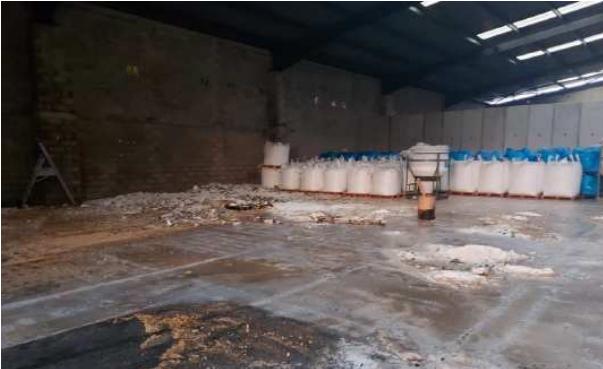
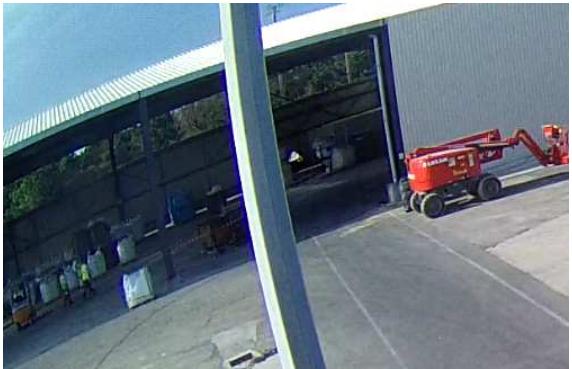
<p>Photographie 10 : Photo de l'intérieur du bâtiment de fabrication à 6h le mercredi 5 juillet 2023 (Source : HYDRAPRO)</p>	<p>Photographie 11 : Evacuation du stockage restant à l'intérieur du bâtiment sur la partie gauche du hangar le jeudi 6 juillet matin (Source : HYDRAPRO)</p>

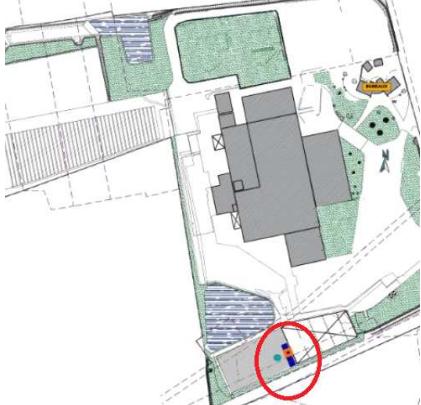
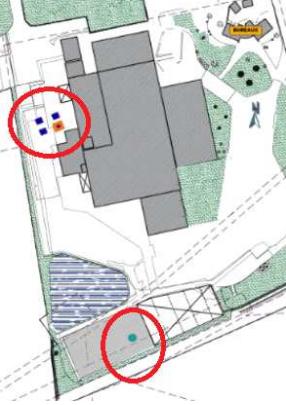
<p>Figure 7 : Le jeudi 6 juillet à 19h30, les 4 bennes et les 4 fûts sont situés dans le bâtiment D. Un début de décomposition survient dans la 2^{nde} benne (entourée en rouge – couleur orangée) (Source HYDRAPRO)</p>	<p>Figure 8 : Entre 20h30 et 20h50, déplacement des 4 bennes vers la zone d'emballage. Les 4 fûts restent au bâtiment D (Source HYDRAPRO)</p>

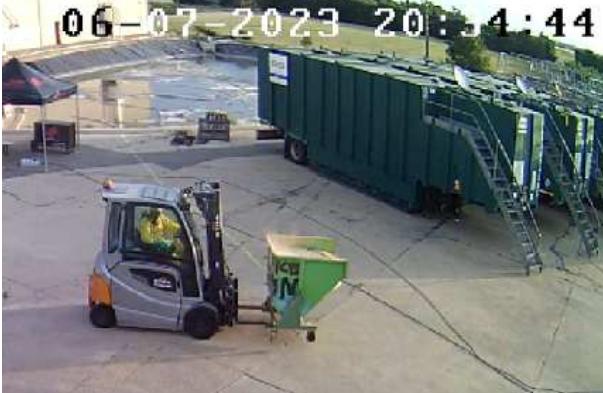
<p>Photographie 15 : Le jeudi 6 juillet à 20h34, évacuation de la 1^{re} benne fumante de déchets du bâtiment D vers la zone d'emballage (Source HYDRAPRO)</p>	<p>Photographie 16 : Le jeudi 6 juillet à 20h37, évacuation de la 2^{nde} benne de déchets du bâtiment D vers la zone d'emballage (Source HYDRAPRO)</p>

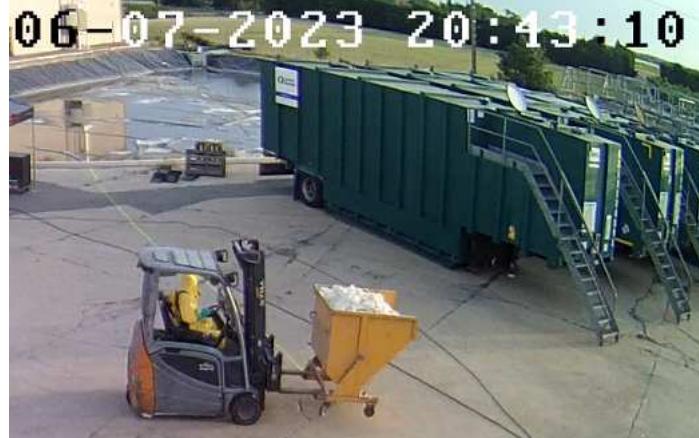
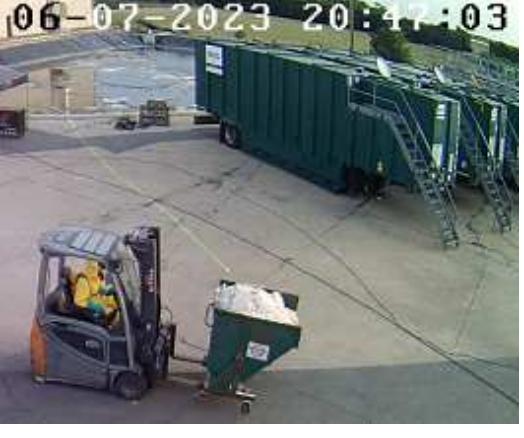
<p>Photographie 17 : Le jeudi 6 juillet à 20h43, évacuation de la 3^{ème} benne de déchets (Source HYDRAPRO)</p>	<p>Photographie 18 : Le jeudi 6 juillet à 20h47, évacuation de la 4^{ème} benne de déchets (Source HYDRAPRO)</p>

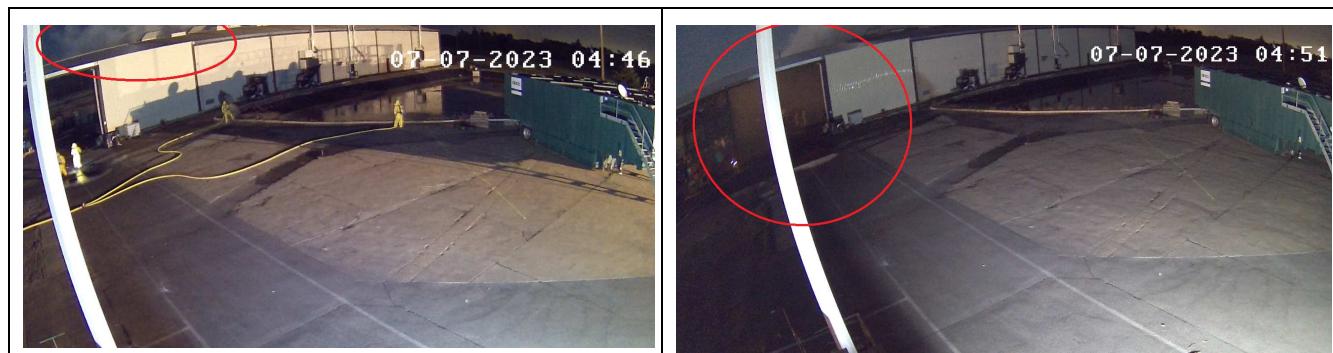
La préparation de cette opération va être longue, et vers 4h45, les équipes de SECHE Urgences Interventions constatent que le bâtiment fabrication est rempli de fumées, dont une partie s'évacue en toiture (la fumée est visible en toiture une dizaine de minutes avant cette heure sur les caméras de vidéosurveillance). Quelques minutes après, des flammes sont visibles à la caméra thermique dans le bâtiment.

Photographie 23 : A partir de 4h35, de la fumée s'échappe en toiture du bâtiment (cercle rouge) par les exutoires de fumées

Photographie 24 : Vers 4h50, la fumée envahit le hall sous toiture du bâtiment D (Source HYDRAPRO)

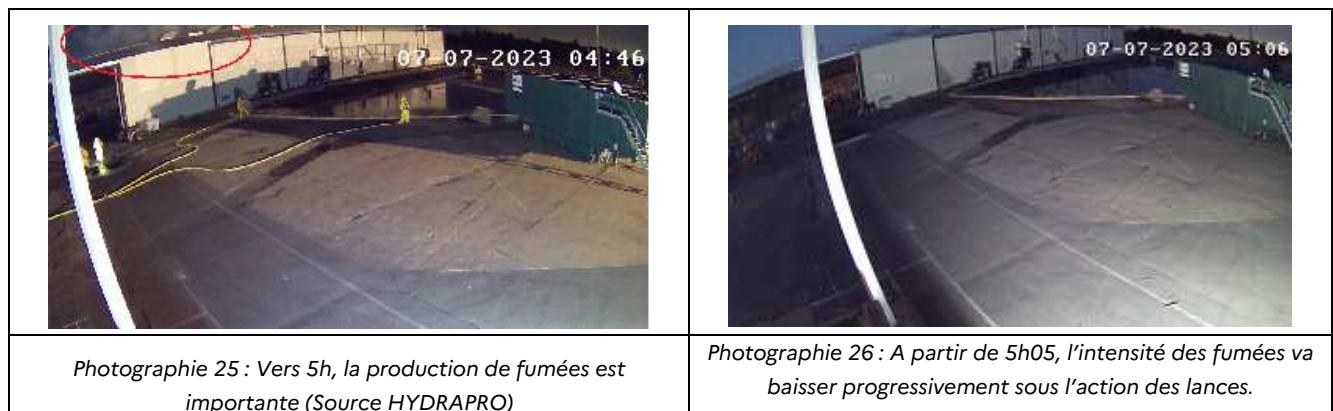
Photographie 25 : Vers 5h, la production de fumées est importante (Source HYDRAPRO)

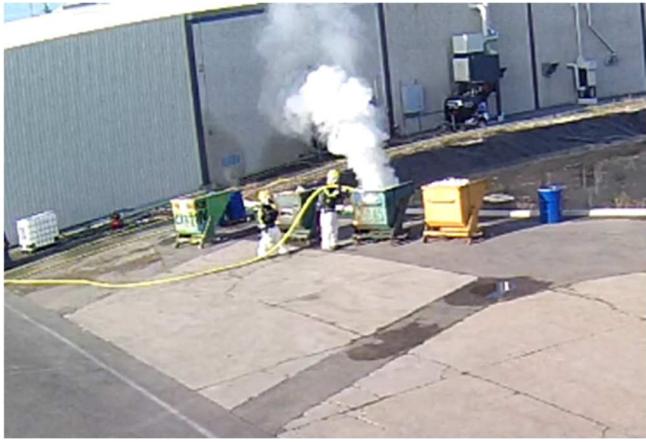
<p>Photographie 31 : A 7h57, arrosage de la benne fumante et dégagement de fumées blanches (Source HYDRAPRO)</p>	<p>Photographie 32 : A 8h, une première benne est vidangée dans le bassin (Source HYDRAPRO)</p>

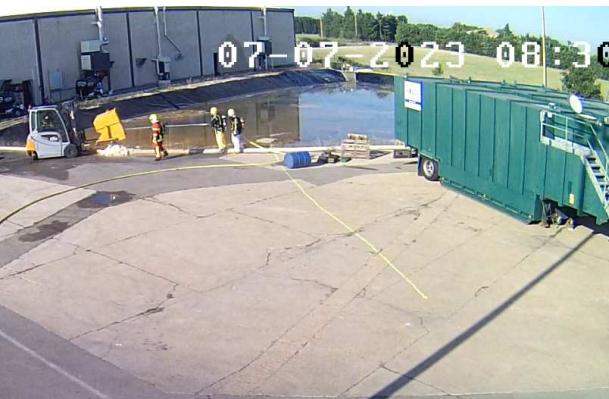
<p>Photographie 35 : A 8h30, vidange de la 4^{ème} benne avec présence d'un composé solide en fond de benne. Les 3 dernières bennes ne produiront pas de dégagement de fumée lors de leur vidange. La vidange des 4 fûts suivra.</p>	<p>Photographie 36 : Vers 9h, les contenus des bennes ont été immergés (Source HYDRAPRO)</p>

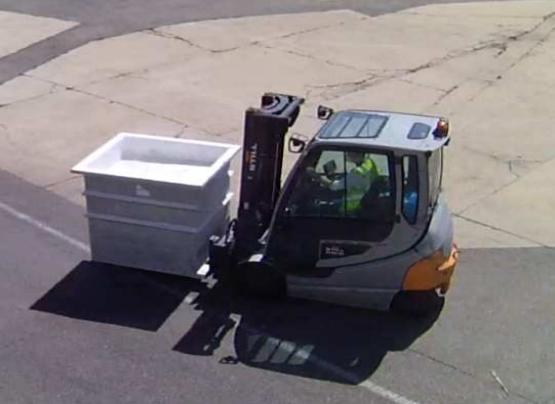
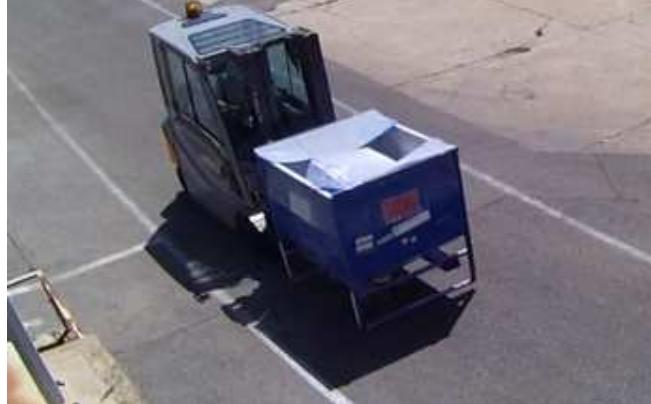
La procédure de recyclage du monopersulfate est identique à celle du TCCA. Les produits non-conformes de cette gamme (et/ou la poudre récupérée) sont réincorporés dans la benne de fabrication ou dans la benne de recyclage, spécifique à cette formule et identifiés.

<p>Photographie 39 : Benne de chlore recyclé qui retourne dans l'atelier fabrication en fin de journée (Source HYDRAPRO)</p>	<p>Photographie 40 : Benne de monopersulfate de potassium (1723) qui retourne dans l'atelier fabrication en fin de journée (Source HYDRAPRO)</p>
