# Rapport d'enquête

Suite à une fuite de chlore au sein  
de la société KEM ONE sur la  
commune de Fos-sur-Mer (13) le 28  
avril 2025

N° : MTE-BEARI-2026-01

Date du rapport : 29/01/2026

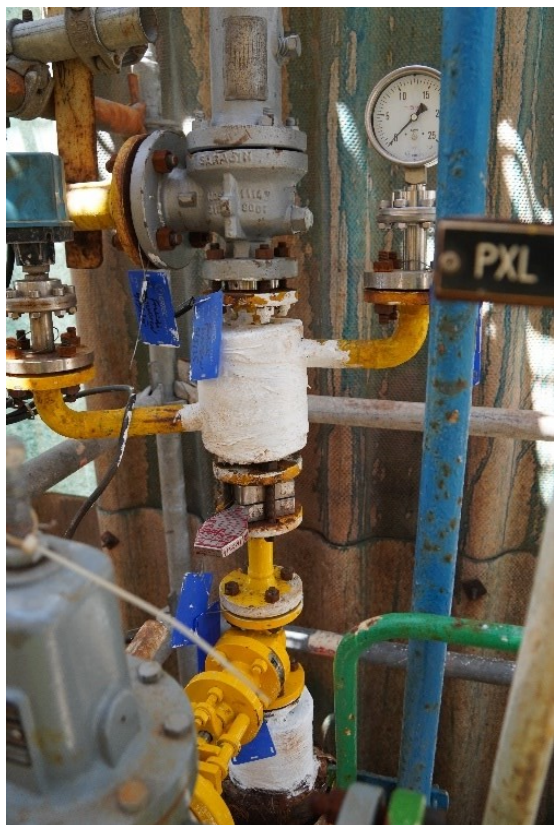
Le trident (nom attribué du fait de sa forme caractéristique) situé en aval de la vanne d'isolement se compose d'une manchette, d'un disque de rupture, d'une soupape ainsi que d'un jeu d'instruments de mesure de pression et d'alarme montés sur des piquages.

Photographie 2 : Photo du trident remonté après l'accident

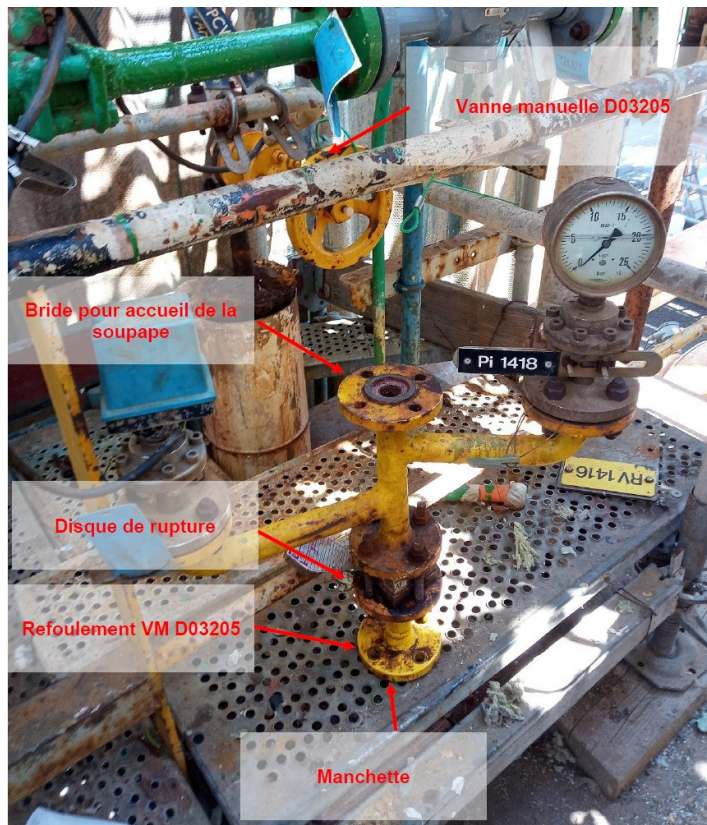
Photographie 3 : Photo du trident déposé (source KEM ONE)

Le BEA-RI a demandé à ce qu'une expertise de la vanne soit réalisée pour connaître son état de fonctionnement. Celle-ci a été conduite par la société BAREP, société spécialisée dans l'entretien de robinetterie industrielle et dans la détection acoustique de fuite. L'examen réalisé révèle la présence d'un encrassement et des traces de corrosion des portées d'étanchéité à l'origine d'une fuite de

20l/heure. Cette fuite explique la présence d'une pression de chlore liquide résiduelle en aval de la vanne.

L'expertise conduite sur la vanne met en évidence une dégradation interne et un encrassement de l'équipement ce qui traduit un manque d'entretien et un défaut dans la surveillance de son fonctionnement dans le temps.

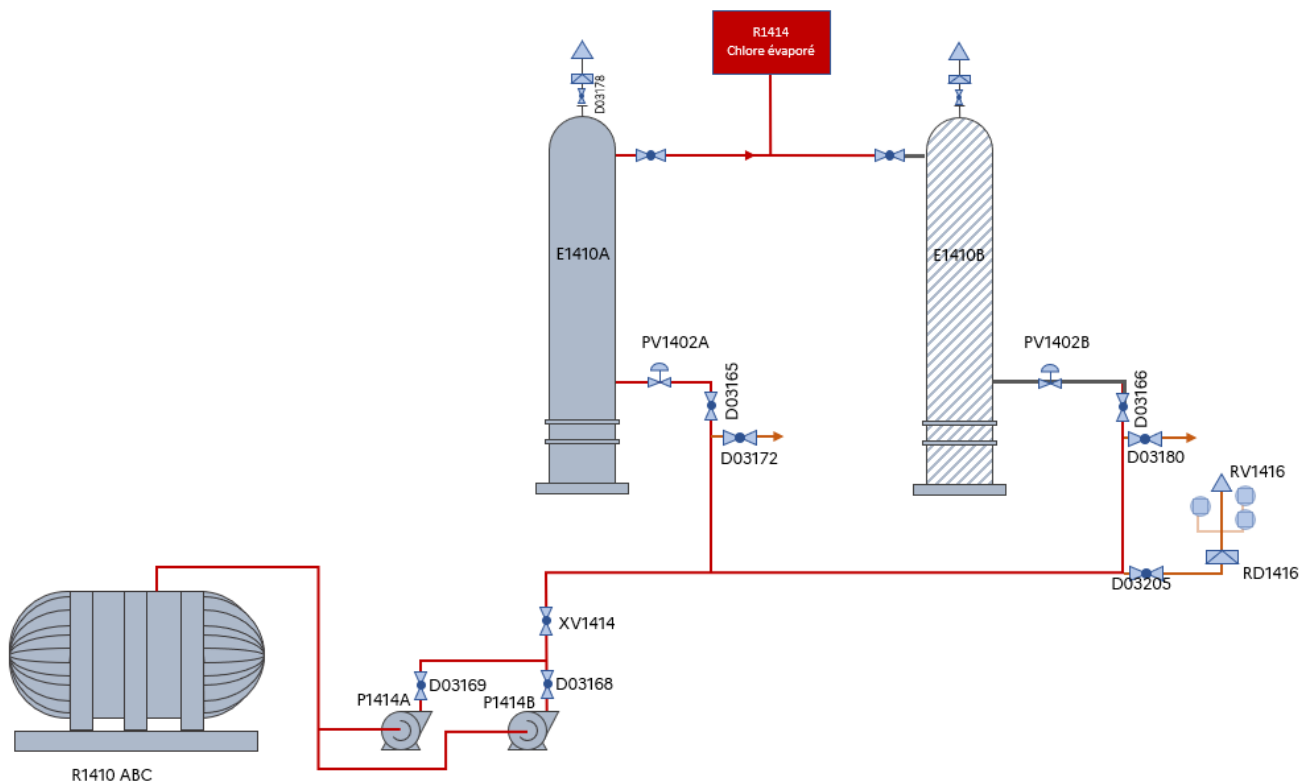
L'unité d'évaporation du chlore ne fonctionnait que sur l'évaporateur E1410 A (un seul évaporateur fonctionne à la fois), le second évaporateur E1410B était consigné, déconnecté et platiné, en vue de travaux d'entretien.

Figure 5 : Schéma simplifié de l'état de l'installation au moment de l'intervention

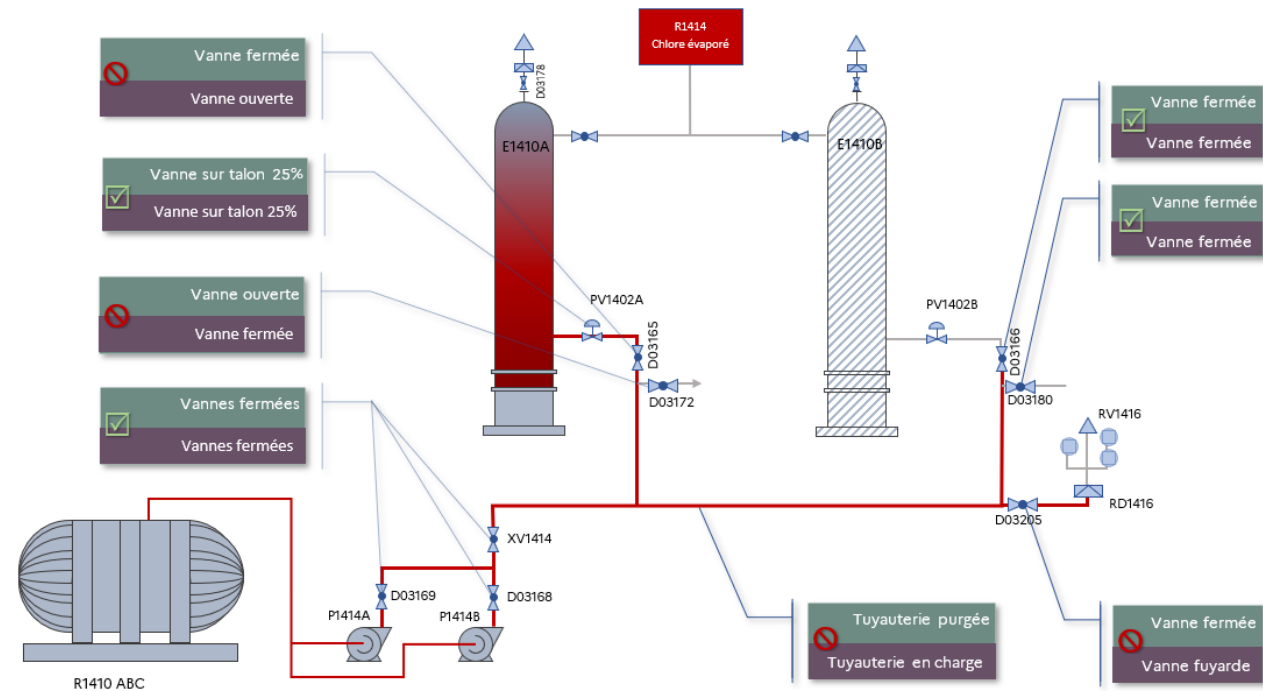
Une première opération de mise à disposition est opérée au cours de la matinée par des personnels KEM ONE mais elle est interrompue avant son terme. Une deuxième séquence de mise à disposition est opérée en début d'après-midi toujours par des personnels KEM ONE conformément au contenu d'une autorisation de travaux manifestement incomplète. Cette deuxième opération de mise à disposition n'aboutit pas à la mise hors produit de la tuyauterie de chlore liquide (purge de la tuyauterie). La tuyauterie de chlore liquide est toujours en charge à une pression de près de 5 bars. La vanne D03205, censée isoler le trident du reste de la tuyauterie, est défectueuse et le trident est donc également en charge.

Figure 7 : Schéma de l'installation avant ouverture par l'opérateur ORTEC

Le BEA-RI attribue la cause première de l'accident au dysfonctionnement de la vanne de sectionnement D03205 censée isoler le piquage en DN25 du reste de la tuyauterie de chlore. Il convient toutefois de souligner que ce type de dysfonctionnement est suffisamment fréquent et connu dans l'industrie pour qu'il ait été jugé nécessaire d'établir des règles de bonnes pratiques en matière d'ouverture de tuyauteries de produits dangereux. Sur le site KEM ONE, ces règles sont précisées dans une instruction technique qui s'appuie sur des référentiels nationaux. L'application de
