Rapport d'enquête

Sur le mélange accidentel de matières dangereuses lors d'un dépotage au sein de la société LAT NITROGEN sur la commune de Grandpuits (77) le 24 janvier 2025

N° : MTE-BEARI-2025-13

Date du rapport : 21/11/2025

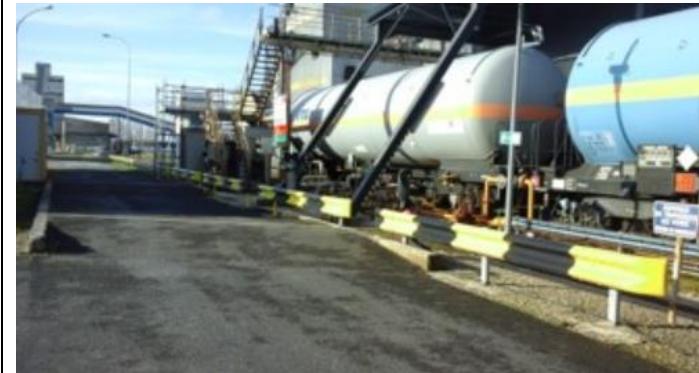
Figure 4 : Poste de déchargement des wagons-citernes dans le réservoir d'ammoniac anhydre (Crédit : LAT NITROGEN)

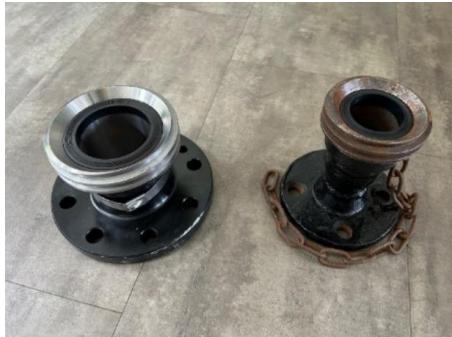
Le train qui est arrivé, possédant 22 wagons-citernes et appartenant à « **l'Usine 2 - Allemande** », est un train similaire à ceux de « **l'Usine 1 - Allemande** » reçus habituellement : il possède le même type de raccord, les mêmes couleurs et présente le même nombre d'écrous.

<p>Figure 8 : Raccords phase liquide et phase gaz (Crédit : LAT NITROGEN)</p>	<p>Figure 9 : Branchements phase liquide (en bleu) et phase gaz (en vert) (Crédit : LAT NITROGEN)</p>
