# Rapport d'enquête

Sur la perte d'utilités survenue au  
sein d'un site exploité par YARA  
sur la commune de Montoir-de-  
Bretagne (44) le 29 mars 2024

N° : MTE-BEARI-2025-001

Date du rapport : 24/01 /2025

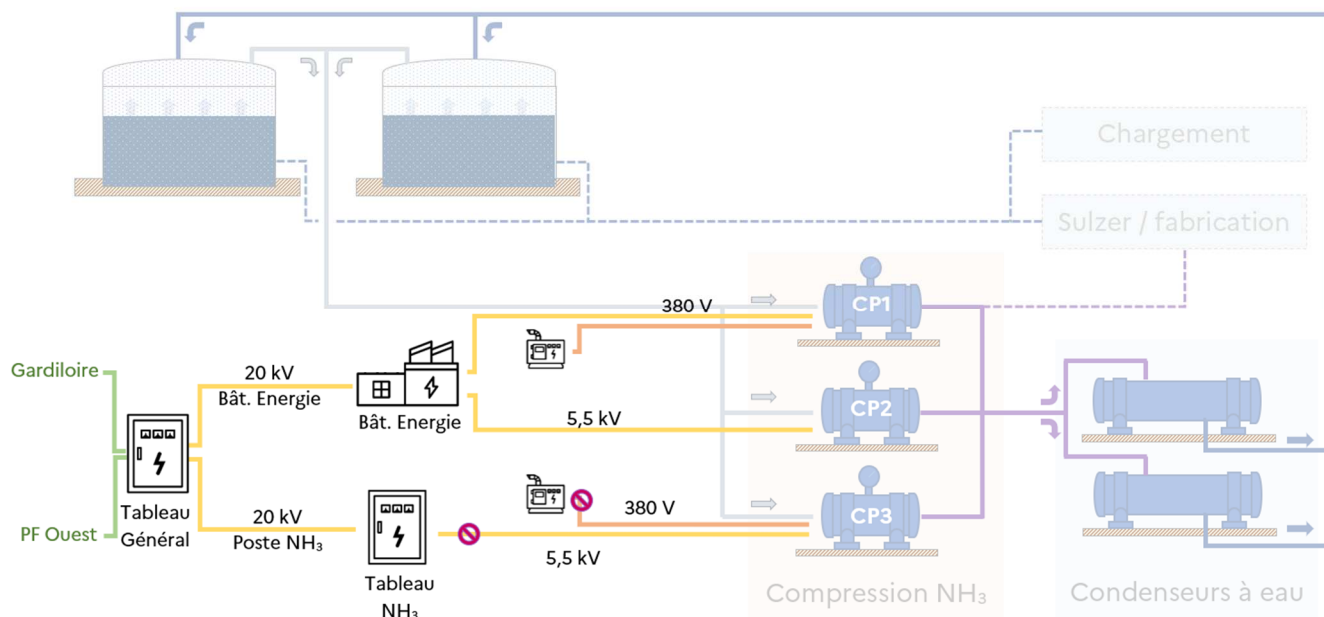
- CP1 et CP2 sont alimentés depuis la salle énergie, respectivement en 380 V et en 5,5 kV ;
- CP3 est alimenté en direct depuis le poste de livraison par une ligne 20kV. La tension est abaissée à 5,5 kV pour alimenter le compresseur. Toutefois, depuis la mise en lumière d'un défaut sur un contacteur, cette alimentation n'était plus opérationnelle. Concernant CP3, la décision a été prise en 2023 d'installer un groupe électrogène et un moteur 380V dédiés afin de pouvoir disposer d'un compresseur de secours disposant d'une alimentation autonome. Toutefois, cette installation n'a jamais fonctionné, le groupe n'étant pas assez puissant pour délivrer le courant suffisant au démarrage en dépit de l'installation d'un démarreur dédié ;
- En termes de sécurisation de l'alimentation, CP1 est secouru par le groupe électrogène du site.

Figure 4 : Schéma d'alimentation électrique des 3 compresseurs d'ammoniac. Les pictogrammes rouges indiquent les alimentations non fonctionnelles le jour de l'évènement - situation avant l'évènement (Crédit BEA-RI).

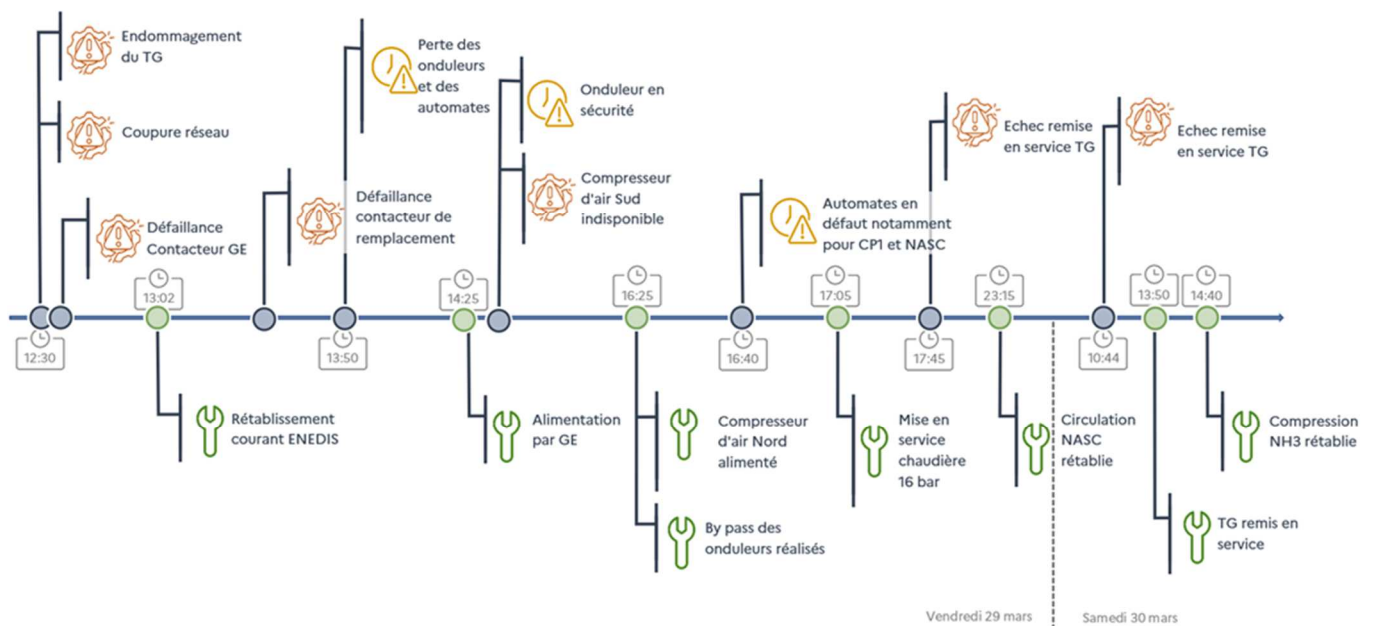
- **La défaillance du câble d'alimentation du site** : comme cela a été exposé précédemment, il s'agit de la défaillance qui a provoqué le déclenchement des sécurités du poste source et l'arrêt de l'alimentation électrique ;
- **La défaillance du tableau général** : rapidement, les équipes techniques de l'exploitant ont constaté sur la face avant d'une des cellules du local électrique des traces de suies caractéristiques d'une défaillance interne. L'expertise menée ultérieurement par SCHNEIDER Electric conclura à un défaut d'isolement au niveau du transformateur de courant. Cette défaillance a empêché la reconnexion rapide du site alors même que le courant avait été rétabli à partir de 13h02. En outre, le tableau général présentait des signes de mauvais fonctionnement (bruits de crépitements caractéristiques d'effluves<sup>12</sup>, trace d'amorçage sur les transformateurs de

- **Dysfonctionnement du contacteur de puissance du groupe électrogène et du premier contacteur de remplacement.** Si le démarrage du groupe électrogène n'a pas posé de difficulté, sa connexion au réseau interne a en revanche été retardée de deux heures en raison d'un défaut au niveau du contacteur. En l'absence d'équipement de rechange disponible, l'exploitant n'a pas eu d'autre choix que de prélever un contacteur identique sur une autre partie de l'installation. Ce contacteur de remplacement s'est avéré à son tour défectueux. L'exploitant a donc prélevé un second contacteur sur un transformateur qui était consigné en raison de travaux. Il a donc fallu procéder à la déconsignation du transformateur pour procéder au démontage du contacteur et à son installation sur la ligne du groupe électrogène. Deux interventions plus tard, l'alimentation de secours du site était effective ;

- **L'état « hors service » du compresseur d'air Sud :** avant que la rupture d'alimentation électrique du site ne se produise, le compresseur Sud était hors service. Dans la mesure où c'est le seul compresseur d'air alimenté par le groupe électrogène principal, l'exploitant n'était pas en capacité d'opérer ses installations même lorsque l'alimentation a été rétablie. Pour mémoire, l'air comprimé est nécessaire au fonctionnement d'une grande partie des vannes qui sont à commande pneumatique. Il a donc fallu que les équipes techniques de YARA trouvent une solution pour alimenter un des deux autres compresseurs d'air ;

- **L'état « hors service » du groupe électrogène du CP3 :** l'alimentation depuis le tableau général du CP3 n'étant plus opérationnelle, l'exploitant a décidé en 2023, l'installation d'un groupe électrogène dédié à ce compresseur. Cet équipement n'a jamais pu fonctionner convenablement en raison d'une puissance insuffisante du groupe électrogène qui lui était associé. Le CP3 n'était donc pas opérationnel le jour où la rupture d'alimentation s'est produite ;

Figure 5 : chronologie des pannes et des interventions réalisées par les équipes techniques de YARA et ses prestataires (Crédit BEA-RI)

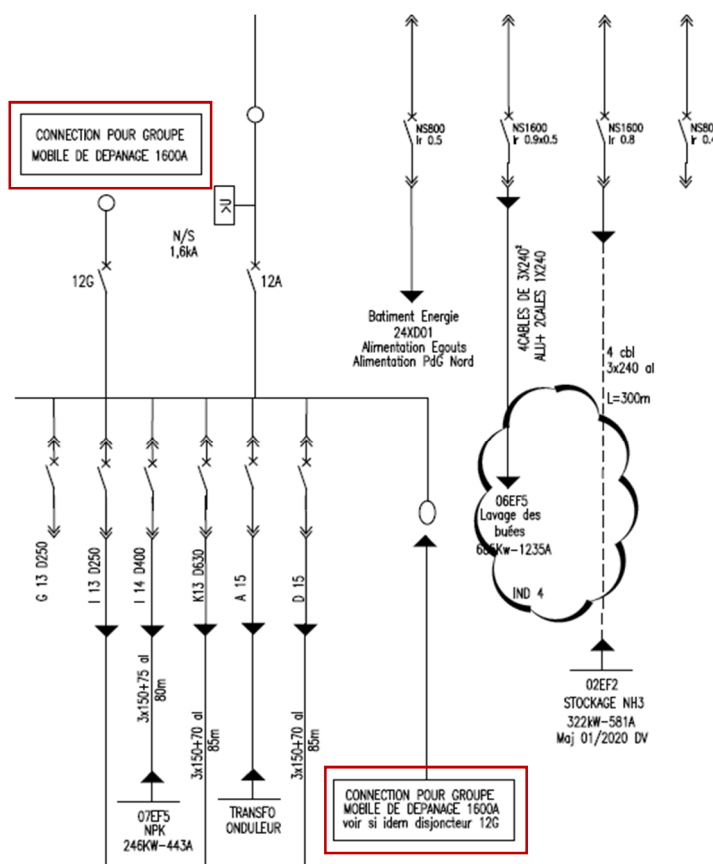
Le réexamen après l'évènement, des schémas du réseau électrique interne du site a permis d'identifier deux points de raccordement possibles.

Figure 6 : Schéma électrique du site mentionnant les points de connexion des groupes mobiles (encadrés en rouge)

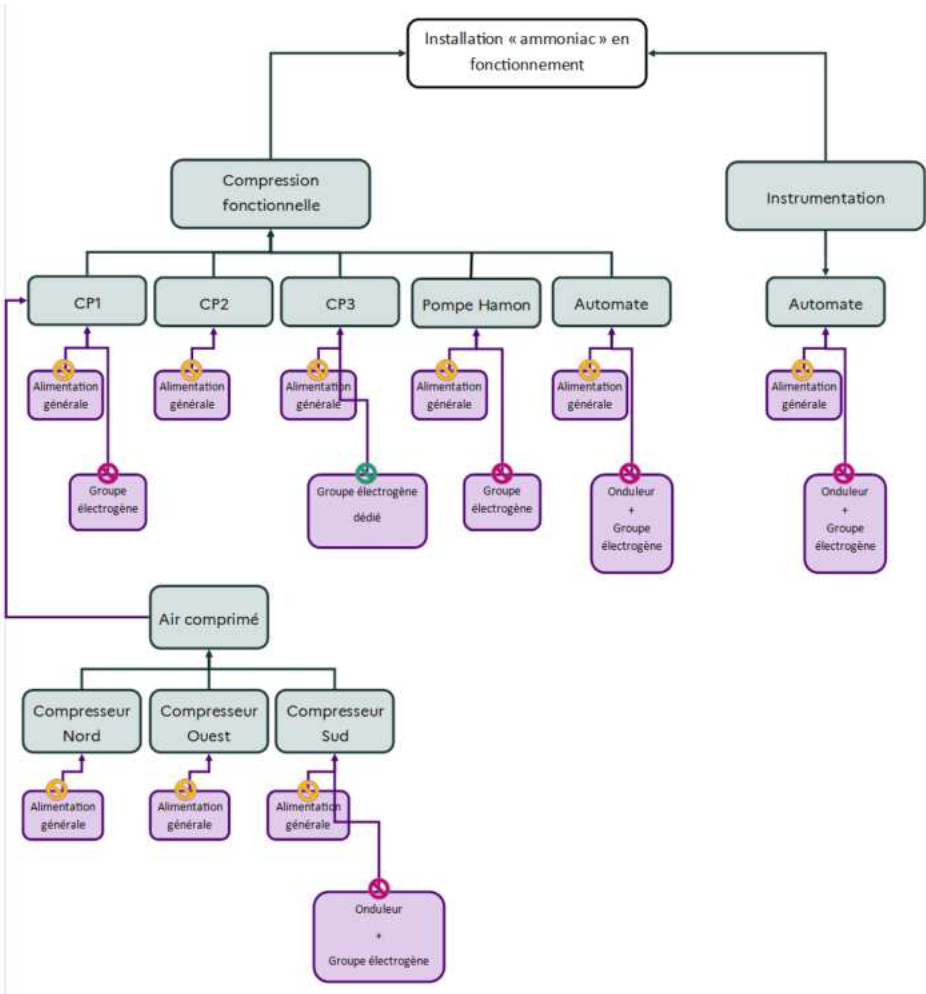
Dans ce contexte, trois défaillances suffiront à provoquer l'accident : rupture de la ligne, la panne du contacteur du groupe électrogène et la panne (ancienne) du compresseur sud (cf. annexe I).

Figure 7 : synoptique des défaillances intervenues sur l'installation de compression d'ammoniac

| | Défaillance câble d'alimentation et du tableau général |
| | Couplage du groupe électrogène non opérationnel |
| | Groupe électrogène non opérationnel |

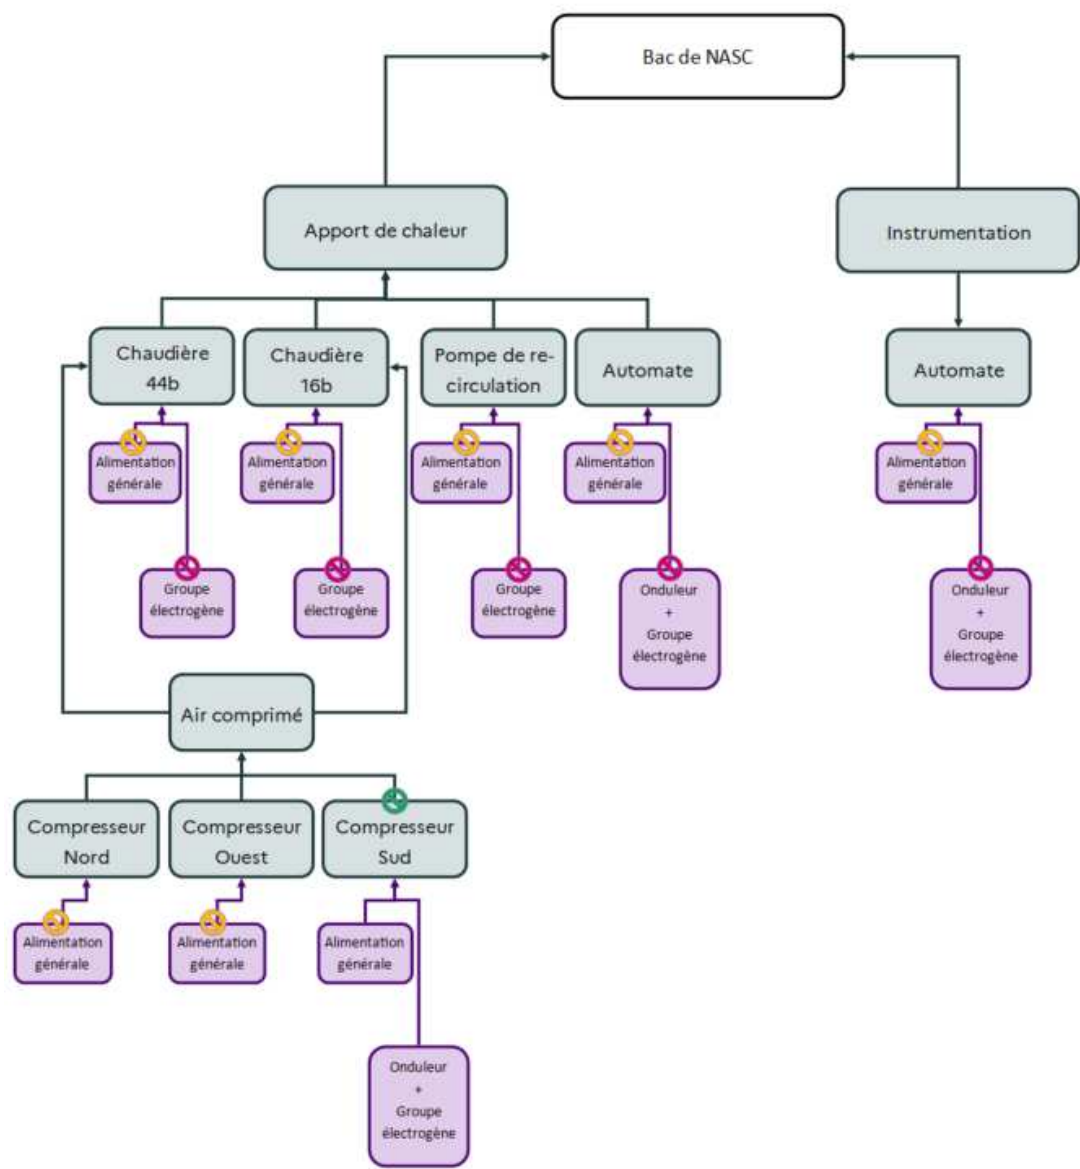
Figure 8 : Synoptique des défaillances intervenues sur l'installation de NASC

| | Défaillance câble d'alimentation et du tableau général |
| | Couplage du groupe électrogène non opérationnel |
| | Compresseur d'air secouru non opérationnel |
