Rapport d'enquête

Sur l'incendie survenu au sein du
sécheur de graines du site
exploité par BUNGE France à
Brest (29) le 4 décembre 2024

N° : MTE-BEARI-2025-012

Date du rapport : 17/11/2025

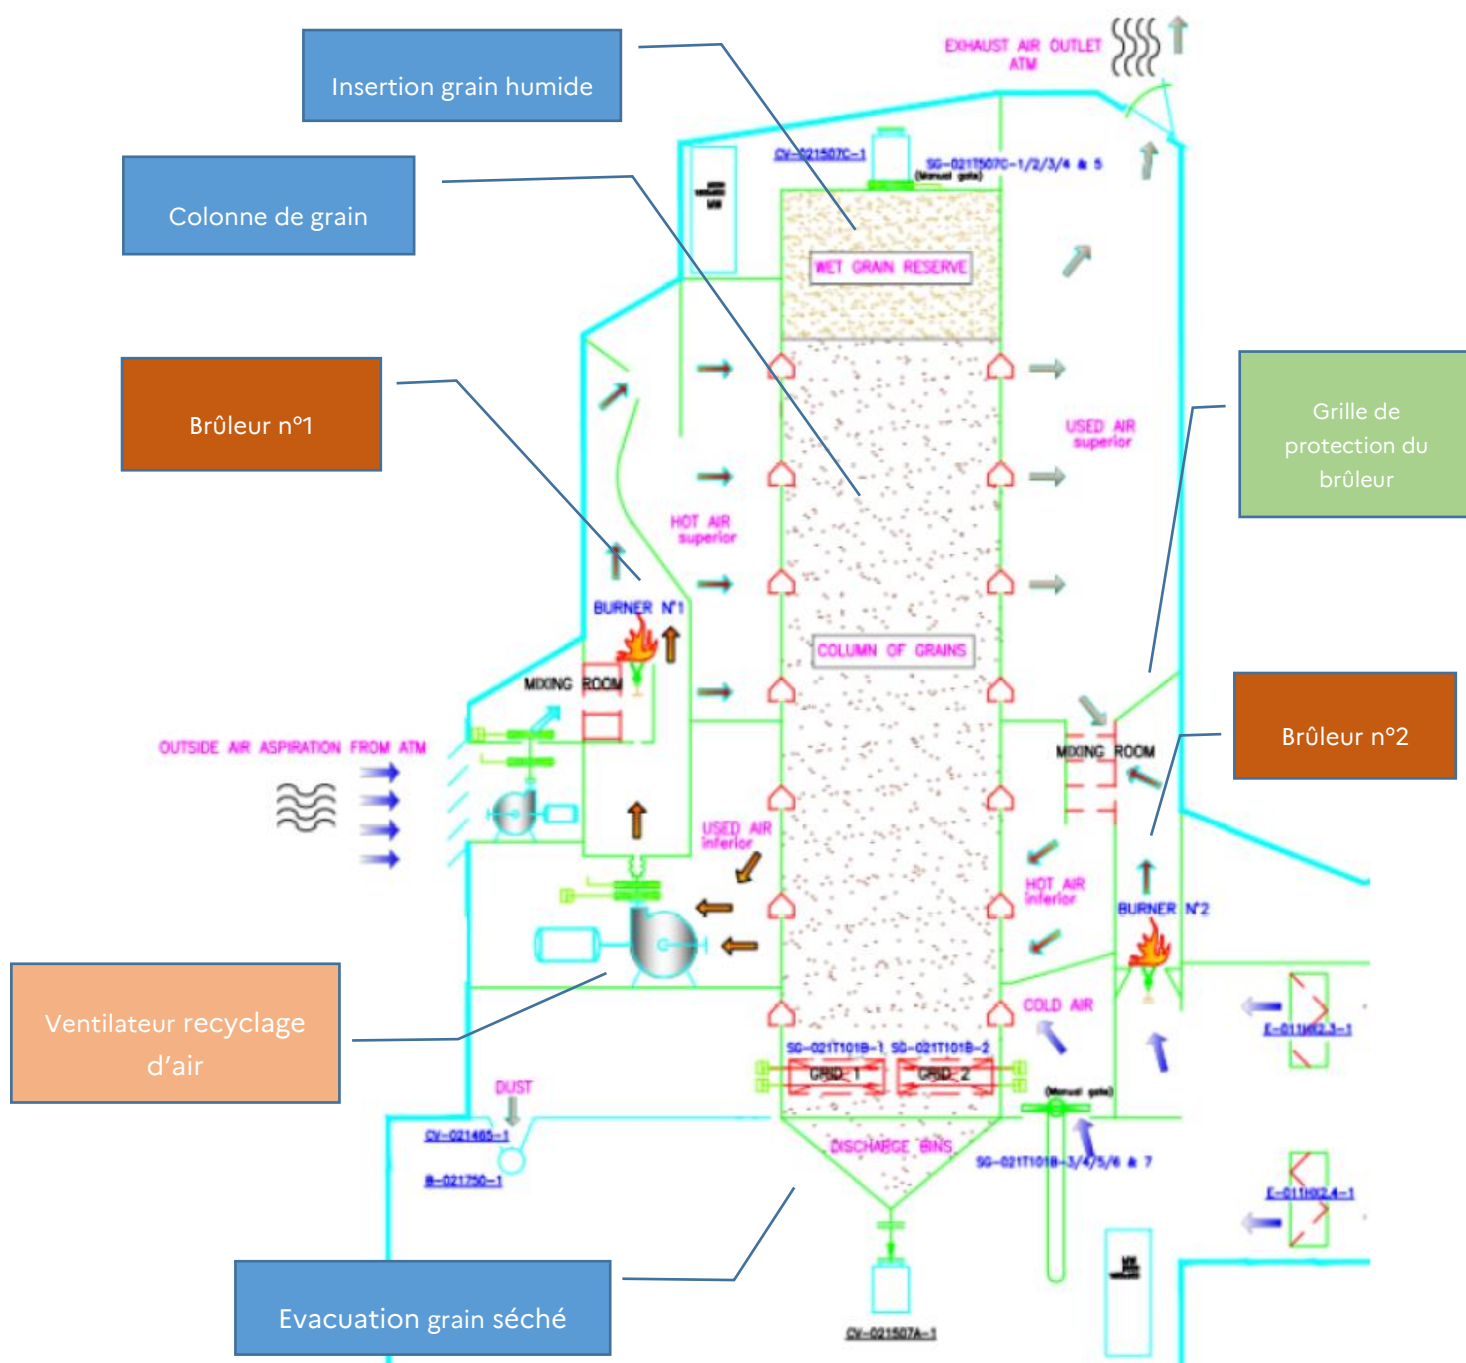
Figure n°3 : schéma de fonctionnement du sécheur (crédit BUNGE)

Le siège de l'incendie était localisé au sein du sécheur de graines. Le principe de fonctionnement de l'équipement est illustré sur la figure n°3 ci-dessous. L'introduction du grain se fait en partie haute et l'extraction est réalisée en partie basse. De part et d'autre d'une colonne centrale contenant le grain, deux brûleurs à gaz fournissent de l'air chaud à partir de l'air extérieur. Un ventilateur permet de recycler une partie de l'air chauffé, qui est passé dans la colonne de grain et donc de limiter la consommation d'énergie. Une injection d'air frais en partie basse permet de refroidir le grain en fin de séchage.

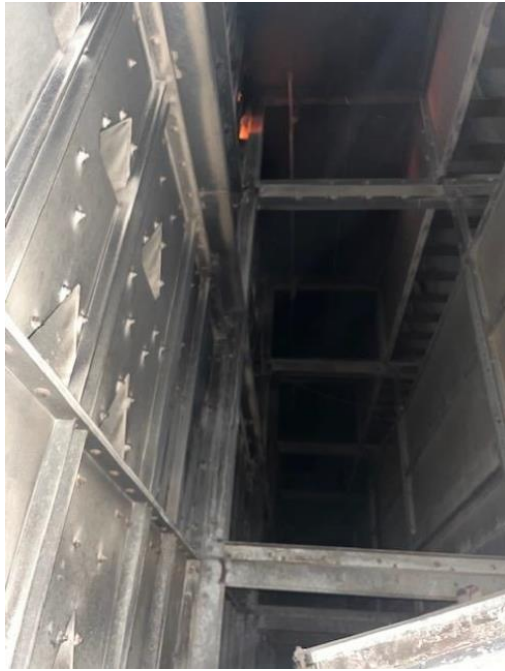
Figure n°4 : situation à 7h00 (crédit BUNGE)

Une tentative de vidange du contenu du sécheur au sol par la trappe nord échoue à 6h25 car le câble d'ouverture casse. Une deuxième tentative échoue à 7h15. À 7h45, la trappe sud est ouverte. La trappe nord est ouverte à 9h.

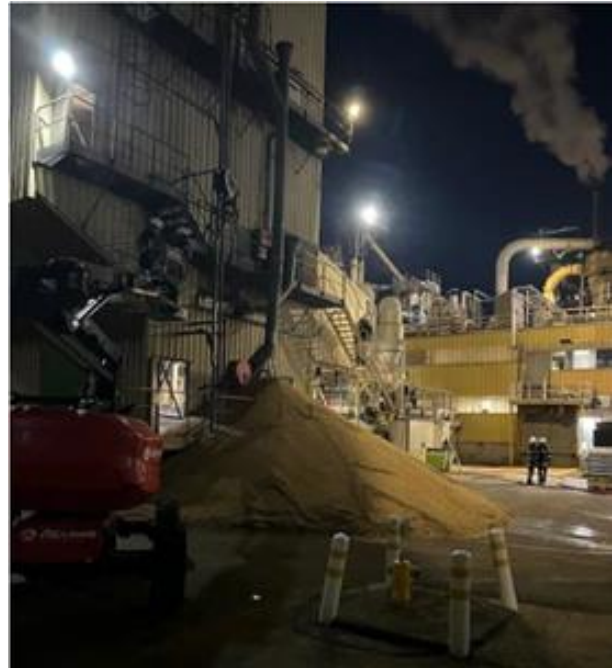
Figure n°5 : vidange à 7h45 (crédit BUNGE)

Le sécheur est équipé de deux trappes d'urgence mais lors de l'événement le câble d'ouverture de la trappe nord a rompu au moment de son actionnement. La deuxième trappe a dû être utilisée et a retardé la vidange de la colonne.

- S'assurer du suivi du bon état des filtres et grilles ;
- S'assurer que la vidange rapide de la colonne est possible à tout moment du fonctionnement de l'installation (fonctionnement des trappes, non encombrement des zones de déversement, moyens humains disponibles pour gérer l'événement) ;

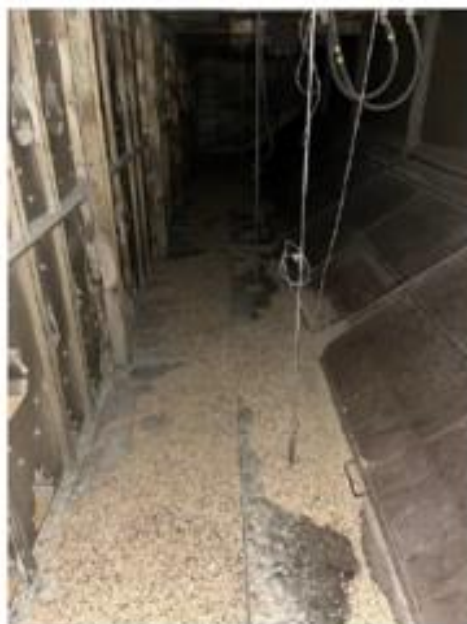
Figure n°6 : présence de coques dans la gaine « air usé » (crédit BUNGE)

La veille de l'événement, le lundi 2 décembre, une odeur de fumée est détectée dans l'usine par l'équipe de quart à 4h40. À 4h45, ils localisent un « smoulder » sur le sol de la gaine « air usé » et arrêtent le sécheur. Un smoulder correspond à un échauffement lent et progressif des grains menant à une combustion lente sans flamme. Le smoulder est éteint.

Le sécheur est nettoyé au niveau de la zone impactée, inspecté et redémarre à 8h. L'analyse de l'événement menée par l'exploitant conclura à la présence importante de coques² dans le stock de graines traitées qui se retrouvent dans la gaine « air usé ». L'analyse montre en outre que ce type de graine est stocké en petite quantité sur le site, dans un seul silo. Il est donc impossible de mélanger les graines de fin de silo avec des graines de même type et présentant moins de fines et d'impuretés.

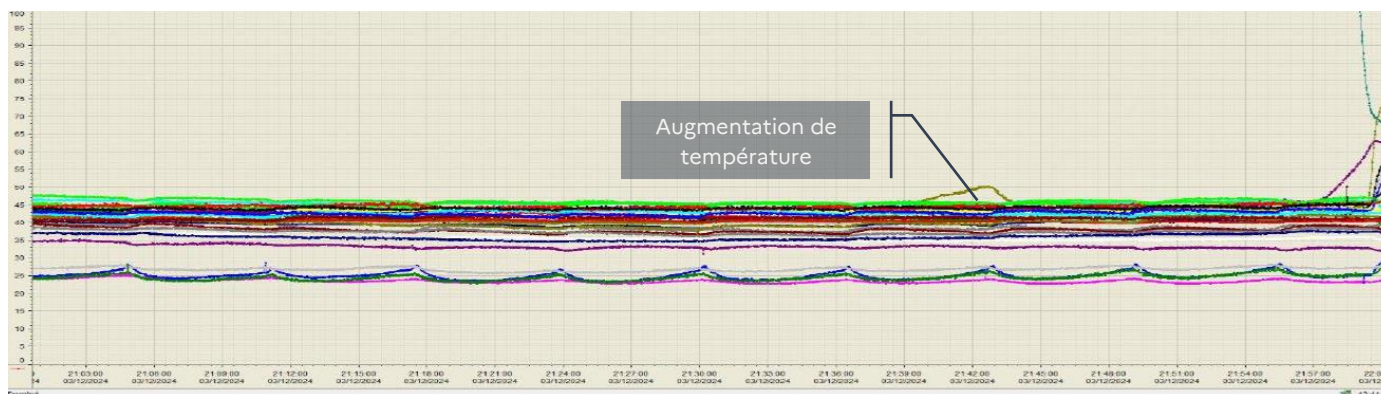
Figure n°7 : évolution de la température dans le sécheur avant l'événement (crédit BUNGE)

La figure n°7 ci-dessous représente l'évolution des températures dans le sécheur avant l'événement survenu dans la nuit du 3 au 4 décembre.

Cet enregistrement montre une augmentation notable de la température une vingtaine de minutes avant l'événement (aux alentours de 50°C), mais cette température n'atteint pas la température de pré-alarme (53°C), ni celle d'alarme (58°C).

- Revoir l'instrumentation du sécheur, en liaison avec le constructeur, pour s'assurer du positionnement optimal et du fonctionnement des sondes de température dont les différents seuils de déclenchement seront également réexaminés ;

- S'assurer que le suivi des valeurs remontées par les sondes de température est suffisamment ergonomique pour permettre une intervention rapide en cas de besoin et potentiellement avant l'atteinte des seuils d'alarme ;

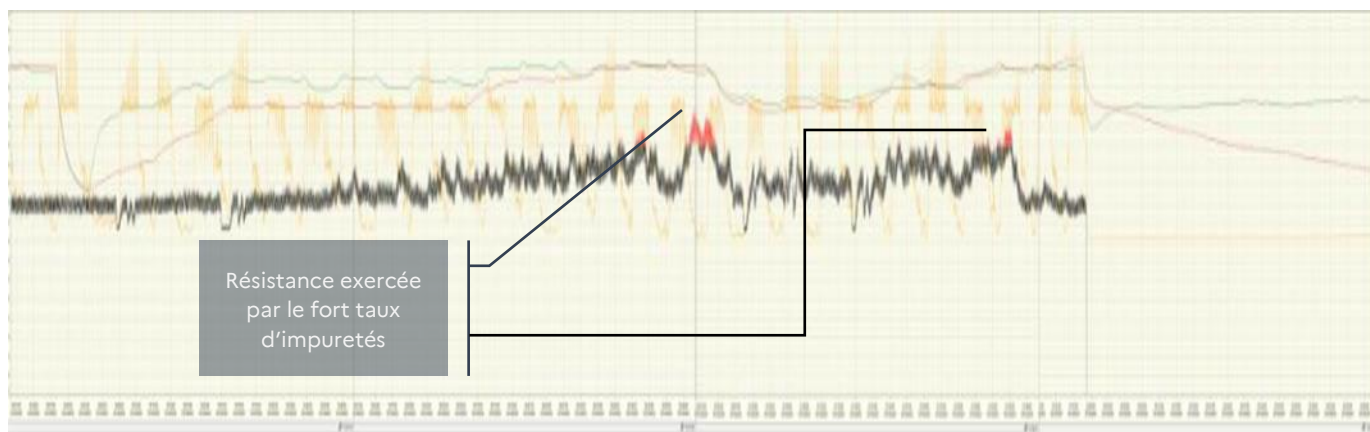
Figure n°8 : ampérage du pré-nettoyage 103 (crédit BUNGE)

Avant séchage, les graines sont passées au crible et nettoyées dans l'installation de pré-nettoyage. Le suivi du fonctionnement de l'installation effectuant ce nettoyage montre une dégradation de la qualité de la graine (augmentation de la proportion de fines et de coques) 3 heures avant l'incendie. Cette période correspondant au traitement du fond du silo.

La graine traitée au moment de l'incendie était considérée par l'exploitant comme plus sale et contenant plus d'impuretés que ce qui est habituellement observé. C'était notamment visible au niveau de l'installation de pré-nettoyage dont le tamis s'était rapidement encrassé et dont l'intensité électrique des moteurs avait augmenté. Cela peut être une conséquence d'une graine plus humide à la base dont les impuretés ne se sont pas séparées lors de la collecte et des étapes de transport.

- Mettre en place une méthode de suivi de la qualité de la graine (fond de bac, engorgement tamis, intensité des moteurs du pré-nettoyage) pouvant déclencher un niveau de vigilance supplémentaire dans le suivi du fonctionnement de l'installation ou de by-pass de celle-ci ;
