# Rapport d'enquête

Sur l'incendie d'un silo de  
stockage de bois survenu au sein  
de la société CENERGY située à  
Saint-Ouen L'aumône (95) le 28  
avril 2022

N° : MTE-BEARI-2023-001

Date du rapport : 06/02/2023

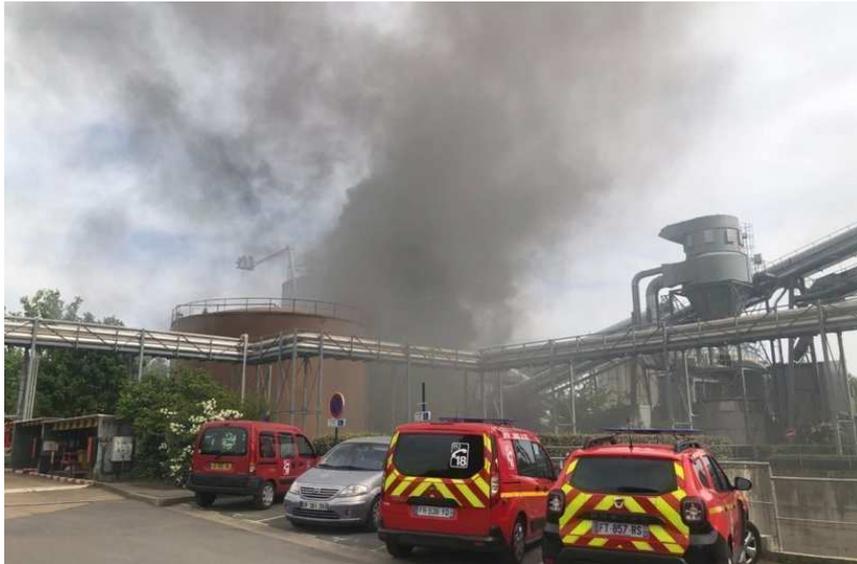
Aux alentours de 18h, les sapeurs-pompiers observent que le feu s'est propagé à l'intérieur du silo.

Figure 1 : Vue de l'incendie en cours (Source : La gazette du Val d'Oise)

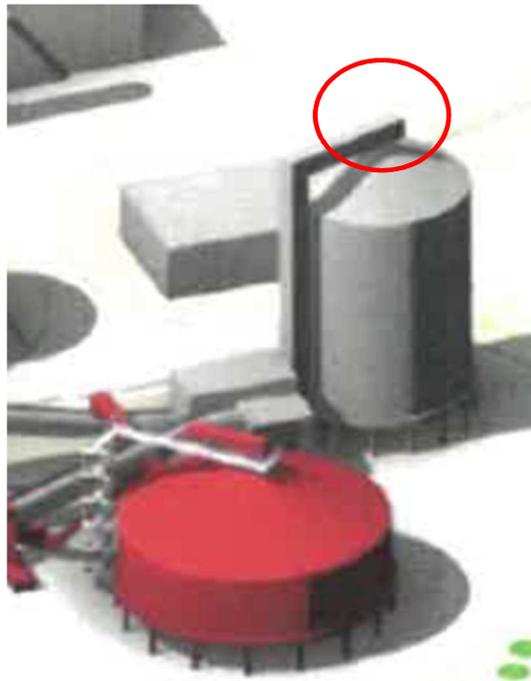
Ils aperçoivent des braises au point d'arrivée de la bande à bords en partie haute du silo.

*Figure 8 : Localisation de l'endroit où les premiers opérateurs ont aperçu des braises sortir du capotage de la bande à bords*

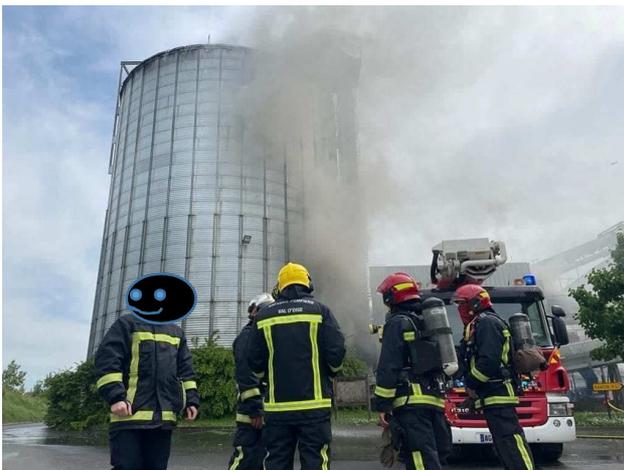
Vue du sinistre peu après l'arrivée des sapeurs-pompiers (Source : SDIS95)

À l'arrivée des pompiers, les fumées sont essentiellement présentes en partie basse du capotage protégeant la bande à bords.

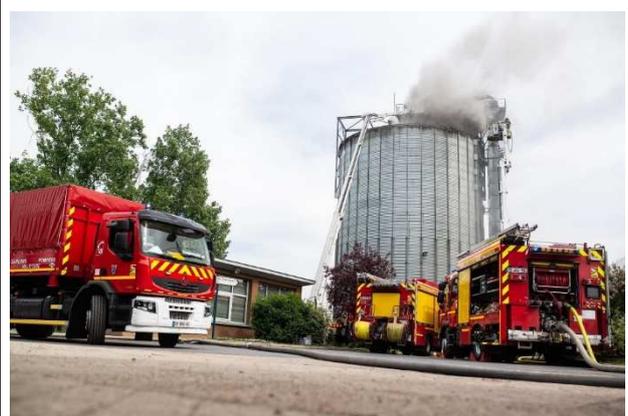
Le dispositif opérationnel est en place. L'attaque du foyer a commencé en partie basse et les fumées sont essentiellement visibles en partie haute du silo

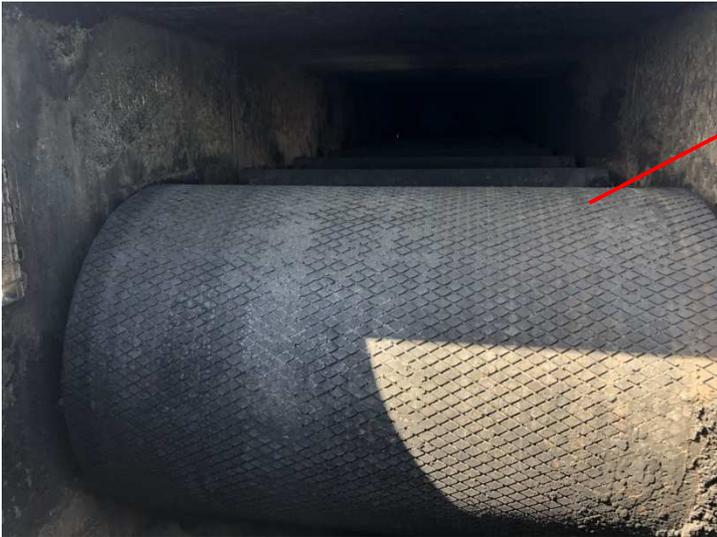
Visuellement, il a été constaté que la bande de roulement du rouleau de renvoi motorisé situé en partie haute du silo n'a pas été atteinte par l'incendie (photo ci-dessous). Seules les fumées chaudes et les braises transportées par le convoyeur en fonctionnement ont traversé cet espace.

Par conséquent, bien que les premiers signes visibles de l'incendie aient été aperçus au niveau de la partie haute du silo 4000, le feu n'a pas pour origine le stockage présent dans le silo ou la motorisation du convoyeur à bande situé au sommet de ce dernier.

Figure 10 : Photo du rouleau de renvoi de la bande à bords situé en partie haute du silo 4000. La bande de roulement de cette dernière est en bon état.

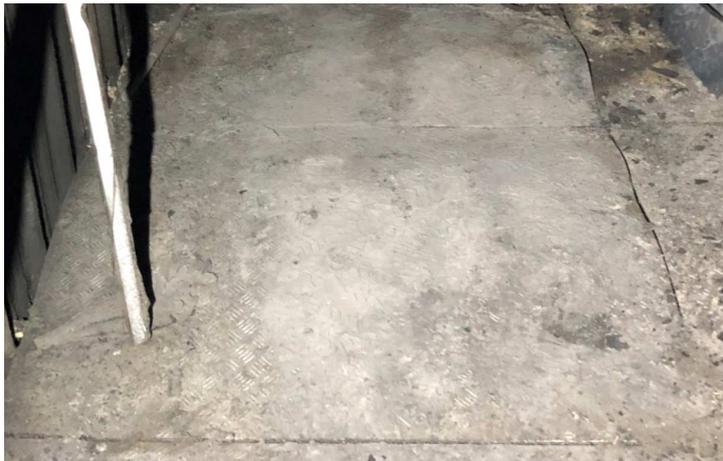
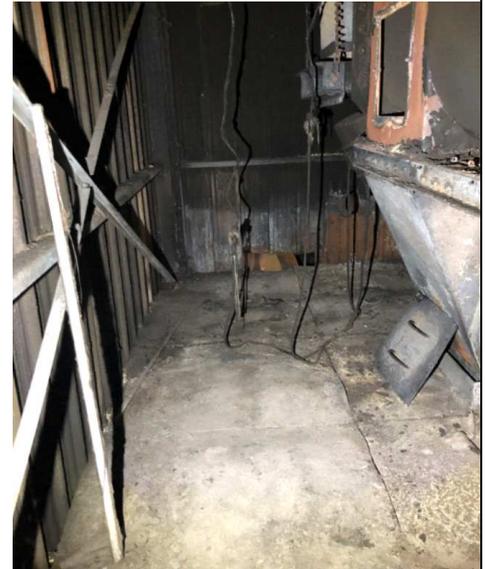
Le local « bande à bords » est ainsi celui qui a subi la plus forte intensité de l'incendie. Les fumées chaudes se sont ensuite propagées par convection dans les locaux supérieurs et ont endommagé ces derniers.

Le sol en tôles du local « gros bois », situé au milieu du bâtiment, s'est déformé sous l'effet de la chaleur au droit de l'installation de la bande à bords située au rez-de-chaussée. Le sol du reste du local ne présente pas de déformations liées à la chaleur produite par le foyer du niveau inférieur.

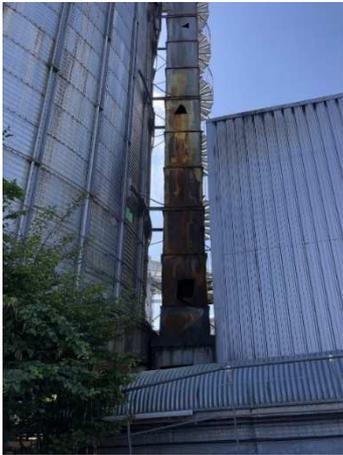
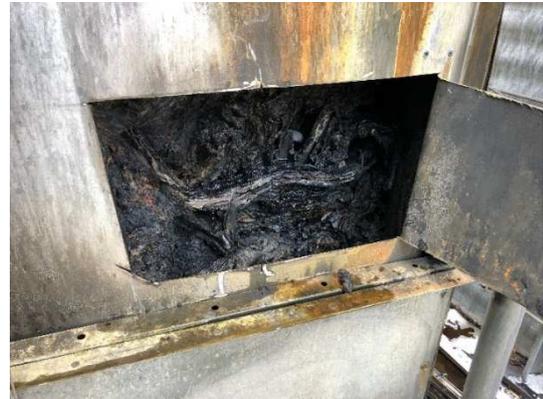
En examinant l'environnement extérieur au sinistre, les conséquences de l'incendie sont plus marquées sur le capotage de protection de la bande à bords dans sa montée verticale, côté nord (côté bâtiment « salle de contrôle »).

Le capotage métallique enveloppant la bande à bords dans sa montée verticale est situé à moins de 80 cm du silo 4000, et a pu contribuer à la propagation de l'incendie par conduction à l'intérieur du silo entre ces deux parties de l'installation. Les plaques de tôle du silo étaient rouge vif à cet endroit lors de l'incendie.

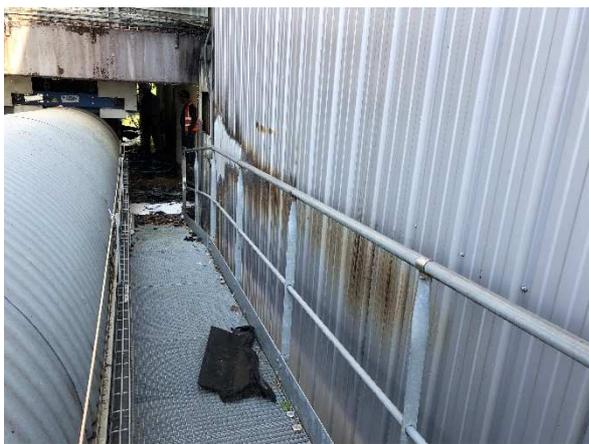
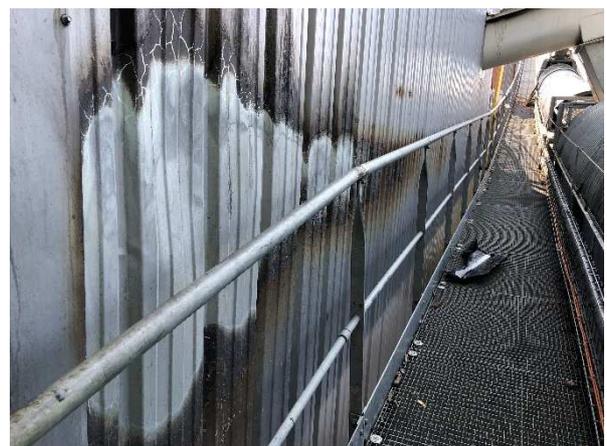
Une découpe du capotage vertical par les sapeurs-pompiers permet de voir l'accumulation de la bande à bords calcinée et agglomérée en partie basse après sa rupture. Cette dernière a fourni un potentiel combustible très important à l'incendie, bien que les essais réalisés par l'INERIS (cf. rapport en annexe I) ont permis de constater que la bande à bords était bien conforme à la norme ISO 340 (non propagatrice de la flamme). Cette dernière n'était pas conforme en tout point de la bande à la norme ISO 284 (antistatique), mais nous ne pensons pas que ce dernier critère ait contribué à provoquer le départ d'incendie ni à augmenter la vitesse de propagation de celui-ci, suite aux conclusions de l'enquête de recherche des causes d'incendie.

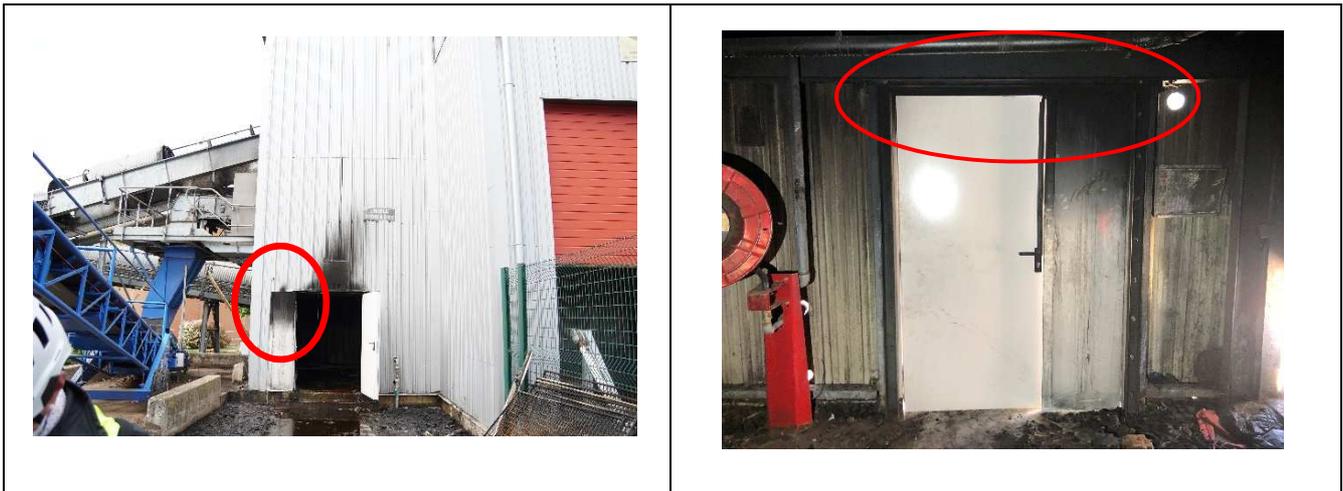
Des traces de l'incendie sont également visibles à l'extérieur du bâtiment du crible, sur la paroi située côté nord (côté « salle de contrôle »).

La reconnaissance cubique du bâtiment nous a permis de constater que l'incendie a été attisé par un balayage naturel de l'air entre le haut de la cheminée formée par le capotage métallique contenant la bande à bords, et le local du rez-de-chaussée du bâtiment du crible.

En effet, l'une des portes du local était en position ouverte au moment du développement de l'incendie, car nous pouvons observer que la porte de gauche est noircie en partie haute et a donc été soumise à la stratification des fumées produites lors de l'incendie : elle était alors en position fermée.

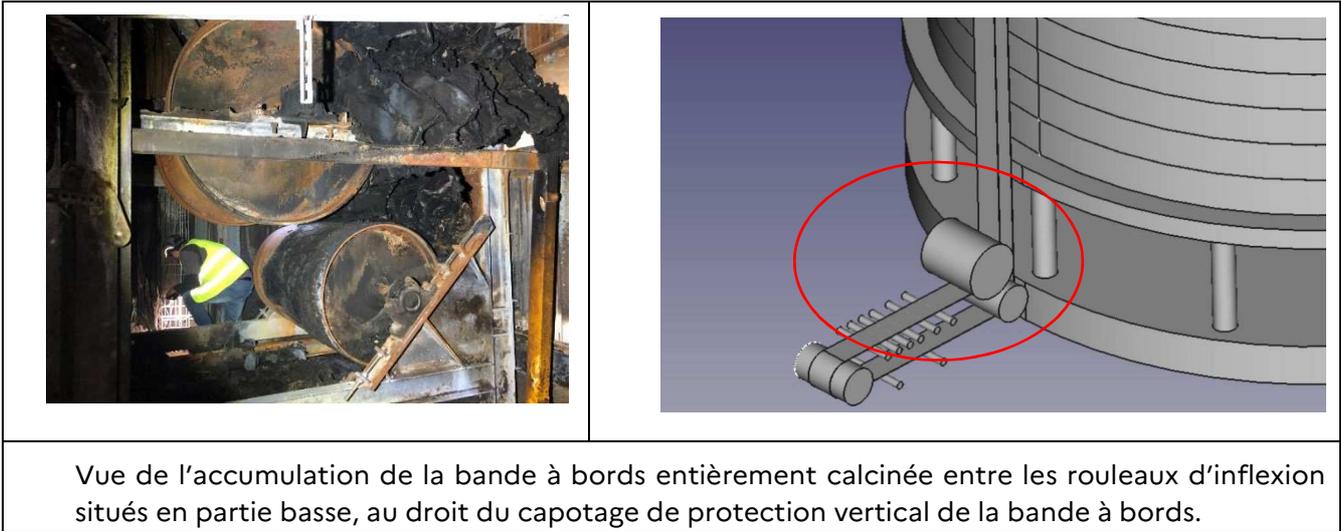
Vue de l'accumulation de la bande à bords entièrement calcinée entre les rouleaux d'inflexion situés en partie basse, au droit du capotage de protection vertical de la bande à bords.

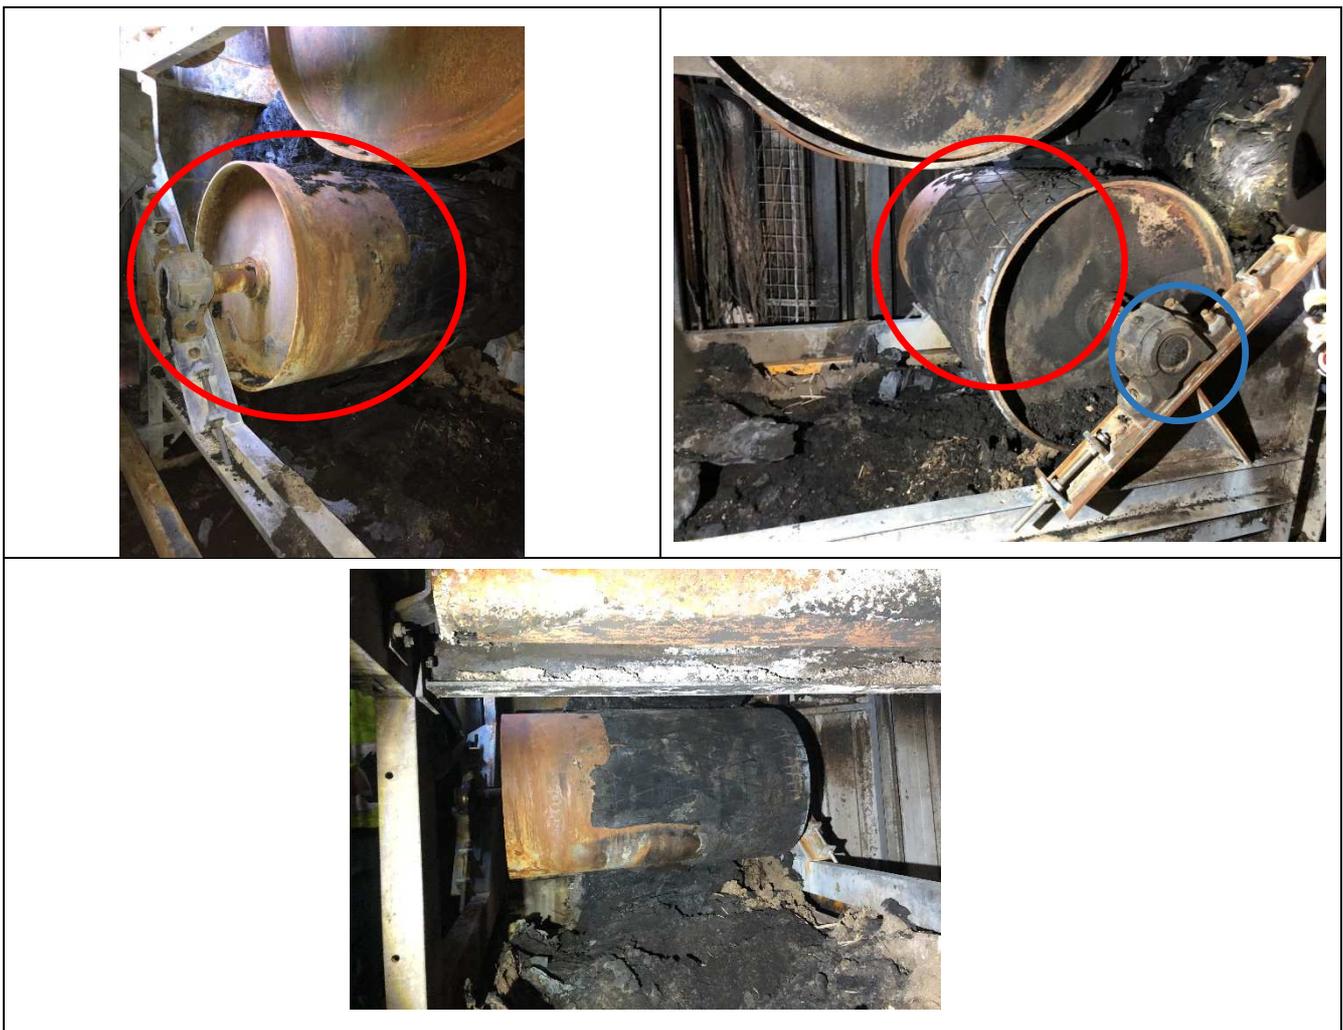
Sur la partie gauche du rouleau de renvoi de la bande à bords (photo de gauche cercle rouge), le revêtement en caoutchouc a totalement disparu, ce qui n'est pas le cas côté droit (photo de droite).

Le capuchon en plastique du graisseur a également fondu côté gauche et est intact côté droit (cercle bleu). Le graisseur contenait toujours de la graisse après l'incendie, ce qui indique que ce dernier n'a pas été provoqué par cet équipement.

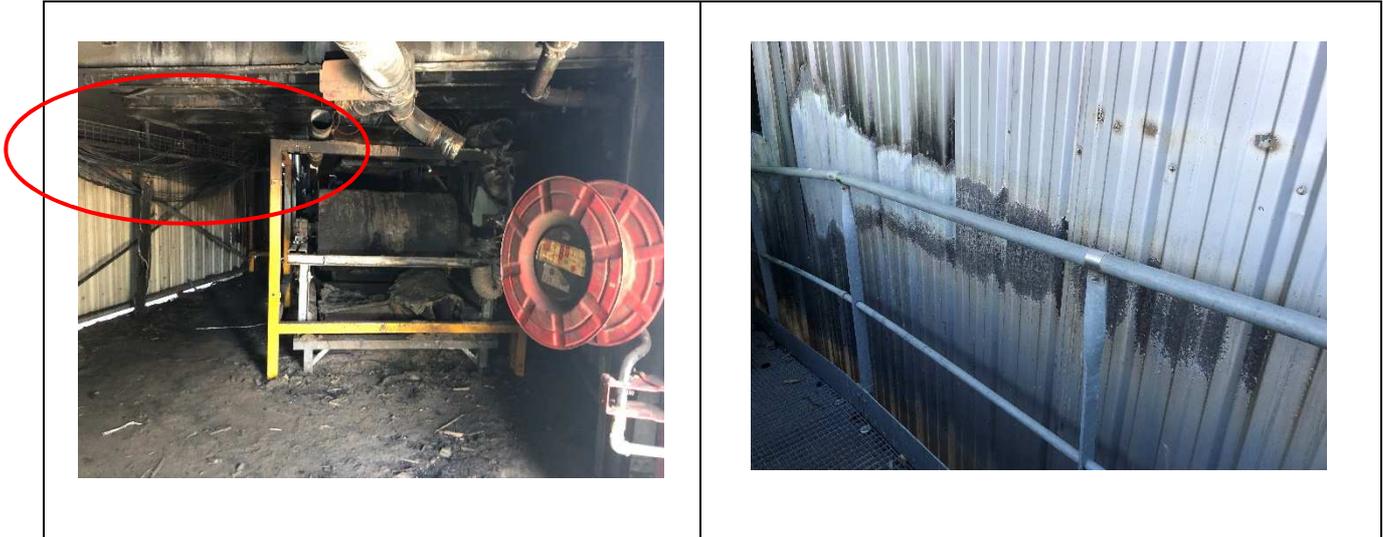
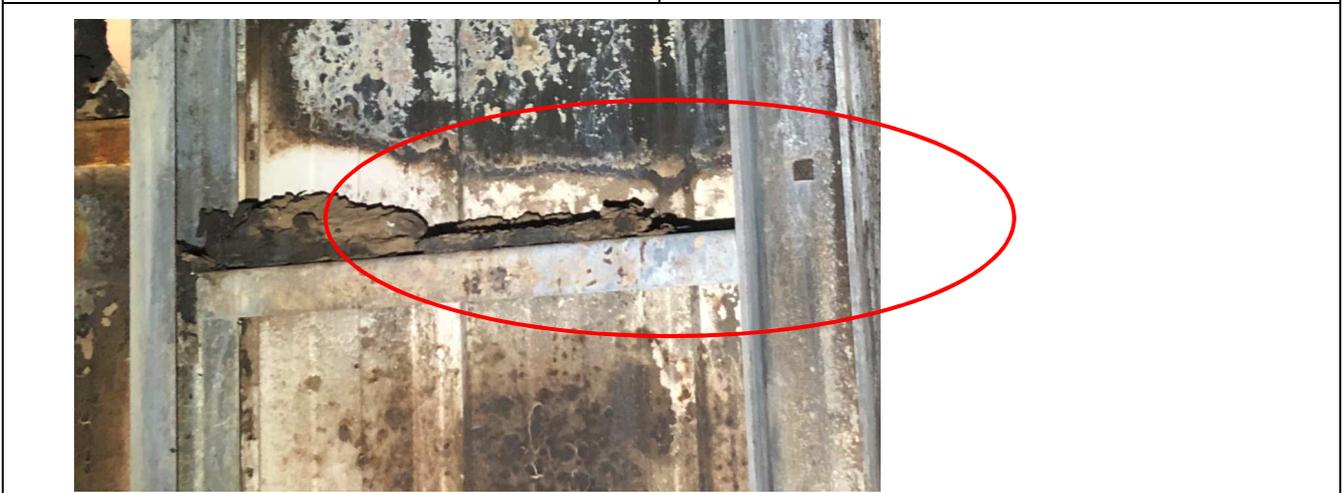
Le chemin de câbles côté gauche (photo en haut à gauche) est très endommagé et les gaines isolantes en plastique sont totalement fondues. Le chemin de câbles a contribué à la propagation de l'incendie et les traces sont visibles le long de ce dernier sur la paroi extérieure (photo en haut à droite), ce qui n'est pas le cas côté droit du local.

La photo du dessous permet de constater la présence de reste de fines de bois en partie calcinées sur les montants des parois du local.

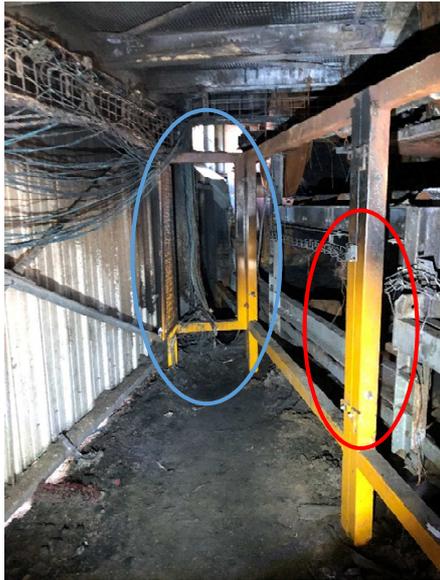
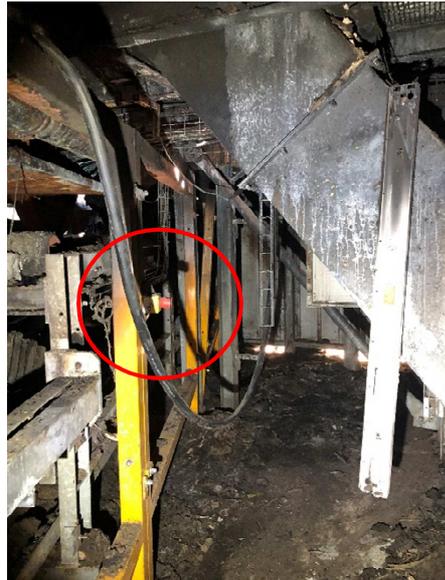
Le bouton d'arrêt d'urgence côté gauche (cercle rouge) est décroché et endommagé alors qu'il est toujours présent et en bon état côté droit.

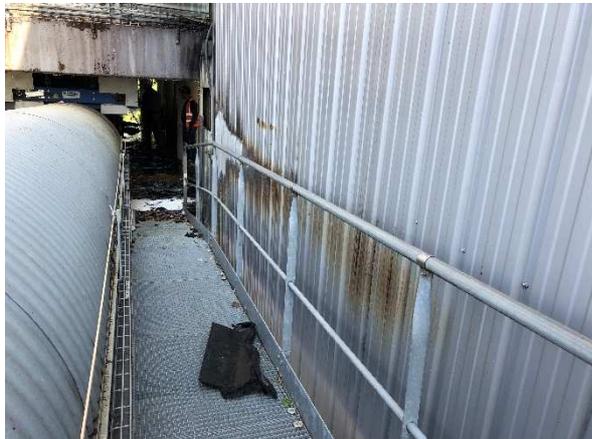
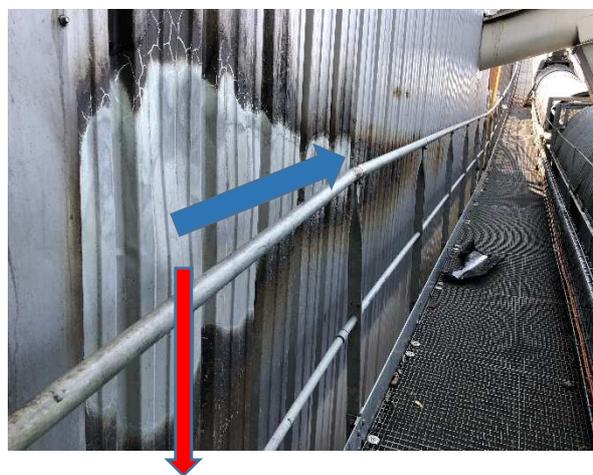
Les traces de l'incendie à l'extérieur du bâtiment présentent une forme très large en partie gauche de la photo – ce qui constitue la zone où le feu a été le plus intense, puis s'allongent et rétrécissent en suivant le chemin de câbles situé à l'intérieur du bâtiment en partant vers la droite de la photo (flèche bleue photo de gauche). L'incendie a commencé à se propager par le chemin de câbles, qui devait être lui-même recouvert de fines de bois.

L'entrée du chemin de câbles alimentant le bâtiment est située juste en-dessous de la partie extérieure présentant les traces d'incendie les plus importantes (les deux flèches rouges indiquent la continuité entre les deux photos au-dessus et au-dessous de la passerelle).

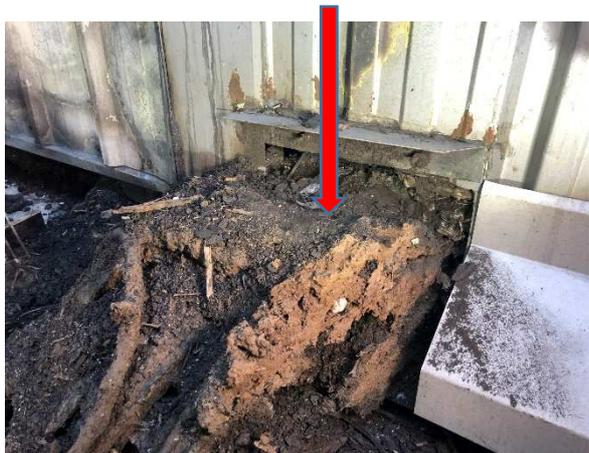
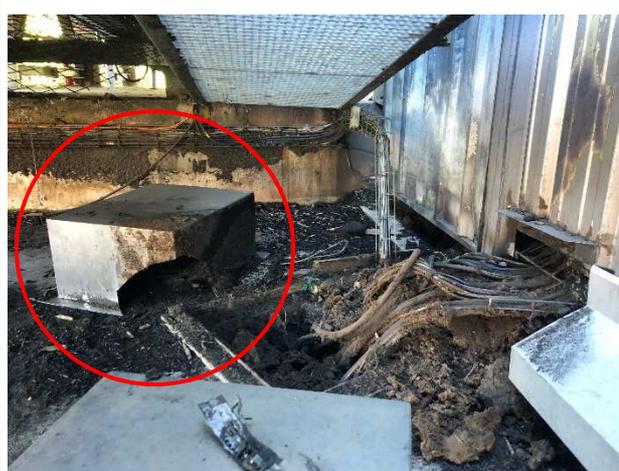
L'espace situé entre le carter de protection (entouré en rouge sur la photo de droite et après avoir été retiré) et les câbles contenait une accumulation importante de fines de bois.

La photo de droite permet de commencer à apercevoir les câbles électriques après avoir dégagé une partie des fines de bois.

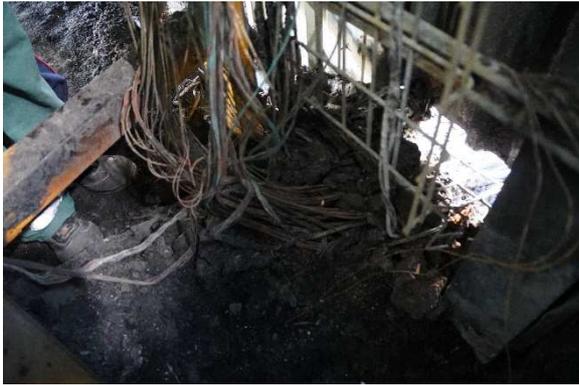
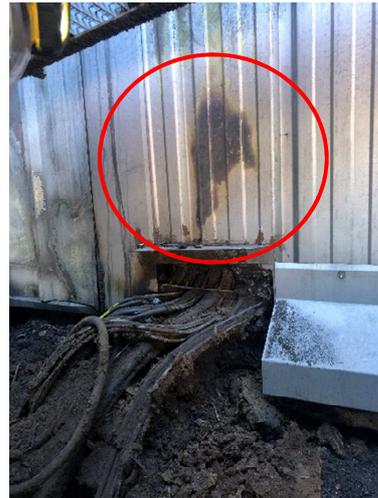
En examinant cette zone au niveau de l'arrivée du chemin de câbles, il a été retrouvé le restant d'une carte électronique d'une barre d'éclairage LED ainsi que ses fixations, encore présentes sur la paroi intérieure, situées au droit du chemin de câbles.

La barre d'éclairage LED a dû présenter un défaut électrique, s'est enflammée puis est tombée sur le chemin de câbles. Les fines de bois ainsi que les gaines isolantes des câbles électriques présents à cet endroit, ont dû contribuer à la propagation de l'incendie. Nous pouvons voir sur ces photos le chemin de câbles entièrement dégagé de l'accumulation de fines de bois. L'échauffement produit au début de l'incendie est visible sur la paroi extérieure au droit du chemin de câbles (cercle rouge).

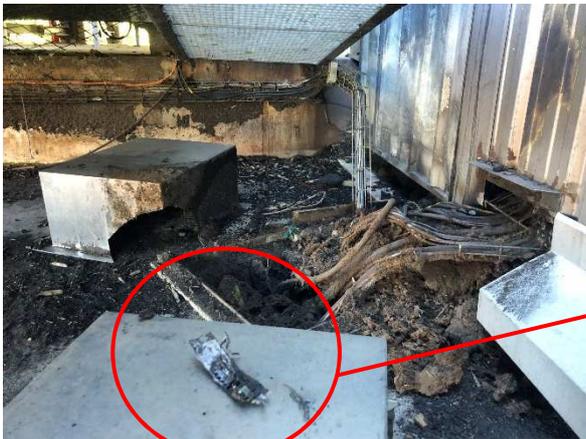
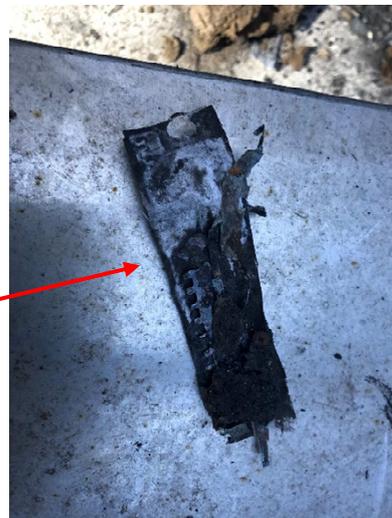
La carte électronique de la barre d'éclairage LED retrouvée dans les décombres.

**Le relevé des causes d'incendie oriente ainsi les investigations vers la barre d'éclairage LED située dans le local « bande à bords ». Un court-circuit semble être à l'origine de l'éclosion de l'incendie.**

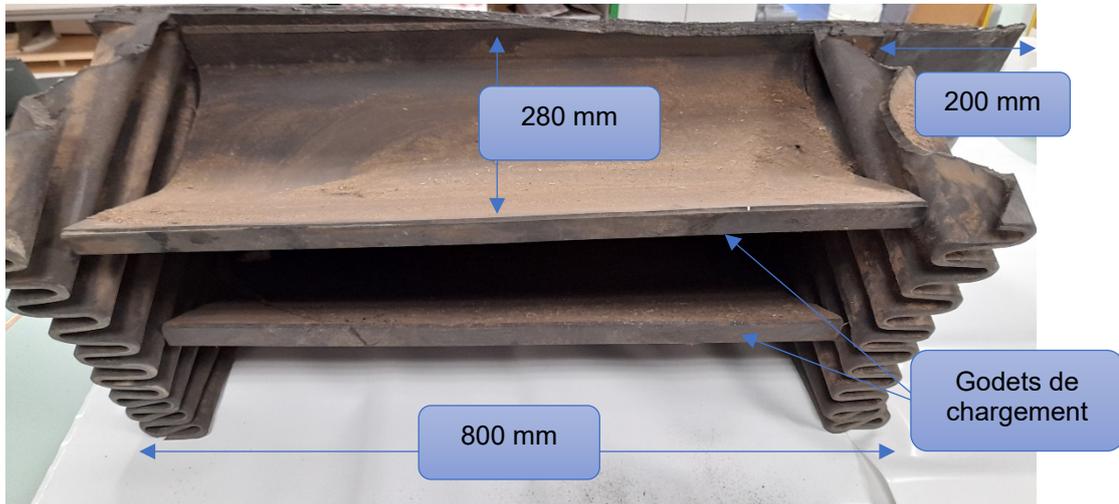
- Bande transporteuse à godet (Référéncé Ineris 22AT182), matière principale en caoutchouc. Elle est usagée et recouverte de poussières de bois.

Figure 1 : Photo bande transporteuse côté godet

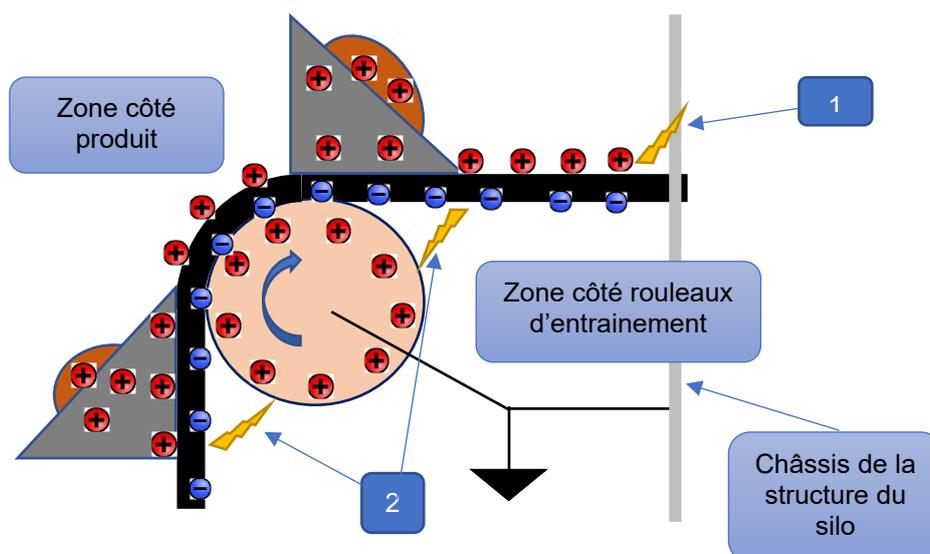
D'autre part, si la face de la bande transporteuse côté rouleaux d'entraînement est isolante, le contact entre la bande et le rouleau va entraîner un chargement électrostatique de la bande pouvant générer des arcs/étincelles entre les deux parties en mouvement (2).

Figure 9 : Schématisation des différentes charges électrostatiques possibles sur une bande transporteuse et les zones de décharge associées

Ces différentes décharges électrostatiques peuvent être produites, dans le cas d'une bande transporteuse non dissipatrice de charge, et être susceptibles de former des étincelles incendiaires lorsqu'elles sont en contact de poussières sous forme de couche ou en nuage (cas présent).
