Rapport d'enquête

Sur plusieurs explosions survenues à l'intérieur d'un bâtiment de fabrication de nitrocellulose au sein de la société Manuco (24) le 3 août 2022

Organisme auteur : Bureau d'enquêtes et d'analyses sur les risques industriels (BEA-RI)

N° : MTECT-BEARI-2023-007

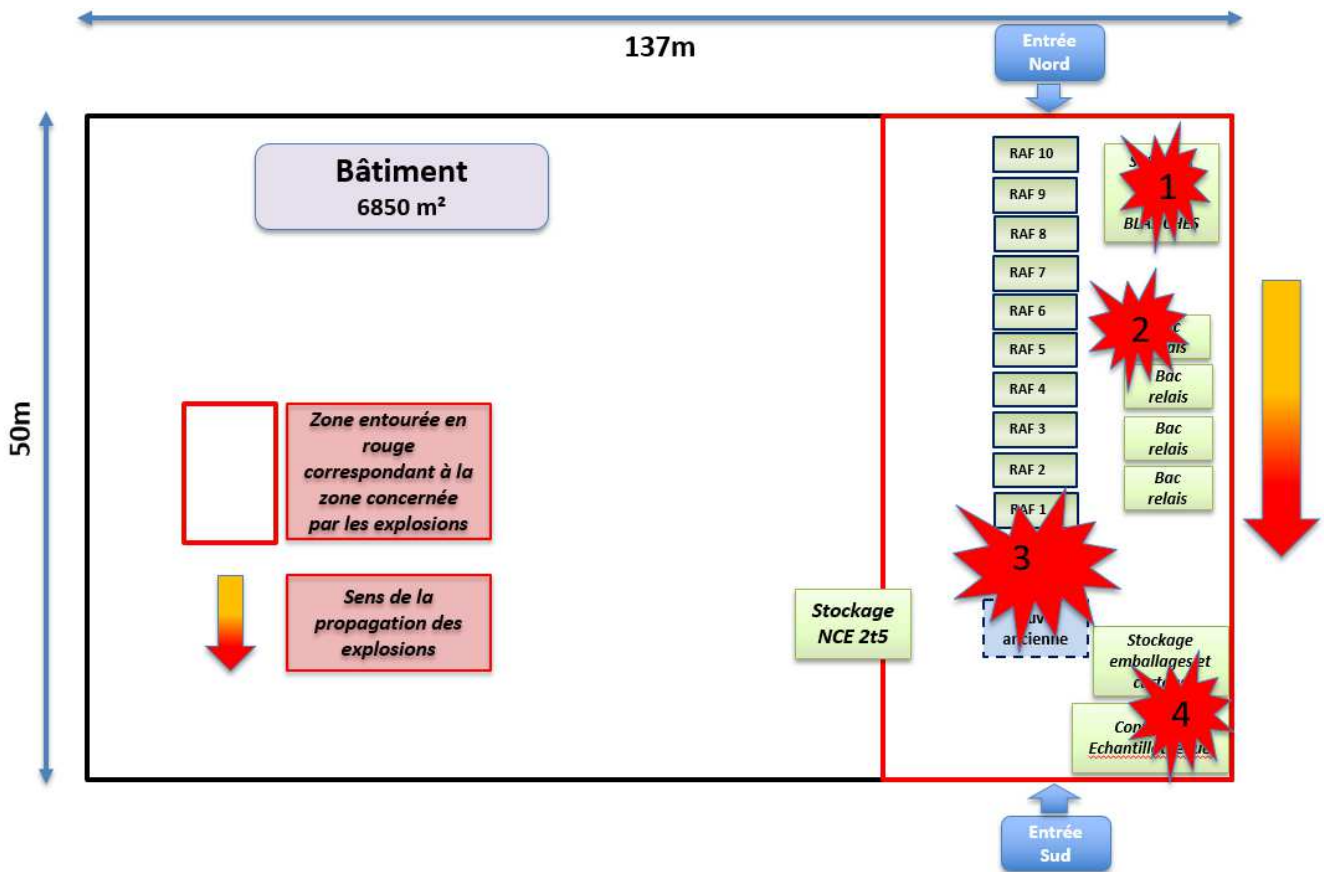
Figure 1 : Sens probable de propagation des explosions au sein du bâtiment concerné (Source BEA-RI)

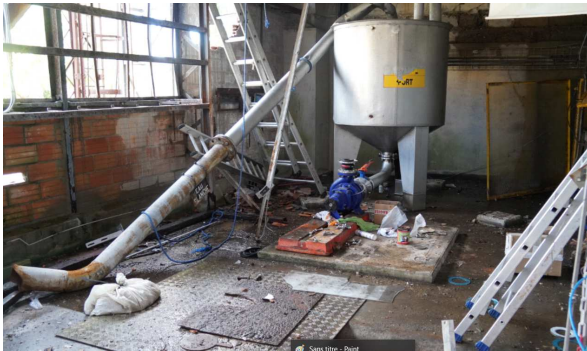
Du fait de la grande réactivité de la nitrocellulose, due notamment aux conditions de séchage, il est possible que l'échauffement d'un des boulons en cours de serrage (grippage) puisse être à l'origine de l'échauffement générateur de l'inflammation de la nitrocellulose, et par effet mèche, de la première explosion survenue quelques mètres plus loin dans la canalisation.

Photo 1 : Zone d'échauffement à l'origine de l'explosion initiale, avec vue de la nouvelle cuve eaux blanches qui était en cours de raccordement

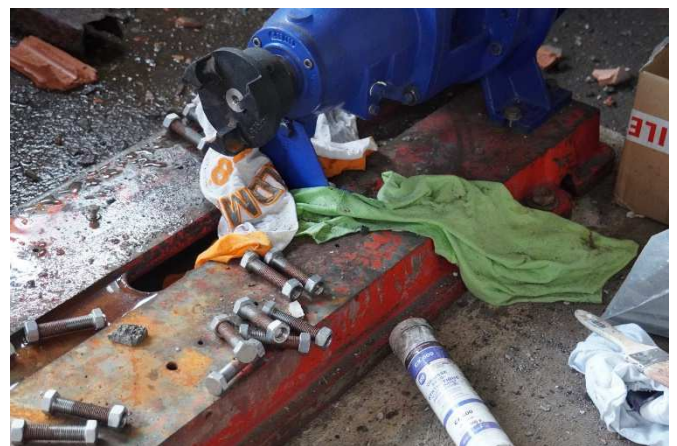
Photo 2 : Boulons retrouvés à proximité qui servaient à raccorder les deux brides entre elles.

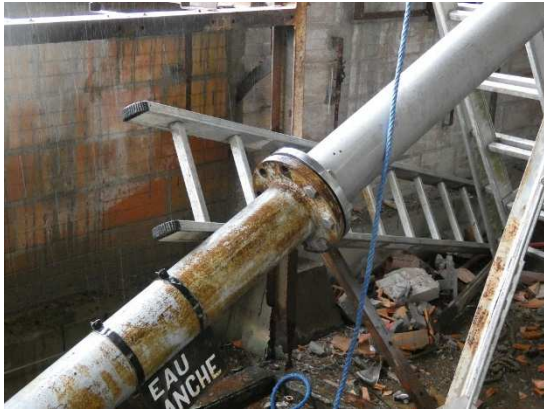
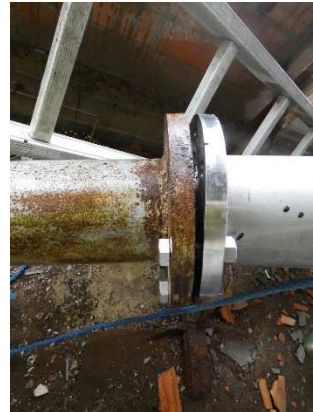
Photos 3 et 4 : Vue rapprochée des 2 tuyauteries en cours de raccordement avec les boulons manquants

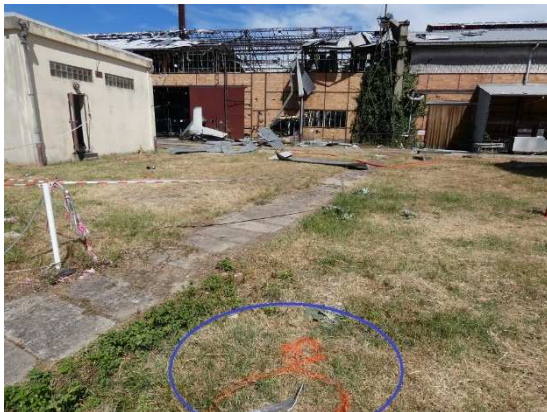
Le second mode de propagation serait lié à la projection de débris dont l'impact serait suffisant pour échauffer de la nitrocellulose et en fonction des conditions, cette combustion pourrait évoluer en déflagration/détonation.

Photo 5 : Projectile en acier retrouvé à plus de 30 mètres du bâtiment

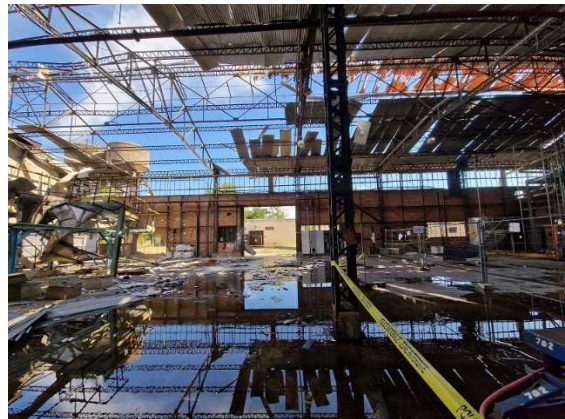
Photo 6 : Vue des dégâts du bâtiment avec vision de la façade intérieure côté Sud

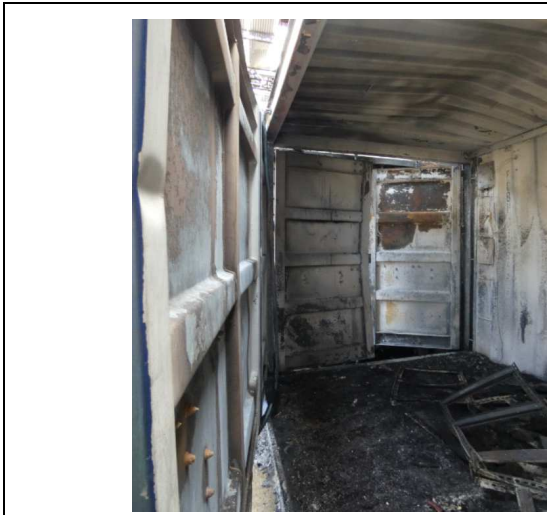
Photo 7 : Vue de l'intérieur du container maritime qui présente des déformations globales de l'ensemble des parois.

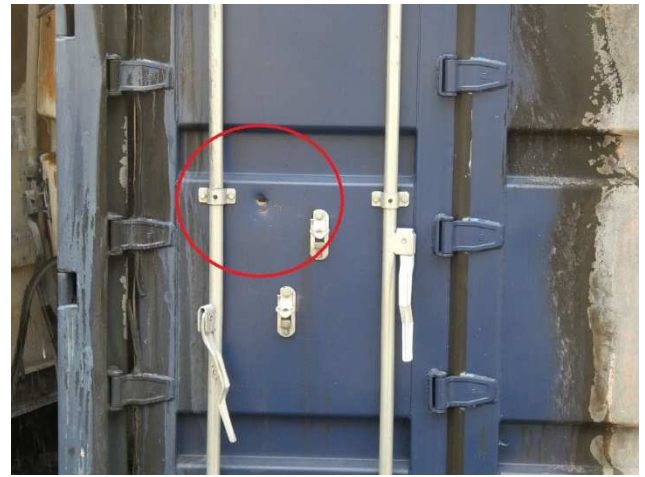
Photo 8 : Impact d'un effet missile sur la porte du container ayant traversé celle-ci.

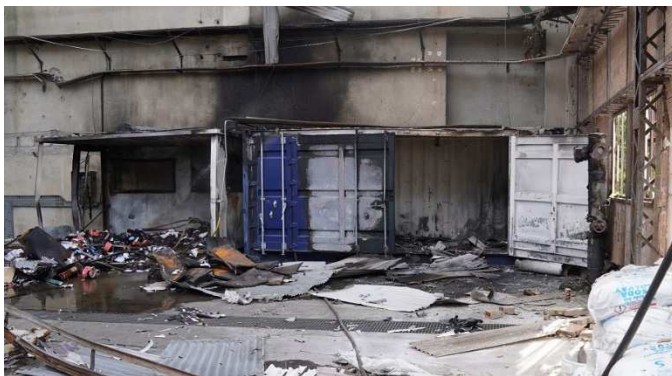
Photo 9 : A droite, le container maritime qui servait « d'échantilloteque » et à gauche, un local de stockage des emballages et étiquettes des produits.

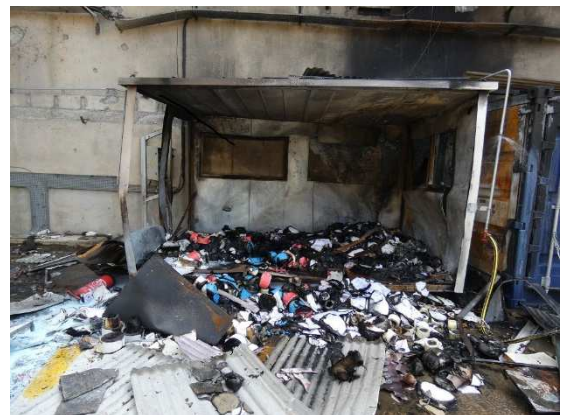
Photo 10 : Vue du local de stockage des saches plastiques et étiquettes après l'incendie

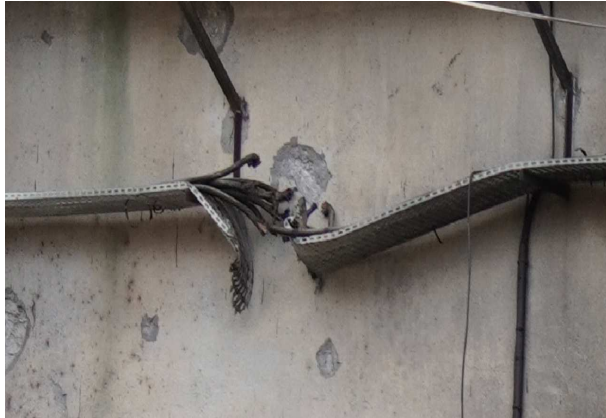
On peut noter également que les équipements et canalisations en acier ont constitué de véritables projectiles acérés au moment des différentes explosions. Nous avons pu constater des chemins de câbles tranchés en deux ou des murs de l'atelier criblés d'impacts par exemple. Les conséquences auraient pu être plus graves si ces pièces métalliques avaient atteint les parties vitales des ouvriers présents.

Photo 15 : Chemin de câbles tranché par un projectile avec impact dans le mur

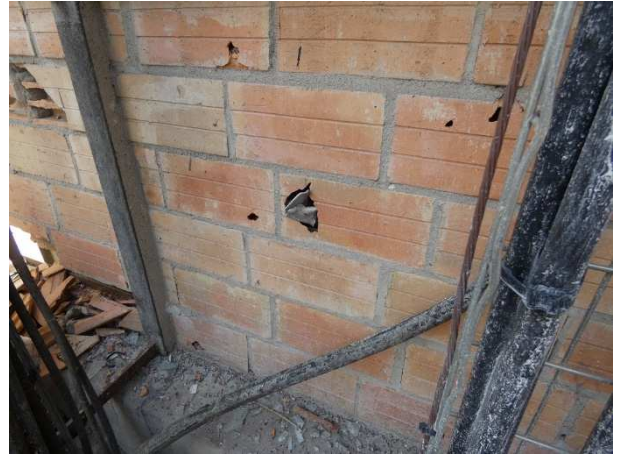
Photo 16 : Impacts d'éclats métalliques dans un des murs du bâtiment

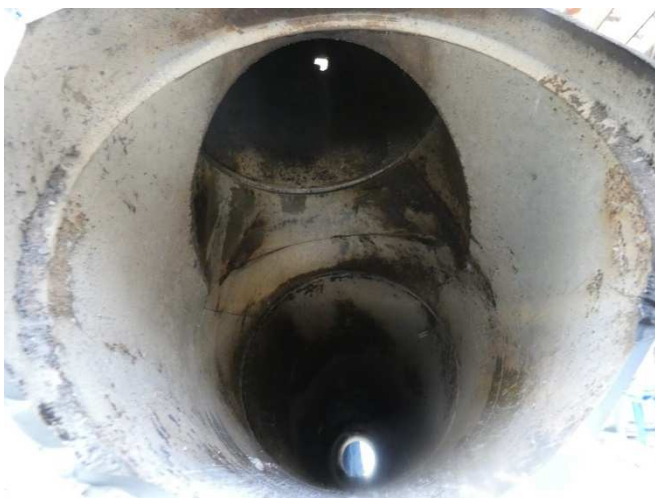
Or, avec le temps, des microcavités et des dépôts de rouille (oxydes de fer) se créent à l'intérieur des canalisations en acier dans lesquelles circulent les eaux blanches. Ces microcavités et cette couche de rouille piègent la nitrocellulose qui n'est ainsi pas évacuée lors des opérations de rinçage, lors de la mise hors eau des équipements.

Photo 17 : Reste de nitrocellulose présent dans les canalisations de transport des eaux blanches

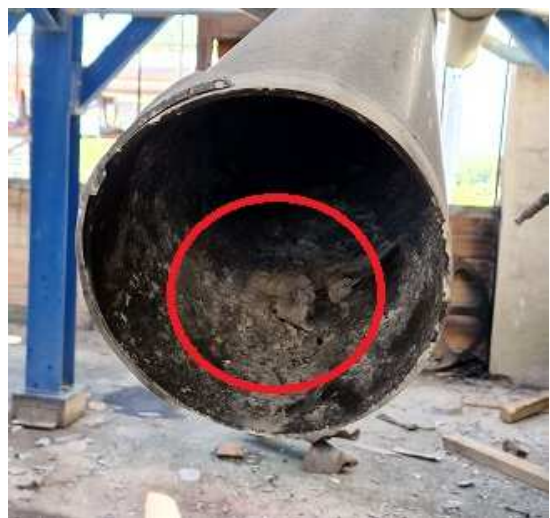
Photo 18 : État intérieur d'une canalisation PVC transportant des eaux blanches

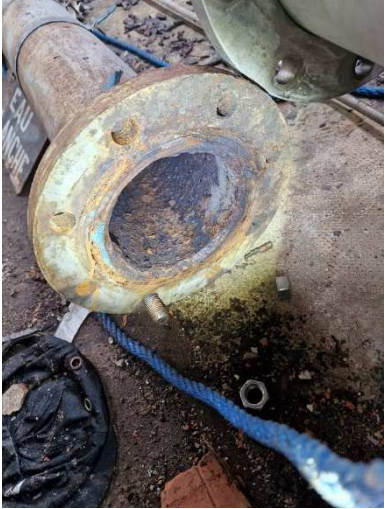
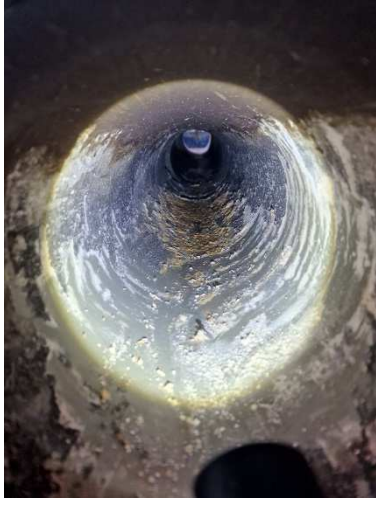
<p>Photo 19 : État intérieur d'une canalisation acier transportant des eaux blanches après l'explosion</p>	<p>Photo 20 : État intérieur d'une canalisation PVC transportant des eaux blanches</p>

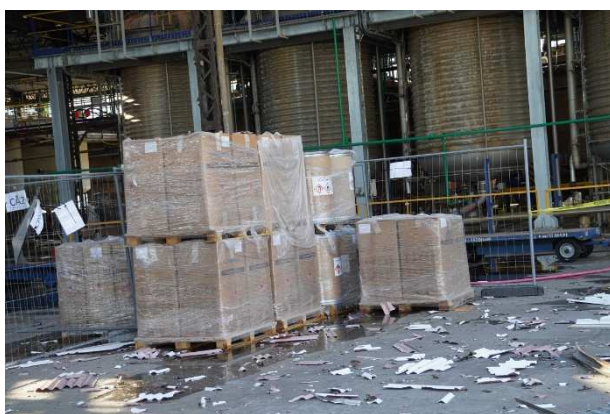
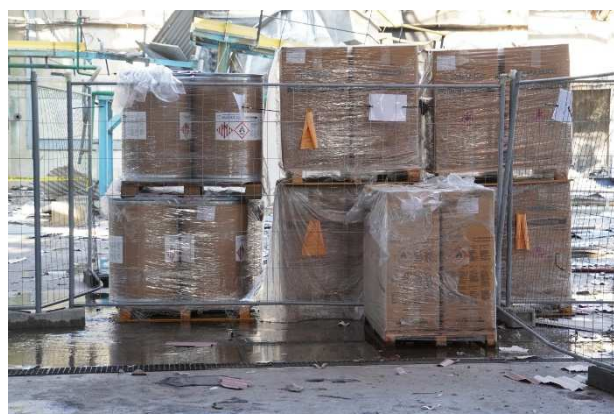
Le BEA-RI a enfin constaté la présence de 2,6 tonnes de nitrocellulose conditionnés en fûts craft et en fûts métalliques (produit fini) qui se trouvaient dans le bâtiment à proximité de la partie où se sont produites les explosions. Cette nitrocellulose était stockée à un taux d'humidité suffisant et ce stockage a été atteint par un éclat lors de l'explosion sans réagir.

Il est légitime de s'interroger sur les conséquences supplémentaires qu'il y aurait pu avoir si ce stockage avait participé par effet domino à l'explosion. Ces fûts ont été évacués vers l'entrepôt de stockage le lundi 8 août afin de contribuer à la sécurisation du bâtiment post-accident et ce, d'autant que la nitrocellulose présente dans l'échantillothèque était stockée dans les mêmes conditions d'humidité et a réagi.

Photos 21 et 22 : Stockage de 2,6 t de nitrocellulose présent dans la zone d'explosion du bâtiment.

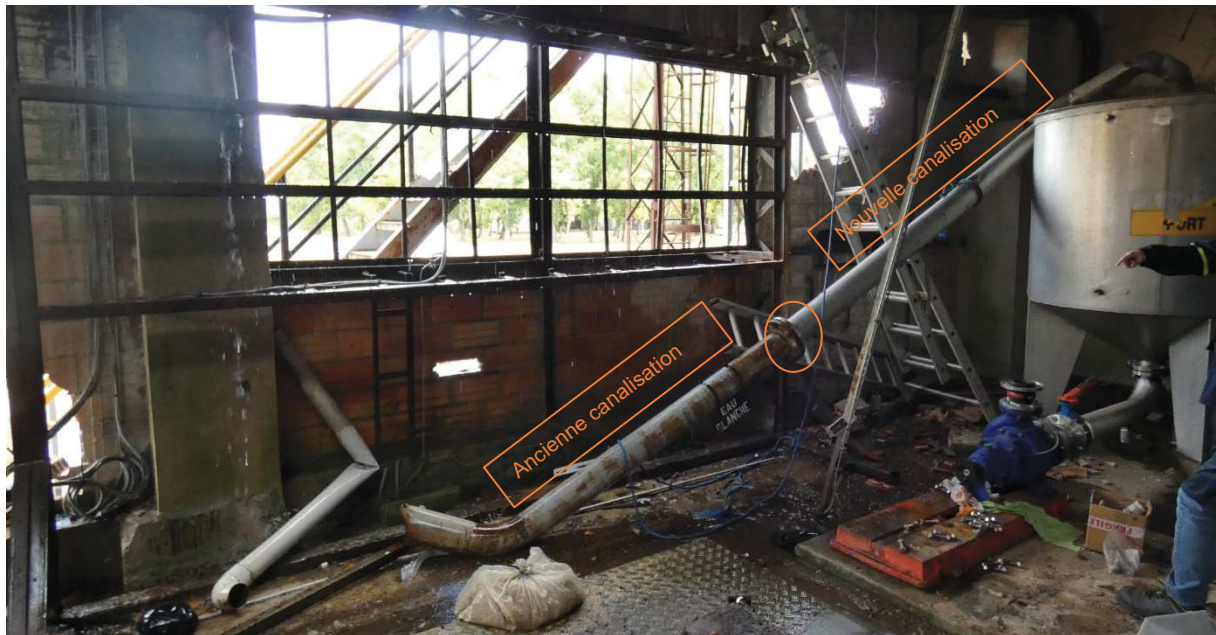
Le 3 août 2022, vers 13h50, lors du raccordement des brides de la canalisation existante connectée à l'épaississeur 3 avec la nouvelle canalisation reliée à la nouvelle cuve n°1 (voir la Figure 3), une explosion se produit. Par la suite, plusieurs explosions et combustions ont eu lieu sur plusieurs réseaux de canalisation d'eau mélangée à la NC, et au sein de certaines cuves et appareils connectés à ces réseaux.

Figure 3 : Photo post accident de la canalisation en cours de raccordement

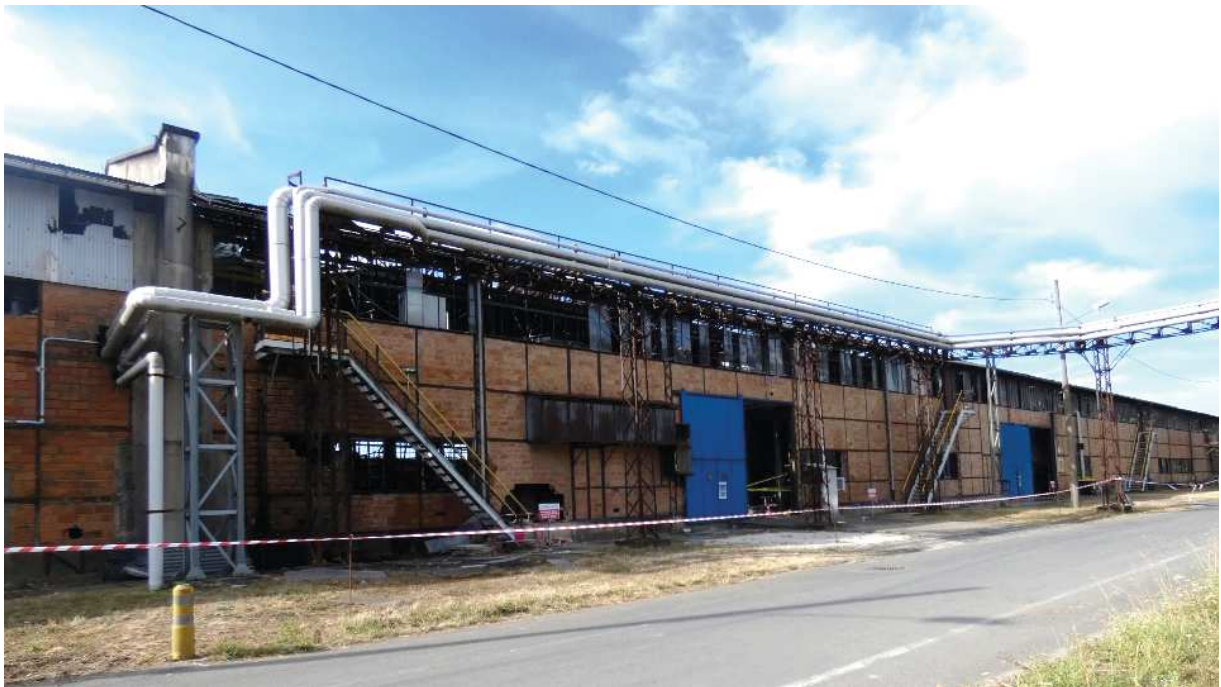
- rupture totale des enfilades vitrées sur une dizaine de mètres, et partielle sur environ 30 m avec projection à une dizaine de mètres ;
- rupture des menuiseries vitrées ;
- rupture localisée de murs en briques.

Figure 4 : Dégâts en façade Nord du bâtiment

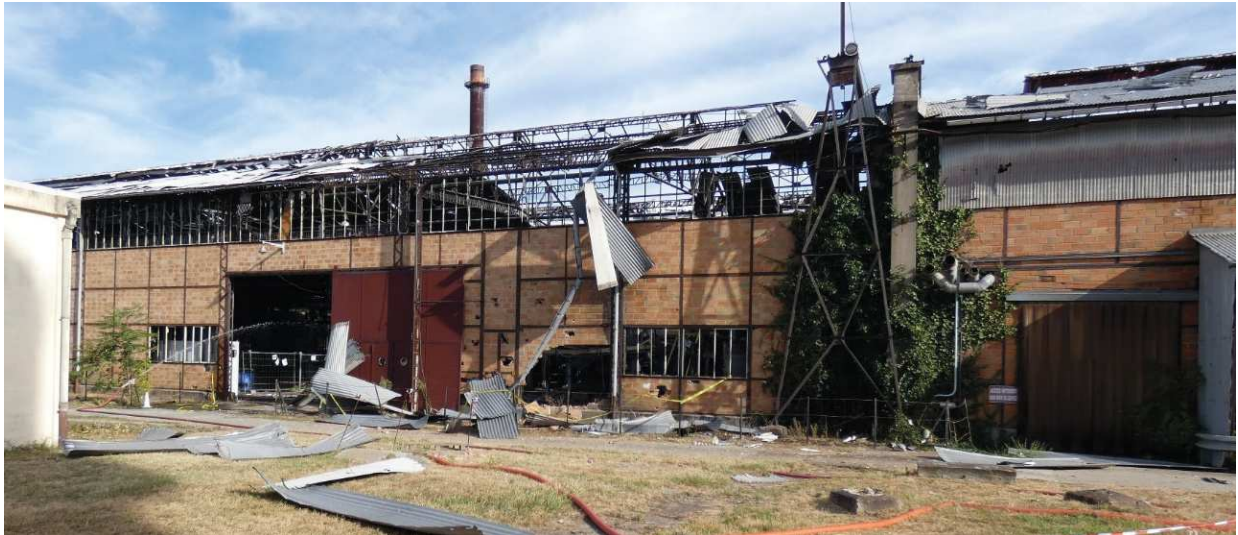
- rupture totale des enfilades vitrées sur environ 70 m avec projection à quelques mètres du mur ;
- rupture des menuiseries vitrées sur environ 70 à 100 m ;
- nombreuses perforations des murs en briques ;
- présence de nombreux fragments en acier à l'extérieur jusqu'à 30 m de la façade au droit du mur et environ 60 m de la zone d'explosion.

Figure 5 : Dégâts en façade Sud du bâtiment

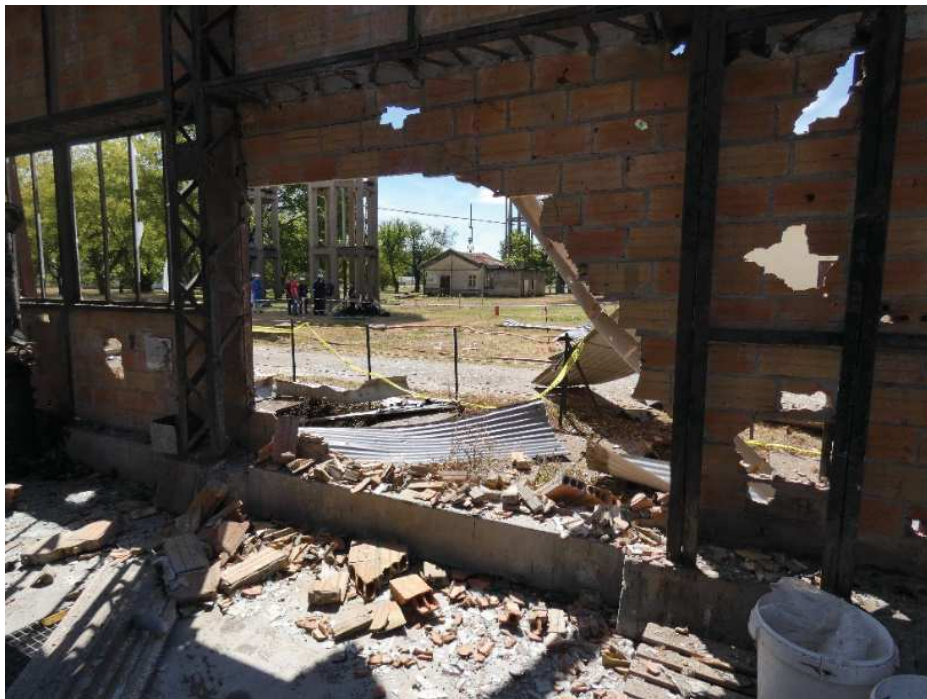
Figure 6 : Perforations du mur en briques

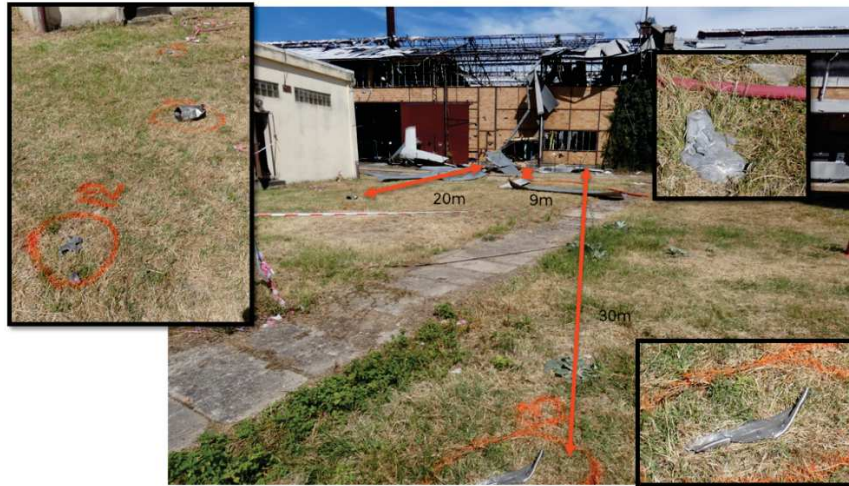
Figure 7 : Projection de fragments au Sud du bâtiment

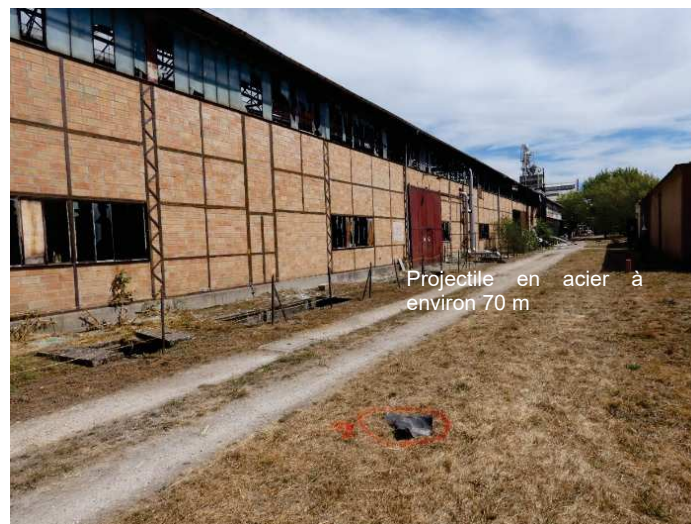
Figure 8 : Projections de fragments

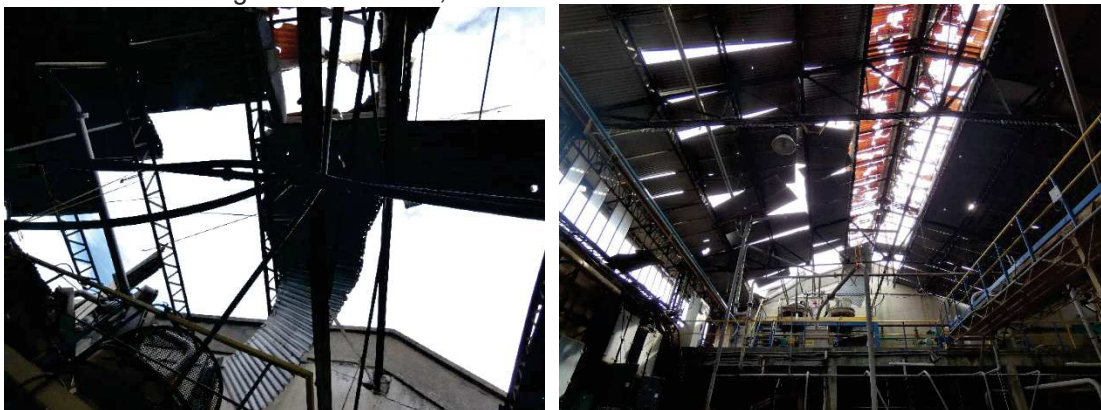
- Côté Nord : bardage totalement arraché sur 4 à 5 m au droit des tamiseurs et partiellement arraché sur une vingtaine de mètres ;

Figure 9 : Dégâts subis par la couverture de toiture – partie Nord

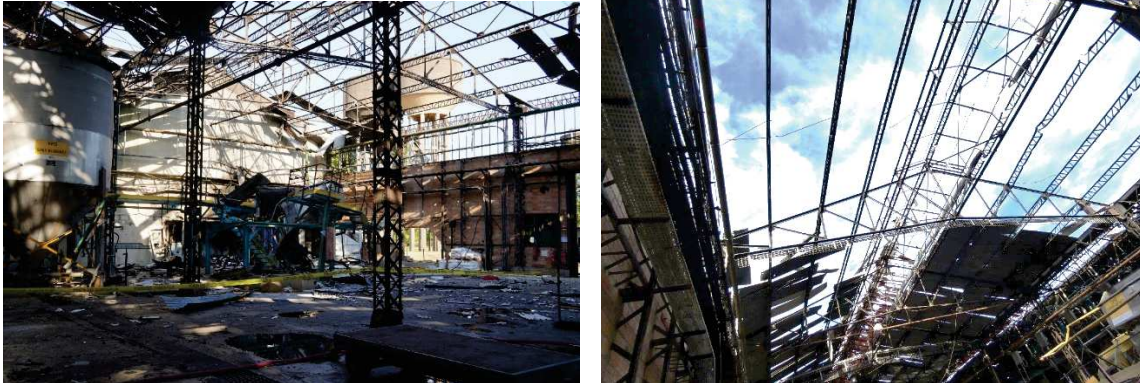
- Côté Sud : bardage totalement arraché sur une quinzaine à une vingtaine de mètres au droit de la cuve non raccordée et partiellement arraché ou déformé sur une grande longueur de toiture (environ 70 m).

Figure 10 : Dégâts subis par la couverture de toiture – partie Sud

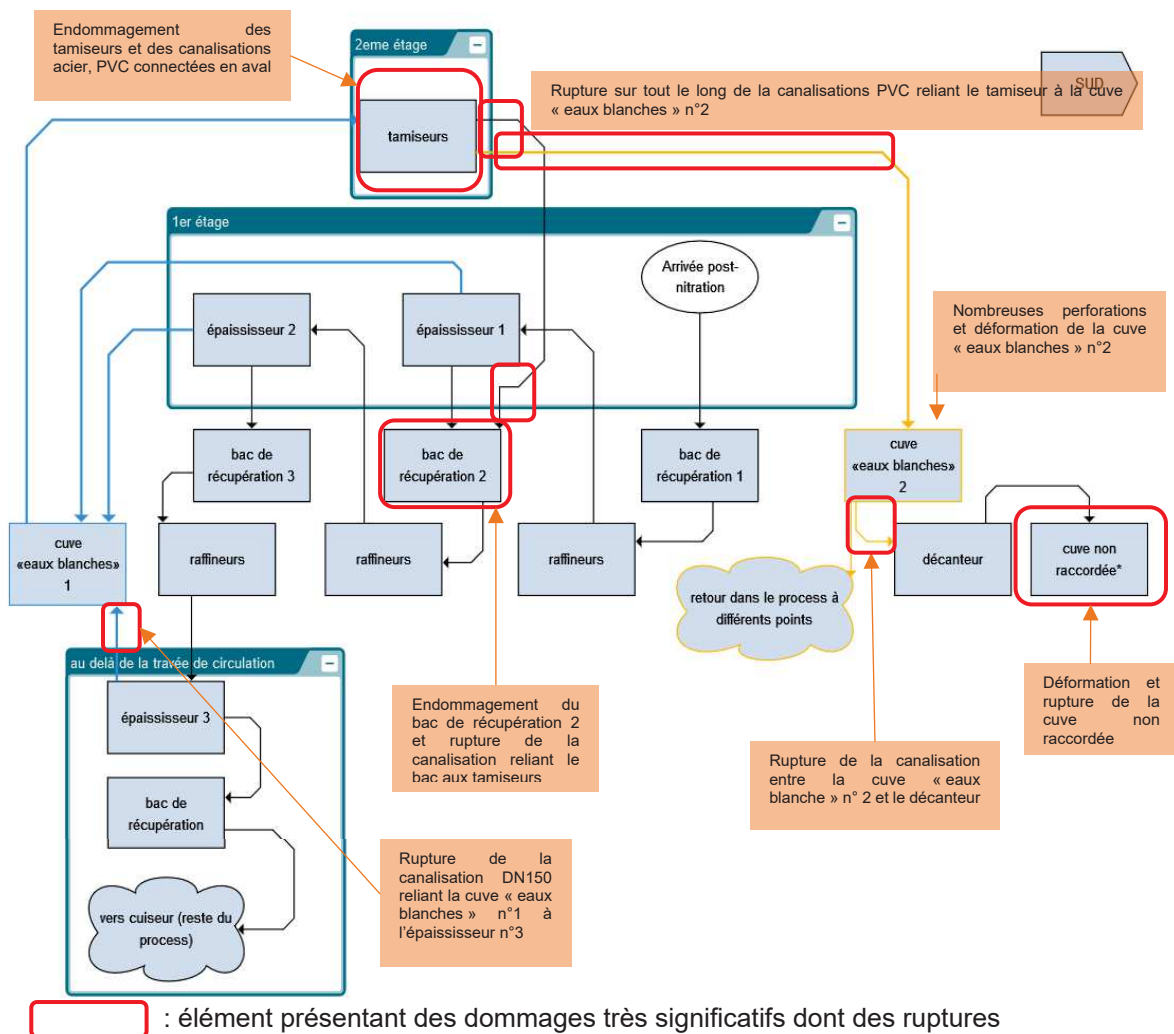
Figure 11 : Principaux dégâts liés aux effets de surpression ou de projection de fragments observés sur les équipements du process

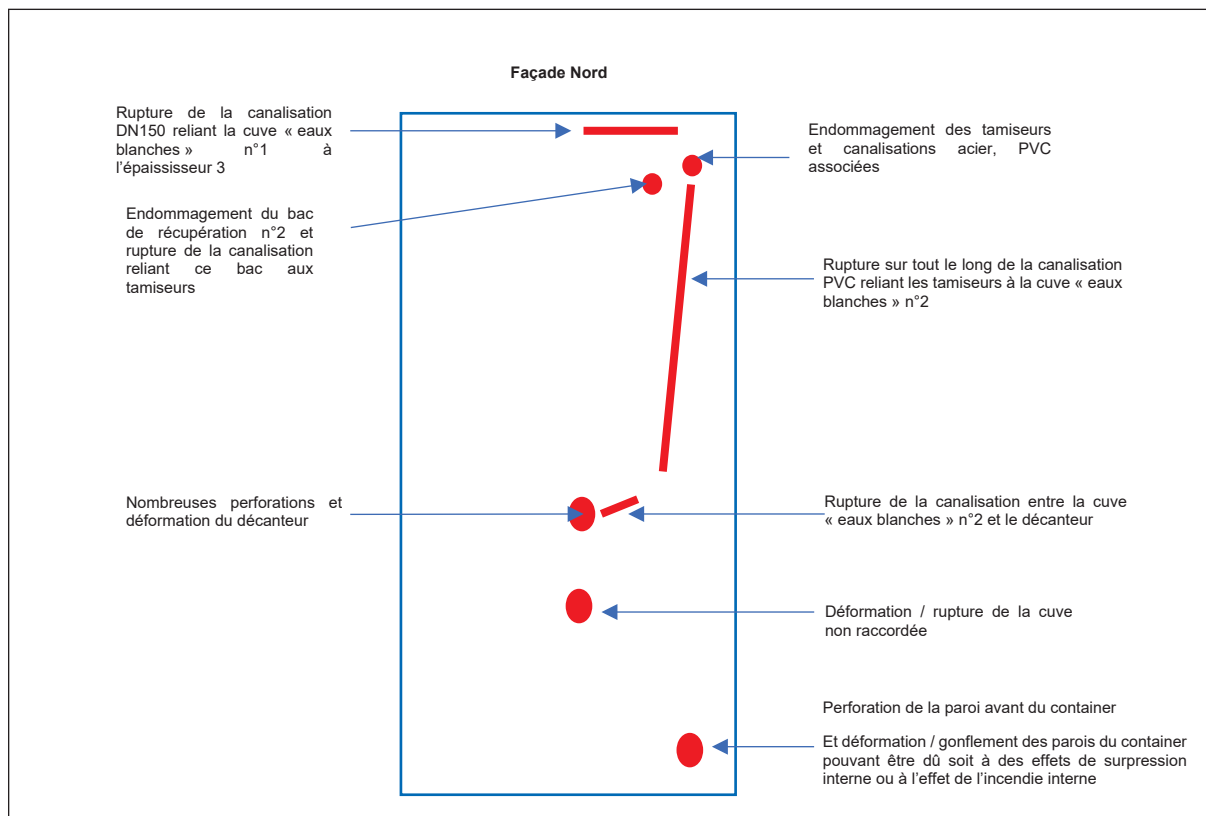
Figure 12 : Principaux dégâts liés aux effets de surpression ou de projection de fragments observés sur les équipements du process – partie Est du bâtiment - vue du dessus

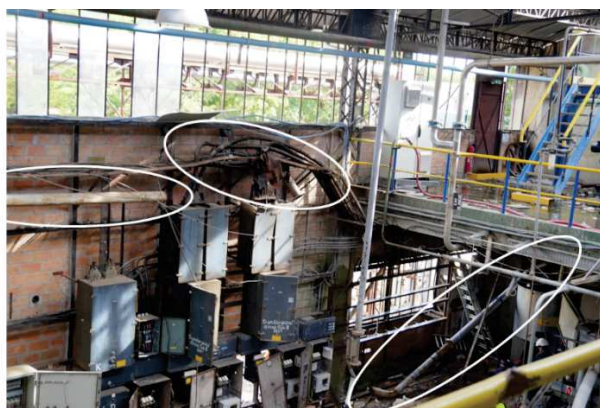
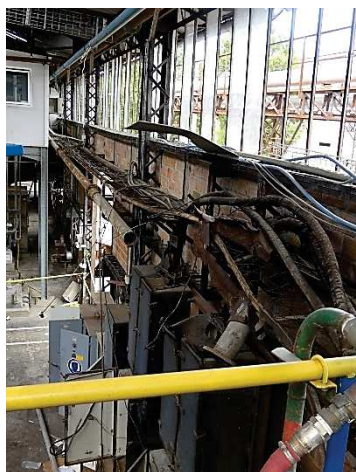
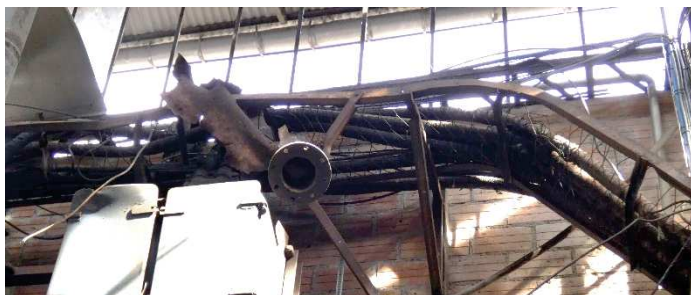
Figure 13 : Rupture de la canalisation DN150 reliant la cuve « eaux blanches » n°1 à l'épaisseur 3

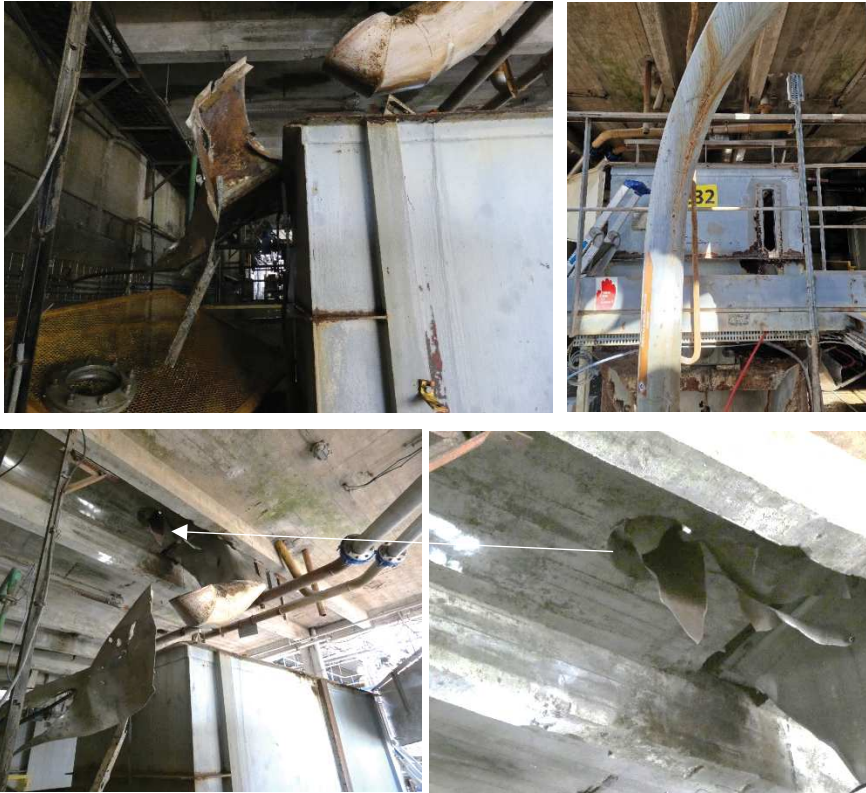
Figure 14 : Endommagement des battants et rupture de la vitre du bac de récupération 2 et rupture de la canalisation reliant ce bac aux tamiseurs

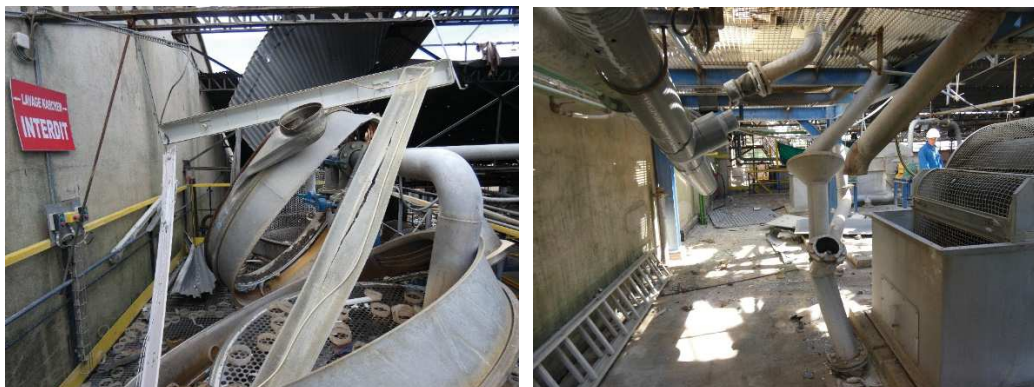
Figure 15 : Endommagement des tamiseurs et des canalisations acier, PVC associées

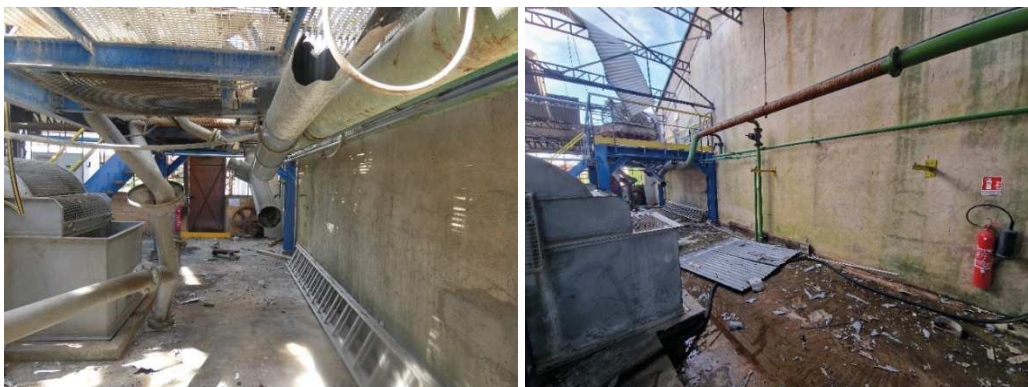
Figure 16 : Rupture sur tout le long de la canalisations PVC reliant les tamiseurs à la cuve « eaux blanches » n°2

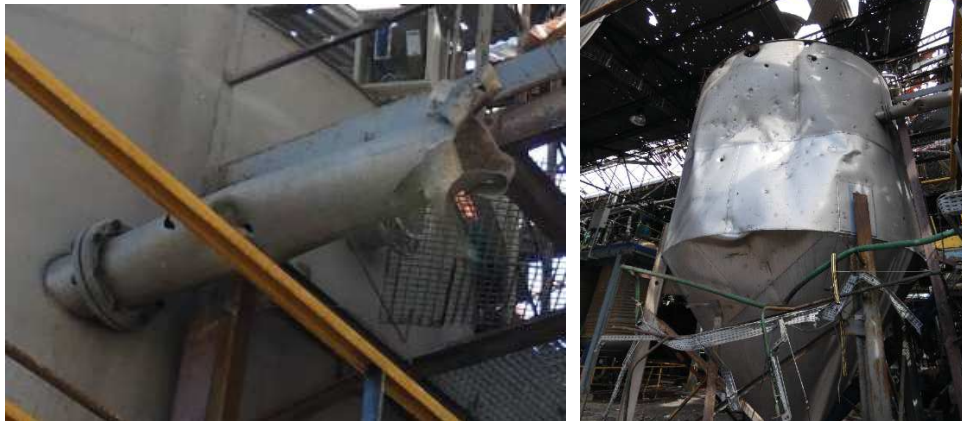
Figure 17 : Rupture de la tuyauterie entre la cuve « eaux blanches » n°2 et le décanteur et perforation de celle-ci (à gauche) et déformation et nombreuses perforations du décanteur (à droite)

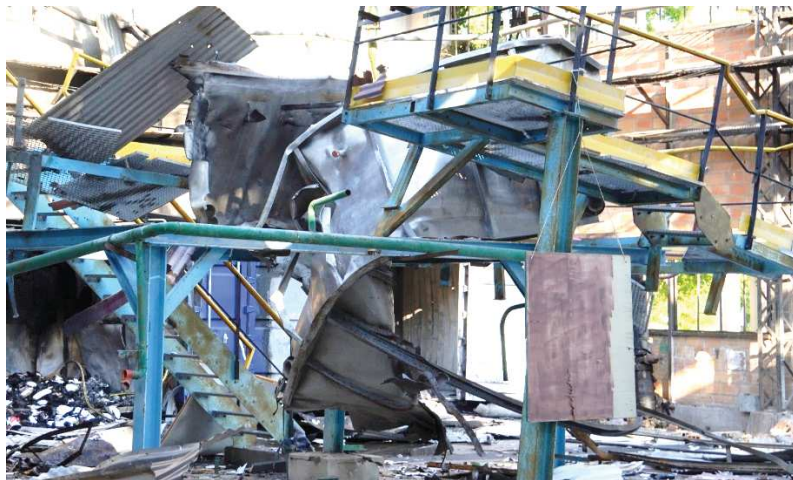
Figure 18 : Dommages subis par la cuve non raccordée

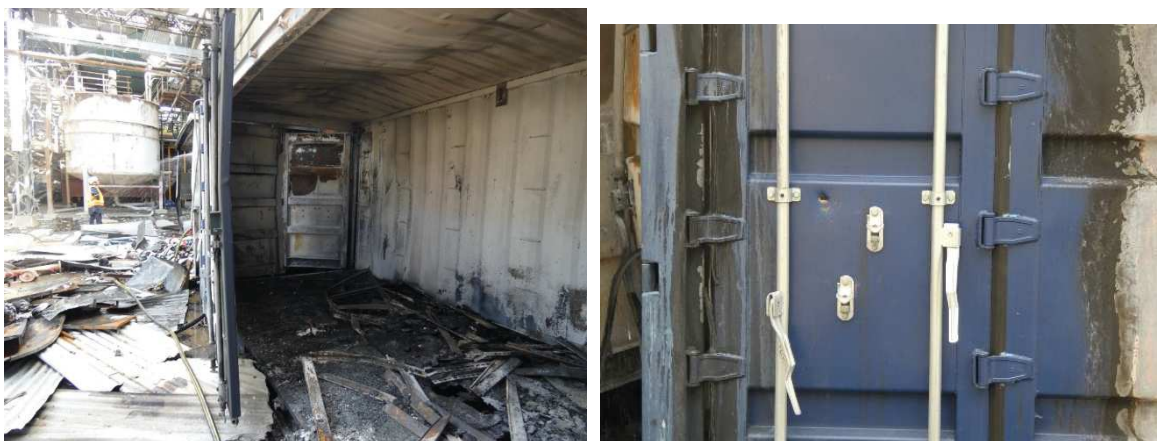
Figure 19 : Dommages subis par le container

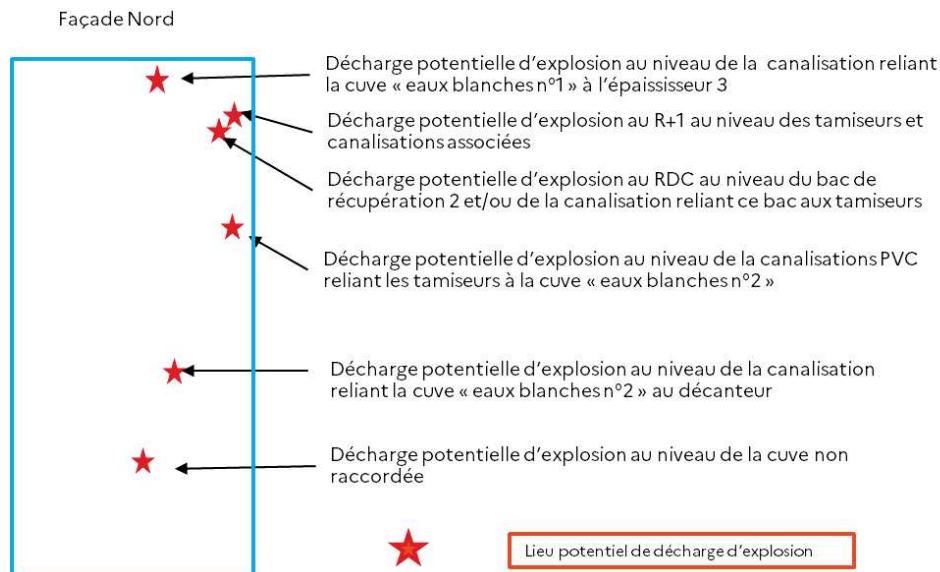
De l'analyse qualitative de l'ensemble de ces principaux dommages sur les équipements du process et sur le bâtiment, il est possible d'identifier 6 lieux de décharges potentiels d'explosion sur le process. Ceux-ci sont présentés sur la figure ci-après. Il est à noter que le container de 20 pieds, situé au Sud-Est du bâtiment, pourrait être un autre lieu de décharge d'explosion. Toutefois le gonflement observé de ces parois pourrait également être la conséquence d'un incendie interne.

Figure 20 : Lieux potentiels de décharge d'explosion – Bâtiment – partie Est vue du dessus

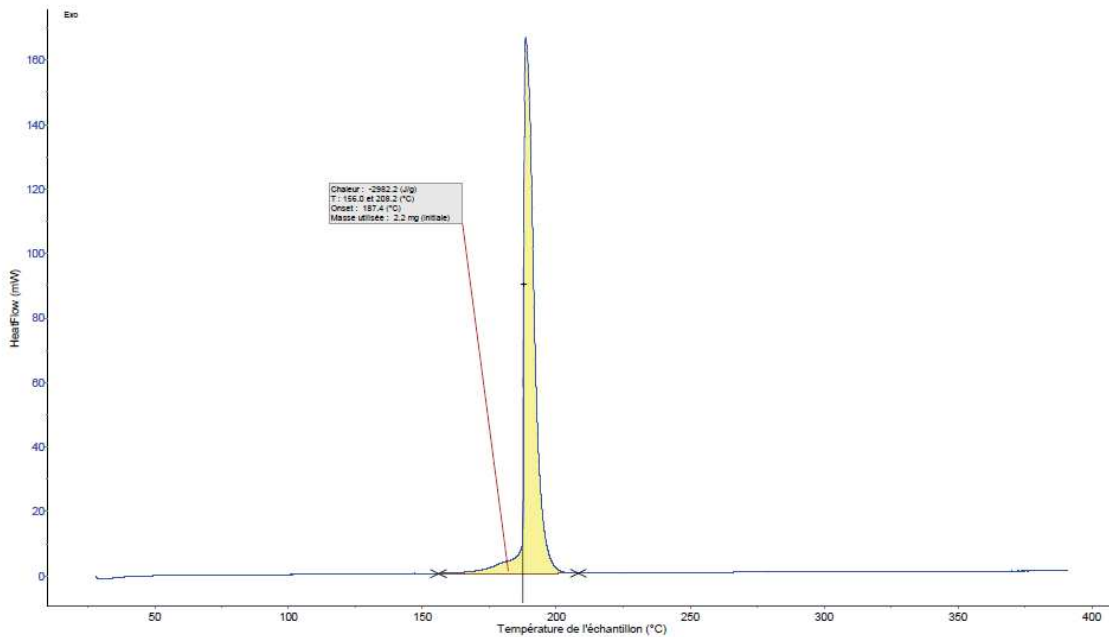
L'essai est réalisé avec 2,2 mg de résidu de nitrocellulose issu du tube démonté introduit dans un creuset inox F30 fermé sous air de l'ambiante à 400°C avec une rampe de chauffe de 5°C/min.

Figure 3 : Thermogramme de l'essai sur le résidu de nitrocellulose issu du tube démonté.

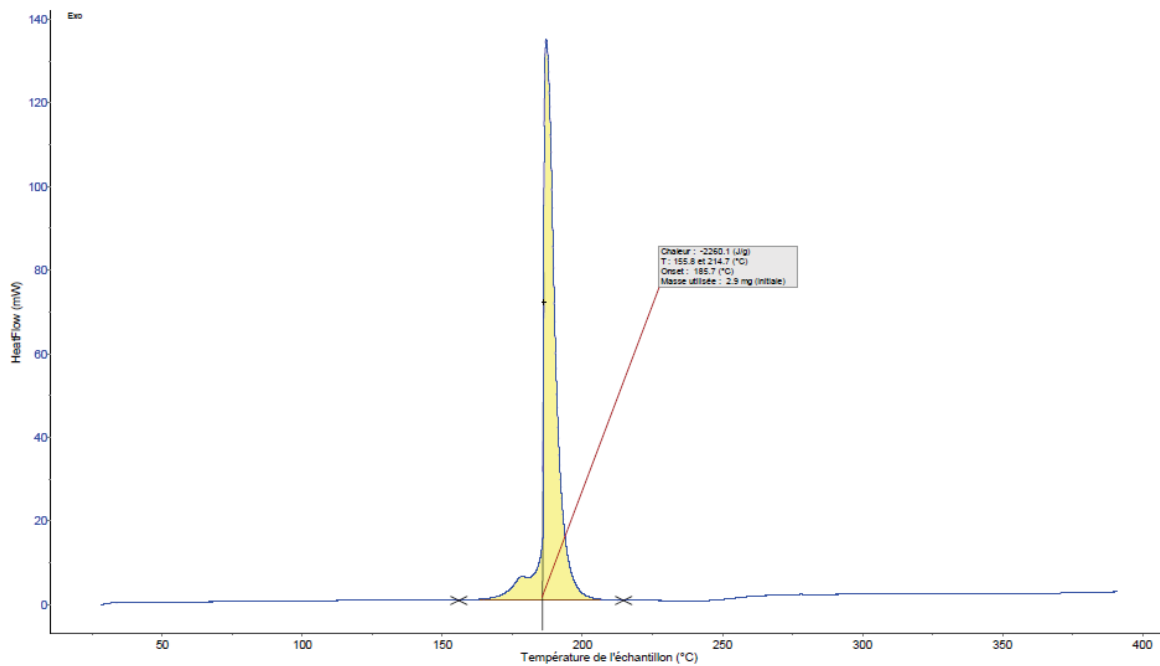
L'essai est réalisé avec 2,9 mg de résidu de nitrocellulose issu du tube PVC introduit dans un creuset inox F30 fermé sous air de l'ambiante à 400°C avec une rampe de chauffe de 5°C/min.

Figure 4 : Thermogramme de l'essai sur le résidu de nitrocellulose issu du tube PVC.

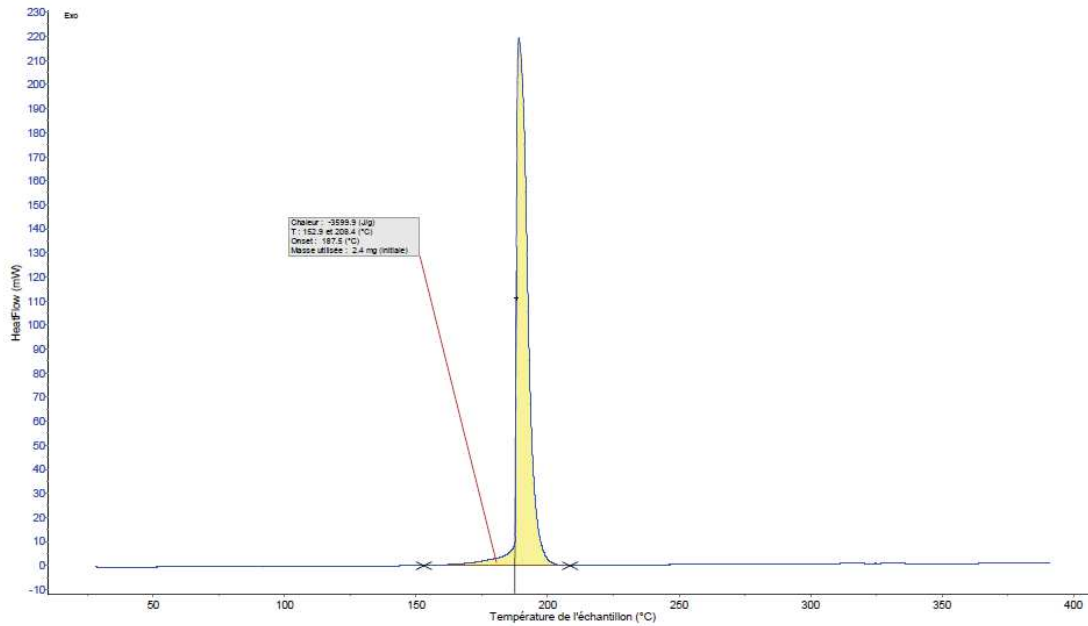
L'essai est réalisé avec 2,4 mg de résidu de nitrocellulose issu du tube accident n°1 introduit dans un creuset inox F30 fermé sous air de l'ambiante à 400°C avec une rampe de chauffe de 5°C/min.

Figure 5 : Thermogramme de l'essai sur le résidu de nitrocellulose issu du tube accident n°1.

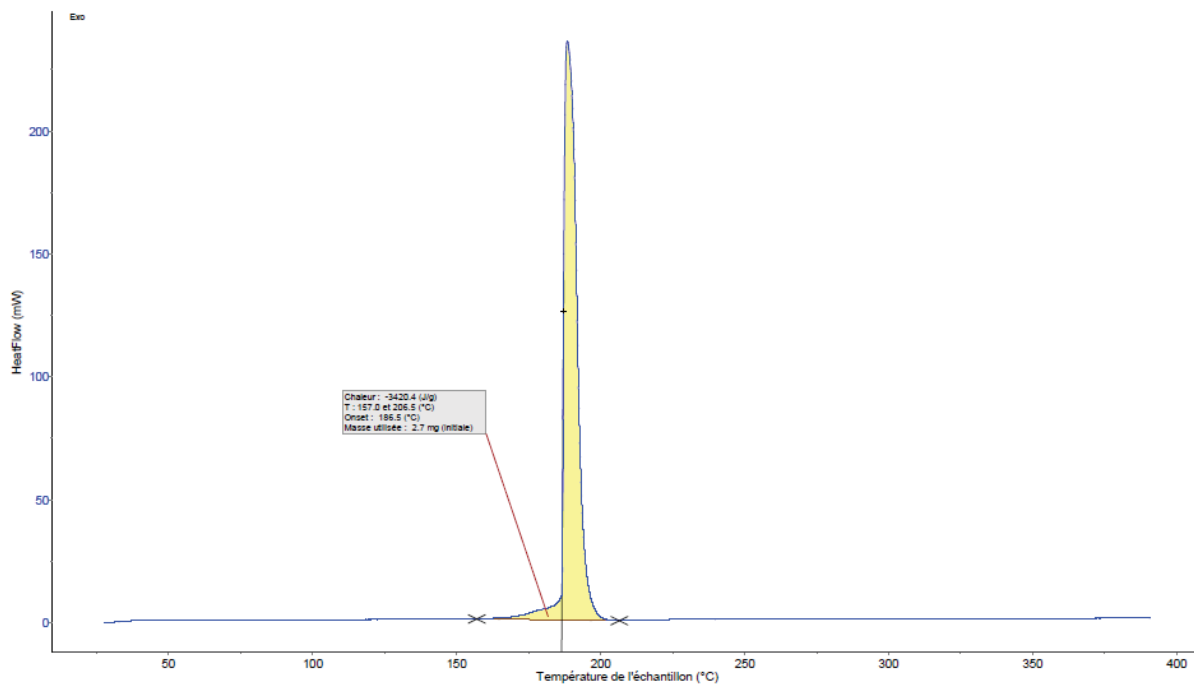
L'essai est réalisé avec 2,7 mg de résidu de nitrocellulose issu du tube accident n°2 introduit dans un creuset inox F30 fermé sous air de l'ambiante à 400°C avec une rampe de chauffe de 5°C/min.

Figure 6 : Thermogramme de l'essai sur le résidu de nitrocellulose issu du tube accident n°2.
