# Rapport d'enquête

Sur l'incendie suivi d'explosions  
survenu au sein de la plateforme  
ARKEMA située à Jarrie (38) le 10  
novembre 2022

N° : MTE-BEARI-2023-009

Date du rapport : 15/12/2023

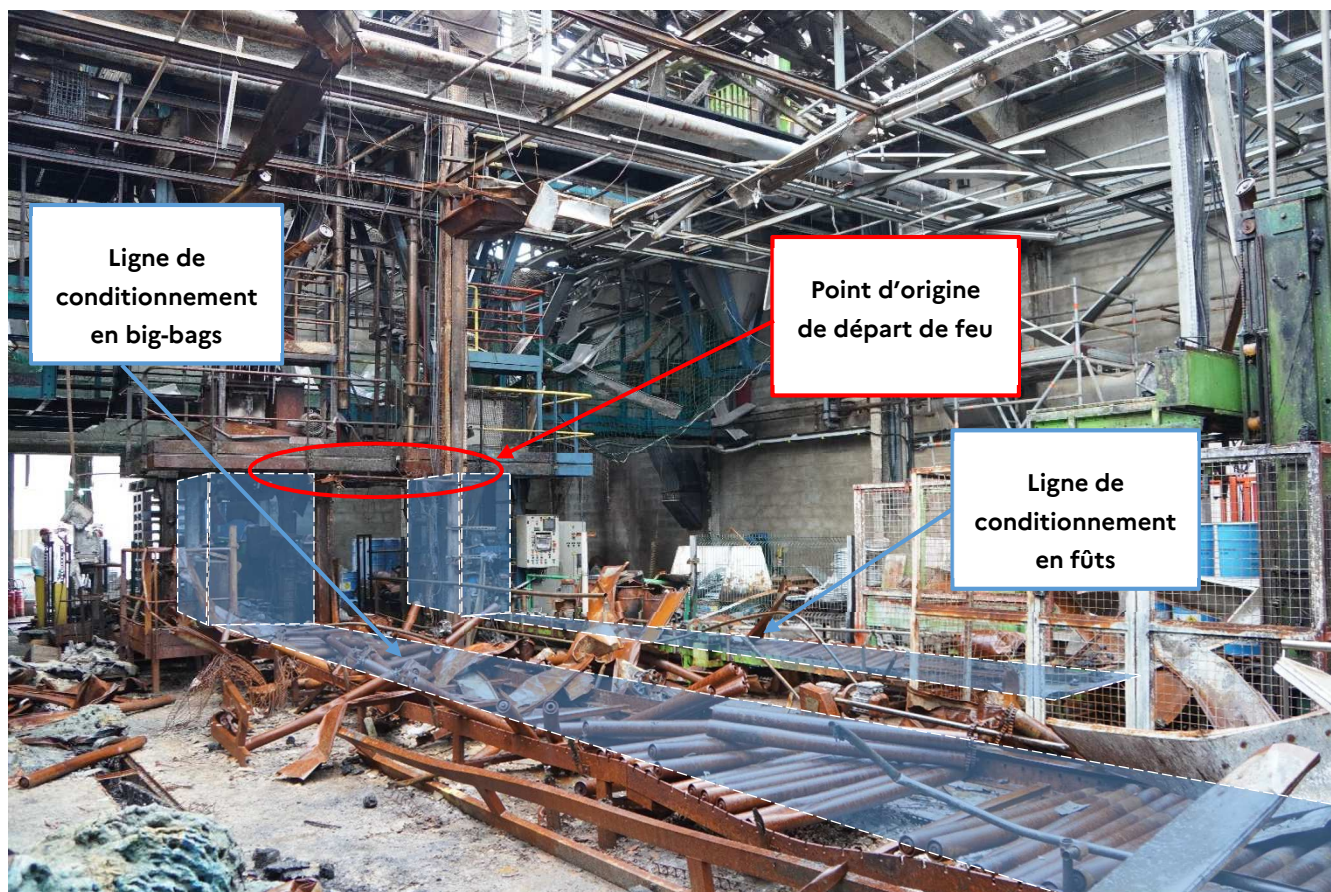
Le point d'origine de l'incendie est ainsi localisé entre les 2 lignes de chargement des fûts et des big-bags, au niveau du chemin de câbles situé à proximité des trémies de remplissage de chlorate de sodium.

Figure 4 : Vue des deux lignes de conditionnement du chlorate après sinistre (Source BEARI)

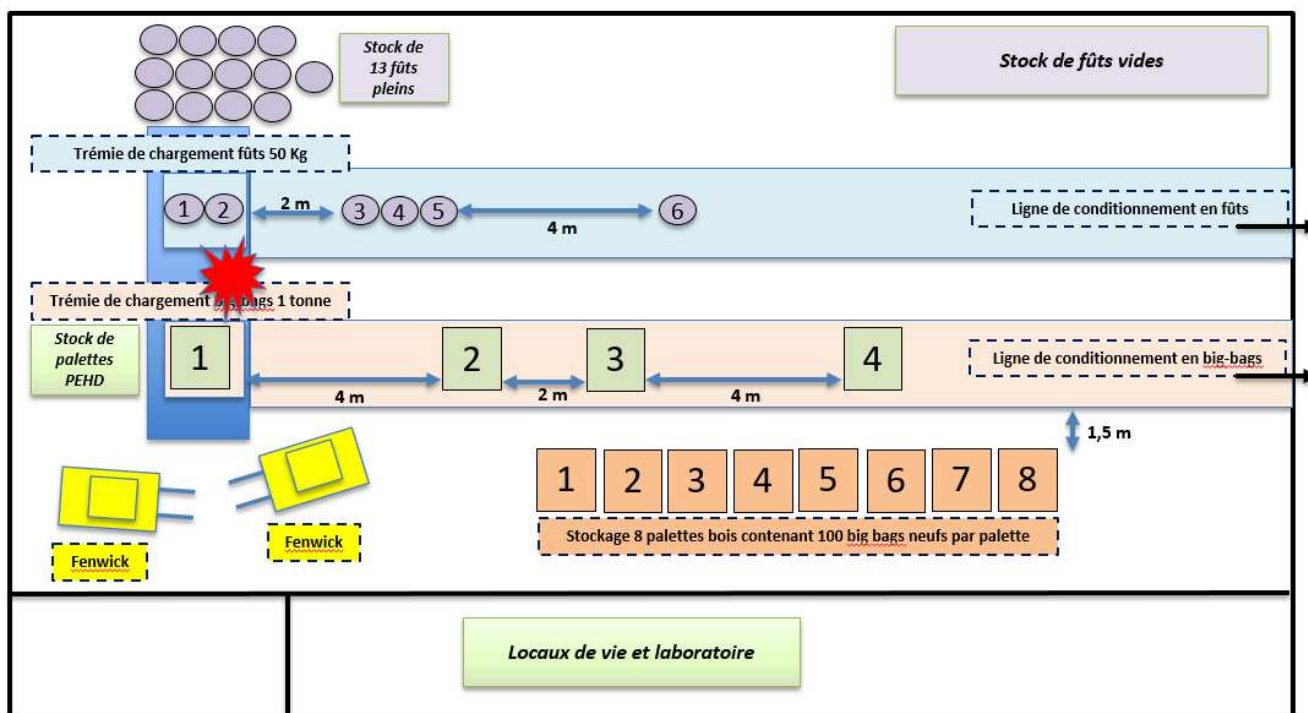
Ils ont alors entendu un bruit de sifflement d'air et ont vu des étincelles provenant d'un chemin de câbles situé entre les trémies de remplissage des fûts et des big-bags au-dessus des deux lignes de conditionnement du chlorate.

Figure 5 : Localisation du départ de feu (en rouge) au niveau du chemin de câbles (Source BEA-RI)

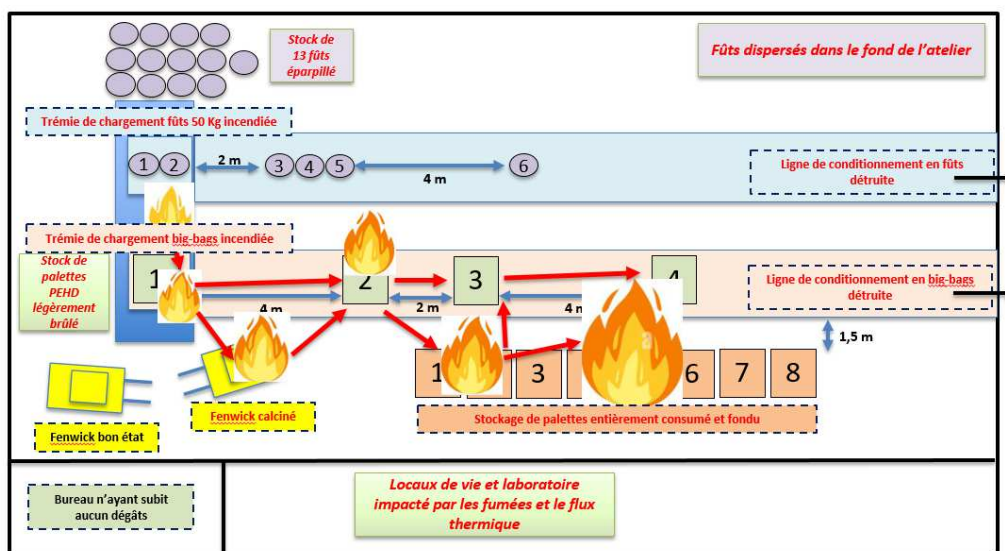
Ces gaines en polyuréthane contenaient de la poussière de chlorate à l'intérieur ainsi qu'à l'extérieur et étaient parcourues par un flux d'air. La charge calorifique était donc importante et la propagation a été accélérée par le chlorate et l'air d'aspiration. Le cheminement de ces gaines est aussi compatible avec la propagation en direction du poste de conditionnement des big-bags. Lors de l'incendie, les gaines ont brûlé et seules les armatures métalliques sont restées visibles.

Figure 6 : Schéma de propagation possible de l'incendie (Source : BEARI)

L'arrêt de l'aspiration devrait être asservie au système de détection incendie lorsque l'atelier est équipé d'une telle installation.

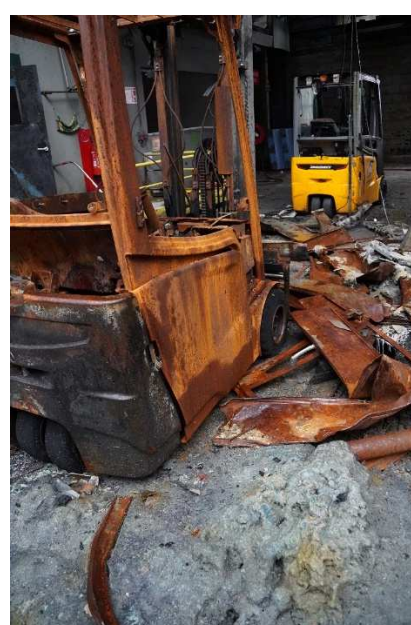
Photo 18 : Vue des deux chariots élévateurs après l'incendie
