Rapport d'Enquête

Sur l'incendie d'un atelier de
traitement de surface au sein de
la société PROTEC Industrie à
Bezons (95) le jeudi 13 mai 2021

N° : MTE – BEARI – 2021 – 010

Date du rapport : 24/12/2021

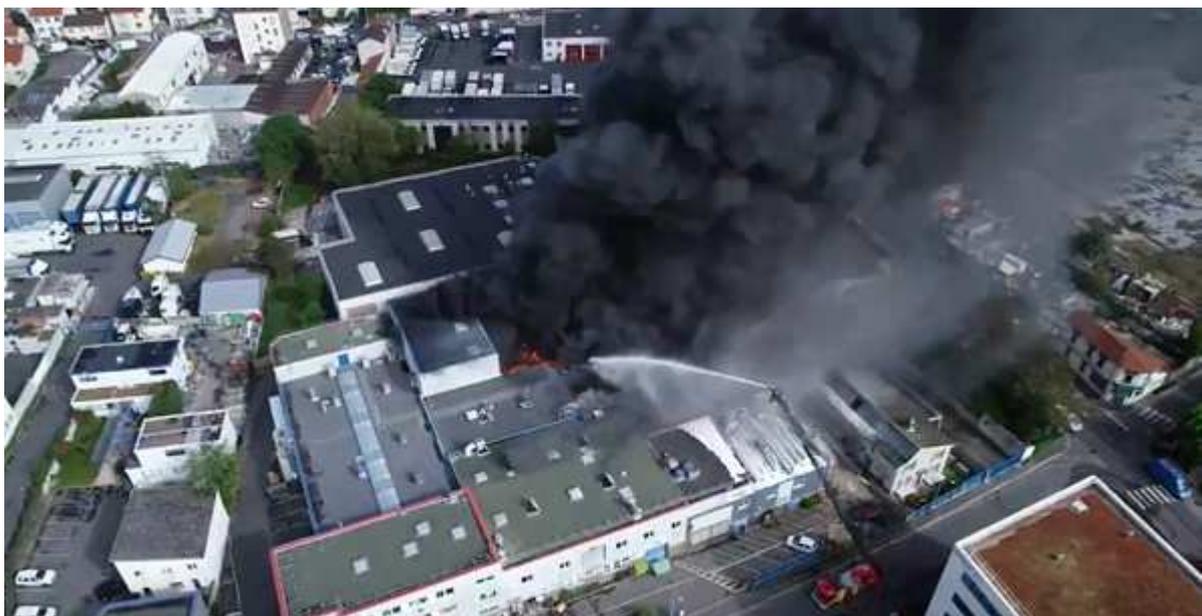
Figure 1 : Photo du feu en plein développement le 13 mai 2021

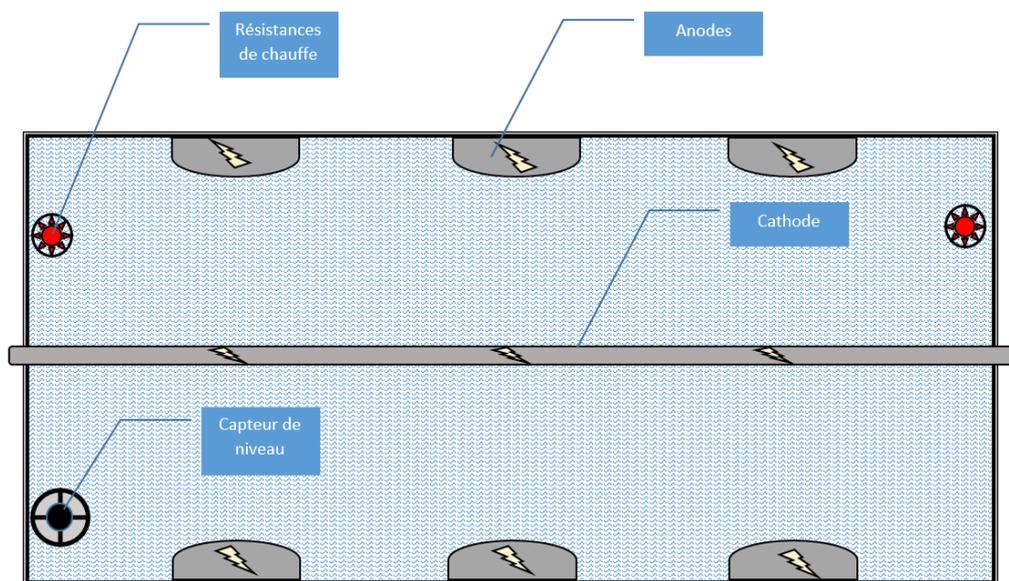
Figure 6 : Schéma représentatif du bain à l'origine de l'incendie (vue du dessus)

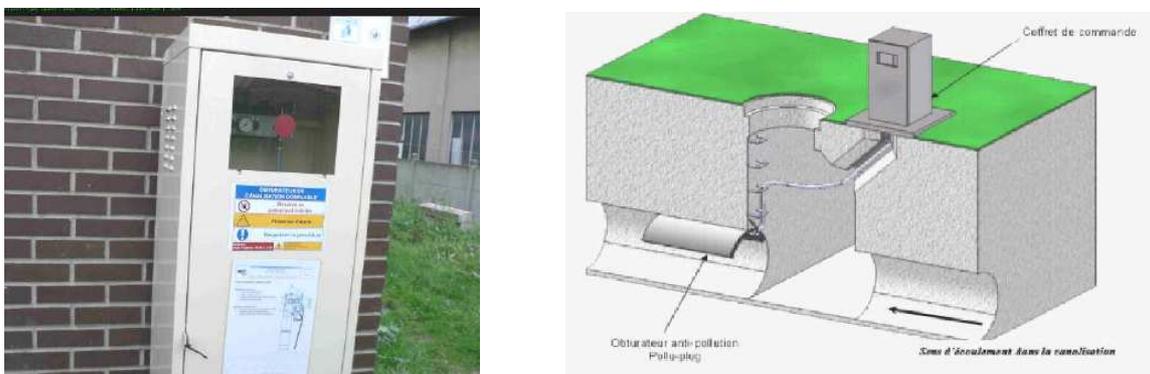
Figure 7 : Dispositif de rétention des eaux d'extinction au moyen de coussins pneumatiques gonflables

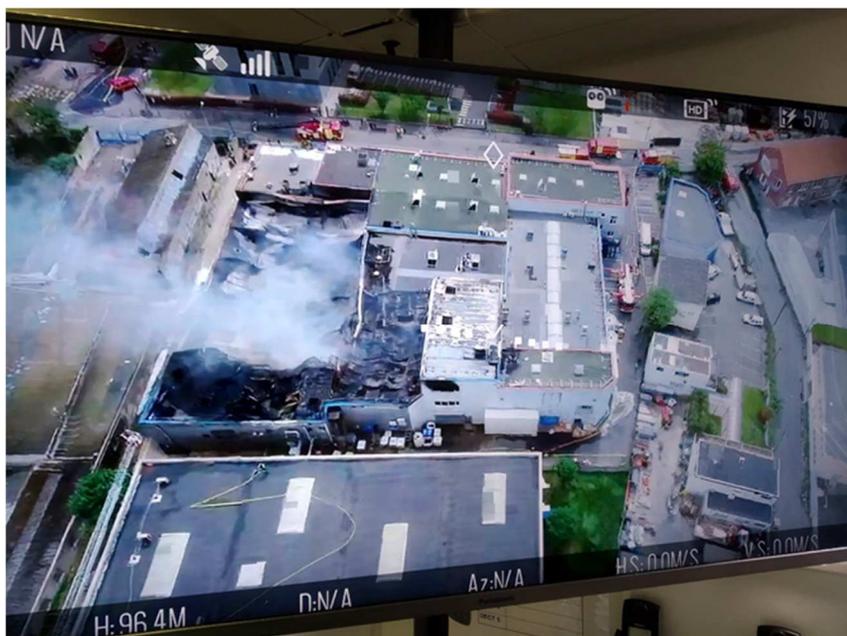
Figure 8 : Photo du sinistre le jeudi 13 mai 2021 prise par le drone du SDIS 95 (Source : SDIS 95)

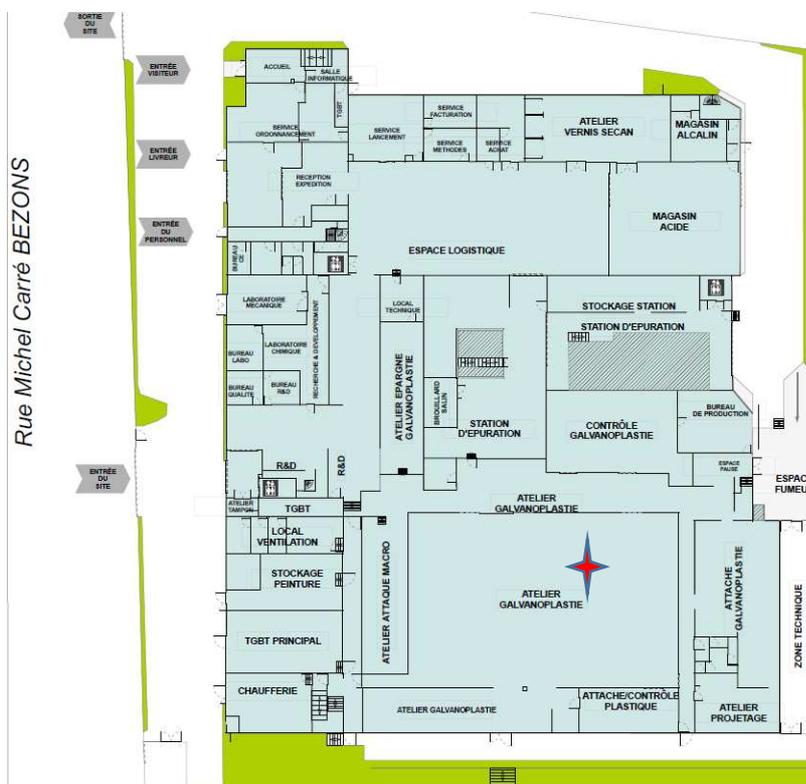
Les éléments réunis au cours de l'enquête, et notamment la vidéosurveillance du site, ont permis de constater que l'incendie a pris naissance dans l'atelier de galvanoplastie situé au rez-de-chaussée de l'entreprise, dont le point d'origine peut être situé sur le plan de la figure 8 ci-dessous par la croix rouge.

Figure 9 : Situation du point d'origine du sinistre dans l'atelier de galvanoplastie situé au rez-de-chaussée du bâtiment. Le point d'origine est identifiable par la croix de couleur rouge.

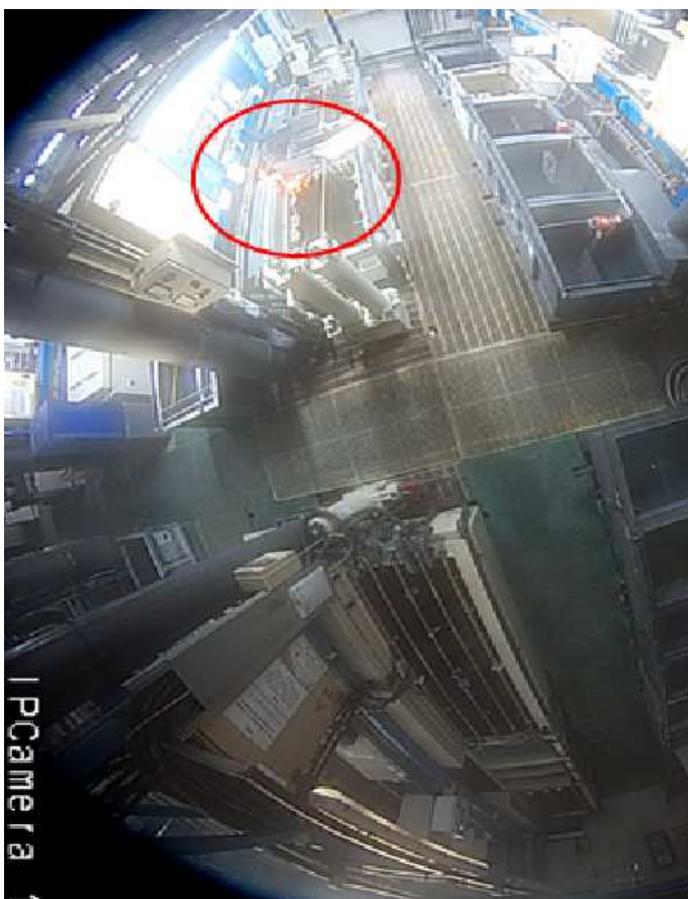
Figure 10 : Vue de la caméra de vidéosurveillance vers 7h30 avec naissance d'une flamme (Source : PROTEC Industrie)

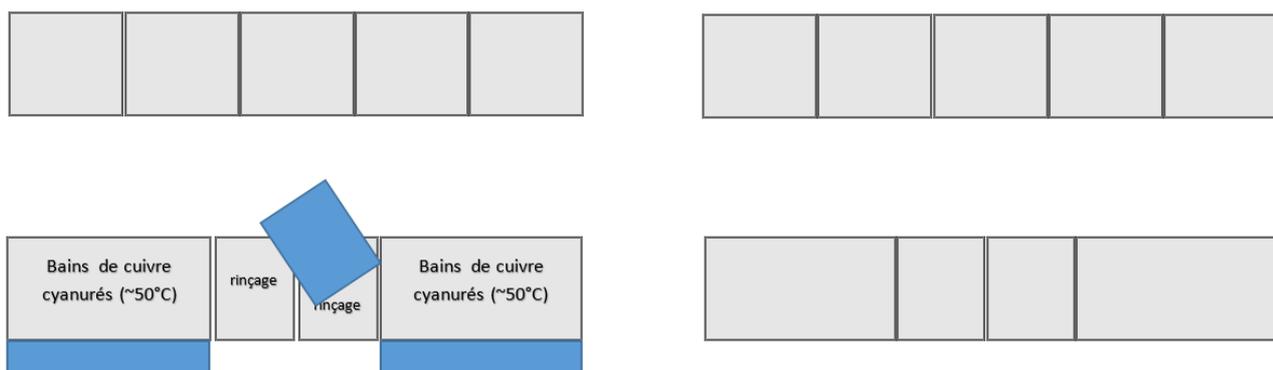
Du fait de sa position, le plateau peut mettre en liaison l'anode et la cathode du bain. La mise en court-circuit peut avoir engendré un échauffement des câbles d'alimentation électriques et leur inflammation. Les schémas ci-dessous permettent de comprendre la conception du bain incriminé et le contact possible par le biais de ce plateau entre l'anode et la cathode.

Figure 11 Position du plateau sur la ligne de traitement de surface ayant pu relier l'anode et la cathode du bain

- **Améliorer les procédures (ou la check-list des rondes) de vérification des installations avant toute période sans activité.** Tout élément dont la présence n'est pas justifiée sur l'outil de travail devrait être détecté (cf. présence d'un plateau métallique sur le bain à l'origine de l'incendie) ;

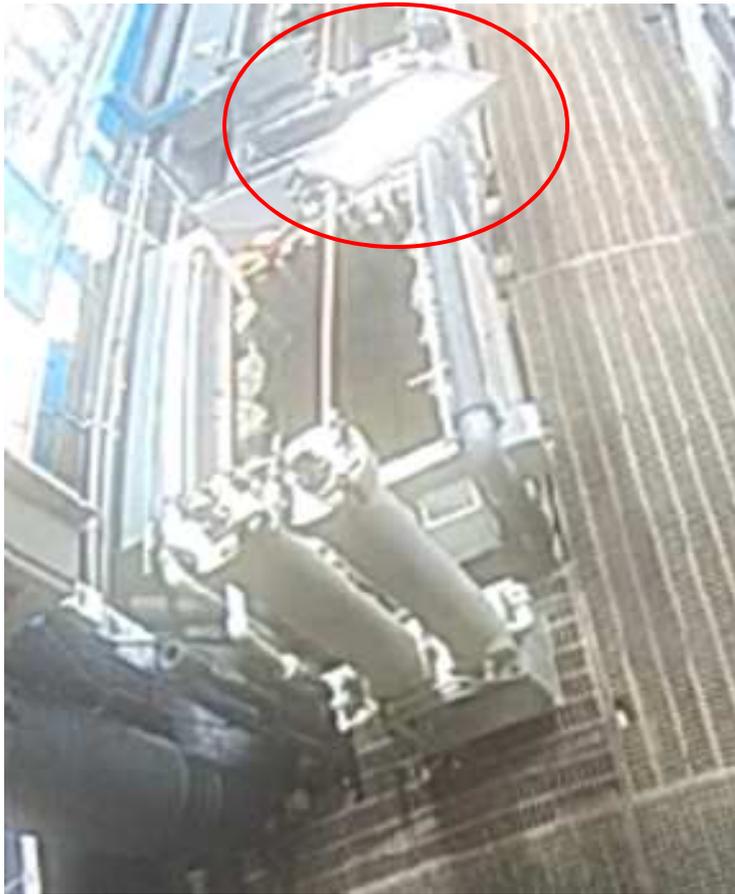
En étudiant ces images, on s'aperçoit également qu'un plateau métallique, utilisé habituellement pour passer des pièces à l'étuve¹⁰, est posé sur la cuve à l'origine de l'incendie. Après des échanges avec l'industriel, il apparaît que la présence de ce plateau est anormale.

Figure 12 Image du système de vidéosurveillance permettant de situer le plateau métallique sur le bain à l'origine de l'incendie (Source : PROTEC Industrie)

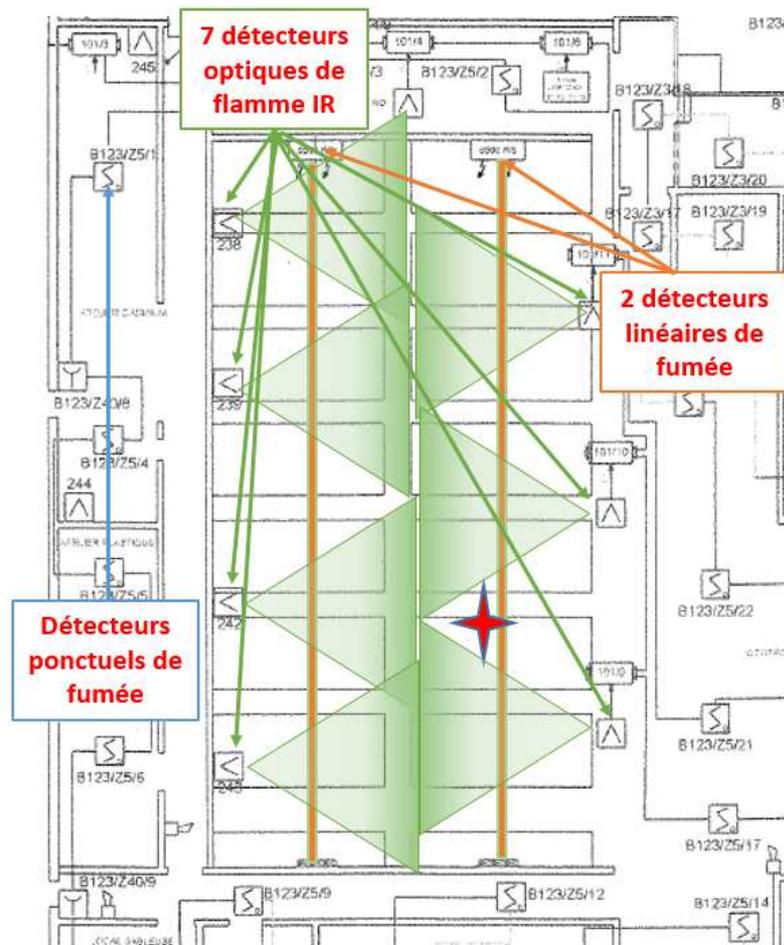
Ce départ de feu n'est pas détecté par les détecteurs incendie les plus proches (détecteurs de flammes et linéaires de fumées) qui avaient été involontairement occultés par des travaux de modification de l'installation réalisés quelques mois auparavant. La nécessité de la remise à niveau de ces détecteurs avait été signalée, mais pas encore réalisée. Un détecteur de fumée plus éloigné de la zone du foyer s'est mis en pré-alarme de son côté mais sans toutefois permettre de déclencher le SSI.

Figure 13 : Positionnement des trois types de détecteurs dans l'atelier galvanoplastie (Source : PROTEC Industrie)

- Assurer le suivi de la maintenance de l'installation de détection incendie dans des délais rapides dès le passage de la société de maintenance. Compte tenu du potentiel combustible présent dans l'installation en cause et de la difficulté d'intervenir en raison des quantités de produits dangereux présents, **une détection incendie** adaptée à la configuration des installations était présente mais était partiellement opérationnelle suite à des travaux. Cette dernière n'a pas fonctionné dans le local concerné par l'incendie et n'a pu empêcher ainsi le développement de du sinistre avant l'embrasement généralisé du local.

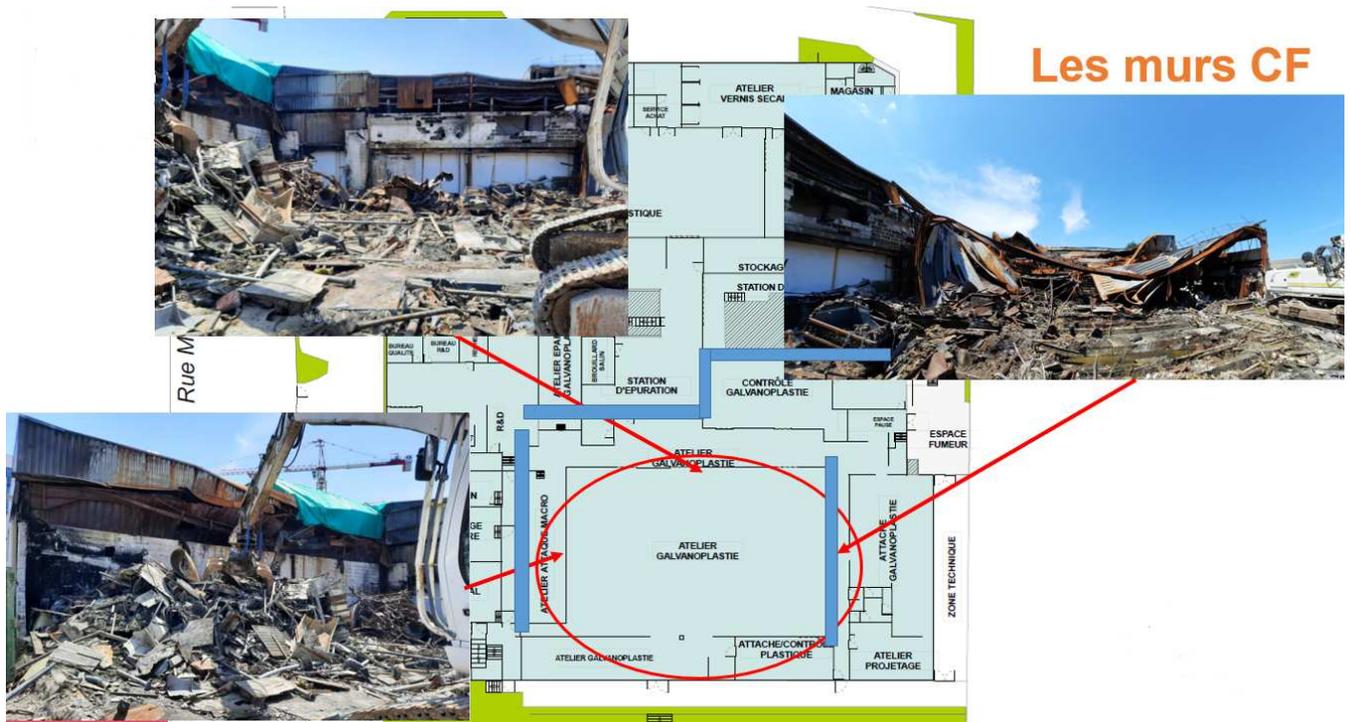
Certains murs coupe-feu étaient présents mais ne ceinturaient pas le local, ce qui a également contribué à la propagation de l'incendie et de ses fumées et a aggravé les dégâts occasionnés.

Figure 14 : Photos des murs ceinturant le local après le sinistre et représentation des murs CF en bleus autour du local sinistré sur le plan (Source : BEARI & PROTEC Industrie)

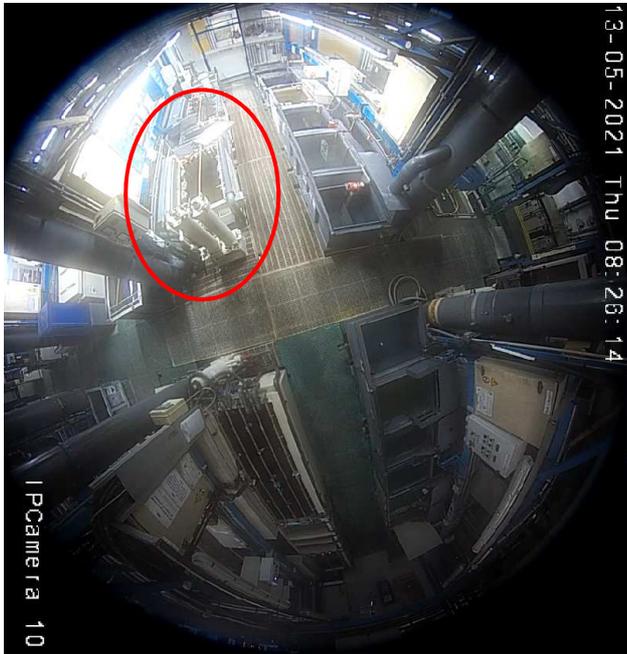
Photo 1 : 7h26 le 13 mai 2021, aucune présence de flamme ou fumées n'est visible autour du bain de cuivrage alcalin

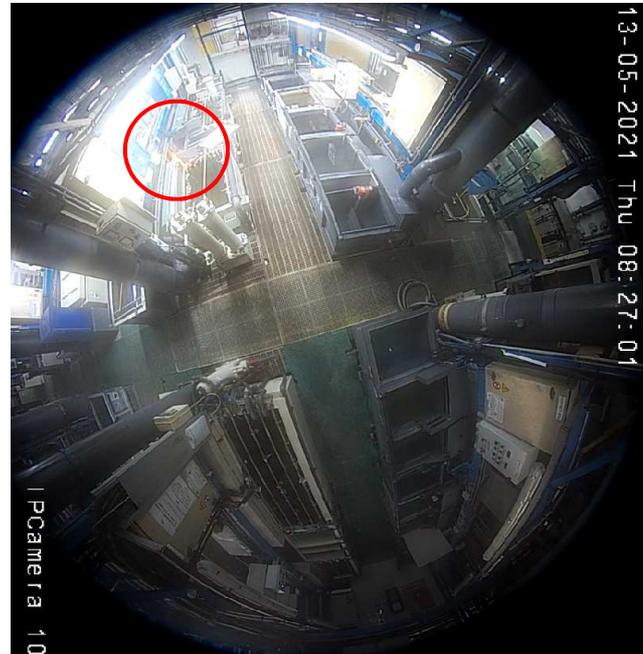
Photo 2 : 7h27, une flamme apparaît dans le coin gauche du bain

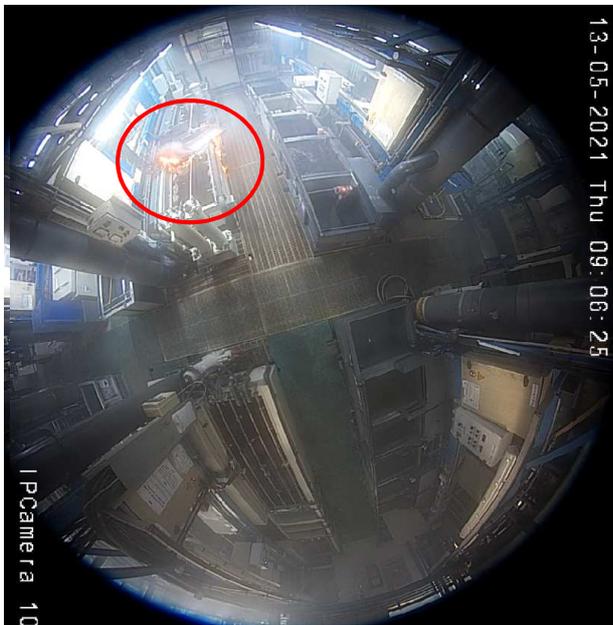
Photo 3 : 8h06, des flammes sont plus importantes et d'autres sont passées sous le caillebotis à droite. Les fumées produites ne sont pas visibles sur la vidéosurveillance.

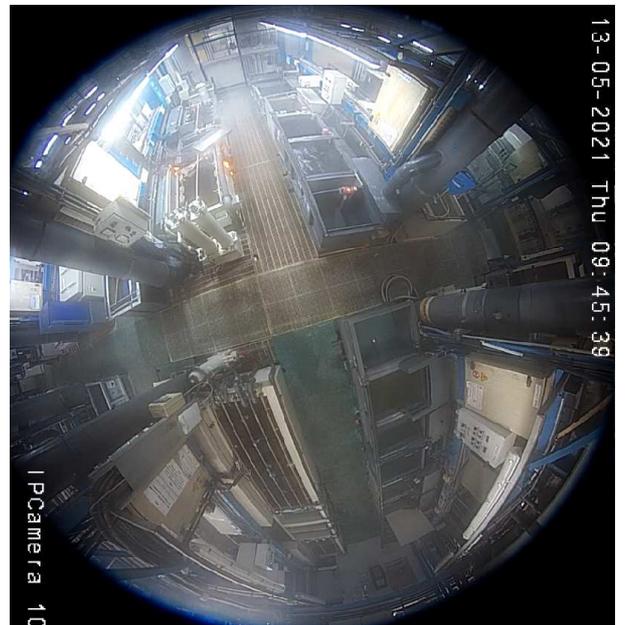
Photo 4 : 8h45, les flammes augmentent et baissent d'intensité durant plus d'une heure et demie autour du bain.

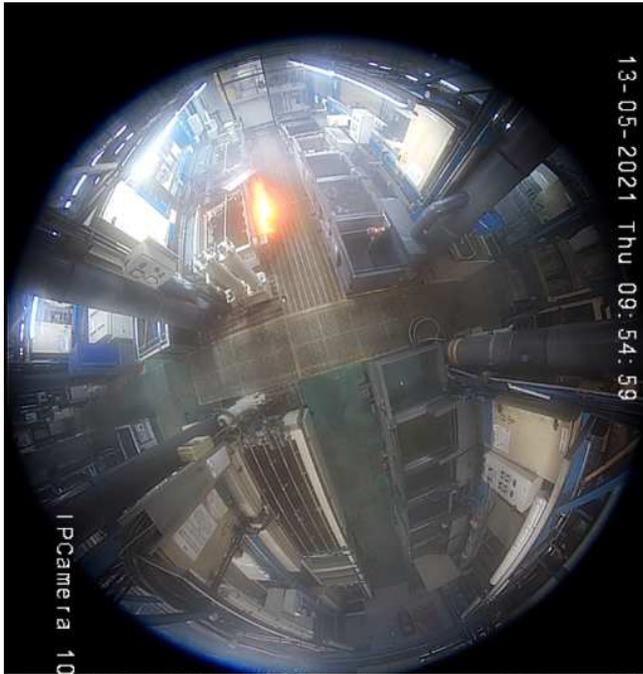
Photo 5 : 8h54, le feu prend soudainement de l'importance, notamment sur le côté latéral droit et sous le caillebotis.

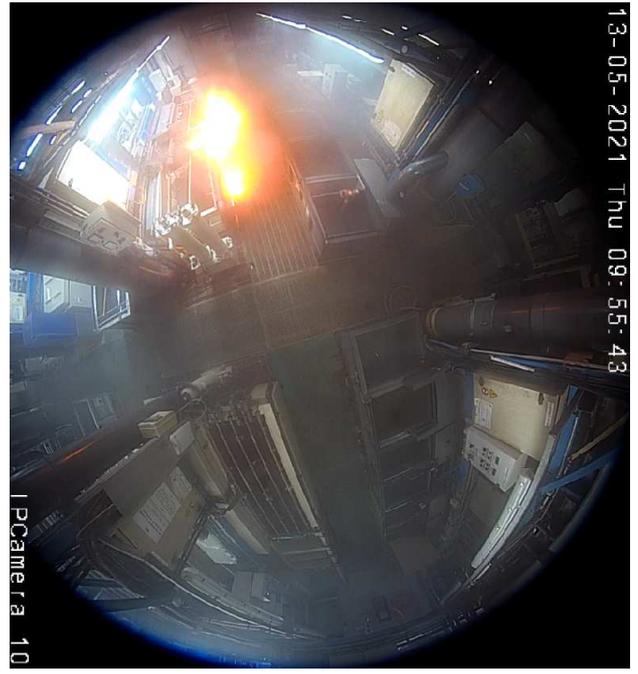
Photo 6 : 8h55 43', le feu se développe rapidement et les fumées générées sont maintenant visibles.

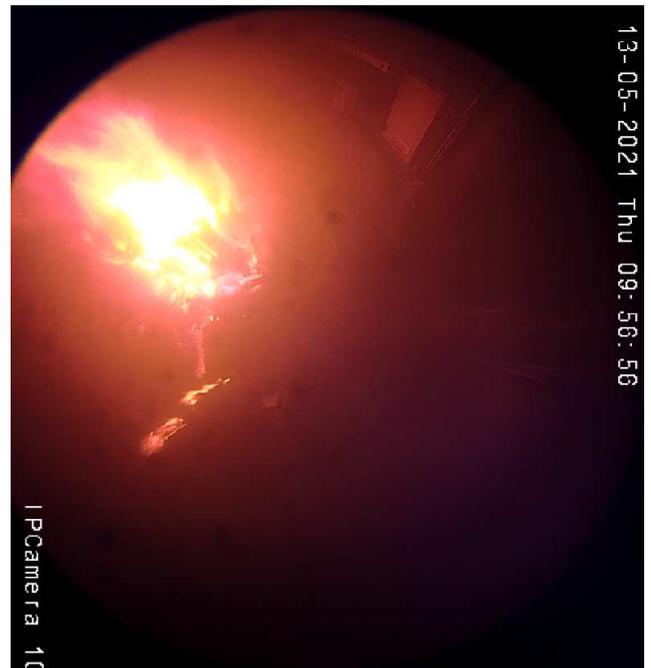
Photo 8 : 8h56 57', la caméra continue de filmer l'incendie.

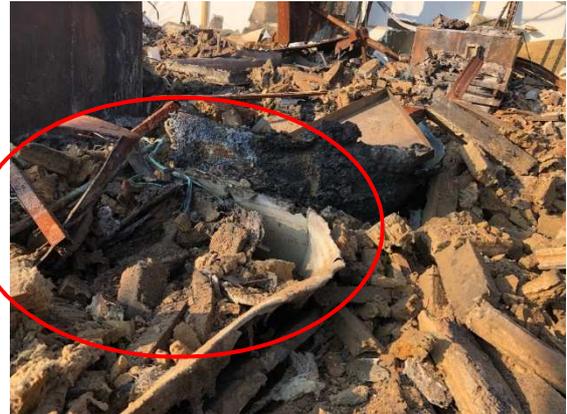
Photo 17 : Le point d'origine du sinistre. On peut apercevoir le bac qui contenait le bain en bas à gauche de la photo.

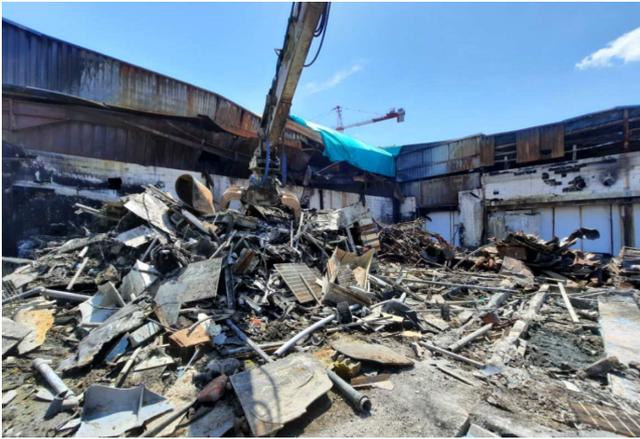
Photo 18 : Vue du local de galvanoplastie après sinistre

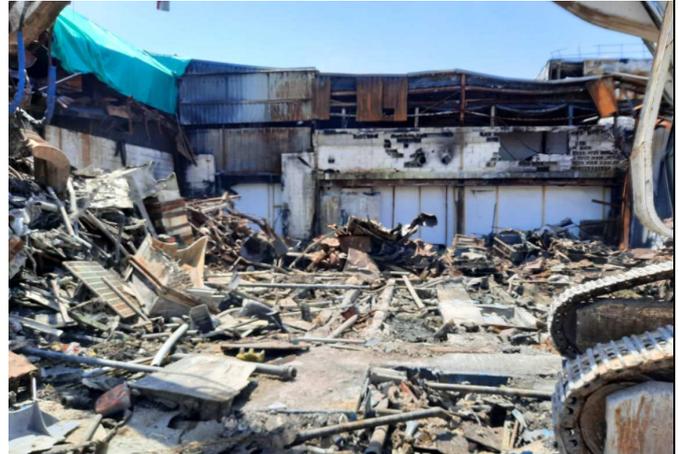
Photo 19 : Vue du local de galvanoplastie après sinistre

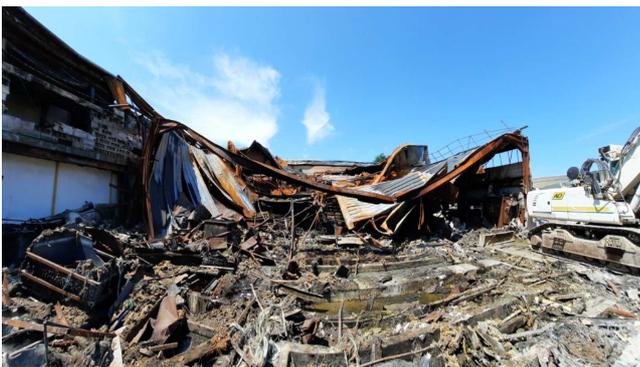
Photo 20 : Vue du local de galvanoplastie après sinistre

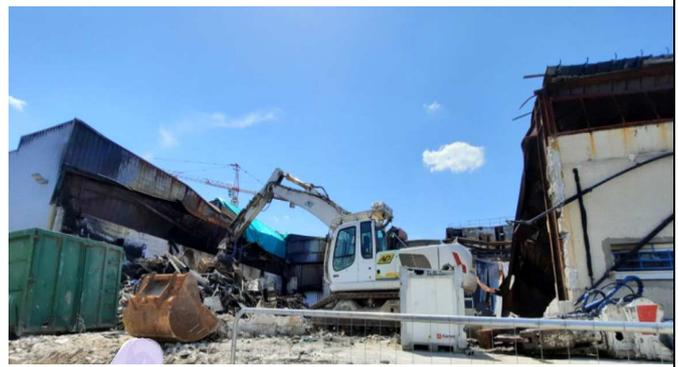
Photo 21 : Vue du local de galvanoplastie après sinistre
