Rapport d'enquête

Sur l'incendie survenu au sein de
la raffinerie exploitée par Esso
Raffinage à Port-Jérôme-sur-Seine
(76) le 11 mars 2024

N° : MTE-BEARI-2024-06

Date du rapport : 28/11/2024

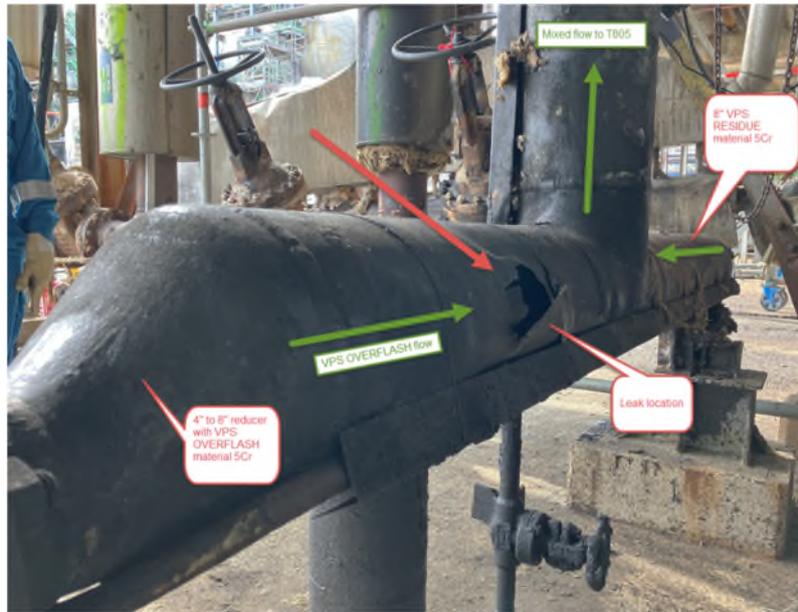
Figure n°4 : point de rupture au niveau de la ligne d'overflash, la ligne d'overflash est en inox, seul le tronçon visible sur la photo était en 5%Cr (crédit ExxonMobil)

Le tube de diamètre 8 pouces n'a pas subi de déformation plastique d'ensemble (gonflement) avant sa rupture. Les relevés d'épaisseur montrent des pertes d'épaisseur importantes par l'intérieur. Les épaisseurs résiduelles de paroi à ce niveau vont d'un minimum de 1,26 mm à un maximum de 5,87 mm, pour une épaisseur nominale annoncée de 10,31 mm. La cartographie réalisée par ultrasons confirme ces mesures et met en évidence une diminution d'épaisseur généralisée quasiment sur l'ensemble du tube en 8 pouces avec une épaisseur résiduelle moyenne estimée à 2 mm. On note que le phénomène de perte d'épaisseur est moins important à proximité des soudures S32 et S35 ainsi qu'autour de la semelle de renfort du support.

L'amincissement généralisé de la paroi du tube par l'intérieur et la présence de dépôts internes riches en soufre constatés apparaissent caractéristiques d'un endommagement par corrosion à chaud de type sulfuration provoqué par le fluide véhiculé contenant des produits soufrés.

En conclusion, la rupture de la ligne d'overflow constituée d'acier en 5%Cr résulte d'un amincissement de paroi progressif en service dû à un phénomène de corrosion interne de type sulfuration à chaud par réaction des composés soufrés du fluide process avec le métal du tube, mode d'endommagement bien identifié dans les installations de raffinage. Le tube a subi des pertes d'épaisseur très importantes : vraisemblablement 9,8 mm sur une période de 11 ans, ce qui pourrait correspondre à une vitesse de corrosion de 0,89 mm/an.

- **Remplacement de l'acier à 5%Cr du circuit d'overflow par de l'acier inoxydable ;**
- **Réalisation et mise en œuvre d'un plan de contrôle de tous les circuits de fond de tour sous vide en acier carbone ou 5%Cr et remplacement en cas de besoin ;**
- **Revue des stratégies de suivi de tous les équipements de l'usine potentiellement soumis à ce mode de dégradation ;**
- **Étude de la possibilité d'abaisser la température des produits de fond de tour ;**
- **Partage du retour d'expérience de l'événement avec les autres sites ExxonMobil.**

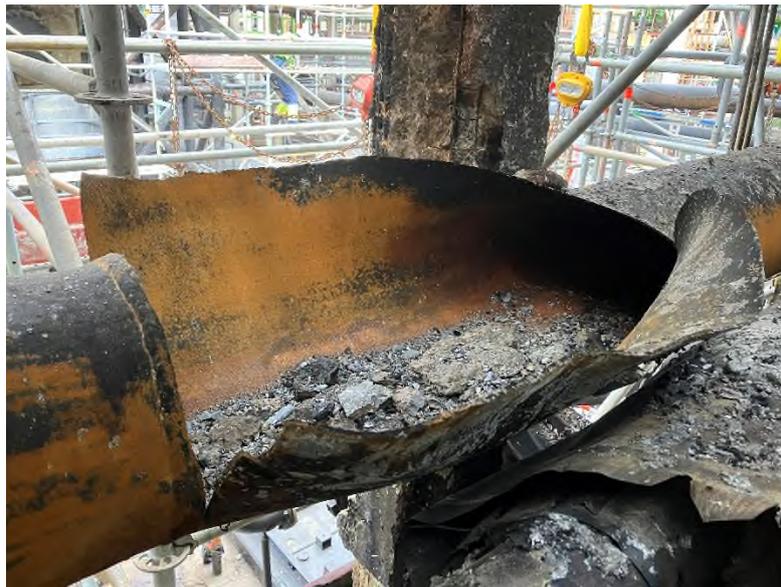
Deux points de fuites ayant alimenté l'incendie ont été identifiés : un premier sur le circuit d'overflow de la distillation sous vide et un secondaire sur une ligne de naphta à 6 mètres de hauteur, résultant d'une exposition prolongée au feu.

Figure n°5 : point de rupture au niveau de la ligne de naphta (crédit ExxonMobil)

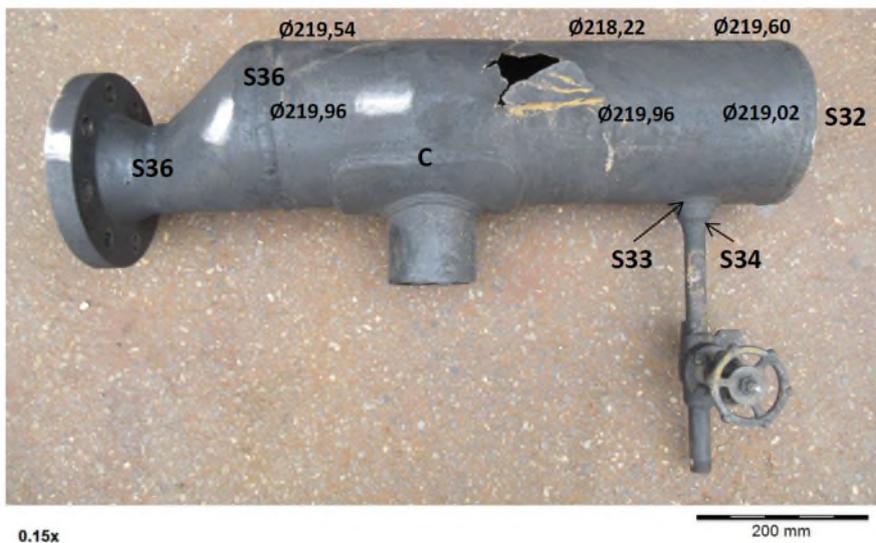
Figure n°6 : vue d'ensemble du tronçon de tuyauterie côté déchirure – repérage des soudures et relevé des diamètres extérieurs en millimètres (crédit Institut de Soudure)

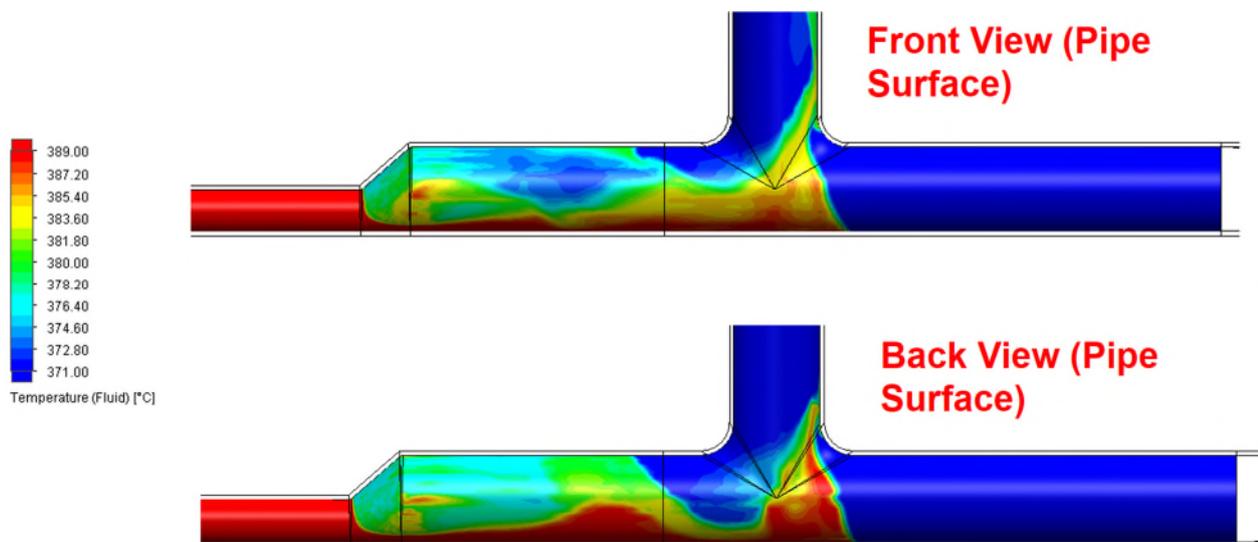
Par contre, la simulation montre que le profil de température ressenti en surface interne de la tuyauterie ne correspond pas à un profil engendrant une corrosion de type "mix point"⁵.

Figure n°10 : représentation de la température dans le tube (CFD analysis ExxonMobil)

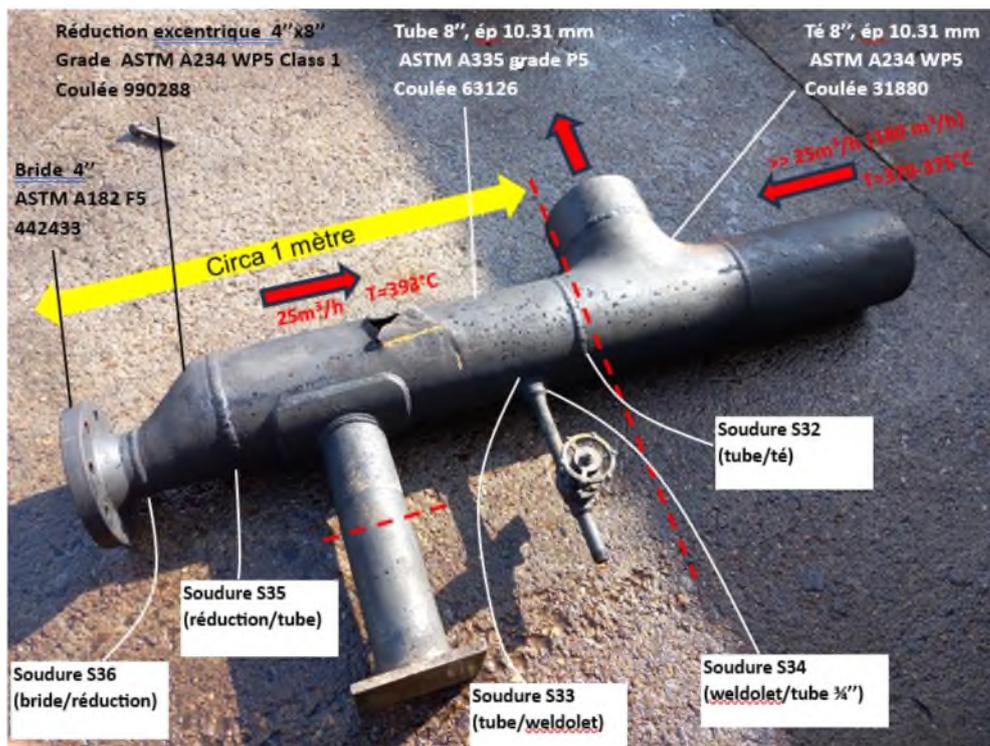
Le tronçon d'une longueur totale 900 mm qui nous a été remis, est constitué d'une bride 4" de diamètre extérieur 250 mm, d'une réduction excentrique 4"x8" et d'un tube 8" d'une longueur de 625 mm comportant en génératrice basse une semelle et un support tubulaire ainsi qu'un piquage 3/4" équipé d'une vanne de purge, voir FIGURE 1 en annexe A. Le tube 8" présente une déchirure située dans un secteur horaire 8h-10h et de dimension 160x90 mm environ. La figure suivante montre une vue plus étendue de la tuyauterie dont la partie qui nous a été remise est délimitée par des traits pointillés rouges. Sur cette photo prise sur site par ExxonMobil avant expédition du prélèvement, nous avons reporté les caractéristiques des éléments constitutifs du tronçon de ligne (dimensions, nuance du matériau, numéro de soudure) sur la base des données du dossier constructeur [1].

Figure 1 : vue du tronçon de tuyauterie rompu avec description des éléments constitutifs

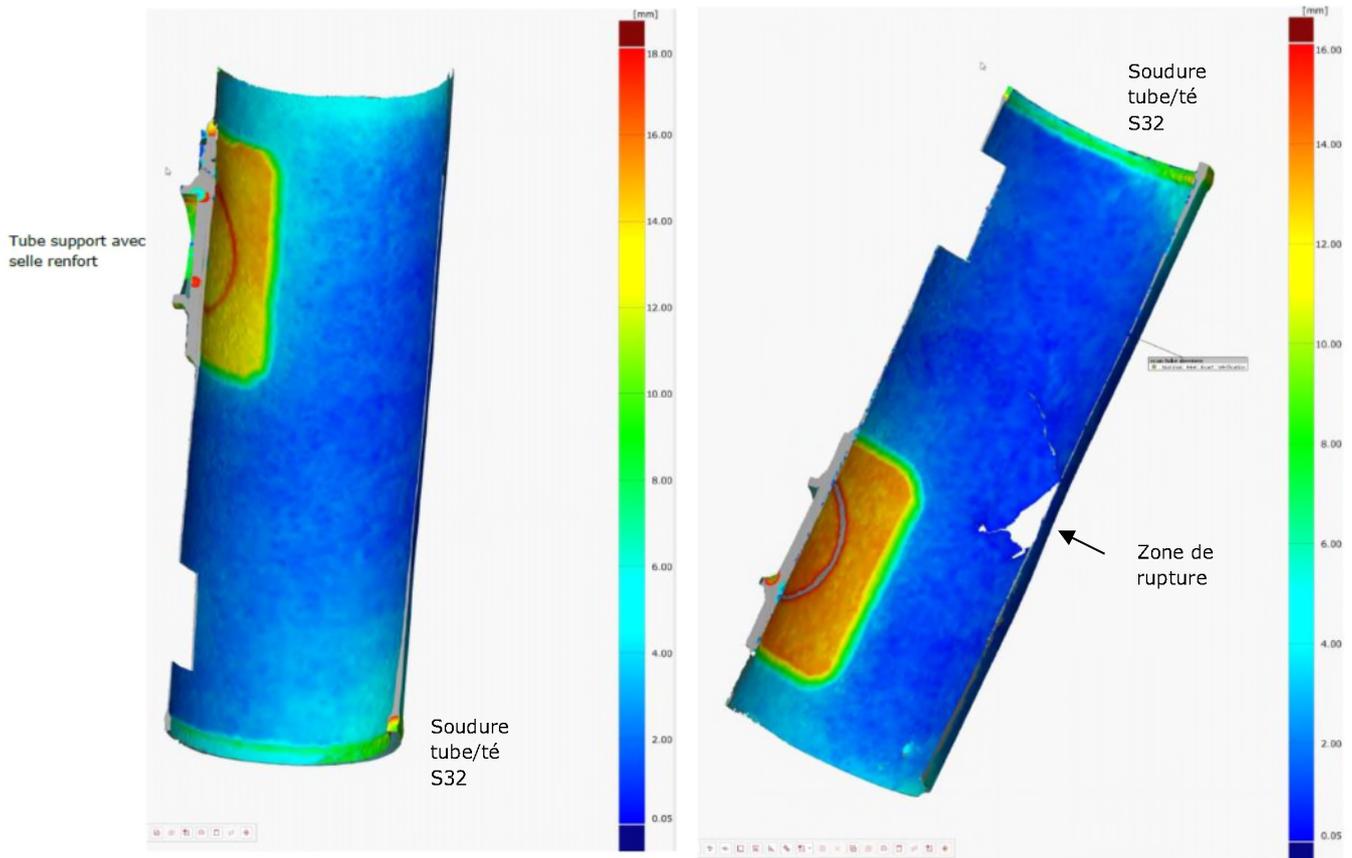
Figure 3 et Figure 4 : épaisseurs résiduelles de paroi du tube 8'' (en mm)

Les résultats sont encore une fois cohérents avec les mesures obtenues via les techniques ultrasonores. Les valeurs d'épaisseur minimales de paroi relevées en numérisation laser sur le tube 8'' sont comprises entre 0,75 mm et 1,75 mm (il faut rappeler à ce niveau que la technique ultrasonore permet normalement de ne mesurer que l'épaisseur résiduelle de métal, alors qu'en numérisation laser, on inclut également dans l'épaisseur résiduelle

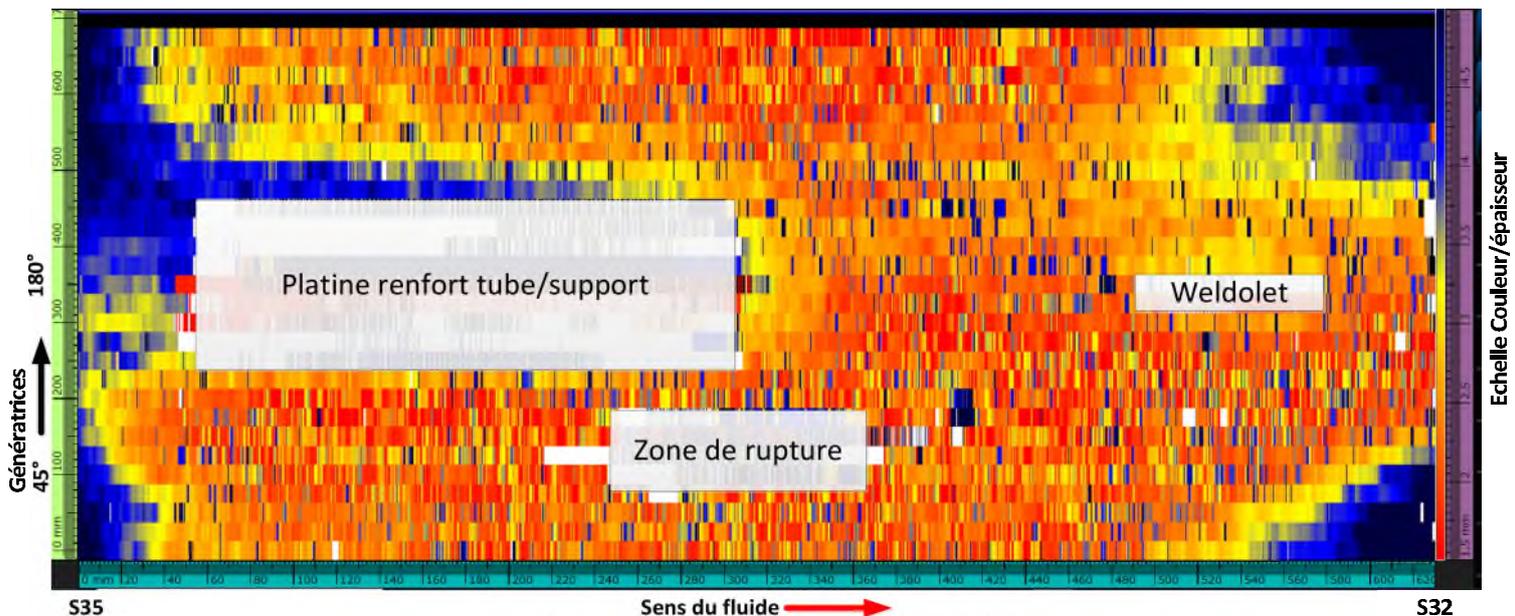
Elle met en évidence la présence d'une corrosion généralisée sur l'ensemble du tube avec une épaisseur résiduelle moyenne estimée à environ 2 mm (pour une épaisseur théorique nominale de 10,31 mm). Il est cependant à noter que le phénomène de corrosion est moins important à proximité des soudures S32 et S35 (épaisseur à proximité de cordon comprise entre 3 et 5 mm).

Figure 2: Cartographie d'épaisseur du tube

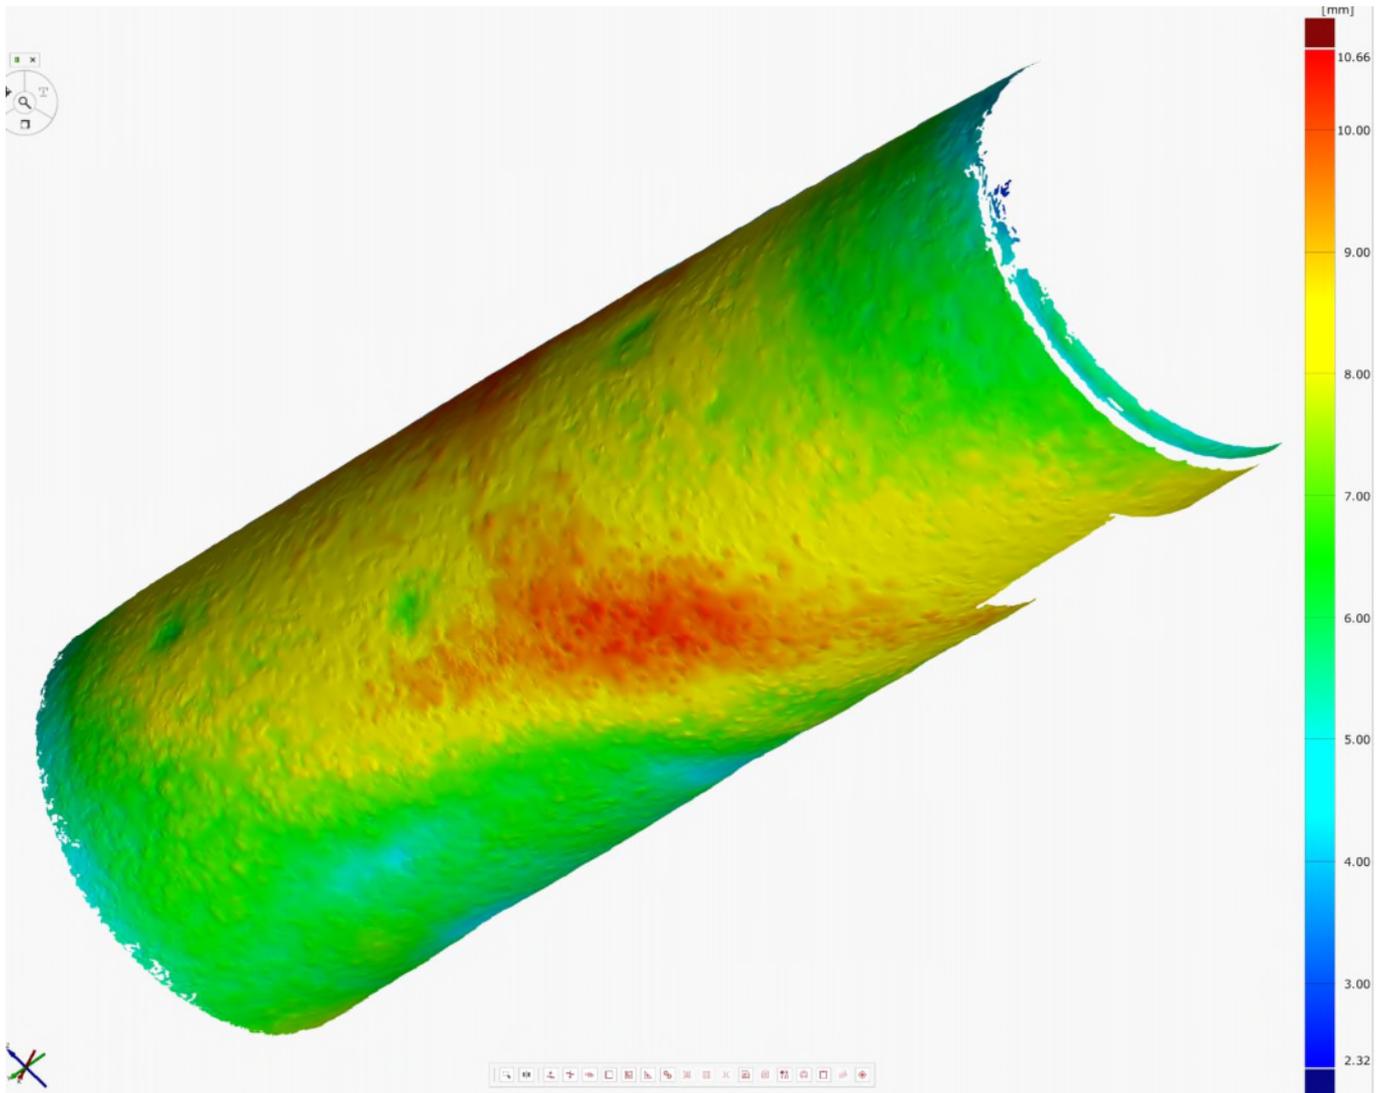
Une échelle de couleur représentant la distance en mm entre le cylindre interne et la peau interne. **L'échelle va de 2.32mm à 10.66mm.**

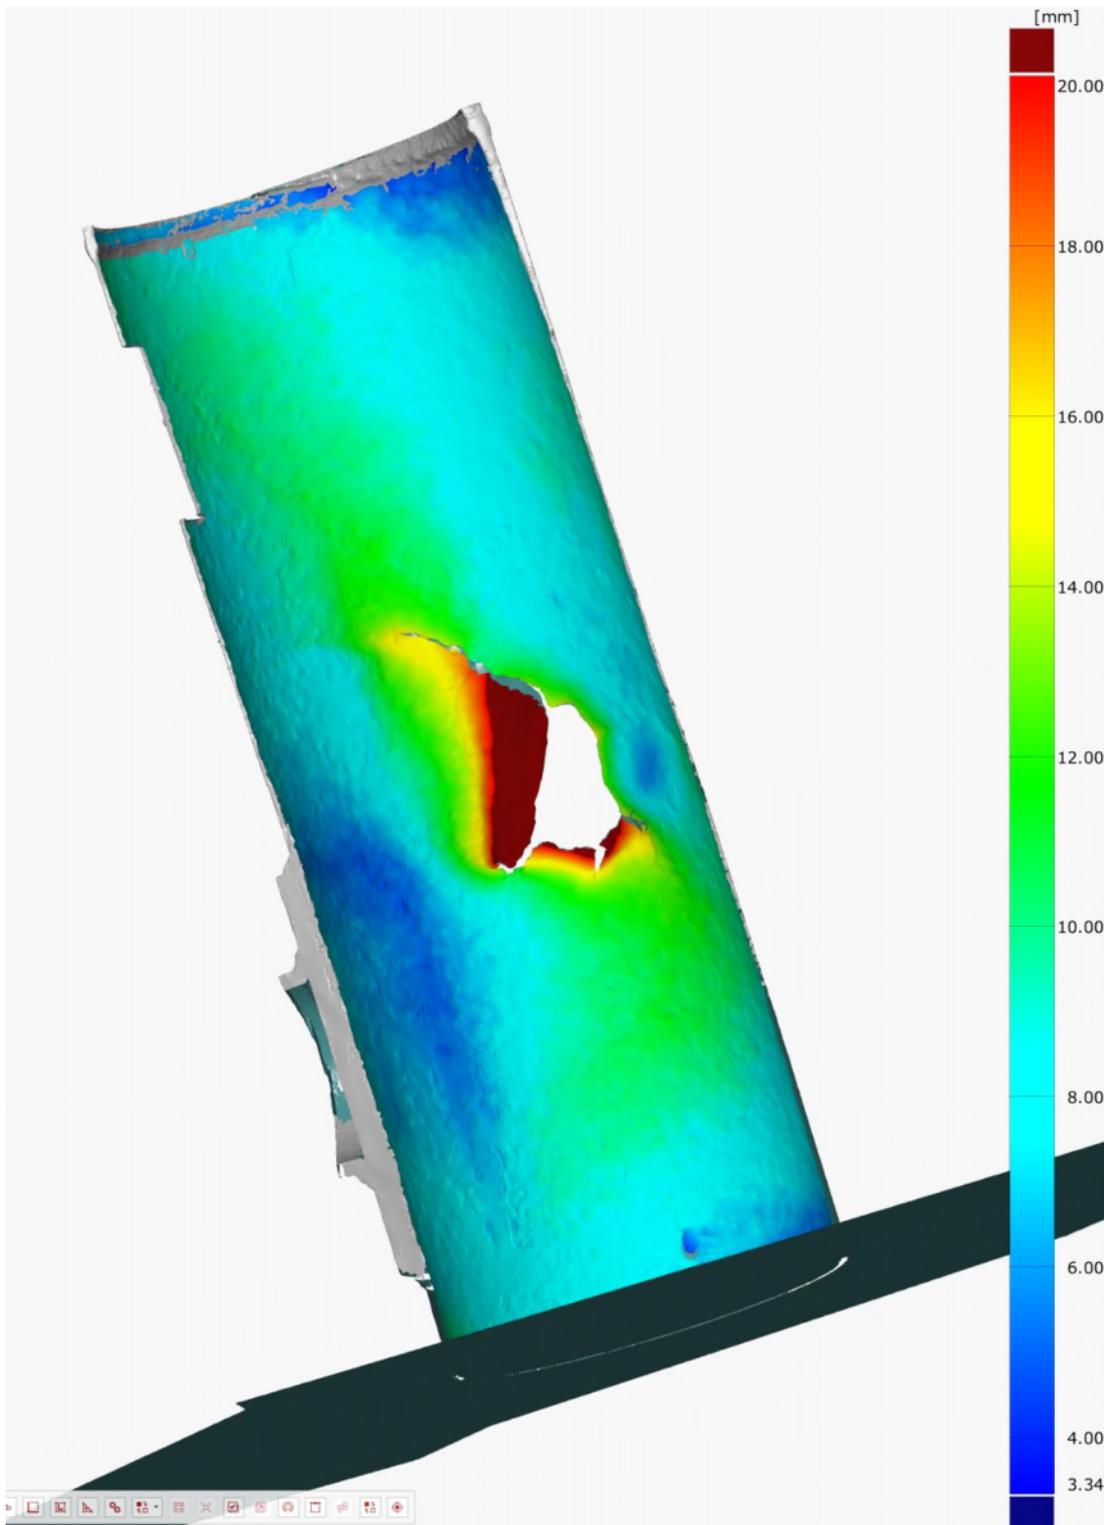
Une échelle de couleur représentant la distance en mm entre le cylindre interne et la peau interne. **L'échelle va de 3.34mm à 20mm.**

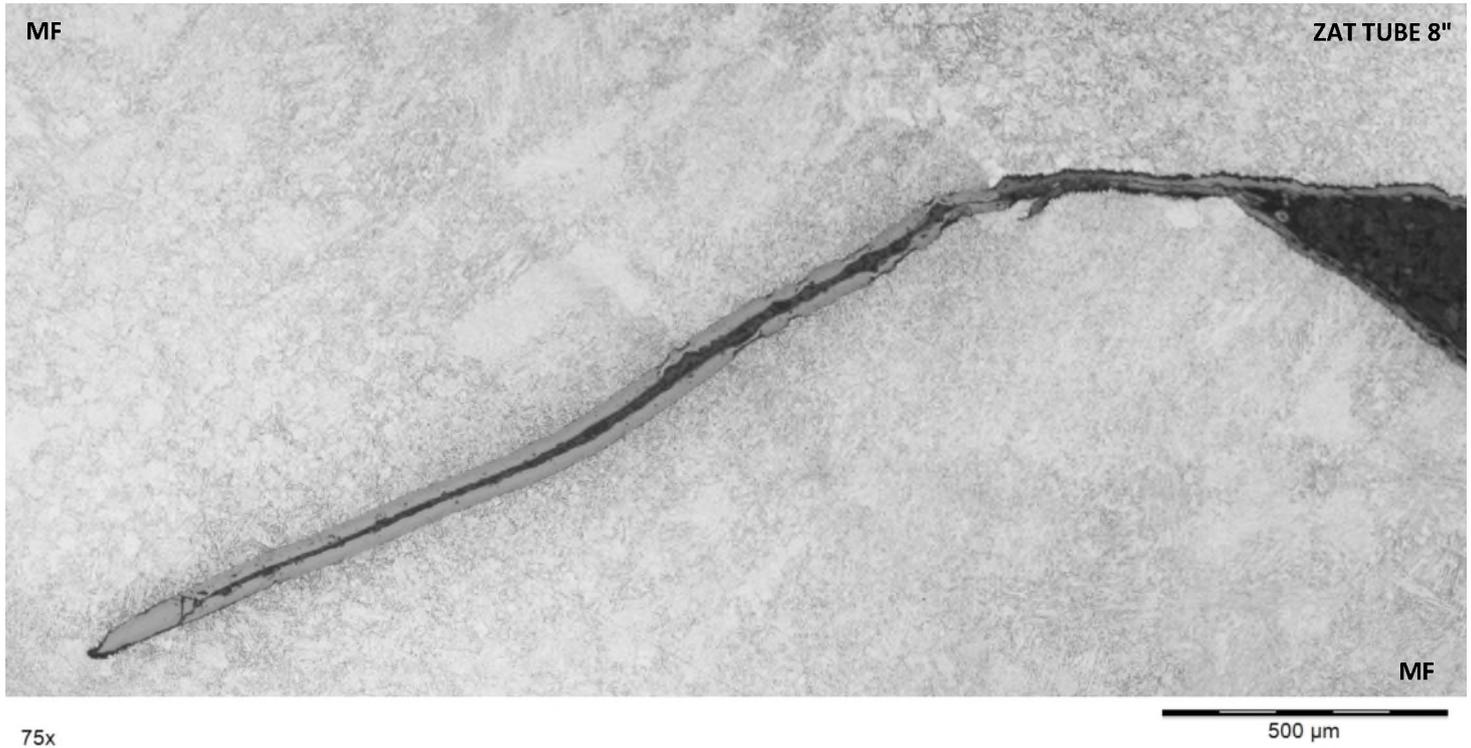
FIGURE 59
DETAIL 1 DE LA FIGURE 58 FISSURATION EN ZONE FONDUE

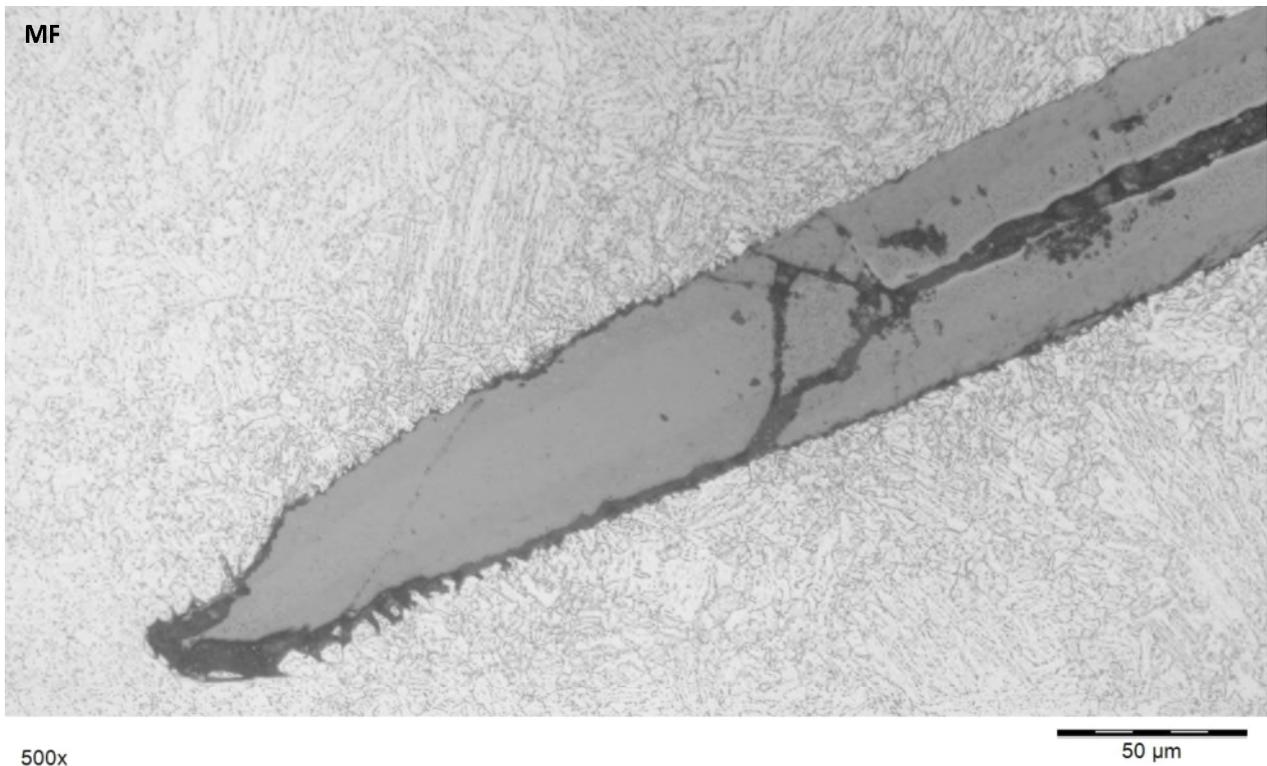
FIGURE 60
DETAIL DE LA FIGURE 59 EN EXTREMITÉ DE LA FISSURE

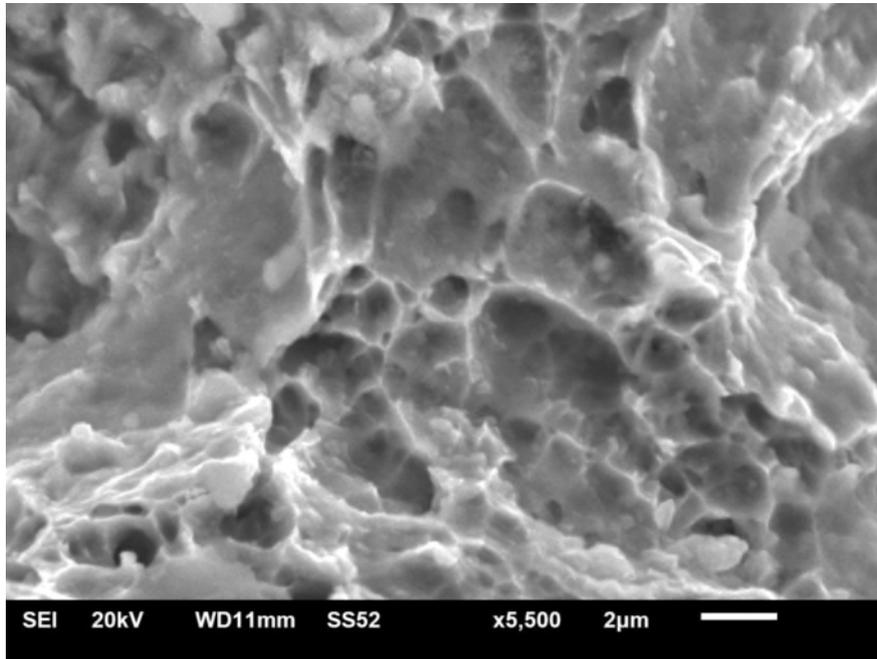
FIGURE 13
DETAIL DE LA FIGURE 12 RUPTURE DUCTILE

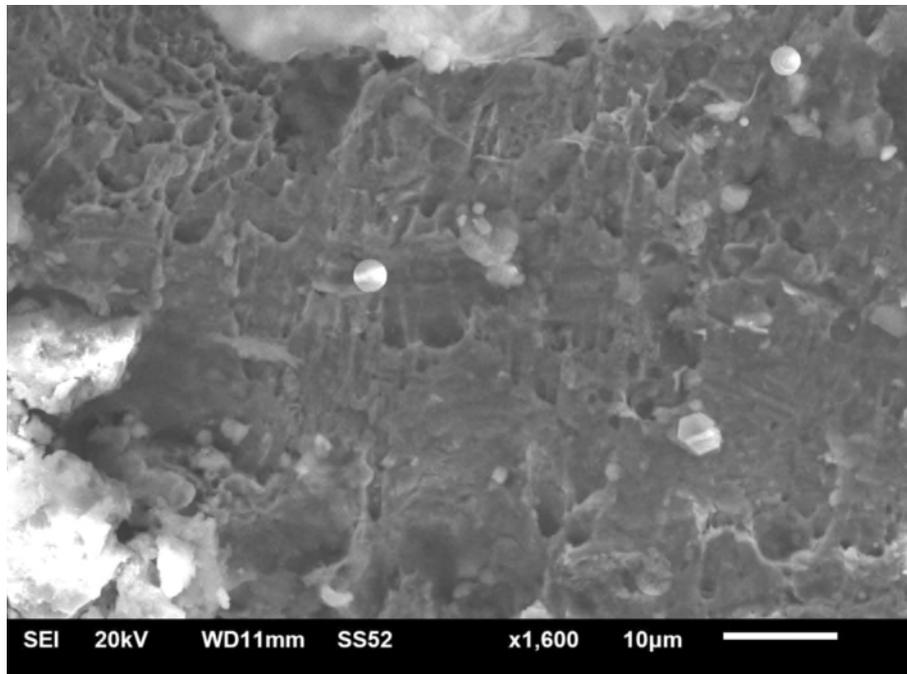
FIGURE 14
DETAIL 2 DE LA FIGURE 11 RUPTURE DUCTILE / DEFORMATION
