**Inspection générale de l'environnement
et du développement durable
Bureau d'enquêtes et d'analyses
sur les risques industriels**

Rapport d'enquête

Sur la perte de confinement
survenue au sein du site
ExxonMobil situé à Port-Jérôme-
sur-Seine (76) le 28 avril 2025

N° : MTE-BEARI-2026-03

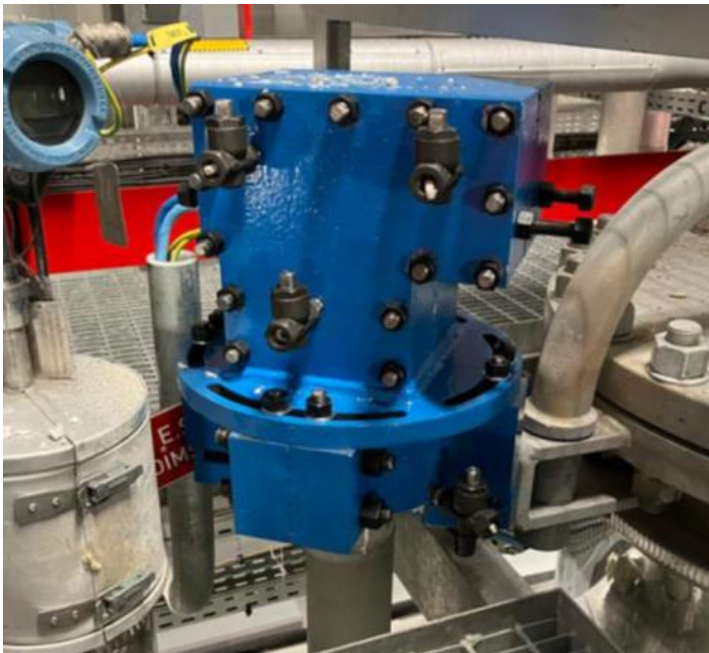
Figure n°6 : Radar après la pose d'un système d'obturation de fuite (crédit EMCF)

Dans le cadre de la mise en sécurité de l'atelier suite à la perte de confinement, un système d'obturation de fuite est posé sur le capteur (figure n°6). Le dispositif sera retiré pour l'expertise (figure n°7), puis le capteur lui-même sera démonté (figure n°8a). Le deuxième capteur de conception identique sera également expertisé et démonté (figure n°8b).

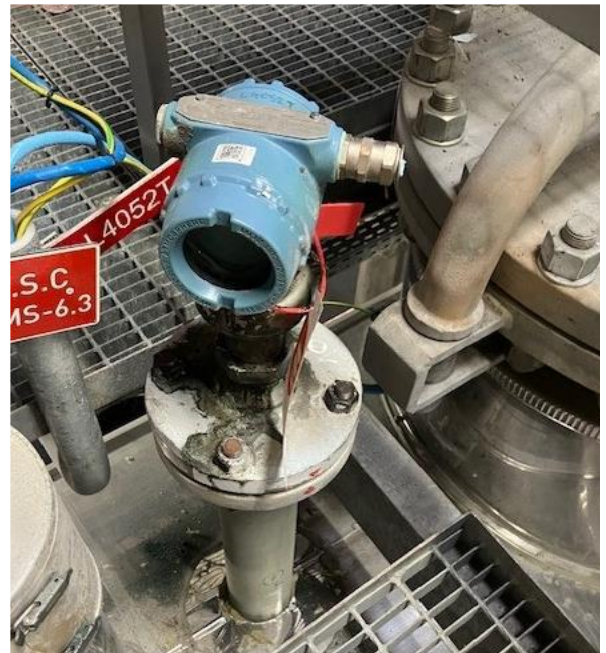
Figure n°7 : Radar fuyard photographié après l'événement (crédit EMCF)

À 16h30, un technicien spécialisé du fabricant de l'équipement intervient pour tester l'électronique du capteur de niveau. À 17h05, alors qu'il desserre le raccord permettant de retirer la partie électronique du capteur, une fuite de SO_3 survient. L'alerte est donnée. Le ballon est dépressurisé vers l'absorbeur SO_3 . Le POI est déclenché à 17h10. Il sera dépressurisé à 18h30. La quantité de produit émise, équivalente à un filet de serrage du raccord³, est estimée à moins de 660 g. Le POI est levé vers minuit.

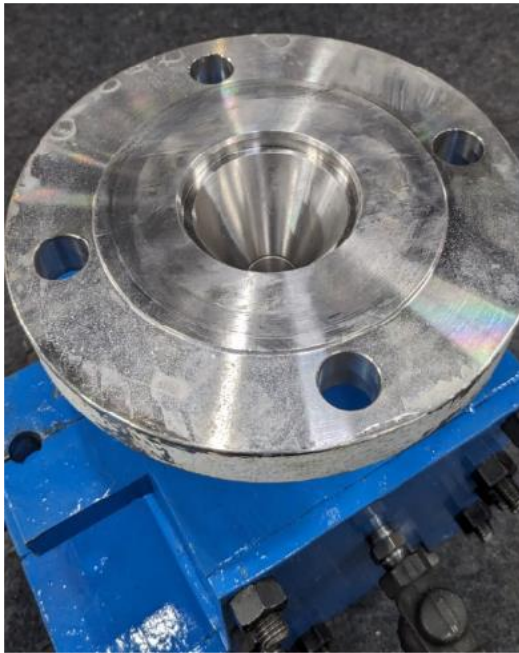
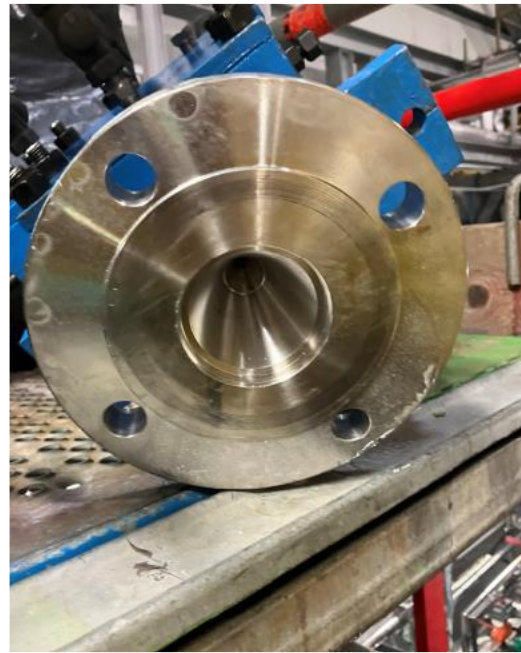
Figures n°8a et 8b : Radars après dépose (crédit EMCF)

Au démontage, il apparaît que l'antenne encapsulée en PTFE de chaque radar est absente.

Un joint plat avait par ailleurs été mis en place compléter l'étanchéité entre le piquage et la bride du radar (non visible sur les figures 8a et 8b), conformément à la procédure de montage en vigueur sur le site.

Une fois l'équipement monté, l'absence de radar sur le capteur est difficilement perceptible à cause du joint plat mis en place qui peut avoir la même apparence que l'épaulement de l'antenne. Cette absence n'est pas ailleurs plus visible une fois le calorifugeage posé.

La cause de l'incident est donc liée à un défaut de montage des capteurs de hauteur de fluide. Toutefois, ni les entretiens, ni les documents disponibles n'ont permis d'identifier avec certitude l'étape lors de laquelle l'antenne encapsulée en PTFE a été retirée de l'équipement.

antenne « process seal », considérer la vérification de la présence du joint PTFE/antenne comme une étape à forte criticité : vérification de la complétude et du bon état des équipements à réception, contrôle visuel avant montage confirmant la présence de tous les composants, intégration d'une étape de vérification de la présence du joint PTFE et de son bon état dans la checklist "assemblage critique", analyse de risques et mode opératoire spécifiques en cas d'intervention de maintenance prévue sur ces équipements, inspection avant (re)mise en service pour s'assurer de la présence du joint PTFE/antenne ;

- Renforcer la traçabilité, en documentant photographiquement si c'est possible, les étapes clés du montage, pour permettre à la fois un contrôle qualité et une capacité d'investigation en cas d'intervention sur ces capteurs ;

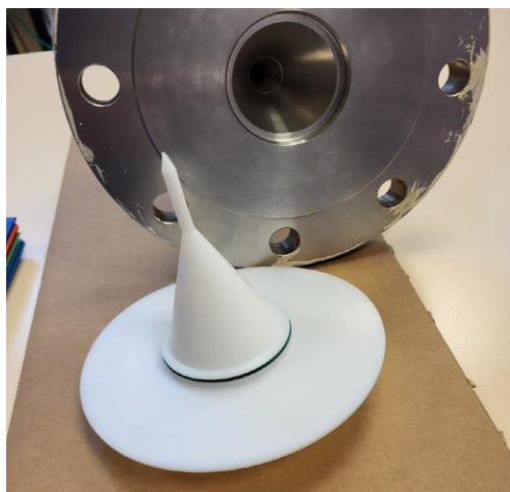
Figure n°9 : Exemple de radar complet démonté (crédit EMCF)

Un radar complet a été sorti du magasin du site pour permettre de visualiser la pièce manquante (voir figures 9 et 10).

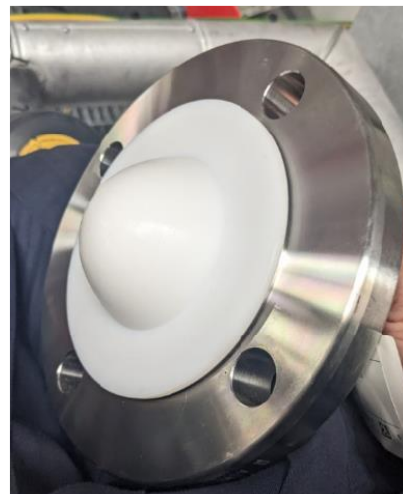
Figure n°10 : Exemple de radar complet monté (crédit EMCF)

Dans le cadre du recueil des témoignages l'apparence de cet équipement a été qualifiée de « pas classique », par des agents qui n'étaient pas spécialisés en instrumentation.
