Rapport d'enquête

Sur la surpression survenue sur le
réseau de distribution de gaz
exploité par GRDF à Paris le 6
mars 2023

N° : MTE-BEARI-2023-06

Date du rapport : 11/10/2023

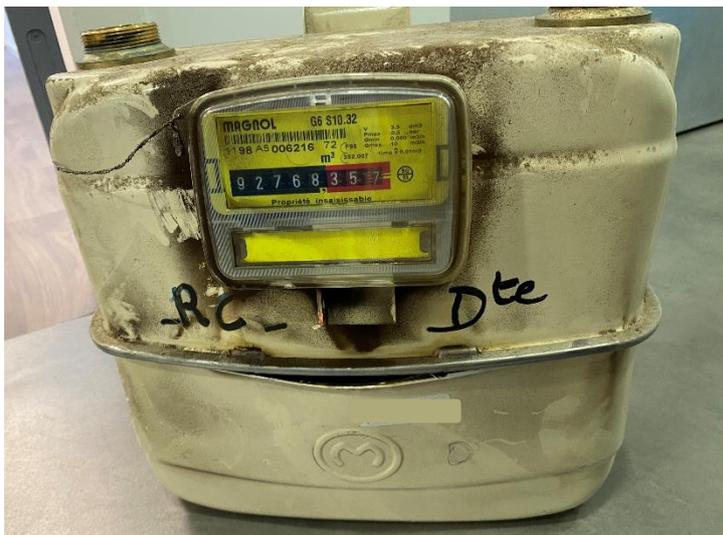
Les dégâts matériels sont peu nombreux et de faible importance. Deux départs de feu ont été observés au sein des cuisines de deux appartements et un compteur gaz situé au sous-sol d'un immeuble d'habitation a subi une surpression.

Figure n°1 : compteur ayant subi la surpression

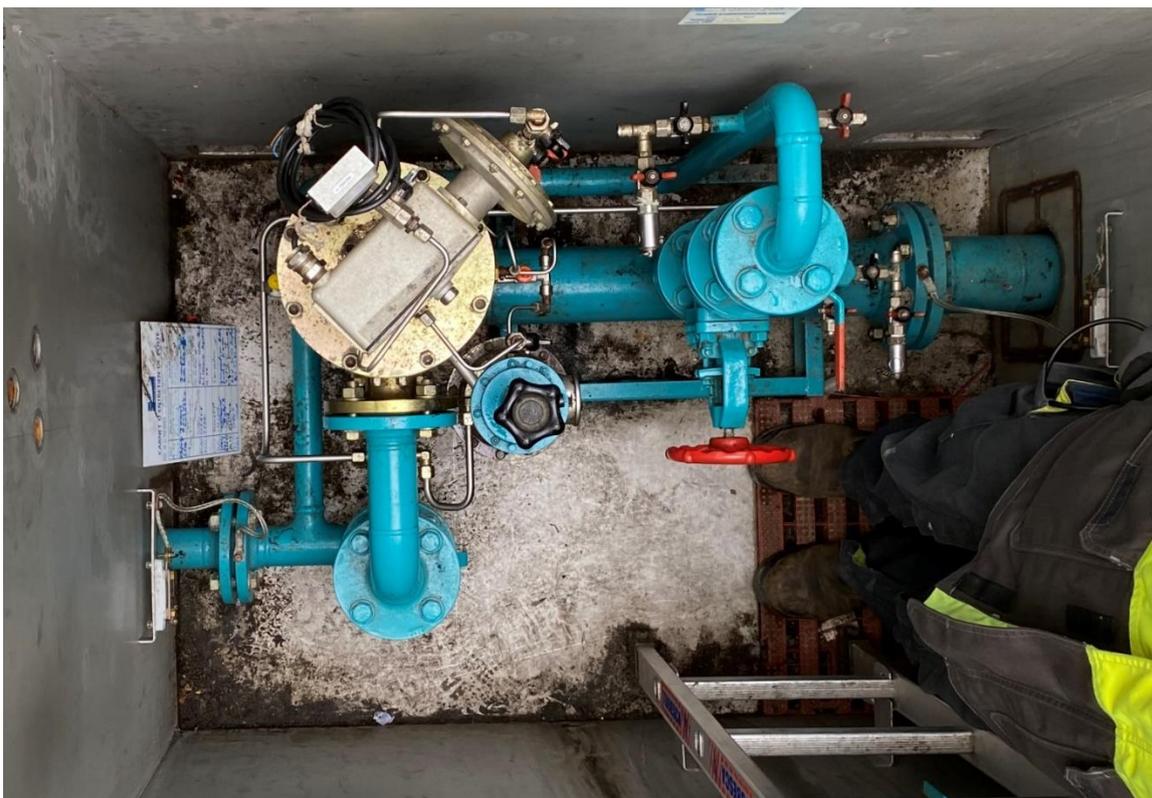
Le poste de détente, siège de l'événement, a été installé en 2003. Il permet de détendre le gaz de 4bar à 21mbar. C'est un poste double ligne équipé d'un régulateur piloté (mécanique à membrane). La ligne secondaire fonctionne par laminage manuel¹.

Figure n°5 : vue du dessus du poste de détente

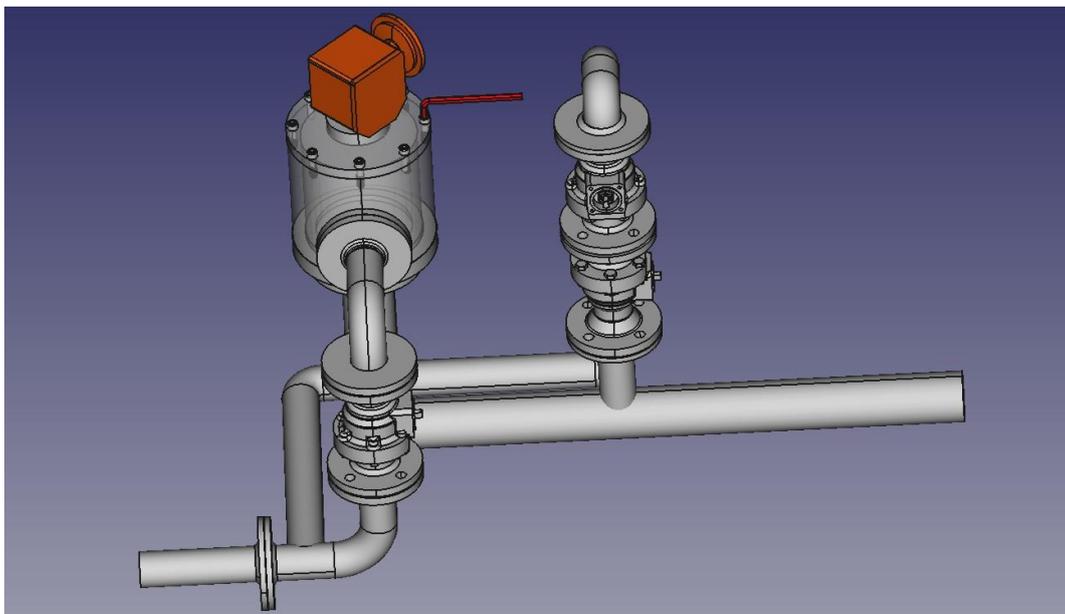
Une fois le poste basculé en mode secours, l'opérateur peut procéder au démontage de la plaque supérieure du régulateur piloté. Ce démontage consiste notamment à dévisser les huit vis CHC à l'aide d'une clé Allen sans démontage du capteur en partie supérieure (cf. figure 5) et ensuite à procéder à l'échange du joint entre la plaque supérieure et le corps du régulateur.

Figure n°7 : représentation du régulateur piloté, capteur (en orange), clé Allen (en rouge)

Pour l'opération, la ligne est instrumentée avec un manomètre. Le début de l'intervention se passe bien mais les choses se compliquent au cours du démontage : les vis sont difficiles à desserrer et l'espace est très contraint. Les opérateurs ont à disposition le matériel disponible dans la camionnette d'astreinte mais il leur manque certains outils qu'ils ont d'habitude à disposition pour ce type d'opération. L'opérateur spécialisé est amené à solliciter l'aide de son collègue qu'il avait chargé jusque-là de surveiller la pression de sortie du poste et de la réguler en cas de besoin.

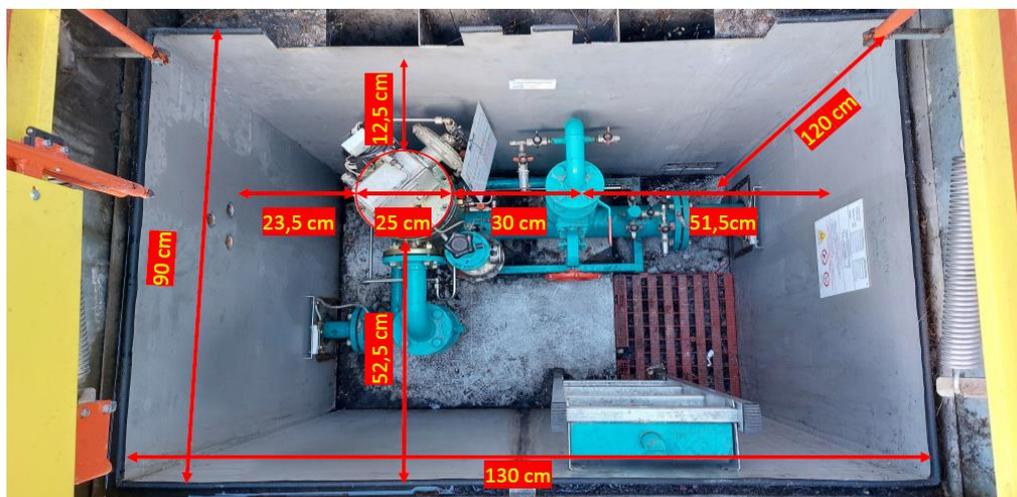
Le poste est situé sous trottoir dans un environnement fortement urbanisé. Les dimensions de son génie civil ont donc été étudiées pour être minimales. Elles permettent à deux opérateurs d'être présents côte à côte mais sans véritable liberté dans leurs gestes. Le régulateur, notamment, est proche des parois du poste et l'accès aux vis du couvercle supérieur s'avère délicat du fait de la présence du relais, l'utilisation d'outils adaptés est nécessaire pour appliquer les efforts qui permettent de desserrer des vis très serrées ou grippées.

Dans le cas de l'événement du 6 mars dernier, le manque d'espace au sein du poste a rendu l'opération de démontage plus difficile, elle a également rendu plus complexe le fait pour le deuxième opérateur de continuer à surveiller le manomètre tout en venant en appui à son collègue. Les faibles dimensions n'auraient pas permis non plus qu'un troisième opérateur soit présent dans le poste pour s'assurer de la bonne régulation de la pression pendant que deux collègues effectuaient le changement de joint.

Figure n°8 : côtes du poste de détente

- Étudier la possibilité, d'utiliser lors des travaux de maintenance sur ce type de poste, un système de régulation temporaire externe;
- Intégrer dans la démarche engagée de renouvellement de ce type de poste, des critères relatifs au fait que les opérations de maintenance soient facilement réalisables au regard de l'ergonomie du poste, et sécurisées.

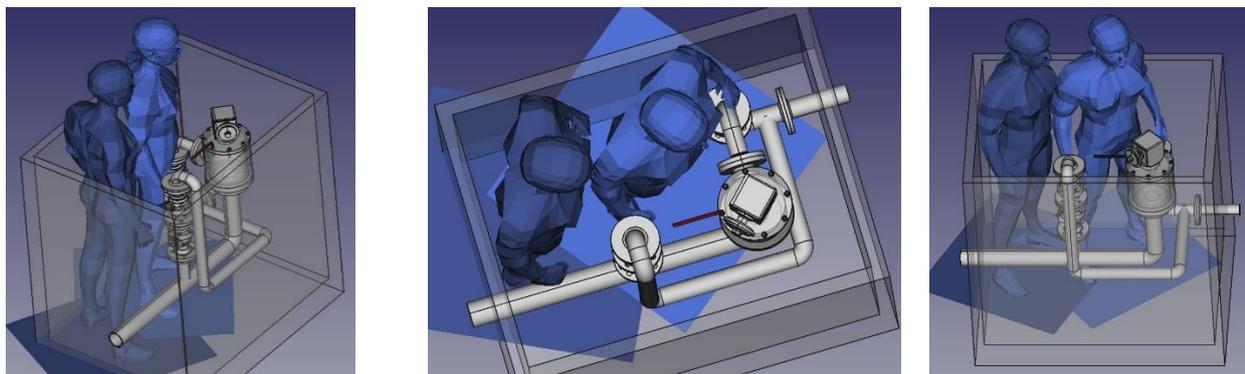
Figures n°9, 10 et 11 : modélisations du poste de détente

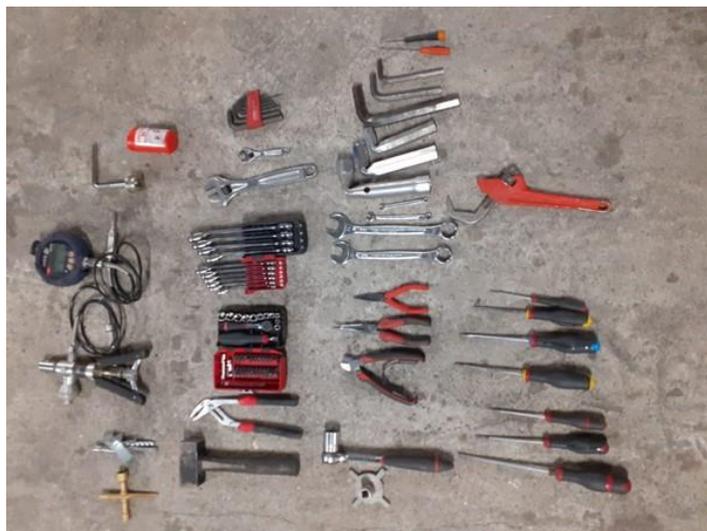
Le jour de l'événement, les opérateurs ne disposaient en matière d'outillage que du contenu de la camionnette d'astreinte et n'avaient pas à leur disposition tout le matériel dont ils disposent habituellement pour une intervention sur un organe d'un poste de détente. Les vis étant grippées et l'espace pour manœuvrer étant restreint, un outillage complémentaire aurait pu faciliter l'intervention. L'utilisation par exemple d'une douille tournevis pour vis à 6 pans creux montée sur un cliquet avec une rallonge d'au moins 250 mm pour ne pas être gêné par le relais, aurait permis un démontage plus aisé.

En parallèle, un autre modèle de manomètre aurait pu alerter les opérateurs sur l'augmentation de la pression.

Figure n°12 : outillage à disposition des opérateurs le jour de l'intervention

- Réexaminer l'outillage nécessaire aux équipes d'intervention pour qu'elles puissent intervenir dans les meilleures conditions;
- Sensibiliser les opérateurs sur les phénomènes d'excès de confiance et de tunnelisation attentionnelle et les risques qu'ils présentent: distraction, inattention, prise de décision inadaptée;
