# Rapport d'enquête

Sur l'incendie survenu au sein de l'unité  
HDT du Pôle Pétrochimique de Berre  
opéré par LyondellBasell et situé à  
Berre-l'Etang (13) le 20 janvier 2025

N° : MTE-BEARI-2025-011

Date du rapport : 14/11/2025

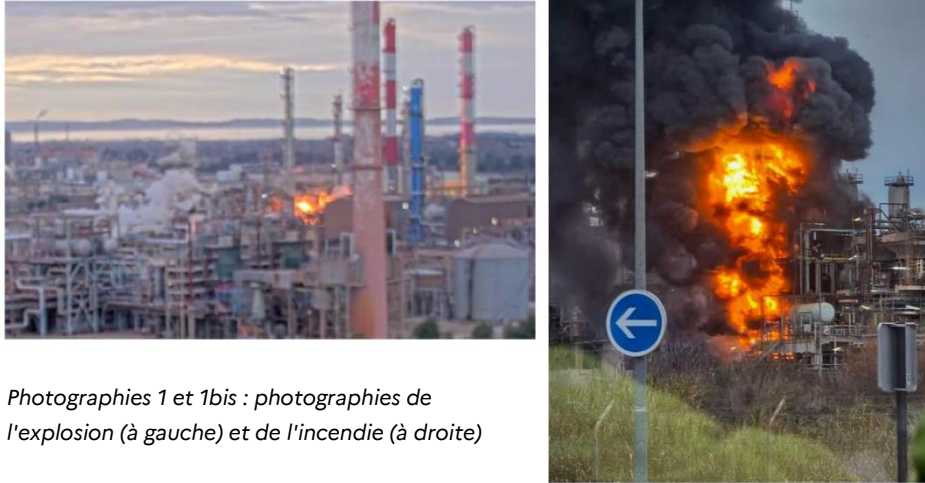
À 16h43, sans qu'aucun signe précurseur ne soit détecté, une explosion se produit au sein de l'unité à proximité des réacteurs. Il s'en suit un incendie que les équipes de secours internes éteindront en 3 heures environ.

*Photographies 1 et 1bis : photographies de l'explosion (à gauche) et de l'incendie (à droite)*

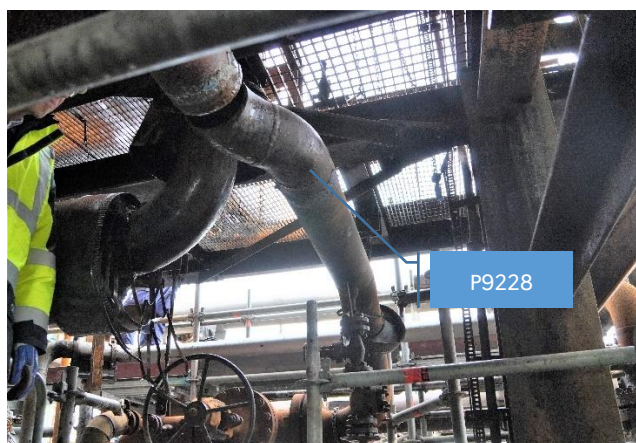
Sur la base des constats menés lors de leur déplacement et des reconnaissances ultérieures conduites par les équipes de l'exploitation et du SIR du site qui ont permis de confirmer ces constats, les enquêteurs relèvent que la défaillance initiale est une rupture franche d'une tuyauterie d'hydrogène du procédé d'hydrogénation.

Cette tuyauterie référencée P9228 est un point d'injection d'hydrogène sur la tuyauterie P9214 qui relie les réacteurs R921 et R922, juste avant l'échangeur E923. Il s'agit d'une tuyauterie mise en service en 1980 de diamètre 6 pouces et d'une épaisseur initiale de 10,97 mm, réalisée, selon les documents de mise en service, en acier faiblement allié 1.25% de chrome et 0,5% de molybdène.

La rupture s'est produite avant le piquage de connexion avec la tuyauterie P9214.

Photographie 2 : Vue de dessous de la tuyauterie et de la rupture

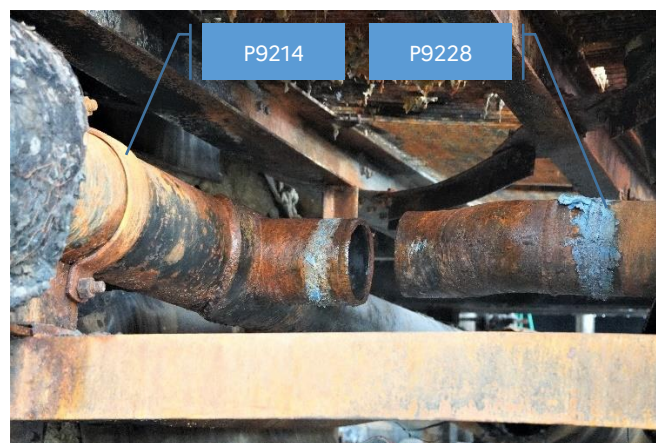
Photographie 3 : Vue de côté de la rupture

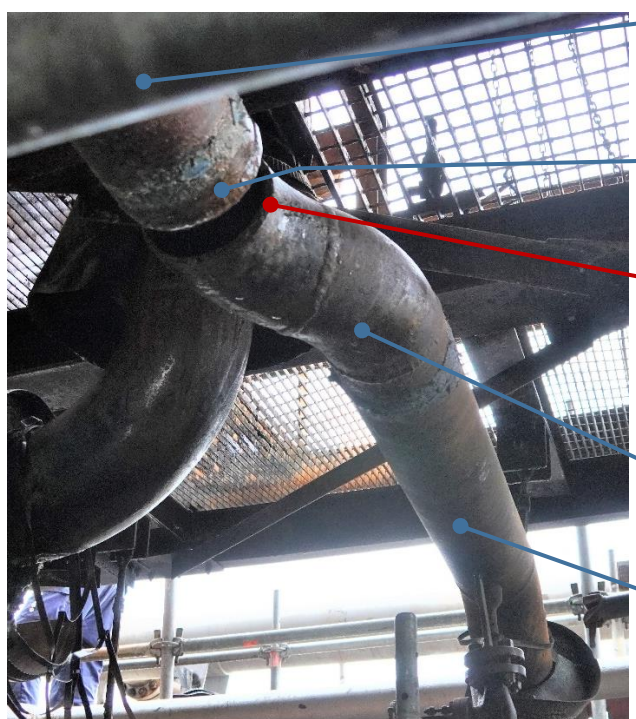
Photographie 4 : Photographie de la canalisation et schéma légendé. Le piquage est un piquage soudé avec selle de renfort.

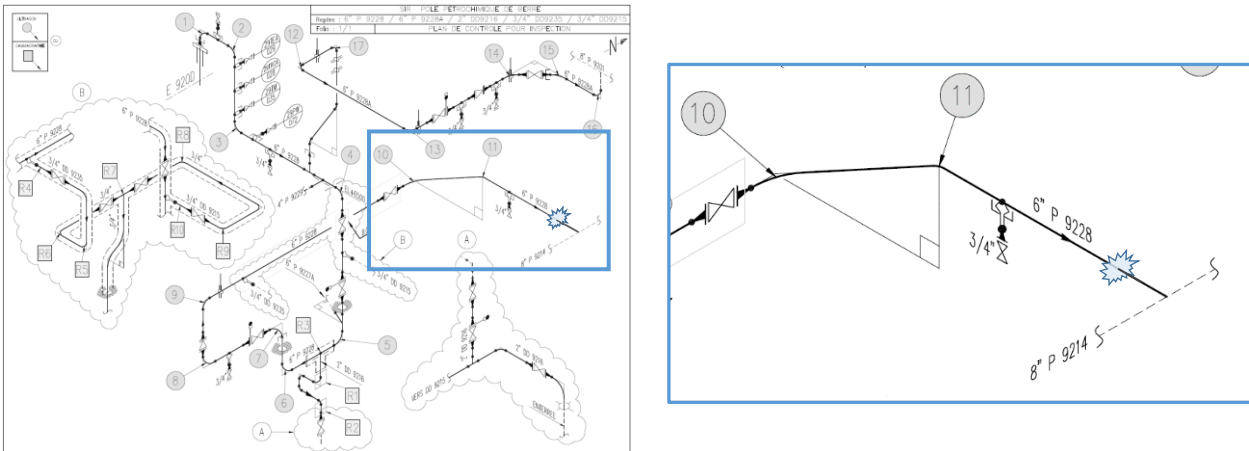
Figure 7 : Isométrique de la ligne P9228 en amont du point de rupture franche

L'examen du plan pour la section de tuyauterie comprise entre la dernière vanne et le piquage sur la tuyauterie de P9214 permet de constater deux points de contrôle par ultrason situés en amont de la zone de rupture.

L'examen des résultats des contrôles réalisés fait apparaître des pertes d'épaisseurs maximum de 31,6 % (point de contrôle n°1) depuis la mise en service et une perte maximale de 21% au cours des 11 dernières années (au point n°10) pour les points les plus proches de zone de rupture franche. Pour la section considérée, les points de contrôle 10 et 11 donnent les résultats suivants :

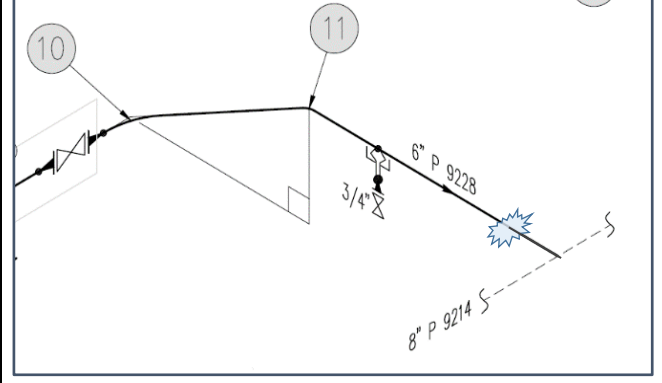
| Isométrique du plan d'inspection | Isométrique du dossier de réalisation |
|---|---|
| <p>Figure 8 : L'isométrique du plan d'inspection ne mentionne pas de coude.</p> | <p>Figure 9 : l'isométrique du plan de fabrication mentionne deux coudes avant raccordement sur la tuyauterie P9214</p> |

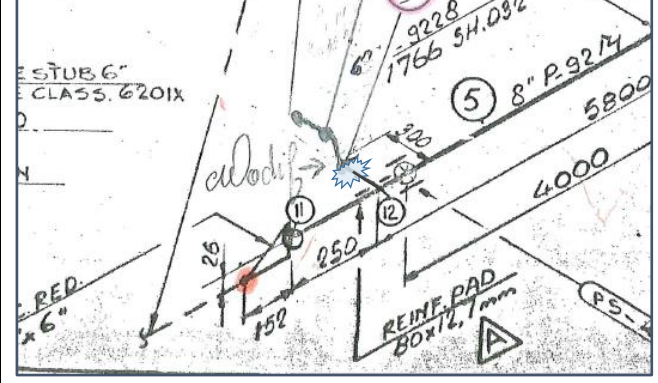
de constater la mention sur l'isométrique du dossier de construction de la présence de deux coudes qui permettent le bon alignement final de la tuyauterie P9214 avec le piquage de la tuyauterie P9228.

- **Procéder à une reconnaissance de l'ensemble des tuyauteries à risque HTHA de l'usine pour identifier d'autres portions ou équipements qui auraient été réalisés dans une nuance d'acier non conforme aux plans de conception et procéder à leur remplacement ;**

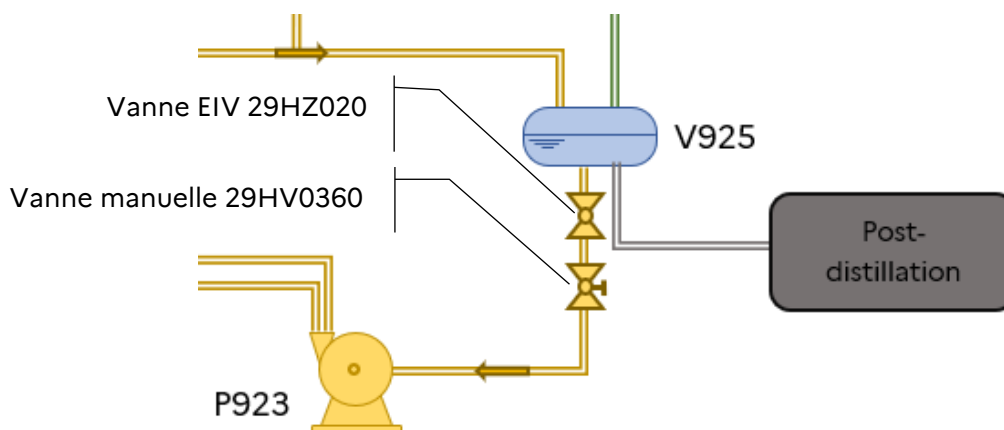
Les données extraites du contrôle commande permettent de visualiser l'effet de l'actionnement des vannes de fond du réservoir V925 sur la vidange du réservoir. Les réservoirs V923 et V925 sont équipés de deux vannes, une première (EIP 29HZ020), commandable à distance au moyen de commandes déportées située en périphérie de l'unité HDT, et une seconde manœuvrable uniquement manuellement. L'exploitant a procédé à l'expertise de la vanne sphérique EIP 29HZ020. La manœuvre de cette vanne a permis de constater qu'elle n'était pas étanche et présentait une ouverture résiduelle de 15%.

Figure 12 : zoom sur les vannes de fond de cuve V925

- **Renforcer l'entretien et le contrôle des vannes afin de garantir leur bon fonctionnement dans le temps ;**
- **Etudier, si la sécurité intrinsèque ne pouvait être garantie par le seul design, la possibilité d'installer des vannes pilotables depuis le poste de contrôle ou, à défaut, renforcer la protection des zones où se trouvent les panneaux de commande présents sur les unités afin de les rendre plus accessibles et utilisables.**

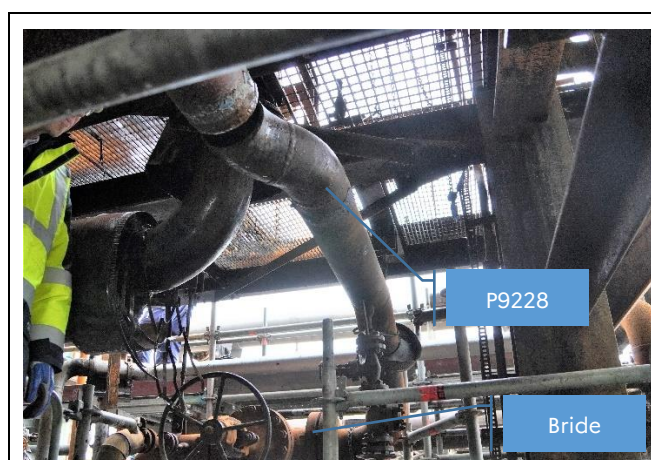
Photographie 6 : Vue de dessous de la tuyauterie P9228, des deux coudes à 45° et de la zone de rupture

- La rupture relevée dans le coude C1, le long de la soudure de raboutage S35 reliant le tube T1 en P11 et le coude C1 en acier carbone s'est développée selon un mécanisme d'endommagement par HTHA qui se caractérise par la présence d'une rupture à caractère intergranulaire entourée de nombreuses microfissures à caractère intergranulaire et d'une décarburation de l'acier dans les zones fissurées ;

- La fissure traversante relevée dans le coude C1, le long de la soudure de raboutage S37 reliant le coude C1 en acier carbone et le coude en P5, s'est développée également selon un mécanisme d'endommagement par HTHA ;

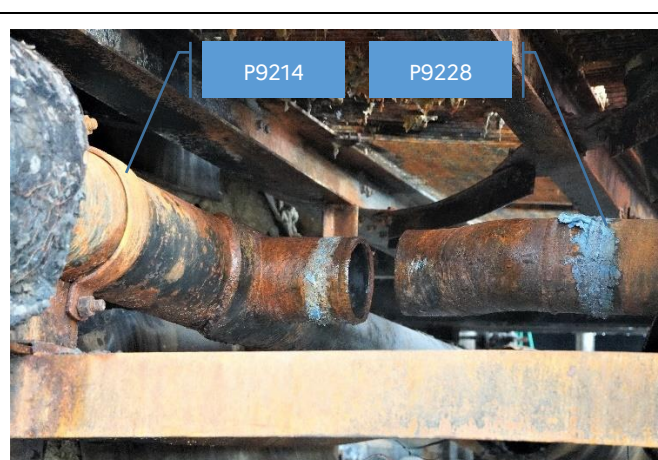
Photographie 7 : Vue de côté de la rupture

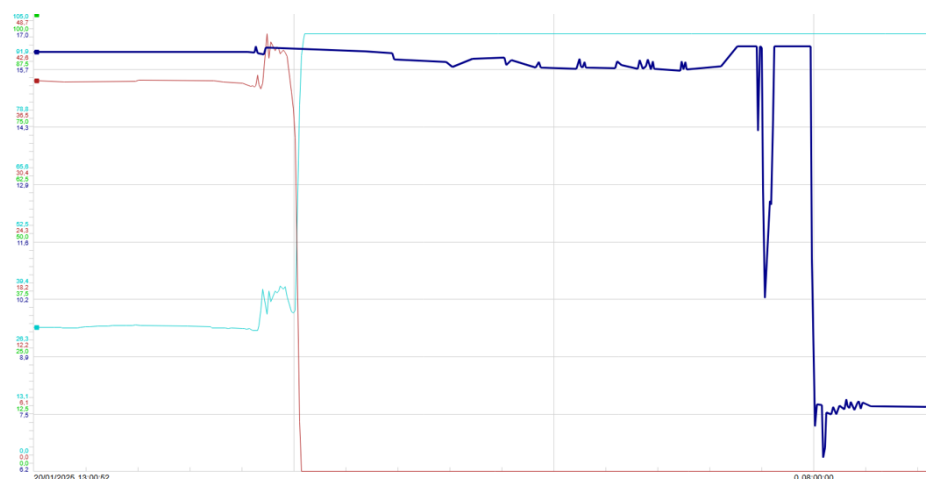
Au sein de l'unité HDT, l'évènement principalement redouté concerne le risque d'emballement des réacteurs dans lesquels se déroule la réaction hydrogénation et en particulier, du réacteur R961 et, concernant la ligne qui traite la coupe C6+, des réacteurs R921 et R922. La rupture des lignes d'hydrogène n'est pas un évènement retenu dans la programmation des séquences de mise en sécurité des installations compte tenu du fait que ce risque est censé avoir été écarté par le choix d'un acier non sujet au mécanisme HTHA. Dans les conditions d'exploitation du jour de l'évènement, les automatismes sont conçus pour qu'en cas d'urgence, l'alimentation en hydrocarbures liquides soit maintenue pour limiter l'augmentation de température dans le réacteur. Cette régulation a eu pour effet, dans les conditions de l'évènement, d'alimenter l'incendie jusqu'à ce que la pompe soit coupée.

Graphique 2 : Débit de la pompe P923 qui chute brutalement vers 17h00 lorsque la décision est prise de stopper son fonctionnement
