Rapport d'enquête

Sur l'incendie au sein du site
industriel Marchio SA situé à Friville-
Escarbotin (80) le 20 janvier 2022

N° : MTE-BEARI-2022-006

Date du rapport : 16/06/2022

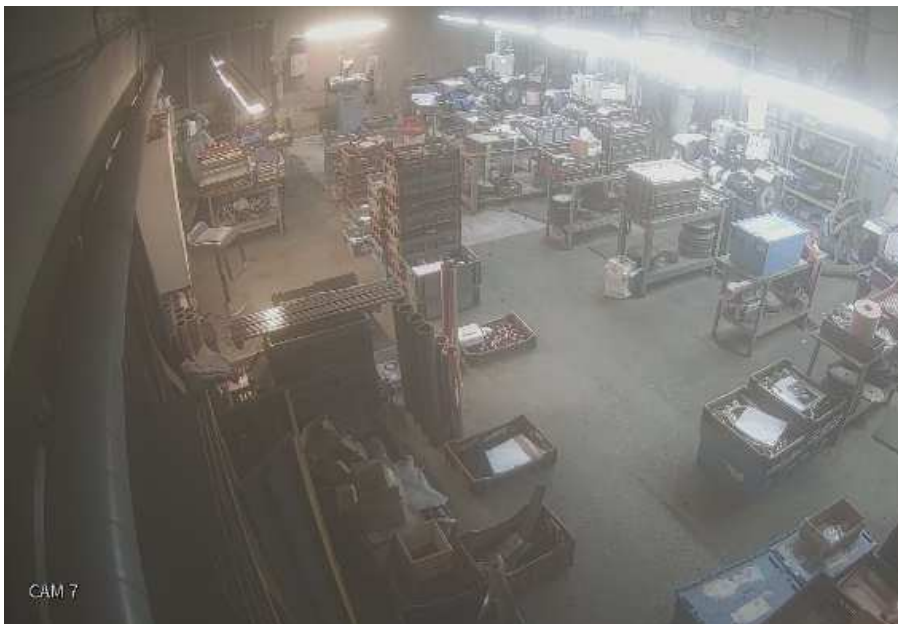
Le jour de l'incendie, dans le courant de l'après-midi, l'atelier de polissage fonctionne normalement (photo n°2). Les derniers travaux ont lieu vers 18h45, il s'agit de travaux d'ébavurage de pièces métalliques en acier. On peut noter durant ces travaux la forte production d'étincelles (photo n°3).

Photo 2 : atelier de polissage

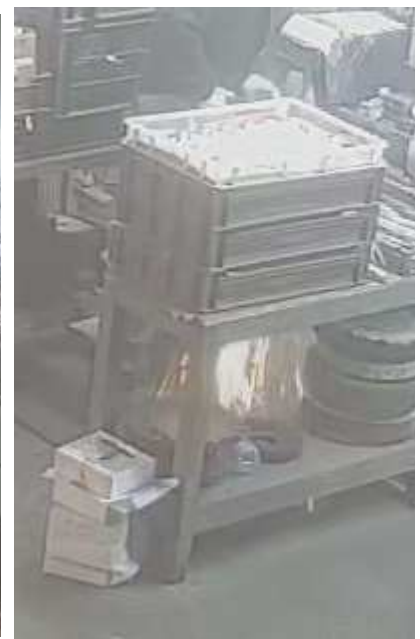
Photo 3 : étincelles dans l'atelier de polissage

Les investigations menées dans l'atelier de polissage n'ont pas permis de déterminer avec certitude la cause première de l'incendie. Les constatations faites sur le terrain ont toutefois permis d'éliminer la plupart des hypothèses. Cependant compte-tenu de l'activité pratiquée au sein de cet atelier dans l'après-midi qui a précédé l'incendie, un feu couvant allumé par la projection d'étincelles liées aux opérations d'ébavurage et leur captation par le système d'aspiration des poussières générées qui s'est développé quelques heures plus tard semble être la cause la plus probable. La captation des poussières est coupée en même temps que l'arrêt de la machine à ébavurer, néanmoins le raccord entre la machine et le collecteur métallique de la captation au sol est réalisé par un tuyau souple n'ayant pas de caractéristiques particulières en matière d'inflammabilité. De plus il apparait que la captation des étincelles n'est pas complète.

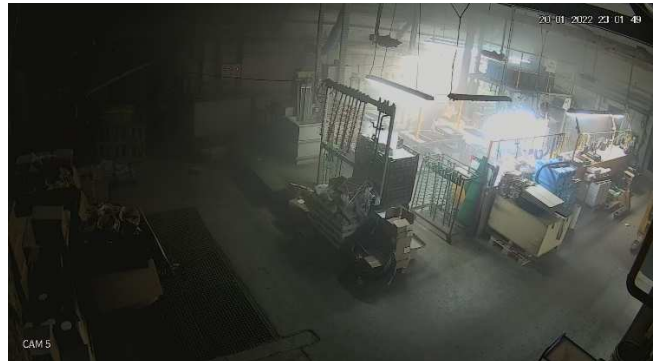
À 23h00, l'opérateur de la chaîne robotisée, qui était alors exceptionnellement encore en fonctionnement, constate la présence de fumée dans l'atelier de traitement de surface par voie chimique. Il constate que la fumée semble provenir des ateliers de polissage ou de vernissage. Après récupération des clés permettant d'ouvrir la séparation entre les ateliers de vernissage et la partie traitement de surface, il entre dans la partie vernissage. Il découvre que plus il s'avance, plus la fumée est épaisse. Il ouvre la porte séparant les ateliers de polissage et de vernissage. Il se rend compte que le local est envahi par la fumée et qu'il n'est pas possible d'intervenir avec les moyens de lutte contre l'incendie présents sur le site. Il referme la porte et fait demi-tour.

Photo 8 : début d'arrivée des fumées

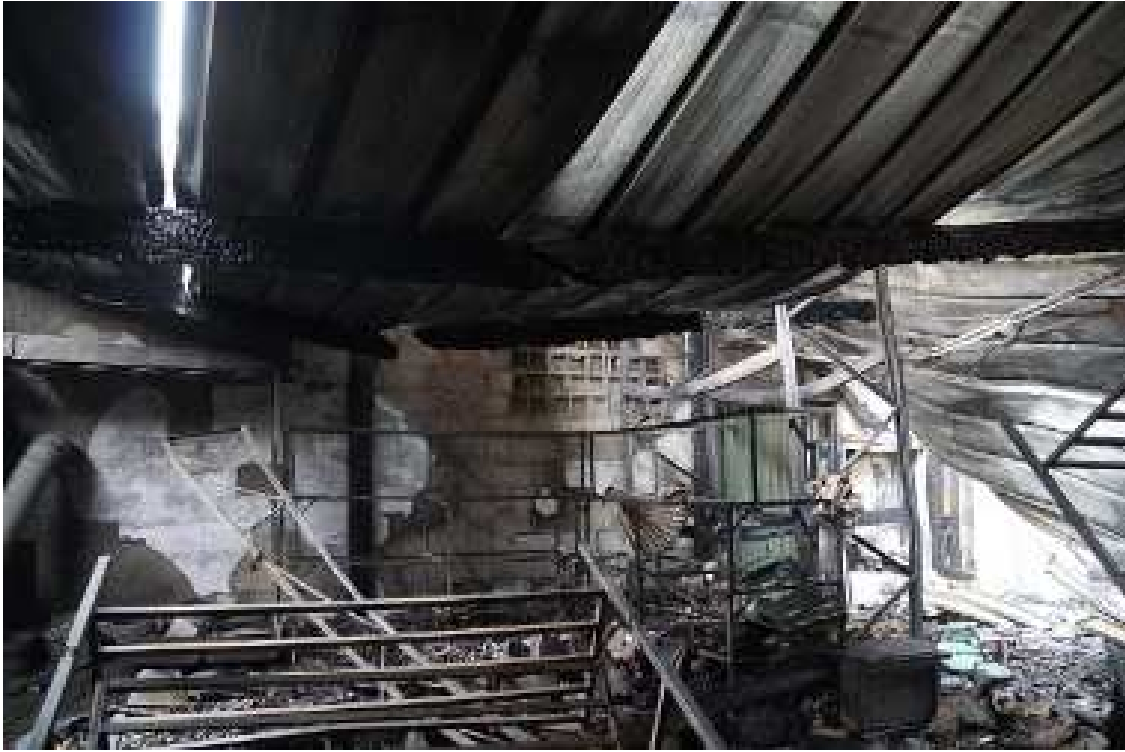
Le foyer continue à prendre de l'ampleur et la rupture de la fenêtre de séparation entre le vernissage et le polissage va permettre au feu d'une part de bénéficier d'un apport d'oxygène et d'autre part de se propager à l'atelier de vernissage dans lequel on retrouve des produits à fort pouvoir calorifique ainsi que des canalisations de gaz. Les plus forts impacts de l'incendie sont visibles dans cette zone

notamment contre le mur isolant le vernissage (impact lié probablement à une rupture des deux tuyaux de gaz alimentant la cabine de vernissage et l'étuve) et d'autre part sur le mur supportant le stockage de vernis.

Photo 7 : importants dégâts relevés côté vernissage

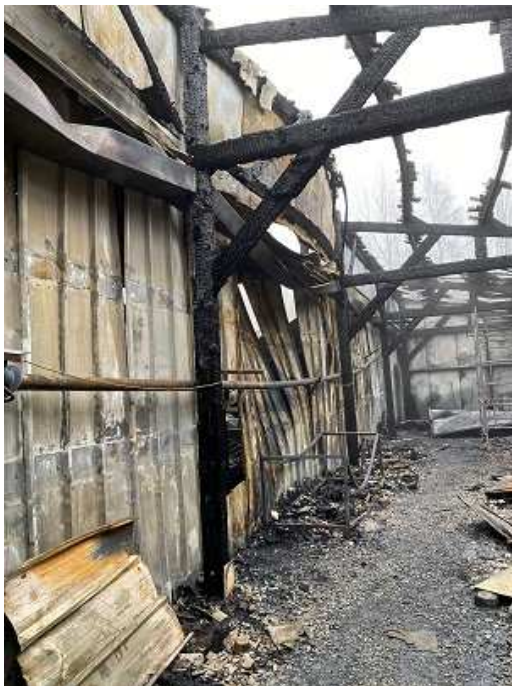
Photo 8 : Bardage métallique

La présence d'un mur en parpaing entre l'atelier de traitement de surface et la zone polissage – vernissage a permis d'éviter la propagation de l'incendie à l'atelier de traitement de surface. Ce mur, même s'il ne possédait pas formellement de degré coupe-feu deux heures (notamment du fait de l'absence de dépassement en toiture), a évité une propagation par rayonnement qui a été constatée par exemple entre l'atelier de vernissage et l'atelier de découpe laser où le bardage métallique s'est comporté globalement comme un panneau radiatif.

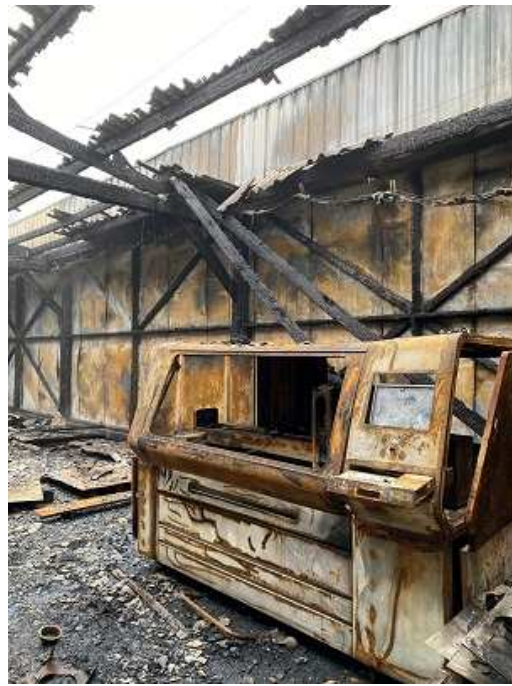
C'est vraisemblablement l'incendie du stockage de vernis qui propagera par radiation le feu à la machine de découpe laser et au local la contenant. Cette progression se fera pour l'essentiel dans les 50 minutes qui séparent le premier signe visible de l'incendie et l'arrivée sur site du premier fourgon du SDIS 80.

Photo 9 : machine laser
