Rapport d'Enquête

Sur l'incendie d'un local de
traitement de surface chez
Airbus Helicopters (13)

Dimanche 10 janvier 2021

N° : MTE – BEARI – 2021 – 006

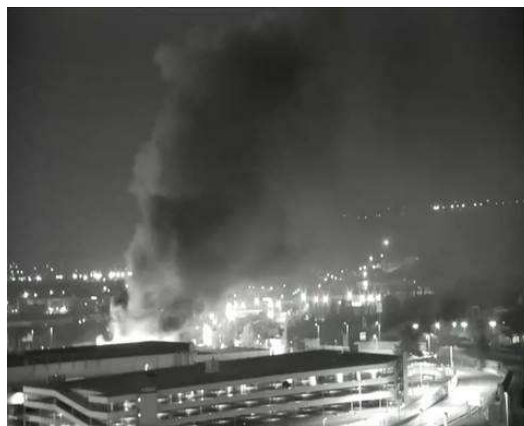
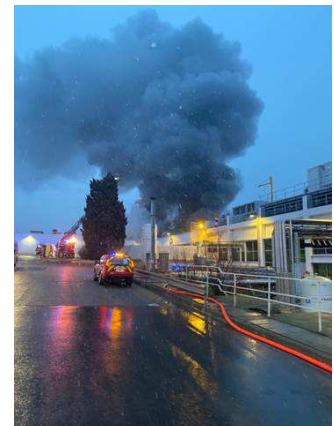
Le chef d'agrès du véhicule de première intervention (VPI) passe un message à 6h20 indiquant : « *Je vois fumées en toiture, je demande renfort GINC¹²* ». Le fait que de la fumée soit visible sortant de la toiture et emplissant le local, au vu du volume de ce dernier, laisse supposer que l'incendie a débuté depuis un long moment avant l'arrivée des premiers secours.

Figure 11 : Photos du sinistre au début de la mise en œuvre du dispositif des sapeurs-pompiers
(Source : Airbus Helicopters)

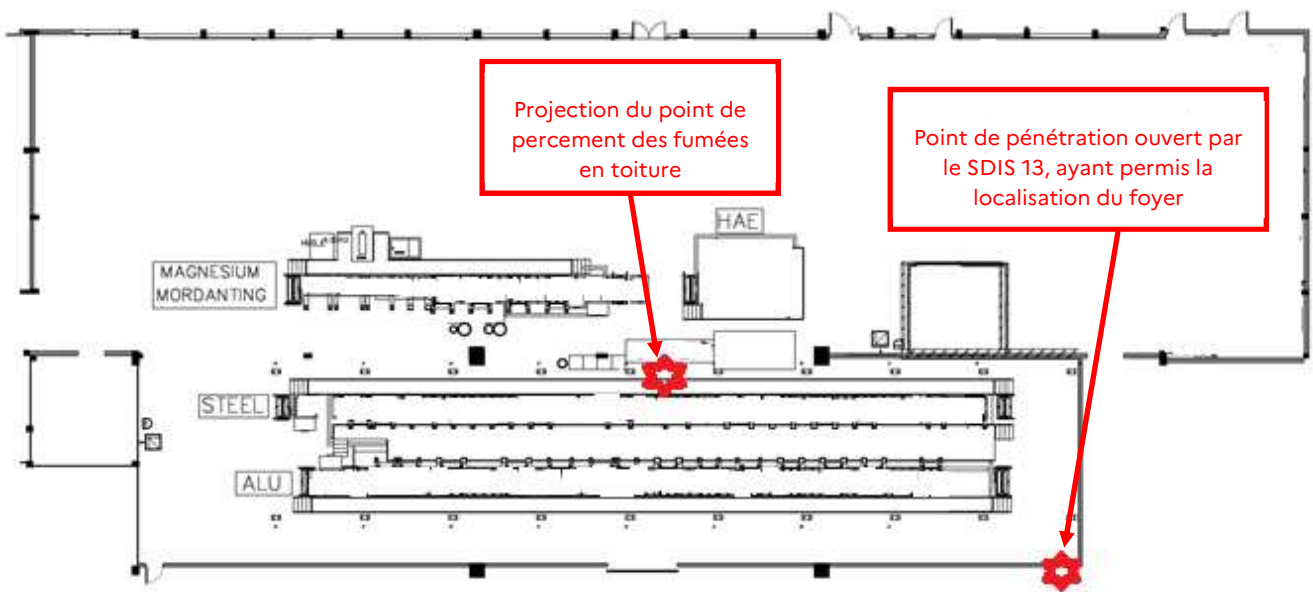
Figure 12 : Visualisation du percement des fumées en toiture et du point d'accès ayant permis d'atteindre le foyer principal (source : BPPM)

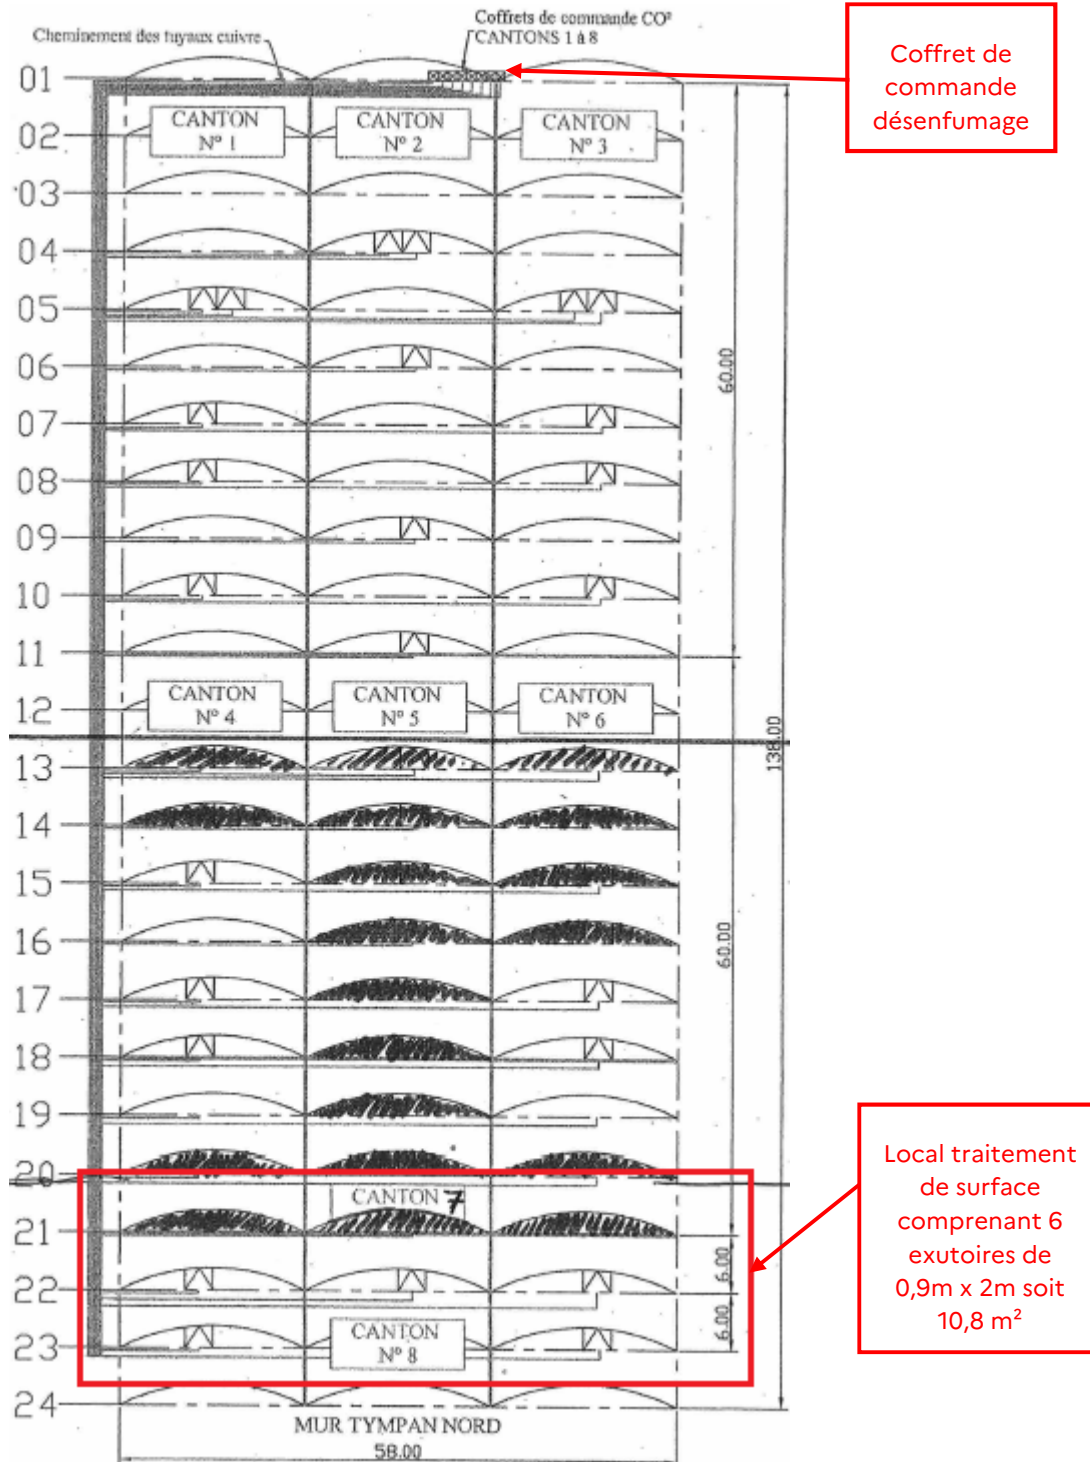
Il a été constaté que les commandes manuelles de désenfumage n'étaient pas situées au niveau des accès du local de traitement de surface, comme cela est pourtant indiqué dans l'étude de danger du site.

Figure 13: Vue aérienne des exutoires de fumée du bâtiment N1
(Source : Airbus helicopters)

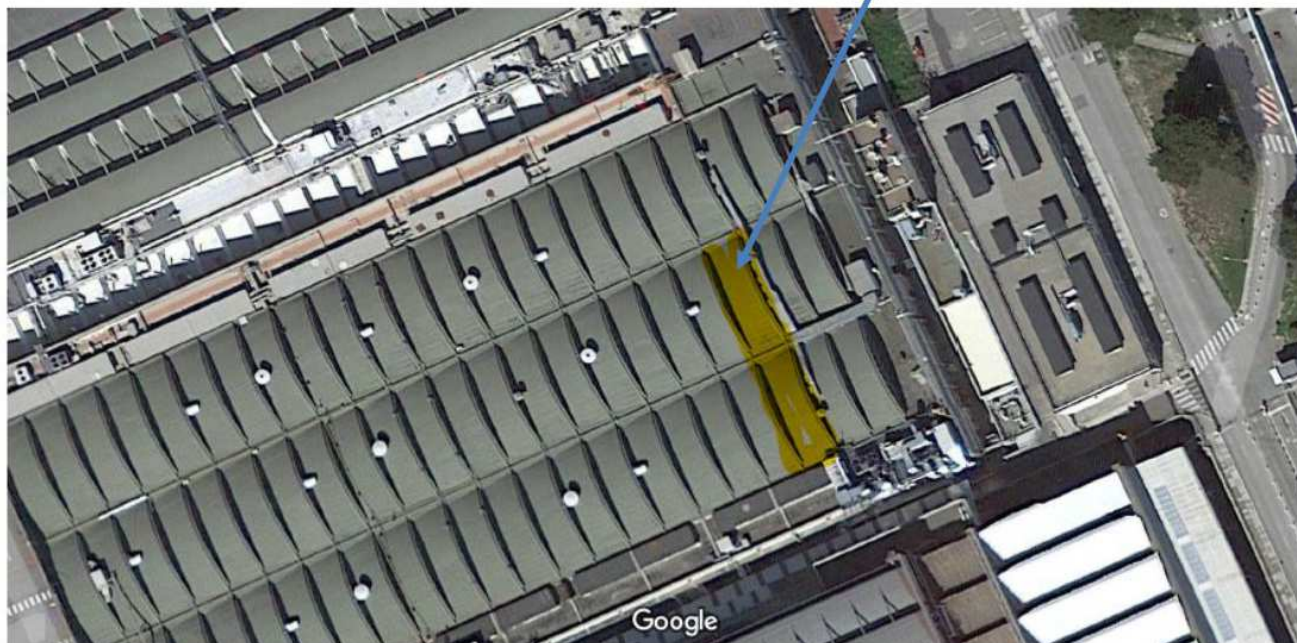
Voûtes dont le vitrage a cédé

Figure 14 : Vue aérienne de la toiture et des exutoires ayant cédé sous la chaleur du local traitement de surface
(Source : Airbus helicopters)

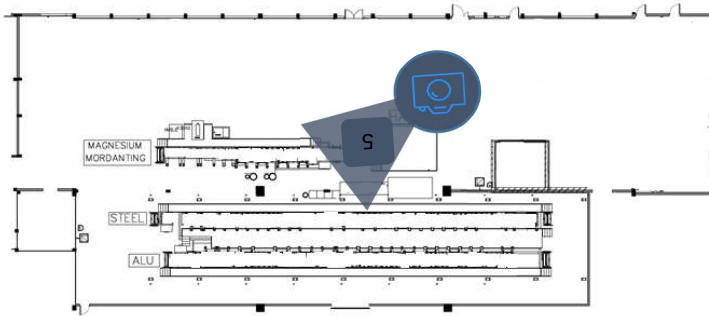
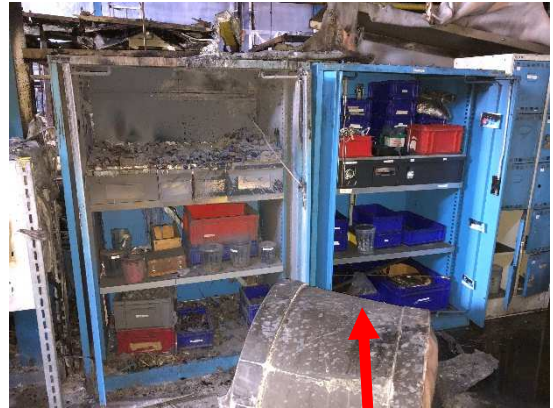
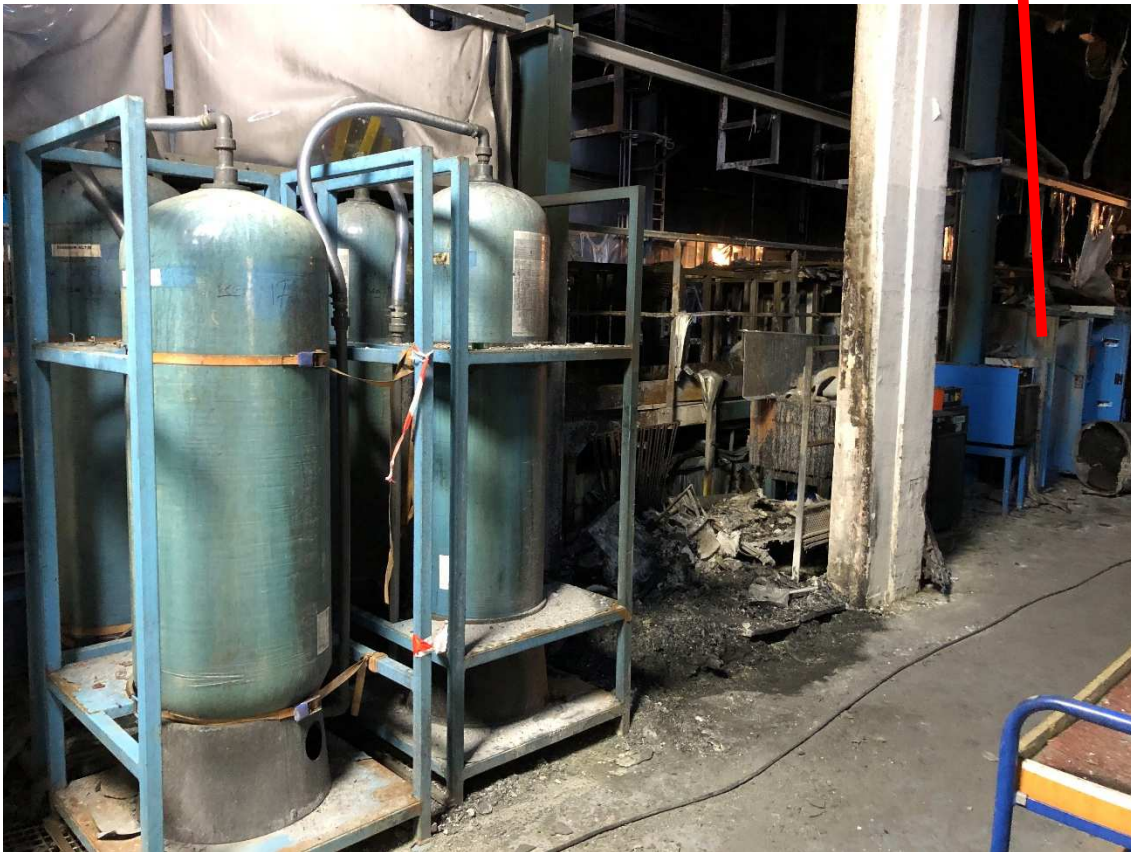
Vue n°5

Sur la photo de droite, le coffret a été totalement consumé par l'incendie. Nous pouvons constater des traces de recuit des suies sur les poteaux béton à gauche et à droite. L'arrière du poteau à droite ne présente pas de traces de combustion, confirmant le sens du rayonnement thermique généré par le foyer à cet endroit (photo ci-dessous).

On observe que le rayonnement du feu n'a pas, ou peu, impacté les éléments situés à droite et à gauche du coffret. Par contre, les panneaux de plexiglas anti-éclaboussures situés en partie haute de la photo sont fondus à droite et ont totalement été consommés en partie centrale de la rampe par convection de la chaleur. Le système d'aspiration des vapeurs d'acides a certainement contribué à produire un « effet cheminée » des fumées d'incendie générées.

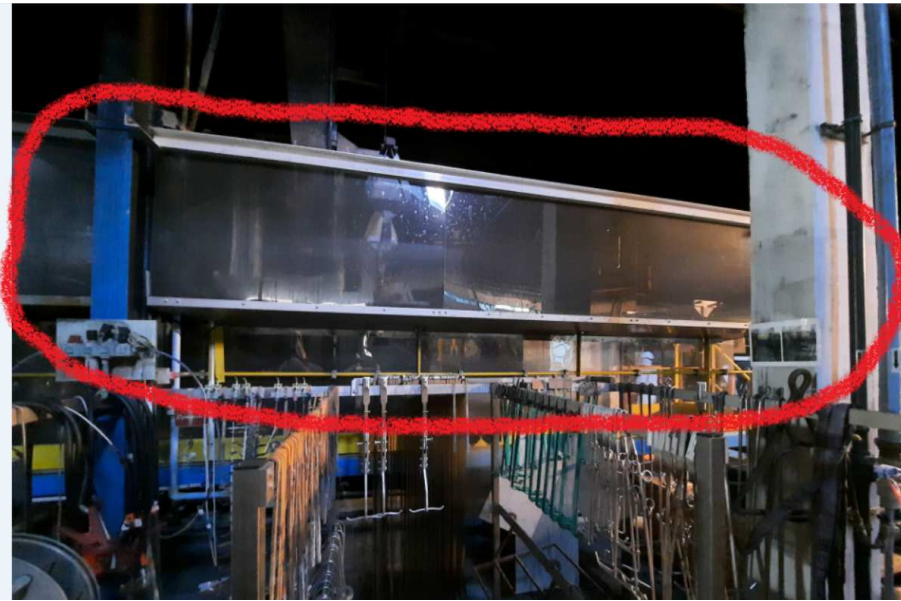
Photo 5 : Les plexiglas anti-éclaboussures situés aux extrémités des chaînes de traitement de surface n'ont pas été consumés par l'incendie.

Ces protections en plexiglas situées de chaque côté de l'ensemble de la longueur de chaque chaîne, semblent avoir largement contribué à la propagation de l'incendie. Elles ont été demandées par l'inspection du travail afin de prémunir les ouvriers des éclaboussures pouvant être générées par la chute d'une pièce dans un bain.

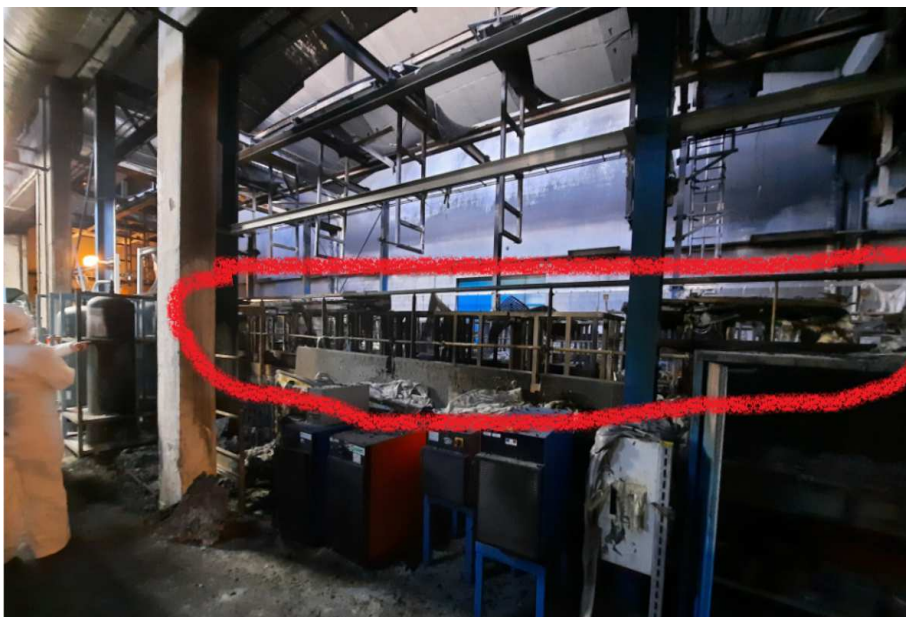
Photo 6 : Les plexiglas anti-éclaboussures situés à proximité du foyer ont été totalement consumés par l'incendie

Ils ont généré un apport important en combustible générant des fumées épaisses et toxiques.

Sur la partie supérieure de la photo, on constate que la totalité des conduits d'aspiration de vapeurs en plastique ont été totalement consumés également. Il ne reste que les armatures de soutien en fer.

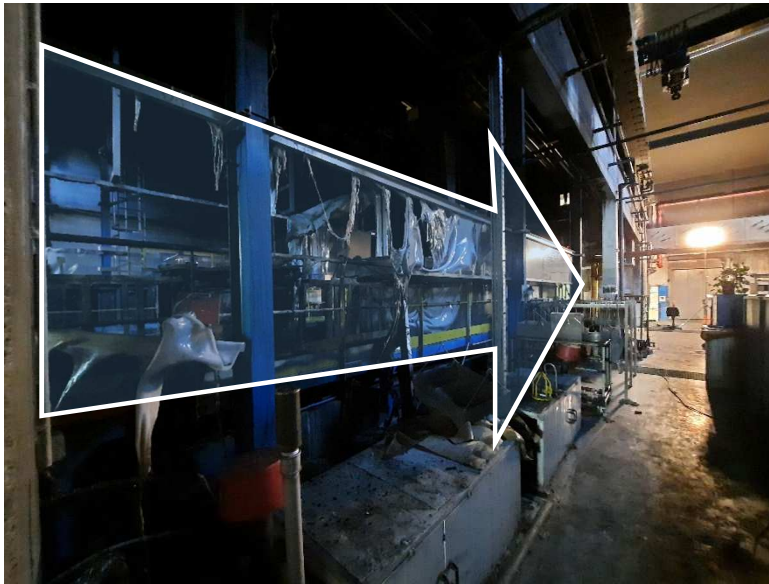
Photo 7 : Vue du sens de propagation de l'incendie par le plexiglas anti-éclaboussures

Au premier plan, le plexiglas a totalement été consommé.

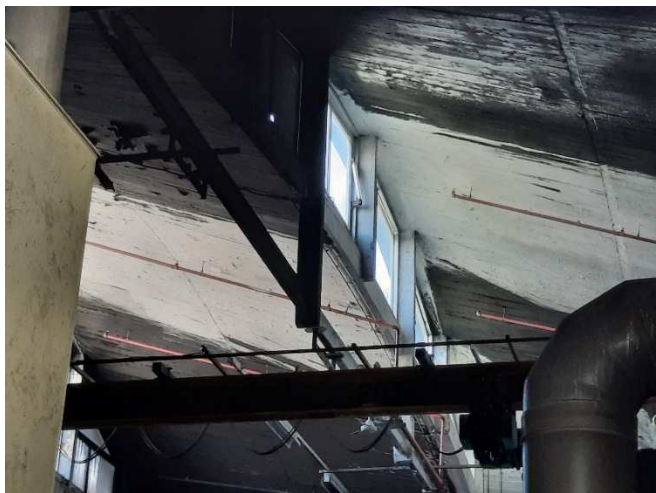
Photo 10 : Exutoires de fumées non déclenchés et sprinklage

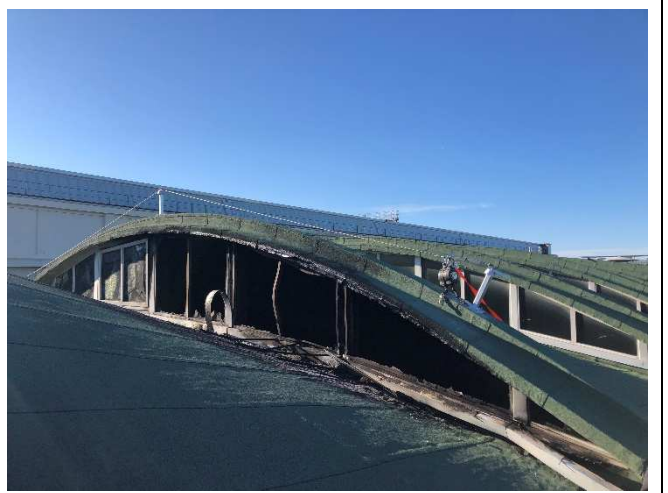
Photo 11 : Exutoires de fumées ayant cédé en toiture (Source AH)

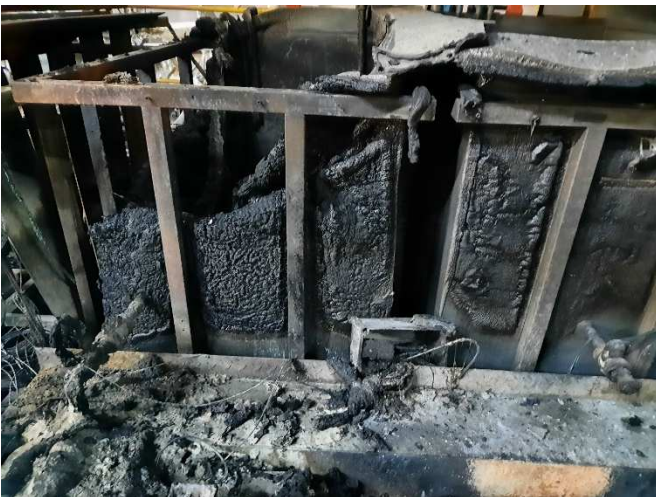
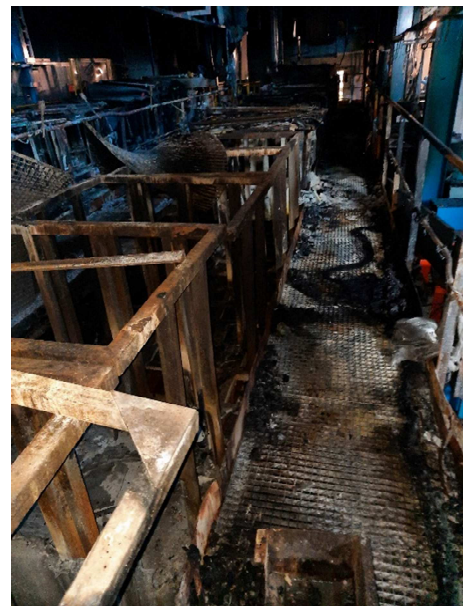
Photos 14 et 15 : Une partie des cuves des baigns d'acide a été consumée par l'incendie, générant un apport en combustible important et libérant leur contenu dans les fosses de rétention.

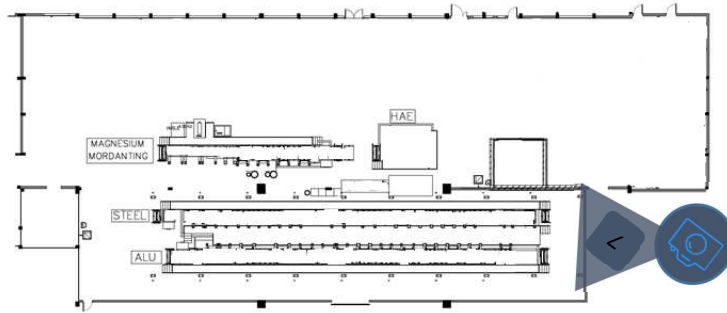
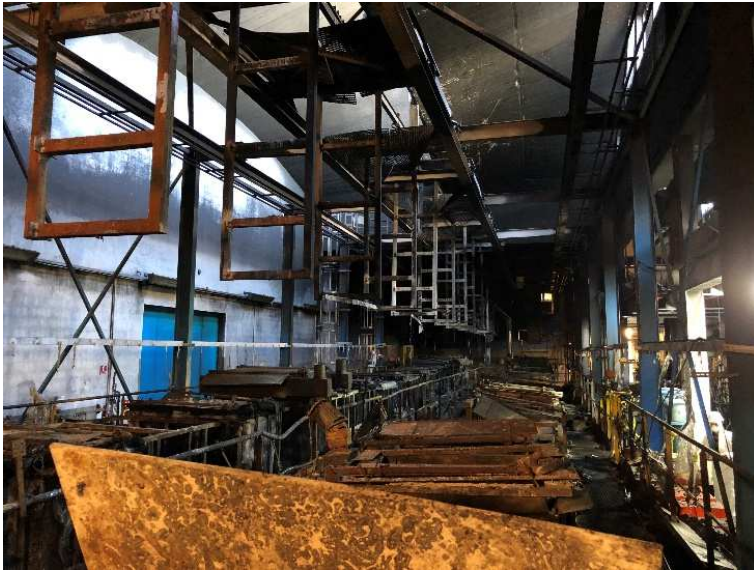
Vue n° 7

Le plafond dessine des alvéoles ayant retenu les fumées produites par l'incendie avant d'arriver dans la zone sous détection incendie, ce qui a certainement retardé l'alerte.

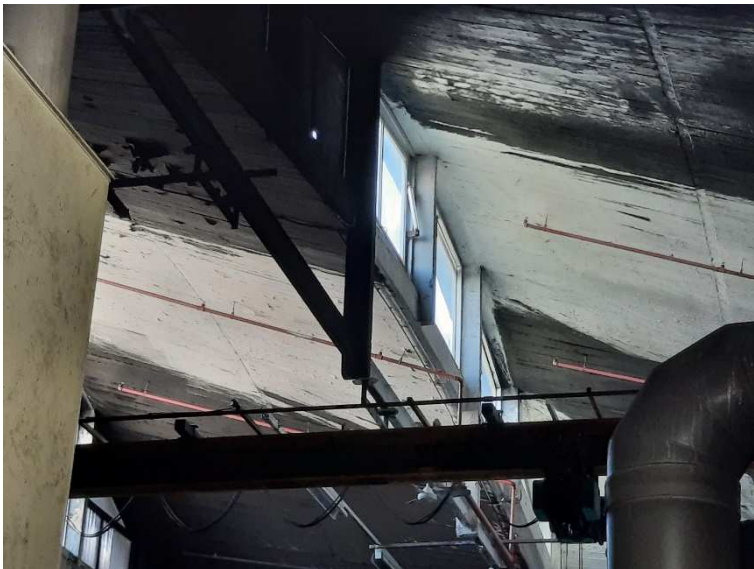
Photo 16 : Les exutoires de fumées sont peu importants au regard de la surface au sol du local.

L'absence de commande de désenfumage à proximité des accès n'a pas permis de désenfumer le local rapidement.

Ceci a permis à la fumée de remplir le volume, de contribuer à la propagation de l'incendie par déplacement des points chauds tout en rendant difficile l'intervention et la progression des secours.

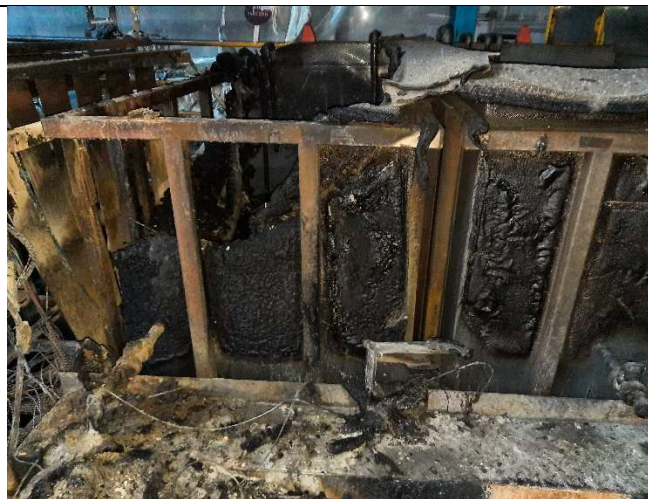
Photo 18 : Vue de la paroi carbonisée d'un baign d'acide

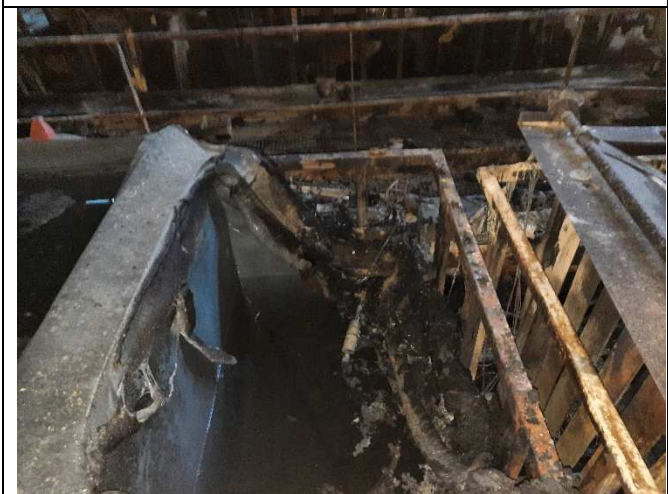
Photo 19 : Vue d'un baign d'acide ayant fondu mais ayant conservé une partie de sa solution

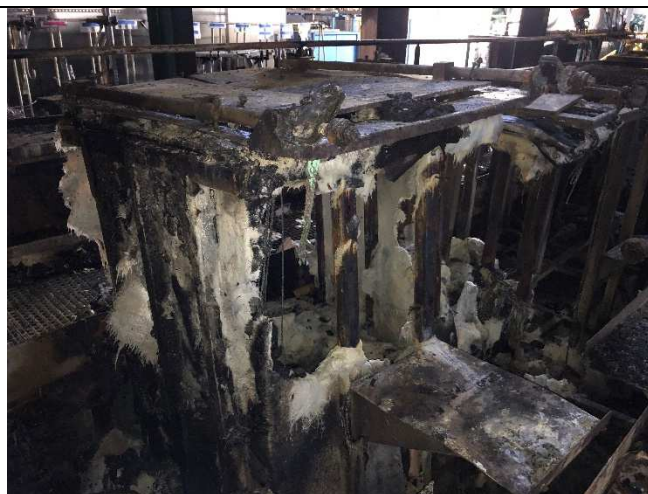
Photo 20 : Vue d'un baign d'acide ayant totalement fondu et ayant perdu sa solution

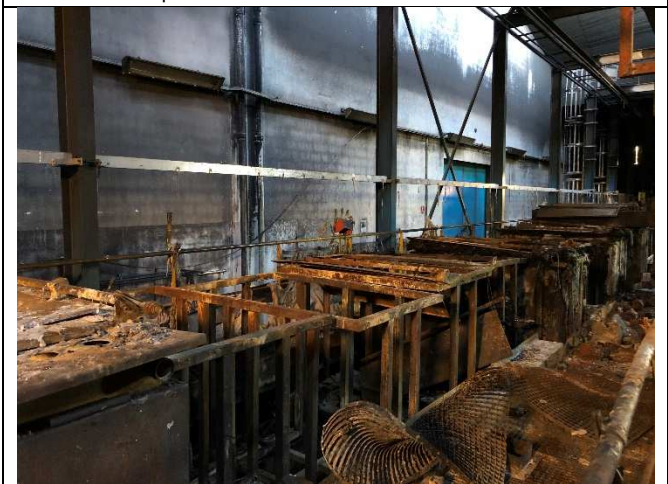
Photo 21 : Vue d'une partie de ligne totalement consommée
