# Rapport d'enquête

Sur l'incendie survenu au sein du  
site exploité par SAIPOL à Sète  
(34) le 10 avril 2024

N° : MTE-BEARI-2026-04

Date du rapport : 30/07/2026

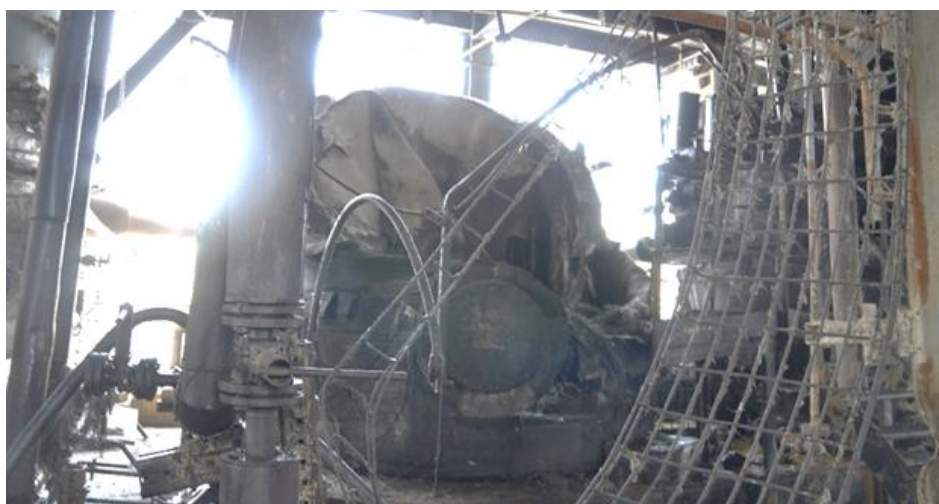
*Photographie 1 : déformation structurelle d'un pilier de soutènement de l'atelier*

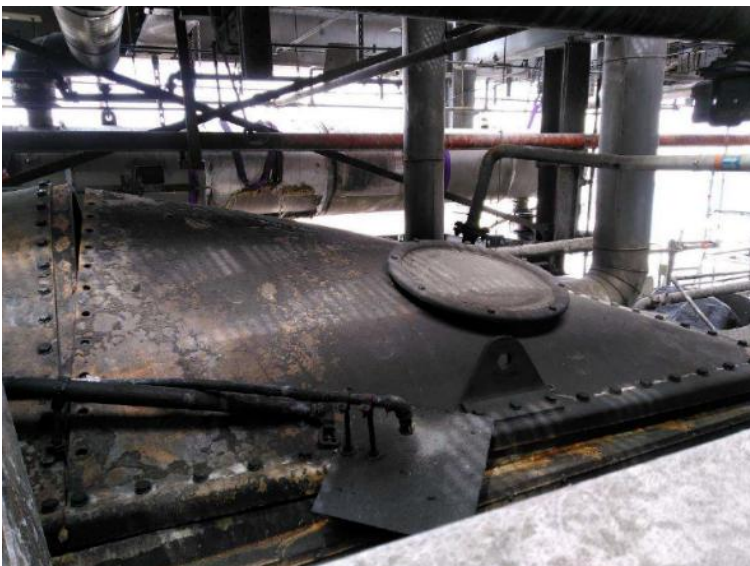
Photographie 3

Le séparateur 10D02, dont le toit est normalement plat, présente une déformation avec rupture des boulons à la jonction de deux plaques. Cette déformation témoigne d'un phénomène de surpression s'étant déroulé dans le séparateur.

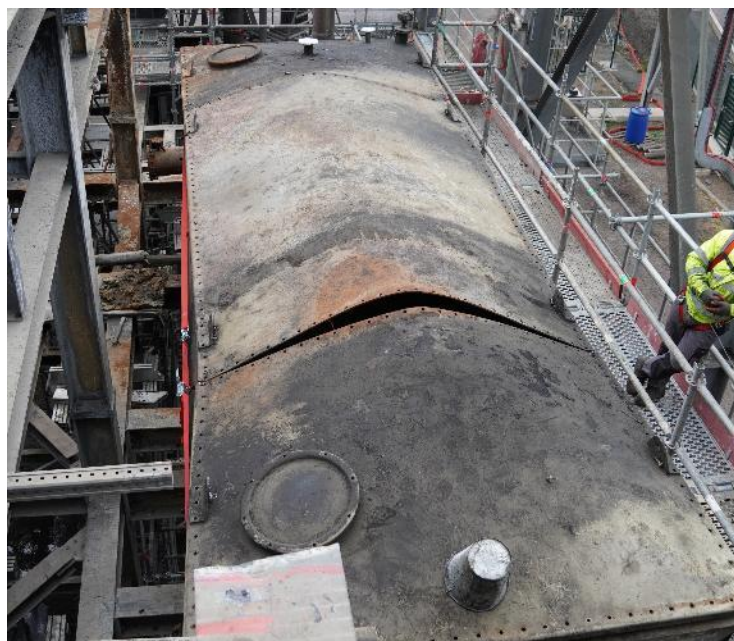
Photographie 4 (avril 2025)

La déformation et l'ouverture du toit du séparateur sont bien visibles.

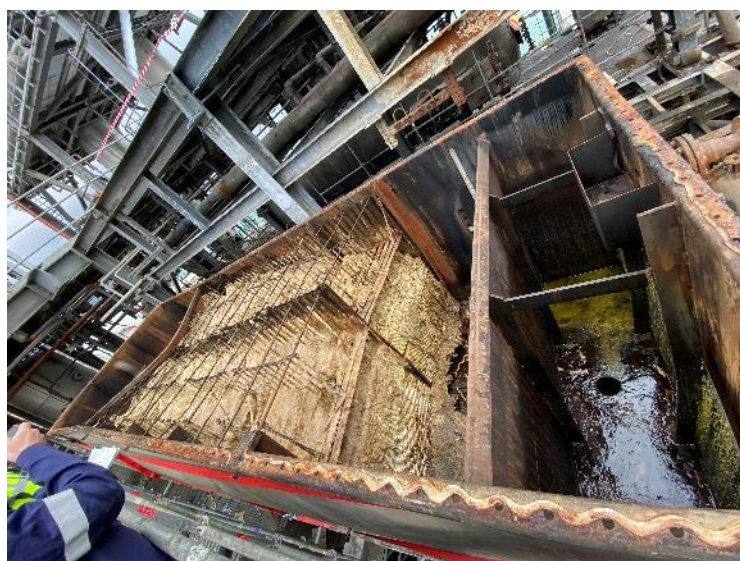
Photographie 6 (avril 2025)

Vue de l'intérieur du séparateur (à droite le compartiment surverse). Le média filtrant (voir Figure 2) est en place, avec des déformations dues à l'explosion survenue à l'intérieur du séparateur.

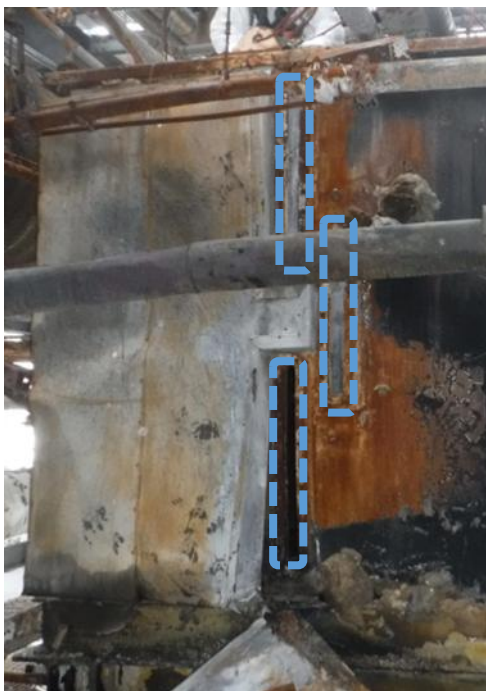
*Photographie 7*

La rupture du hublot inférieur peut expliquer l'alimentation du feu pendant l'incendie.

La dépose du calorifugeage a permis de constater une déformation de la paroi sur laquelle les hublots sont fixés. La rupture et la fissuration des hublots peuvent être imputés à un phénomène de surpression dans le séparateur.

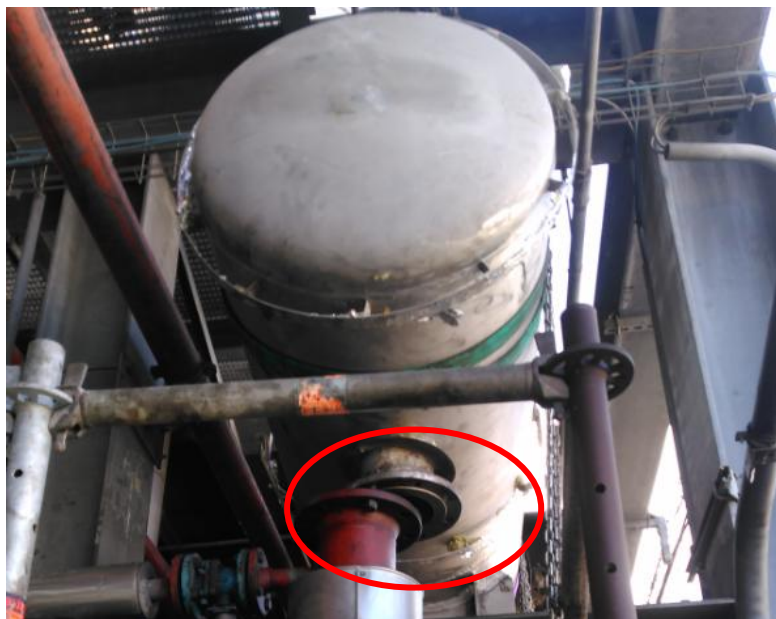
*Photographie 8*

Le refroidisseur 10E02 est déconnecté de la canalisation le reliant au séparateur sans mise en place d'une obturation de la canalisation.

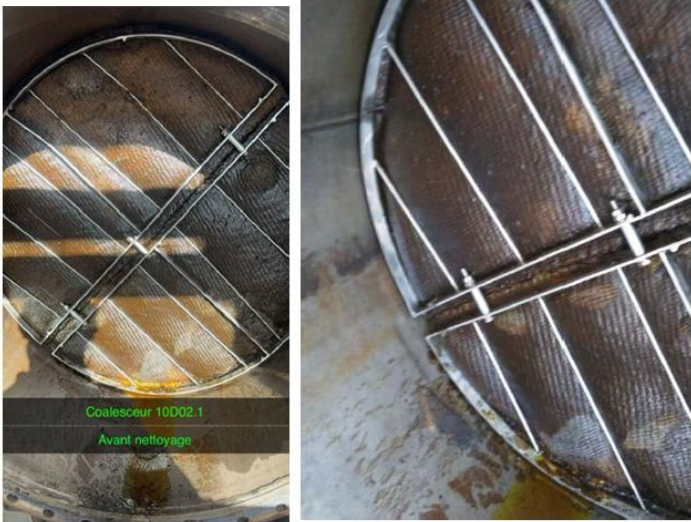
| <p>Coalesceur 10D02.1<br/>Avant nettoyage</p> <p>Photo du 09 et 10/04 matin</p> | <p><i>Photographie 9 – source SAIPOL</i></p> <p>Le dôme (fond) du coalesceur 10D02.1 a été ouvert le mardi 9 avril. Les ouvriers n'avaient alors pas pu extraire le matelas dévésiculeur, coincé dans cette capacité. Des photos du matelas en position dans le coalesceur ont été prises par le personnel de SAIPOL le mardi 9 avril au soir et le mercredi 10 au matin. On observe un écoulement de résidu huileux.</p> |

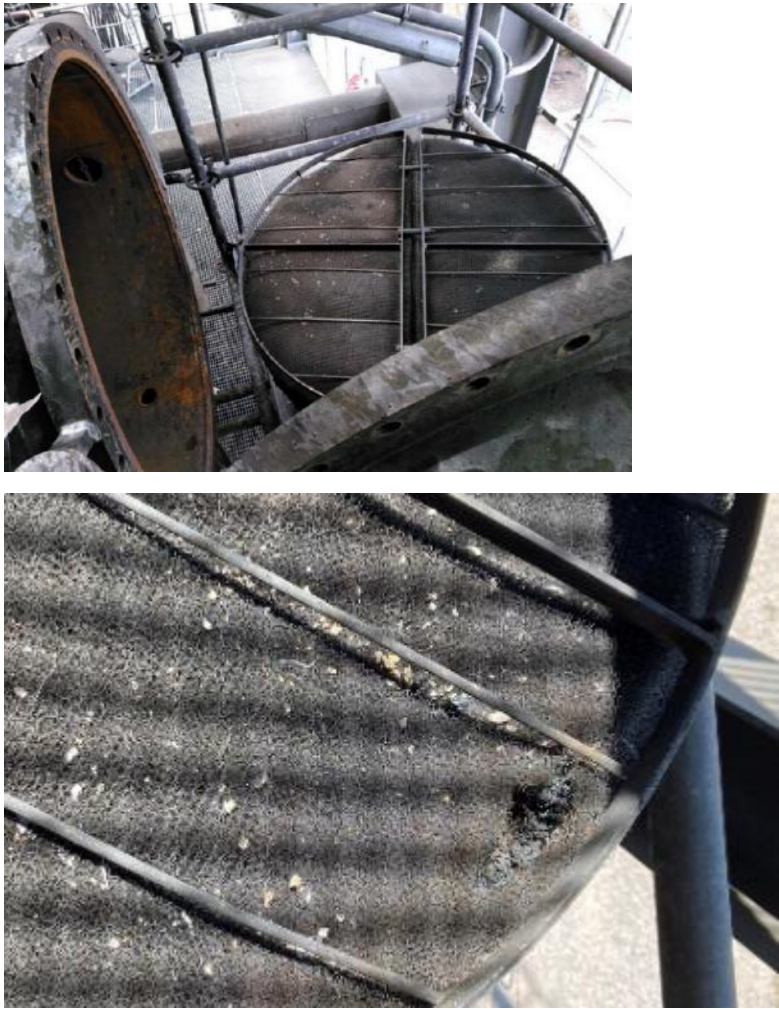
| | <p><i>Photographie 10</i></p> <p>Après l'incendie, le matelas a été retrouvé hors de son logement. Cette expulsion du matelas dévésiculeur pourrait s'expliquer par un phénomène de surpression dans le coalesceur.</p> <p><i>Photographie 11</i></p> <p>Une trace qui peut correspondre à un phénomène de combustion sur le matelas dévésiculeur est visible sur la face qui était orientée vers l'intérieur du coalesceur.</p> |

L'inflammation de l'ATEX dans le séparateur a généré une onde de surpression qui s'est propagée en sens inverse par la même tuyauterie vers le coalesceur, provoquant l'éjection du matelas dévésiculateur, constatée sur le terrain.

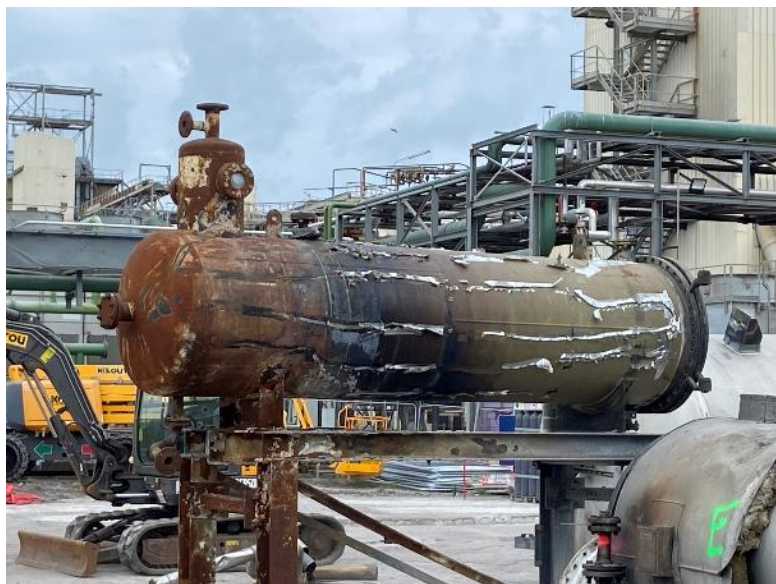
Photographie 13 (avril 2025)

Au cours du démantèlement de l'installation, le coalesceur a été déposé et décalorifugé. Les lignes de traçage sont visibles le long de l'équipement.

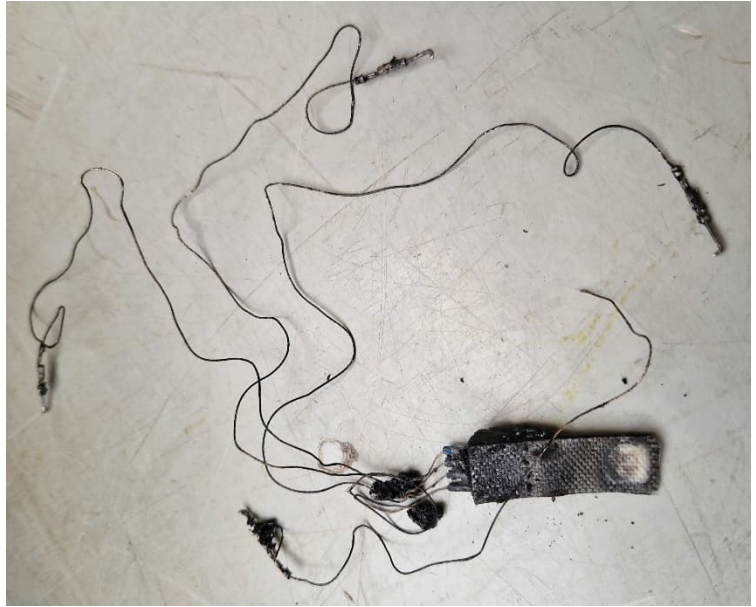
Lors du retrait de la mèche située l'intérieur du tube du bilame, on note la présence fils métalliques terminés par des connecteurs, dans un amas de matière calcinée.

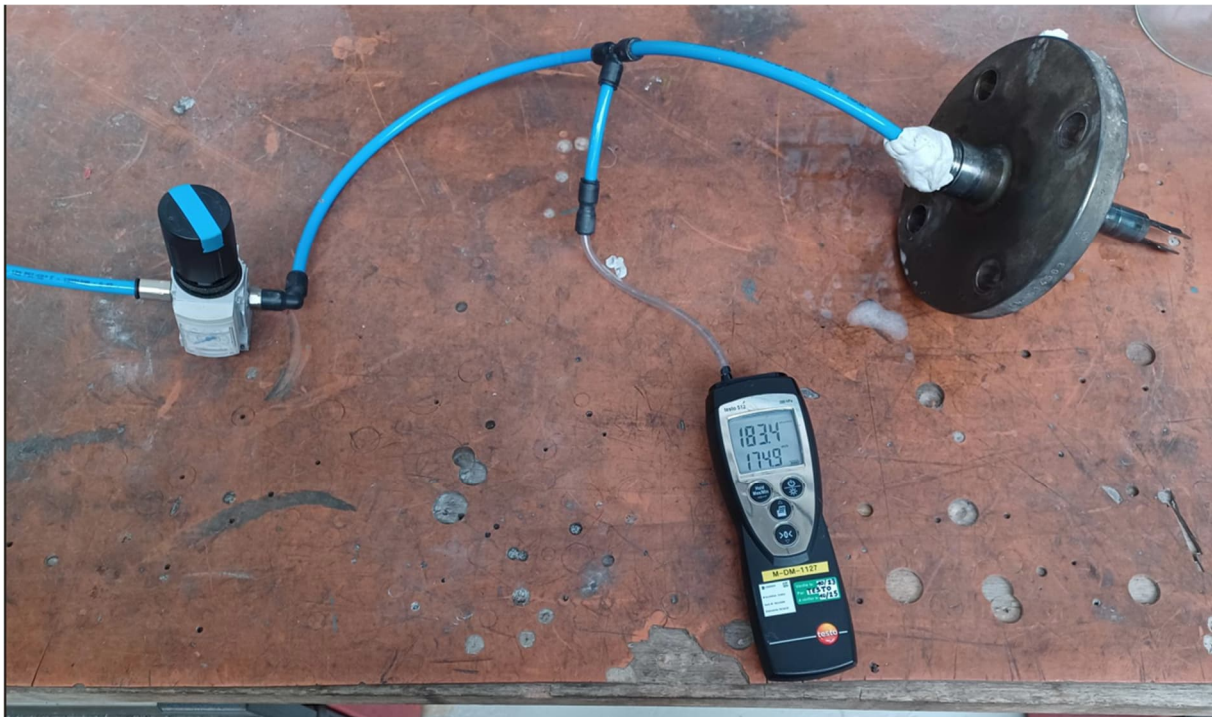
**Photo 3** : Test d'étanchéité à l'air comprimé sur le tube prolongateur du capteur à bilame

Aucune fuite n'a été détectée lors de cet essai. Il est donc raisonnable de conclure que le Scénario 1 ne s'est pas produit dans le contexte de l'incendie survenu sur le site SAIPOL.

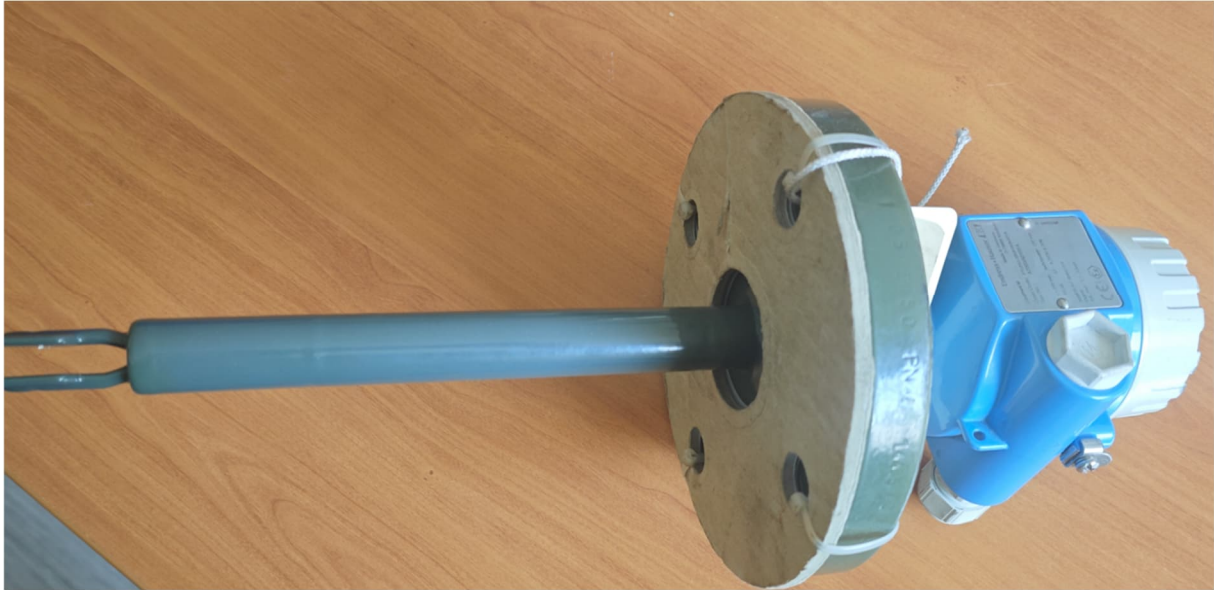
**Photo 5 :** Présence de résine sur le tube prolongateur du capteur à lames
