Rapport d'enquête

Sur l'incendie survenu au sein
du site SUN'R situé à POGGIO-
DI-NAZZA (2B) le vendredi 3
juin 2022

Titre du document : Rapport d'enquête technique sur l'incendie survenu au sein du site SUN'R à POGGIO-DI-NAZZA (2B) le vendredi 3 juin 2022

N° : MTE-BEARI-2025-002

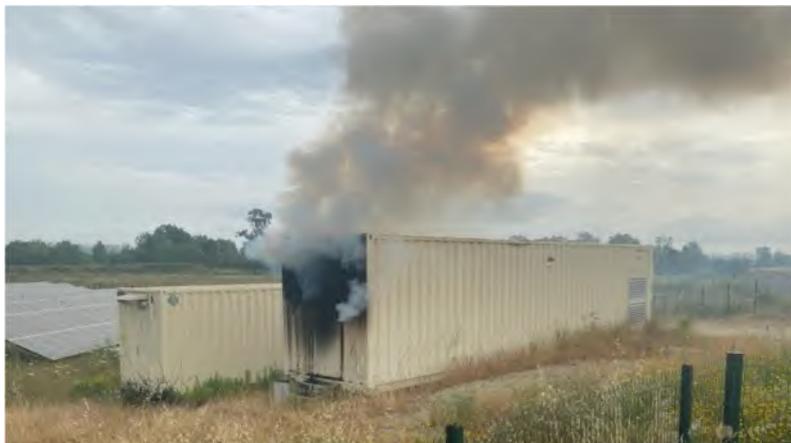
Dans les premières heures, une surveillance est mise en place à la caméra thermique pour surveiller l'évolution du sinistre qui reste mesuré et circonscrit au conteneur. Ce n'est que le lendemain matin que l'incendie est monté en intensité.

Photographie 3 : Vue du conteneur le 4 juin 2022 à 9h00

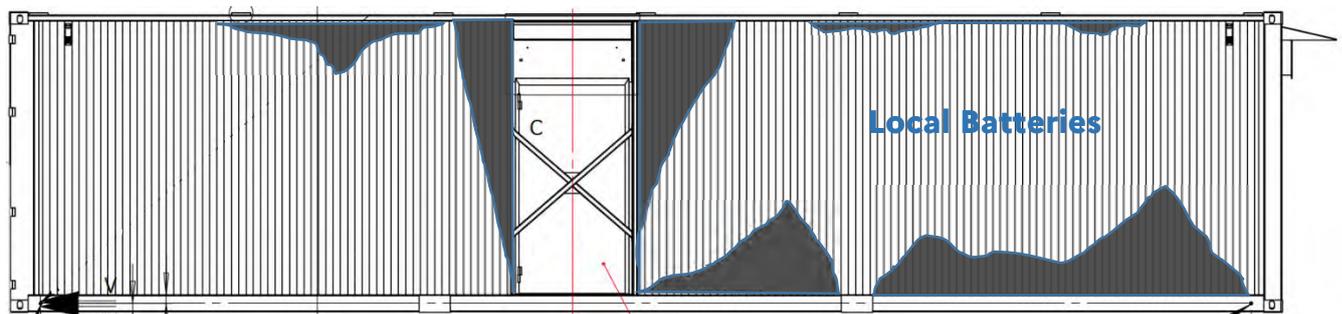
- Des traces en " V " provoquées par l'ouverture latérale du local de conversion. Il s'agit, en façade, de la zone la plus marquée par l'incendie ce qui confirme que lorsque la porte a été ouverte, l'incendie était encore actif ;
- Des traces provoquées par l'incendie qui s'est formé sous le conteneur lorsque le plancher a perdu son intégrité et que le métal en fusion a commencé à se répandre. La végétation qui était présente s'est alors enflammée ce qui a conduit aux traces d'incendie constituées en partie basse de peinture brûlée et en partie haute de dépôt de suie ;
- Des traces en partie supérieure des faces latérales dues à l'accumulation de chaleur en partie haute du conteneur et à la conduction de la chaleur jusqu'au revêtement extérieur.

Figure 15 : Vue latérale Nord (en noir les stigmates de l'incendie)

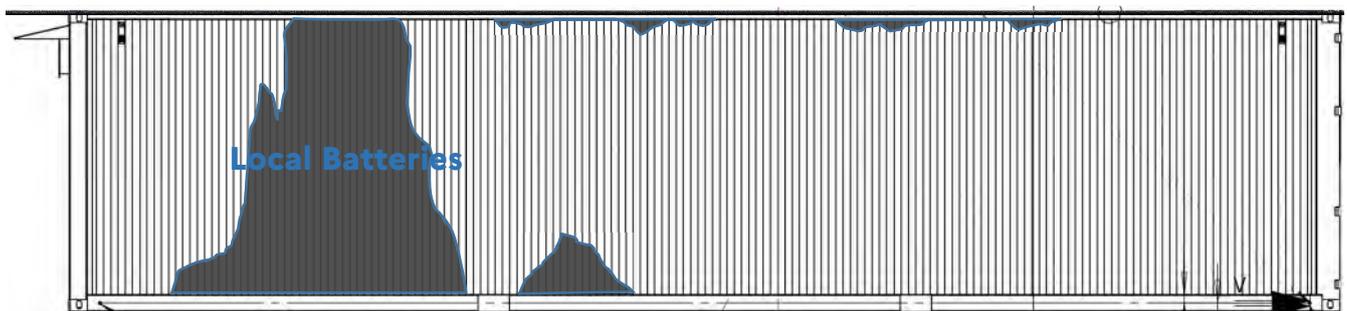
Figure 16 : vue latérale Sud du conteneur (en noir les stigmates de l'incendie)

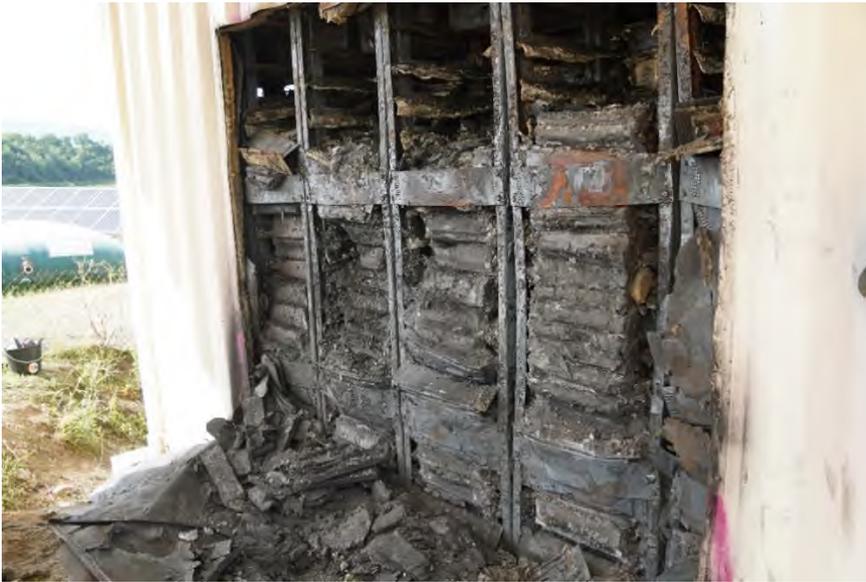
Hormis le local transformateur qui a été préservé grâce à l'action des sapeurs-pompiers, la totalité des équipements présents dans le local batterie et le local atelier conversion ont entièrement brûlé ce qui rend les investigations sur les causes de l'incendie particulièrement complexes. Les modules ont perdu leur tenue mécanique et se sont tassés sous l'effet de leur poids. Quelques éléments ont été prélevés pour expertise, les principales conclusions de ces expertises sont rapportées infra.

On constate en outre que les éléments en aluminium ont fondu alors que ce n'est pas le cas pour les éléments en cuivre présents à l'intérieur du conteneur. Ce constat nous permet de conclure que l'incendie généré a atteint des températures supérieures à 660°C et inférieures à 1085°C.

Photographie 5 : face arrière des modules de batteries accessibles, après découpe du conteneur.

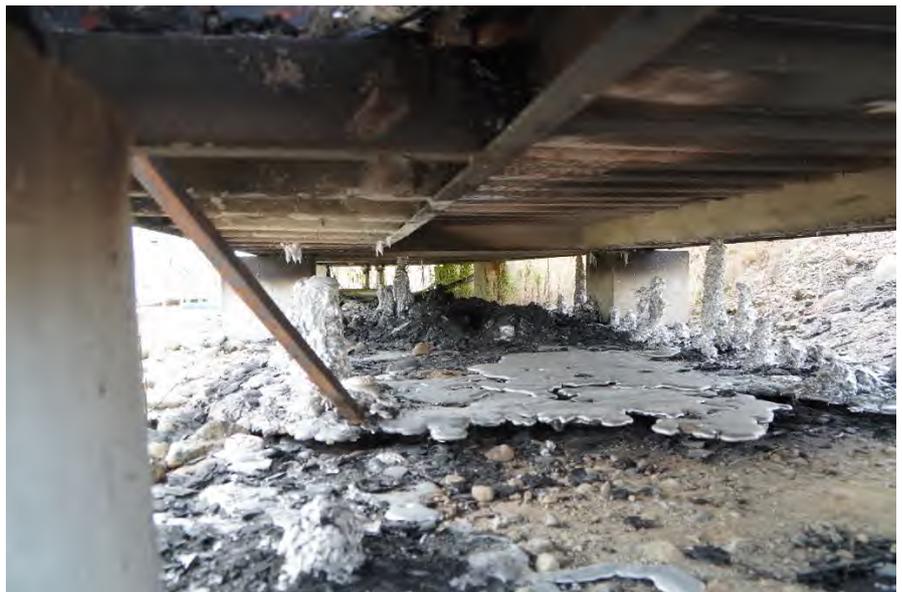
Photographie 8 : coulée d'aluminium solidifiée posée sur des matériaux meubles (cendres, sables, ...) qui ont été emportés par les écoulements d'eau.

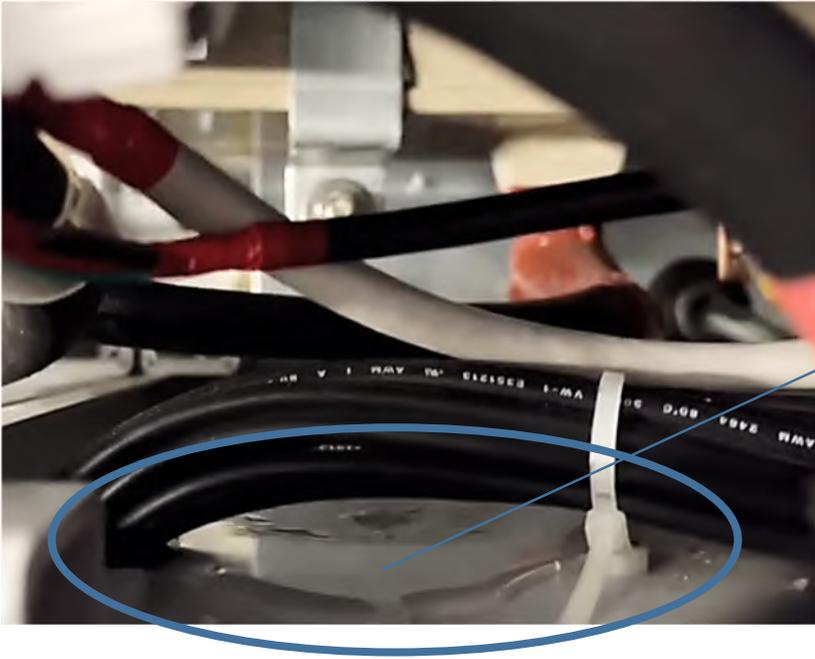
- La déconnexion du flexible d'évacuation des condensats consécutivement à un défaut d'exécution de la maintenance réalisée la veille de notre visite (opération réalisée par la société Nidec) ;
- Un phénomène de condensation inhabituel le jour de la visite, lié aux allées et venues des nombreuses personnes présentes qui, en ouvrant le conteneur à de multiples reprises, ont provoqué un fonctionnement intensif de la climatisation. Une règle élémentaire en matière de local climatisé consiste normalement à laisser les portes du local fermées afin d'assurer une bonne régulation de la température et de l'humidité.

Pour autant, ce concours de circonstances a permis de mettre en évidence que le dispositif d'évacuation des condensats peut être sujet à défaillance et que cette défaillance peut conduire à des écoulements d'eau en quantité notable sur les équipements électriques. Le BEA retient aussi la possibilité de formation de gouttes de condensation sur les pièces métalliques qui ne peuvent être protégées (telles que les vis et les raccords des vannes du circuit par exemple). En temps normal, dès lors que le local reste fermé, ce phénomène de condensation est limité dans le temps puisque le taux d'humidité du local diminue rapidement en dessous du point de rosée du fait de la condensation et de l'évacuation des condensats. Les quantités produites restent donc limitées. L'absence de trace d'humidité au sol dans le conteneur n°2 (de même conception) et dans les modules prélevés dans ce même conteneur tendent à confirmer ce point.

Photographie 10 : Image extraite d'un film réalisé dans le conteneur n°2, climatisation en fonctionnement. De l'eau est présente sur la face supérieure de la BPU placée en partie sommitale d'un rack situé à l'aplomb de l'évacuation des condensats (Source Conseil LG). Image prise en partie sommitale du rack 11.

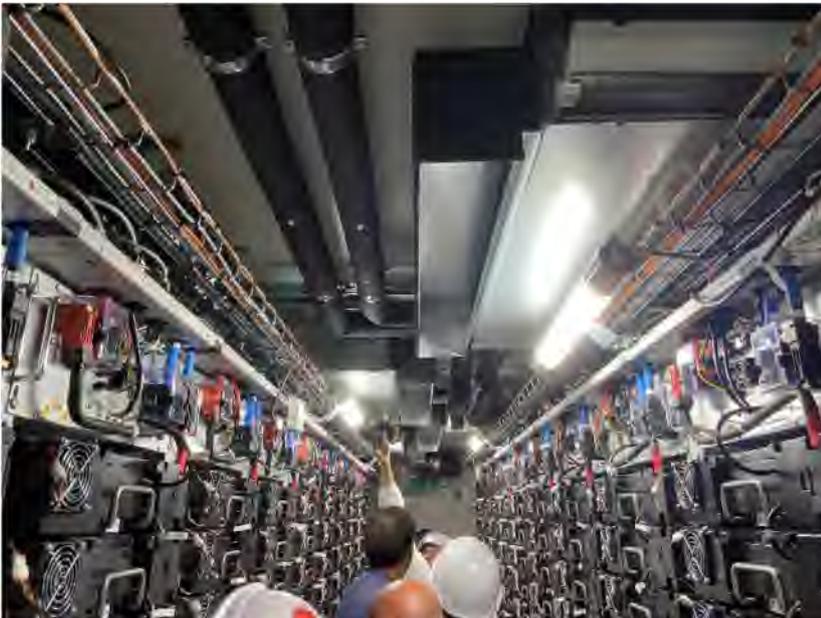
Photographie 11 : vue de l'intérieur du conteneur le jour où la présence de condensation a été observée. De nombreuses personnes étaient présentes. On aperçoit en partie haute les caissons de climatisation et les tuyaux d'eau refroidie entrant et sortant des caissons et isolés thermiquement par un manchon isolant noir.

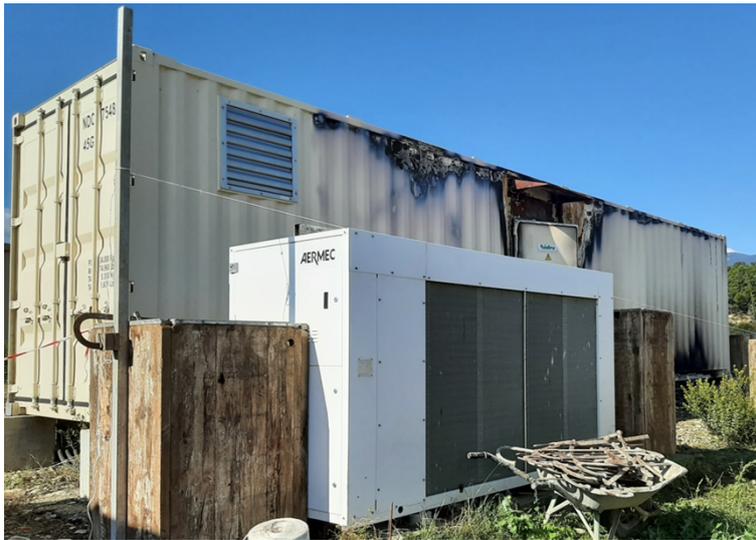
Figure 9 : Vues latérales du conteneur, montrant les traces de suie et les zones de dommages thermiques

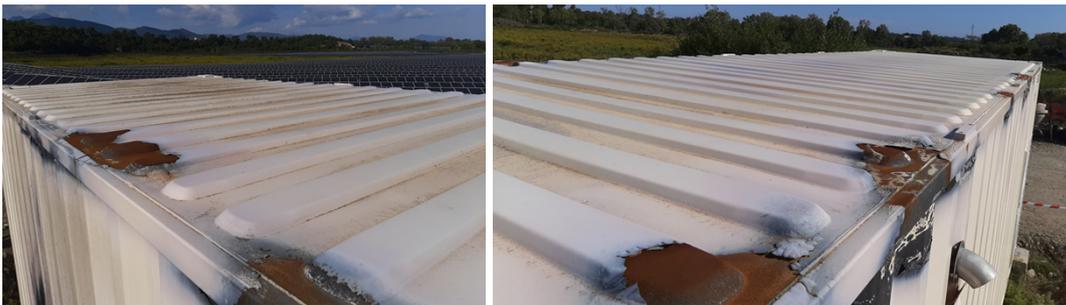
Figure 10 : Vue de la toiture du conteneur, et de ces quelques zones de dommages thermiques

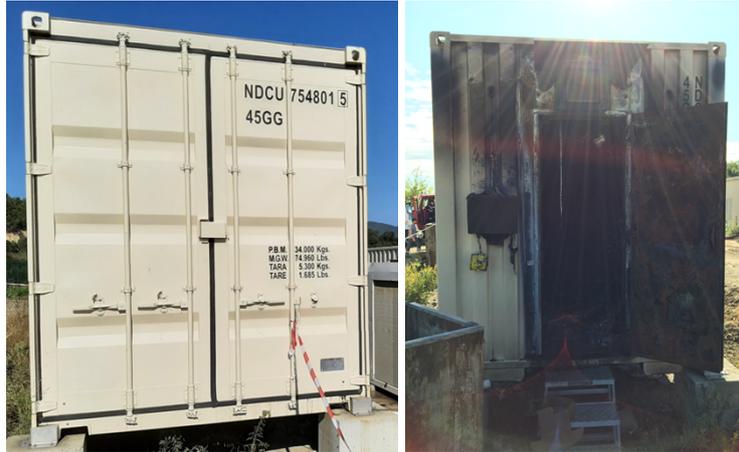
Figure 11 : Gauche : porte d'accès au transformateur HT, intacte. Droite : face avec porte d'accès au compartiment batterie, très dégradée

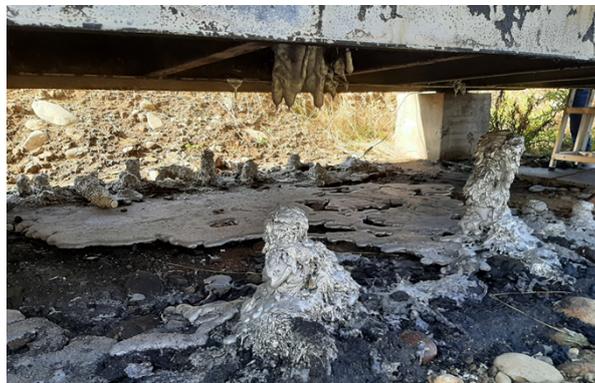
Figure 12 : Vue sous le conteneur côté batterie, montrant les stalactites et stalagmites de métaux étant entrés en fusion, ainsi qu'une « flaque de métal »

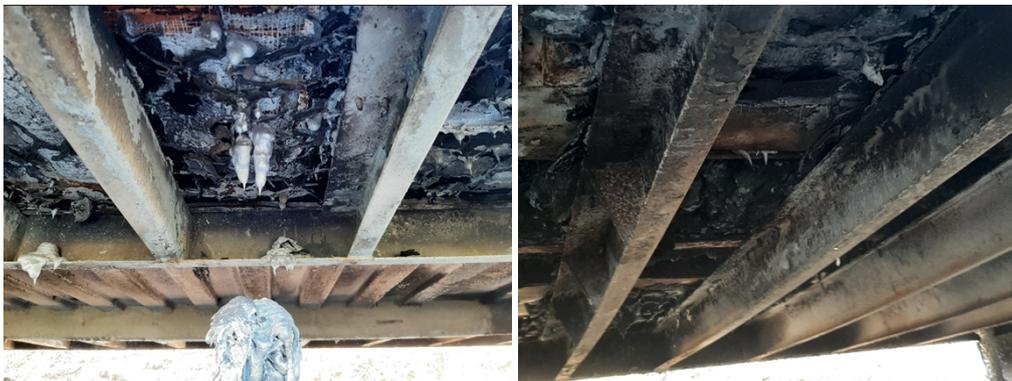
Figure 13 : Vue sous le conteneur côté batterie, montrant les stalagmites et stalactites de métaux étant entrés en fusion, le plancher du conteneur perforé, et les poutres métalliques déformées par la chaleur de l'incendie.

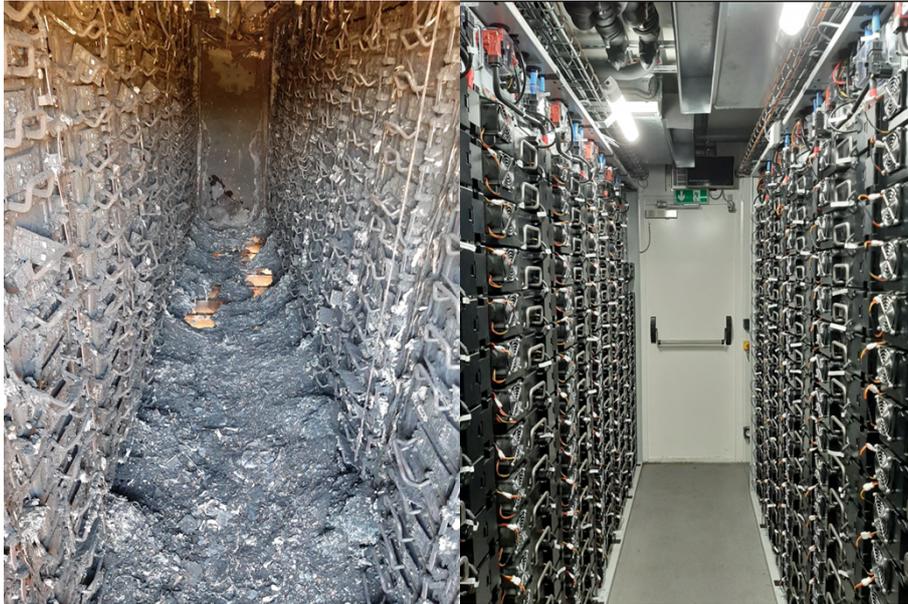
Figure 14: Vue globale intérieure du compartiment batterie, montrant l'état des modules et la perforation du plancher (gauche) comparativement au conteneur non incendié (droite)

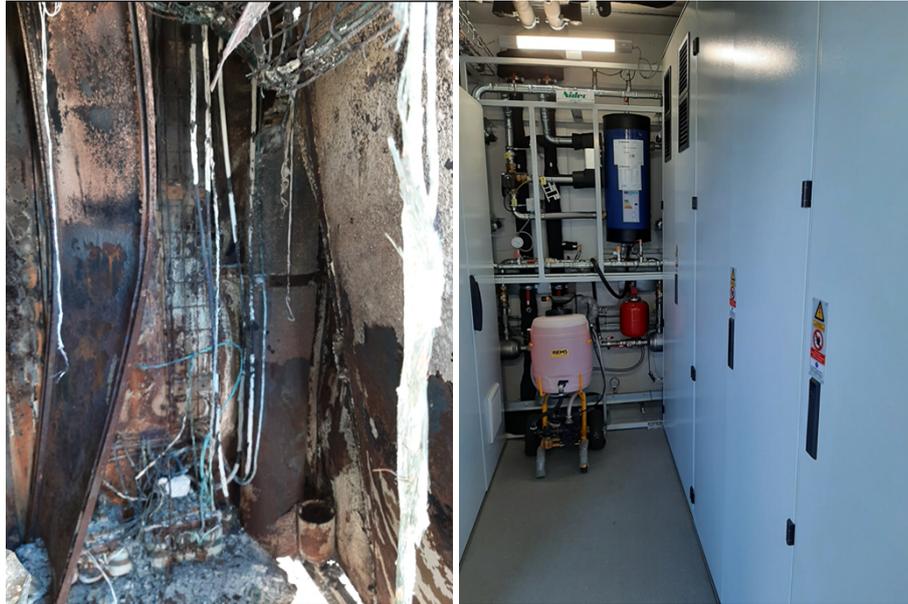
Figure 16: Vue intérieur du compartiment "Conversion de puissance" après l'incendie (gauche) et du conteneur non incendié (droite)

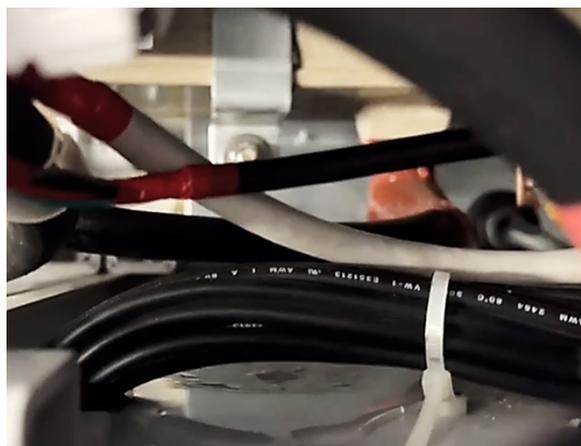
Figure 44: présence d'eau sur le dessus du rack 11 constatée dans le conteneur non incendié
