Rapport d'enquête

Sur la fuite d'ammoniac au sein
du site industriel de la société
YARA France située à AMBES (33)

le 23 mars 2022

N° : MTE-BEARI-2023-005

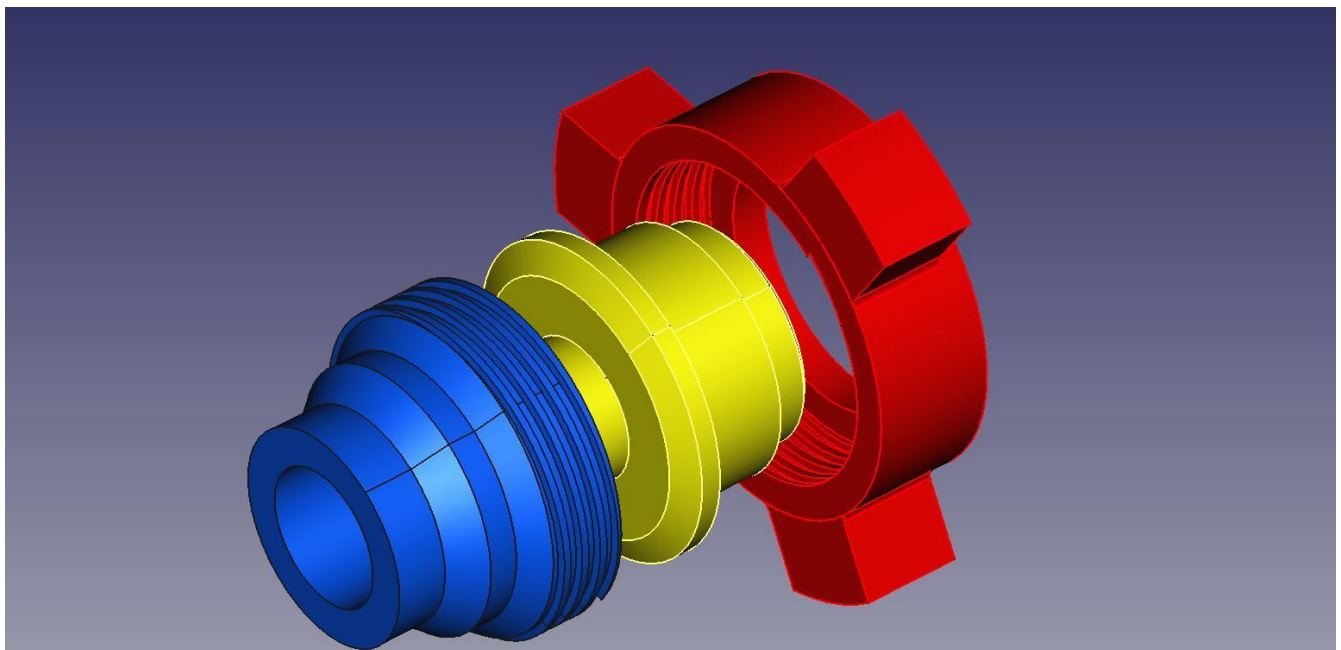
Figure 2 : Raccord "type Weco". Ecou à frapper en rouge

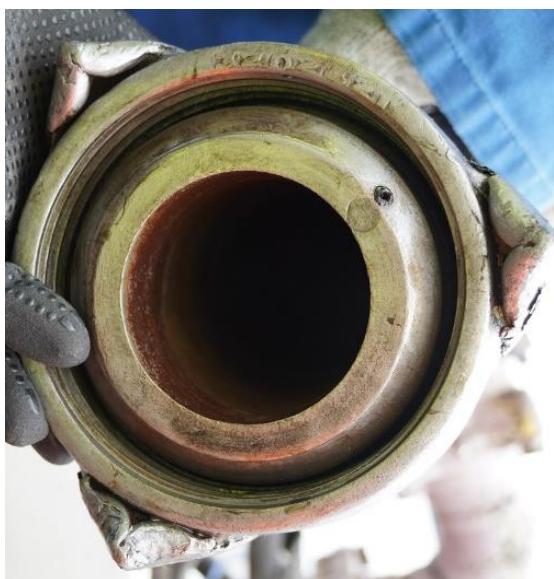
Photographie 1 : Écrou à frapper côté bras de chargement. L'orifice visible sur la périphérie du raccord sert au contrôle d'étanchéité à l'air comprimé

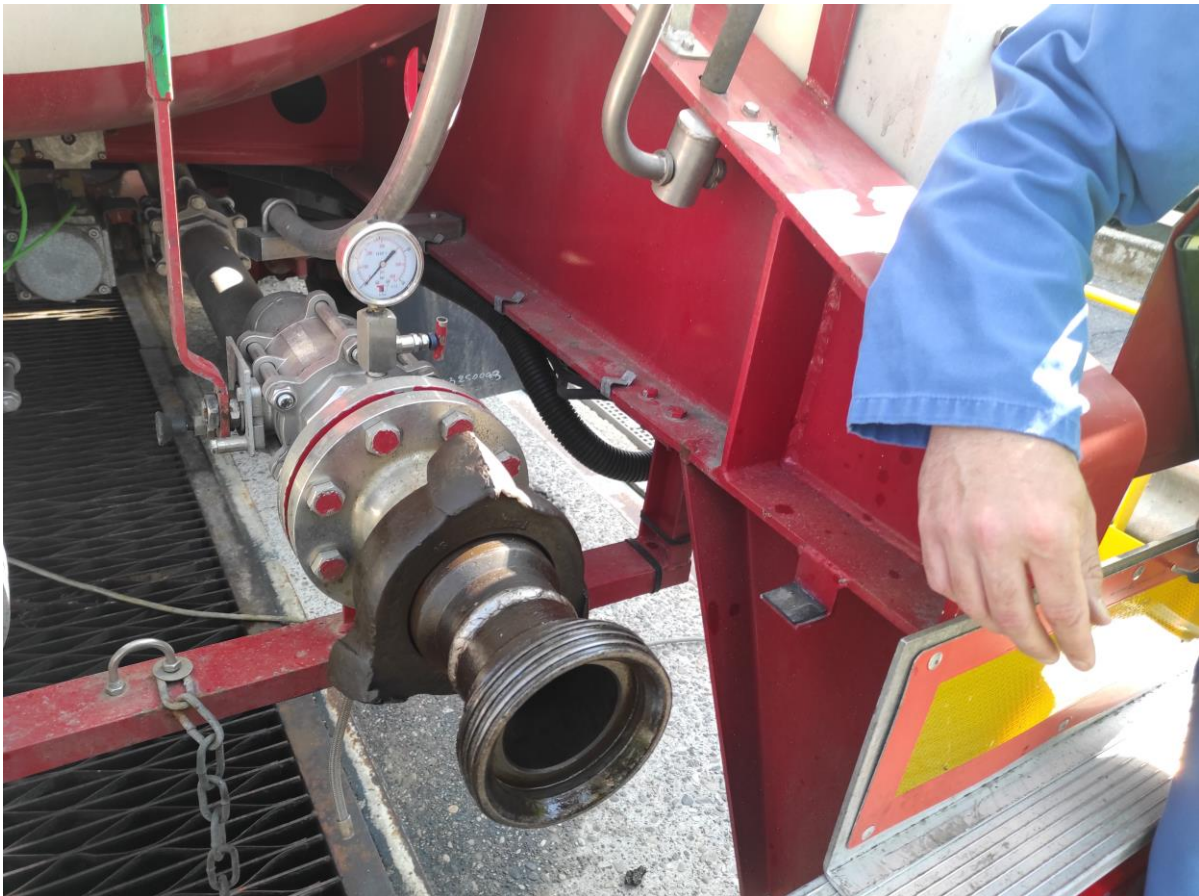
Photographie 2 : Manchette de raccordement fixée sur le raccord du camion-citerne

L'utilisation de ces manchettes n'étant plus nécessaire dans le cas des wagons, les deux manchettes ont été déposées au magasin. Lors de cette remise, aucun contrôle ne semble avoir eu lieu. De même, lors de la sortie du magasin, aucun contrôle n'a été réalisé.

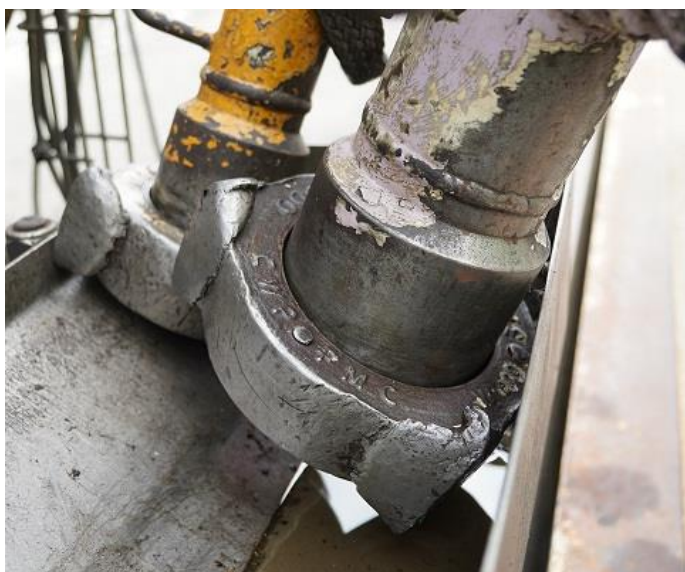
Coté bras de chargement, des contrôles réguliers sont menés par le SIR mais aucun ne fait mention de l'usure, notamment des oreilles de serrage (cf. photographie n°3). Que ce soit les contrôles du bras ou des manchettes liées au poste, aucune mesure dimensionnelle des filetages n'est prévue.

Photographie 3 : les oreilles de l'écrou à frapper sont de forme triangulaire et non parallélépipédique ce qui traduit une usure de l'écrou;

- **Modifier la procédure en cas de fuite pour ne réaliser de resserrage des écrous « Weco » qu'après retour à la pression atmosphérique de la liaison**
- **Intégrer dans les différents contrôles visuels mis en place sur le bras de chargement et sur les manchettes de connexion le contrôle de l'état des oreilles des écrous « Weco »**
- **Veiller à ce que tous les accessoires permettant d'assurer le transfert de produits entre les véhicules et les installations soient bien intégrés au plan d'inspection ou au programme de contrôle du bras de remplissage ou de dépotage.**
- **Réaliser des contrôles dimensionnels des filetages mâle et femelle à une fréquence cohérente avec le taux d'utilisation des différents éléments réalisant la connexion et avant toute utilisation initiale sur les matériels actuellement en stock.**

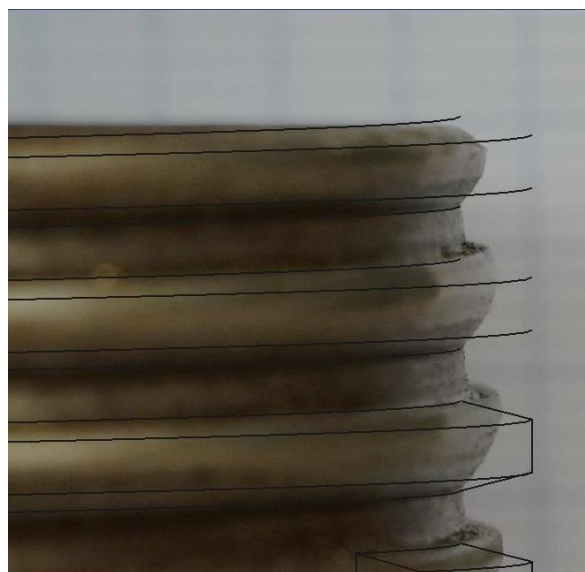
Photographie 4 : Photographie du profilé du filetage sur la partie mâle de la manchette. Les traits noirs donnent un aperçu de la forme du filetage neuf.

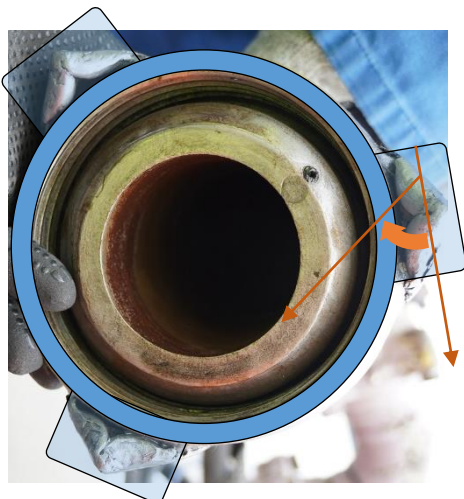
En utilisation normale, l'opérateur serre l'écrou en frappant au moyen d'un marteau les oreilles de serrage dont la forme initiale est représentée sur la photo ci-dessous. La déformation progressive des oreilles au fil des utilisations modifie la direction de la force de serrage. Initialement exclusivement tangentielle, cette force voit sa composante radiale augmenter au fur et à mesure que la surface de frappe s'approche de la circonférence de l'écrou. Ceci réduit l'efficacité du serrage et provoque un effort radial qui peut provoquer le désassemblage si, par ailleurs, les filets des vis et écrous sont usés.

Photographie 5 : écrou à frapper. Superposition d'une photo de l'écrou quelques jours après l'accident et du dessin de sa forme théorique à l'état neuf. Avec un écrou neuf la force de la frappe a une direction tangentielle et l'essentiel de l'effort sert au serrage. Avec des oreilles usées, l'effort exercé par le choc du marteau s'exerce radialement ce qui va avoir pour effet de désaxer l'écrou et la vis, réduire la surface de prise de filets, augmenter les forces sur ces derniers au-delà de leur résistance mécanique.
