# Rapport d'Enquête

Sur le rejet d'ammoniac survenu  
dans l'établissement de  
Grandpuits (77) de la société  
Borealis le 6 octobre 2020

N° : MTE-BEARI-2021-001

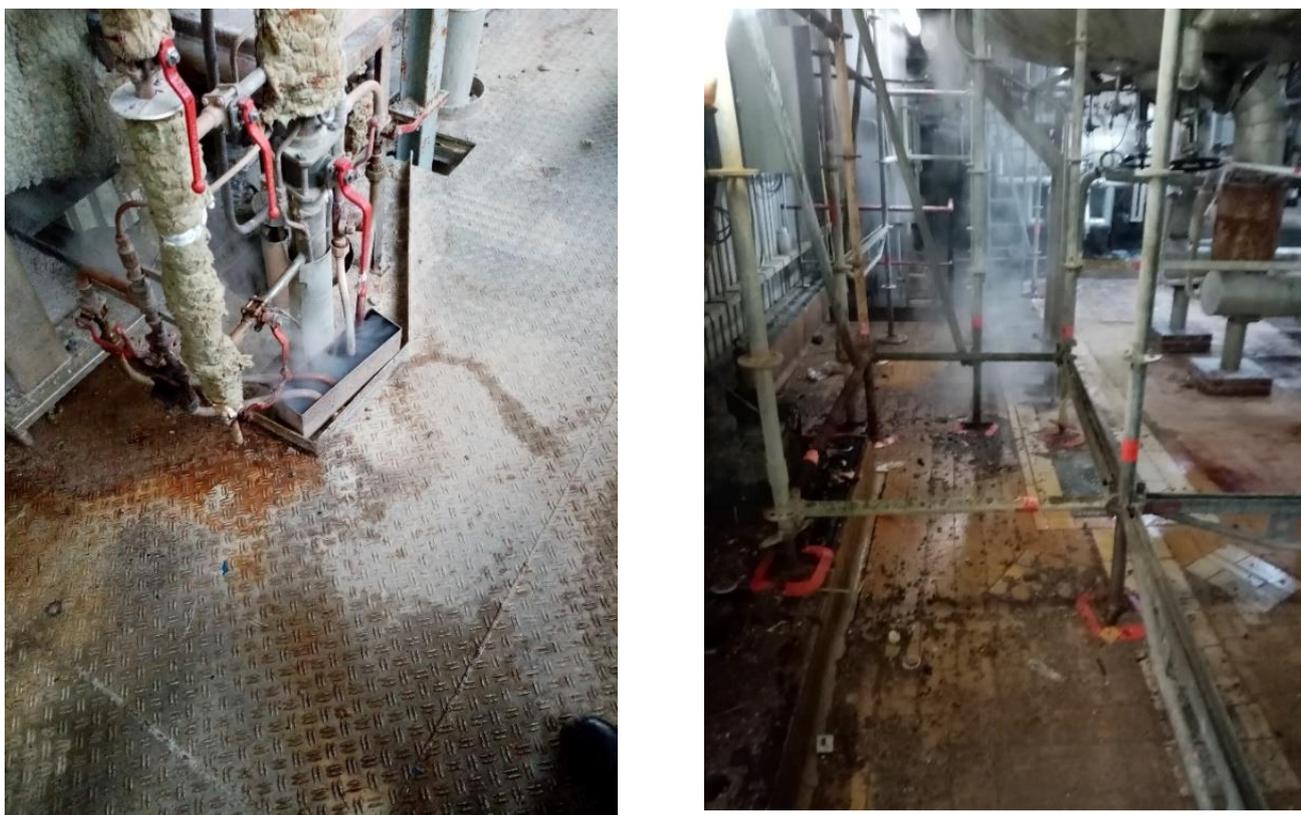
Figure 2 Purges vapeur

La plupart des purges vapeurs sont, d'une part, décollées pour faciliter leurs manœuvres et, d'autre part, possèdent leurs débouchés en direct dans le bâtiment (cf. figure 1 et 2). Quel qu'en soit la cause (démarrage, incident, etc.) l'emport d'ammoniac dans le circuit vapeur génère à la fois l'émission d'ammoniac par la cheminée du KSA et dans le bâtiment via les purges. Le traitement des purges par exemple par canalisation vers l'extérieur du bâtiment ou par barbotage aurait permis d'éviter ou à minima de limiter la présence d'ammoniac dans le bâtiment.

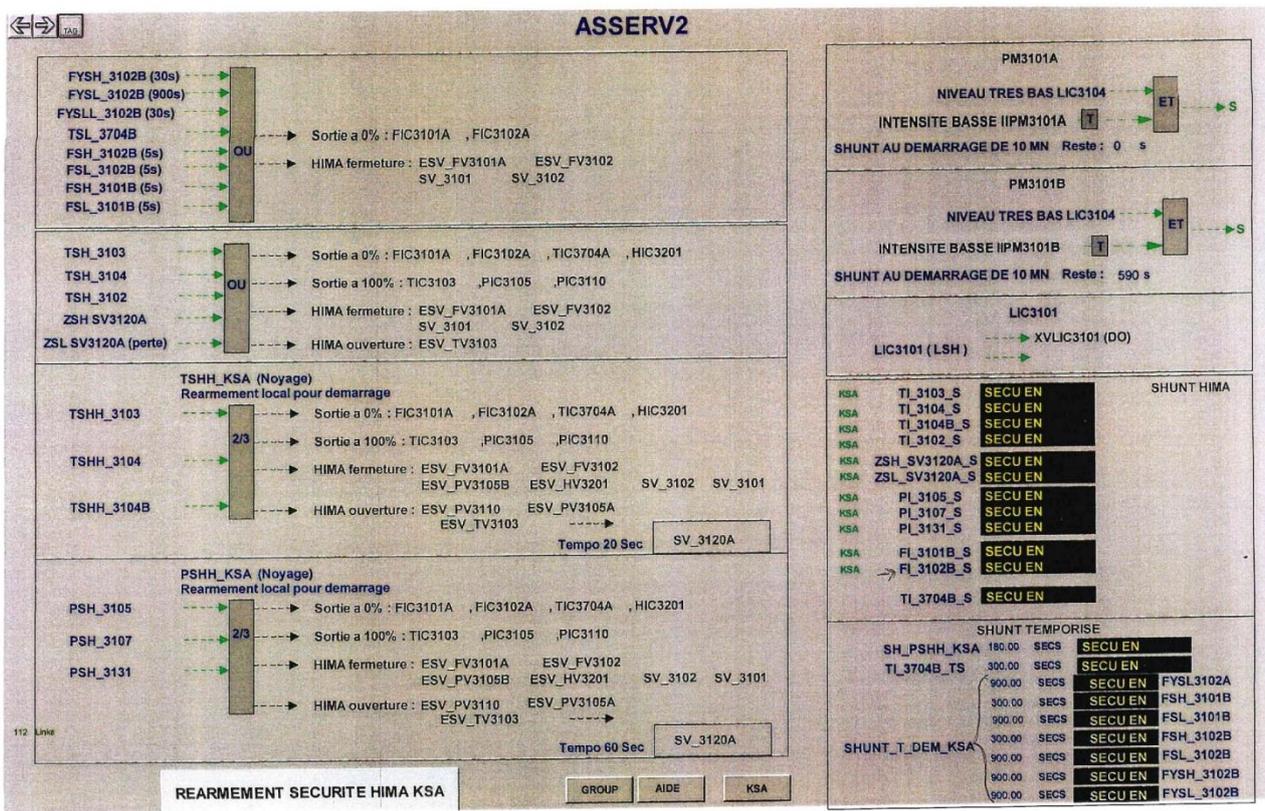
Figure 4 : Page Asservissement

- **Déclenchement simple** : La première correspond à un déclenchement simple (mise à zéro du débit HNO<sub>3</sub> et NH<sub>3</sub> et fermeture des vannes tout ou rien). Ce déclenchement est lié à la présence d'au moins une des huit conditions suivantes (débit bas ou haut d'un des deux réactifs, ratio haut ou bas ou très bas, température d'ammoniac trop basse). Le ratio bas ou très bas est un excès d'acide avec un risque d'acidification du KSA et donc d'explosion. La température trop basse d'ammoniac fait peser le risque de la formation de gouttelettes et donc de réaction trop violente lors de l'introduction dans le KSA

- **Déclenchement avec mise à l'air libre du KSA** : dans ce cas, outre la fermeture de l'alimentation en réactif on ouvre les vannes 3105 et 3110 (mise à l'air libre du KSA et on ouvre en grand l'alimentation en dissolution. Ce déclenchement a lieu sur présence d'une condition sur les cinq suivantes (une des 3 températures hautes KSA ou perte des vannes de noyage 3120)

- **Noyage du KSA** : le noyage du KSA est prévu sur deux séquences distinctes. La seule différence entre les deux séquences est la temporisation entre le déclenchement et le noyage du réacteur

Autre élément en matière d'ergonomie, l'opérateur ne dispose pas de la possibilité de déclencher manuellement les séquences de sécurité automatiques. Les procédures de noyage sont encore plus complexes à gérer dans le cadre d'un shunt ou d'une reprise en manuel. Dans le cas rencontré le 6 octobre, il fallait mettre 2 consignes à zéro et fermer des vannes (au moins deux) pour « déclencher » manuellement le KSA.

- L'introduction sur la vue « process » de l'indication des shunts mis en place par une signalétique claire ;
- La mise en place d'éléments permettant le déclenchement à minima du KSA par une seule action. Cette mise en place doit s'accompagner de la définition claire des limites de fonctionnement admissible (débit minimal de réactifs, ratio mini/maxi etc.) entraînant l'arrêt manuel en cas de défaut ou de shunt des sécurités.

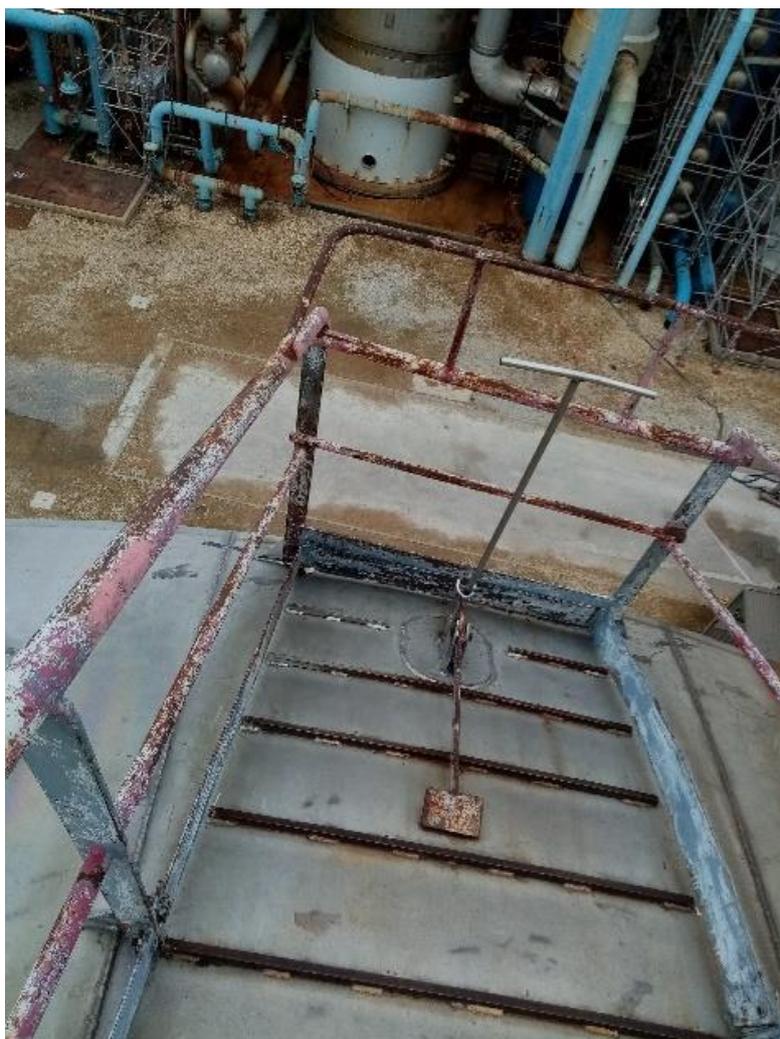
Figure 5 commande du clapet de fond

À l'intérieur de chacune des capacités, un clapet à fermeture manuelle (plan en annexe 2) permet d'isoler la capacité de la tuyauterie de fond.

Ce clapet a pour seule fonction de permettre d'effectuer en sécurité des opérations de maintenance sur les canalisations en aval. A ce titre il n'est pas valorisé comme MMR.

- rupture d'alimentation en acide nitrique par fermeture intempestive du clapet de fond du bac T 2201 A (absence de verrouillage en position ouverte) ;
- shunt présent sur les sécurités de déclenchement du KSA (défaut d'application des procédures de shunt).

Si clairement l'absence de verrouillage en position ouverte du clapet de fond de bac du réservoir T2201A apparaît comme la cause primaire de la rupture d'alimentation en acide nitrique du KSA, la cause probable de sa fermeture est vraisemblablement liée à l'importance du débit prélevé. Les conditions de sa fermeture intempestive amènent à identifier deux facteurs contributifs.
