N/réf. : CENERGY- 2023-04-018

Objet : *Réponse au rapport d'enquête technique sur l'incendie d'un silo de stockage de bois sur le site exploité par Cenergy à Saint-Ouen-L'Aumône (95) le 28 avril 2022*

Recommandation de sécurité BEARI

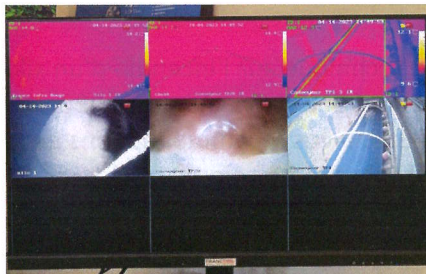
- Caméra thermique en sortie du quai de livraison (arrêt de la chaîne de convoyage complète + alarme sonore et télésurveillance)
- Caméra thermique en sortie du transporteur d'alimentation de la ZZbelt (arrêt de la chaîne de convoyage complète + alarme sonore et télésurveillance)
- Caméra thermique dans le silo 4000 m3 (arrêt de la chaîne de convoyage complète + alarme sonore et télésurveillance)

- Sonde d'élévation de température dans le silo 4000 m3 (arrêt de la chaîne de convoyage complète + alarme sonore et télésurveillance)
- Détection d'étincelle chute crible bois (arrêt de la chaîne de convoyage complète + alarme sonore et télésurveillance)

En plus des moyens d'extinction mis en place à l'intérieur du silo (buses et additif), une attention particulière a été portée sur le convoyage afin de détecter au plus tôt la présence de corps chaud et d'éviter la propagation d'un feu.
