Commune de SERVOZ

Modification n°1 du PPRn approuvé le 08/04/2011 :
Périmètre d'étude

Objet : Crue et débordement du torrent du Souay
Intempéries de début mai 2015

Débordement du torrent du Souay
3 mai 2015

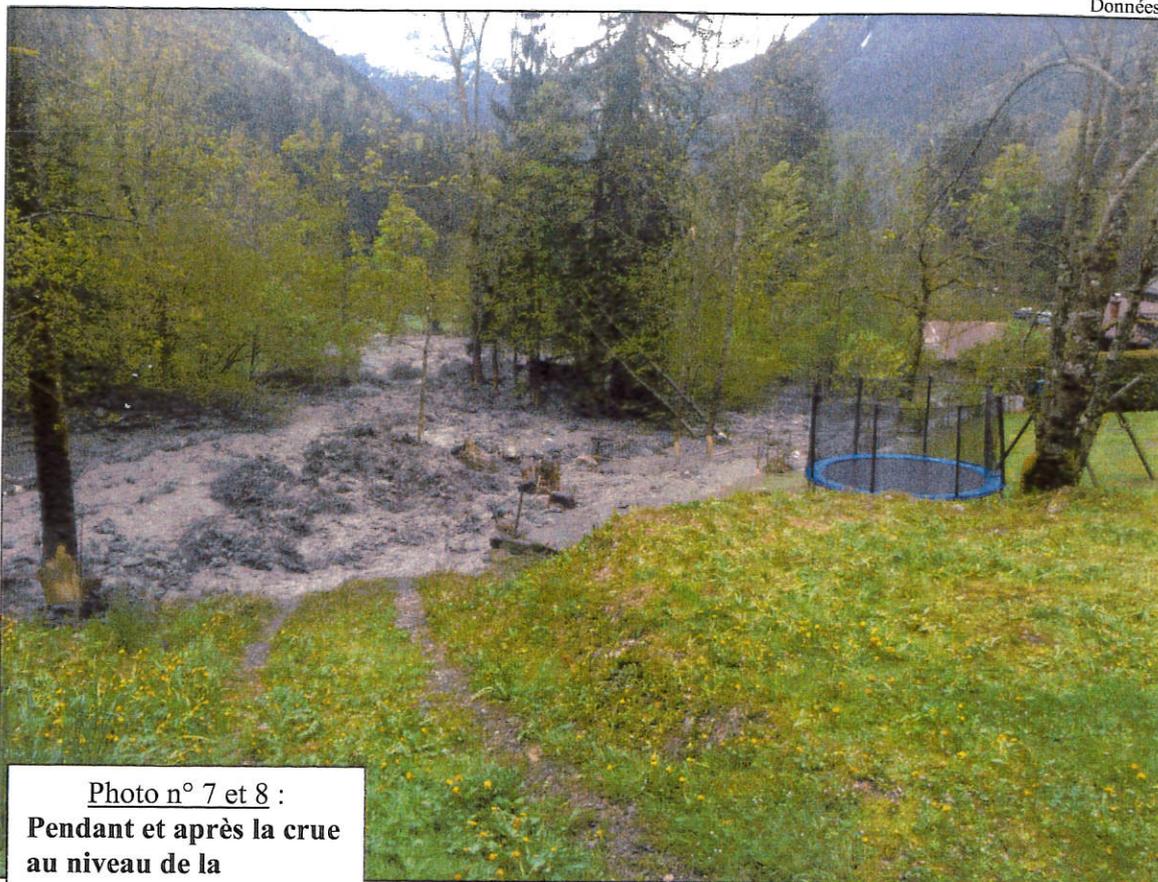
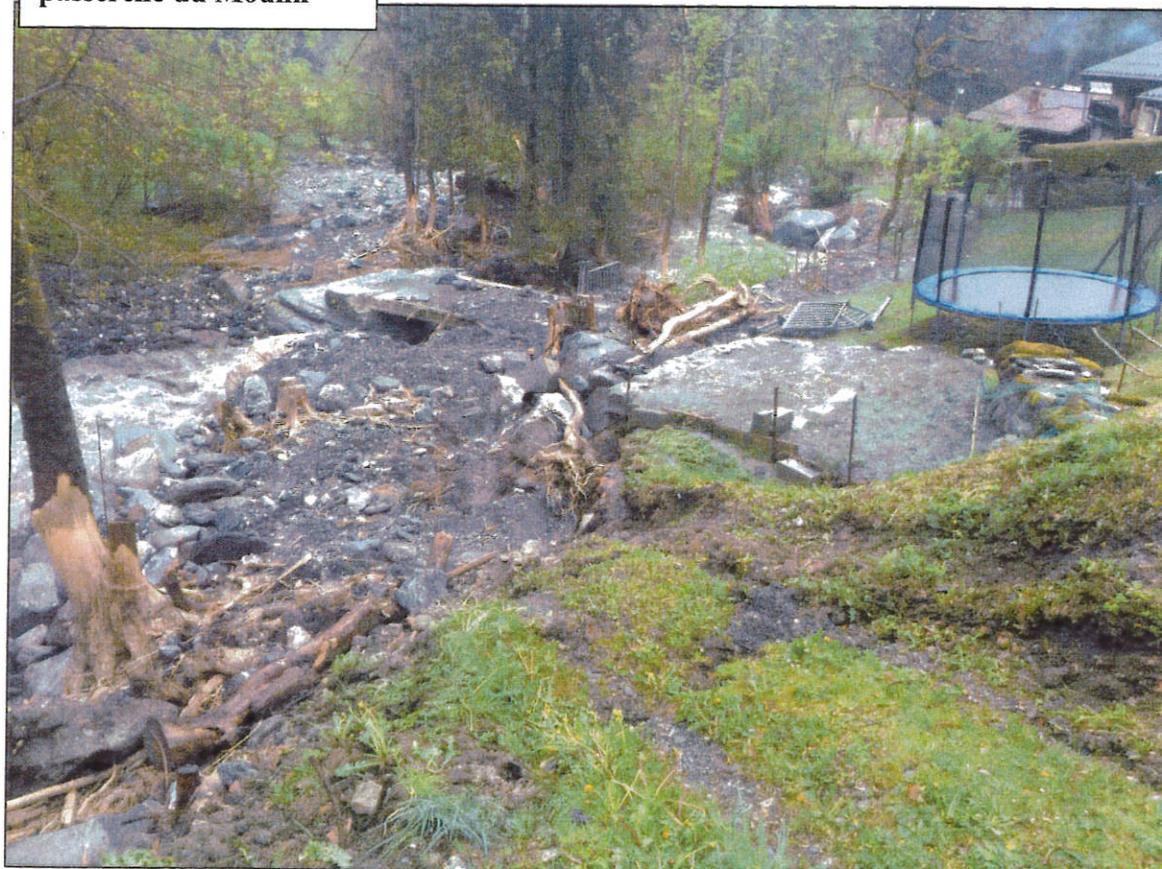
Photo n° 7 et 8 :
**Pendant et après la crue
au niveau de la
passerelle du Moulin**

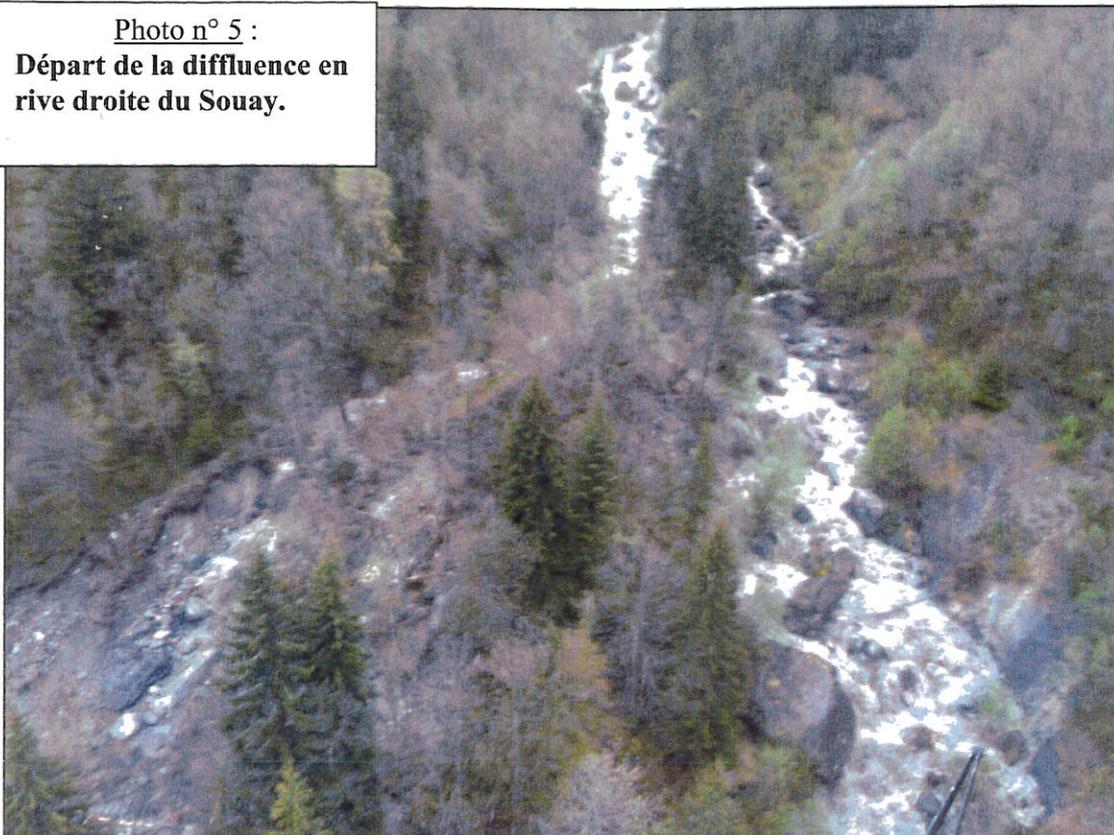
Localisation	Crue généralisée sur le bassin versant.
Description	La zone de départ des matériaux a pour origine la création d'un nouveau bras en rive droite du Souay Débordement à 1230 m d'altitude.

Photo n° 5 :
**Départ de la diffluence en
rive droite du Souay.**

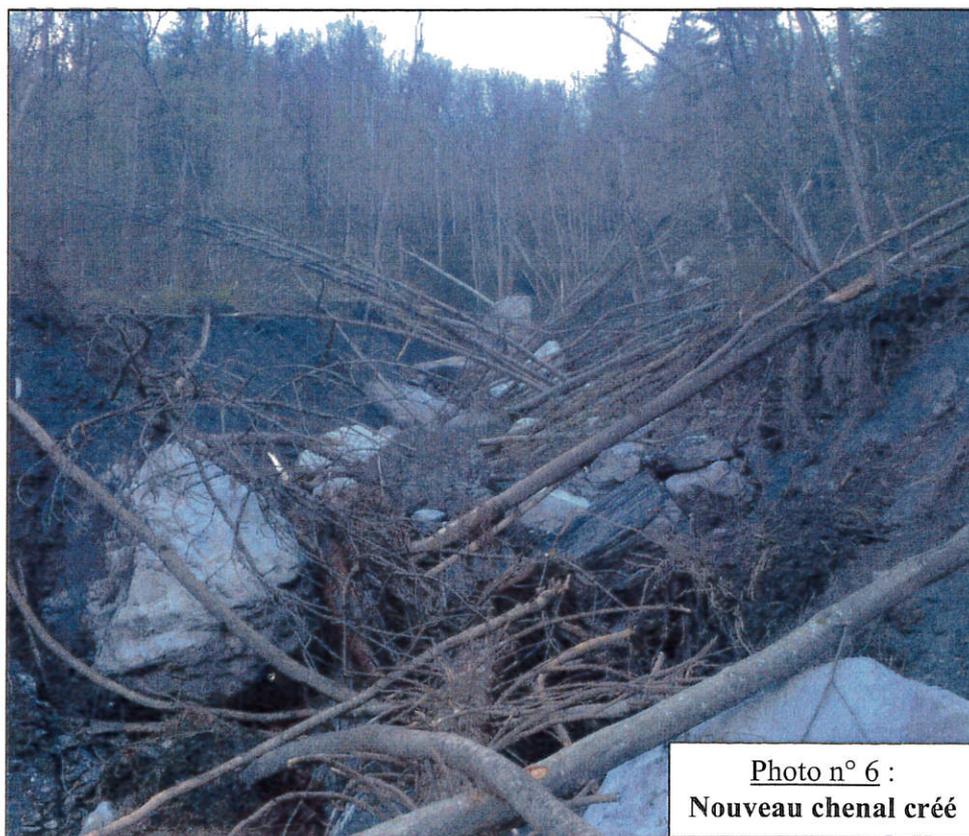
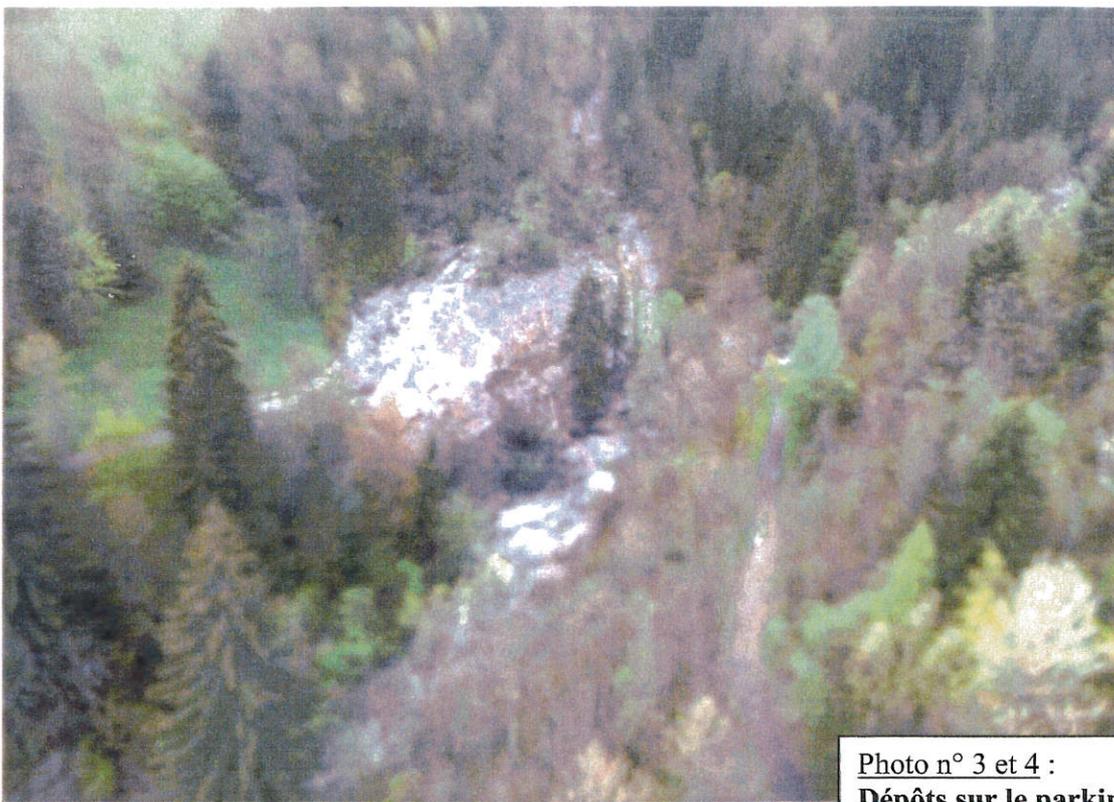
La crue du torrent a été couplée à une diffuence partielle des écoulements en rive droite.
A l'altitude de 1230 m, à la faveur d'une diminution dans la pente en long une partie des écoulements s'est déversée dans le versant créant un nouveau chenal. Les matériaux mobilisés ont suivi un petit talweg appelé le "petit Souay". L'ensemble a rejoint le lit du Souay au niveau du parking du Mont avant de s'engouffrer dans les gorges situées en aval.
A la sortie des gorges, en amont des habitations des Moulins d'en haut, les matériaux charriés se sont en partie déposés provoquant des débordements sur les deux berges.

Photo n° 6 :
Nouveau chenal créé

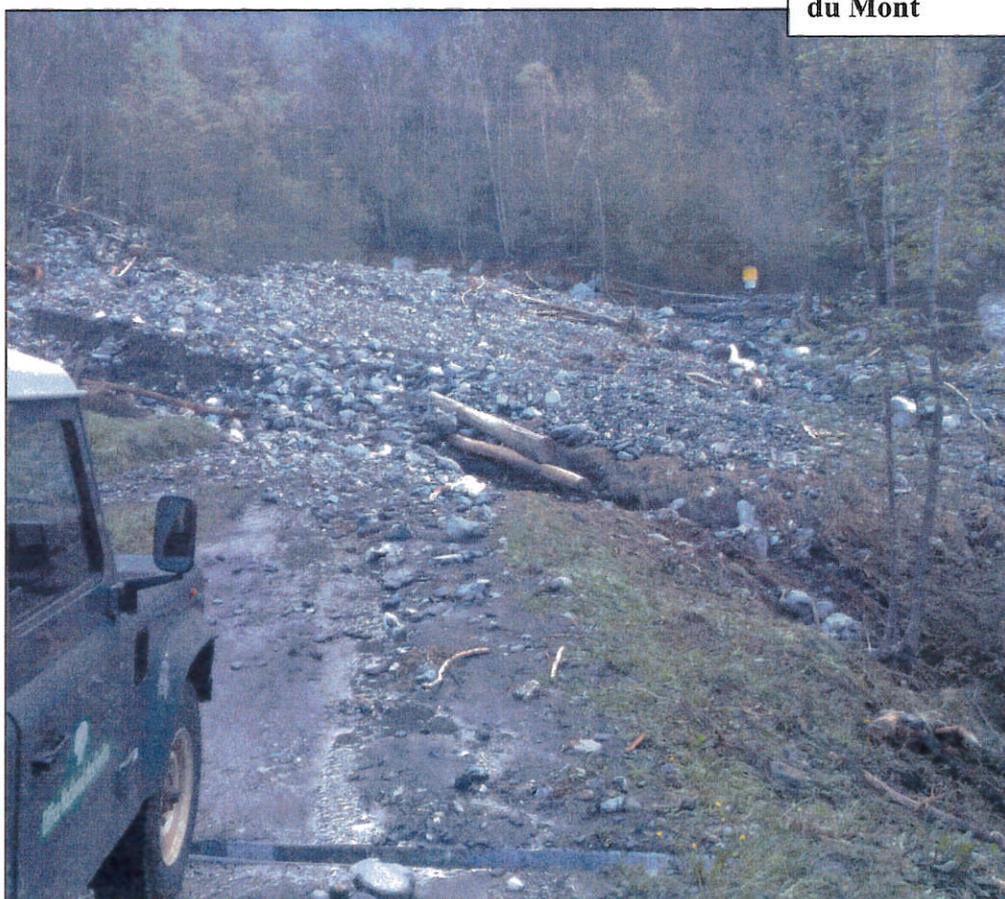
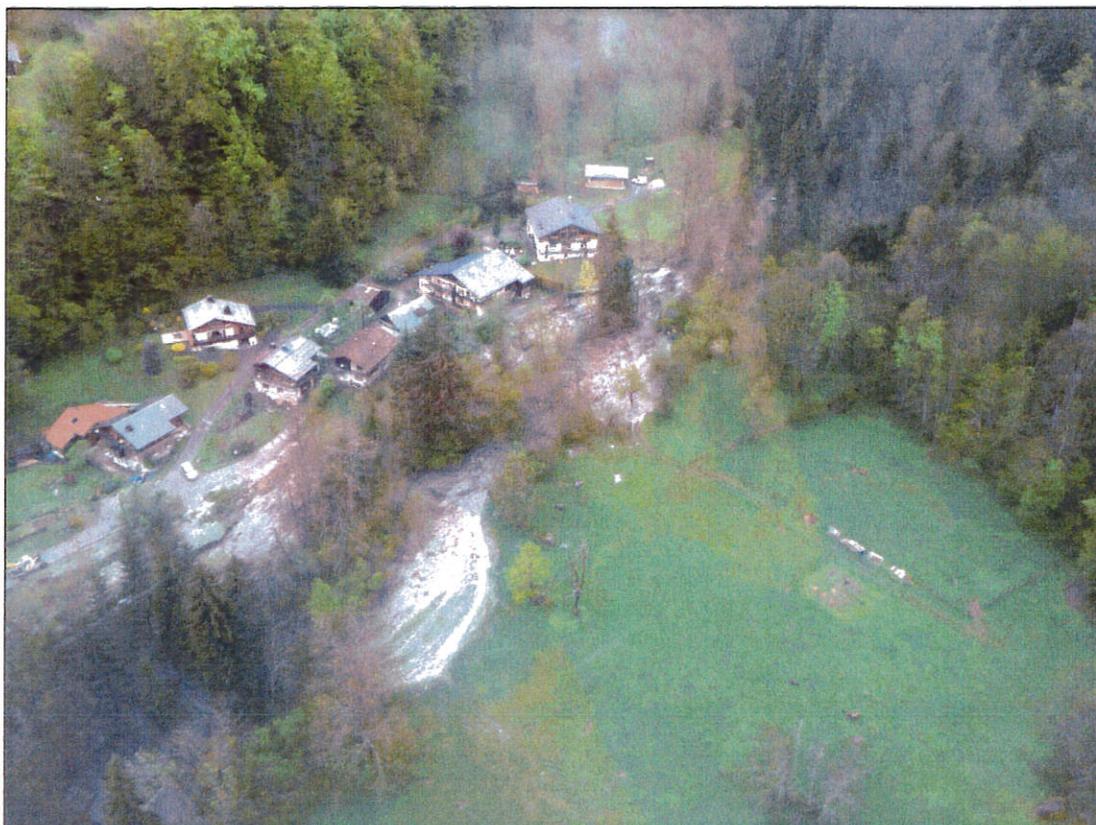
Photo n° 3 et 4 :
Dépôts sur le parking
du Mont

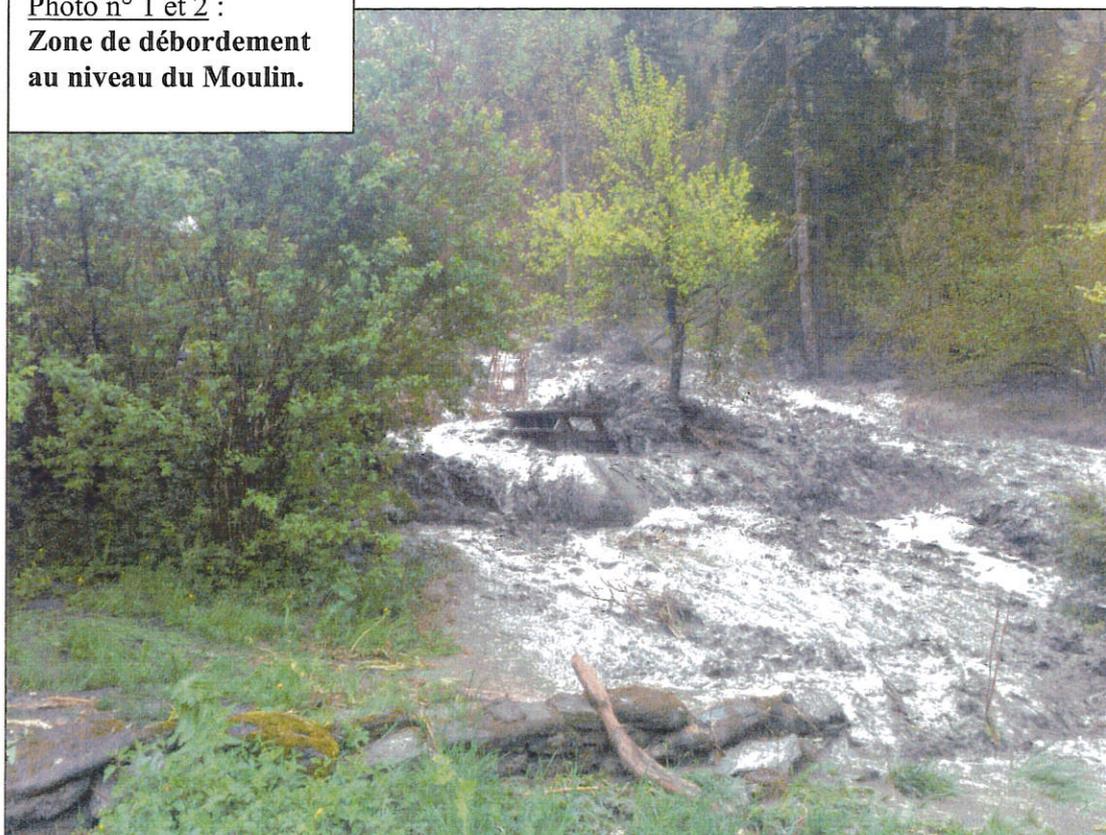
Photo n° 1 et 2 :
**Zone de débordement
au niveau du Moulin.**
