# Rapport d'Enquête additionnel

Sur l'incendie du poste de  
transformation RTE de Perles-et-  
Castelet (09) le 1<sup>er</sup> décembre 2020

Numéro de rapport : MTE-BEARI-2022-011

Date du rapport : 12 décembre 2022

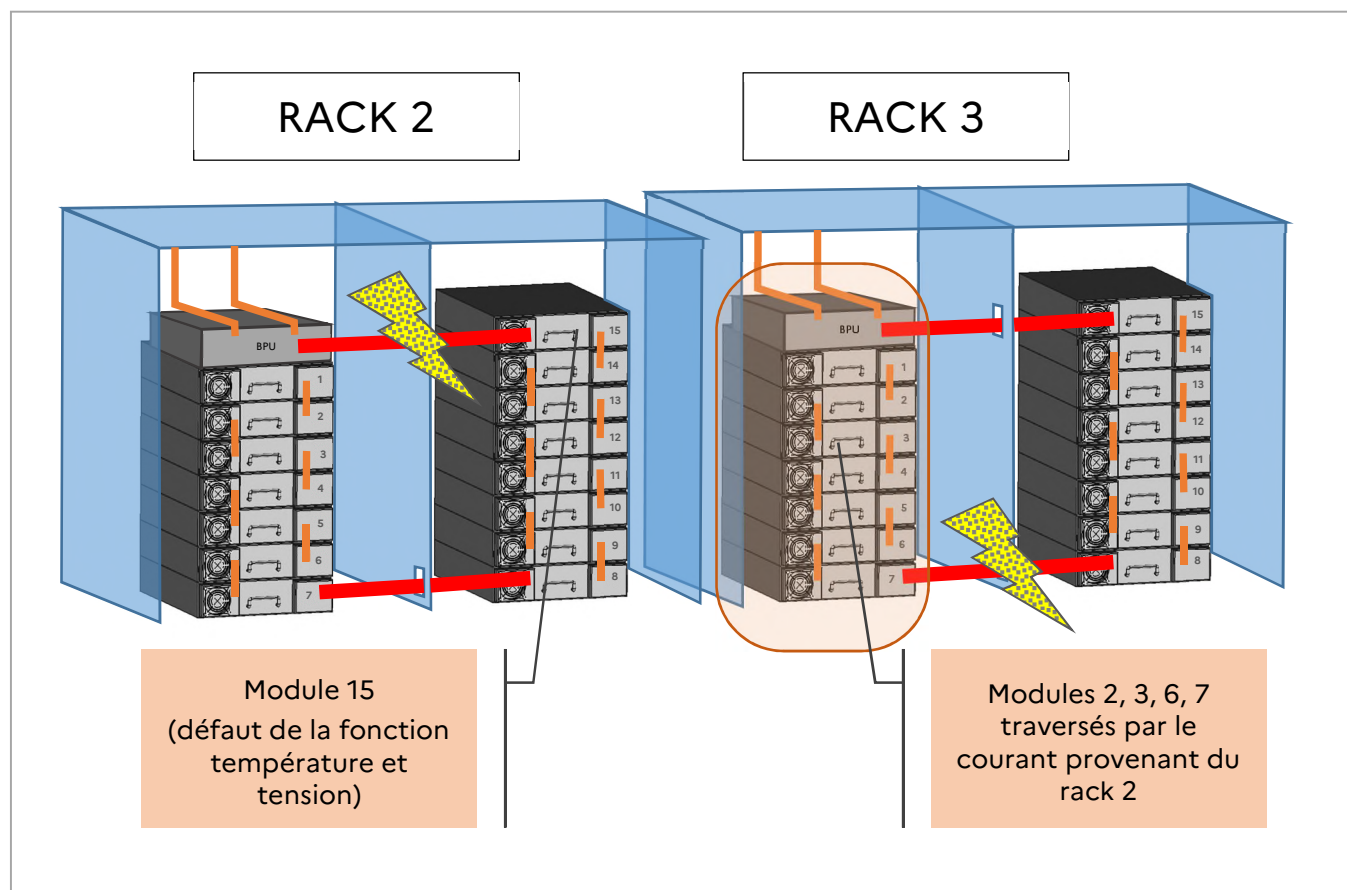
Figure 7 : Représentation des rack 2 et 3 et localisation des défauts électriques

- Ce courant a traversé uniquement les modules n° 1 à 7 du rack batteries n° 3, laissant penser à la rupture d'une connexion électrique entre les modules 7 et 8 du rack 3, connexion qui serait ensuite rentrée en contact avec le châssis métallique. Cette hypothèse est renforcée par la présence de traces de détérioration du châssis au niveau du passage de la connexion ;

- Au sein du rack n° 2, le dysfonctionnement de l'électronique de mesure des tensions et températures des cellules du module n° 15 a pu être provoqué par un arc électrique entre le busbar sortant de ce module n° 15 et le châssis métallique. Cette hypothèse est renforcée par la présence de traces de détérioration du châssis au niveau du module 15.

Concernant la cause du départ de feu, si les incidents électriques semblent bien identifiés (rack 2 : défaut de liaison au niveau du module 15, rack 3 : défaut de liaison entre les modules 7 et 8), leur simultanéité ou leur lien de causalité n'ont pas pu être expliqués. La quasi simultanéité de ces événements peut expliquer la formation d'un courant de court-circuit qui traverse les modules 2, 3, 6 et 7 dont l'intensité dépasse très largement le courant maximum admissible par les cellules de ces modules. Une telle surintensité a pu provoquer l'emballement thermique de ces modules et le départ de feu.

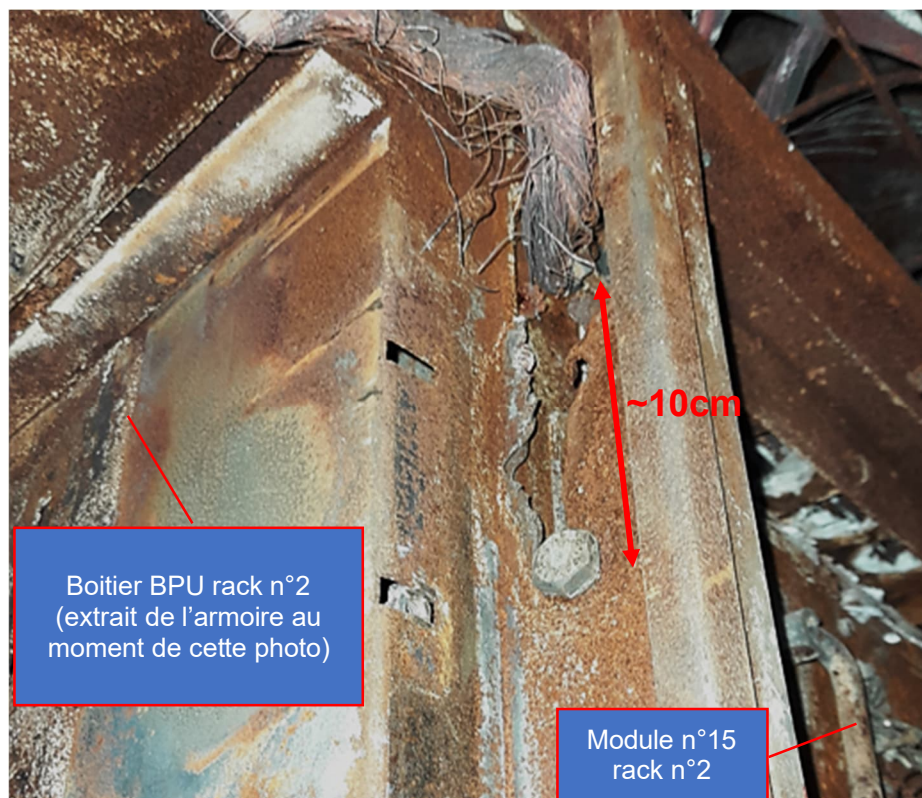
Figure 9 : Passage du busbar entre le module n°15 et le boîtier BPU, au sein du rack n°2

Cette hypothèse, basée sur les mesures électriques, peut être corrélée avec les observations réalisées sur site lors de notre visite du 1<sup>er</sup> décembre 2021 : nous y avons relevé que le trou permettant le passage du busbar reliant le module n°15 au boîtier BPU avait été sensiblement agrandi (environ 10 cm) sur sa partie inférieure (Figure 9).

Une telle « découpe » du châssis peut avoir été provoquée par un arc électrique entre le busbar (polarité la plus élevée du rack n°2) et le châssis métallique. Dans cette hypothèse, il n'est malheureusement pas possible de connaître avec certitude l'enchaînement chronologique des faits : cet arc électrique peut être l'une des causes de l'établissement du courant sortant du rack n°2 au début de l'incident ; mais il peut également être une conséquence de l'incendie, qui a pu déformer le busbar et en dégrader son isolant, engendrant ainsi cet arc électrique. A ce stade, nous retiendrons **la possibilité d'un arc électrique entre la polarité positive du rack n°2 et le châssis métallique**, possibilité n'expliquant pas à elle-seule le passage du courant du rack n°2 vers le rack n°3.

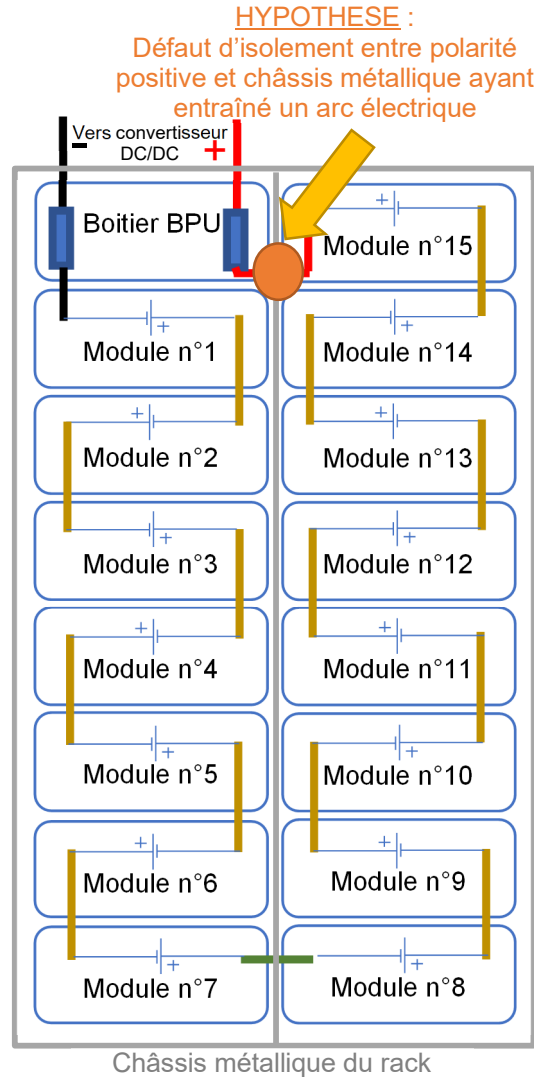
Figure 13: localisation de la supposée défaillance au sein du rack n°2

Un défaut d'isolement entre le busbar reliant le module n°15 au boîtier BPU a pu engendrer un arc électrique entre la polarité positive du rack n°2 et son châssis métallique, en amont du fusible.

Cet arc électrique, par les rayonnements électromagnétiques qu'il induit, a pu perturber les mesures de tensions et de températures des cellules du module n°15. Une fois l'arc électrique éteint (courant redevenant nul), les fonctions de mesures de tension cellule et de température du module n°15 ne sont plus perturbées : elles sont redevenues fonctionnelles.

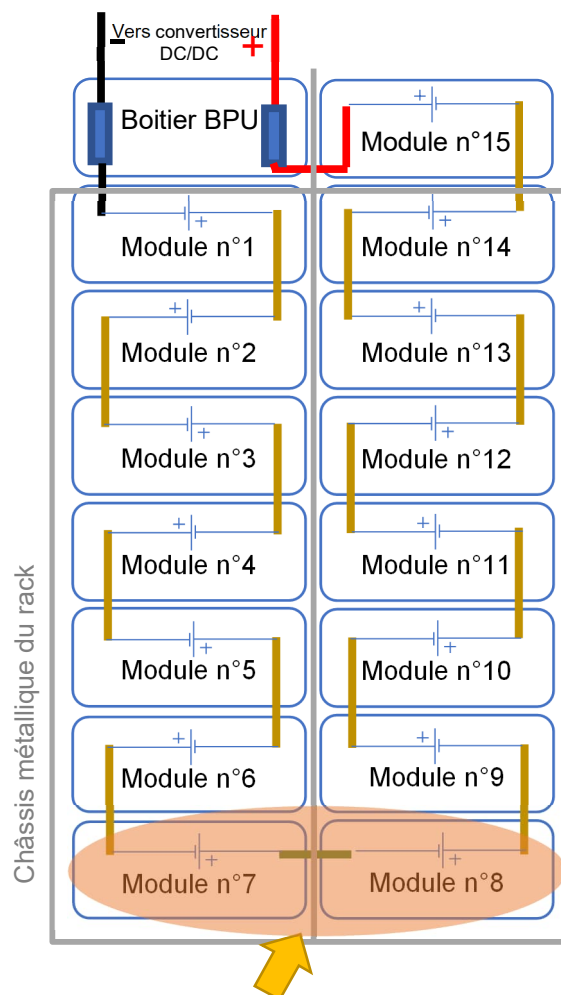
**HYPOTHESE :**  
Rupture d'une connexion électrique, rentrant ensuite  
en contact avec le châssis métallique du rack

La rupture d'une connexion électrique au sein du module n°7, du module n°8, ou entre ces deux modules, a déconnecté les cellules Li-ion des modules n°8 à n°15 du rack n°3. En se rompant, cette connexion électrique a pu rentrer en contact avec le châssis métallique de ce rack (Figure 18).

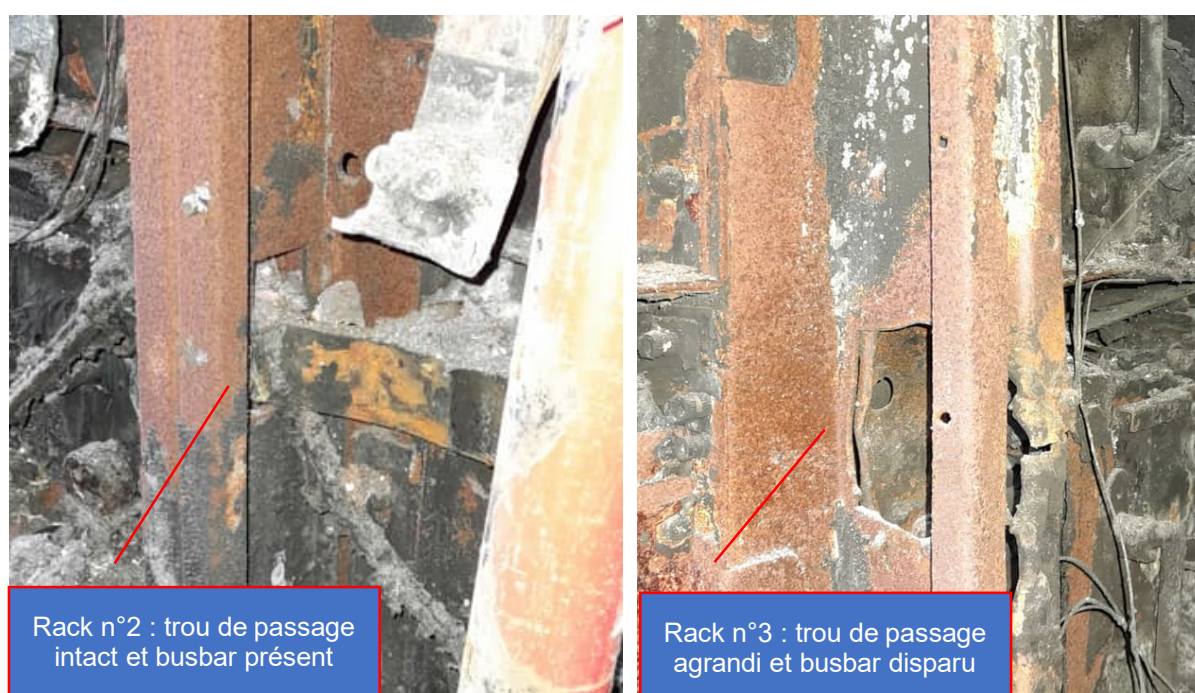
*Figure 19: Passage du busbar entre les modules n°7 et 8, au sein du rack n°2 (gauche) et du rack n°3 (droite)*

La Figure 19 montre le trou de passage du busbar entre les modules n°7 et n°8 des racks n°2 (photo de gauche) et n°3 (photo de droite). Dans le rack n°2, le rectangle de passage est encore en parfait état, et le busbar est lui-même présent. Cet état est identique pour les racks n°1 et n°4 (présence du busbar et trou de passage de taille normale). En revanche, dans le rack n°3, le trou de passage a été agrandi et il n'y a plus de trace du busbar. Cette différence entre le rack n°3 et l'ensemble des trois autres racks peut laisser penser qu'un défaut électrique a eu lieu dans cette zone du rack n°3.

Toutefois, la dégradation du trou de passage est bien moins évidente que celle constatée au niveau du trou de passage du busbar entre le module n°15 et le boîtier BPU du rack n°2 (Figure 9) : nous ne pouvons cependant pas affirmer avec certitude qu'il s'agit bien de l'endroit de la défaillance.

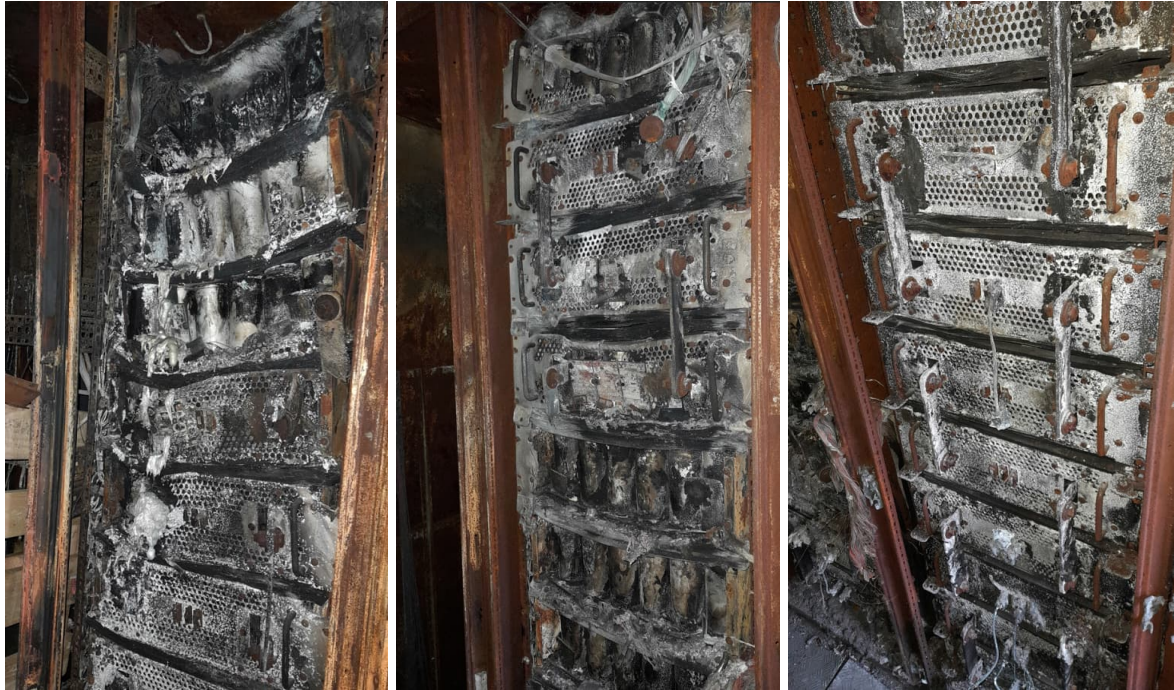
*Figure 27: Racks supercondensateurs, du plus proche (gauche) au plus éloigné (droite) de la porte du container*

D'après les observations faites sur site, la puissance du feu semble avoir été bien supérieure à l'entrée du container (côté porte) qu'au fond. La Figure 27 illustre ces observations sur les racks supercondensateurs, dont la combustion est bien plus avancée côté porte que du côté opposé du container.

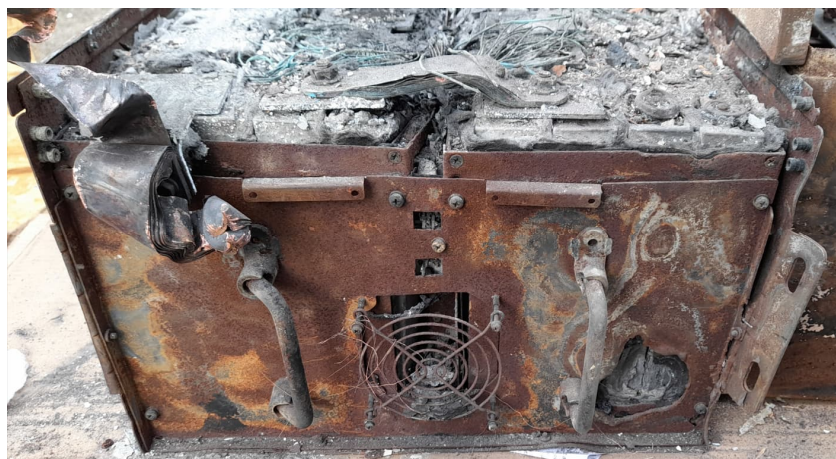
Figure 30: Prélèvement du module n°1 du rack batteries n°2 : vue de face

Le module n°1 du rack batteries n°2 a pu être ouvert sur site le jour de la visite. La Figure 31 présente l'état intérieur de ce module : toutes les cellules Li-ion semblent avoir complètement brûlé. On distingue également sur cette photo les événements de sécurité des cellules Li-ion qui se sont ouverts, sous l'effet de leur montée en pression interne.

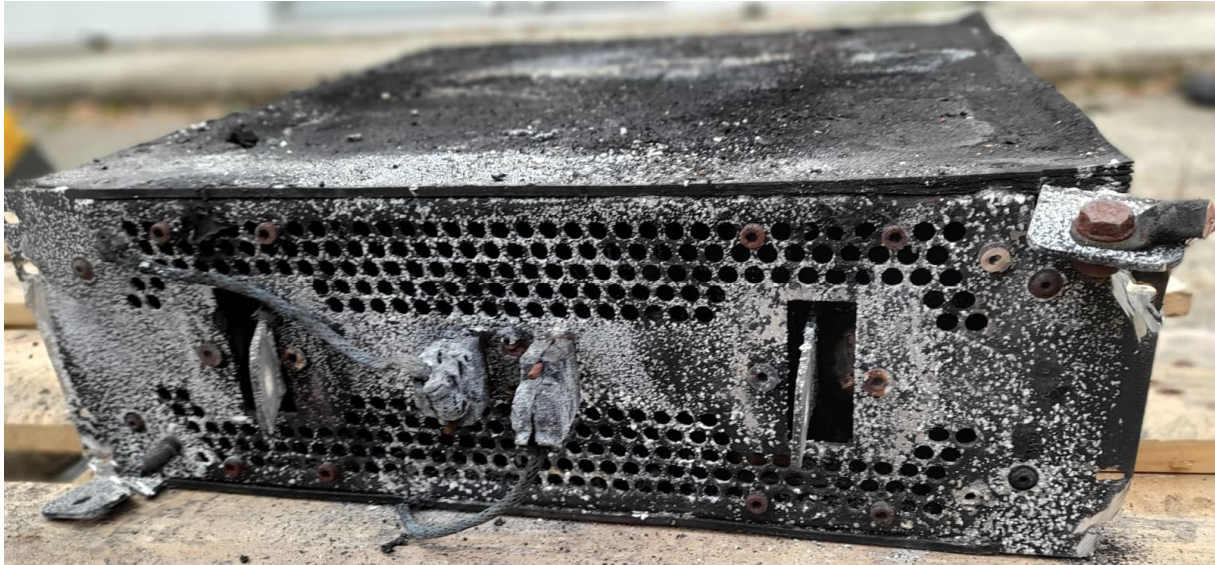
*Figure 32: Prélèvement du module supercondensateurs*

L'observation de ce module de l'extérieur permet de supposer que ses supercondensateurs n'ont pas brûlé : ils semblent encore scellés (pas de trace d'ouverture par surpression). Par ailleurs, les composants étaient encore présents sur la carte électronique de ce module : ceci laisse penser que la température n'a pas excédé sensiblement la température de fusion de l'alliage d'étain utilisé pour la soudure de tels composants électroniques sur leur circuit imprimé (environ 250 °C).
