DEMANDE D'EXAMEN AU CAS PAR CAS POUR UNE ÉVALUATION ENVIRONNEMENTALE

MODIFICATION DU PLAN DE PRÉVENTION DU RISQUE INONDATION (PPRI) DE LA COMMUNE DE BLANQUEFORT (GIRONDE)

VISITE TERRAIN « CASTEL BLANQUEFORT »

**CENTRE TECHNIQUE
DE REMBLAIEMENT DE
PADOUENS NORD
à BLANQUEFORT (33)**

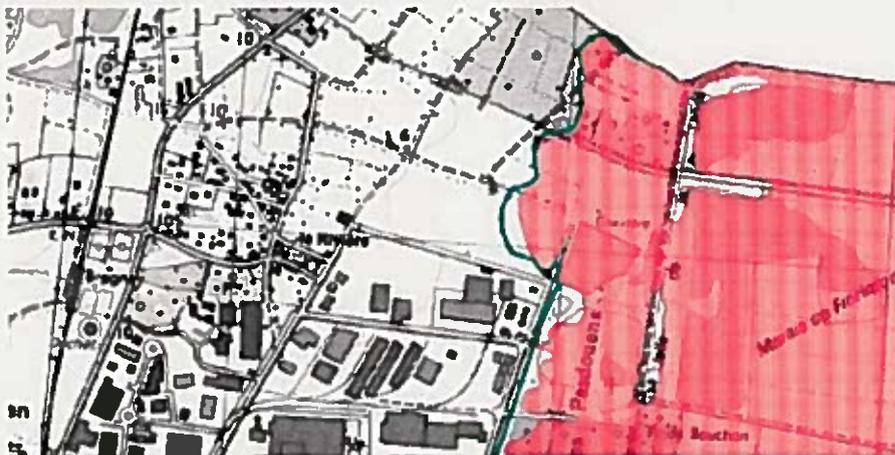
La modification du PPRI ne concerne pas tout le secteur projet, mais seulement la zone rouge du PPRI (carto ci-après) dont la nouvelle emprise sera déterminée par la topographie réelle du secteur.

PPRI de la commune de Blanquefort, secteur Nord de la zone industrielle

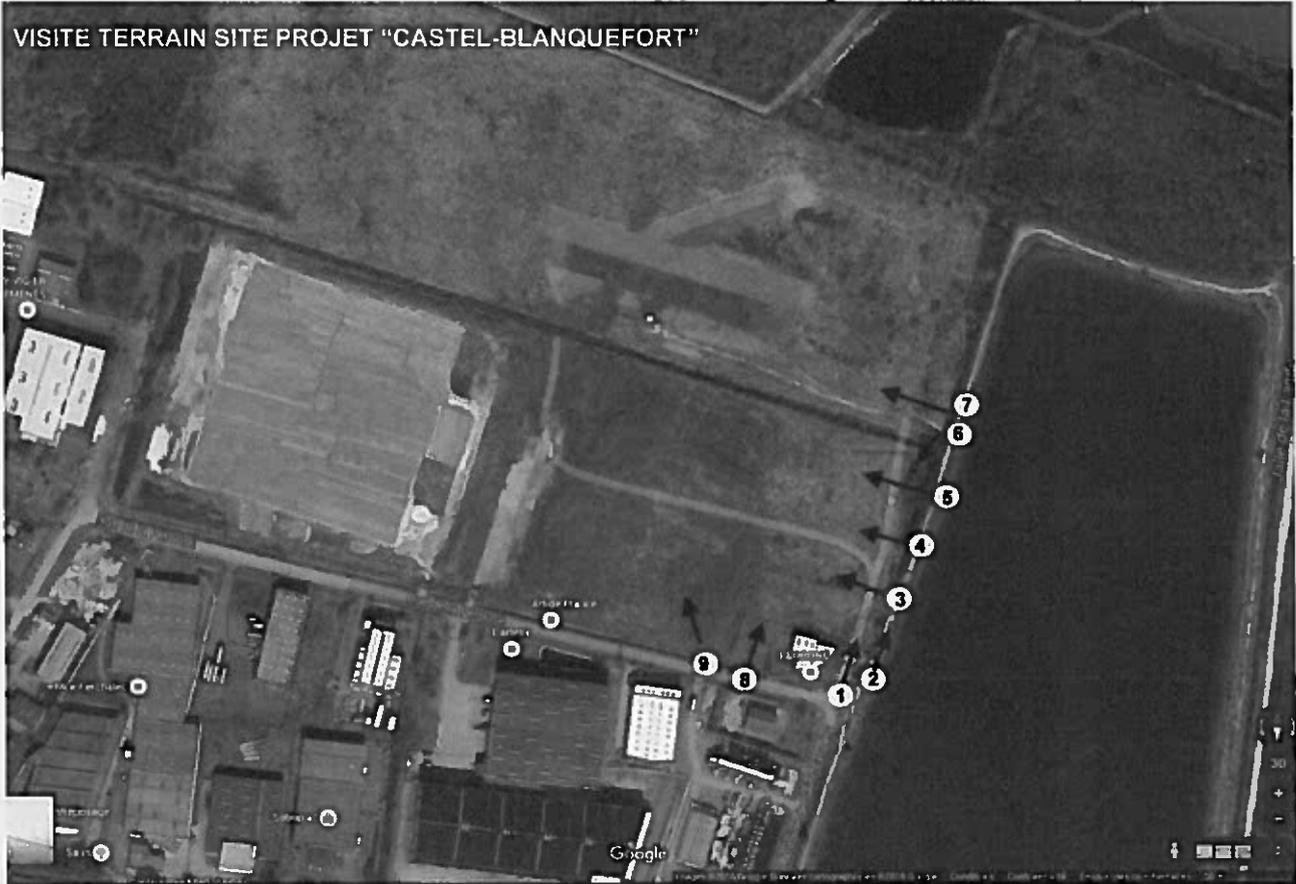
Emplacements et directions des prises de vues

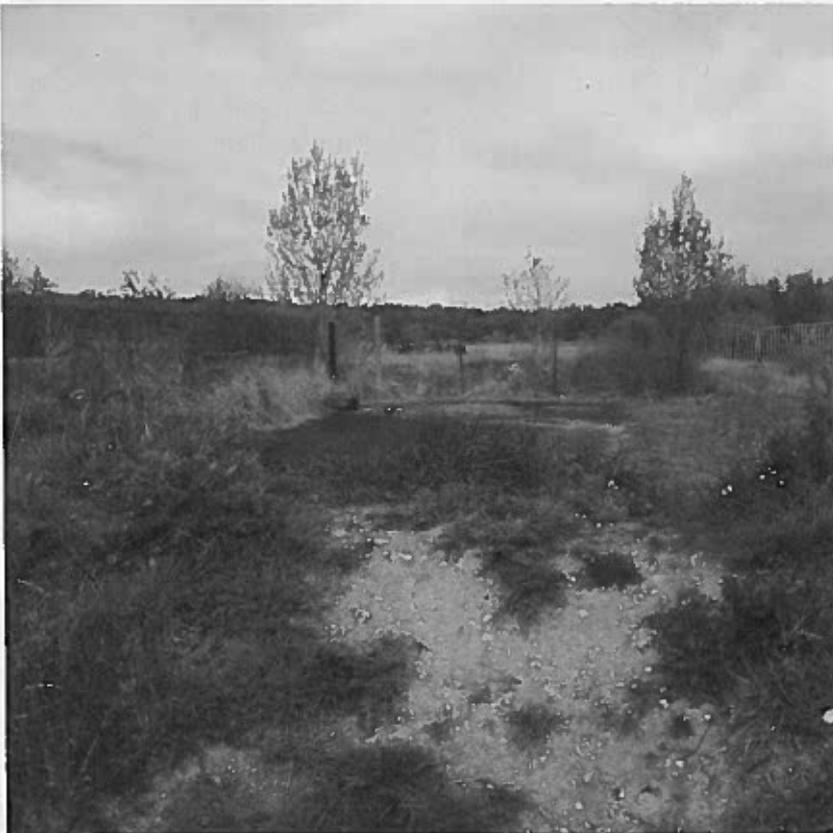
Photo 1

Présence d'un merlon d'environ 1m de haut à l'arrière du portail d'entrée de la zone.

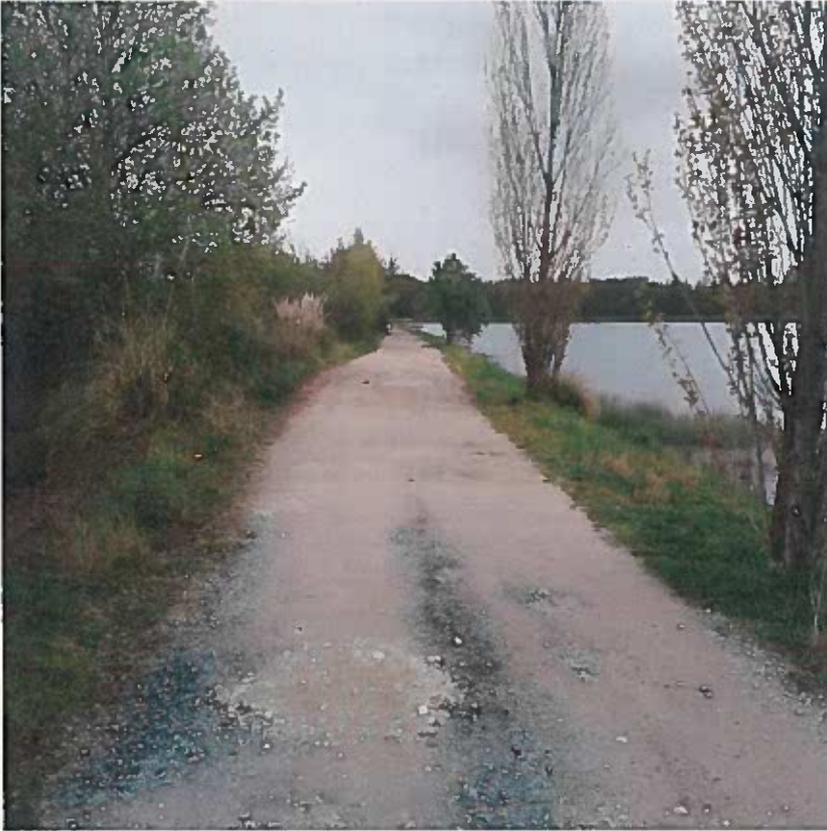
Photo 2

Le plan d'eau est en contre-bas d'environ 50cm par rapport à la berge.

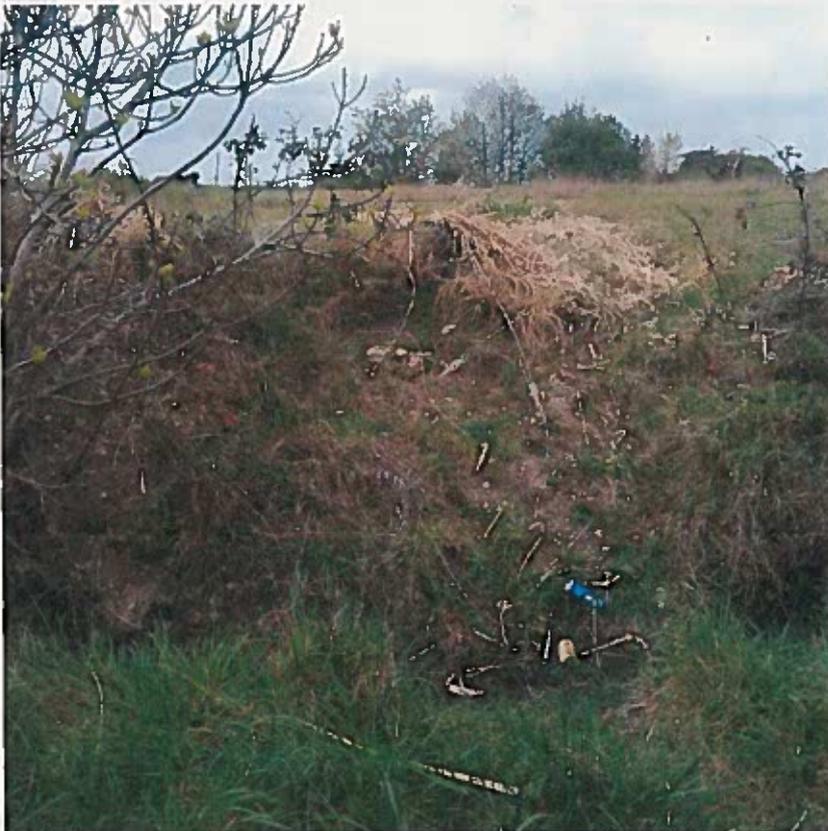
Photo 3

A cet endroit la hauteur du remblai est d'environ 1m20.

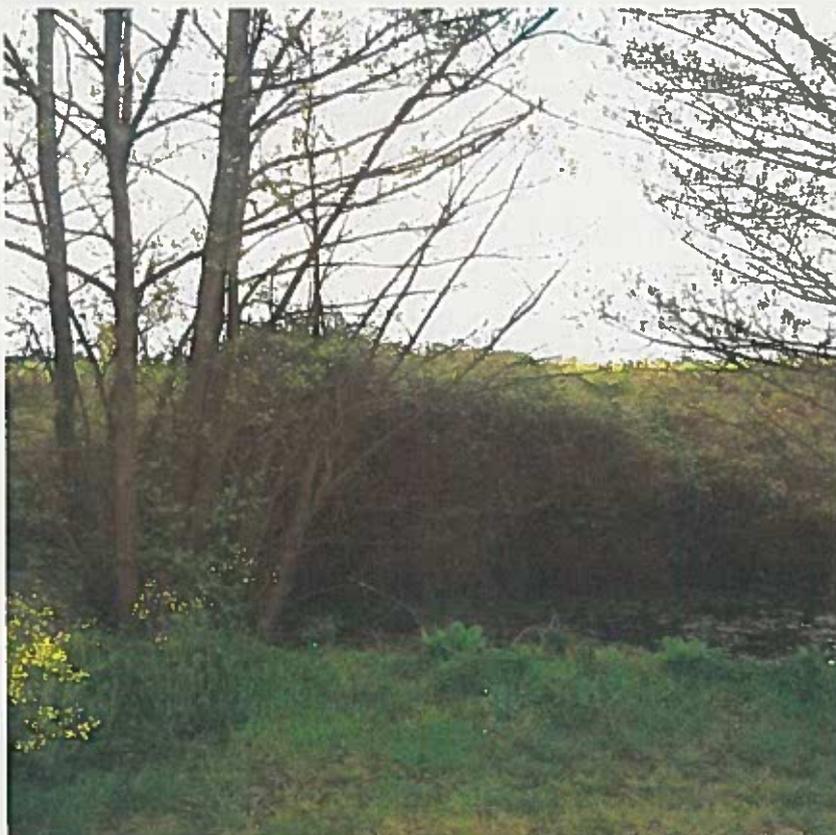
Photo 4

La partie remblayée se situe entre 15 et 20m de la berge du lac.

L'écart entre la berge et le point haut du remblai augmente plus on avance vers le nord.

A cet endroit la hauteur du remblai est estimée entre environ 1,5m et 2m.

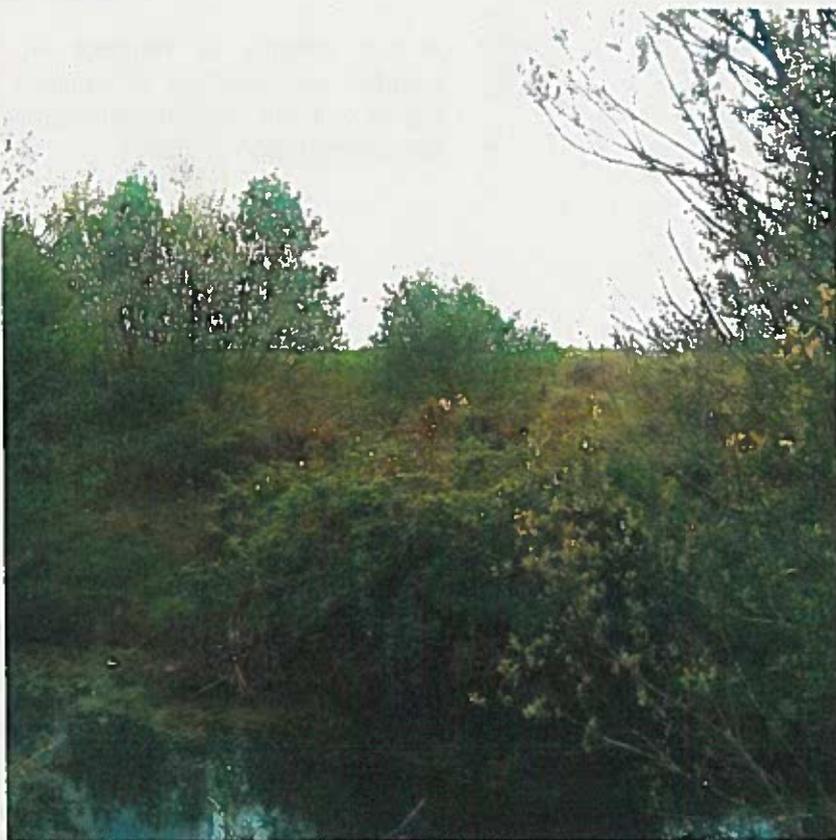
Photo 5

A cet endroit la hauteur du remblai est estimée entre environ 2m et 2m50 (valeur estimative par constatation visuelle).

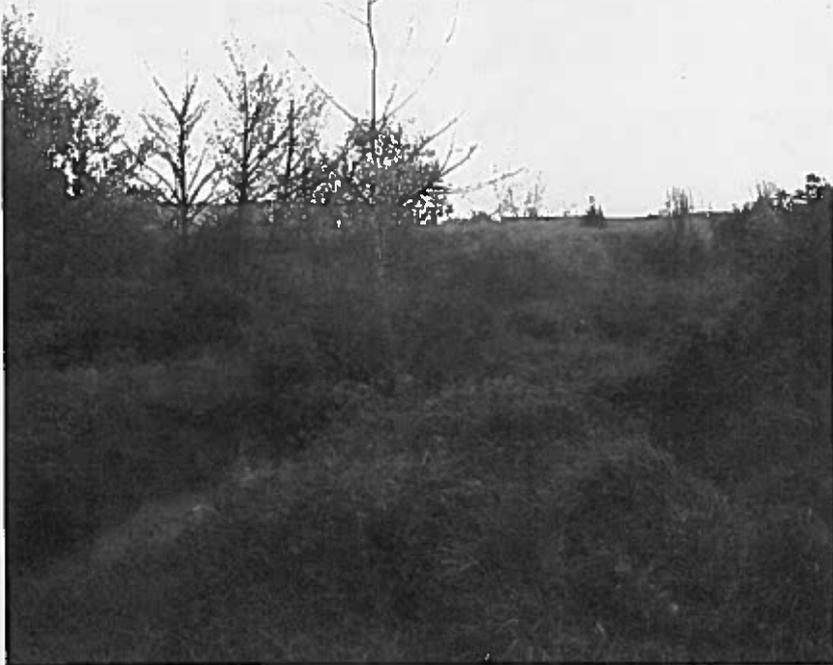
Photo 6

A cet endroit la hauteur du remblai est estimée à environ 2,5 m voir 3m (valeur estimative par constatation visuelle)

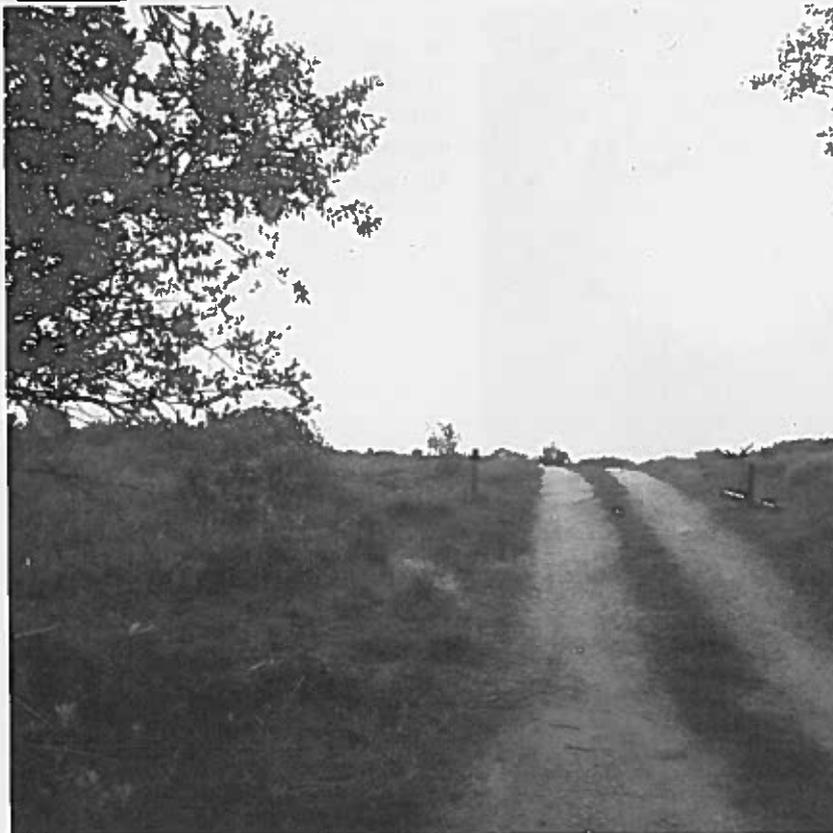
Photo 7

A cet endroit la hauteur du remblai est estimée à environ 2,5 m voir 3m (valeur estimative par constatation visuelle).

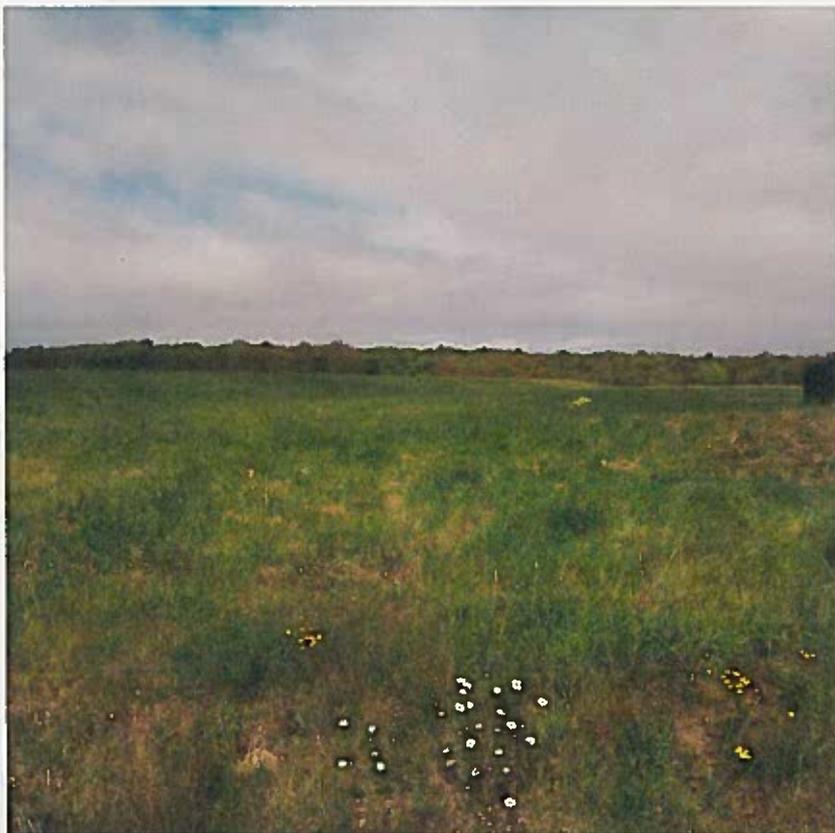
Photo 8

On aperçoit au milieu de la parcelle un 2ème remblai dont la hauteur (difficile à estimer) semble supérieure à 2,5m.

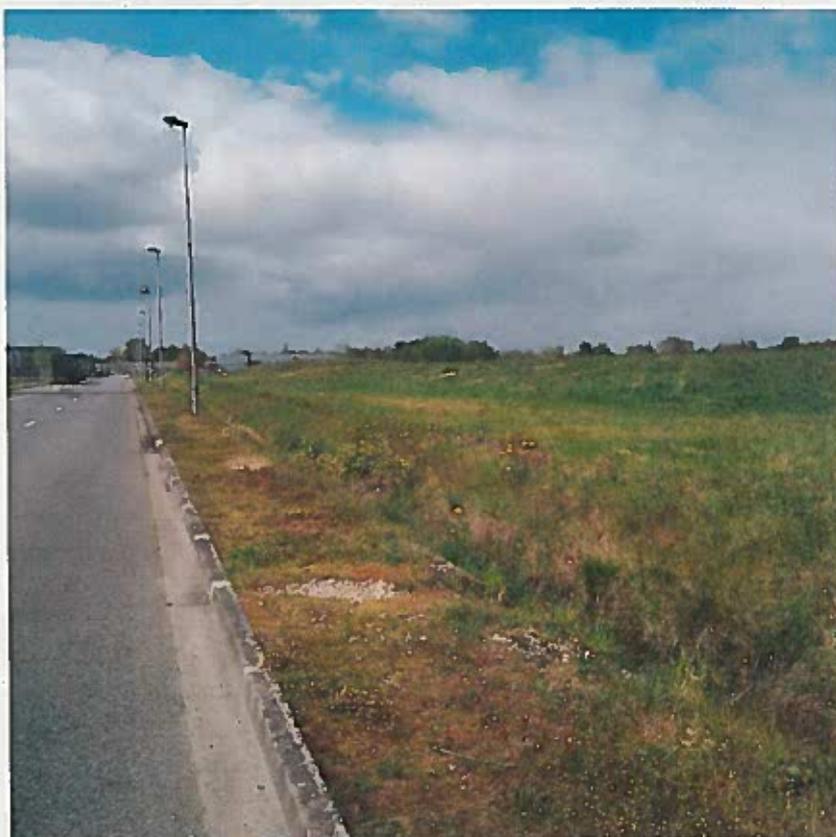
Photo 9

Même remblai vu de profil

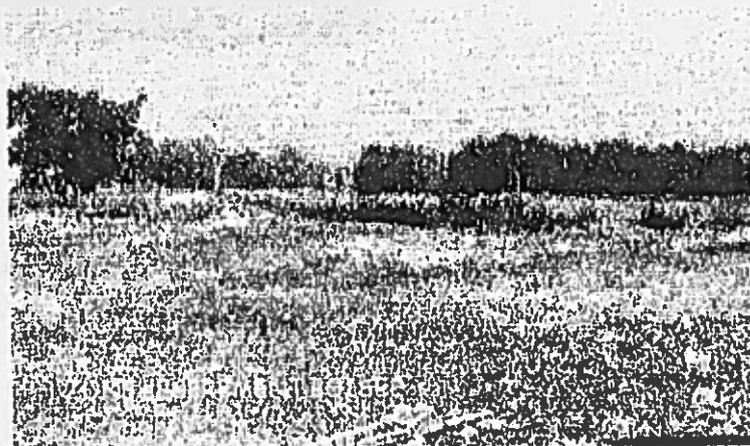
La zone délimitée précédemment se présentait sous la forme de terrains légèrement boisés.

Des travaux de nettoyage ont été entrepris en première phase et la couche supérieure de terre végétale sableuse a été dressée afin de pouvoir être utilisée en couche de définition au terme des remblais.

Sous cette couche de terre végétale se trouve un produit graveleux, de bonne qualité portante, qui a été considéré comme une couche pouvant supporter les remblais futurs.

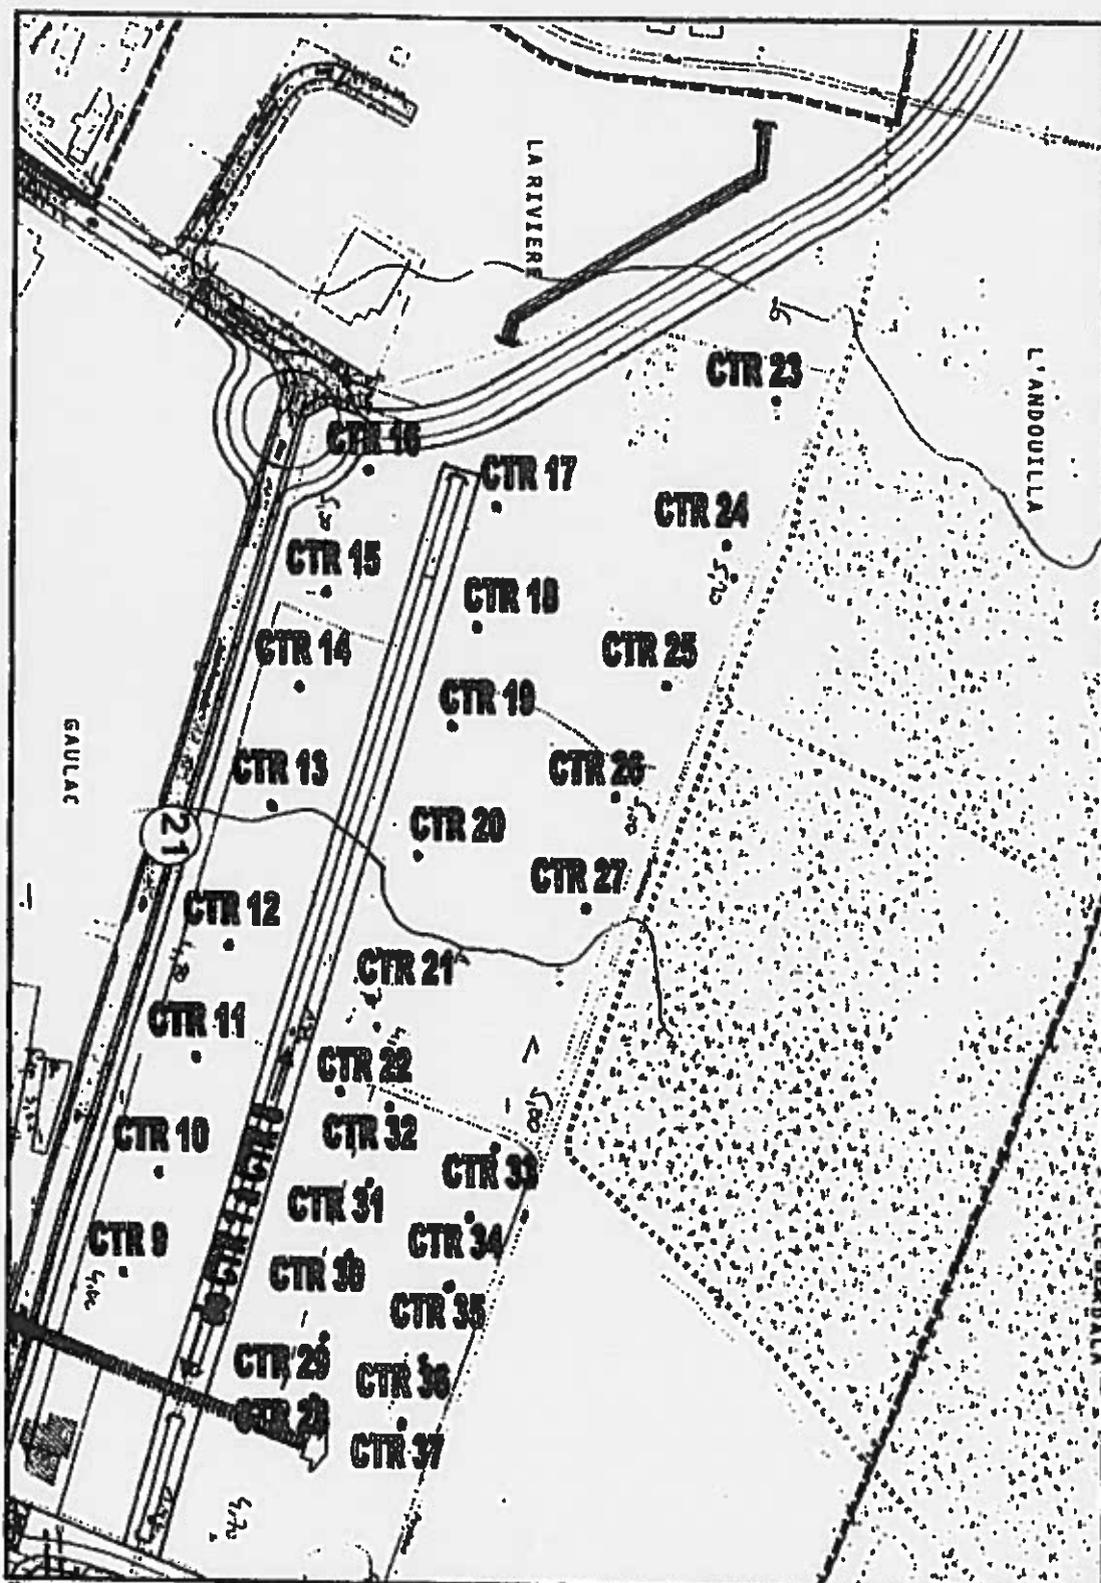
figure 4 : Plan des sondages réalisés à la pelle mécanique durant la campagne de reconnaissance des 21 et 22 juin 2000.

37 coupes terrains ont été examinées dont 29 levés dans des sondages et 8 levés dans le fossé destiné au ruisseau. Le détail de ces 37 coupes est donné ci-après. Le plan de sondage est présenté en figure 4 page 7.

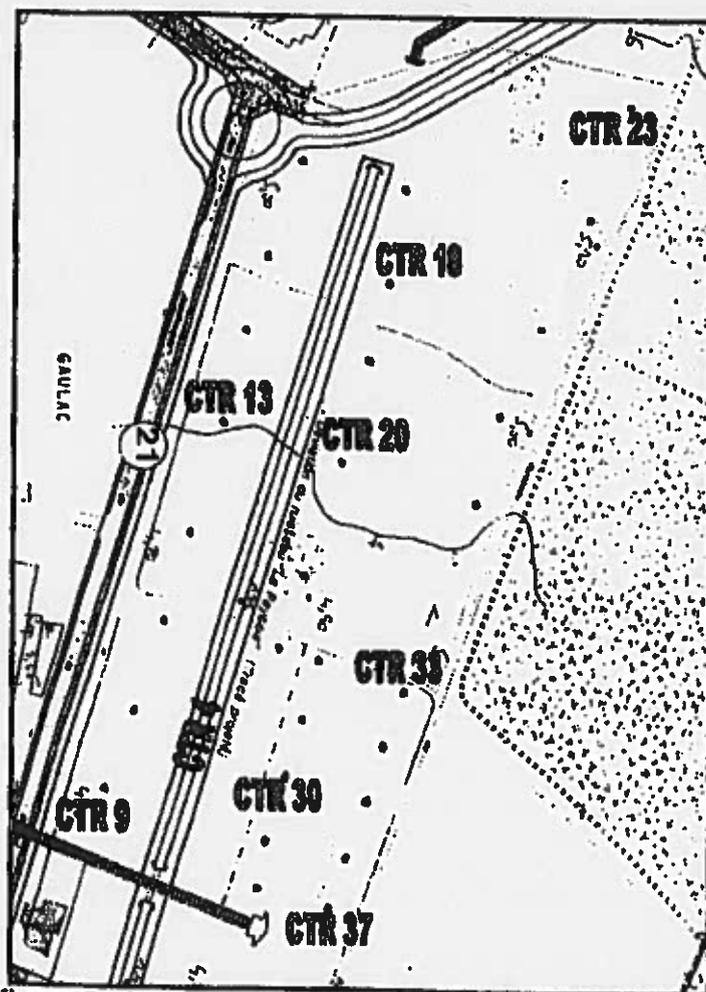
figure 6 : Sondages retenus pour analyse des échantillons moyens prélevés

Néanmoins, des analyses de contrôle ont été réalisées sur 9 échantillons moyens représentatifs de 9 sondages. Ils ont été choisis de telle sorte que l'ensemble du site soit caractérisé mais aussi en fonction de la coupe sondage et des remblais rencontrés (voir figure 6 ci-dessous). Ainsi, un canevas de déterminations analytiques a été construit afin de prendre en compte les risques environnementaux liés à ce type d'activité. Les résultats analytiques sont donnés dans le tableau de synthèse en figure 5 page 13.

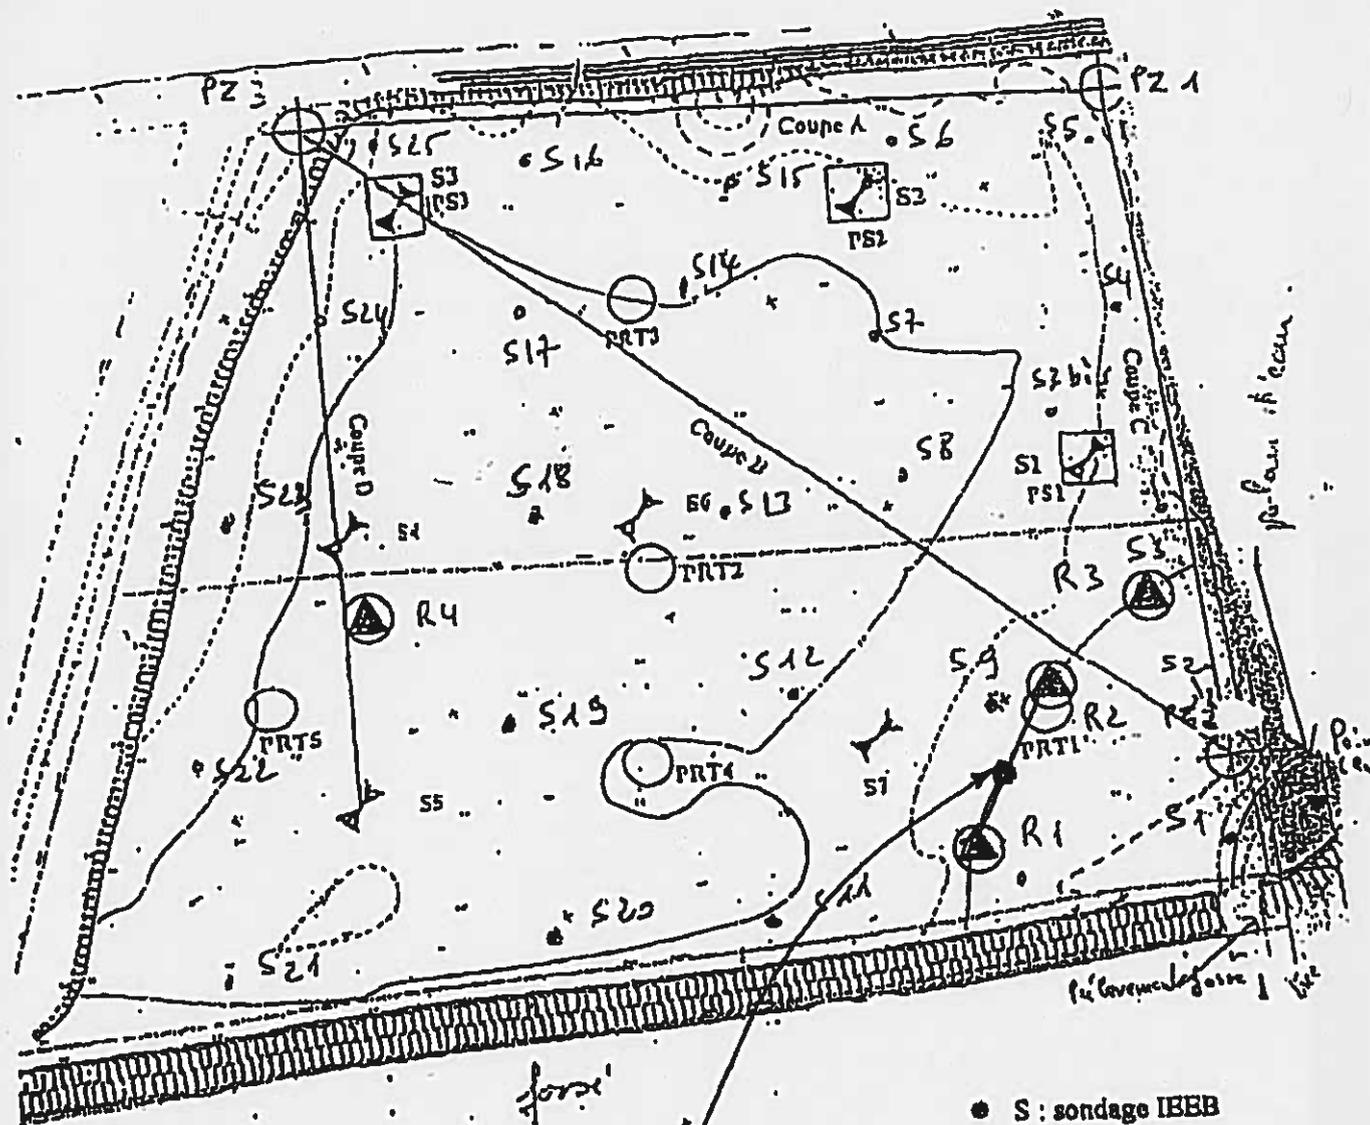
puits de pompage
à mi-chemin entre
R1 et R2
