Rapport d'enquête

Sur l'incendie survenu au sein du
site exploité par SOPAVE à Viviez
(12) le 17 février 2024

N° : MTE-BEARI-2025-005

Date du rapport : 16/05/2025

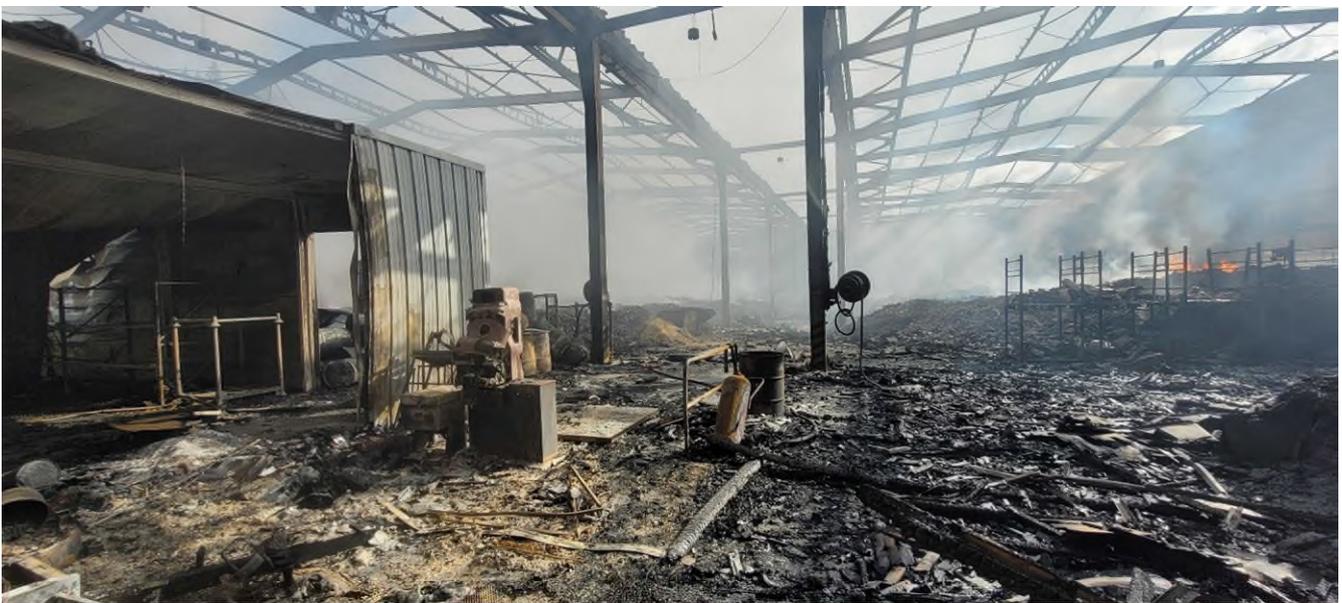
La totalité des eaux d'extinction a été récupérée via le bassin de décantation du site puis redirigée vers des lagunes situées à l'ouest du site.

Figure n°2 : photographie du bâtiment (B2) impacté par l'incendie - (crédit DREAL)

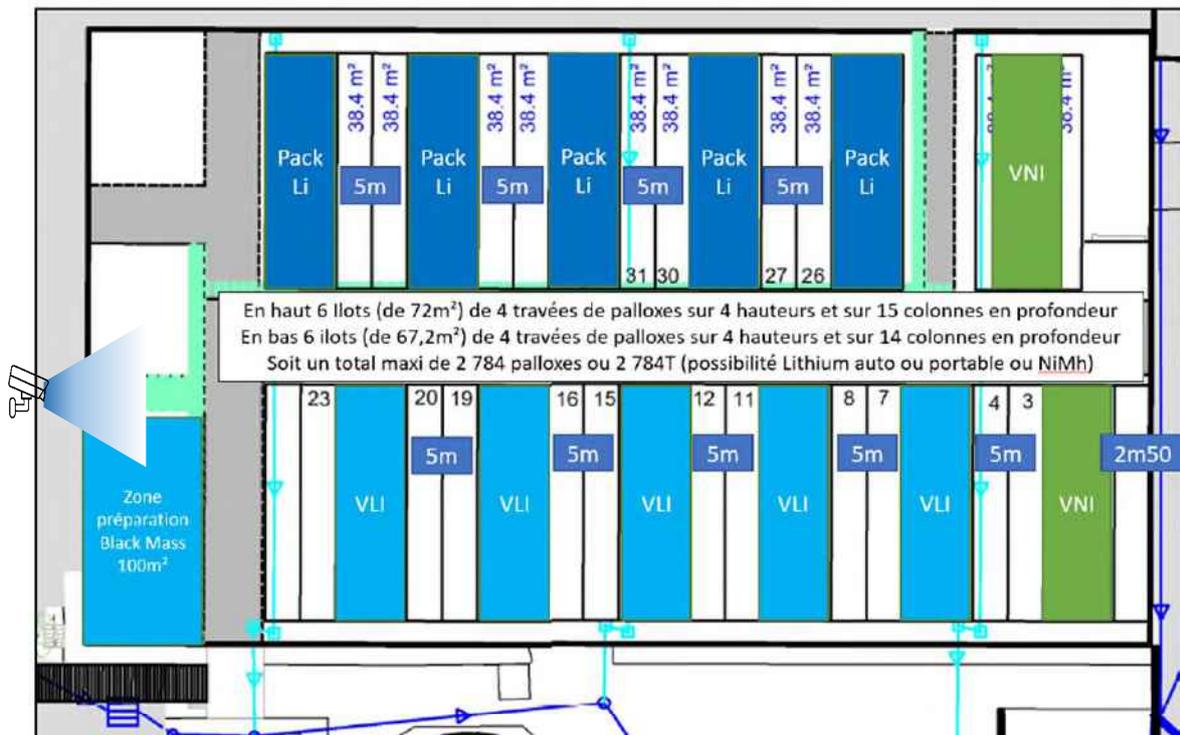
Au moment de l'incendie le stockage était organisé en théorie et de manière maximale de la manière suivante : 12 ilots de 4 travées de Palox sur 4 hauteurs. Ces ilots étant espacés de 5m.

Figure n°8 : organisation du stockage au niveau du bâtiment B2 (crédit SOPAVE)

Plus l'espace ou les protections physiques entre les travées d'un lieu de stockage sera important, moins il y aura de risque de propagation de l'incendie (projections générées par les batteries en feu) et plus il sera envisageable d'intervenir et de préserver une partie du stockage. Sur le site, des travées de 5m et une allée centrale plus importante étaient prévues, mais dans les conditions de stockage effectives ce jour-là elles se sont avérées insuffisantes, en raison notamment des projections.

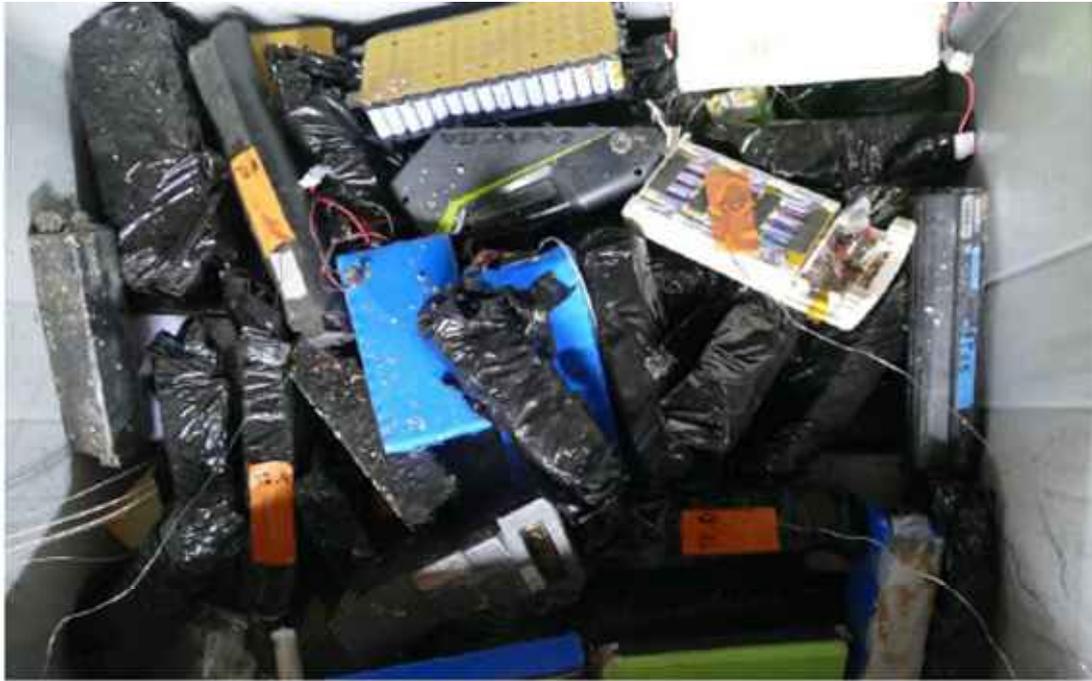
Figure n°12 : contenu du bac dans l'essai n°1 (crédit Ineris)

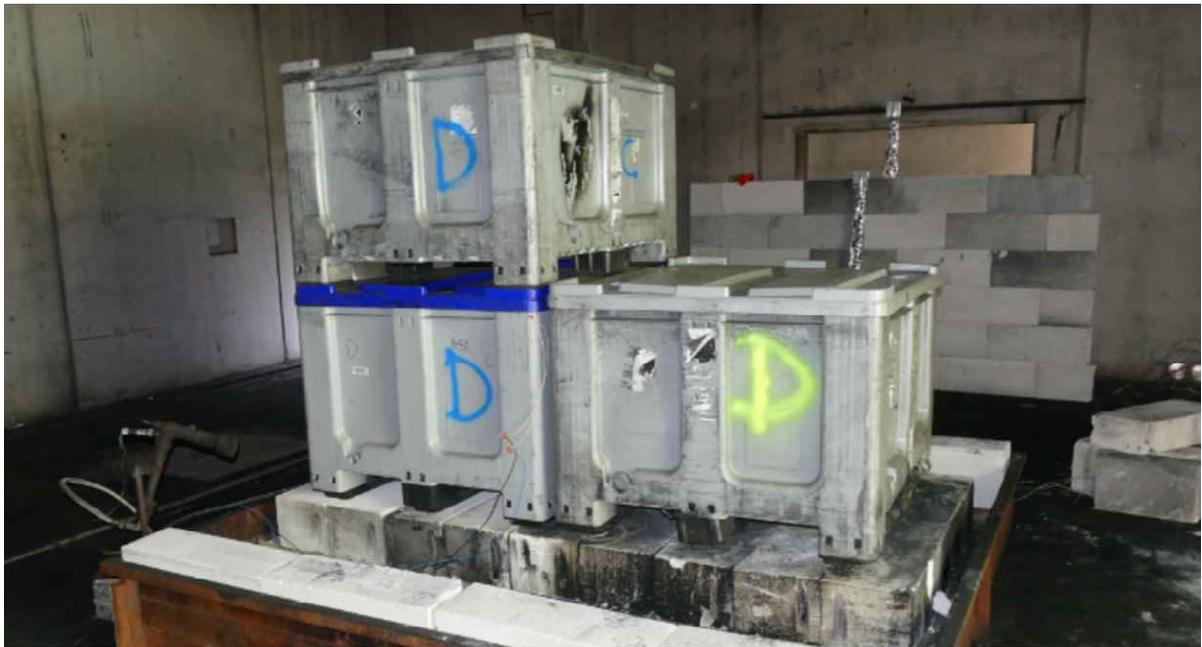
Figure n°13 : positionnement des PALOX dans l'essai n°1 (crédit Ineris)

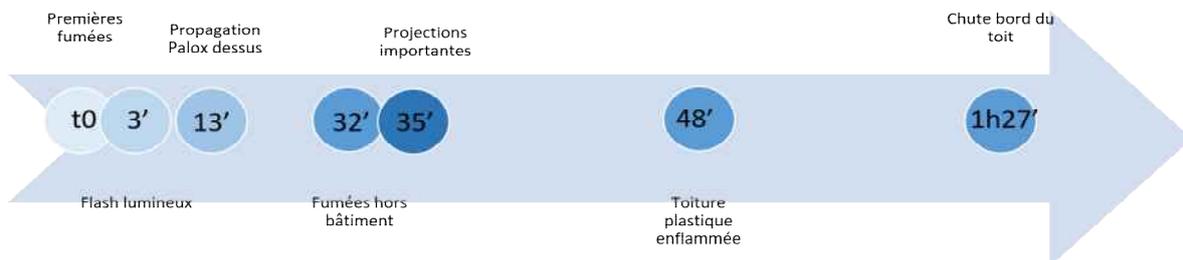
Si on considère que les premières fumées sont visibles à t_0 (**13h51**), **3 minutes** plus tard un flash lumineux apparaît, des débris tombent sur le sol et la fumée commence à s'épaissir. **13 minutes** plus tard le feu se propage au PALOX du dessus et **32 minutes** après le début de l'événement, de la fumée commence à sortir du bâtiment. Au bout de **35 minutes**, le foyer s'est intensifié et on observe des projections de débris enflammés jusqu'à l'autre bout de l'allée principale, à t_0+48 **minutes**, des morceaux de toiture plastique enflammée tombent. La bordure du toit tombe **1h27** après l'apparition des premières fumées.

Figure n°21 : Propagation du feu

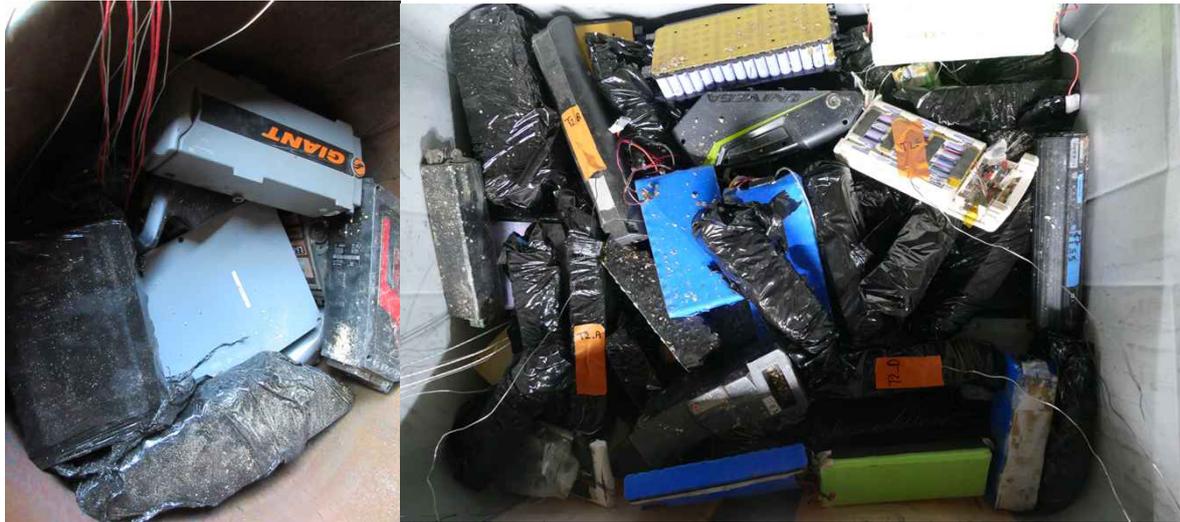
L'ensemble des essais ont été réalisés sans vermiculite entre les batteries.

Figure 2: illustration de l'empilement des batteries dans leur fût métallique (gauche) ou leur palox (droite)

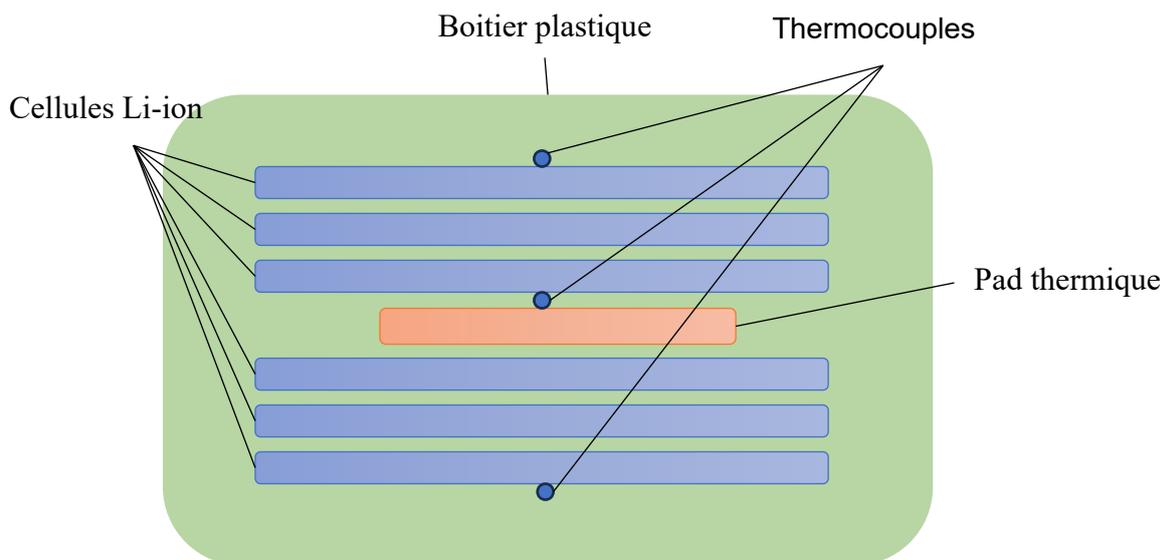
Trois thermocouples sont positionnés au sein de cette batterie pour monitorer son emballage thermique.

Figure 3: schéma de la batterie utilisée pour le déclenchement de l'emballage thermique

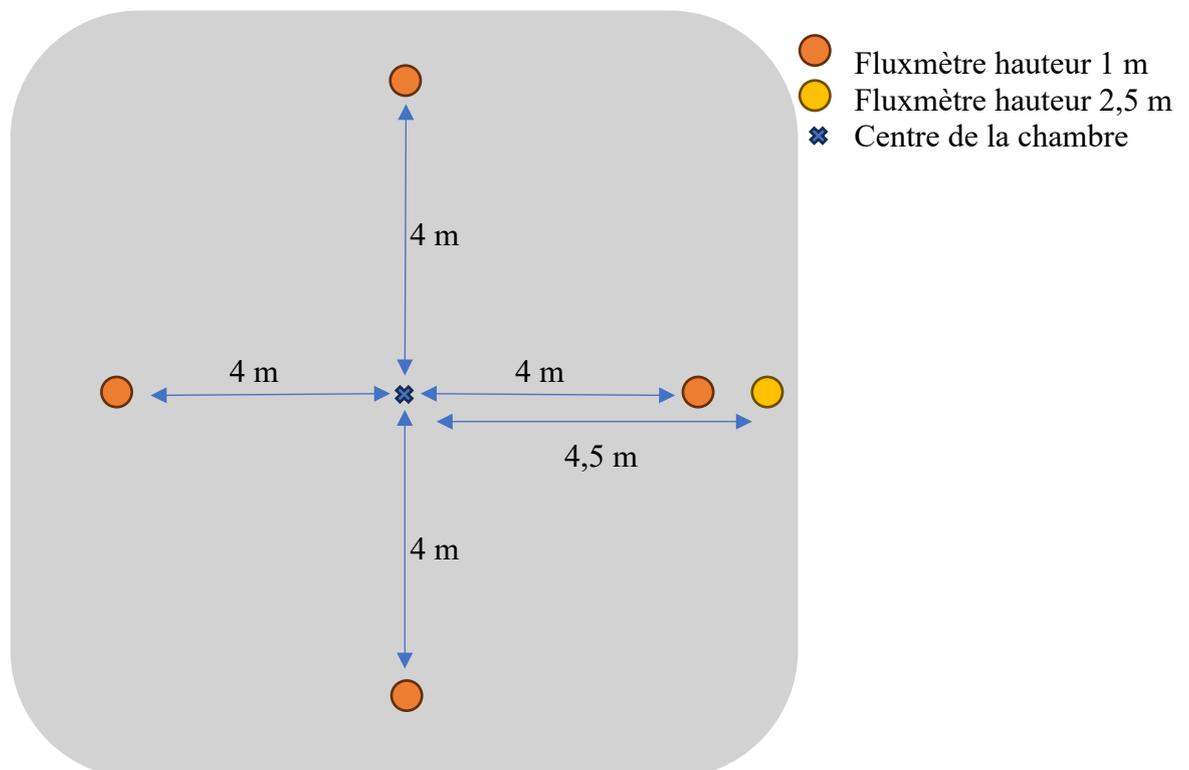
Lors de chaque essai, 5 fluxmètres radiatifs sont placés autour de l'échantillon.

Figure 9: position des fluxmètres

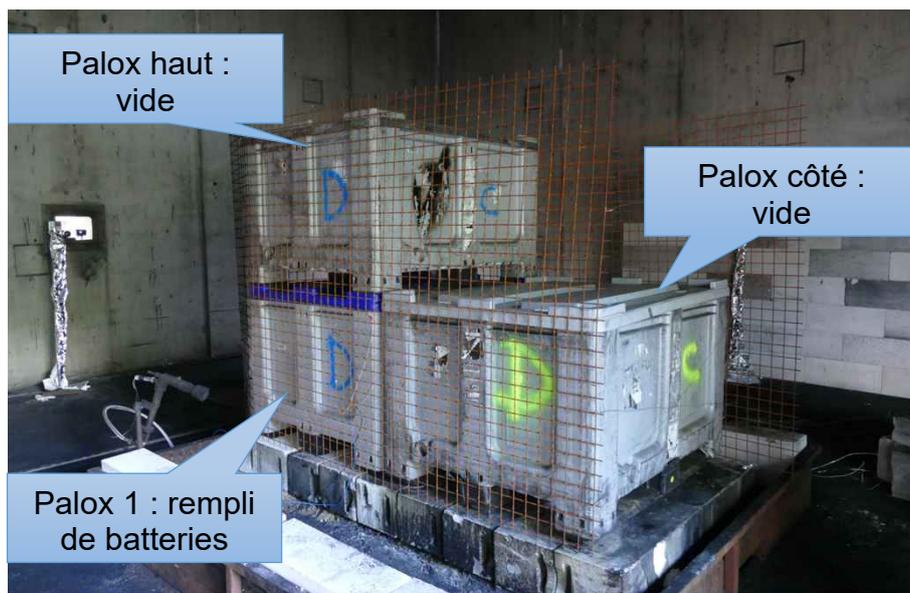
La configuration de l'essai se rapproche des conditions de stockage des batteries usagées dans l'entrepôt SOPAVE incendié, dans lequel les batteries étaient stockées dans des palox plastiques.

Figure 10: configuration de l'essai 1 : 3 palox plastiques

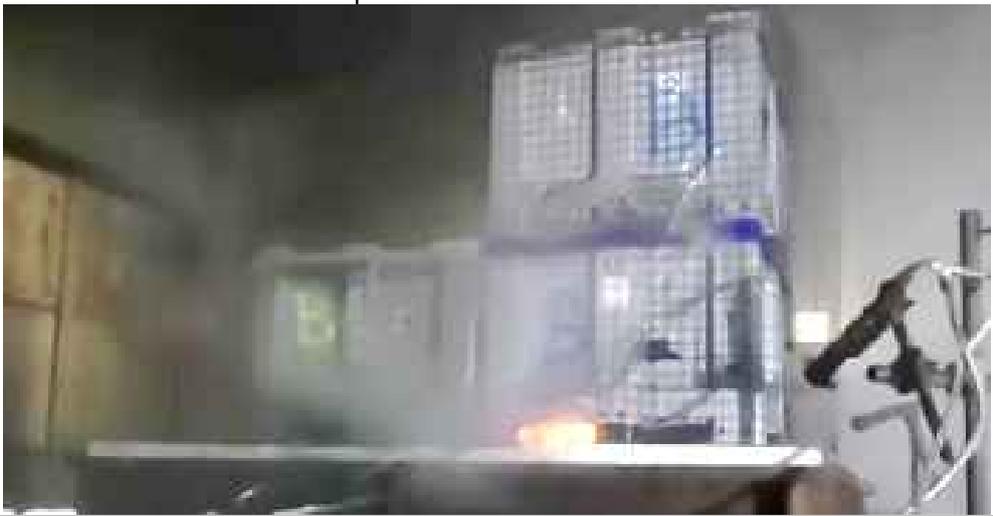
6	6min 59s	Inflammation sous le palox rempli de batteries donnant naissance à des flammes ponctuelles

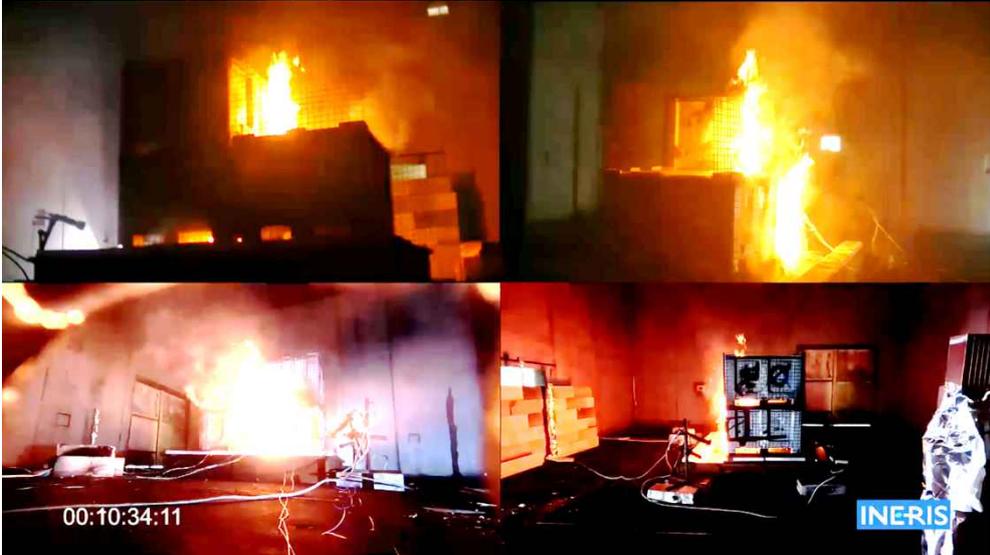
8	13min 30s	<p>Inflammation plus marquée du palox 1, qui se propage rapidement à l'ensemble du palox supérieur, puis au palox d'à côté.</p>

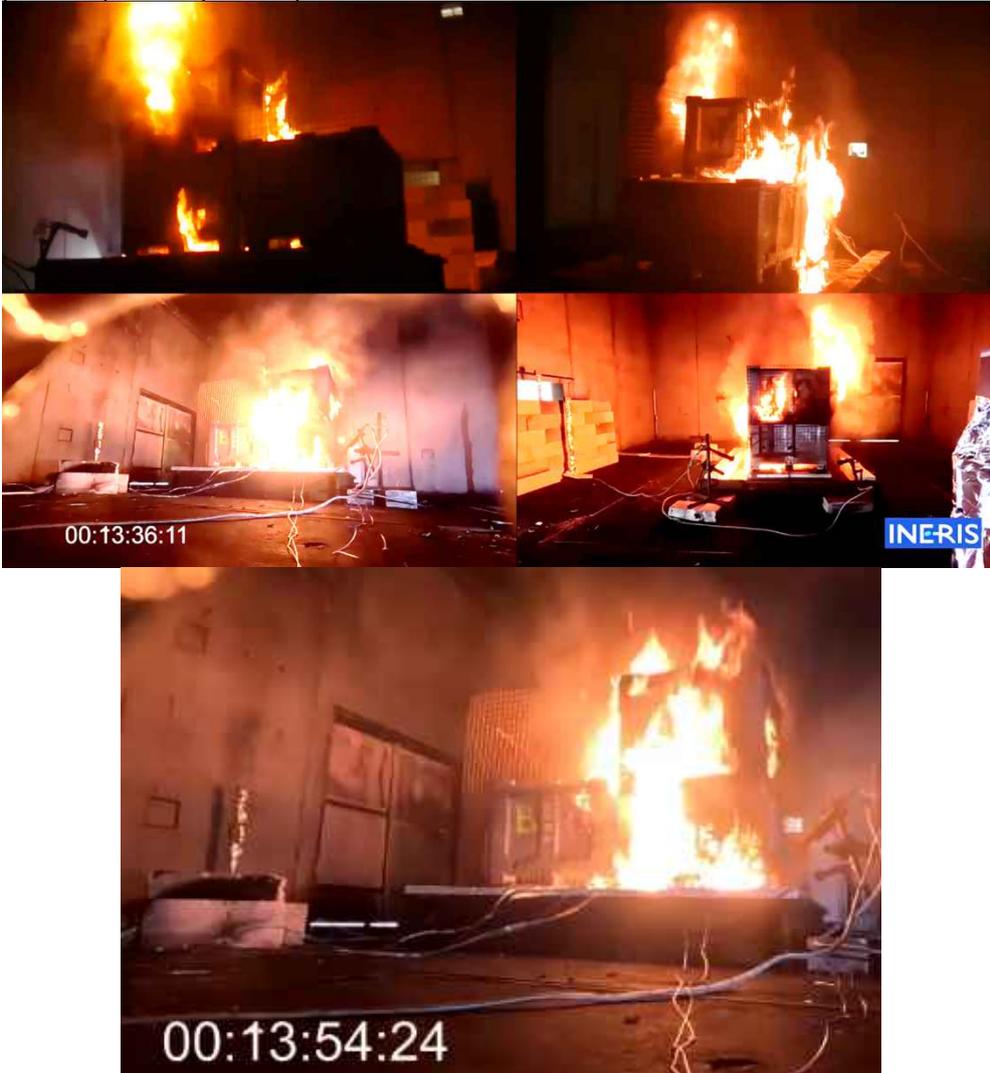
9	14min 30s	<p>Augmentation rapide de l'intensité du feu et des explosions/projections. Affaissement du palox 1.</p>

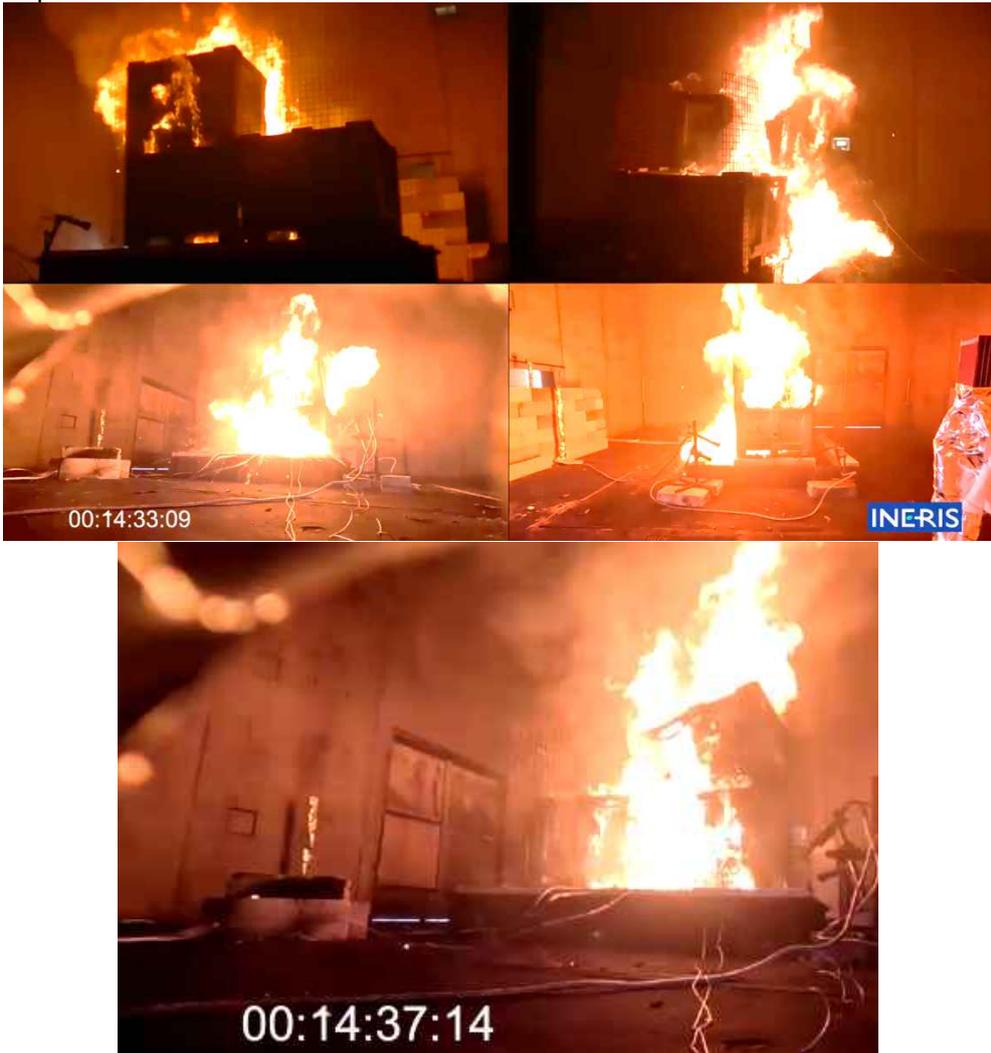
10	16min	<p>L'intensité du feu semble être maximale.</p>

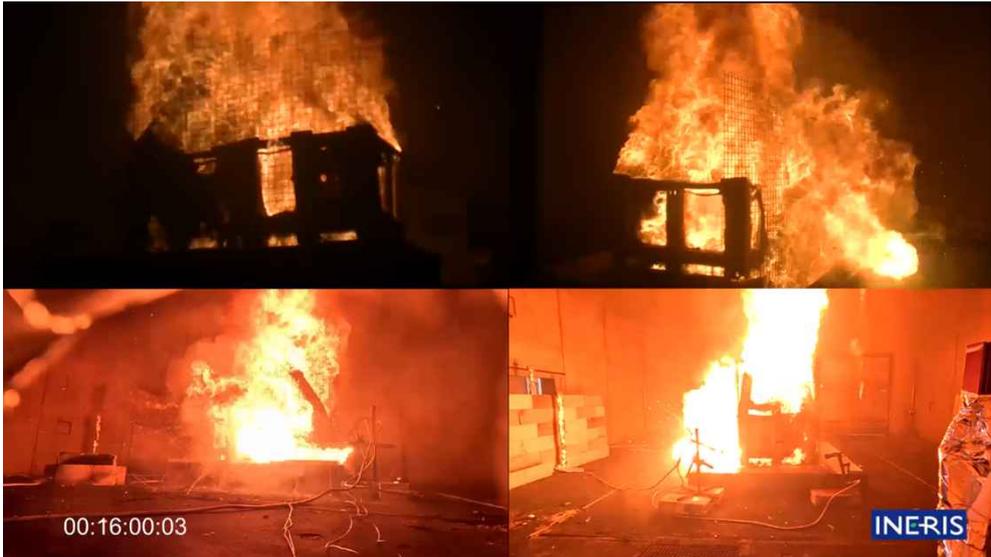
11	23min 35s	Perte d'une caméra
12	26min	<p>Décroissance du feu déjà marquée, qui continue de diminuer en intensité</p>

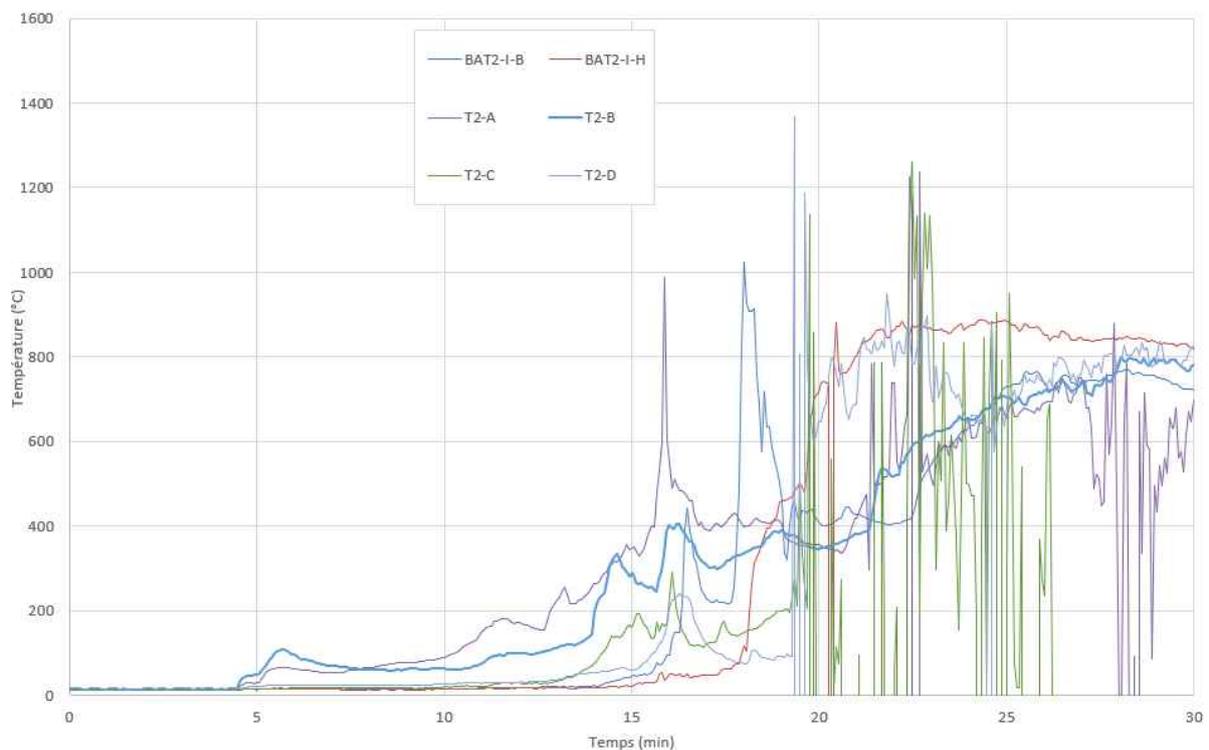
Figure 14: évolution des températures sur le niveau 2 du palox 1 en début d'essai

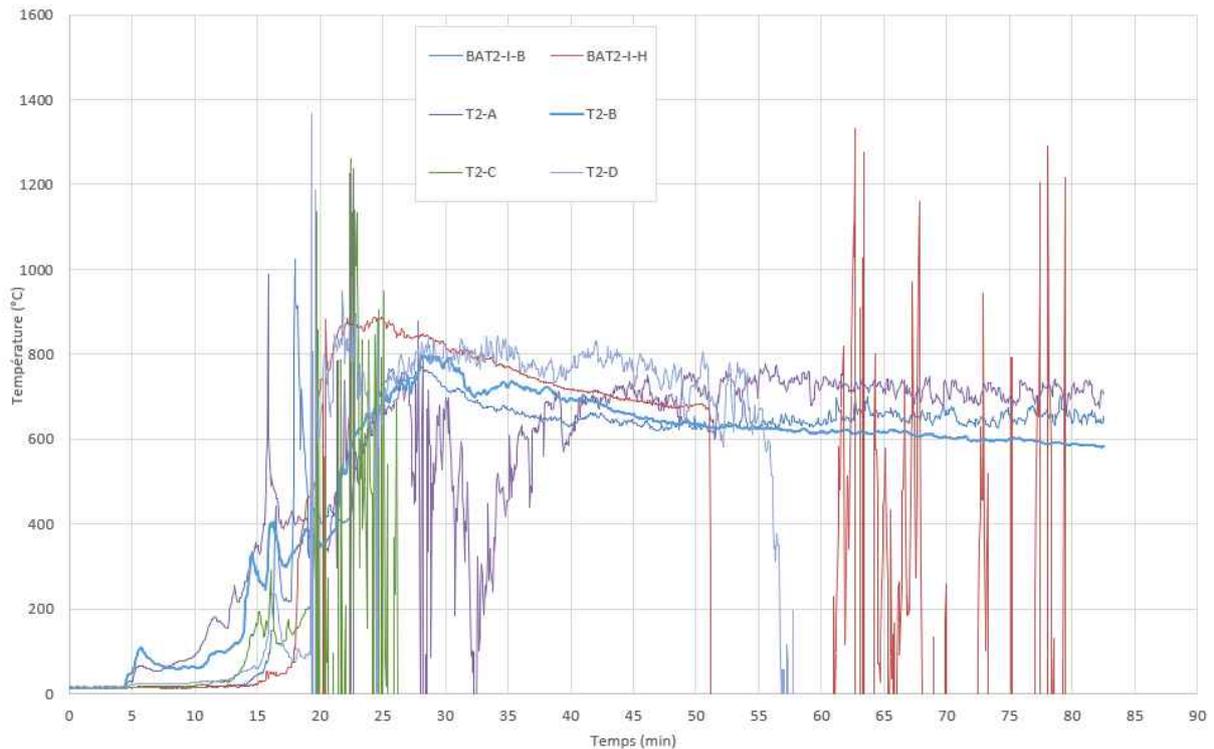
Figure 15: évolution des températures sur le niveau 2 du palox 1 tout au long de l'essai

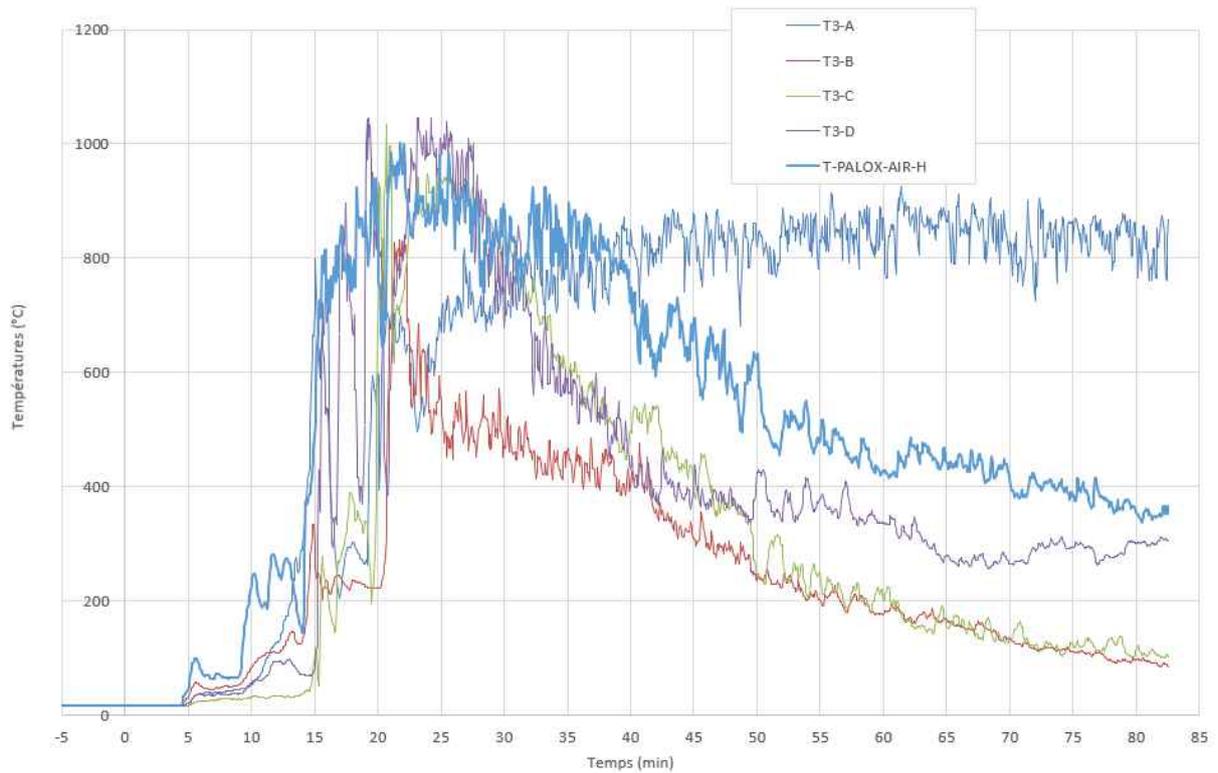
Figure 16: évolution des températures sur le niveau 3 du palox 1 et de son ciel gazeux tout au long de l'essai

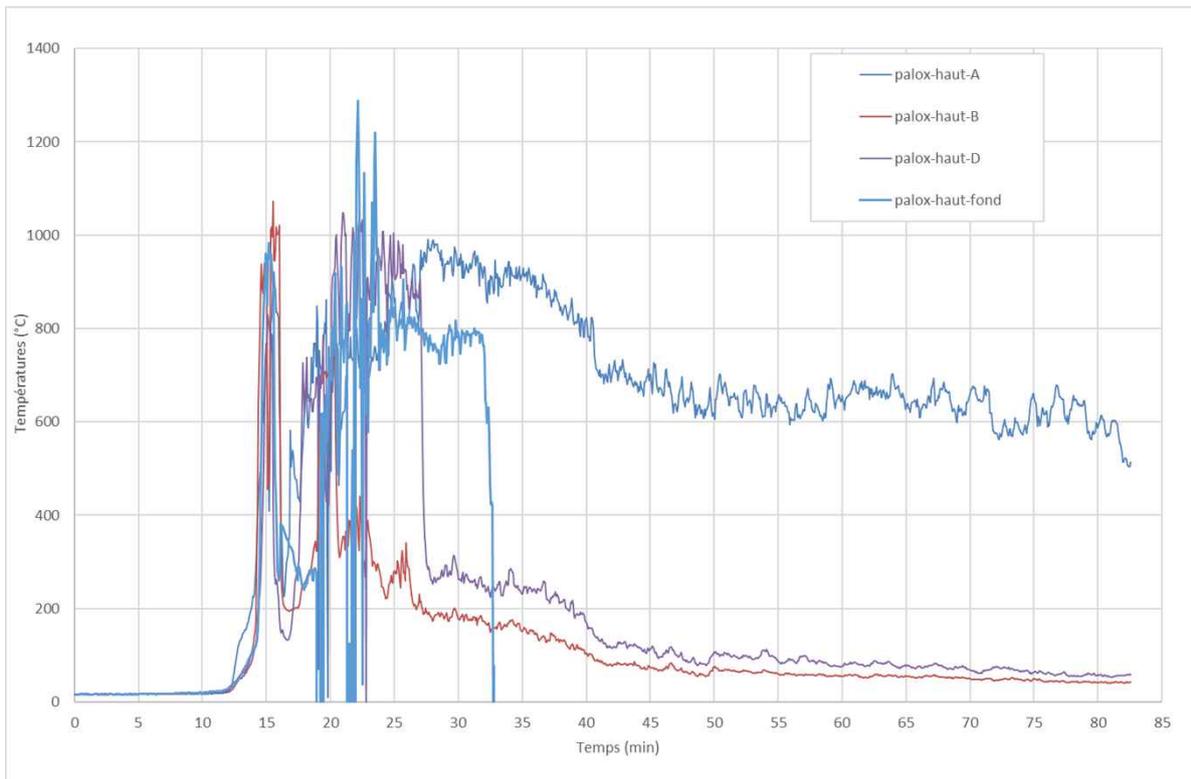
Figure 17: évolution des températures dans le palox du dessus tout au long de l'essai

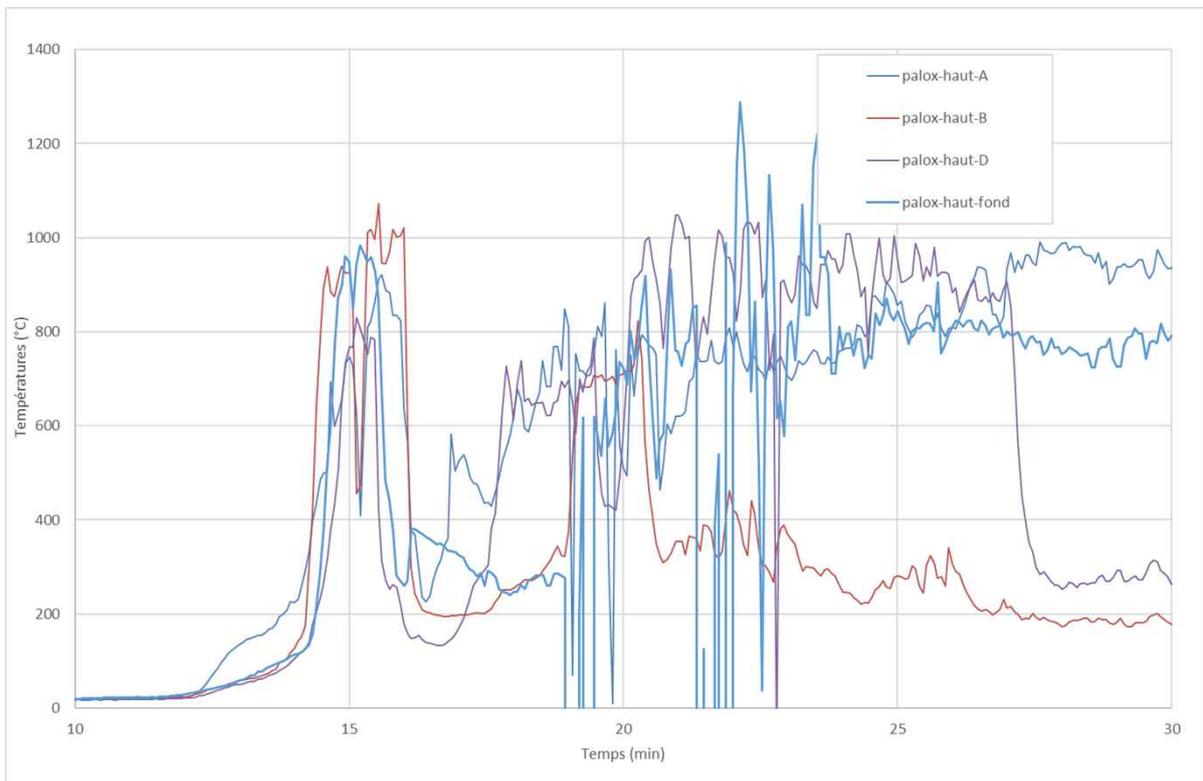
Figure 18: évolution des températures dans le palox du dessus – zoom sur l'intervalle de temps [10min ; 30min]

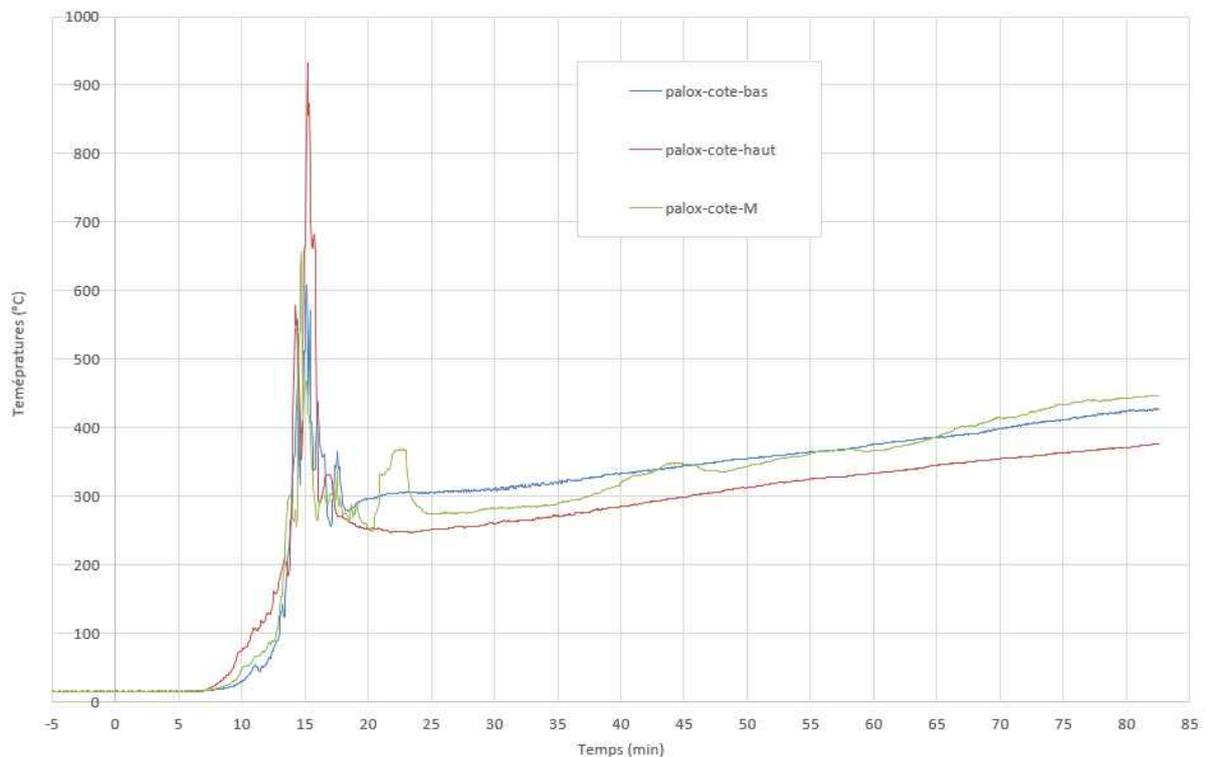
Figure 19: évolution des températures dans le palox du côté tout au long de l'essai

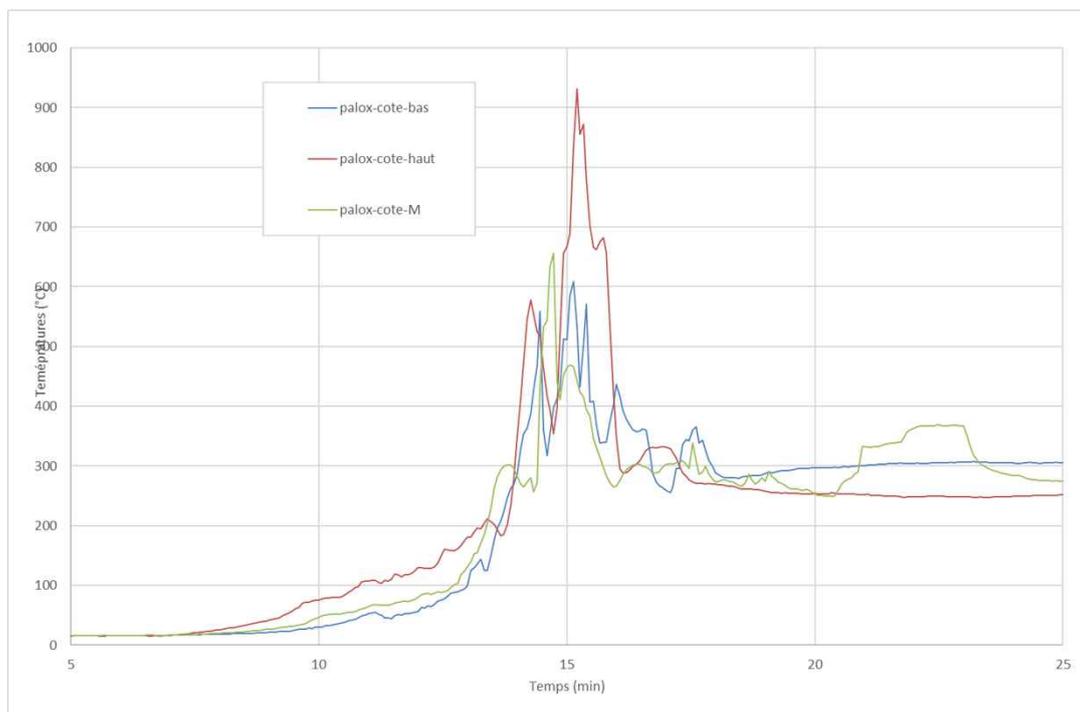
Figure 20: évolution des températures dans le palox de côté – zoom sur l'intervalle de temps [5min ; 25min]

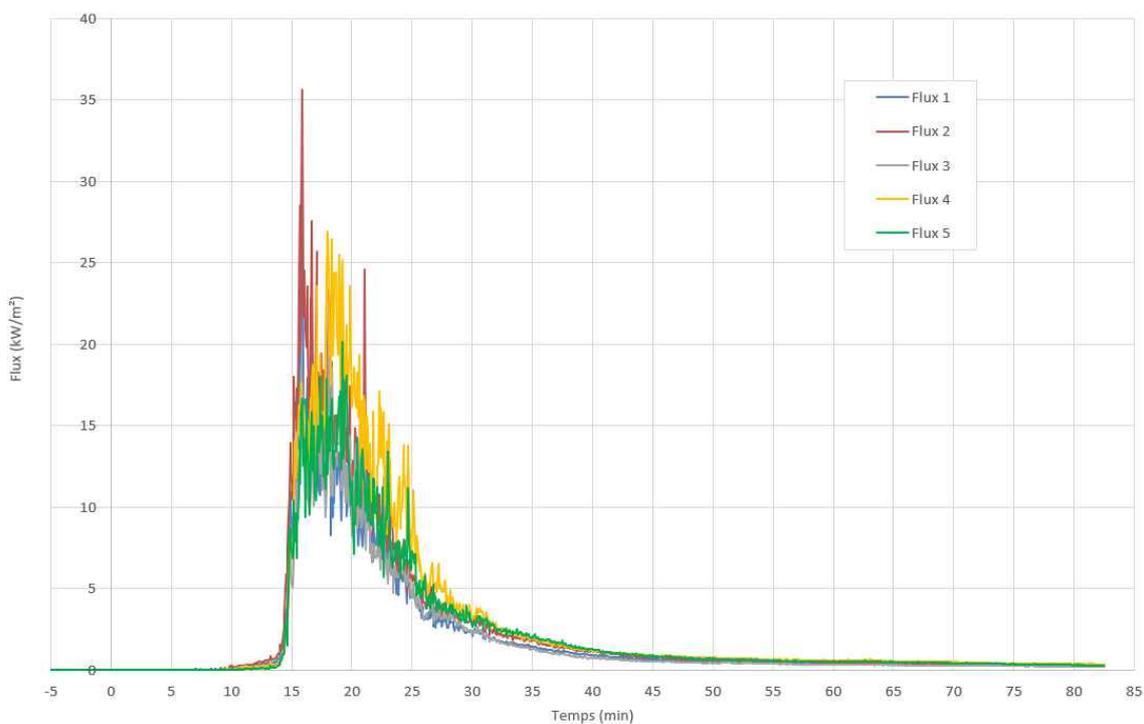
Figure 21 : flux radiatifs mesurés pendant le 1er essai (palox plastique)

Les flux radiatifs mesurés dépassent les 10 kW/m² pendant environ 8 min, et fleurissent avec les 25 kW/m² pendant 5 min, avec un pic ponctuel à 35,6 kW/m². Le seuil des effets dominos (Seuil réglementaire à partir duquel les effets dominos doivent être étudiés) de 8 kW/m² est donc largement dépassé au niveau de ces fluxmètres, situé à 4 m du centre de la chambre d'essai.

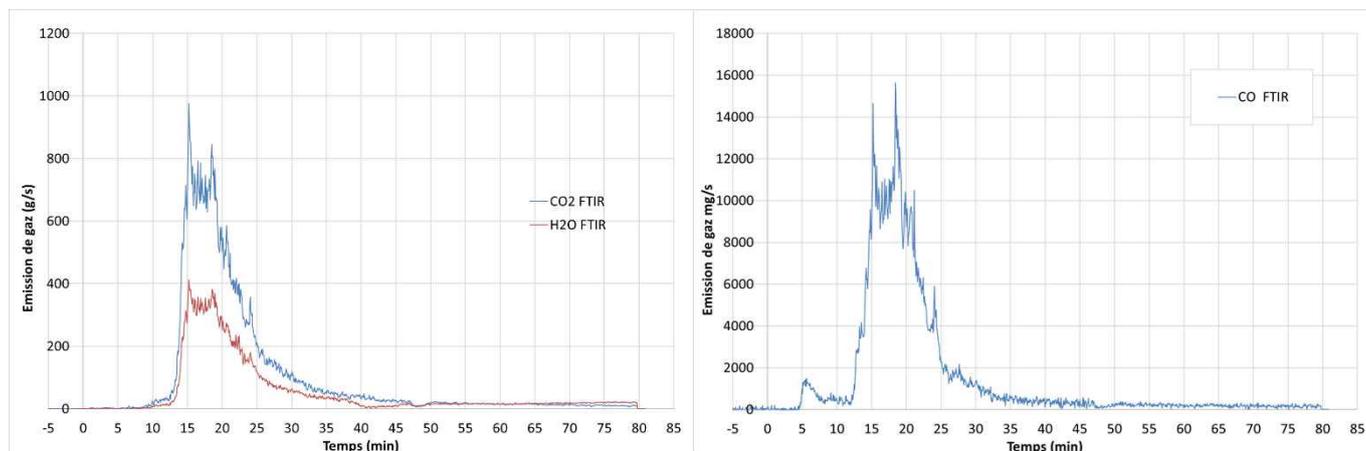
Figure 22 : débit massique du CO₂, de l'H₂O et du CO mesuré pendant le 1^{er} essai (palox plastique)

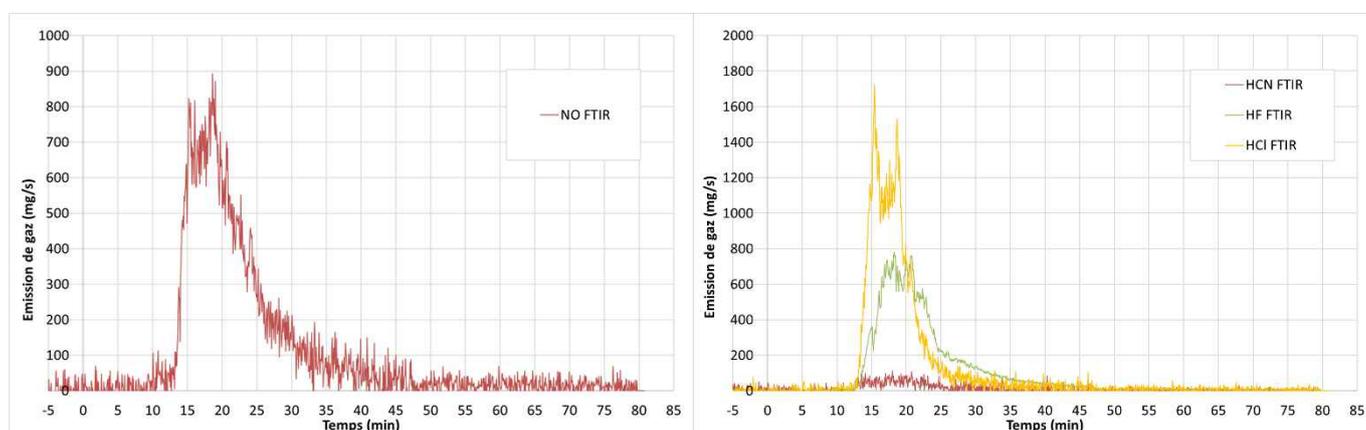
Figure 23 : débit massique du NO, et des acides (HCN, HF, HCl) pendant le 1^{er} essai (palox plastique)

On peut également noter une différence significative sur l'émission de HF entre l'essai 1 (palox plastique) et l'essai 2 (fût métallique). Durant ces deux essais, le facteur d'émission du HF est respectivement de 2 et 0,4 g/kg. Les batteries usagées étant globalement du même type, le type de contenant est probablement à l'origine de cette différence. La re-condensation du HF sur les parois métalliques des fûts pourrait être une hypothèse expliquant cette influence. Une autre hypothèse concomitante à la 1^e pourrait être liée à l'efficacité de combustion, moindre dans le 2^e essai, corroboré par un facteur d'émission de CO plus élevé.

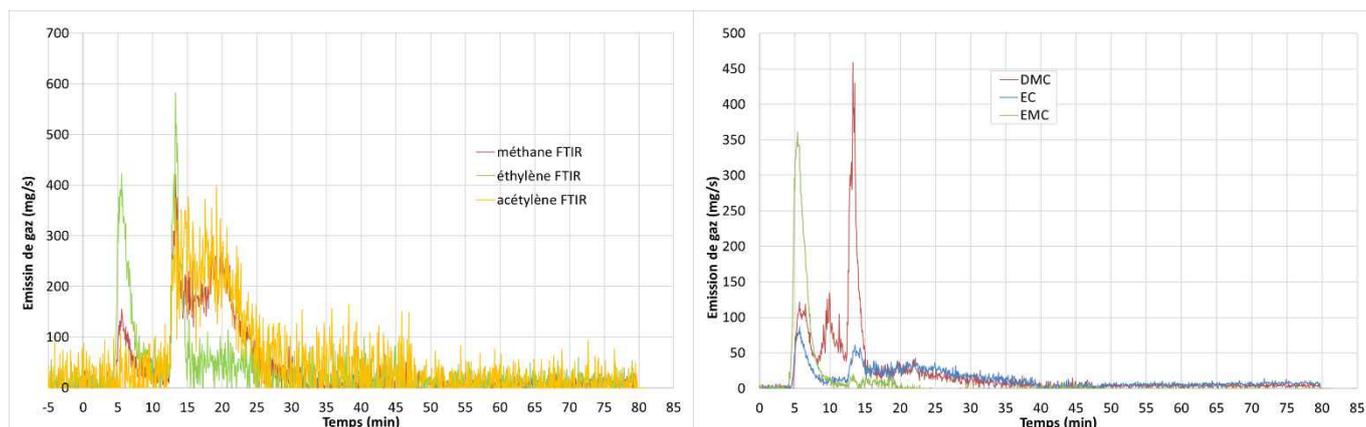
Figure 24 : débit massique des hydrocarbures (CH₄, C₂H₄, C₂H₂) et des carbonates (DMC, EC et EMC) pendant le 1^{er} essai (palox plastique)

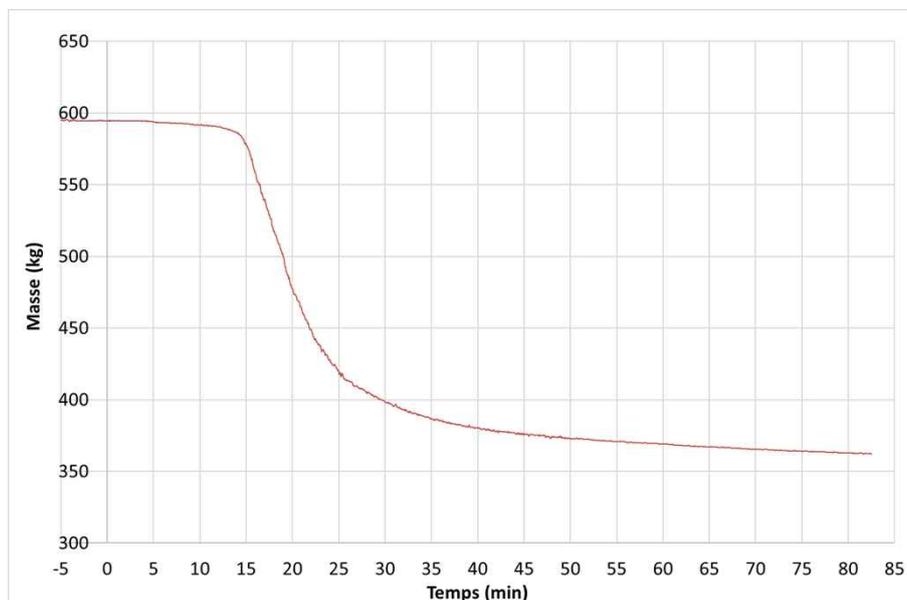
La perte de masse des combustibles durant l'essai est présentée dans la Figure 27.

Figure 27 : perte de masse mesurée pendant le 1^{er} essai (palox plastique)

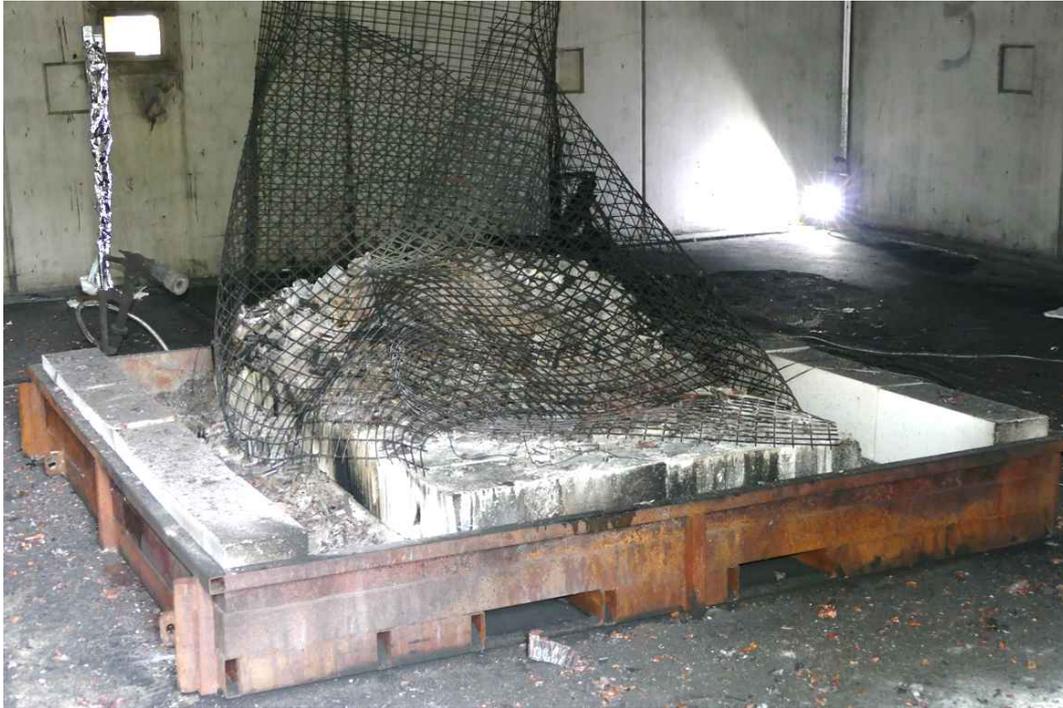
Figure 28 : photo des palox après essai

L'état de dégradation est très avancé, la combustion des palox et des batteries semble complète.

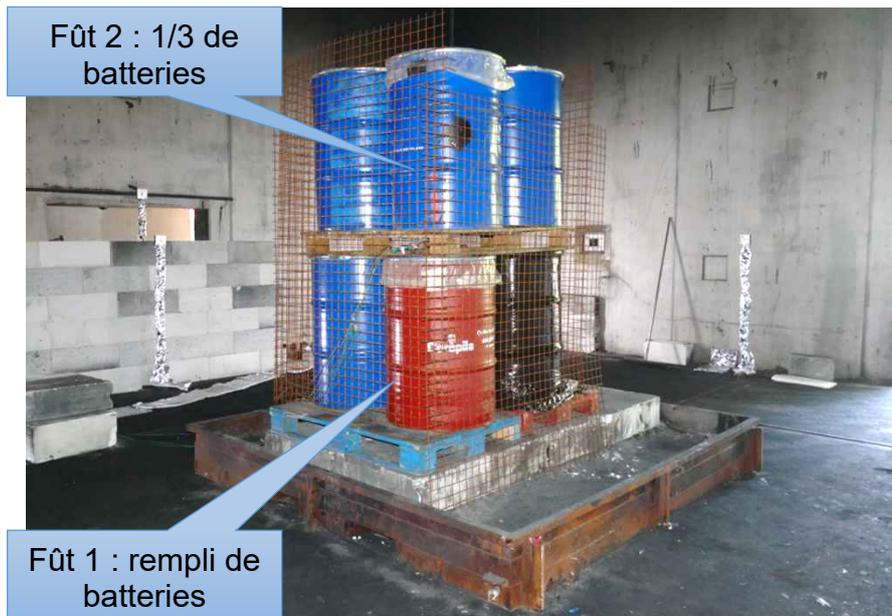
La configuration expérimentale mise en œuvre pour cet essai est illustrée sur la Figure 29. Afin de reproduire les conditions de stockage réelles, huit fûts métalliques, disposés en quatre palettes de deux fûts et formant un ensemble de deux étages de quatre fûts, sont disposés au centre de la chambre d'essai.

Figure 29: configuration de l'essai 2 : 4 palettes de deux fûts, réparties sur deux étages

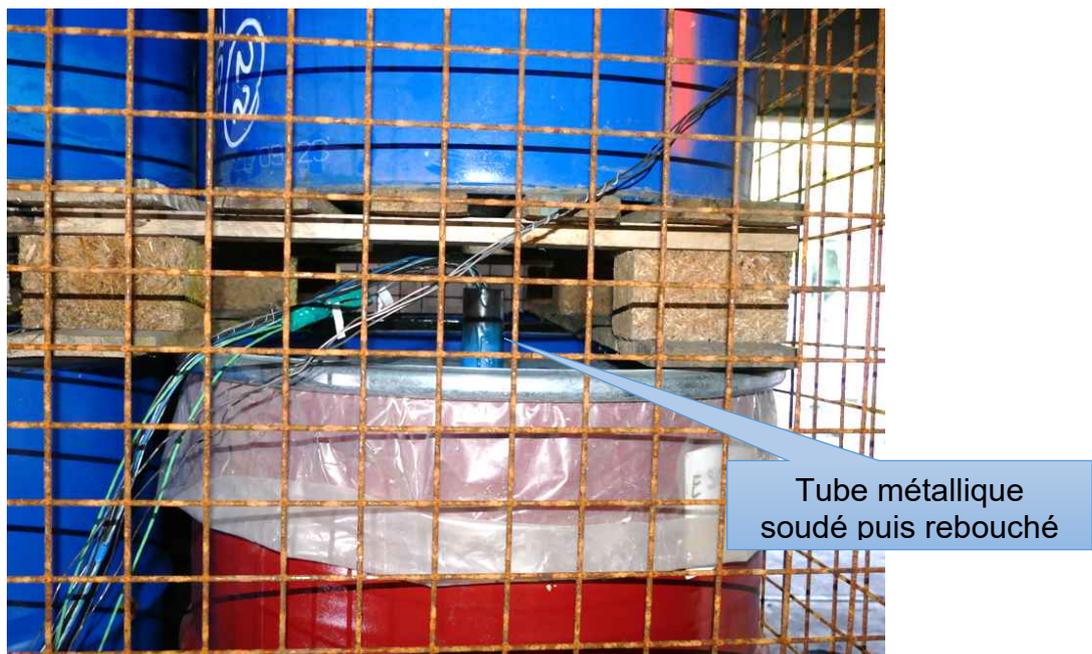
Afin de ne pas impacter l'étanchéité des fûts, l'ensemble des câbles et thermocouples sortent par un tube métallique soudé au centre du couvercle, puis bouché avec une résine bi-composant supportant les hautes températures.

Figure 30: sortie des câbles et thermocouples étanches
