Rapport d'enquête

Sur l'incendie survenu au sein du
site exploité par SOPAVE à Viviez
(12) le 17 février 2024

N° : MTE-BEARI-2025-005

Date du rapport : 16/05/2025

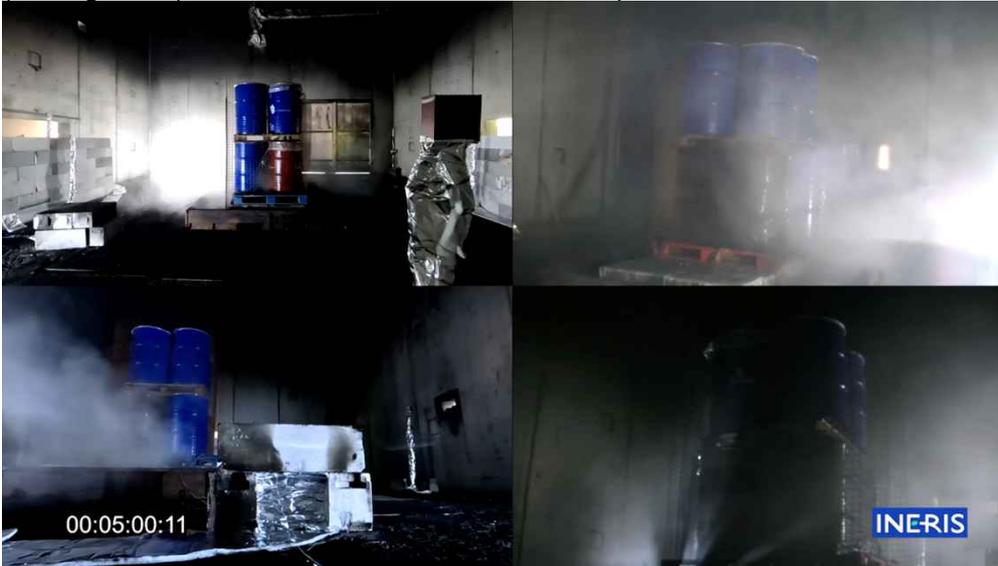
#	t =	Description
1	0s	Lancement des enregistrements
2	40s	Début de l'agression thermique appliquée à la batterie instrumentée principale
3	4min	Début de l'emballement thermique de la batterie instrumentée principale (voir Figure 31), suivie d'une fumée sortant du fût 1 pendant 1min14s.

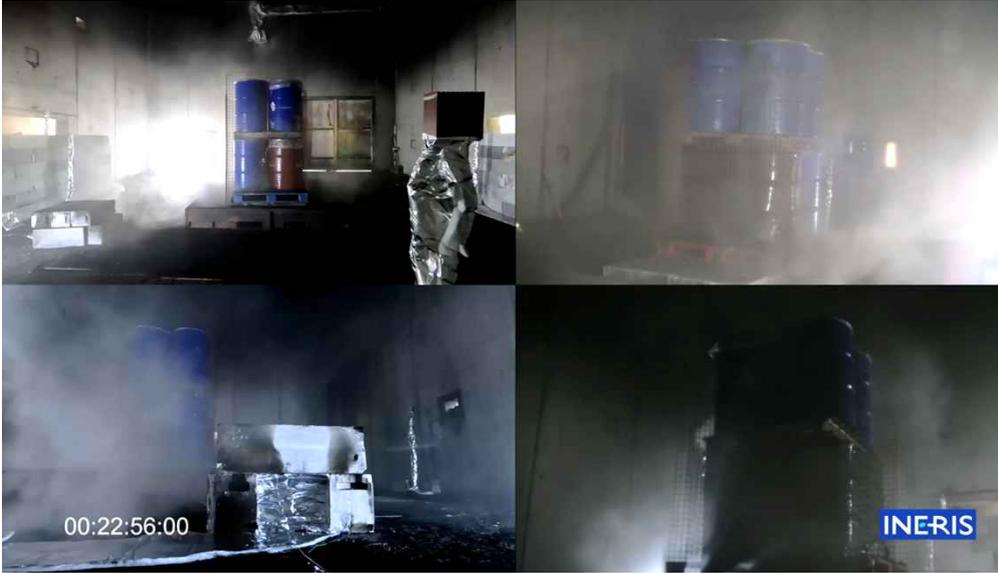
5	22min 24s	<p>Le dégazage de fumée en dehors du fût s'intensifie (avec quelques phases de décroissance), accompagné de bruits sourds laissant penser à de petites explosions dans le fût.</p>

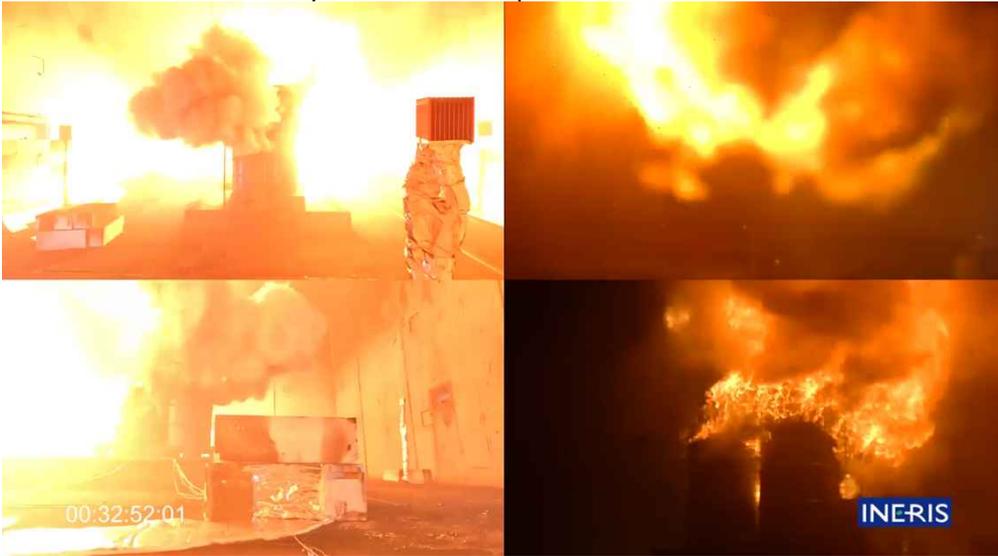
8	32min 52s	<p>Inflammation de la fumée présente dans la pièce.</p>

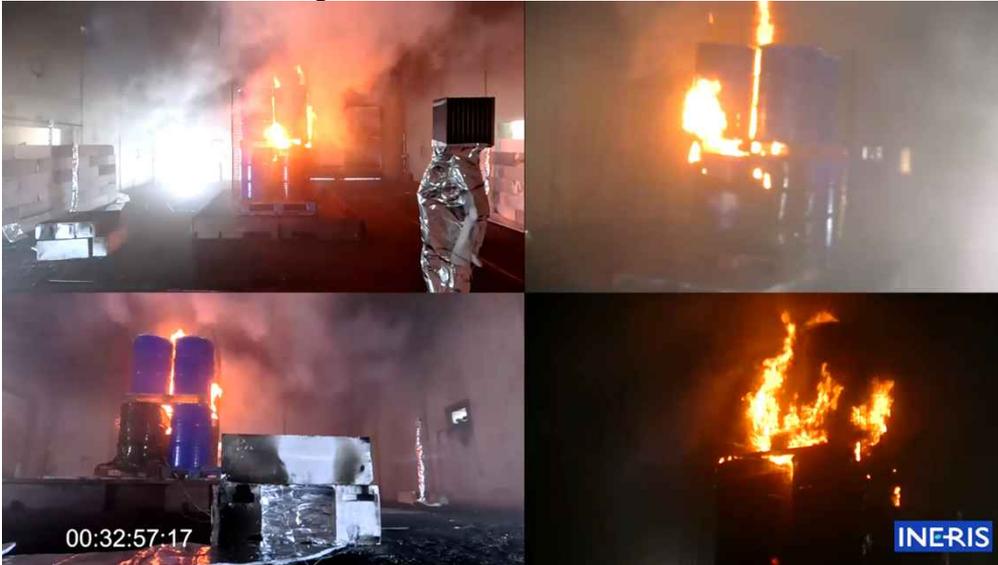
<p>Début de combustion des gaz sortant du fût.</p>

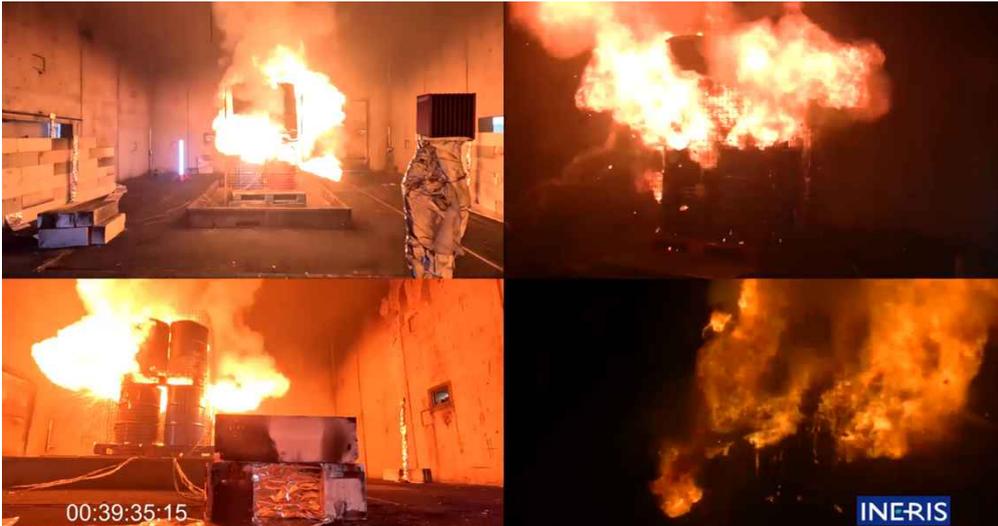
10	39min 35s	<p>L'intensité du feu semble être maximale.</p>

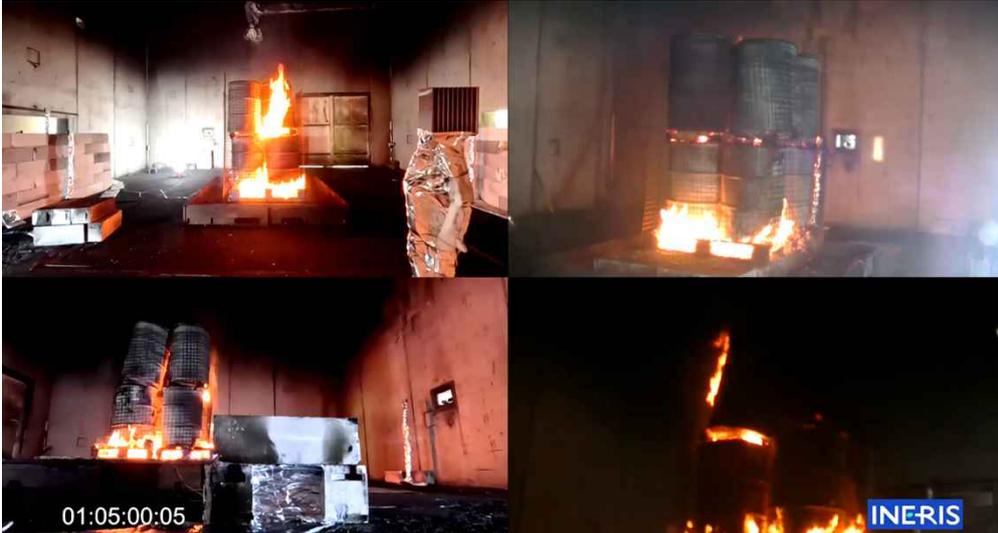
11	65min	<p>Décroissance du feu déjà marquée, qui continue de diminuer en intensité.</p>

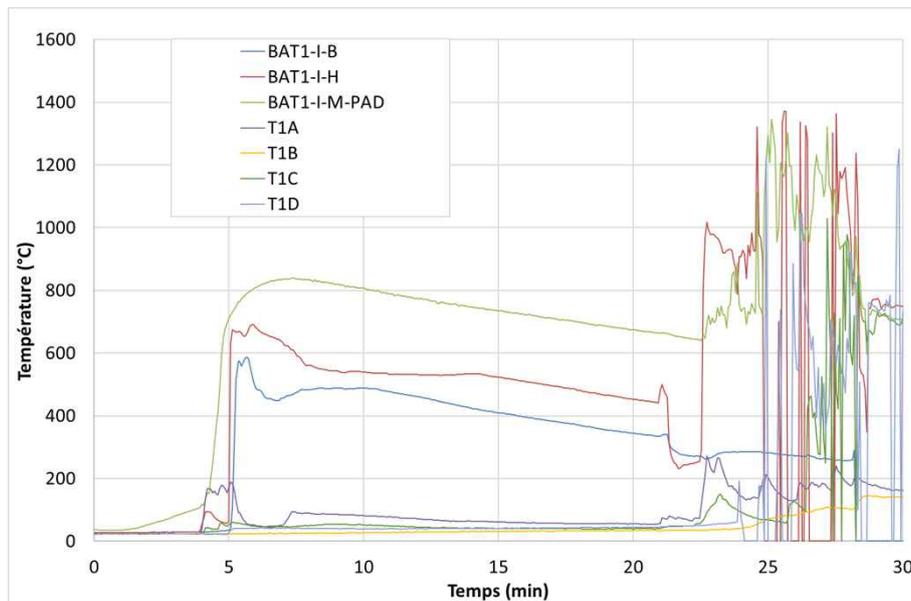
Figure 31: évolution des températures sur le niveau 1 du fût 1 en début d'essai

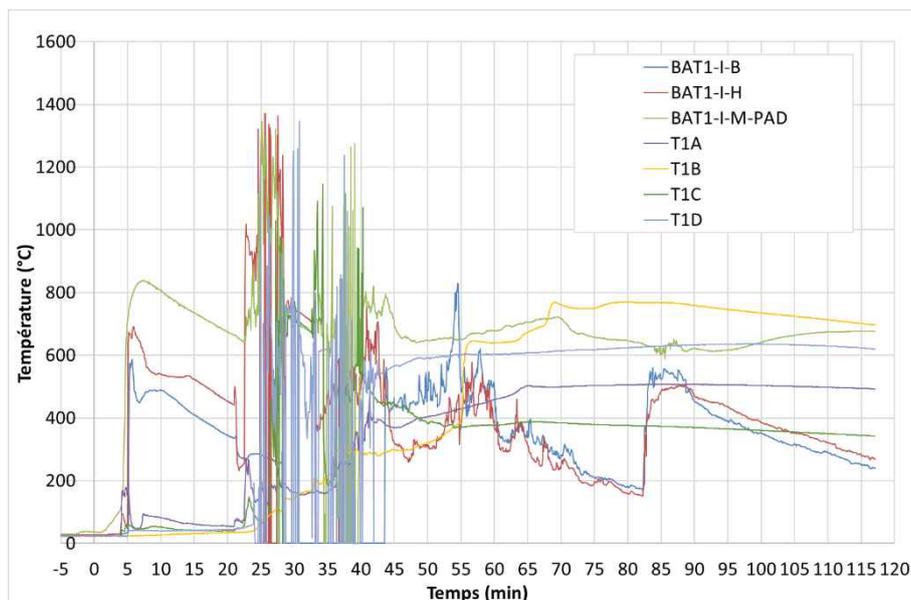
Figure 32: évolution des températures sur le niveau 1 du fût 1 tout au long de l'essai

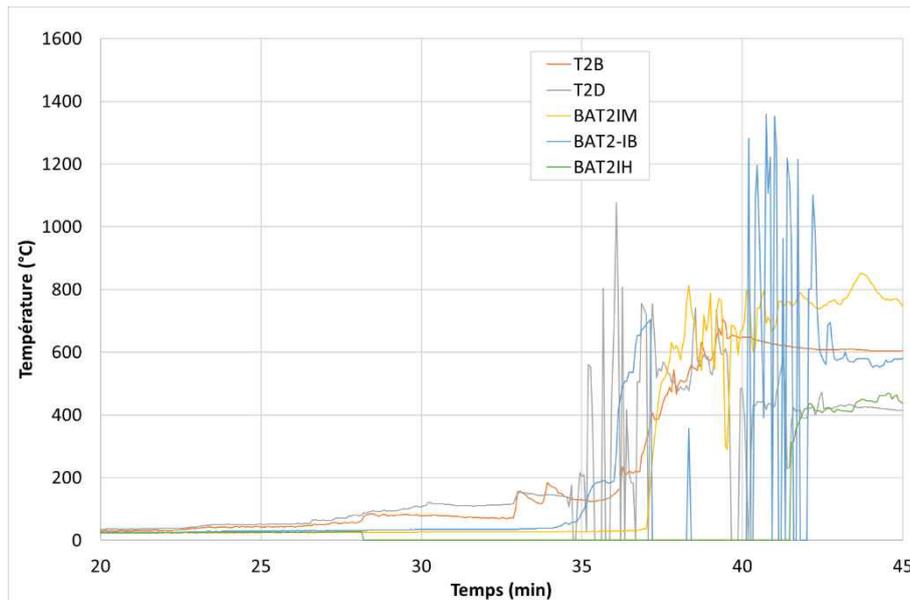
Figure 33: évolution des températures sur le niveau 2 du Fût 1 en début d'essai (intervalle de temps [20min ; 45min])

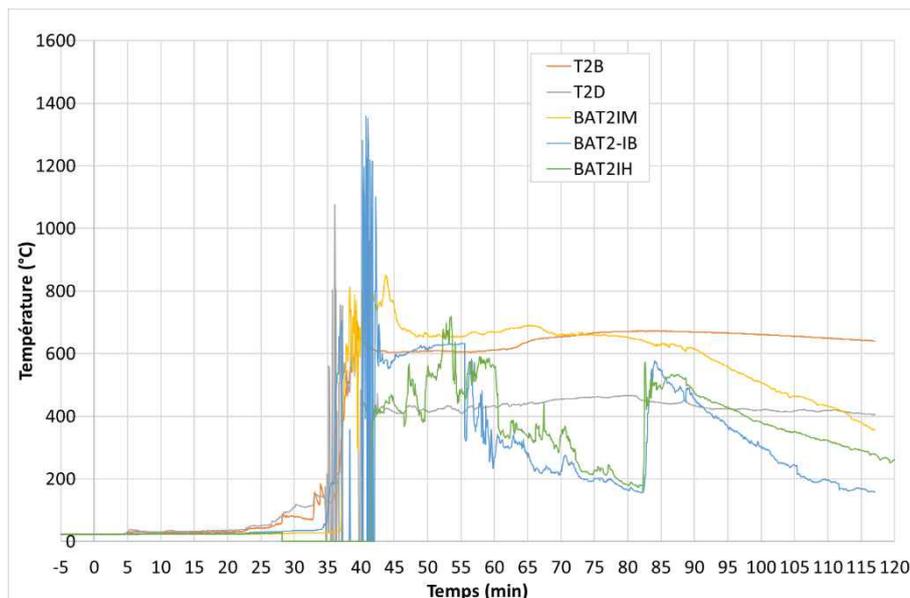
Figure 34: évolution des températures sur le niveau 2 du Fût 1 tout au long de l'essai

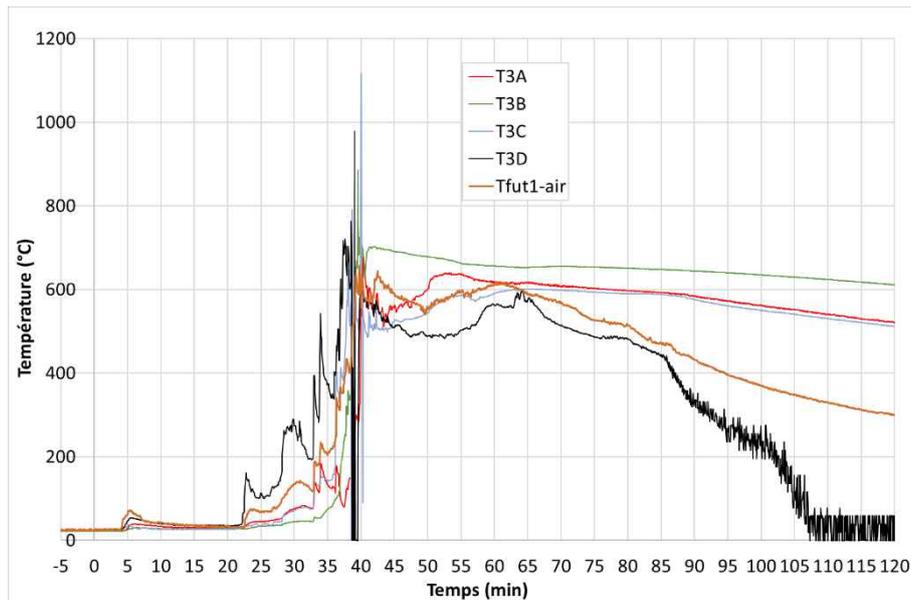
Figure 35: évolution des températures sur le niveau 3 du Fût 1 et de son ciel gazeux tout au long de l'essai

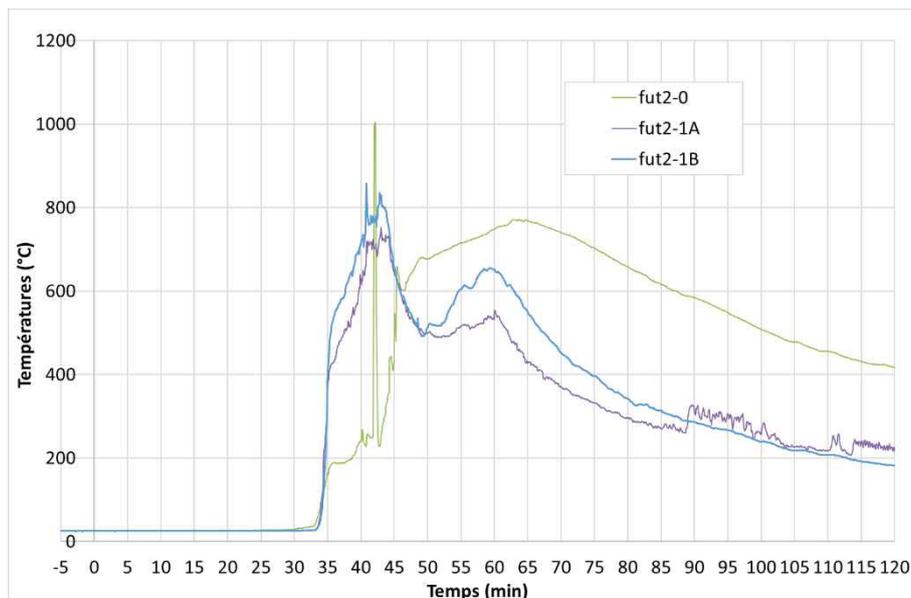
Figure 36: évolution des températures dans le Fût 2 (fût du dessus) tout au long de l'essai

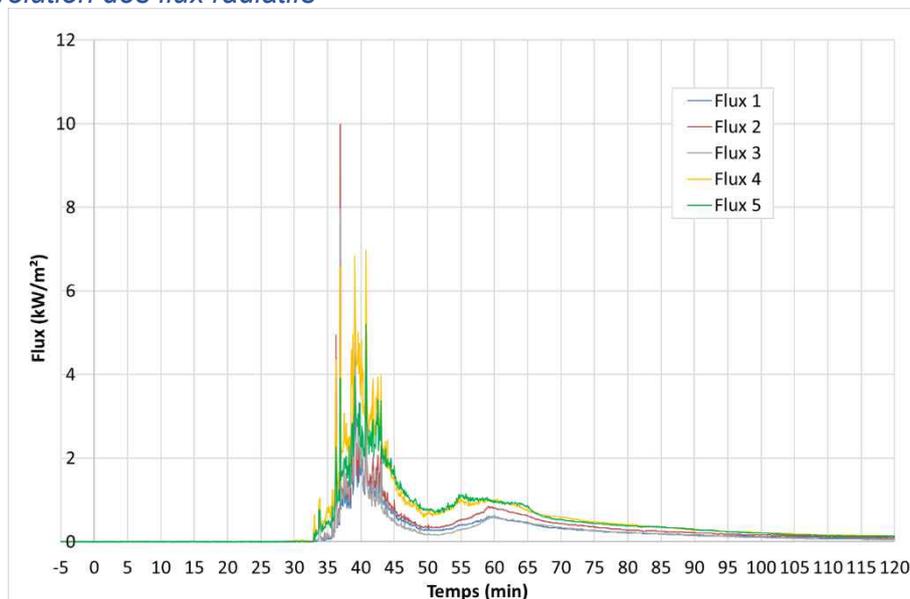
Figure 37 : flux radiatifs mesurés pendant le 2^e essai (fûts métalliques)

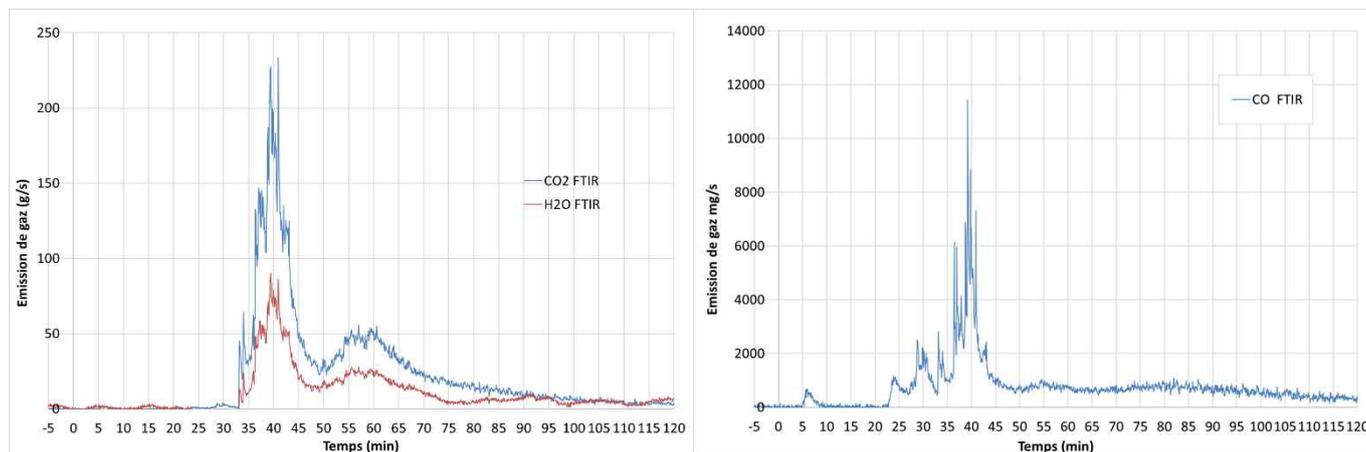
Figure 38 : débit massique du CO₂, de l'H₂O et du CO mesuré lors du 2^e essai (fûts métalliques)

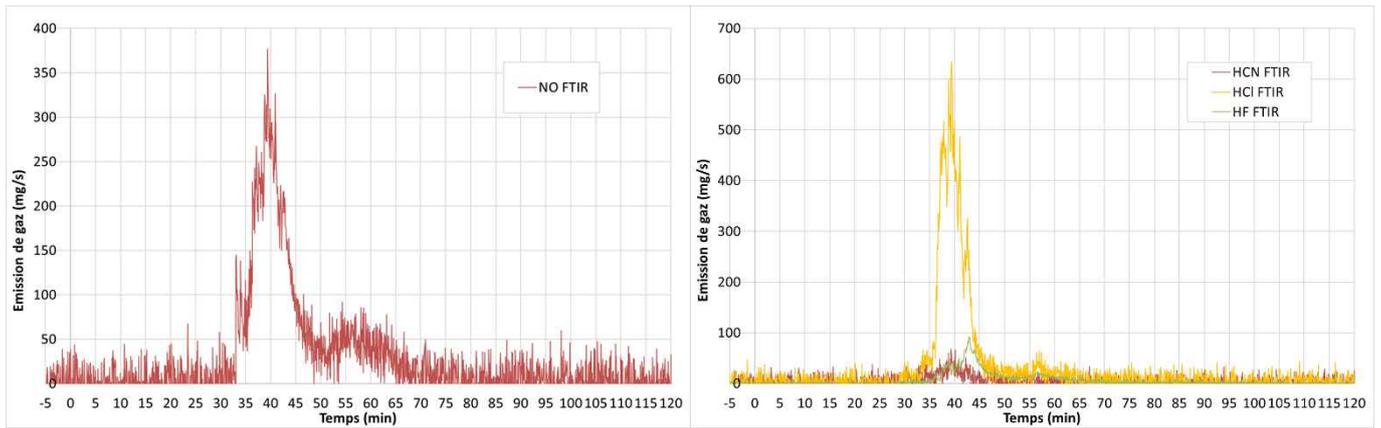
Figure 39 : débit massique du NO, et des acides (HCN, HF, HCl) lors du 2^e essai (fûts métalliques)

On peut également noter une différence significative sur l'émission de HF entre l'essai 1 (palox plastique) et l'essai 2 (fût métallique). Durant ces deux essais, le facteur d'émission du HF est respectivement de 2 et 0,4 g/kg. Les batteries usagées étant globalement du même type, le type de contenant est probablement à l'origine de cette différence. La re-condensation du HF sur les parois métalliques des fûts pourrait être une hypothèse expliquant cette influence. Une autre hypothèse concomitante à la 1^e pourrait être liée à l'efficacité de combustion, moindre dans le 2^e essai, corroboré par un facteur d'émission de CO plus élevé.

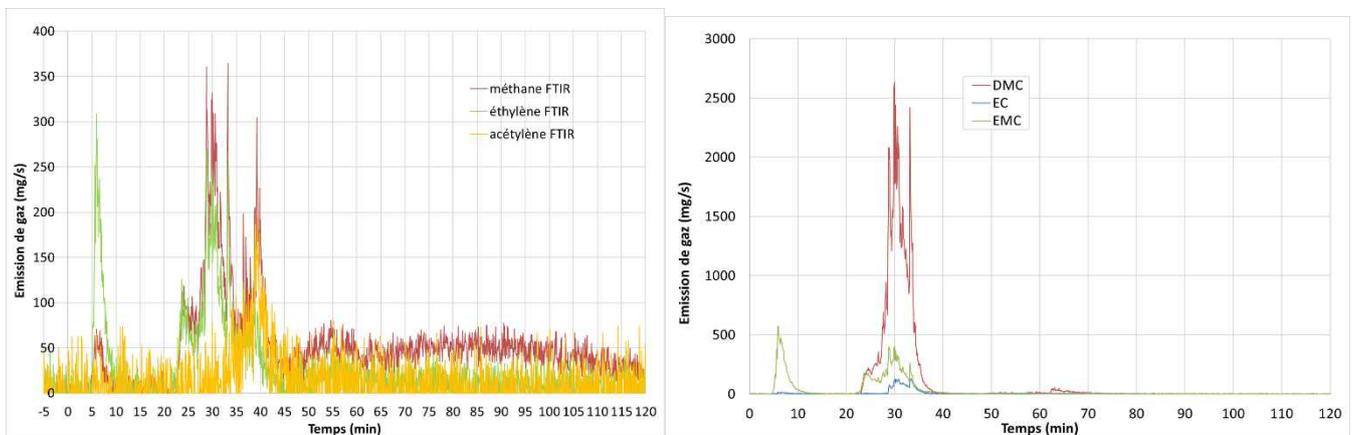
Figure 40 : débit massique des hydrocarbures (CH_4 , C_2H_4 , C_2H_2) et des carbonates (DMC, EC et EMC) lors du 2^e essai (fûts métalliques)

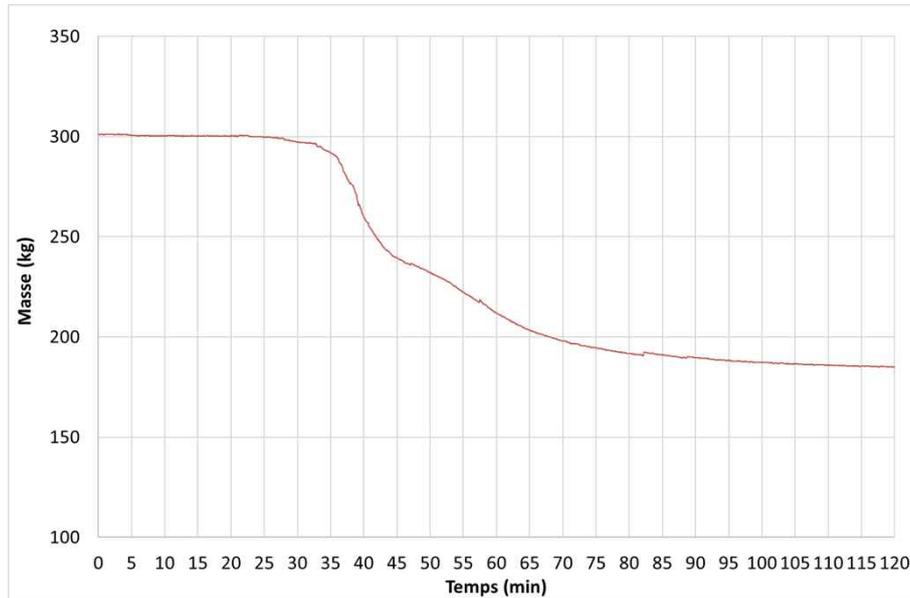
La perte de masse des combustibles (palettes et batteries) durant l'essai est présentée dans la Figure 43.

Figure 43 : perte de masse mesurée lors du 2^e essai (fûts métalliques)

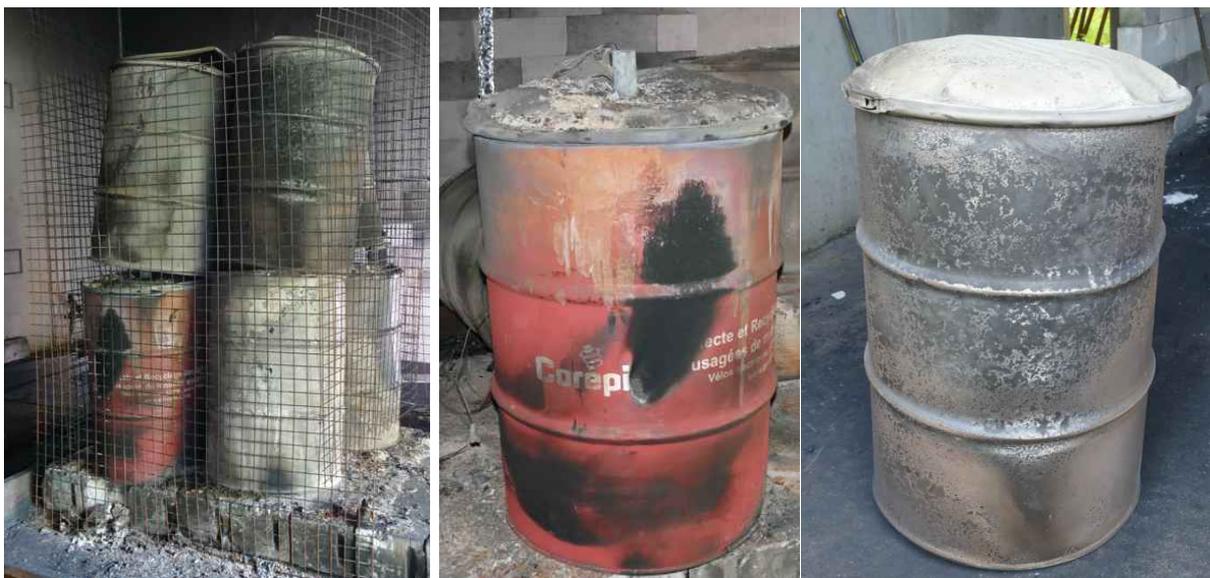
Figure 44 : photo des fûts après essai (gauche : vue globale, centre : fût initialement rempli de batteries, droite : fût vide)

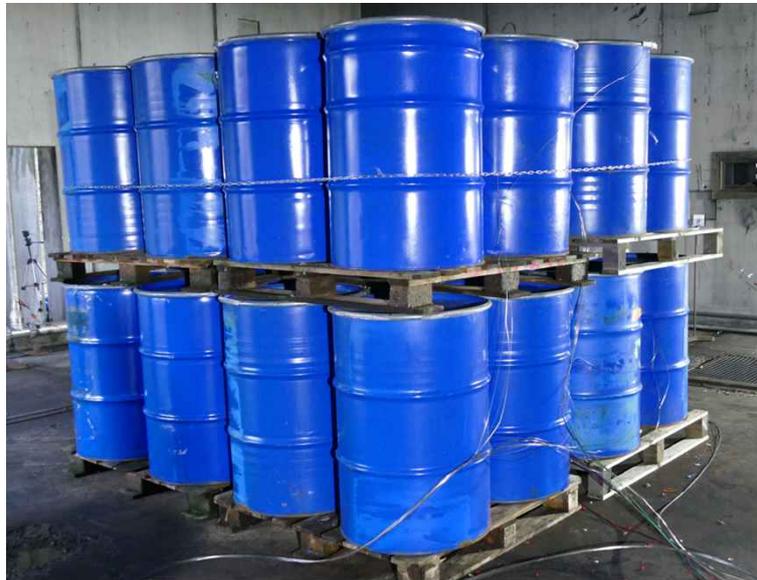
La configuration expérimentale mise en œuvre pour cet essai est illustrée sur la Figure 45. Afin de reproduire les conditions de stockage réelles, 32 fûts métalliques, disposés en huit palettes de quatre fûts et formant un ensemble de deux étages de seize fûts, sont disposés au centre de la chambre d'essai. Ceci permet de reproduire l'aspect confiné du fût rempli de batterie à partir duquel l'incendie démarre, en limitant le passage de l'eau de sprinklage jusqu'à ce fût.

Figure 45: configuration de l'essai 3 : 8 palettes de quatre fûts, réparties sur deux étages

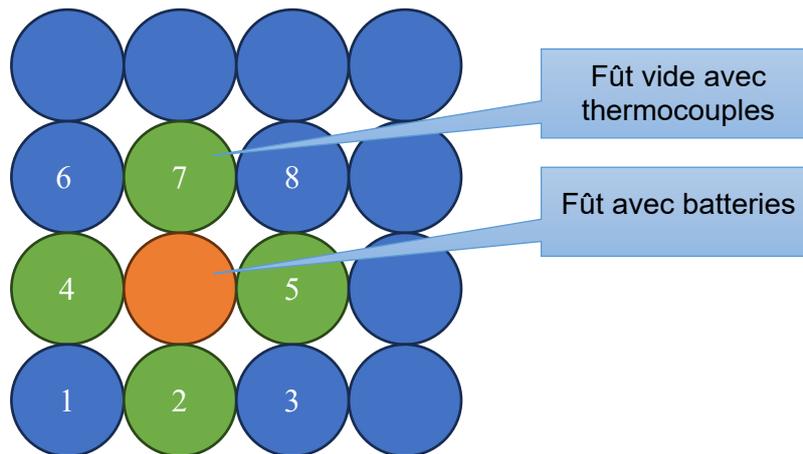
La position des fûts contenant des batteries (Figure 46) a été choisie pour reproduire les conditions les moins favorables pour l'extinction par sprinklage (le fût bas est entouré dans toutes les directions par d'autres fûts).

Figure 46: configuration de l'essai 3 : position des fûts avec batterie (vue de dessus)

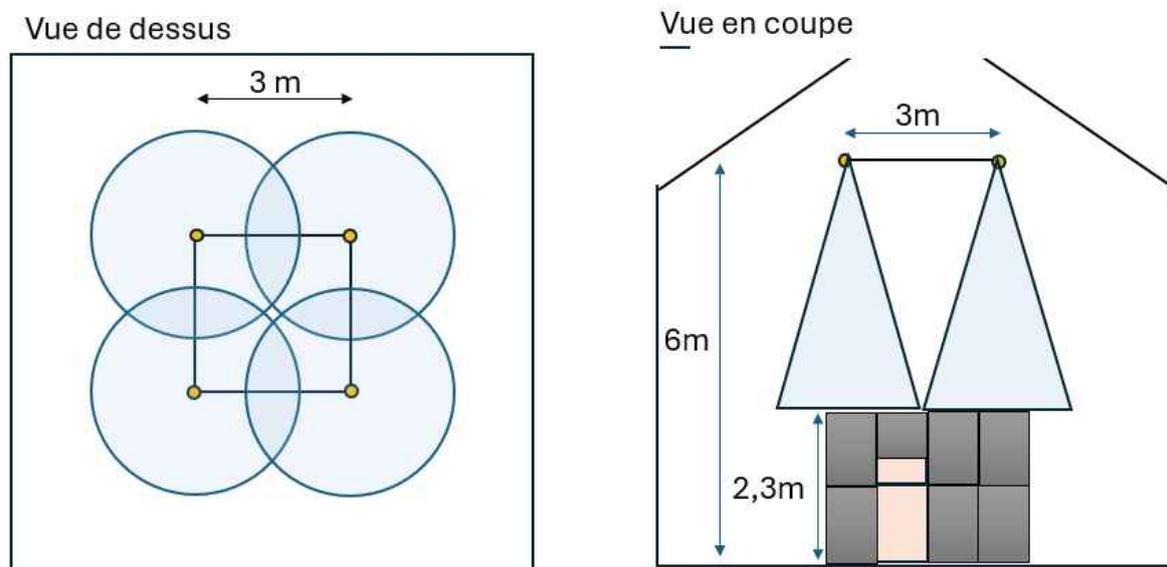
Lors de cet essai, un système de sprinklage a été ajouté dans la chambre d'essai. Ce système a été dimensionné pour obtenir un taux d'application³ de 12,5 l/m²/min. Il est composé de quatre têtes de sprinklage formant un carré de 3 m de côté, placé à une hauteur au sol de 6 m Figure 48.

Figure 48: schématisation du système de sprinklage installé lors du 3^e essai

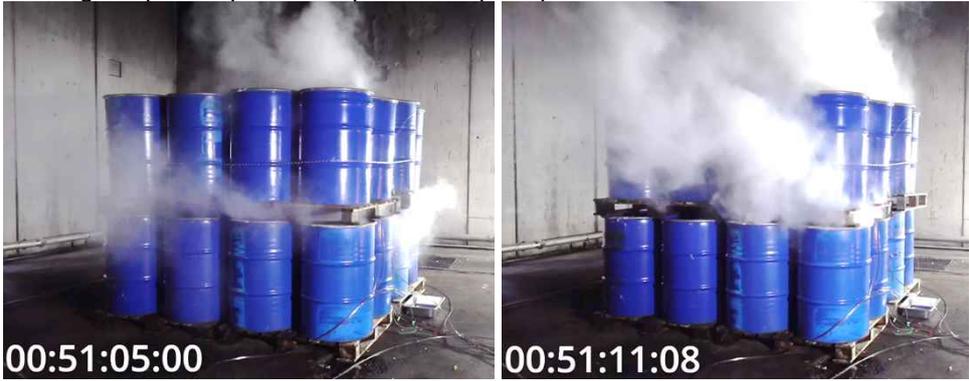
7	51min 05s	<p>Libération soudaine de la pression interne du fût bas, et apparition ponctuelle de fumée grise plus importante, qui s'estompe rapidement.</p>

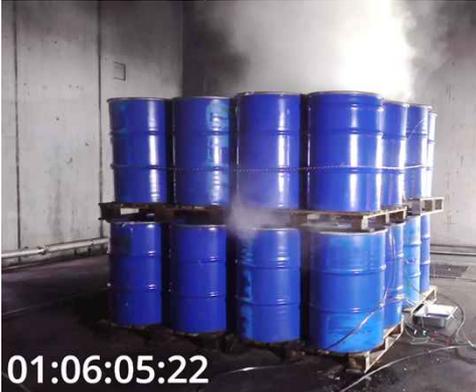
<p>On peut supposer que le couvercle du fût s'est ouvert à cause d'une pression interne trop importante. A partir de cet instant, une légère fumée peut être devinée sur la vidéo, s'échappant au-dessus des fûts.</p>
8	65min 50s	<p>Bruits sourds accompagnés de l'apparition de fumée plus dense sur le dessus des fûts : de nouvelles cellules Li-ion sont parties en emballement thermique.</p>

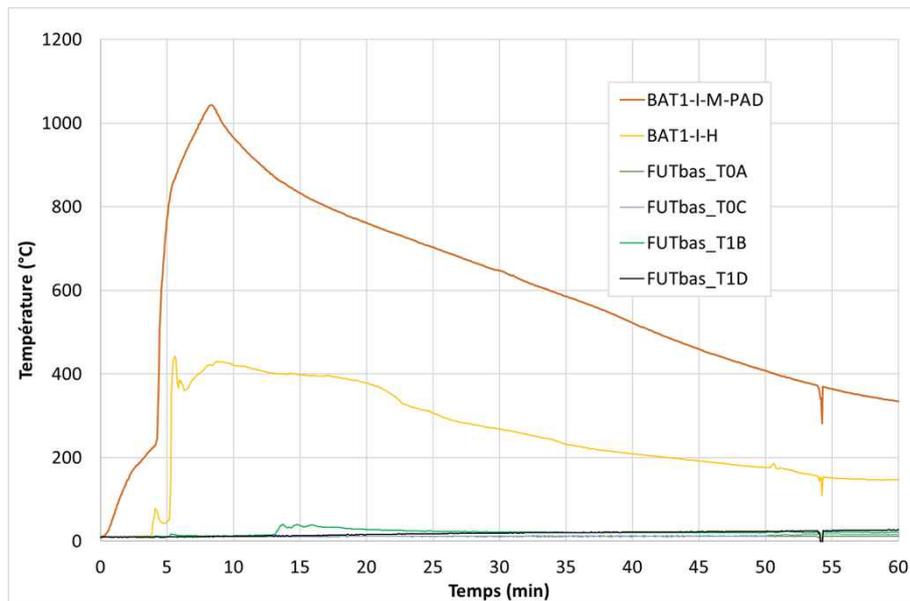
Figure 49: évolution des températures sur le niveau 1 du fût bas en début d'essai

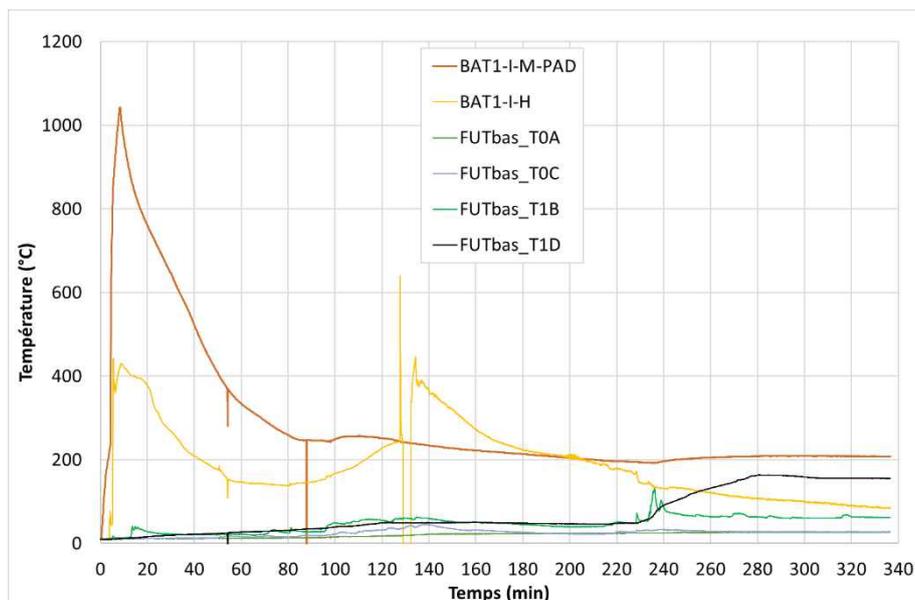
Figure 50: évolution des températures sur le niveau 1 du fût bas tout au long de l'essai

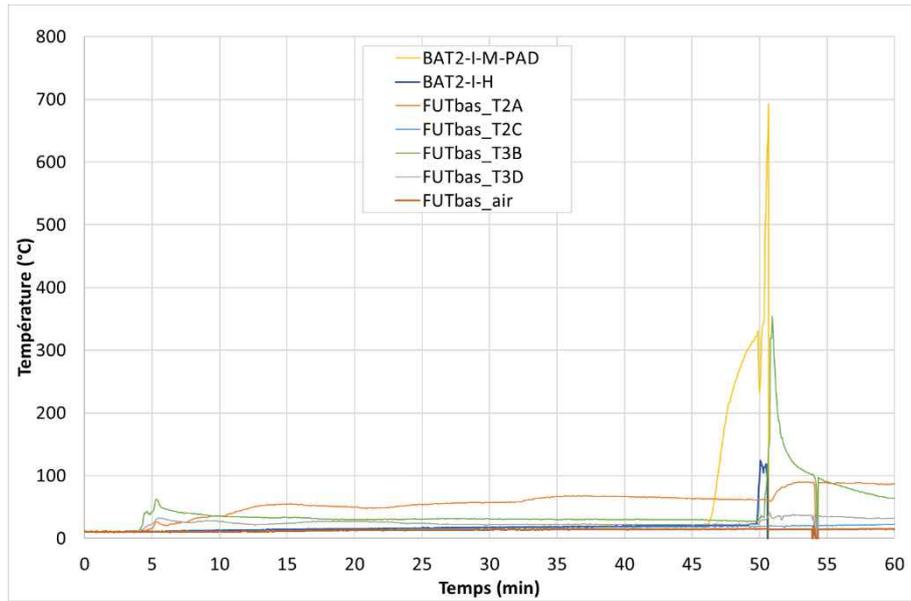
Figure 51: évolution des températures sur les niveaux 2 et 3 du Fût bas en début d'essai

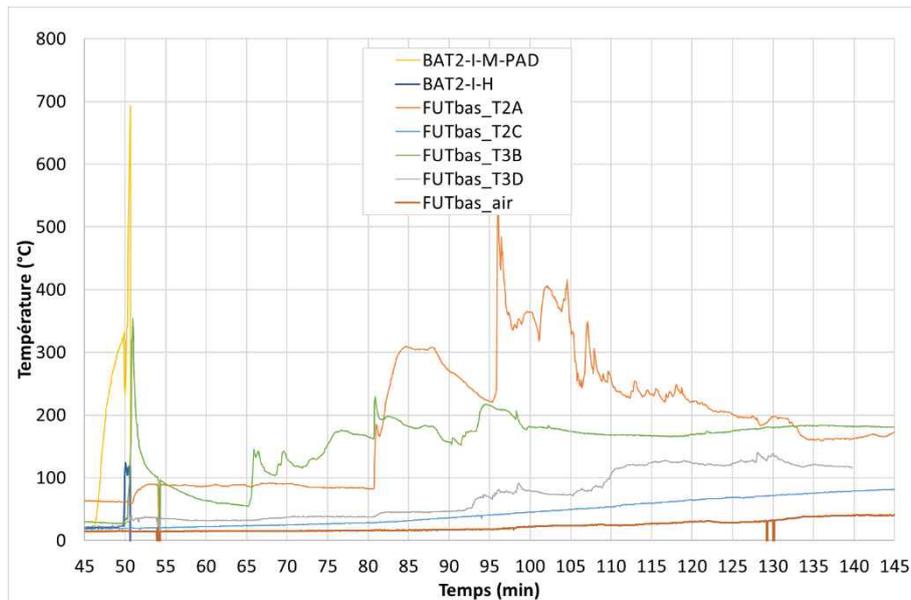
Figure 52: évolution des températures sur les niveaux 2 et 3 du Fût bas après le départ de la 2^e batterie instrumentée en emballage thermique

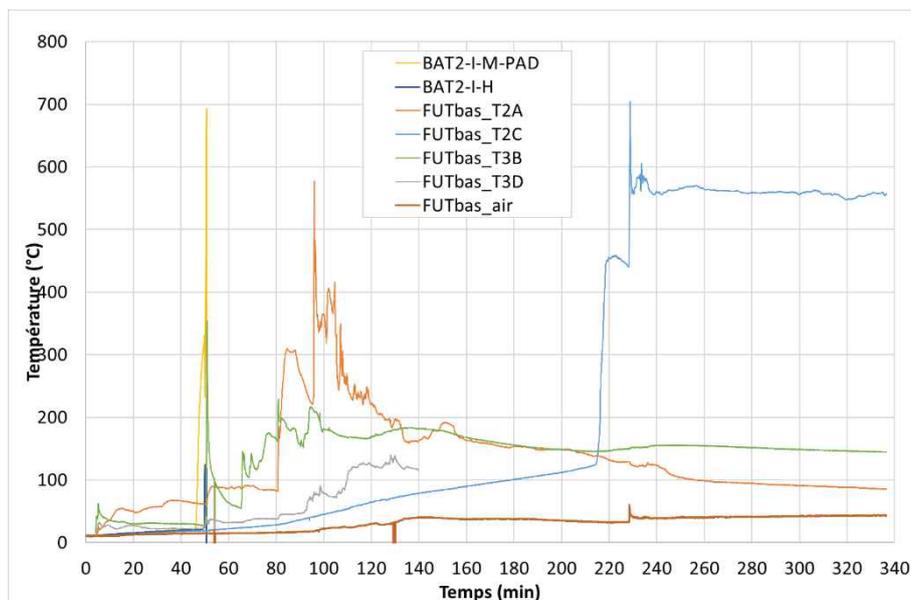
Figure 53: évolution des températures sur les niveaux 2 et 3 du Fût bas tout au long de l'essai

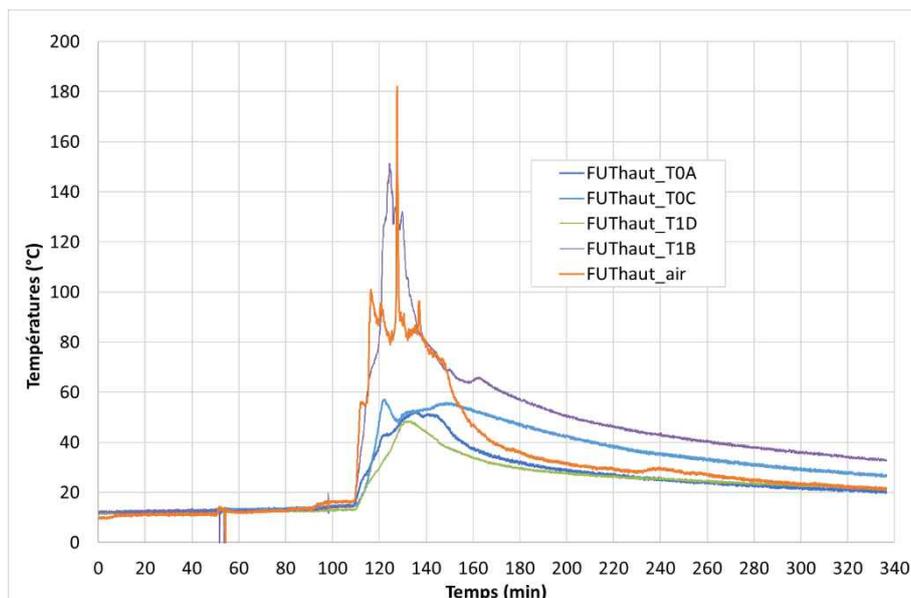
Figure 54: évolution des températures dans le Fût 2 (fût du dessus) tout au long de l'essai

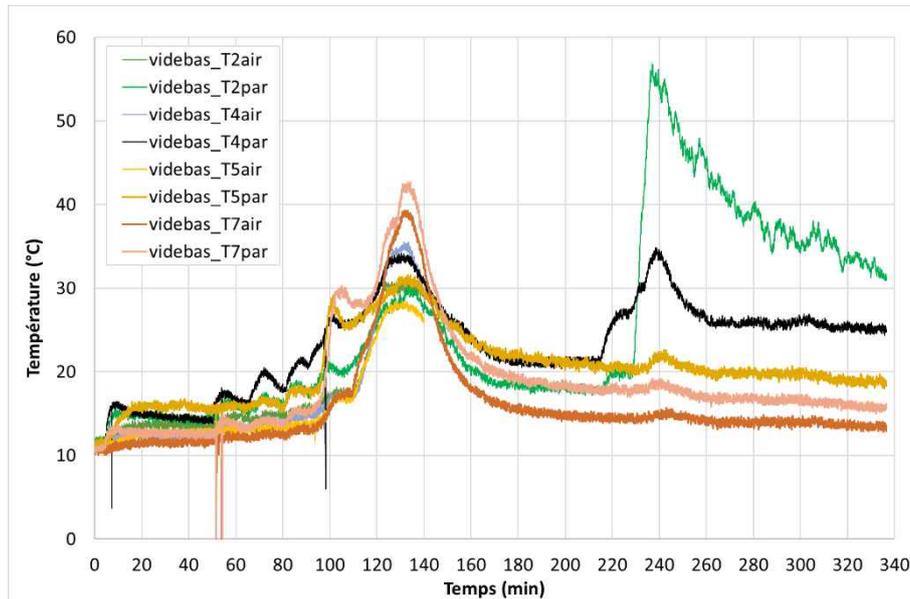
Figure 55: évolution des températures dans les fûts vides de l'étage inférieur tout au long de l'essai

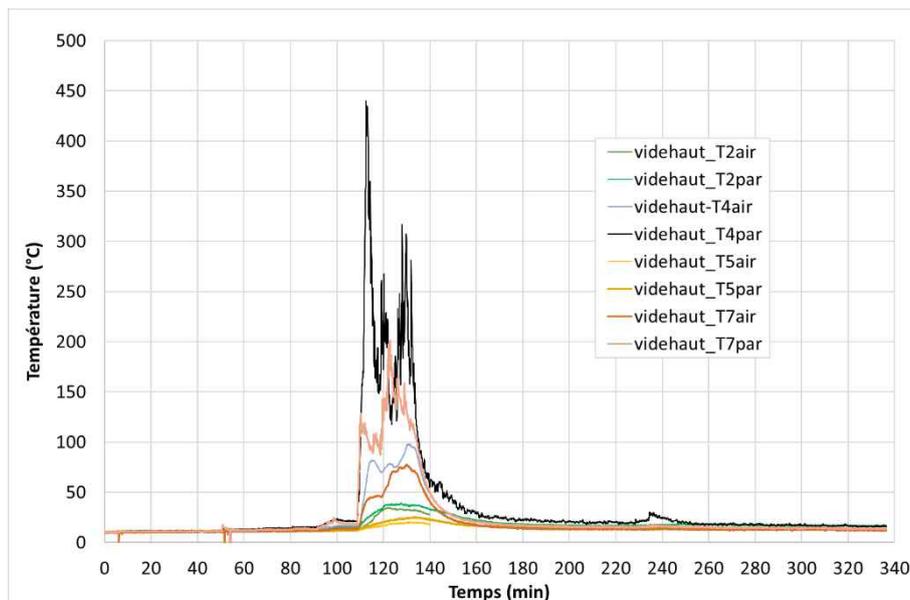
Figure 56: évolution des températures dans les fûts vides de l'étage supérieur tout au long de l'essai

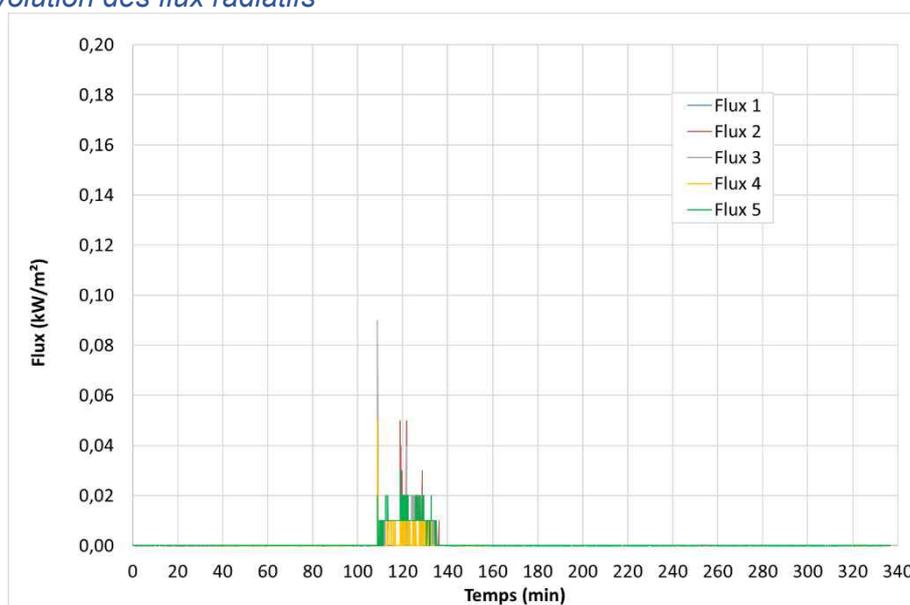
Figure 57 : flux radiatifs mesurés pendant le 3^e essai

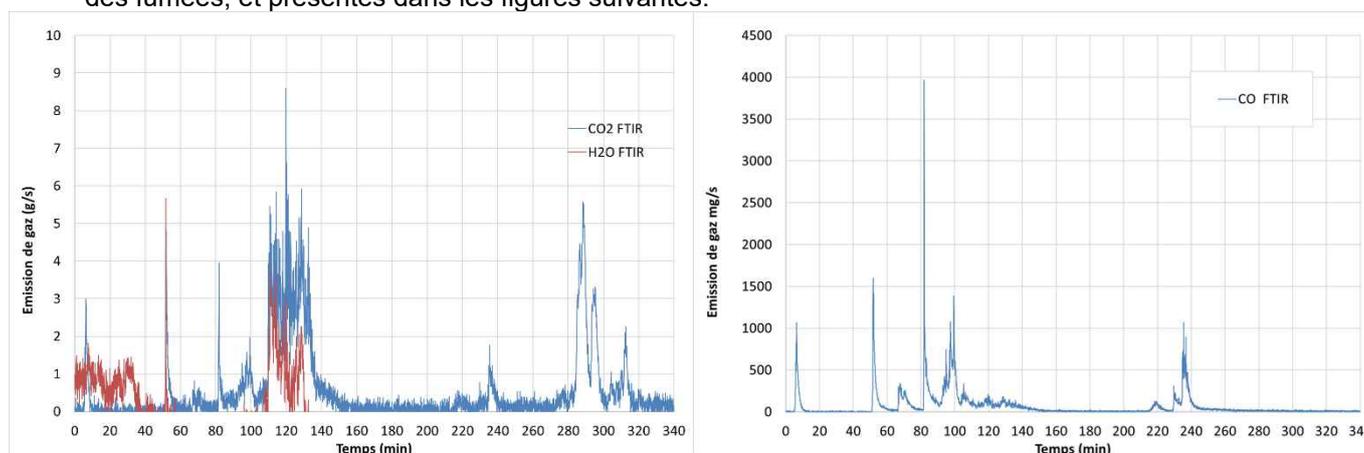
Figure 58 : débit massique du CO₂, de l'H₂O et du CO lors du 3^e essai

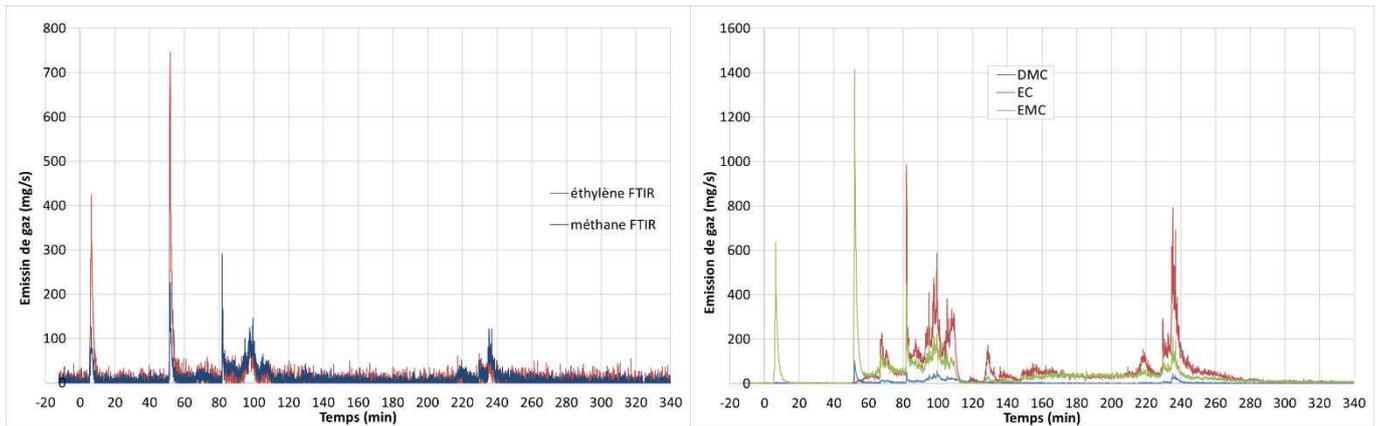
Figure 59 : débit massique des hydrocarbures (CH_4 , et C_2H_4) et des carbonates (EC, EMC et DMC) lors du 3^e essai

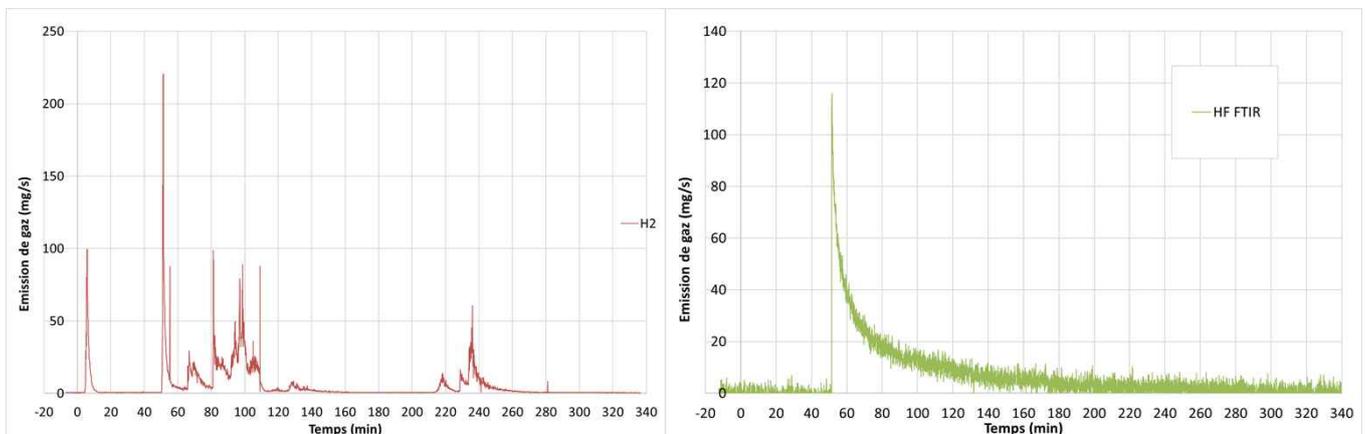
Figure 60 : débit massique de l' H_2 et du HF lors du 3^e essai

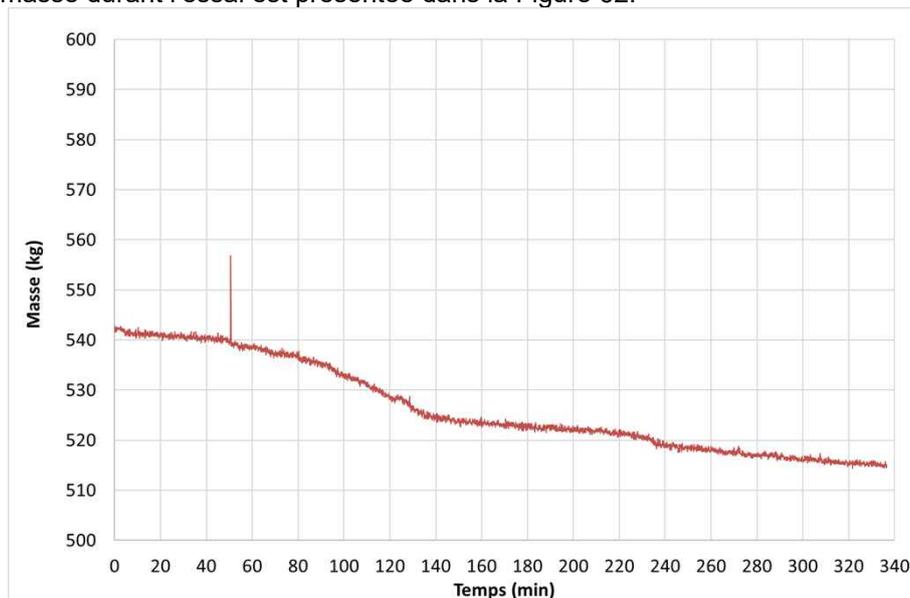
Figure 62 : perte de masse mesurée lors du 3^e essai

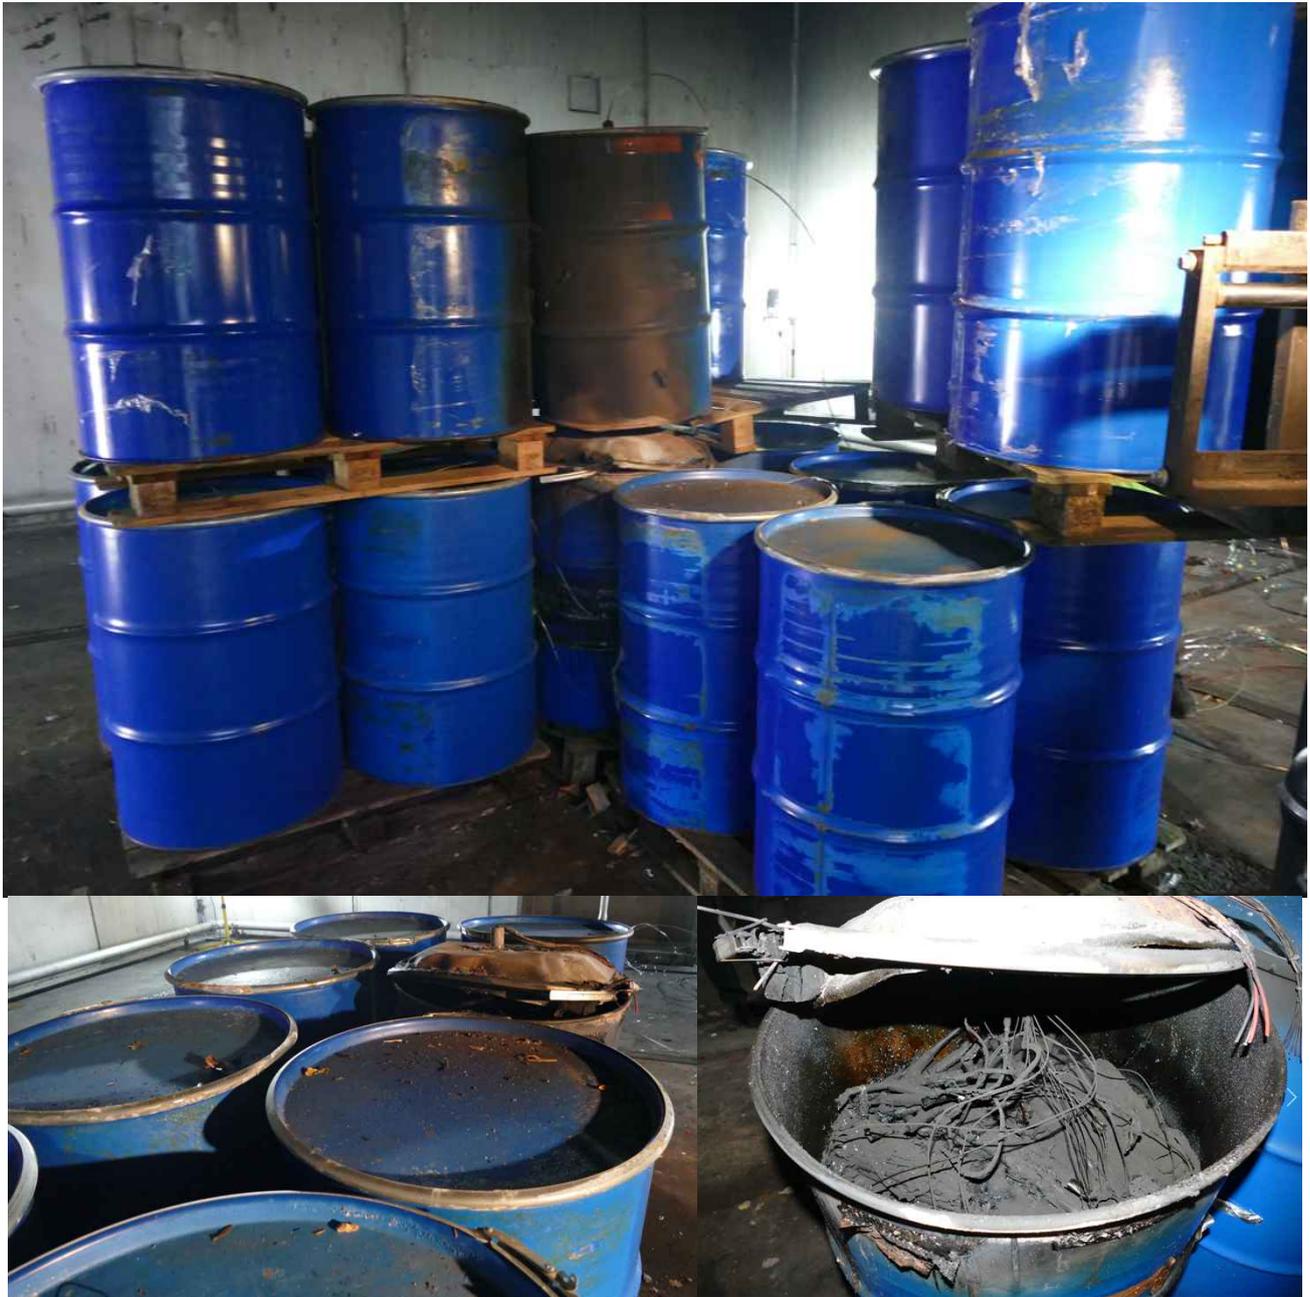
Figure 63 : photos des fûts après essais (dessus : vue globale après avoir dégagé la vue vers le fût rempli de batteries, gauche : couvercle bombé du fût initialement rempli de batteries, droite : intérieur du fût rempli de batteries)

La combustion des palettes est localisée uniquement au droit du fût initialement rempli de batterie. Le couvercle de ce fût est bombé et s'est ouvert pendant l'essai à cause de la montée en pression interne. Le niveau de remplissage de ce fût a légèrement diminué, par perte de matière et affaissement.
