# Rapport d'Enquête

Sur l'incendie de l'entrepôt  
Highway France Logistics 8 à  
Grand-Couronne (76) le 16 janvier  
2023

Titre du document : Rapport d'enquête technique sur l'incendie de l'entrepôt Highway France Logistics 8 à Grand-Couronne (76)

N° : MTE-BEARI-2025-04

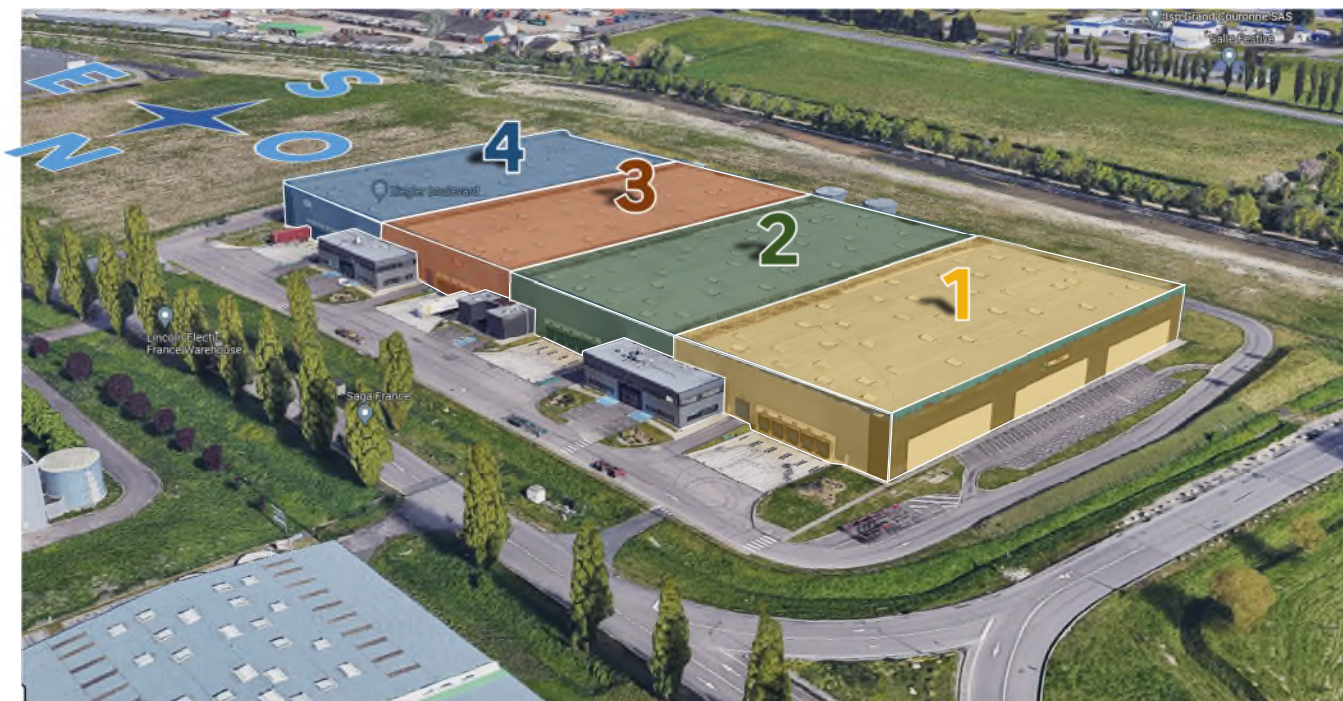
Photographie 1 : Vue aérienne de l'entrepôt et des cellules (source : Google, BEA-RI)

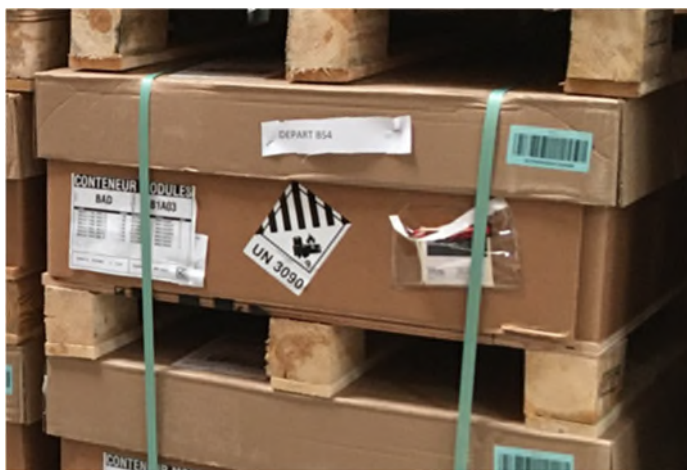
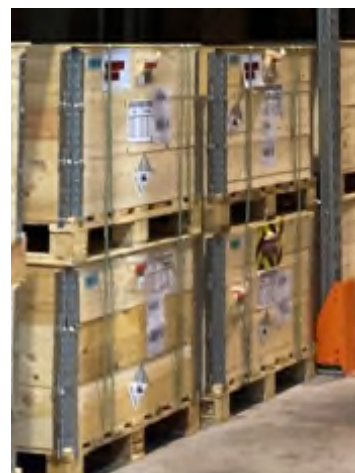
Exemples de conditionnement de modules IT3

- Près de 1300 packs IT2 composés de 6 modules d'une masse unitaire de 330kg d'une capacité totale de 30 kWh ;
- Près de 11 000 modules IT3 d'une masse unitaire de 42 kg et d'une capacité de 7 kWh conditionnés en caisse en carton de 6 ou 7 modules ou caisses en bois de 12 modules.

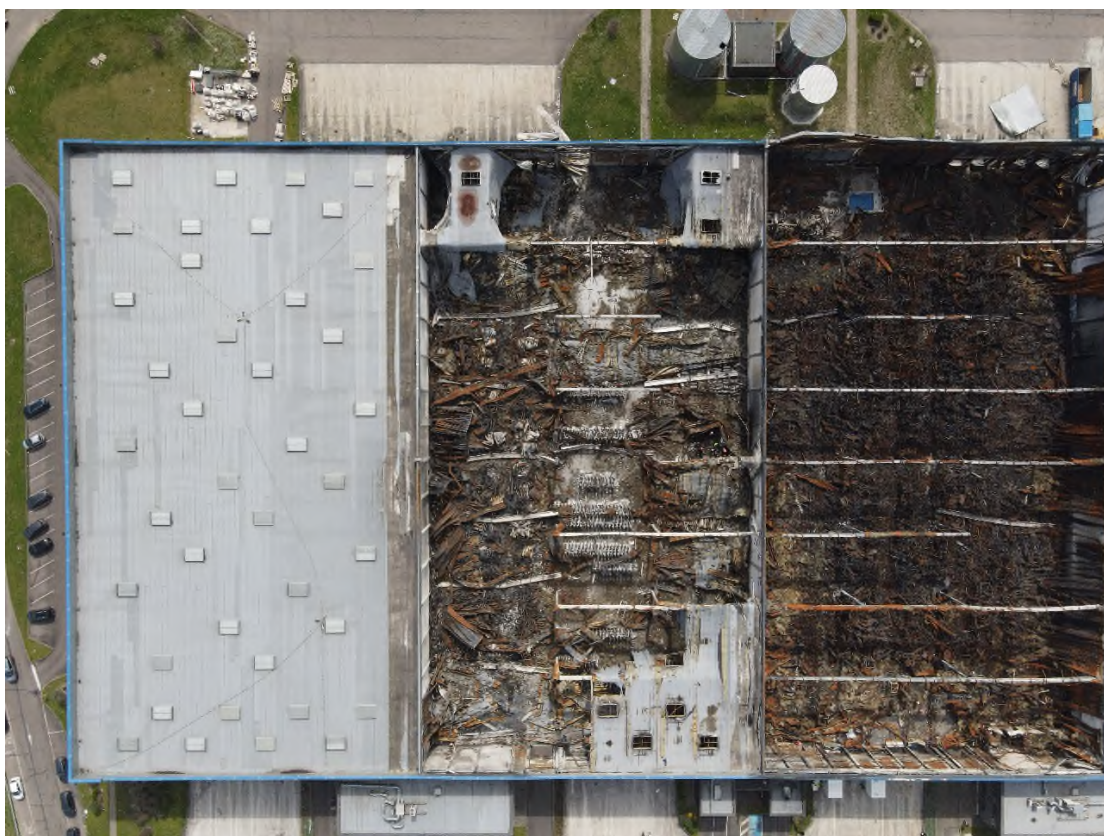
L'examen du bâtiment montre une dégradation importante des cellules 1, 2 et 3. La cellule 4 a été relativement préservée (notamment quelques dégradations au niveau du murs coupe-feu) grâce à l'intervention des pompiers.

Photographie 2 : Vue des cellules 4, 3 et 2 (de gauche à droite)

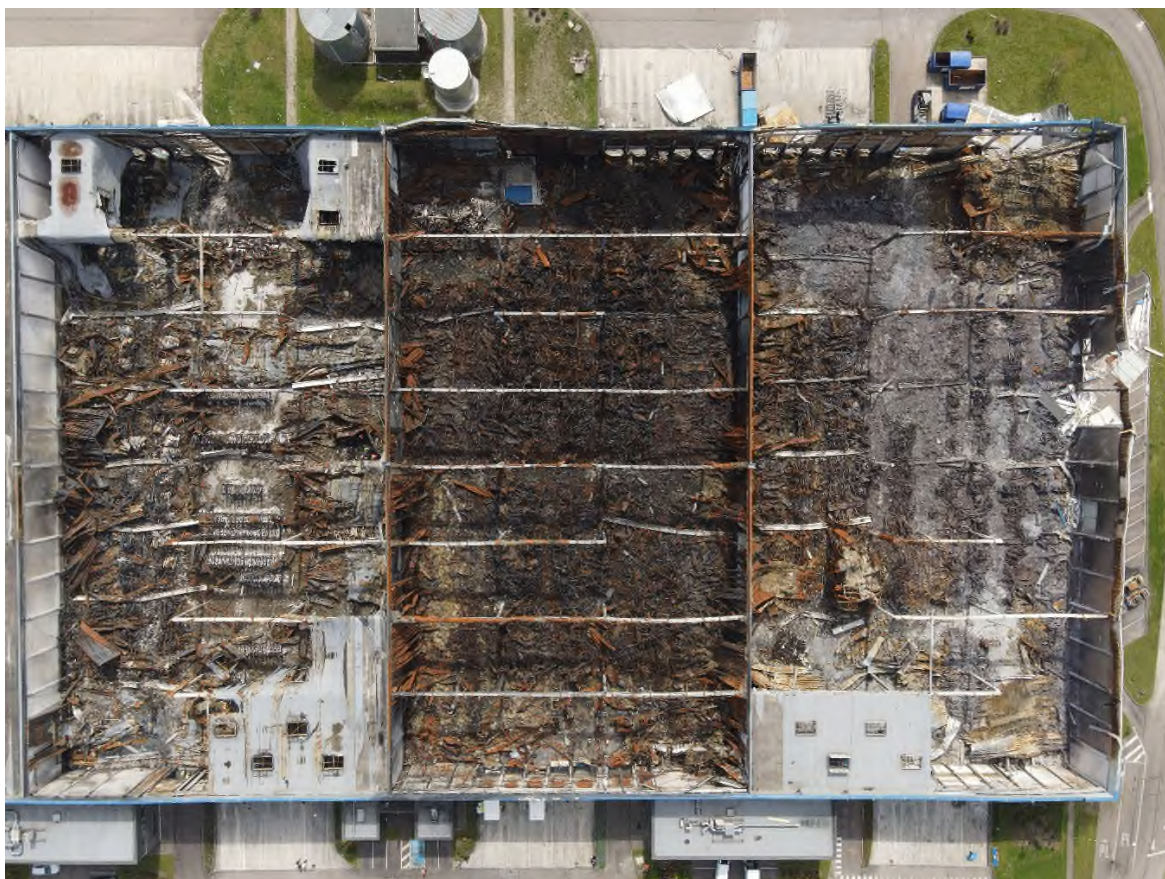
Photographie 3 : Vue des cellules 3, 2 et 1 (de gauche à droite)

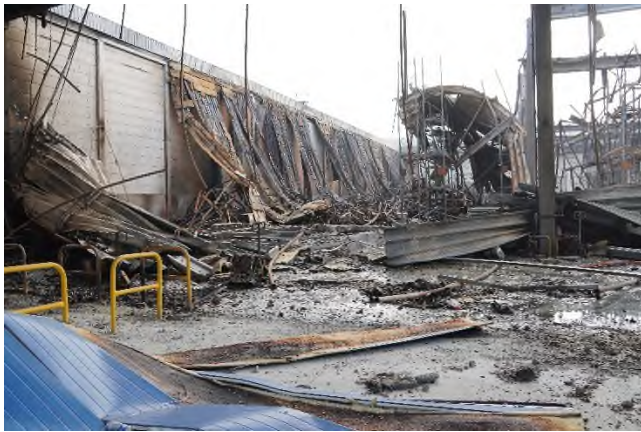
Photographie 4 : Vue du mur intercellules 1-2 avec une partie de la couverture encore accrochée.

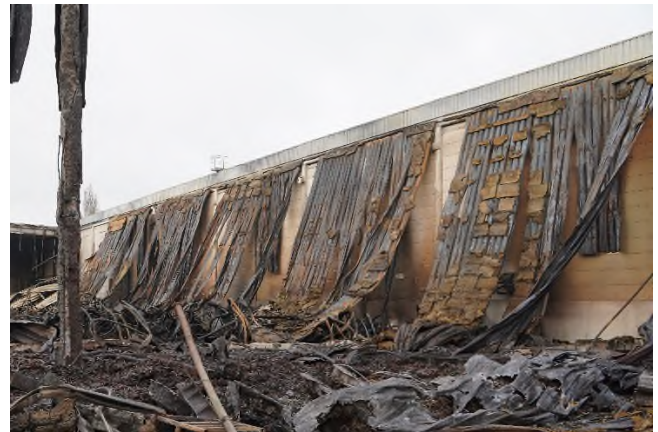
Photographie 5 : photo du mur intercellules 1-2 qui semble avoir bien résisté dans son ensemble.

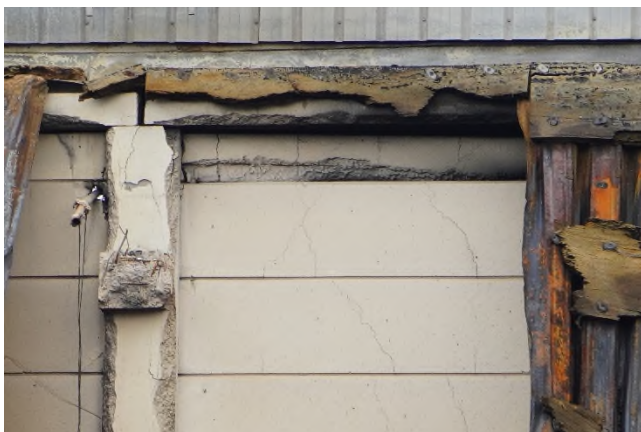
Photographie 6 : Gros plan sur la partie haute du mur intercellules particulièrement dégradé par les effets de l'incendie.

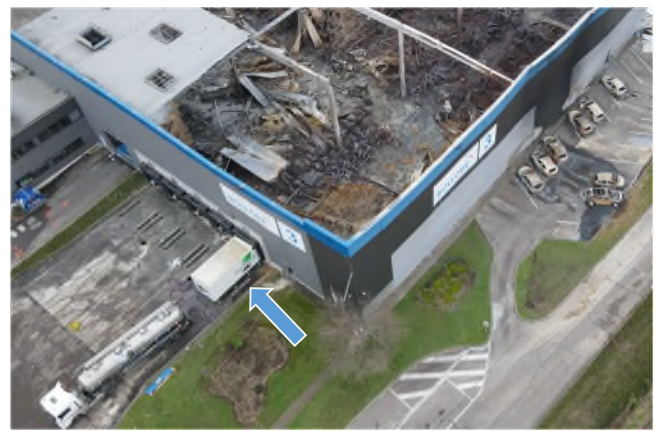
Photographie 7 : Remorque réfrigérée servant à la mise en sécurité des modules présentant des signes de dangerosité (Préconisation du fabricant Blue Solutions)

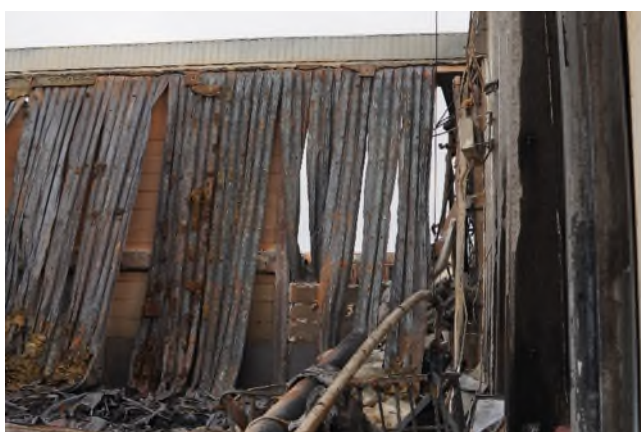
Photographie 8 : Portion de mur intercellules 1-2 détruite du côté de l'arrivée des tuyauteries du système de sprinklage.

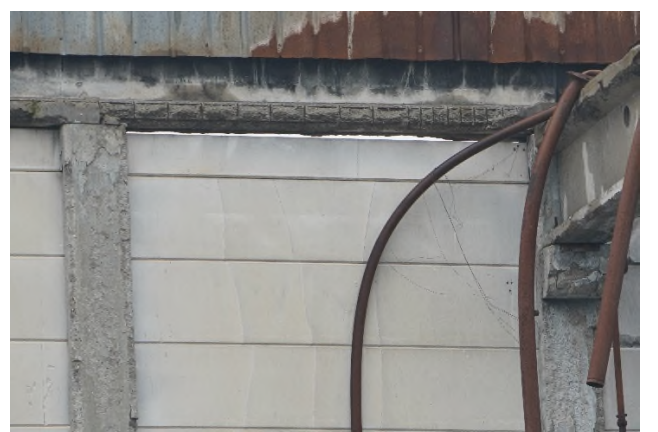
Photographie 9 : mur intercellule 1-2 qui fait apparaître un espace entre le mur et la poutre qui est particulièrement détériorée (ferrailles apparentes)

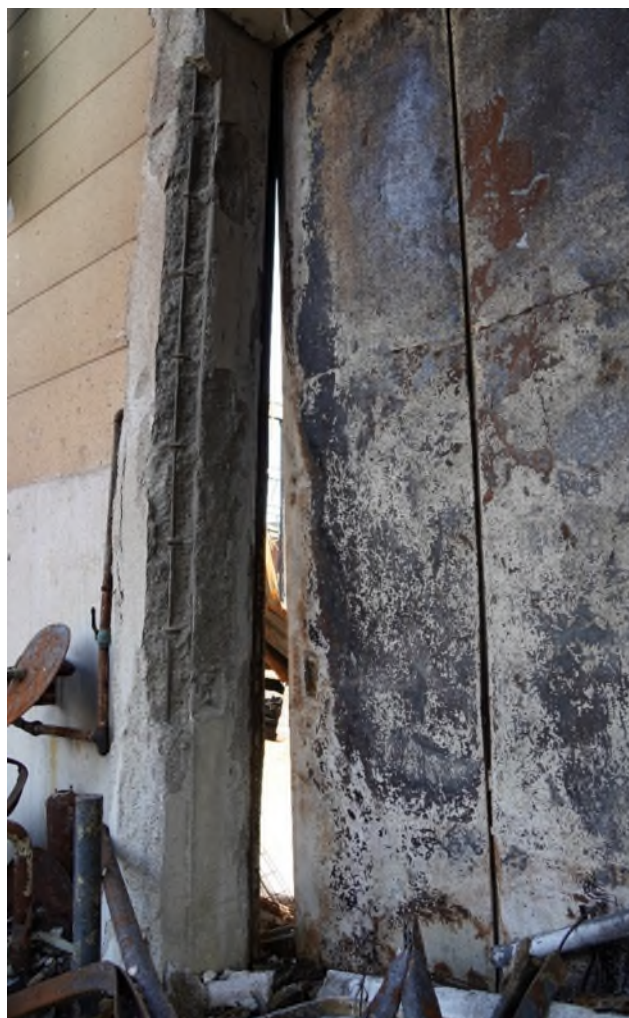
*Photographie 10 (à droite) : Photo de la porte coupe-feu intercellules 1-2 sortie de son rail.*

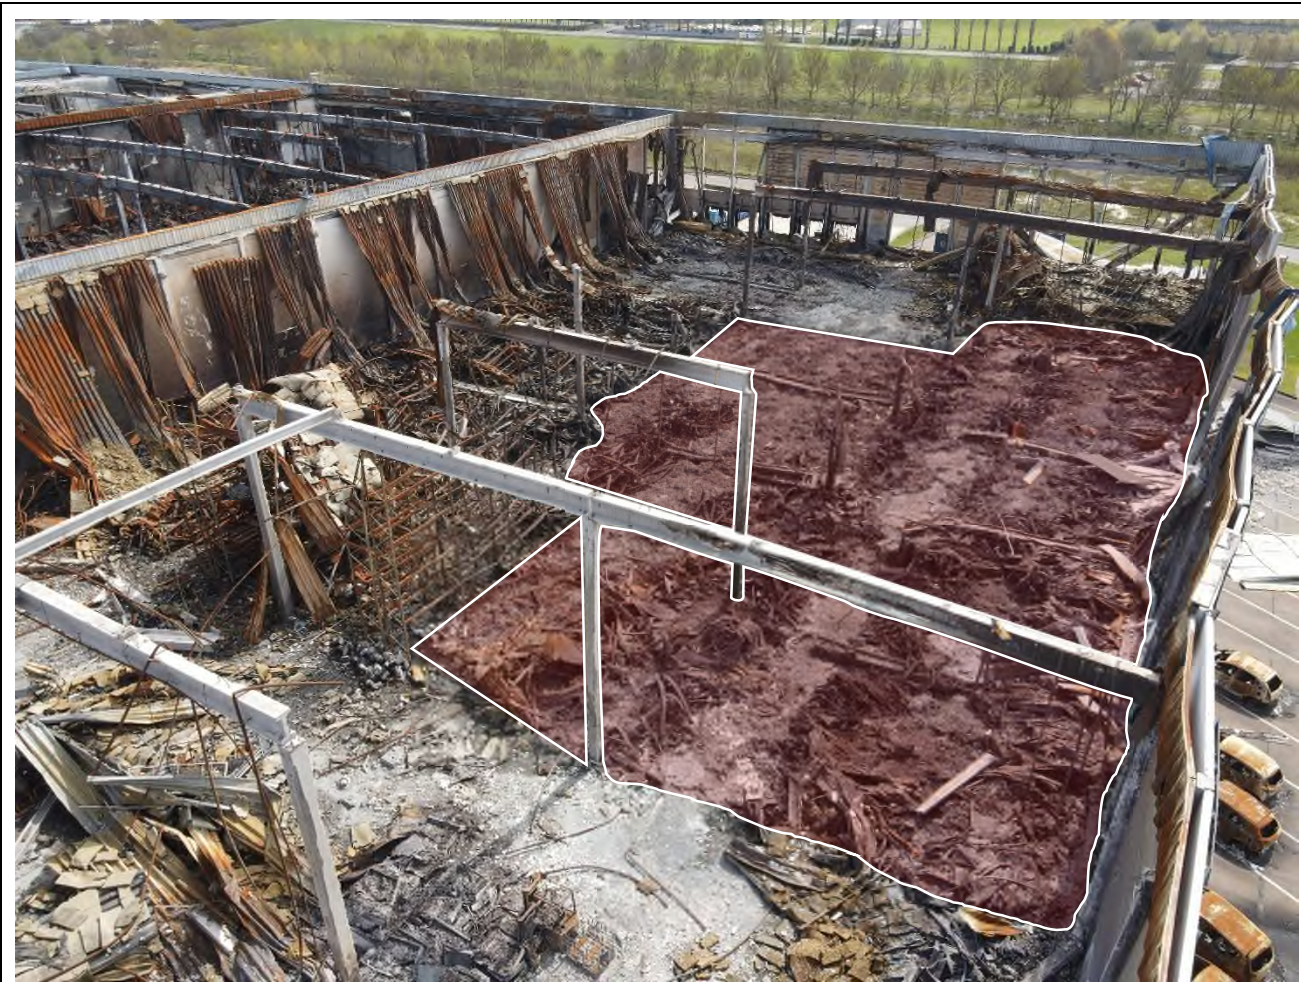
Photographie 11 : Vue de la cellule 1. En Rouge, la zone au sein de laquelle les traces d'incendie sont le plus marquées (disparition quasi totale des racks et des éléments de la toiture), présence au sol d'une épaisse couche de résidus de combustion. Le mur périphérique extérieur a subi des dommages importants qui ont localement conduit à son effondrement vers l'extérieur du bâtiment (cf. Photographie 14). Les atteintes à la structure (poutre béton) sont notablement plus importantes en comparaison celles constatées sur la cellule voisine, où étaient stockés 70 000 pneumatiques.

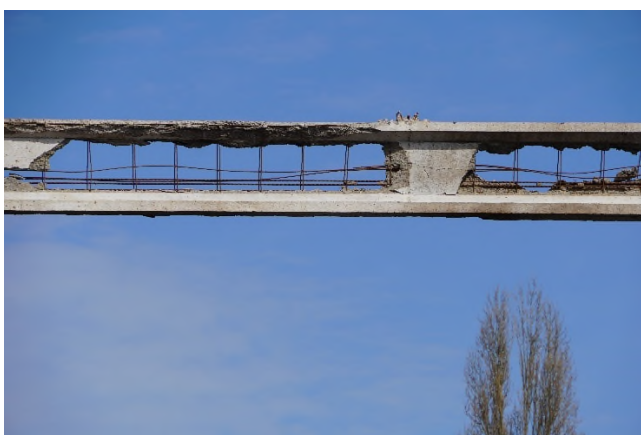
Photographie 12 : La majorité des poutres constituant la structure du toit se sont effondrées pendant l'incendie. Celles restées en place montrent qu'elles ont été exposées à des températures importantes.

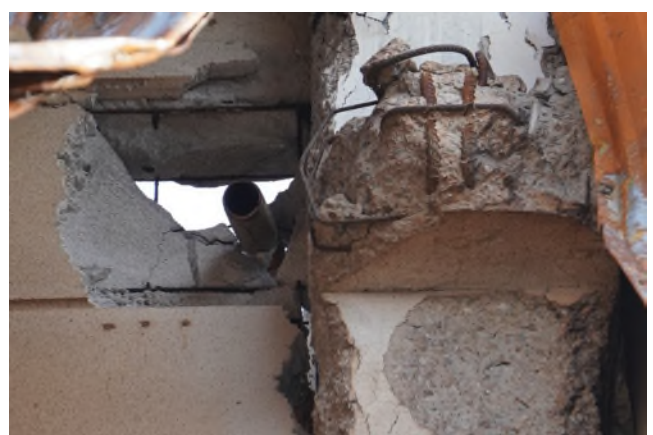
Photographie 13 : le mur intercellules 1-2 présente des dommages au niveau des passages de canalisations.

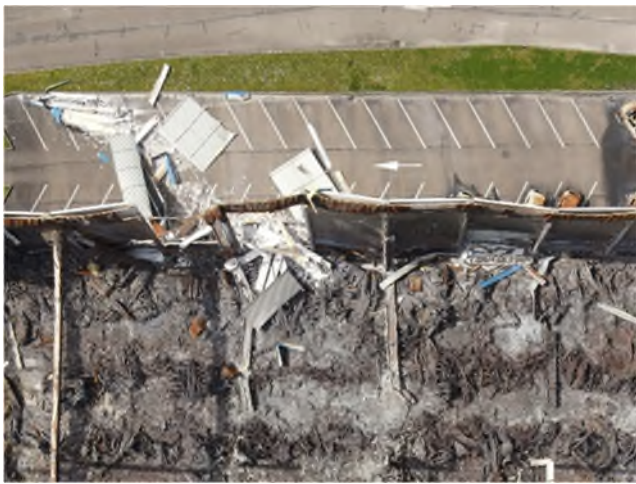
Photographie 14 : Effondrement du mur d'enceinte à l'extérieur du bâtiment en façade ouest. L'heure exacte de l'effondrement n'est pas établie.

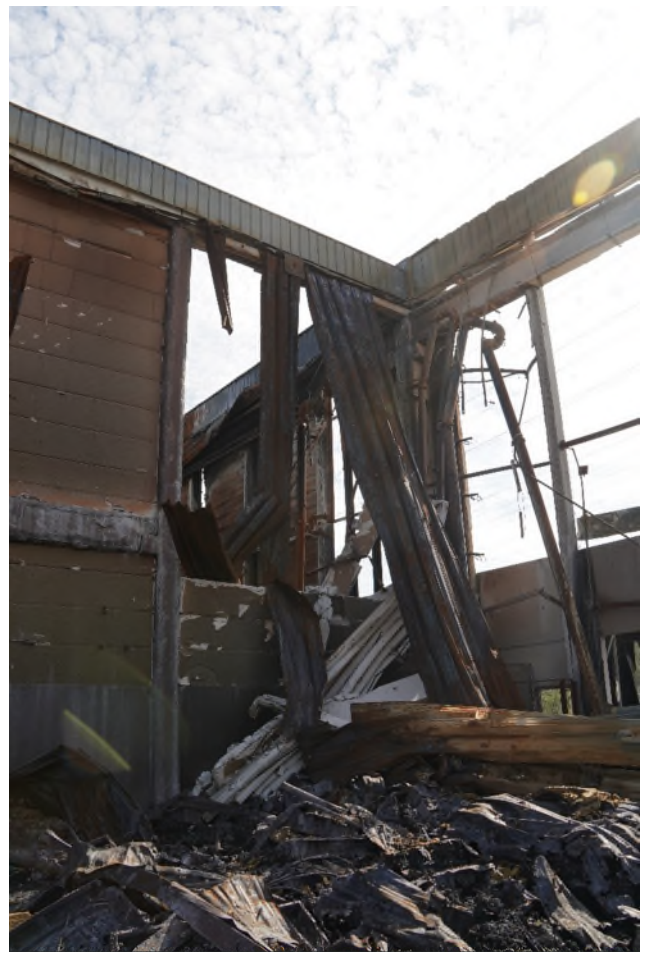
Photographie 15 : (à droite) Tuyauteries principales d'alimentation du système d'extinction automatique des cellules 1 et 2

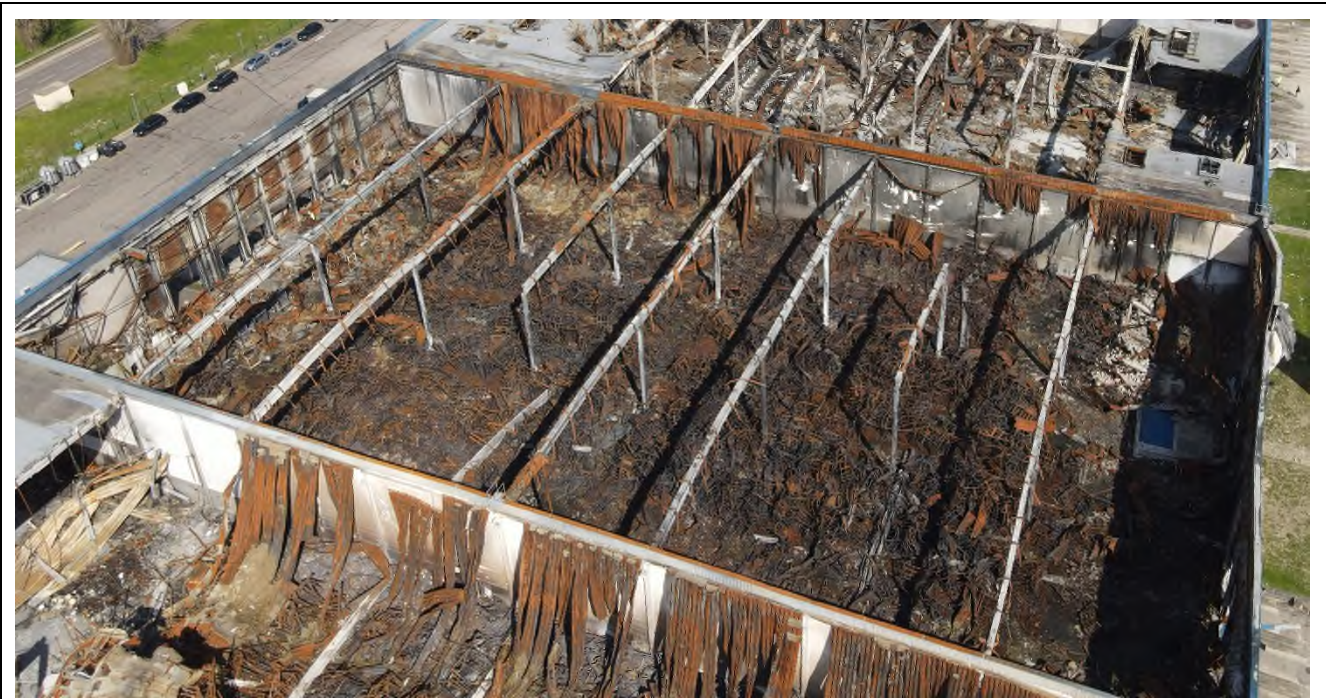
Si la toiture de la cellule 2 a été détruite en totalité, la structure qui la supporte a été moins endommagée que sur la cellule 1. À l'exception de trois poutres tombées au sol, les poutres et les piliers sont encore en place parfaitement identifiables et présentent des dégradations moins importantes que sur la cellule précédente.

L'examen après incendie du mur coupe-feu intercellules 2-3 présente des dégradations comparables aux dégradations du mur intercellules 1-2 mais dans des proportions moindres. La reconnaissance visuelle au drone permet de constater un espace au sommet du mur coupe-feu sous la poutre porteuse en sous-face de toiture sur la quasi-totalité de sa longueur du mur. Cet espace semble être consécutif à l'incendie et à la destruction du matériau (ou du produit) qui assurait auparavant l'étanchéité.

La reconnaissance aérienne de la cellule montre des traces d'incendie homogènes et permet de distinguer les racks effondrés sur lesquels étaient stockés les pneumatiques.

Photographie 16 : Vue de la cellule 2.

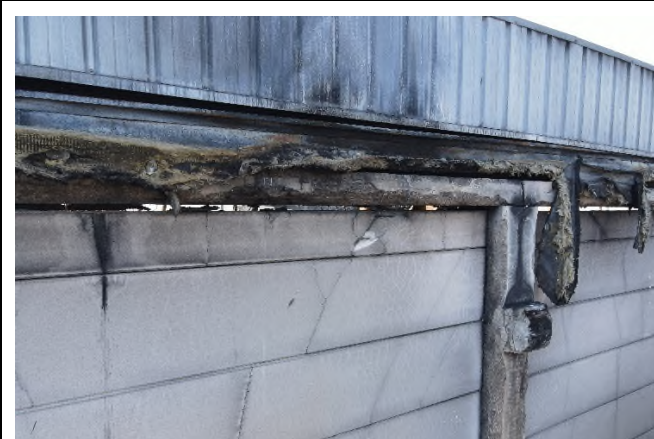
Photographie 17 : Vue de la partie supérieure du mur intercellules 2-3. Un espace est clairement visible entre la dernière plaque de béton et la poutre.

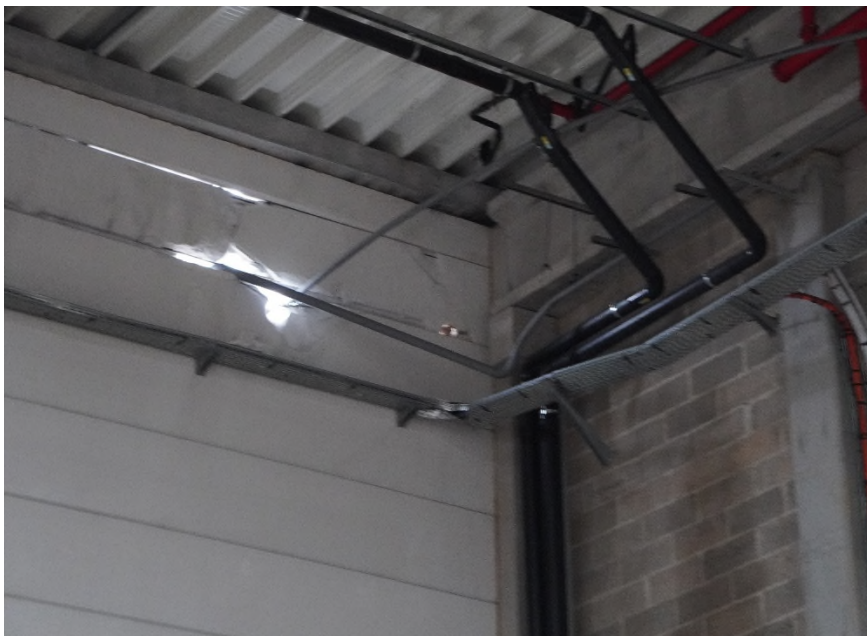
En revanche, l'examen du mur intercellules 3-4 permet, d'une part, de constater que la jonction pilier-dalle préfabriquée n'est plus réalisée et que, par conséquent, des fumées et des gaz d'incendie peuvent se diffuser par ces interstices. On constate également que des premiers points de fragilité peuvent apparaître au niveau du passage de canalisations du chauffage et à la jonction des dalles de béton préfabriquées.

Photographie 19 : détérioration du mur autour du passage de la tuyauterie de chauffage.

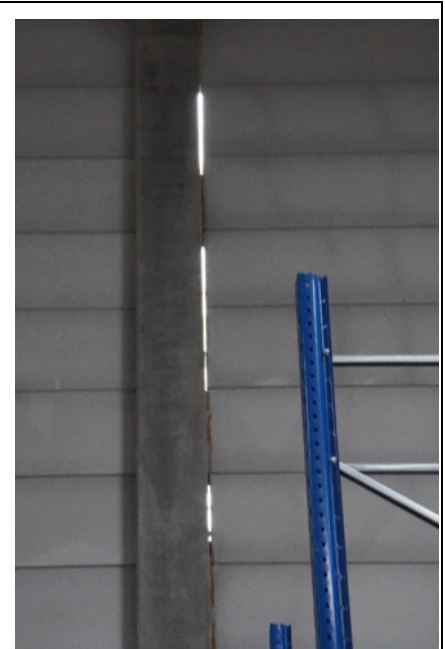
Photographie 20 : liaison poteau-mur préfabriqué.

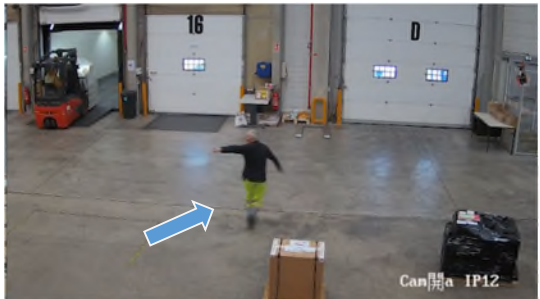
<p>Depuis ce même endroit, un des opérateurs, alerté par un bruit sourd (qui s'est produit 10 à 15 s plus tôt), découvre l'incendie, ordonne l'arrêt des opérations de chargement et l'évacuation du bâtiment. Il déclenche l'alarme. Les opérateurs quittent la cellule en courant</p>
T0 + 1min

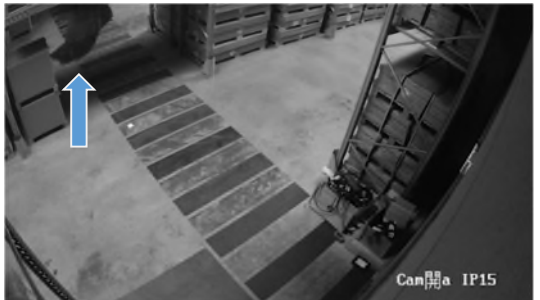
<p>Les premières eaux de sprinklage apparaissent au sol sur l'une des caméras de vidéo-surveillance</p>

- Les premières eaux d'incendie apparaissent à la vidéo un peu moins de 3 minutes après l'alerte ce qui est un délai rapide pour un déclenchement de tête de sprinklage. Pour que le sprinklage se déclenche, il faut que la température dépasse durablement les 74°C au niveau de la tête de sprinklage. Cette tête est située en partie haute de la cellule à une distance qui varie entre 5 et 10 mètres en fonction de la position théorique du départ de feu dans le rack.
- Le premier flash important intervient entre 4 et 5 min après la découverte des premières flammes. Ce flash ressemble à celui produit par l'emballement thermique d'un module.

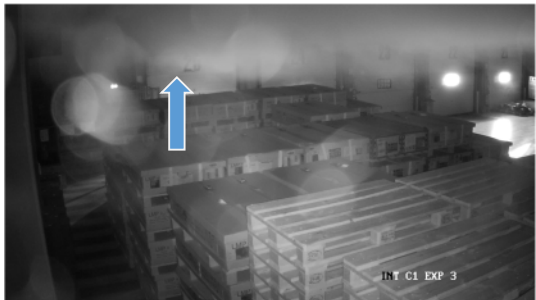
<p>La caméra est occultée par les fumées et les gaz produits par le phénomène en cours</p>
<p>T0 + 57 min</p>

Come évoqué précédemment, l'incendie a une cinétique rapide. Le phénomène produit aussi une importante quantité de fumée qui s'accumule sous le toit de la cellule. En une dizaine de minutes, le plafond de fumée est descendu suffisamment bas pour occulter les caméras de vidéosurveillance situées à 5 m environ. Cela représente un volume de 30 000 m<sup>3</sup>.

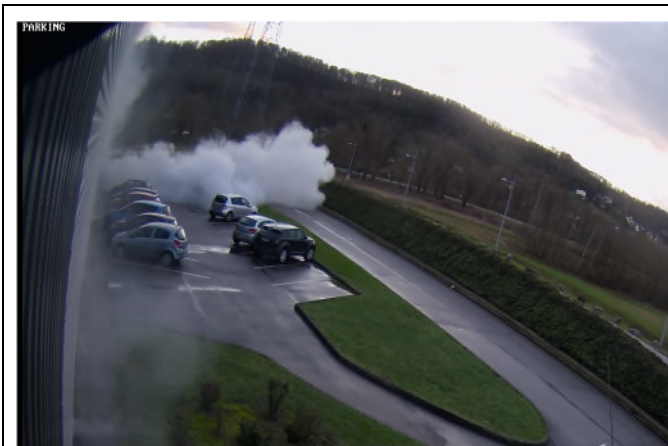
Une autre séquence vidéo extérieures a retenu l'attention des enquêteurs. Alors même que les services de secours et d'incendie sont déjà sur place (donc bien plus tard que la phase précédemment décrite), la séquence fait distinctement apparaître des effets de souffle probablement dus à des phénomènes de surpression à l'intérieur de la cellule. Ces explosions sont suffisamment puissantes pour faire bouger les bardages sur lesquels sont fixées les caméras et expulser des fumées blanches par les ouvertures (portes de quai ou sorties de secours).

Photographie 21 : Émission de fumées consécutives à une explosion à l'intérieur de la cellule 1 (Façade ouest).

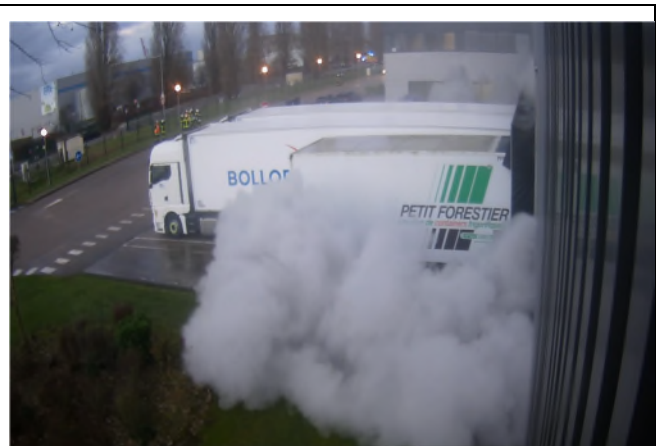
Photographie 22 : Émission de fumées en façade nord.

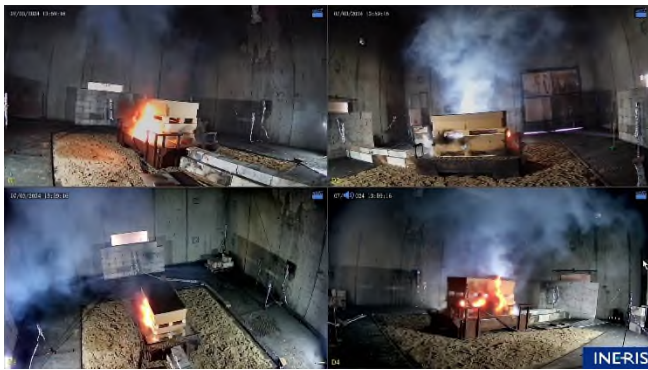
Photographie 29 : le feu gagne en intensité. Les flammes qui se forment ne sont pas caractéristiques d'un feu de métal mais correspondent à un feu de contenant

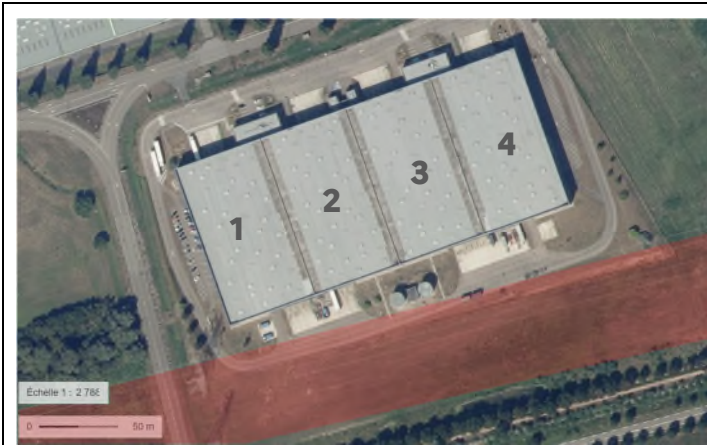
En termes de difficultés opérationnelles, outre les phénomènes de détonations et de projections, le SDIS mentionne également la présence de trois lignes à haute tension 225 kV et une ligne de 90 kV aux abords de l'entrepôt. La présence de ces lignes ne permet pas le déploiement de moyens d'extinction de type bras élévateur sur une des faces de l'entrepôt compte-tenu des distances de sécurité à respecter et des effets de l'incendie.

Photographie 37 : En rouge la bande d'emprise de la ligne à haute tension.

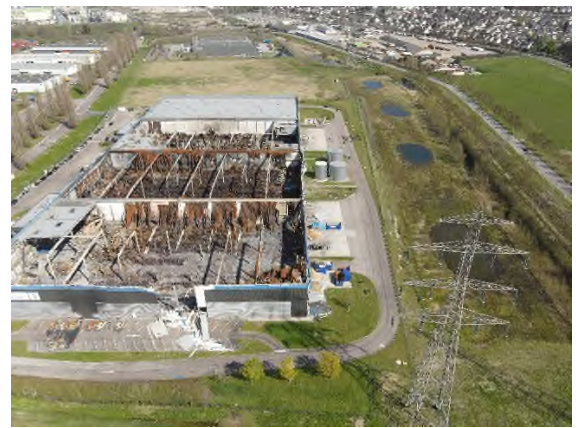
Photographie 38 : Vue aérienne de l'entrepôt et à droite la présence de la ligne à haute tension.

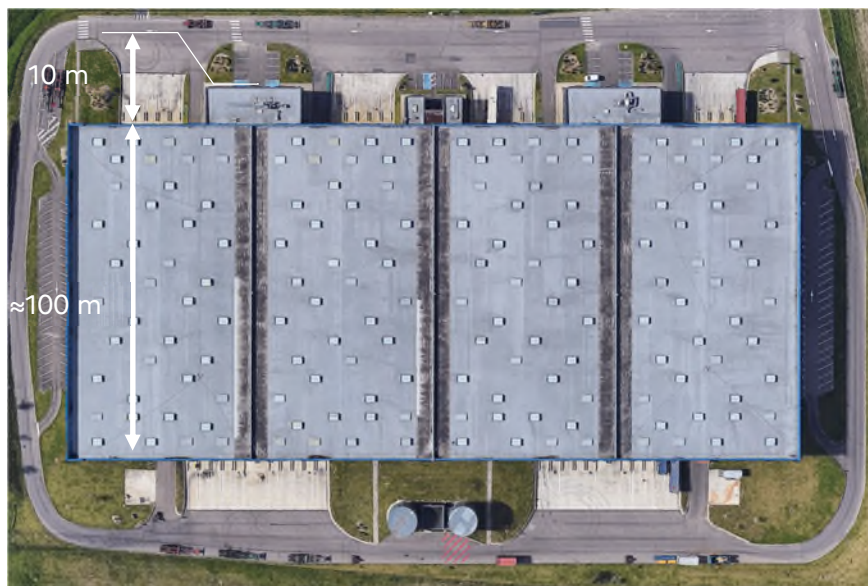
Le SDIS a enfin fait part aux enquêteurs des difficultés d'intervention liées aux dimensions et à la configuration du bâtiment (présence des locaux administratifs "en saillie" du mur coupe-feu) qui ne permettent pas d'atteindre la totalité des murs intercellules à l'aide des moyens d'extinction employés.

Photographie 39 : Vue aérienne de l'entrepôt Highway et indication des dimensions

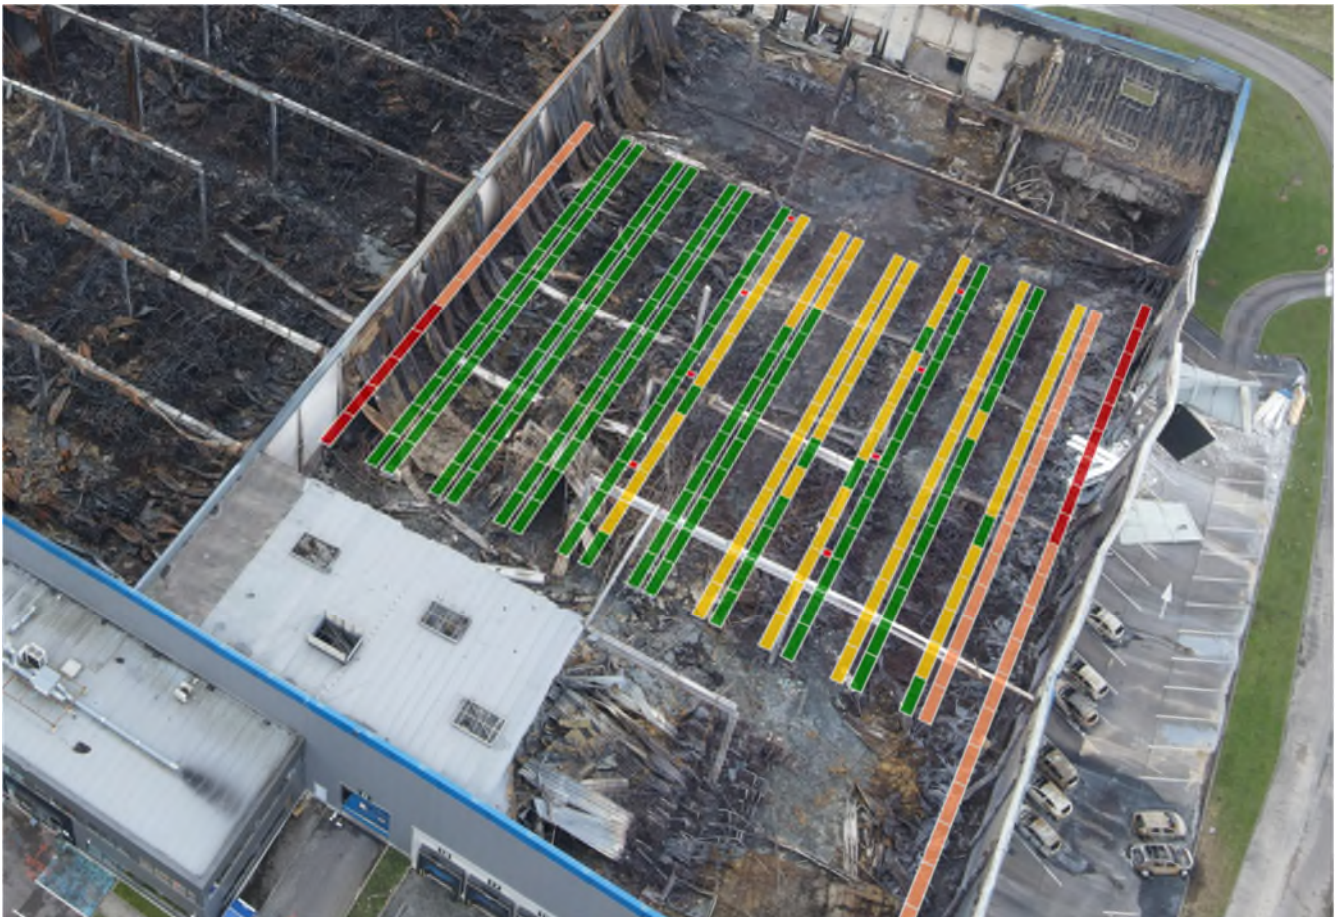
Photographie 40 : Vue de la cellule 1 et en superposition une représentation de la densité de stockage des batteries sur les différentes travées de racks. Plus la couleur est rouge plus il y a de modules dans les racks. On aperçoit la destruction partielle du mur en façade ouest à un endroit où la quantité de batteries est importante.

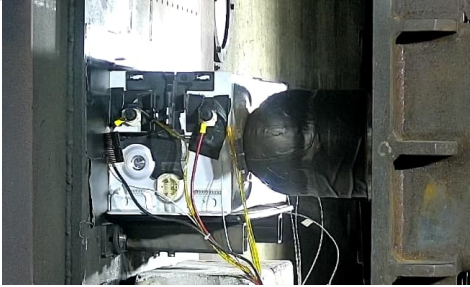
150 s	Maximum de force lors de l'essai atteint (160 kN)	
175 s	Rupture mécanique du casing du module. Légère fumée visible. Enfoncement 88 mm

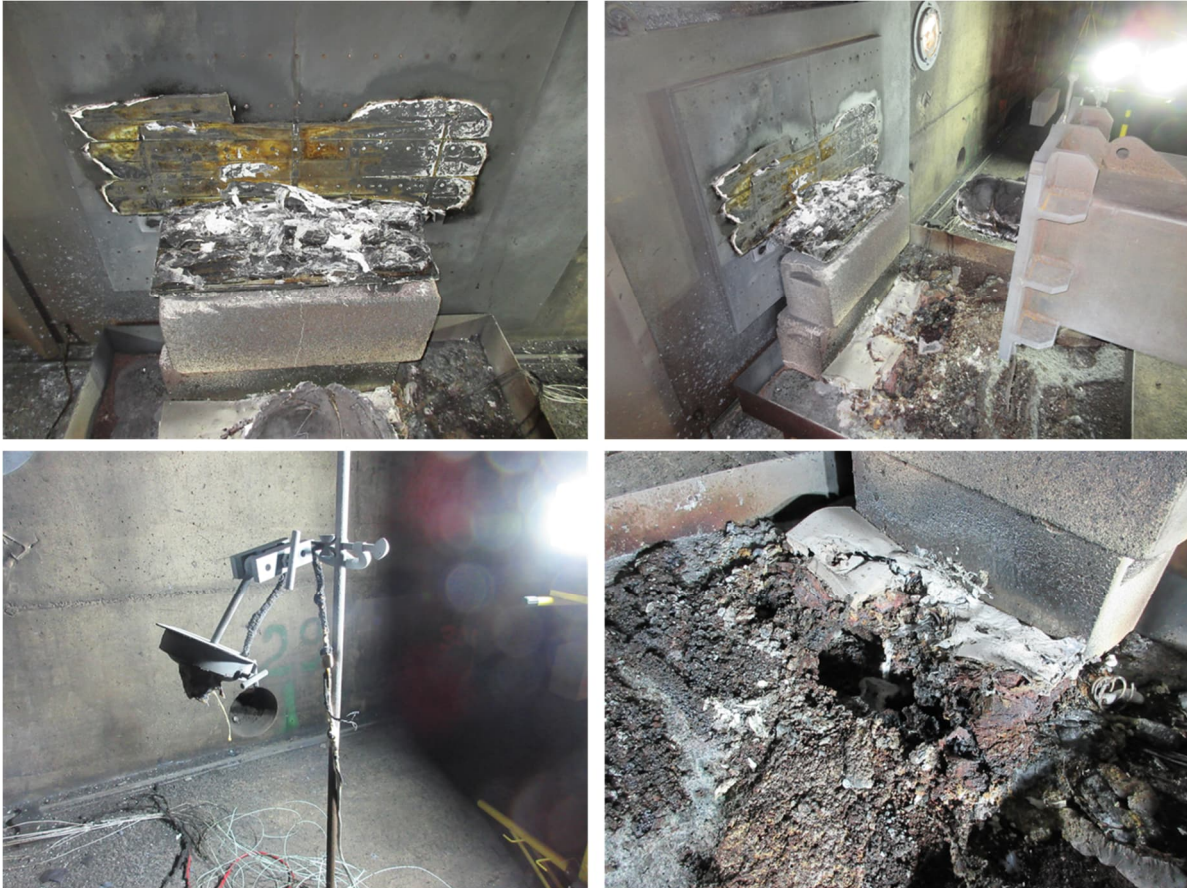
Les photos après essai sont présentées en Figure 10. Elles permettent de constater que le module est complètement détruit. Des résidus, rougeâtres sont visibles. Le bac de rétention en acier (température de fusion d'environ 1400 °C) est percé et l'état de dégradation de la caméra placée à plusieurs mètres témoigne d'un flux thermique important et de températures extrêmement élevées. Les fluxmètres placés à 2,5 m du module ont enregistré un pic à 25 kW/m<sup>2</sup> ce qui présuppose une émittance de flamme élevée (supérieure à 100 kW/m<sup>2</sup>).

Figure 10 : Photographies après essai (écrasement axe Y)

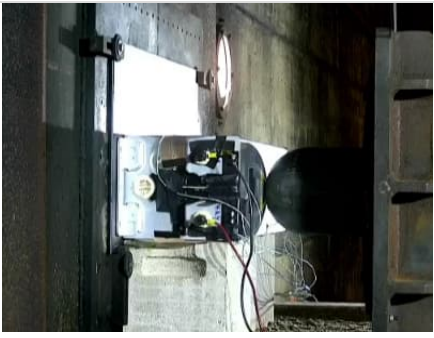
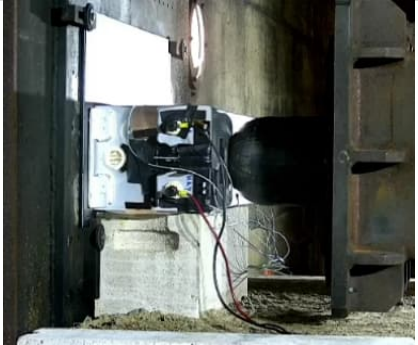
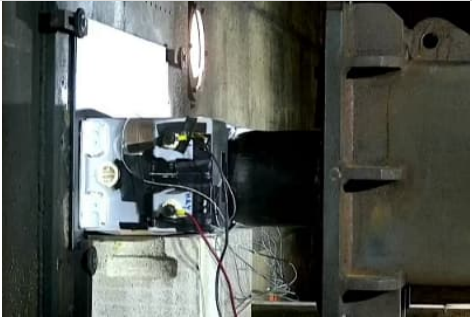
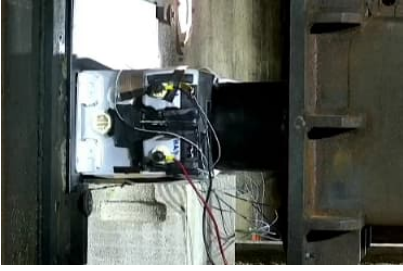
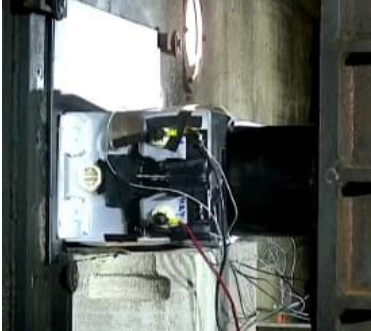
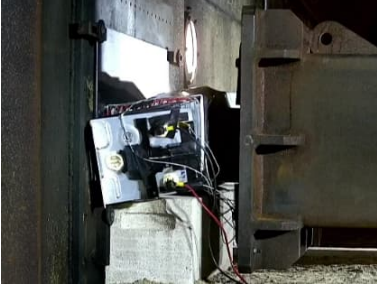
Tableau 2 : Chronologie des événements lors de l'essai d'écrasement sur l'axe Z

Temps	Evènement	
- 5 min 49 s	Début enregistrement vidéo (15h 10 min 30 s)	
-1 min 52 s	Début enregistrement IR	
-137s	Début enregistrement des données	
0 s	Début de l'écrasement $T_{max} = 13^{\circ}\text{C}$

70 s	Première chute de tension (-3.3 V) Enfoncement 34 mm

91 s	Maximum de force (476 kN) Enfoncement 45 mm	
143 s	Première élévation de température (TC 2, 3, 7, 8) Enfoncement de 71 mm $13^{\circ}\text{C}$ sur caméra IR

Temps	Evènement	
192 s	Tension à 0V Enfoncement 96 mm $T_{\max} = 14^{\circ}\text{C}$

205 s	Rupture mécanique du casing du module. Légère fumée visible. Enfoncement 102 mm

356 s	Arrêt de l'enfoncement Enfoncement max de 178 mm $T_{\max} = 15^{\circ}\text{C}$

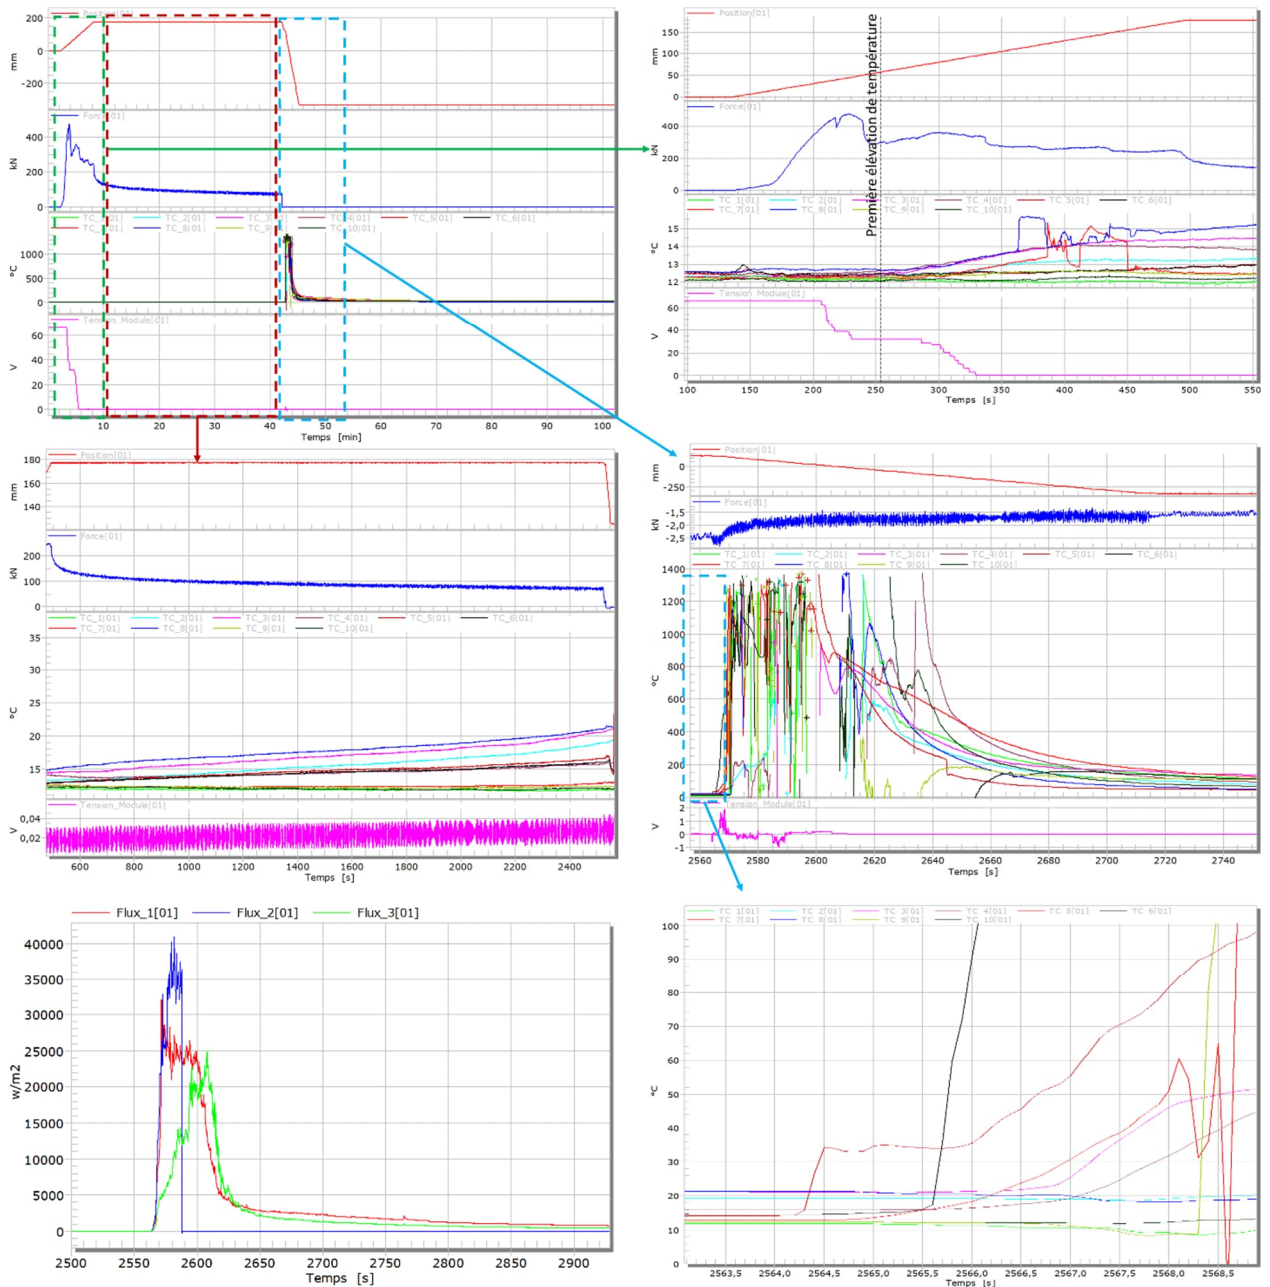
Il est important de rappeler que les thermocouples placés sur le casing, ne reflètent pas forcément les températures de l'électrochimie (empilement d'EC). Les images extraites de la caméra thermique présentées en Figure 12 donnent de meilleures informations. Durant la réaction, l'ensemble des thermocouples sont saturés révélant que les températures ont dépassé 1200°C. Un pic de flux radiatif proche de 25 à 30 kW/m<sup>2</sup> est enregistré à 2,5 m du module. Les données enregistrées par le fluxmètre 2 ne seront pas retenues car il a un comportement anormal (chute rapide et annulation des valeurs en cours de réaction).

Figure 11 : Données enregistrées durant l'essai d'écrasement sur l'axe Z

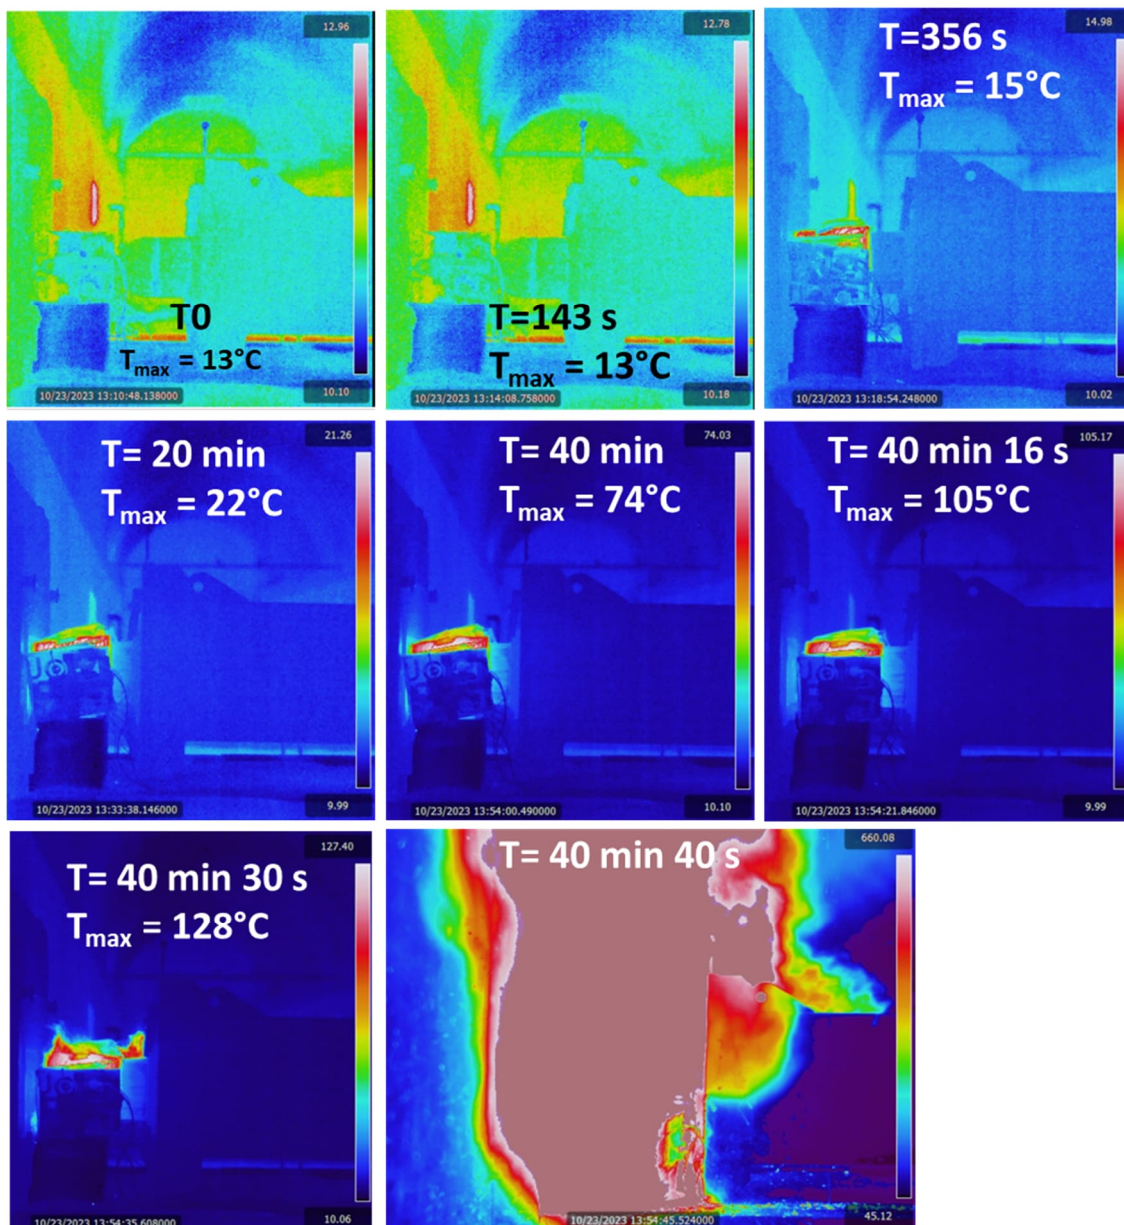
Les images de la caméra thermiques permettent de constater une élévation progressive de la température jusqu'à 33°C lors de l'écrasement. Une élévation assez brutale de la température (+75°C en 20 sec) est constatée 2 min avant l'évènement. Durant la réaction, la caméra est saturée d'abord à 160°C puis à 660°C due aux limites de la caméra.

Figure 12 : Captures d'écrans de la caméra infra-rouge lors de l'essai d'écrasement axe Z.

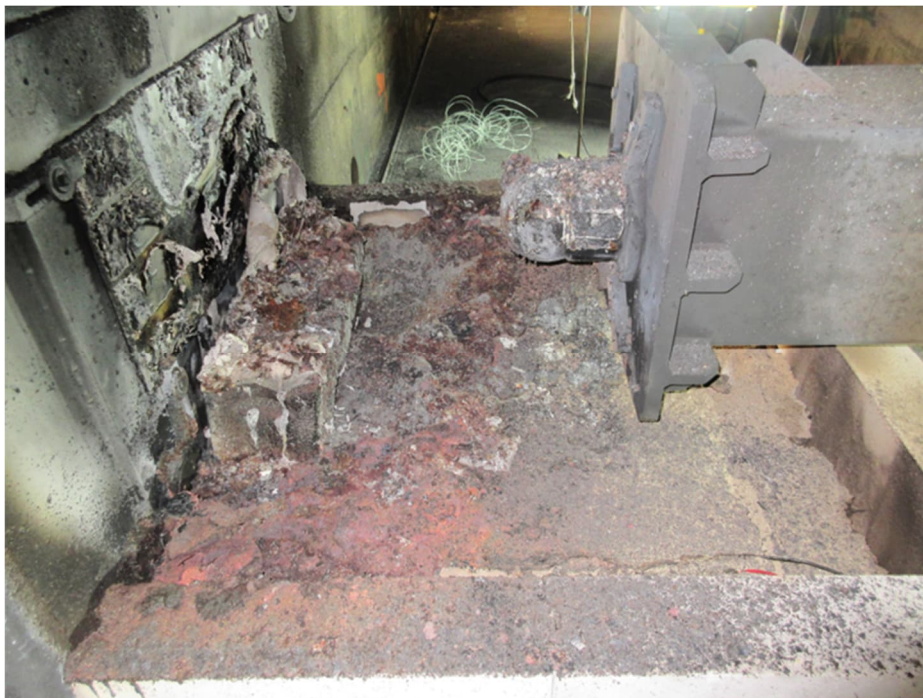
Figure 14 : Photo après essai

La photo après essai est présentée en Figure 14. Elle permet de constater que le module est complètement détruit. Des résidus rougeâtres sont visibles.
