# Rapport d'Enquête

Sur l'incendie de l'entrepôt  
Highway France Logistics 8 à  
Grand-Couronne (76) le 16 janvier  
2023

Titre du document : Rapport d'enquête technique sur l'incendie de l'entrepôt Highway France Logistics 8 à Grand-Couronne (76)

N° : MTE-BEARI-2025-04

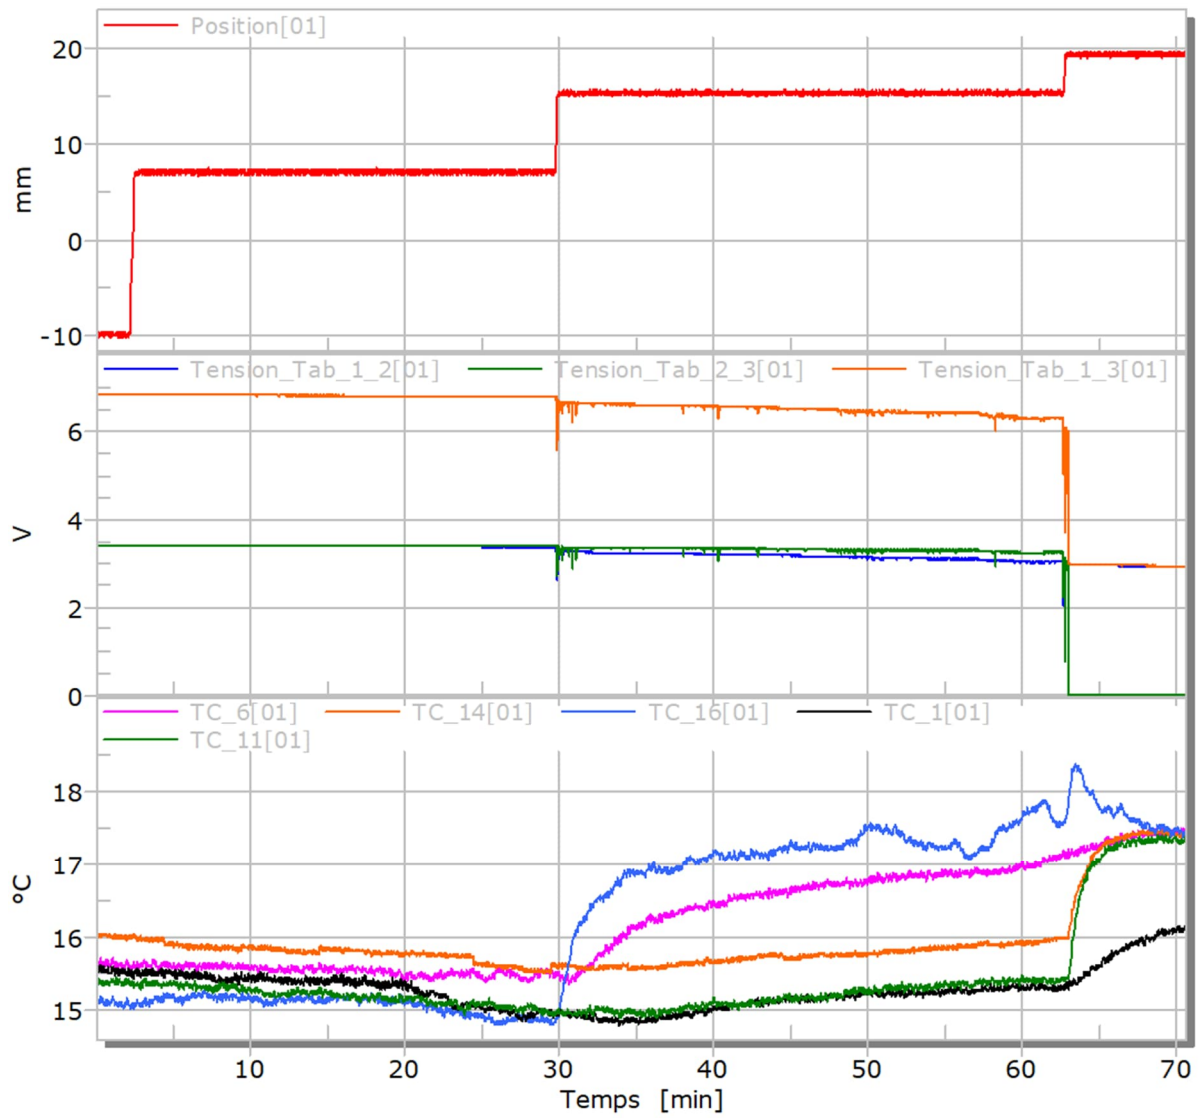
Figure 21 : Données enregistrées lors de l'essai de pénétration au clou

L'essai clou s'est déroulé dans des conditions satisfaisantes et n'a pas conduit au déclenchement de l'emballement thermique<sup>27</sup> durant la durée de l'essai. Le test montre une assez bonne résistance de la cellule à ce type d'abus. Les mesures permettent font état d'une élévation de température localisée de 2°C insuffisante pour déclencher un emballement thermique.

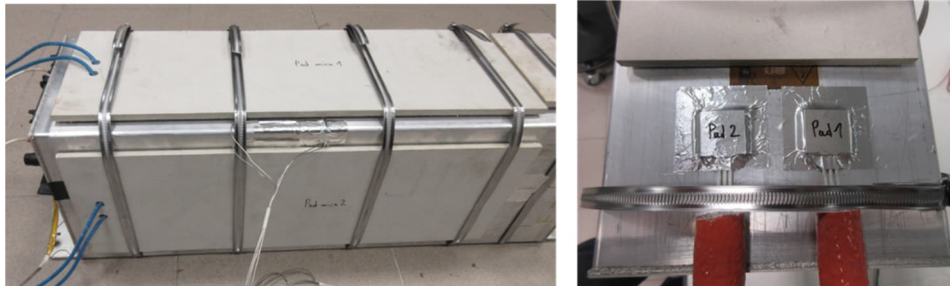
Figure 25 : Implantation des pad chauffants

L'ensemble de cette instrumentation et du positionnement est décrit en Figure 25.

- L1 et L2 :
  - o Taille de pad 2,5 x 2,5 cm,
  - o Puissance : 600 W (100 W/cm<sup>2</sup>),
  - o Température maximale 800°C,

- Pads chauffants : Mica 1 et 2 ,
  - o Taille de pad : 50 x 15 cm,
  - o Puissance : 3 300 W (4.4 W/cm<sup>2</sup>),
  - o Température maximale 600°C.

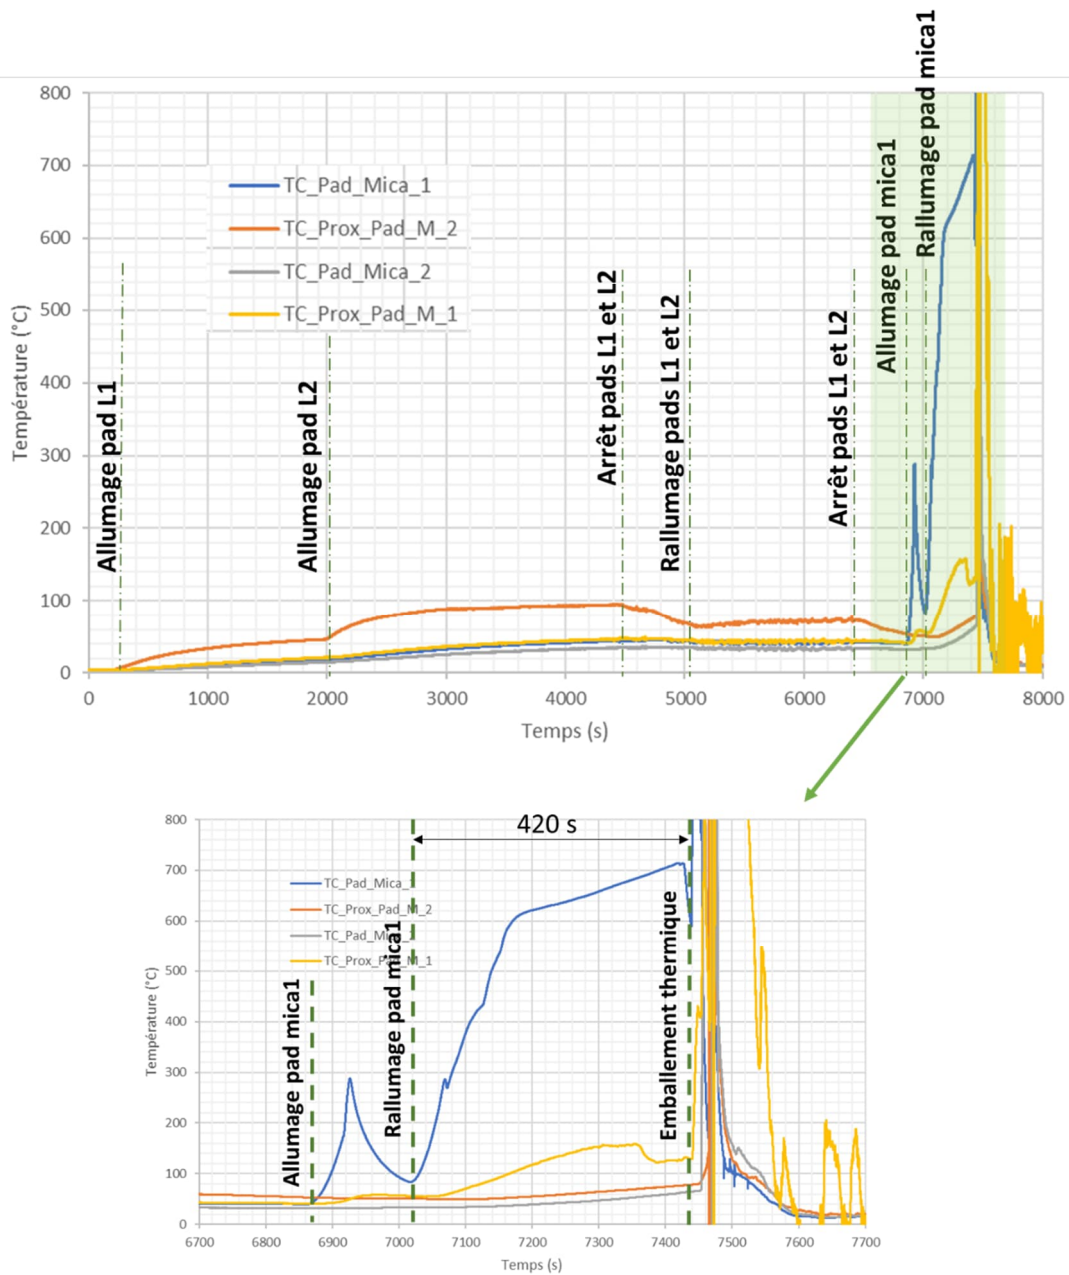
Environ 2 min après, le pad chauffant est relancé. 420 s (7 min) après le début de la chauffe, le module réagit. La température maximale atteinte par le pad, juste avant évènement est de 715°C. La température enregistrée par le thermocouple « TC\_prox\_pad\_M\_2 », placé à 1 cm du pad chauffant (en jaune sur les graphs) est particulièrement intéressante car plus représentative de ce qu'il se passe à l'intérieur du module. A partir du début de la chauffe, celle-ci augmente de manière quasi linéaire jusqu'à 7300 s, où un palier à environ 155°C apparaît. Celui-ci dure 60 s et la température décroît ensuite vers un second palier autour de 120°C. Ce comportement pourrait être attribué à l'absorption de l'énergie par la fusion du Li métal ( $T_{\text{fusion}} = 180^\circ\text{C}$ ). 80 s après, l'emballement thermique démarre.

Figure 30 : Températures mesurées par les thermocouples sur et à proximité des éléments chauffants en mica

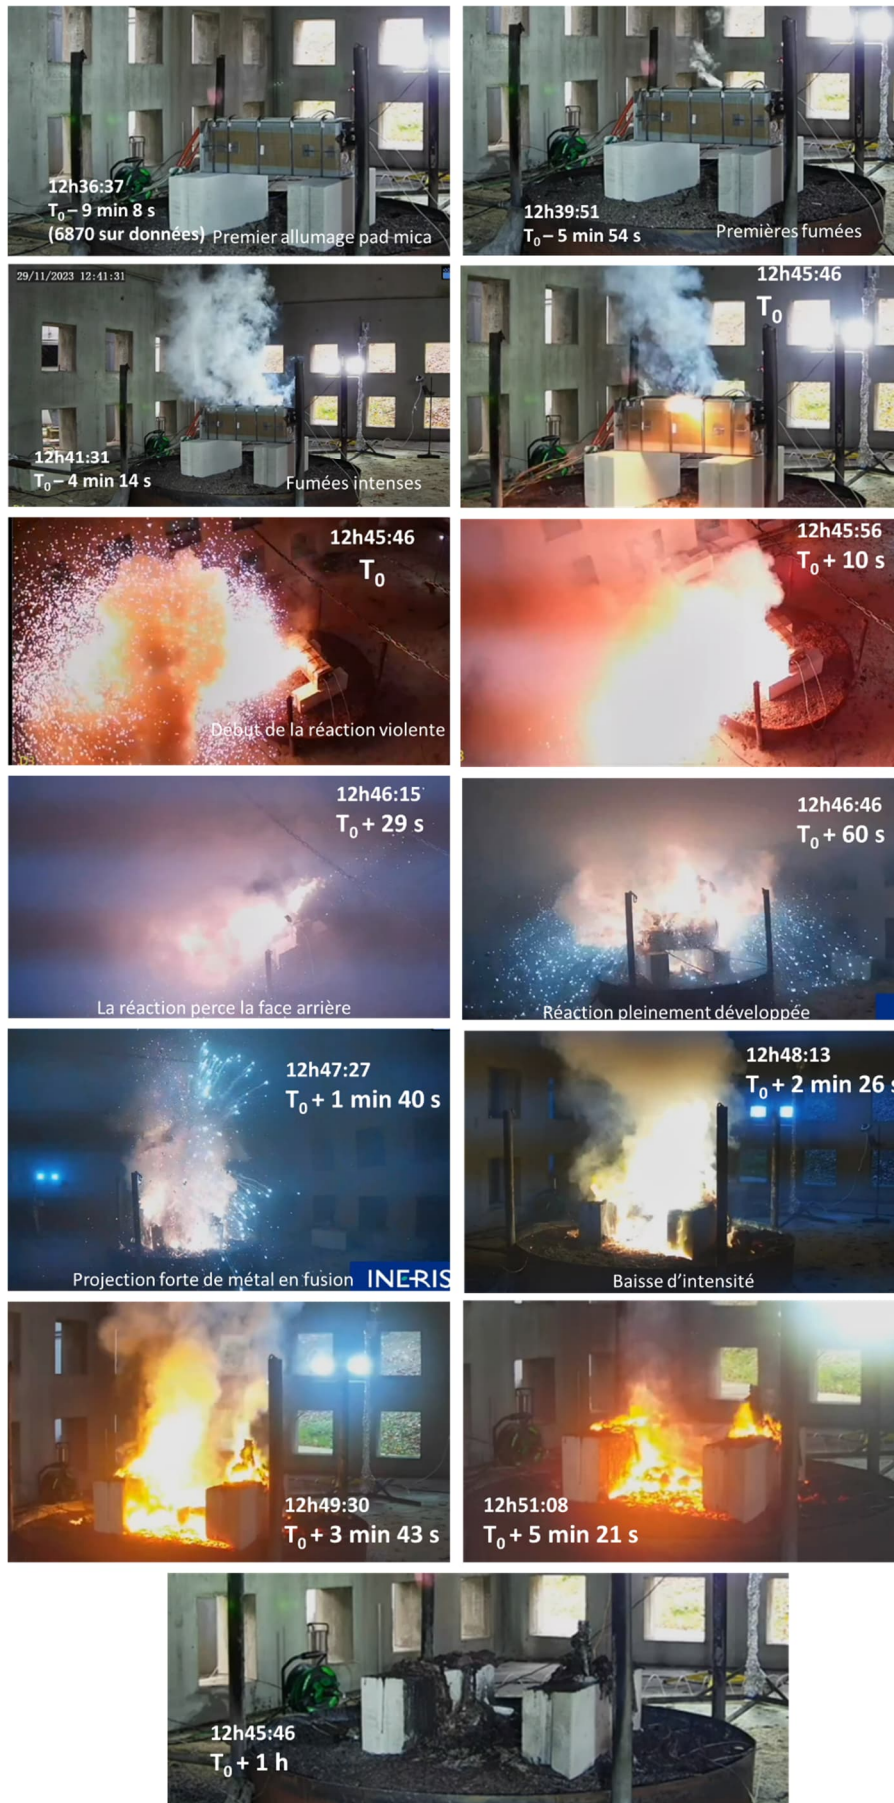
Figure 31 : Extraits de la vidéo de l'essai de surchauffe par pad module

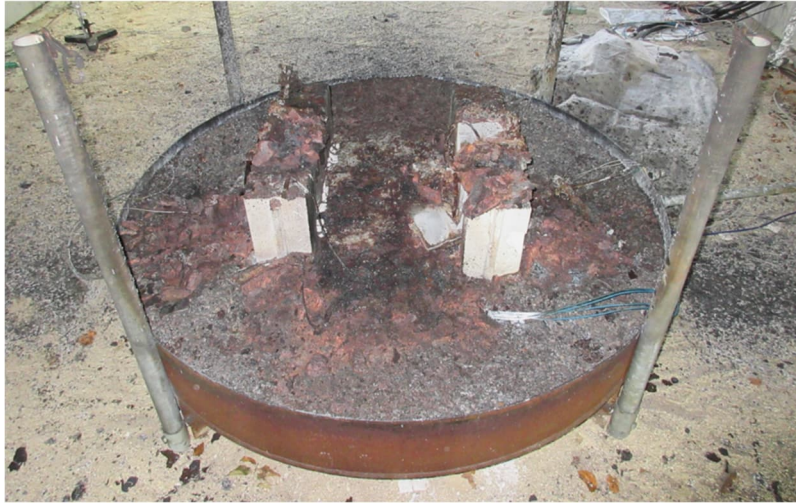
Figure 37 : Photographie après essai

Enfin, la Figure 37 présente les résidus après essai. De manière similaire aux autres essais ayant conduit à une réaction, l'échantillon est entièrement détruit et des résidus brunâtres sont retrouvés.

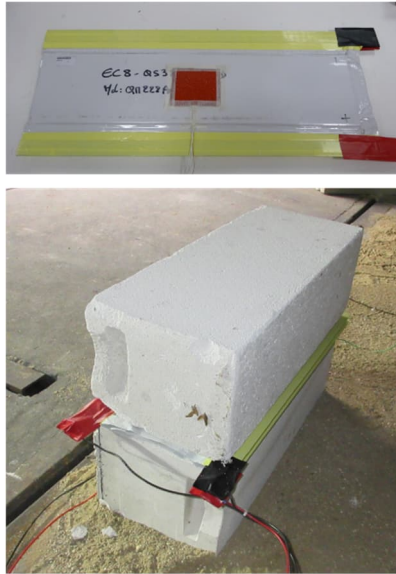
Figure 39 : Montage expérimental de l'essai chauffe rapide localisée sur EC

Afin d'assurer un bon contact entre le pad chauffant et l'EC ainsi qu'une pression sur les EC, le système a été placé entre deux parpaings réfractaires de type siporex de 15 kg chacun.

La Figure 39 présente le dispositif avant essai.

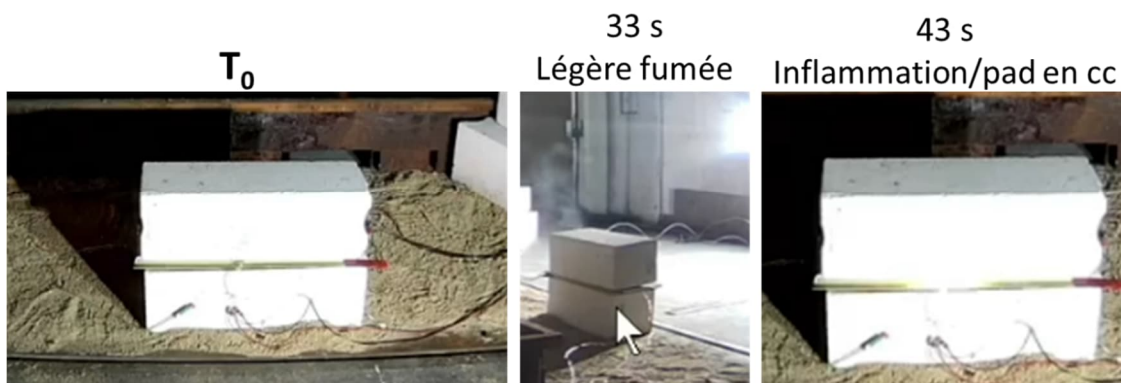
Figure 40 : Extraits vidéo de la première chauffe n'ayant pas provoqué d'emballement thermique

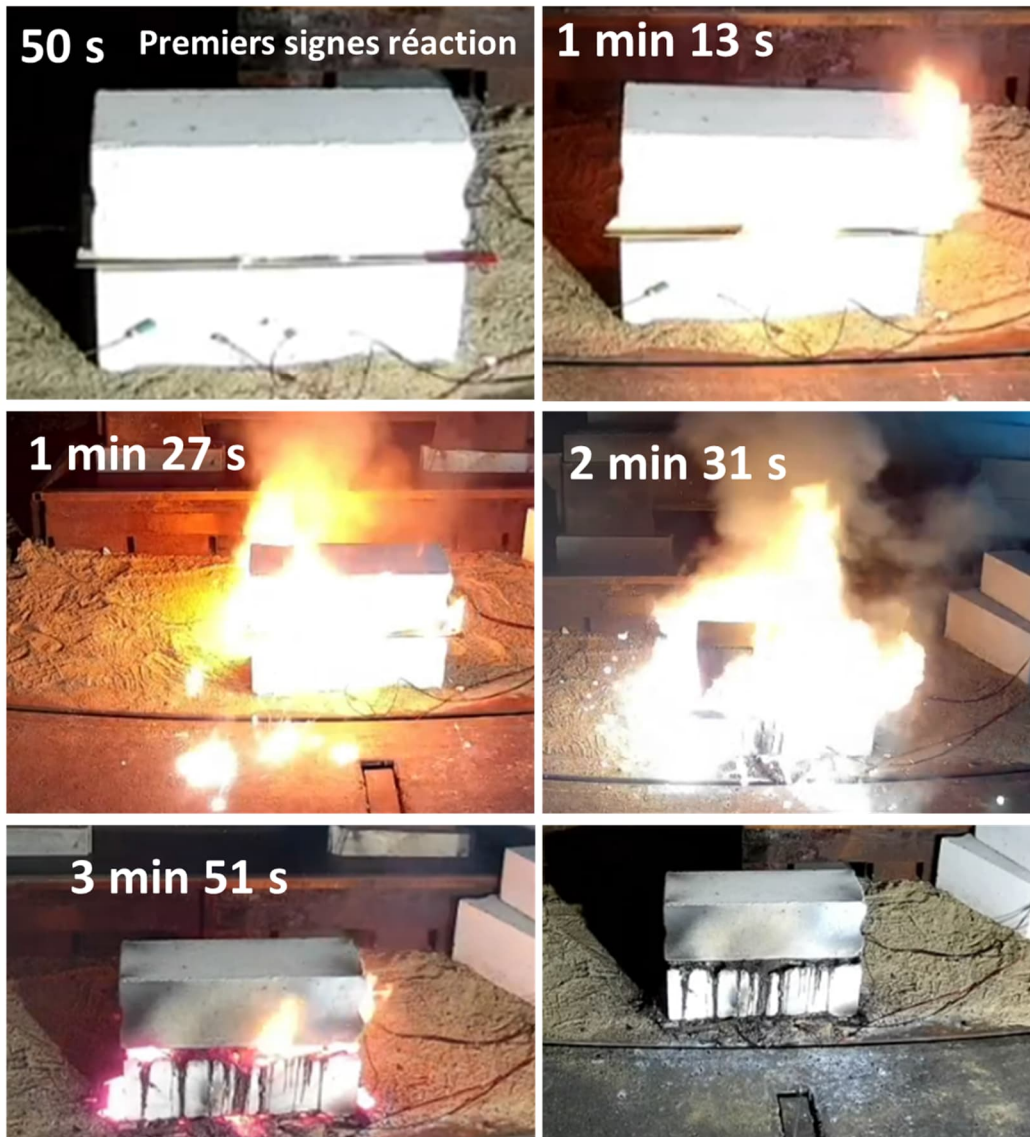
Figure 42 : Extraits vidéo de la seconde chauffe après remplacement du pad chauffant

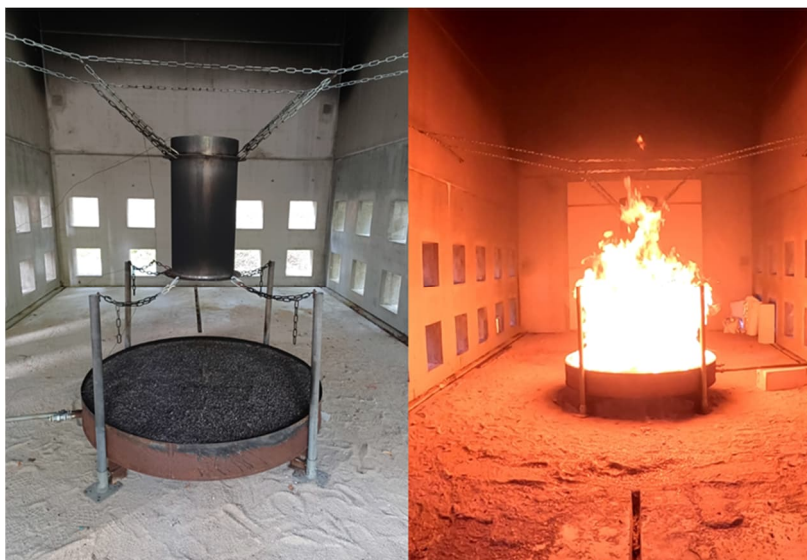
Figure 43 : Photographies du moyen d'essai

Le module a ainsi été placé au centre d'une virole en acier de 2 mm d'épaisseur, de 40 cm de diamètre et de 80 cm de longueur, elle-même suspendue au-dessus d'un feu de propane. En ajustant la puissance du feu de propane, la puissance thermique radiative reçue par le module a pu ainsi être ajustée. Cet ajustement de protocole empêche une bonne mesure des flux thermiques émis mais permet l'évaluation des autres paramètres recherchés (nb : pour l'étude des flux thermiques émis par un module, se reporter à la partie 6 surchauffe module par pad chauffant).

Le montage expérimental est présenté en Figure 43. Le moyen d'essai est placé au centre d'une chambre d'essai de 300 m<sup>3</sup> dotée d'une extraction forcée de 35 000 m<sup>3</sup>/h s'effectuant verticalement à 7 m de hauteur. Les entrées d'air sont assurées par des ouvertures de 40 x 40 cm<sup>2</sup> réparties sur tout le pourtour de la chambre.

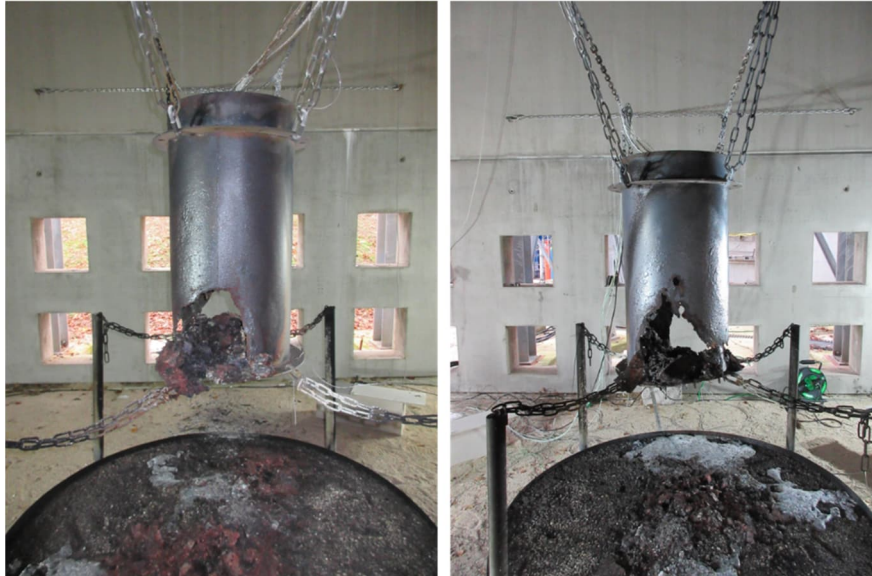
Figure 49 : Photographies du montage après l'essai de flux radiatif

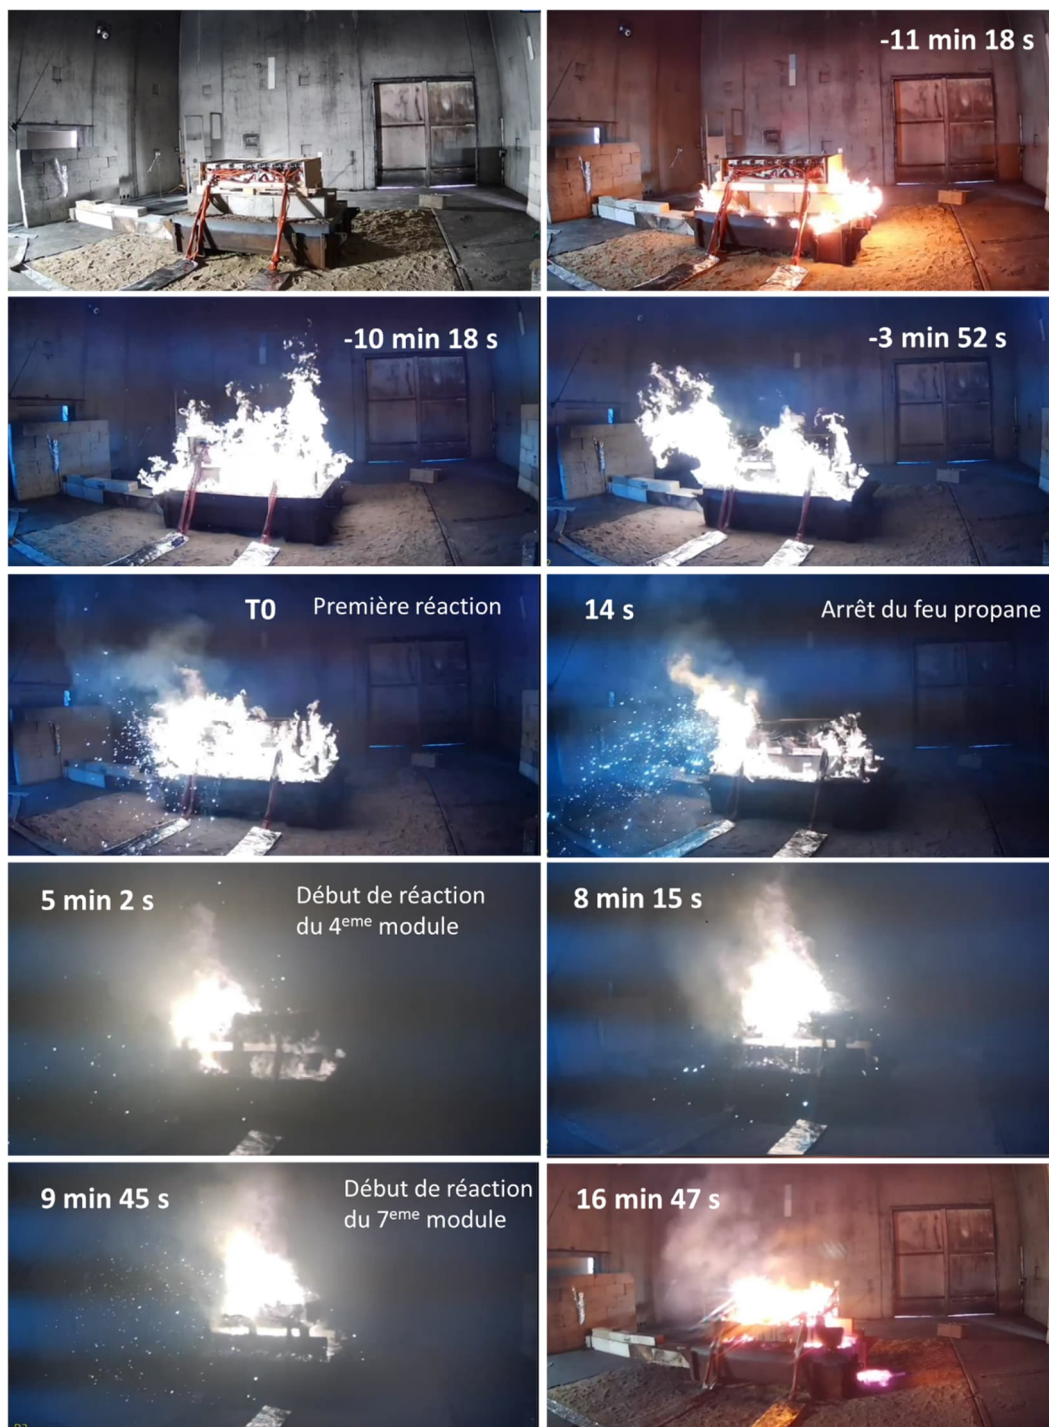
Figure 61 : Captures d'écran de la vidéo lors de l'essai feu caisse

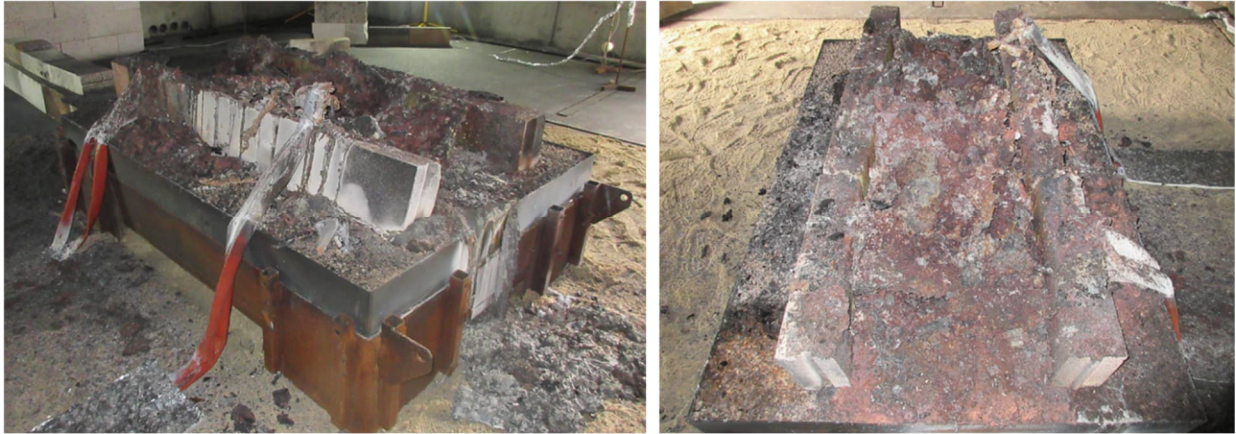
Figure 62 : Photos prises après l'essai feu caisse

Les photos après essai sont présentées en figure 62.

De manière similaire aux autres essais, elles permettent de constater que la caisse de modules est complètement détruite. Des résidus rougeâtres sont visibles ainsi que des flaques resolidifiées au niveau du sol.

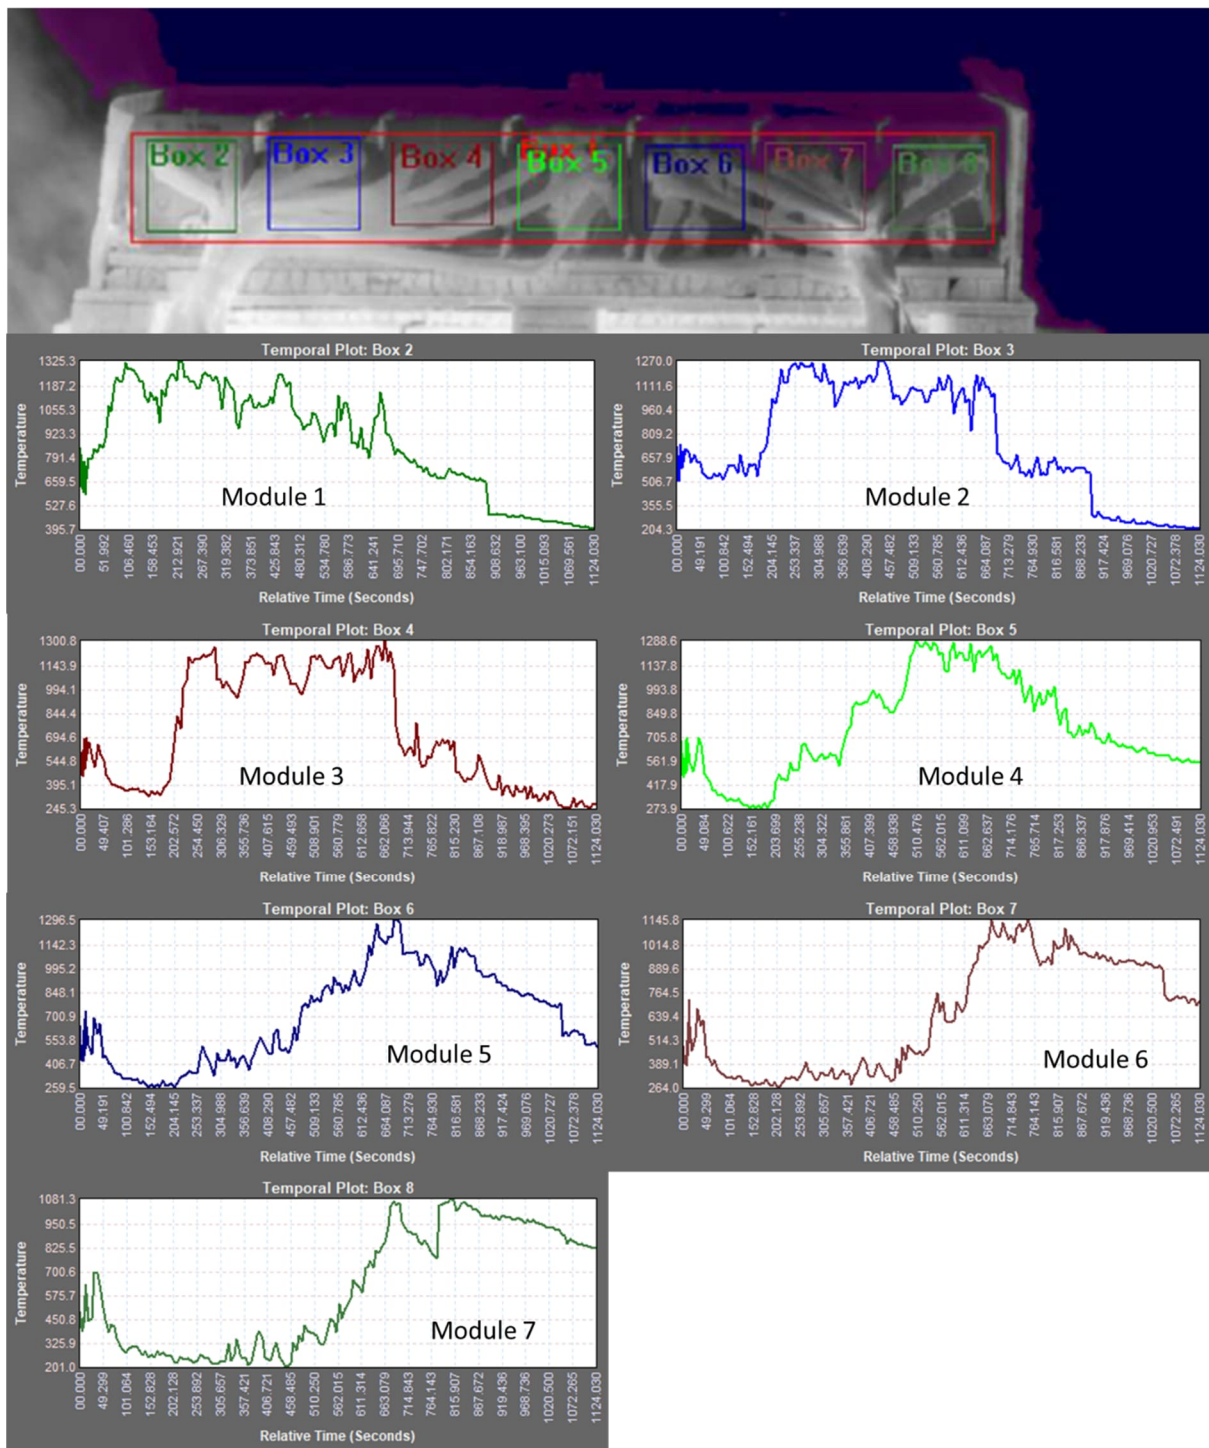
Figure 66 : Extraction des températures moyennes (caméra IR) de chacune des faces des modules

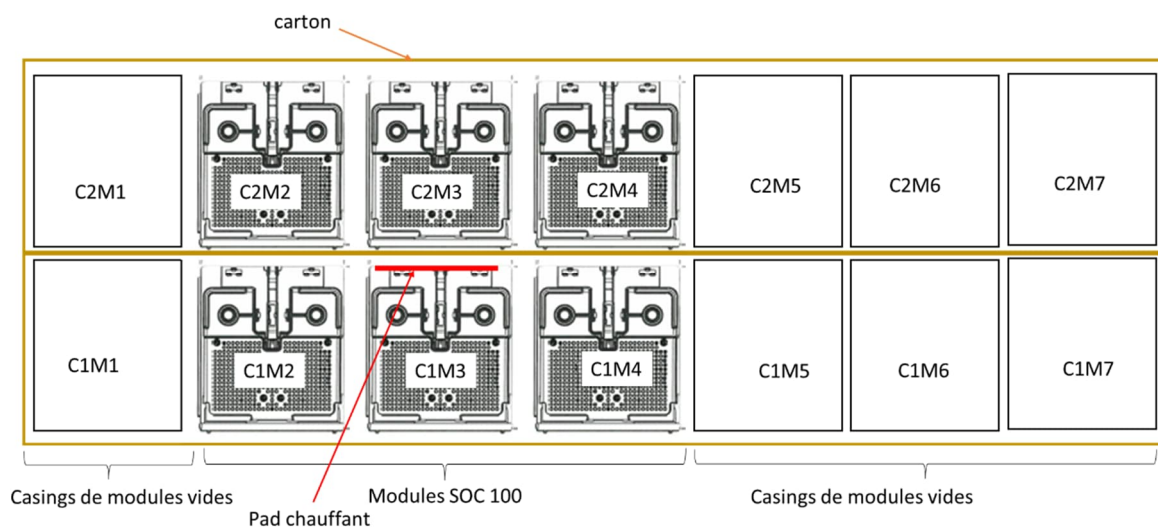
Figure 70 : Disposition des modules dans les caisses.

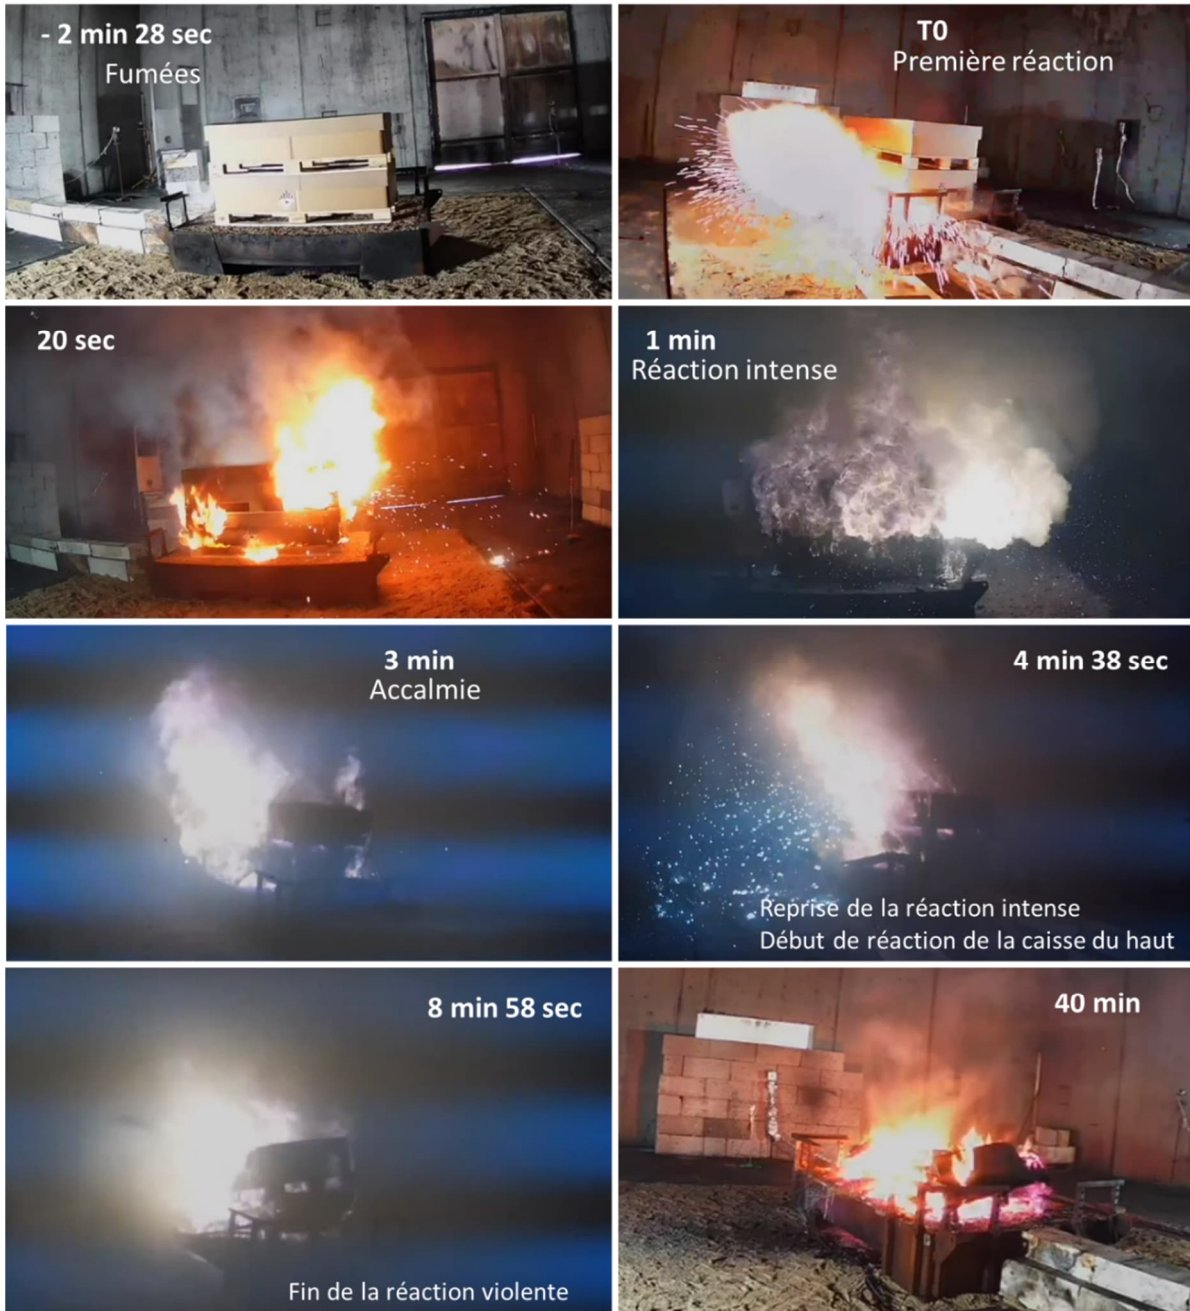
Figure 74 : Captures d'écran des caméras lors de l'essai de propagation caisse

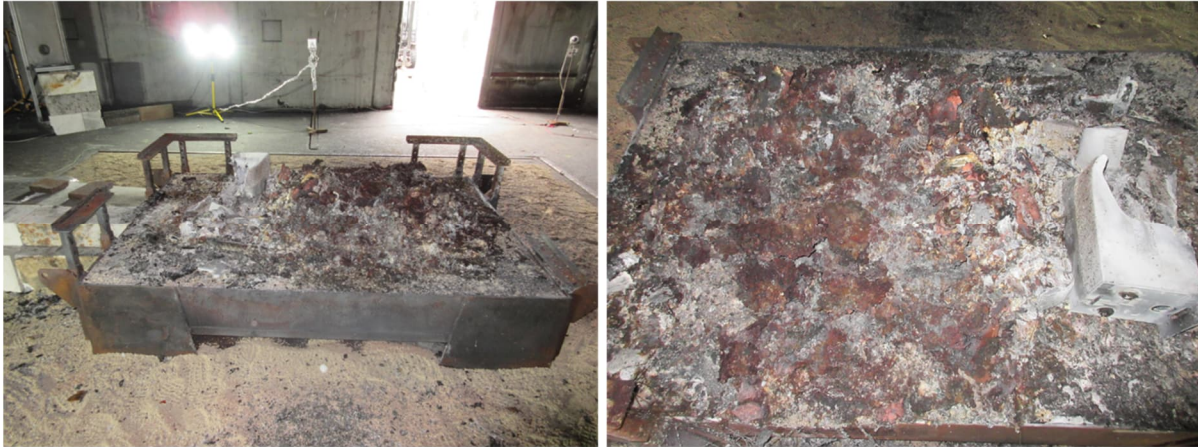
Figure 75 : Photos après l'essai de propagation caisse

Les photos après essai sont présentées en Figure 75.

De manière similaire aux autres essais, elles permettent de constater que la caisse de module est complètement détruite. Des résidus rougeâtres sont visibles ainsi que des flaques resolidifiées au niveau du sol.

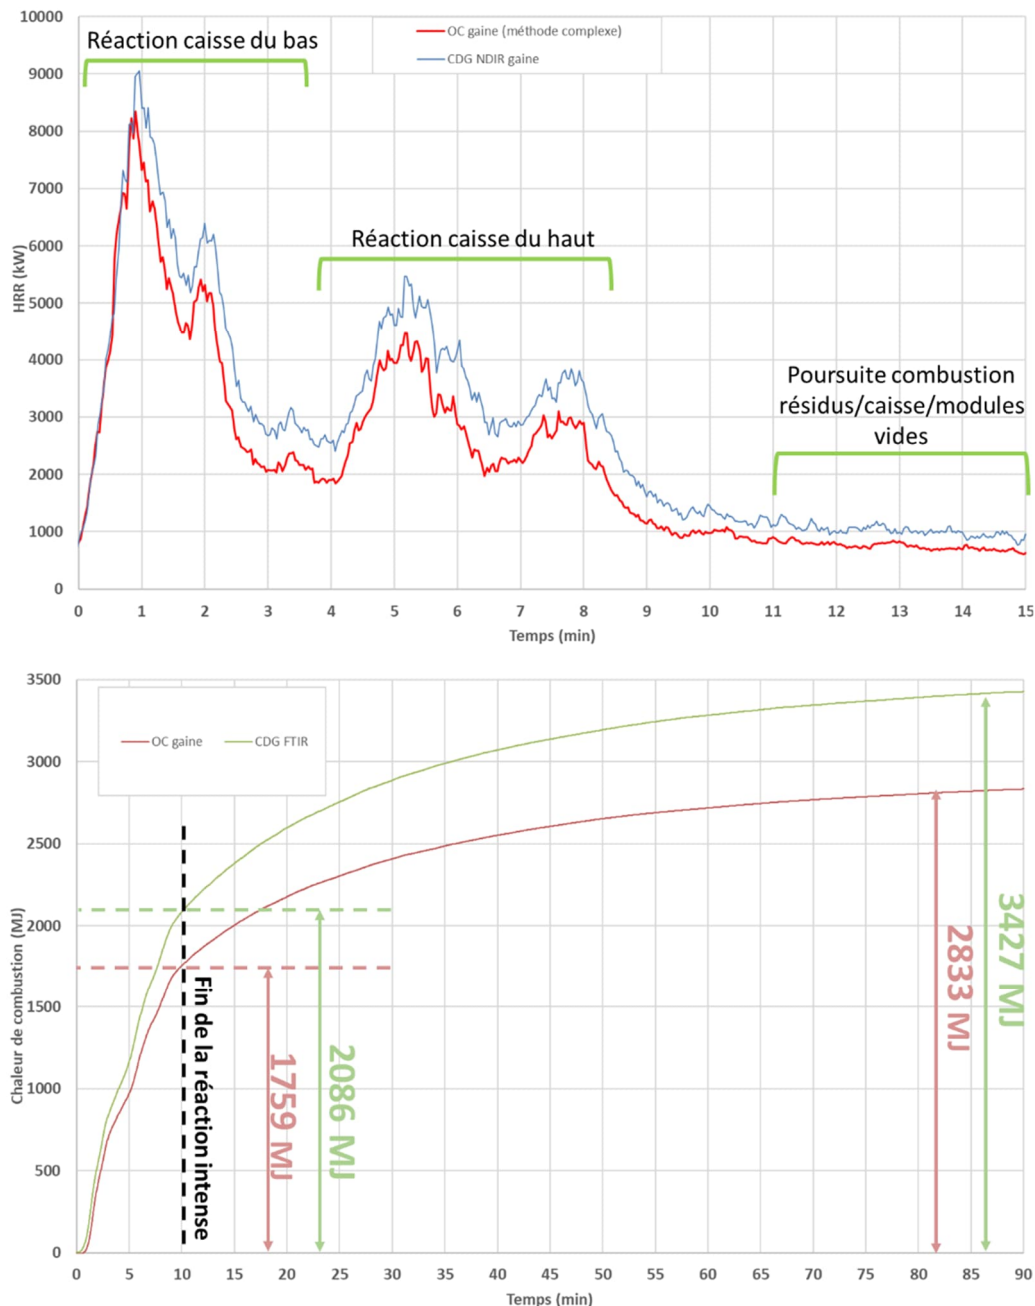
Figure 78 : Débit calorifique et chaleur de combustion calculés lors de l'essai de propagation caisse

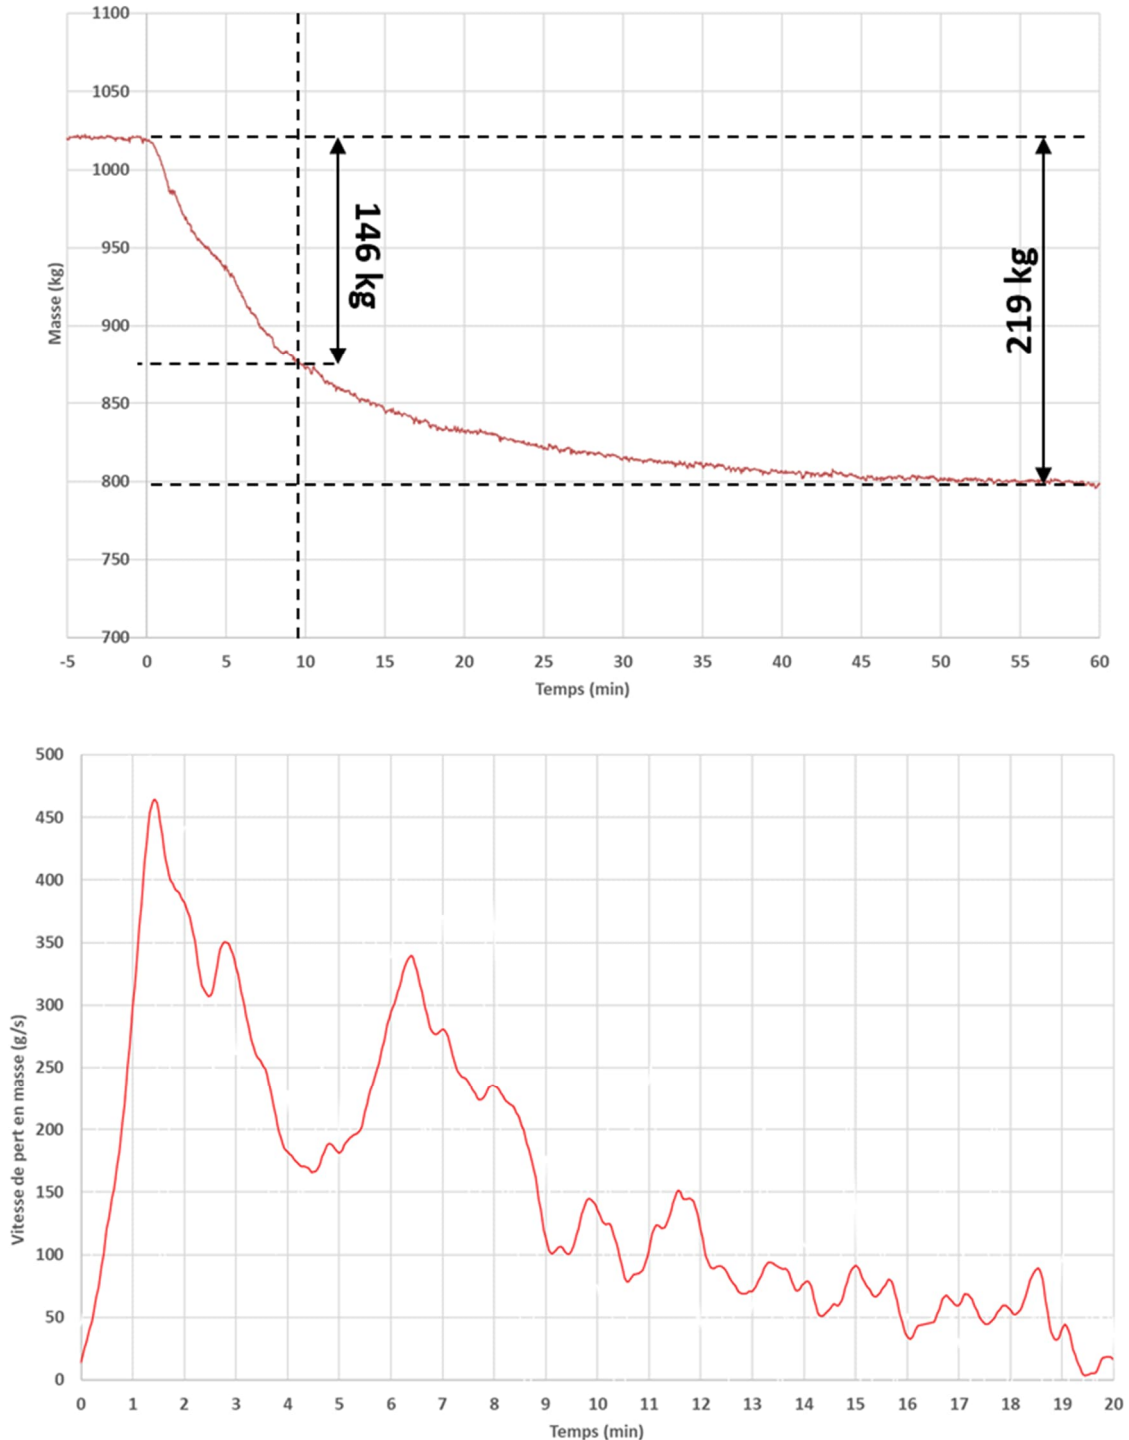
Figure 79 : Evolution de la masse au cours de l'essai

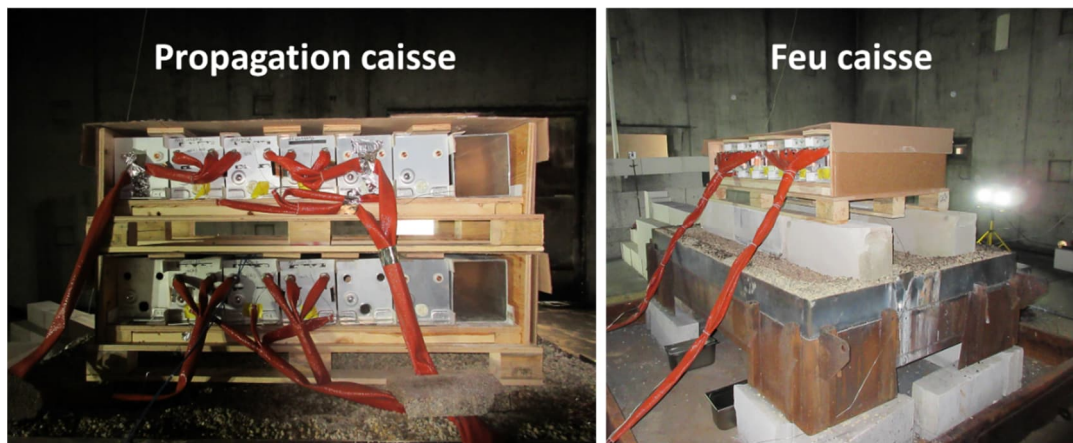
Figure 81 : Photos des montages « propagation caisse » et « feu caisse » pour les essais avec sprinklage.

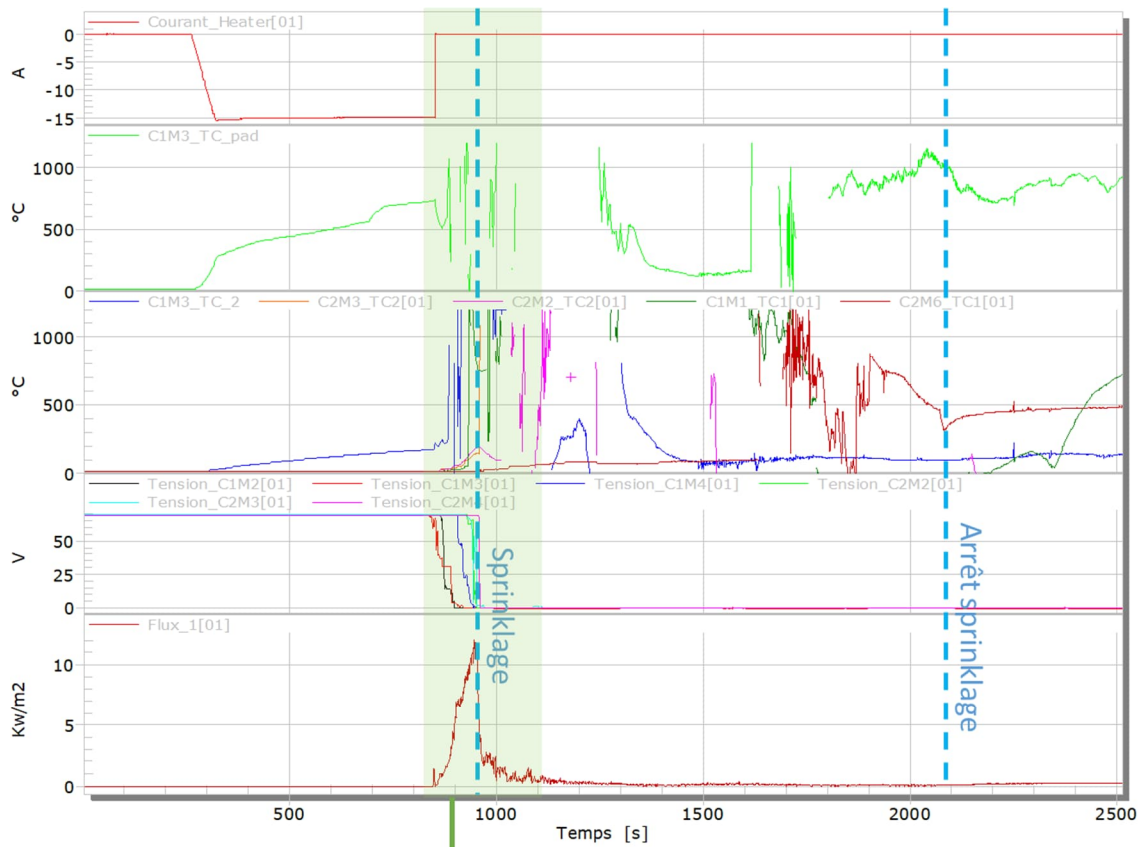
Figure 85 : Données enregistrées (sélection) lors de l'essai propagation caisse + sprinklage

La Figure 85 présente les données enregistrées lors de l'essai. Le pad chauffant est allumé 9 min 50 s avant que les premiers effets ne soient observables. Alors que le thermocouple placé sur le pad chauffant enregistre 740 °C et que le thermocouple placé à 1 cm du pad (sur le casing du module), censé être plus représentatif de la température interne, atteint 172 °C, la réaction débute (750 s). A cet instant, les autres modules enregistrent une température d'environ 15 °C.

Le sprinklage est déclenché à 950 s, 1 min 40 après le début de réaction, sans que cela n'ait un effet sur la température enregistrée par le TC C2M6, l'un des rares thermocouples de la caisse du haut encore fonctionnels à cet instant.

Au moment du déclenchement du sprinklage, toutes les tensions sauf celles du module 4 de la caisse 2 sont nulles, qui s'annulera brutalement 10 s plus tard (perte de la mesure).

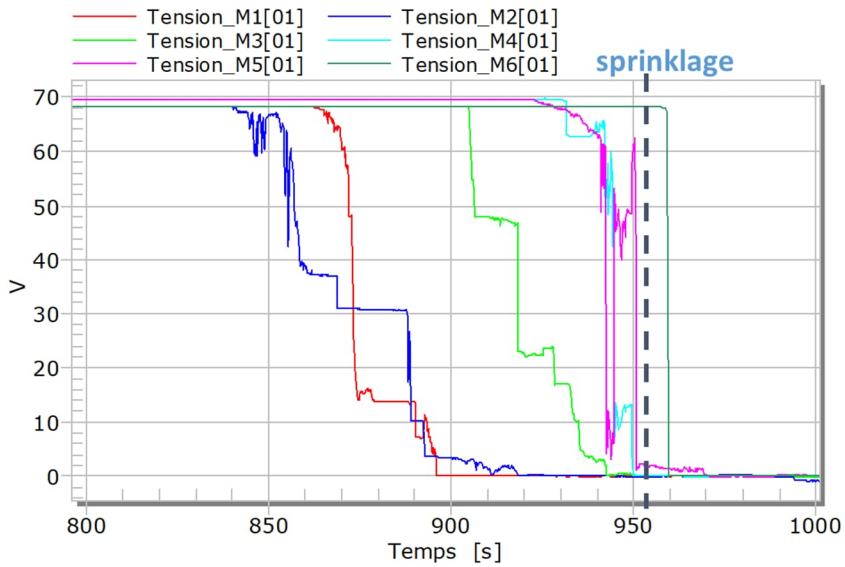
Figure 88 : Enregistrements des tensions lors de l'essai propagation caisse + sprinklage

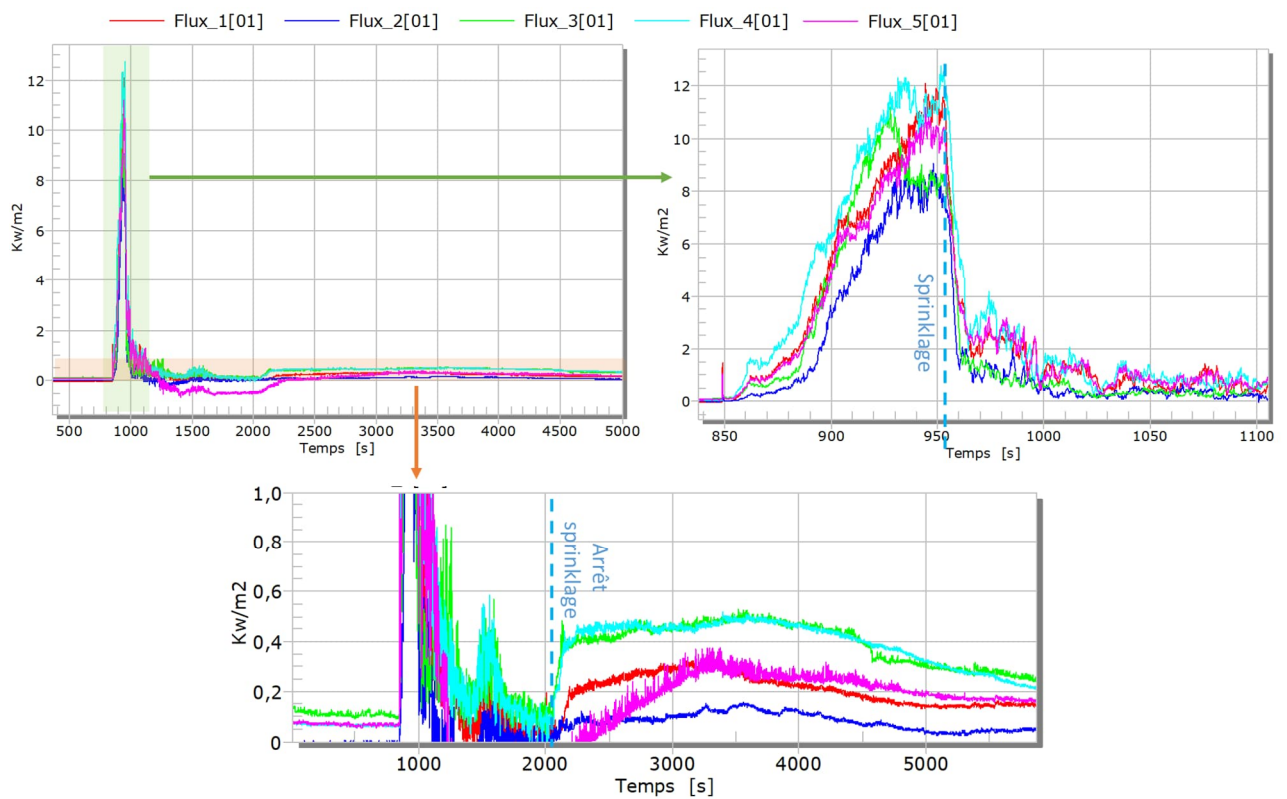
Figure 89 : Flux radiatifs enregistrés lors de l'essai propagation caisse + sprinklage
