# Rapport d'Enquête

Sur l'incendie de l'entrepôt  
Highway France Logistics 8 à  
Grand-Couronne (76) le 16 janvier  
2023

Titre du document : Rapport d'enquête technique sur l'incendie de l'entrepôt Highway France Logistics 8 à Grand-Couronne (76)

N° : MTE-BEARI-2025-04

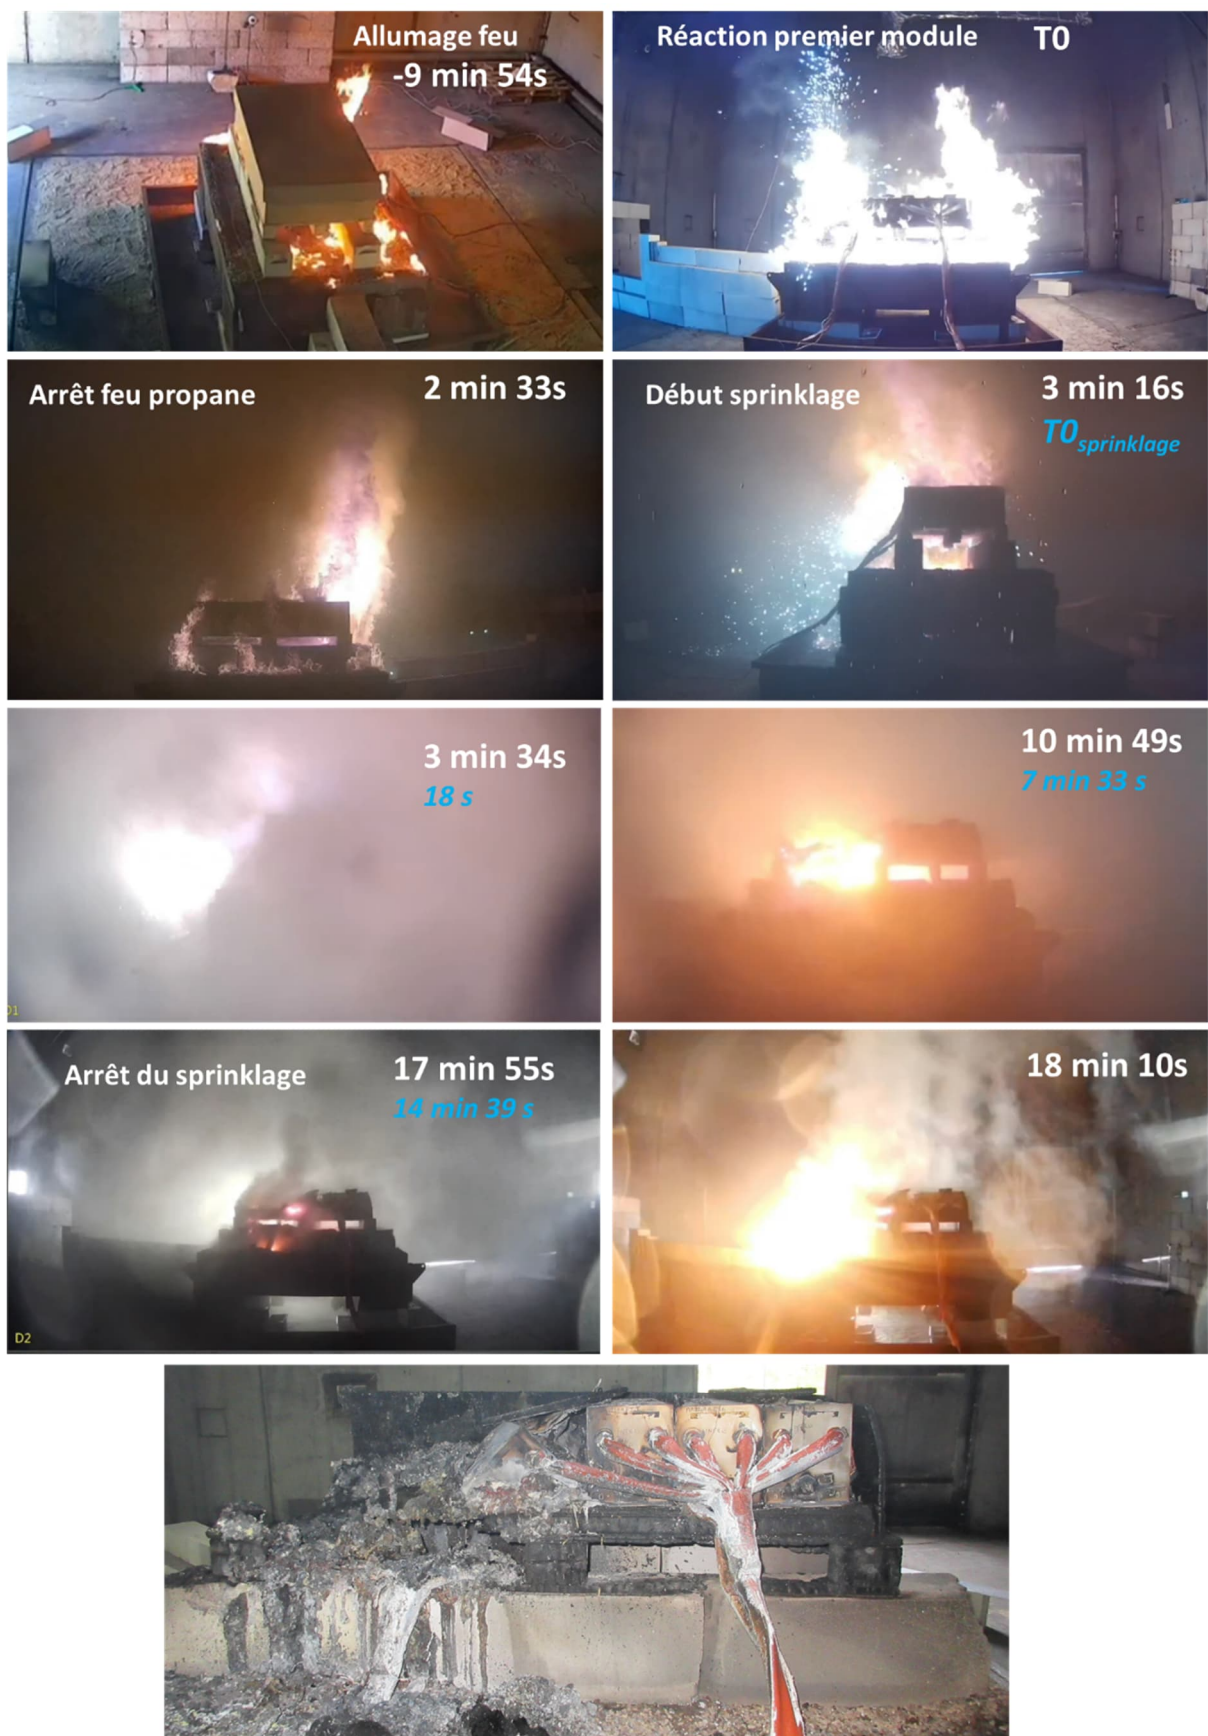
Figure 93 : Extraits de l'enregistrement vidéo lors de l'essai feu caisse + sprinklage

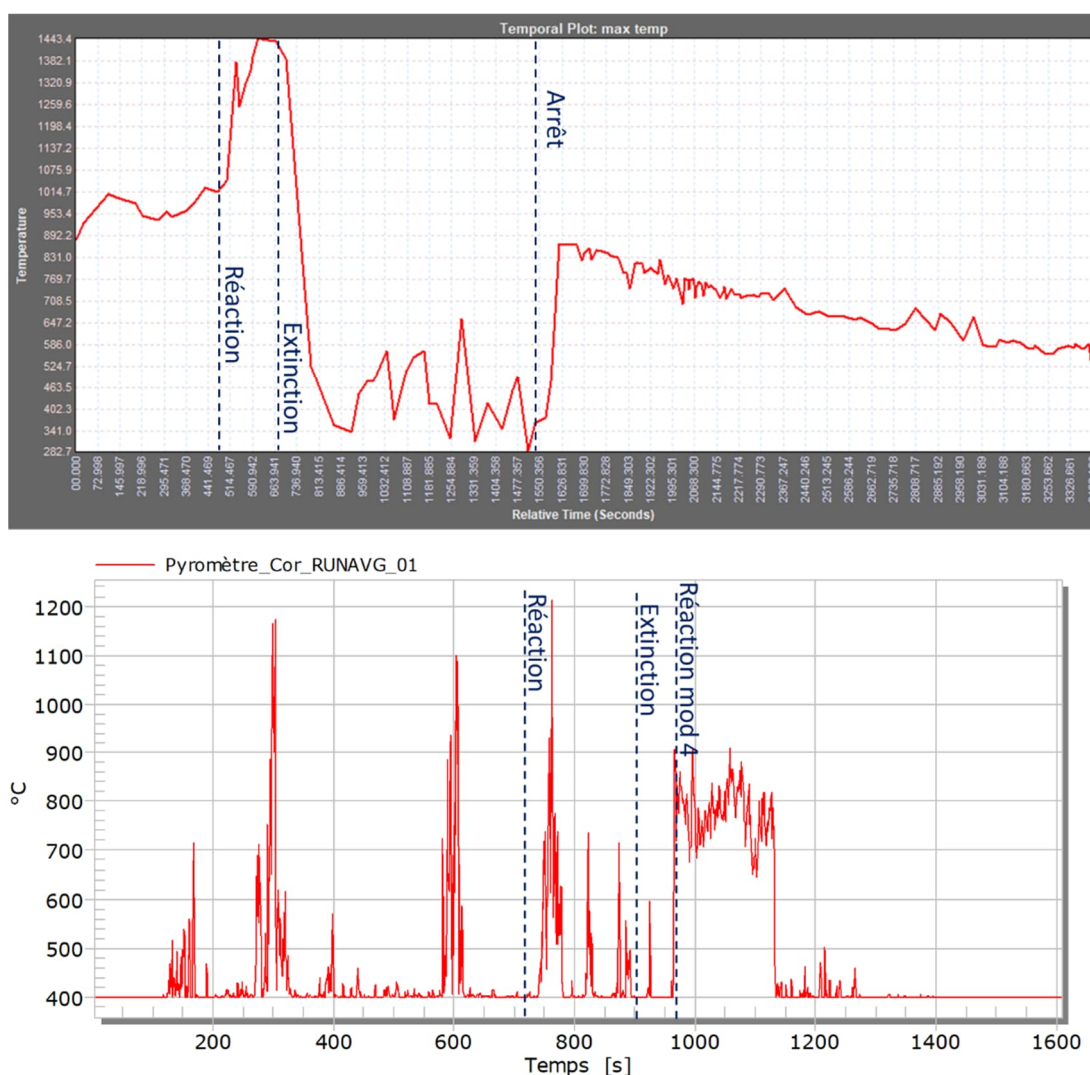
Figure 96 : Température maximale (sur un pixel) enregistrée par la caméra thermique (haut) et température enregistrée par le pyromètre (bas)

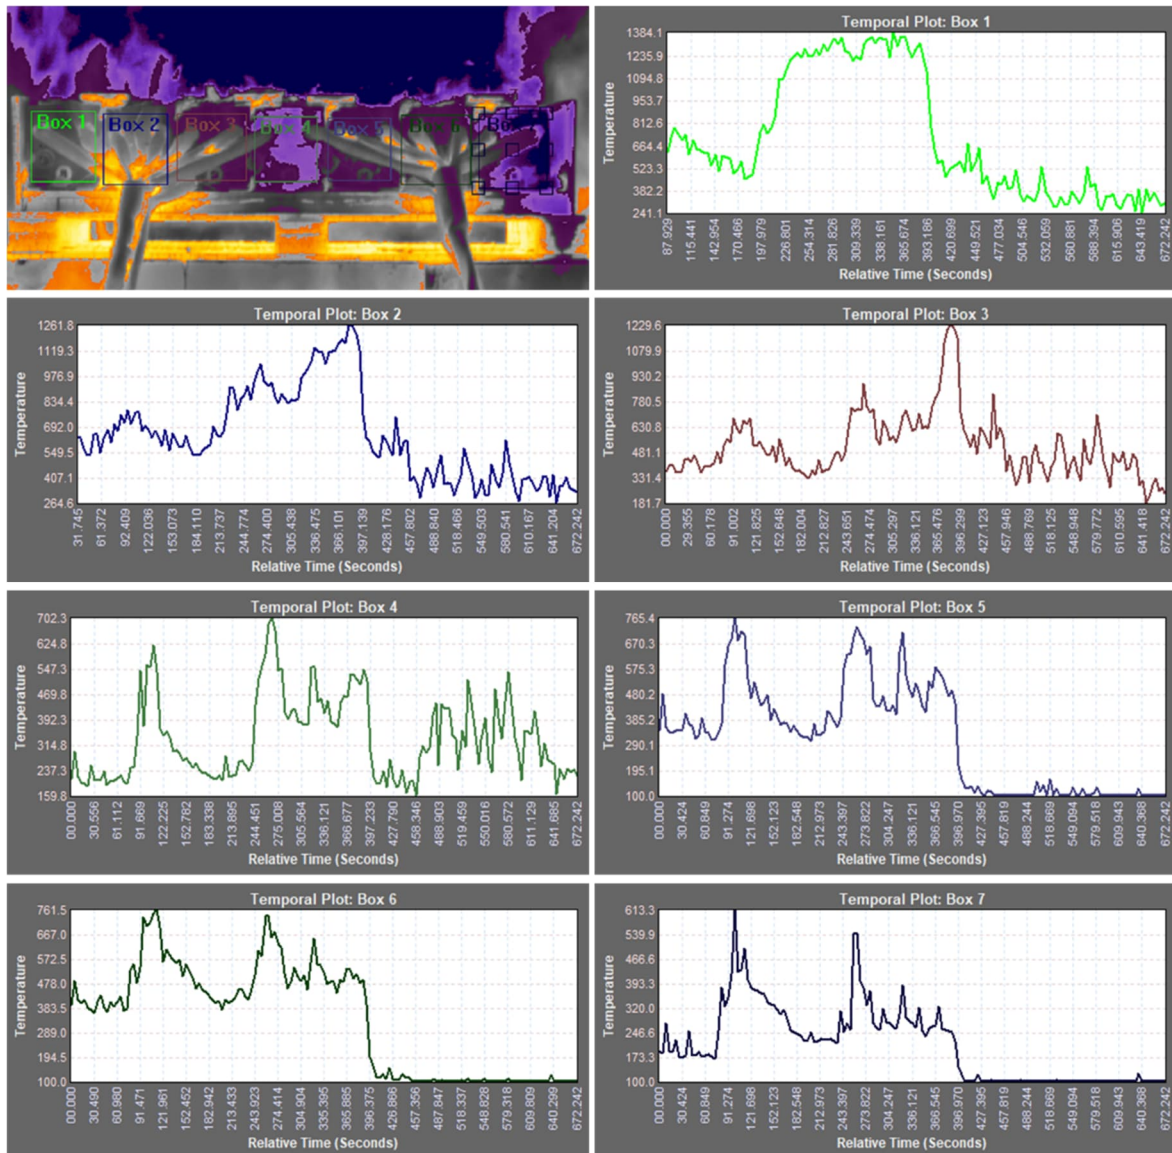
Figure 97 : Extraction des températures moyennes (caméra IR) de chacune des faces des modules

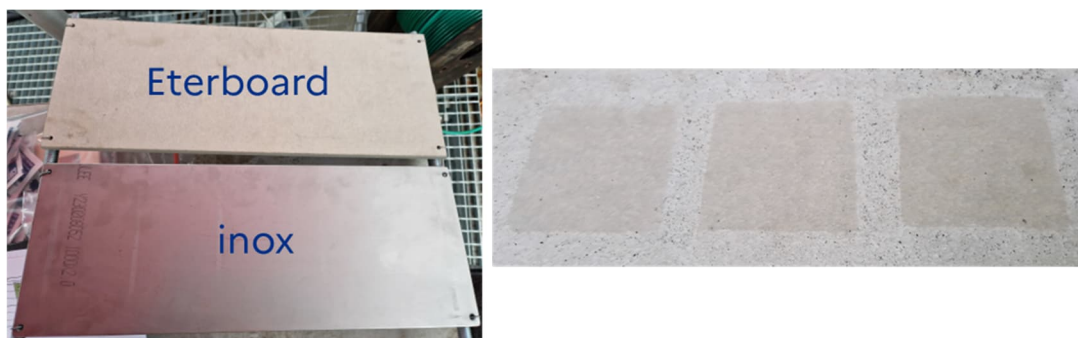
Figure 101 : Support de prélèvement des particules à proximité de l'échantillon

En plus de l'analyse des gaz et aérosols, une analyse des suies à proximité de la source a été mise en œuvre via le placement de plaques de prélèvements de vierges, en inox et en eterboard (mélange homogène de ciment, de sable et de cellulose), placés dans la chambre avant l'essai (cf. Figure 101) sur 3 types d'emplacements : au sol, sur les murs de la chambre et dans la gaine d'extraction. Les prélèvements de suie ont été effectués à l'aide de lingettes ensachées imprégnées sur des surfaces définies par des gabarits 10 x 10 cm<sup>2</sup> (conformément à la note de l'Ineris sur le choix des lingettes de prélèvements surfaciques<sup>2</sup>). Seules les suies visibles ont été prélevées, les gros débris présents au sol ont été évacués en renversant délicatement les plaques.

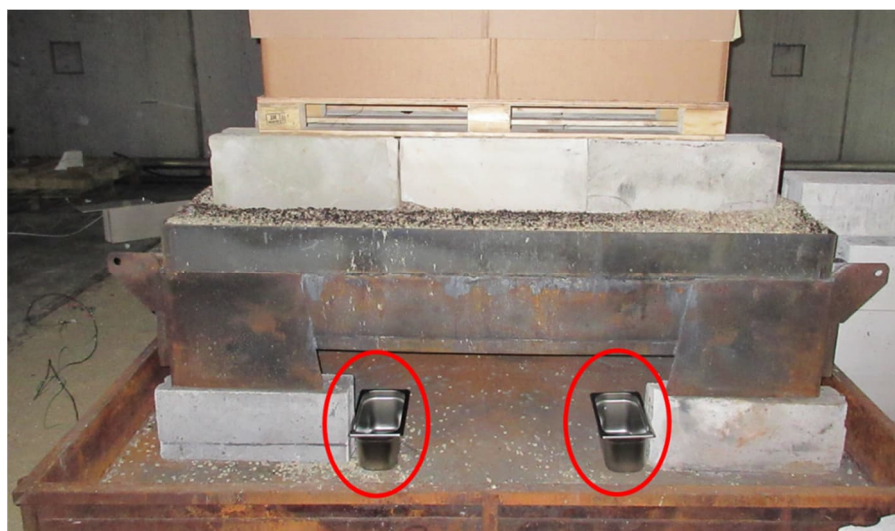
Figure 102 : Réceptacles de collecte des eaux d'extinction

Enfin, lors de l'essai d'extinction, des réceptacles vierges ont été positionnés comme indiqués par les cercles rouges sur la Figure 102 afin de collecter les eaux d'extinction souillées par le ruissèlement sur la caisse incendiée.

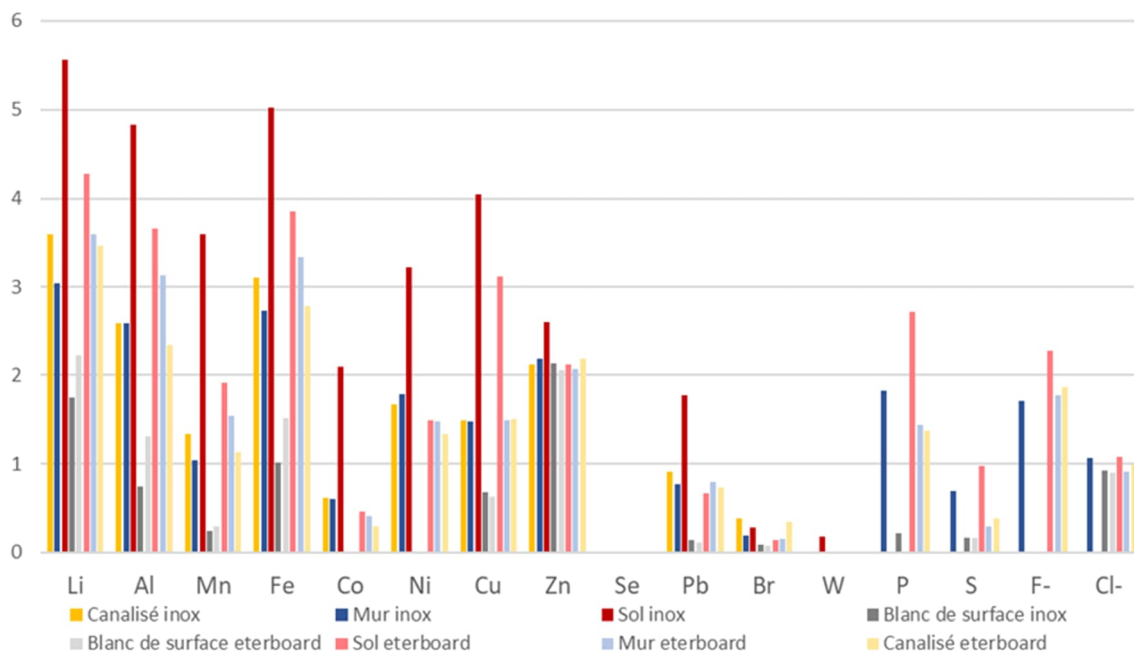
Figure 127 : Résultats des analyses élémentaires des prélèvements réalisés sur les supports placés dans la chambre lors de l'essai feu caisse + sprinklage

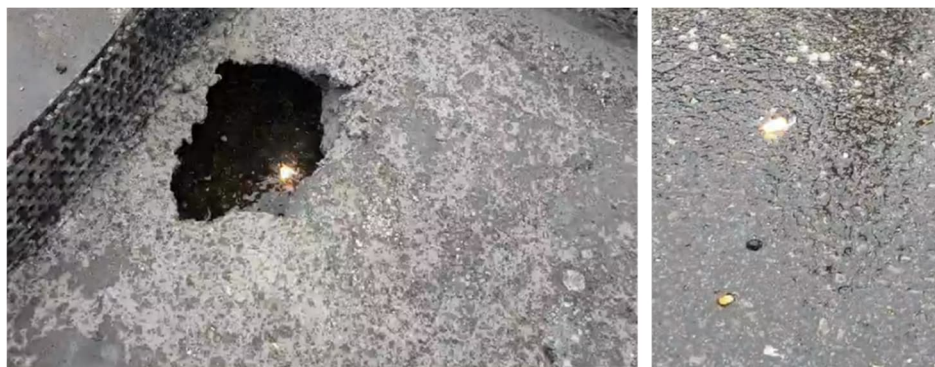
Figure 139 : Extraits vidéo où l'inflammation de résidu au contact du sol humide est visible

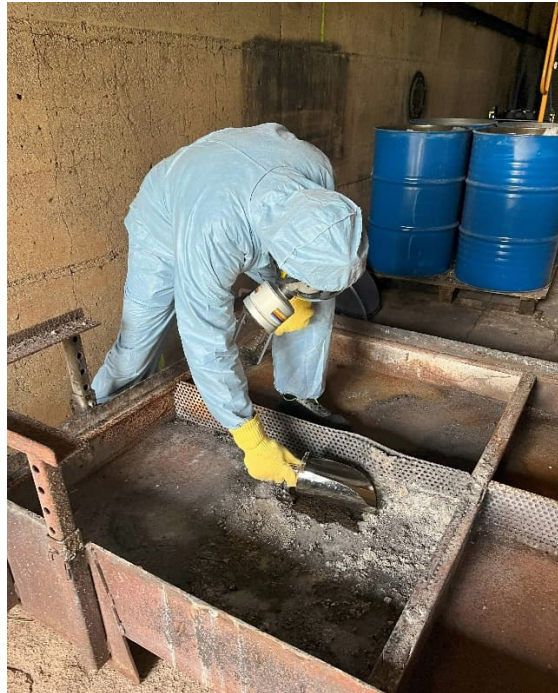
*Figure 141 : Cliché photographique du prélèvement d'échantillon issu de résidus de combustion de batterie, produits à la suite d'un essai abusif*

Quatre jours après l'essai, des résidus de l'échantillon soumis à essai ont été prélevés à l'aide d'un marteau et d'un burin dans le bac de feu utilisé pour l'essai, situé dans la Galerie Incendie de l'Ineris (Figure 141). Le prélèvement correspond à des résidus restés au fond du bac feu après l'essai propagation sur caisse.

Il est à noter que lors du prélèvement de l'échantillon dans le bac de feu, des étincelles ont été produites suite aux coups de burin sur les résidus de combustion, mais seulement dans certaines zones du bac.

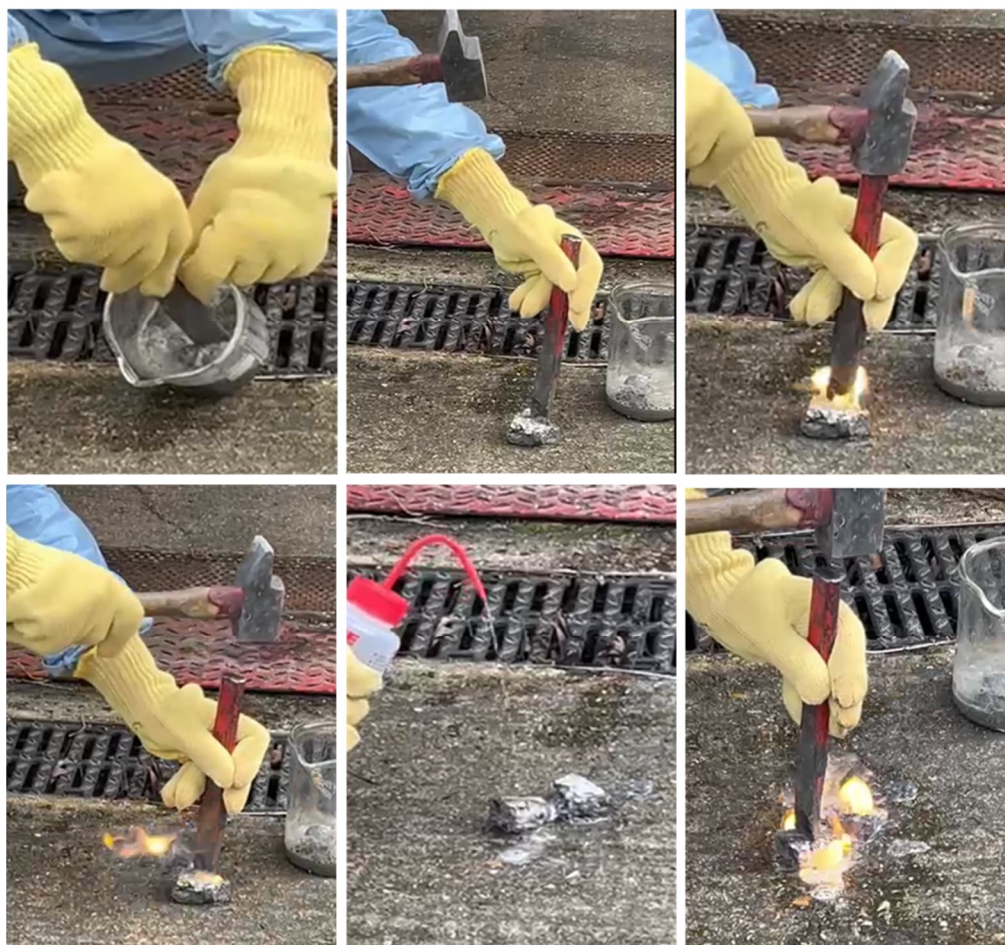
Figure 143 : Clichés photographiques du comportement de l'échantillon humidifié soumis à une action/contrainte mécanique

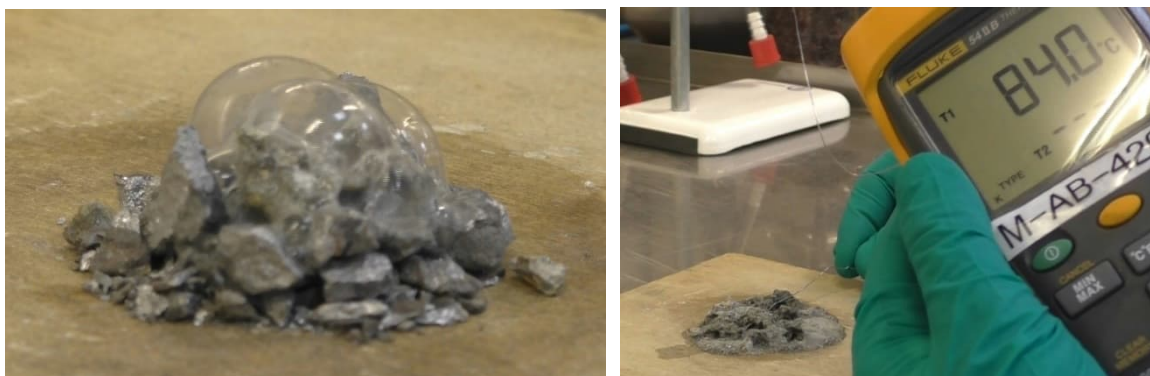
Figure 147 : Clichés photographiques des échantillons d'essais soumis à la phase 3 de l'épreuve N.5

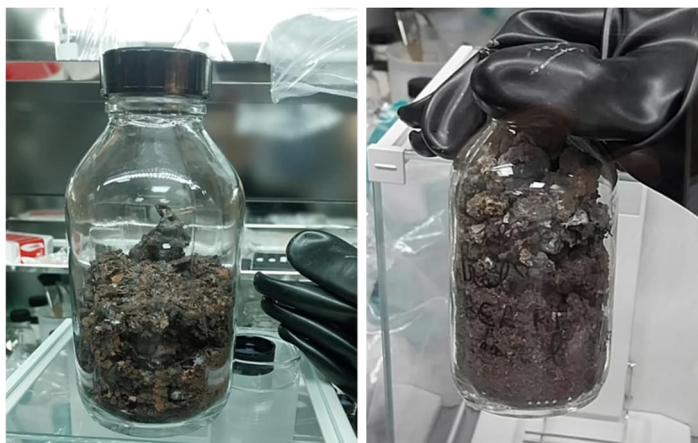
La figure 152 présente les flacons de résidus, stockés en boîte à gants qui seront broyés puis analysés.

Résidus de l'essai de  
flux radiant

Résidus de l'essai de  
propagation
