Rapport d'enquête

Sur l'incendie au sein du GAEC
des Clos Saint-Léon situé à Petit-
Mesnil (10) le 3 décembre 2020

MTE-BEARI-2021-002

Date du rapport : 17 juin 2021

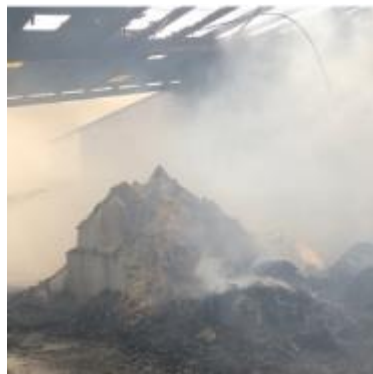
Le risque identifié par les intervenants est que le fort rayonnement impacte le stockage d'engrais qui a commencé à se décomposer. Le risque d'explosion est identifié. Ceci conduit les sapeurs-pompiers à un noyage massif.

Figure 1 : Photo du stockage d'engrais le 3/12/2020 (source DREAL)

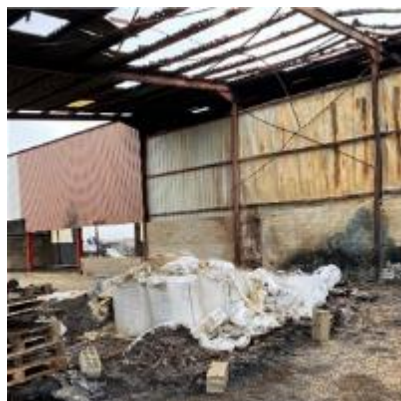
L'incendie n'a eu aucune conséquence humaine. Les vaches ont pu être mises à l'abri rapidement. Le fourrage a été détruit par l'incendie. Une grande partie des engrais ont été dissous par les trois jours d'arrosage.

Figure 2 : Photo du stockage d'engrais le 8/12/2020

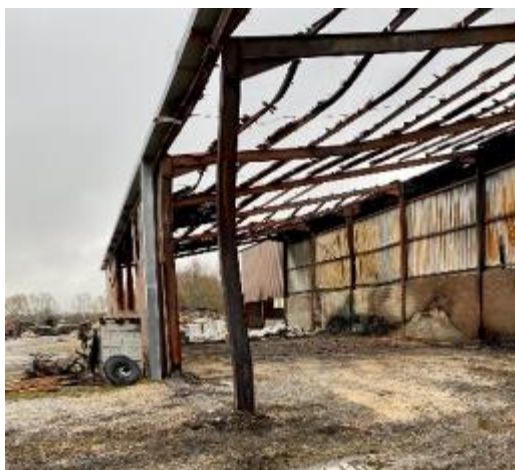
Le matériel agricole brûlé lors de l'incendie a été évacué. Les engrais ont été conservés sur place jusqu'à la visite qui a eu lieu le 8 décembre puis devaient être également évacués. Lors de la visite sur site, une entreprise procédait à la mise en sécurité du bâtiment en intervenant sur la toiture.

Figure 3 : Photo du hangar le 8/12/2020

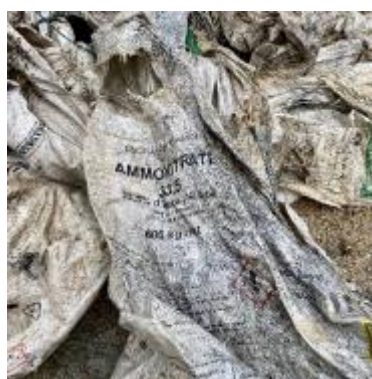
Figure 7 : Photo de l'emballage de l'ammonitrate 33,5% présent sur le site

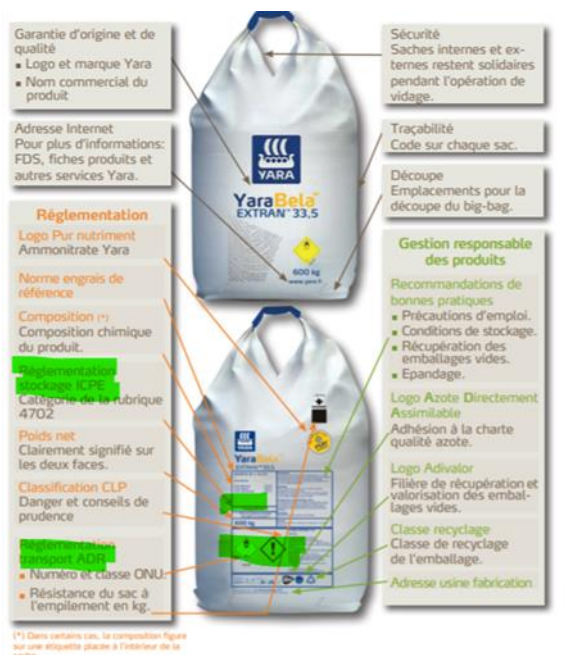
La rubrique ICPE à laquelle est soumise un engrais et les mentions relatives à son transport figurent sur l'emballage des produits. Ces indications sont toutefois peu lisibles pour un utilisateur non averti dont l'exploitation n'est pas classée au titre de cette rubrique.

Figure 8 : emballage du produit Yara Bela Extran 33,5% (source www.yara.fr)

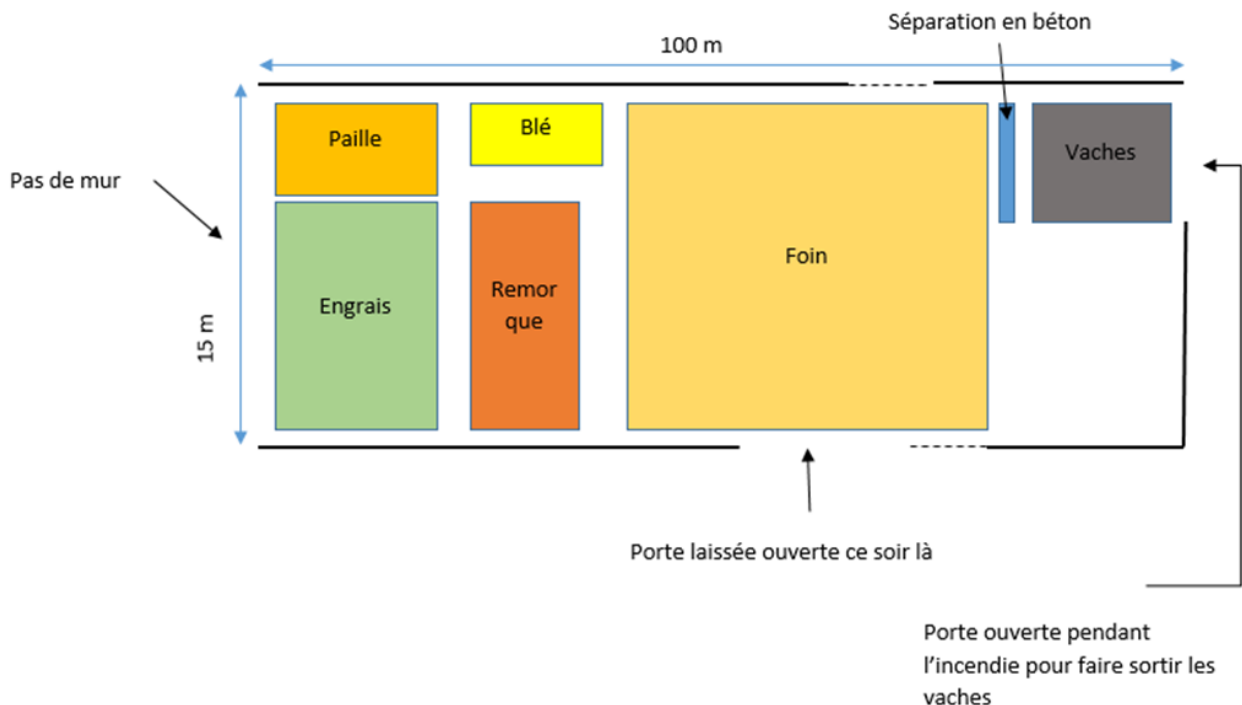
Au moment de l'incendie, de la paille était stockée à proximité immédiate des engrais. Les engrais étaient stockés en big-bags, empilés sur 3 hauteurs sans séparation physique entre les différentes références. Contrairement à ce qui a été craint au moment de l'incendie les engrais ne se trouvaient pas dans une situation confinée car le hangar était ouvert sur un de ses côtés, et la toiture a très vite cédé laissant les gaz et fumées s'échapper. Une porte ayant été ouverte pour évacuer les vaches présentes dans cette partie du hangar a généré une circulation d'air.

Le schéma ci-dessous représente l'organisation de la partie du hangar qui a subi l'incendie :

De la paille était donc entreposée au fond du hangar sur une hauteur de 8 mètres, et les engrais étaient stockés contre la paille. Sur le côté droit du stockage d'engrais une remorque plateau était présente

entre les engrais et le foin et a permis de faire une barrière physique évitant un flux thermique trop important généré par la combustion du foin sur les engrais.

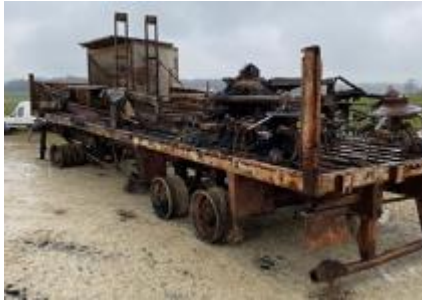
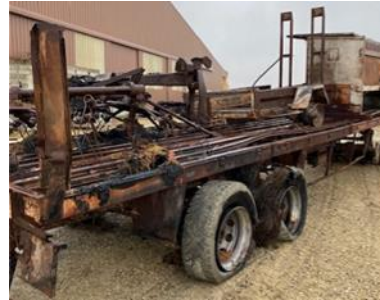
Figures 9 et 10 : Photo de la remorque qui était située entre les engrais et le foin

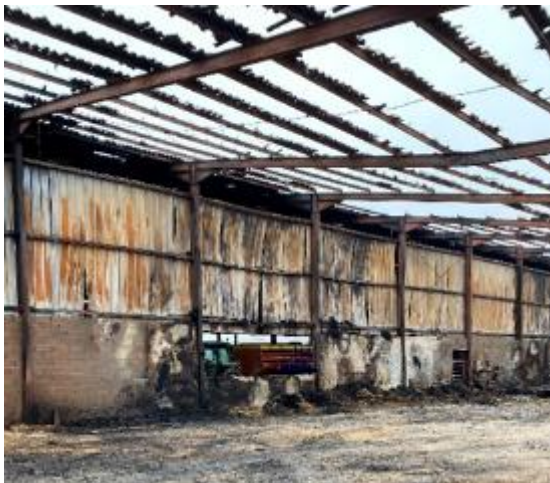
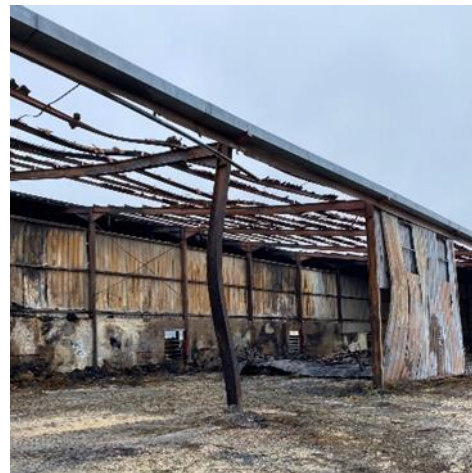
L'observation des traces de l'incendie sur les murs et la structure du bâtiment laisse penser que la source de l'inflammation était située au milieu du bâtiment et que le feu n'a pas été très intense.

Figures 11 et 12 : Photo du hangar permettant de visualiser la déformation de la structure métallique

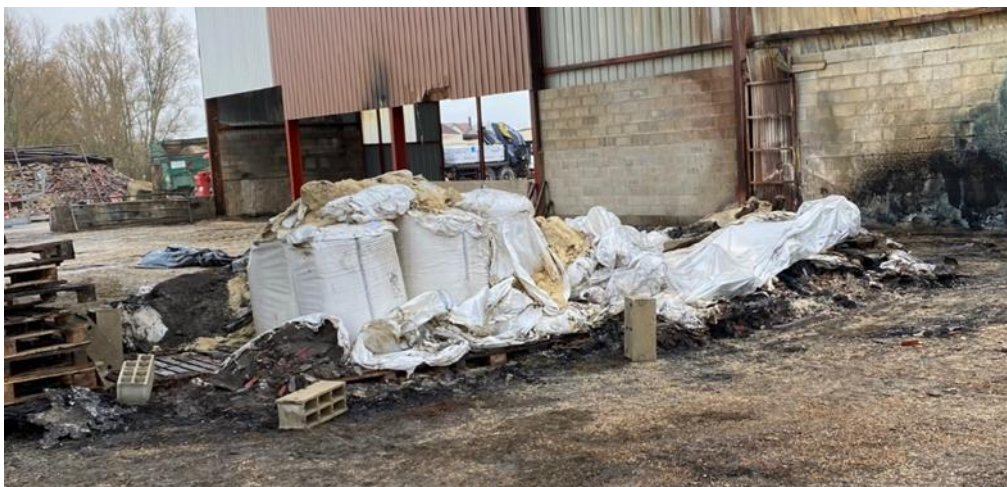
Lors de la visite sur site le mardi matin, il a été constaté qu'une partie très importante de l'engrais a été dissous par l'arrosage intensif mis en place par les sapeurs-pompiers. Les engrais demeurant sur place ne semblent pas être de l'ammonitrate. Tout l'ammonitrate semble avoir été dissous.

Figure 13 : Photo du stockage d'engrais le 8/12/2020 après dissolution

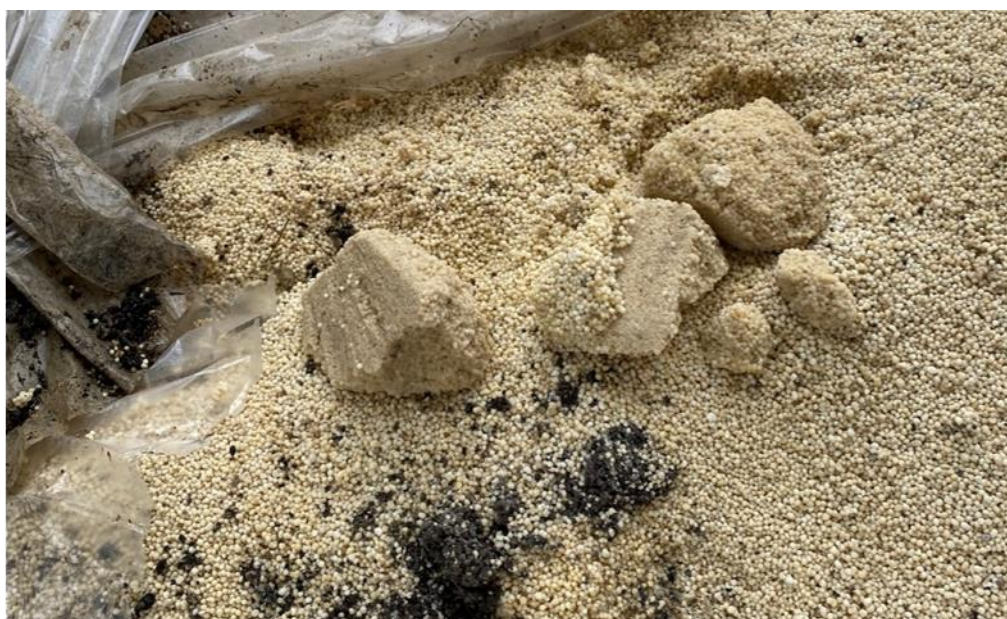
Figure 14 : Photo de l'engrais non dissous demeurant sur site lors de la visite du 8 décembre 2020

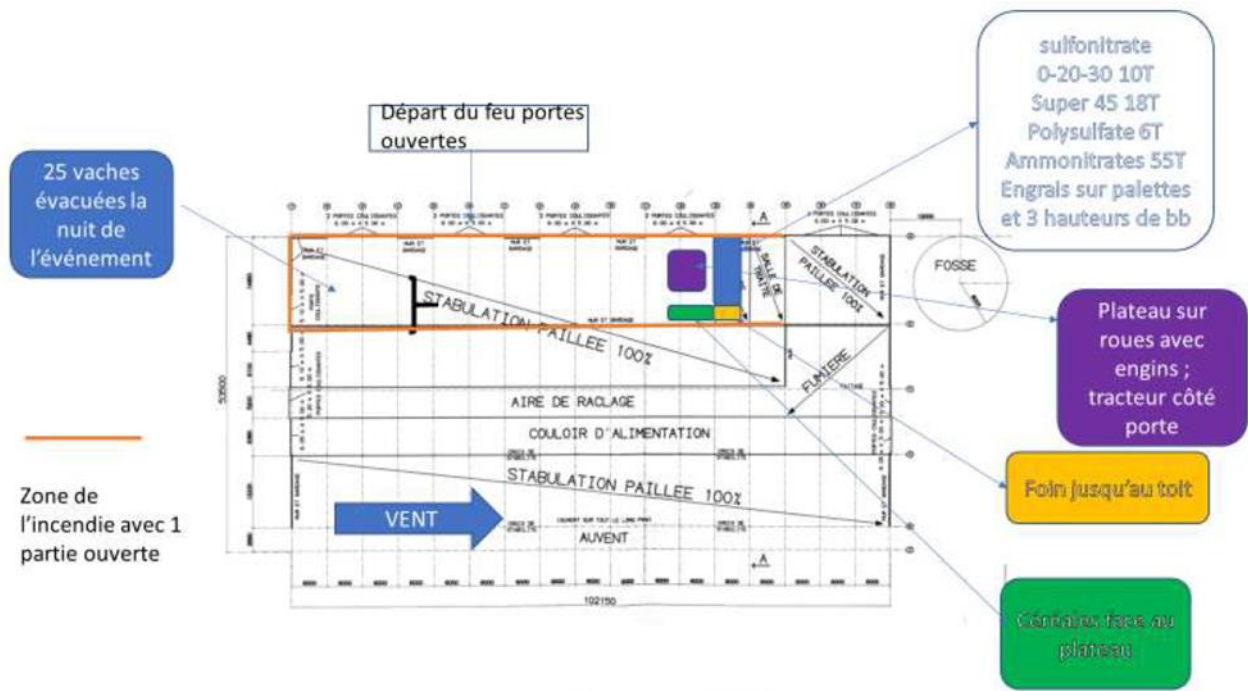
Le rapport reprend le déroulement de l'incendie et représente le site par le schéma ci-dessous :

Figure 15 : Schéma du hangar (source INERIS)

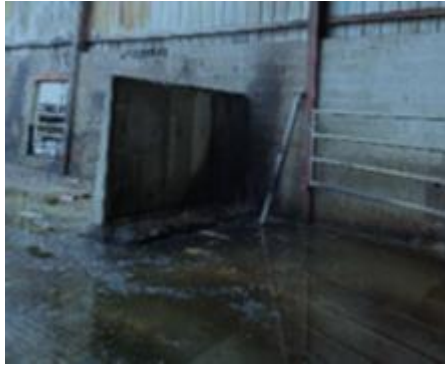
À l'extrémité du hangar, une séparation physique en béton séparait les vaches du fourrage, l'incendie ne s'est pas propagé au-delà de cette séparation. Ce type de séparation paraît donc efficace pour séparer des petits stockages d'engrais de matières combustibles.

Figure 16 : mur de séparation en béton (source INERIS)

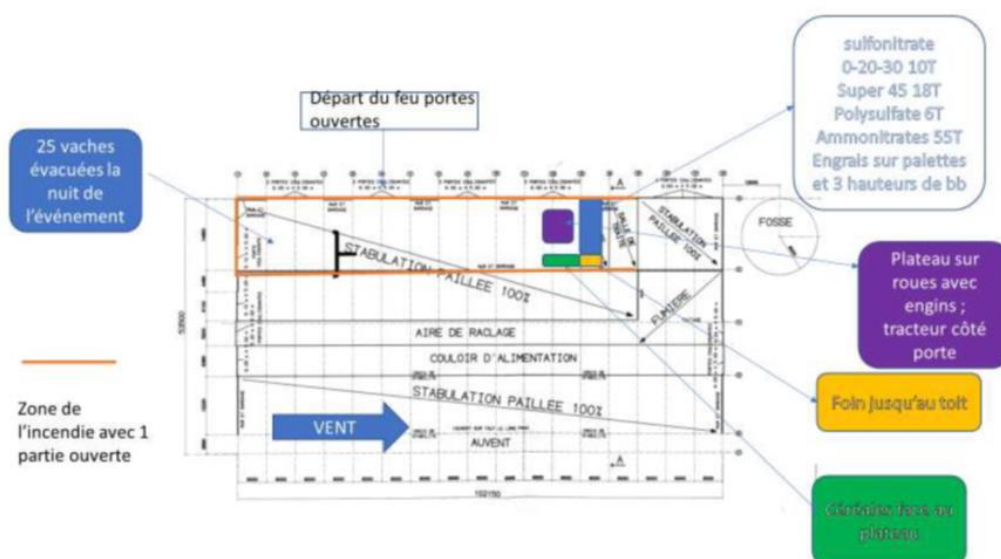
1.1.1. Plan du hangar

Dans ce hangar et côté façade ouverte, le stockage d'engrais en big-bag et sur trois hauteurs de big-bags.

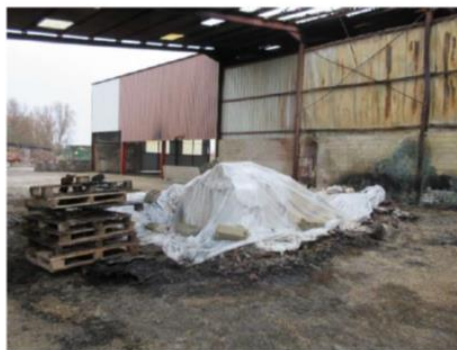
Figure 1 : Stockage en big-bag des différents engrais après l'incendie et 3 jours d'arrosage

Durant la visite du 8 décembre, le constat est fait que la majorité des engrais présents ont été dissous durant les trois jours d'arrosage par les services de secours.

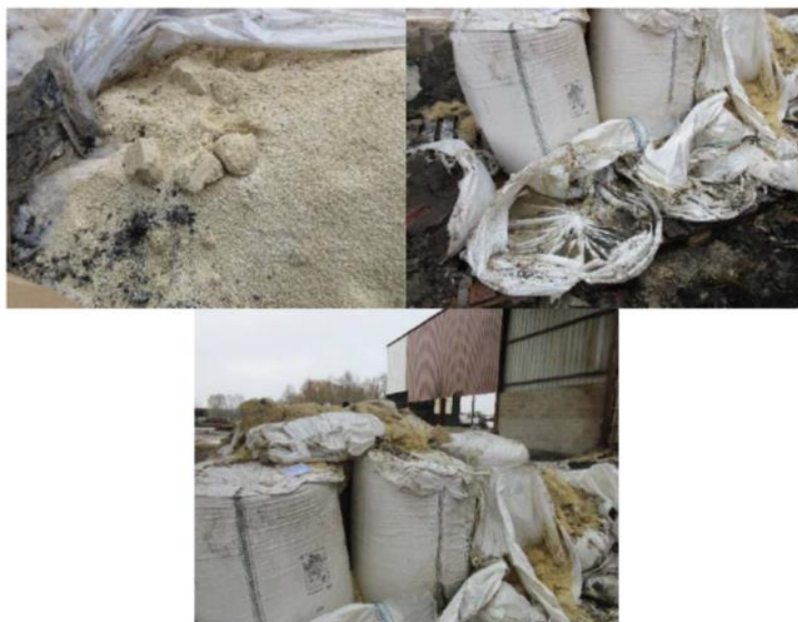
Un échantillon de granulés de couleur jaune-brun et d'une taille d'environ 3 mm a été prélevé : des analyses sont en cours afin de confirmer qu'il s'agit du sulfonitrate. Après analyses, ce produit contient moins de 40% de nitrate d'ammonium et donc n'entre pas dans une rubrique ICPE : sulfonitrate à moins de 45% de NA.

Figure 2 : granulés de sulfonitrate et big-bags éventrés avec granulés de couleur jaune-brun

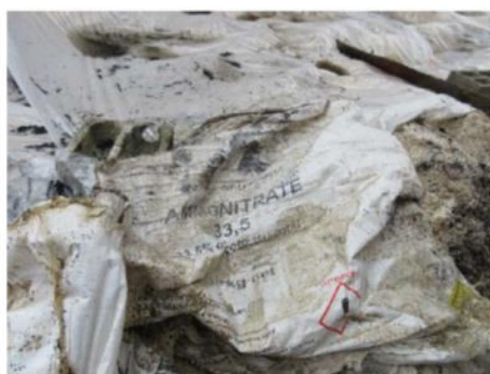
En effet des big-bags « fondus » confirmant la présence d'ammonitrates ont été trouvés mais sans présence de granulés blancs caractéristique du NA : ce dernier très soluble (à plus de 600g/l) semble avoir totalement disparu.

Figure 3 : big-bags vide sur engrais (pas forcément du NA)

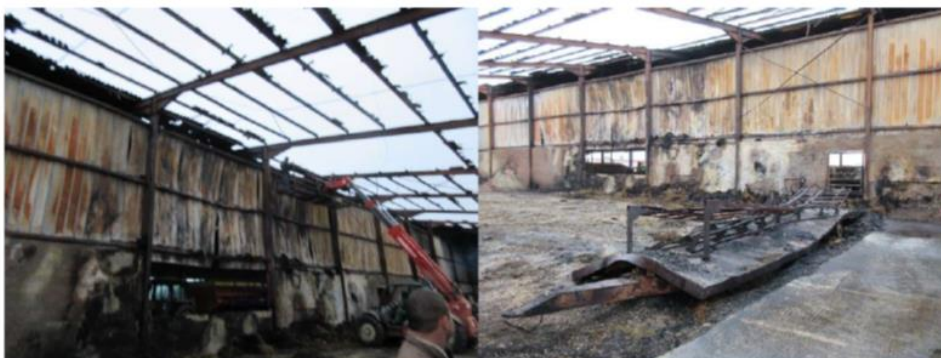
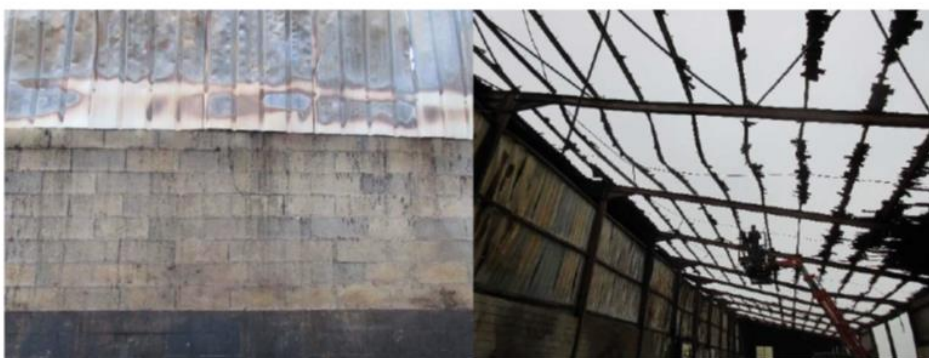
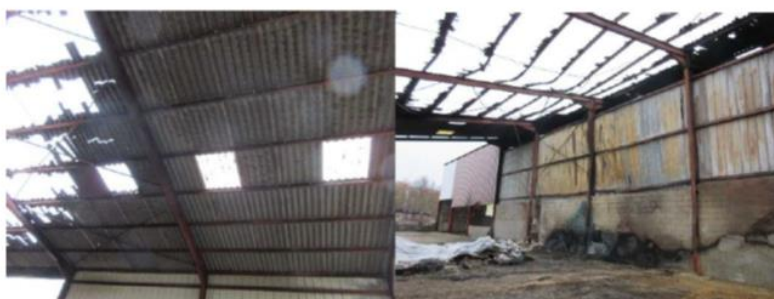
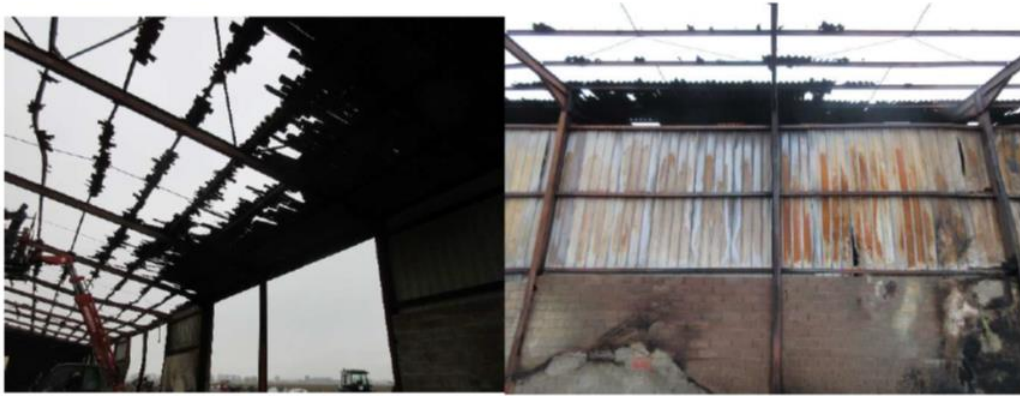
Figure 4 : Vue centre du hangar

Figure 5 : vue arrière du centre du hangar et toiture à l'opposé du stockage d'engrais

Figure 6 : toiture au-dessus du côté du stockage d'engrais

Figure 7 : Vue d'un poteau flué et d'un poteau intact (centre du hangar) ; poteaux intacts

Les photos ci-avant indiquent que le feu qui s'est propagé principalement dans le foin stocké jusqu'à la hauteur du hangar n'était pas violent : les poteaux en toiture sont intacts, très peu ont été déformés par la chaleur. Cela indique une température inférieure à 500°C. L'ouverture a permis également un appel d'air qui a entretenu l'incendie du foin.

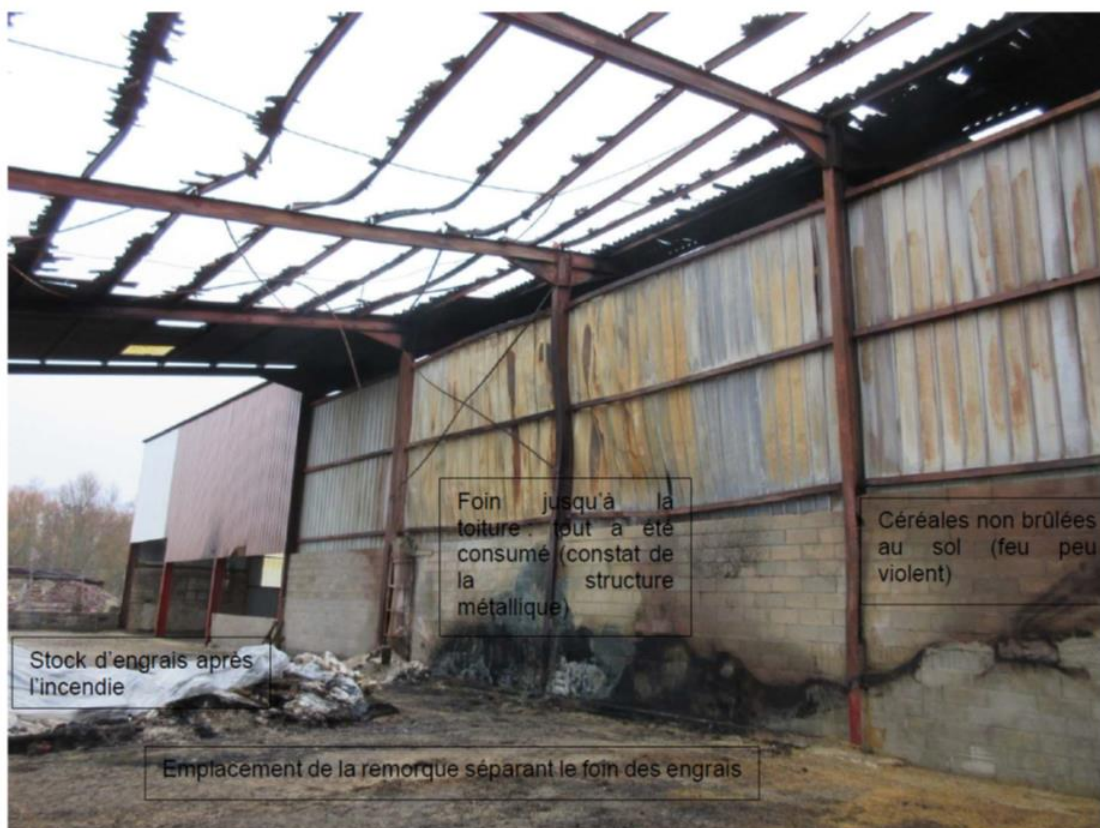
Figure 8 : Incendie à proximité du stockage des engrais

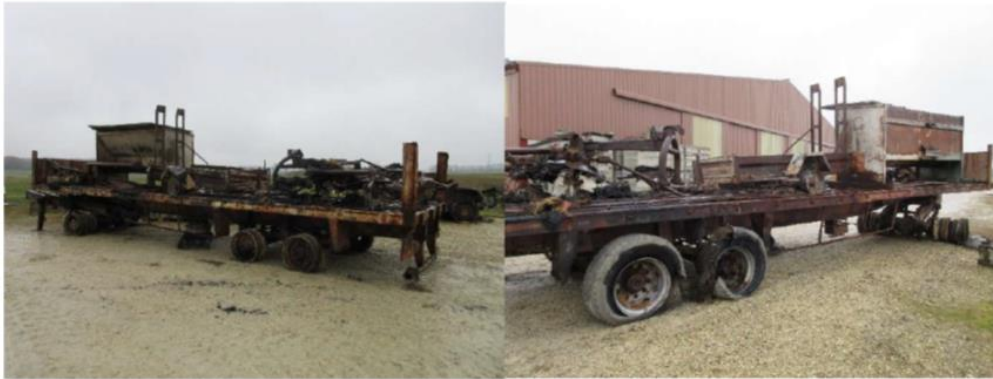
Figure 9 : Remorque qui séparait le stockage des big-bags d'engrais du foin

La remorque a été complètement brûlée comme le montre l'état des pneumatiques : comme indiqué par les services de secours, le tas de foin enflammé s'est écroulé sur la remorque évitant ainsi de couvrir le stockage d'engrais. Il faut noter que les pneumatiques à proximité du stockage de céréales sont intacts comme le confirment les photos de cette zone : les céréales n'ont pas brûlées.
