# Rapport d'enquête

Sur l'explosion d'un silo de  
luzerne survenu au sein du site  
Cristal Union situé à Bazancourt  
(51) le 7 janvier 2023

Titre du document : Rapport d'enquête technique sur l'explosion d'un silo de luzerne sur le site Cristal Union situé sur la commune de Bazancourt (51), site classé ICPE à autorisation

N° : MTE-BEARI-2024-001

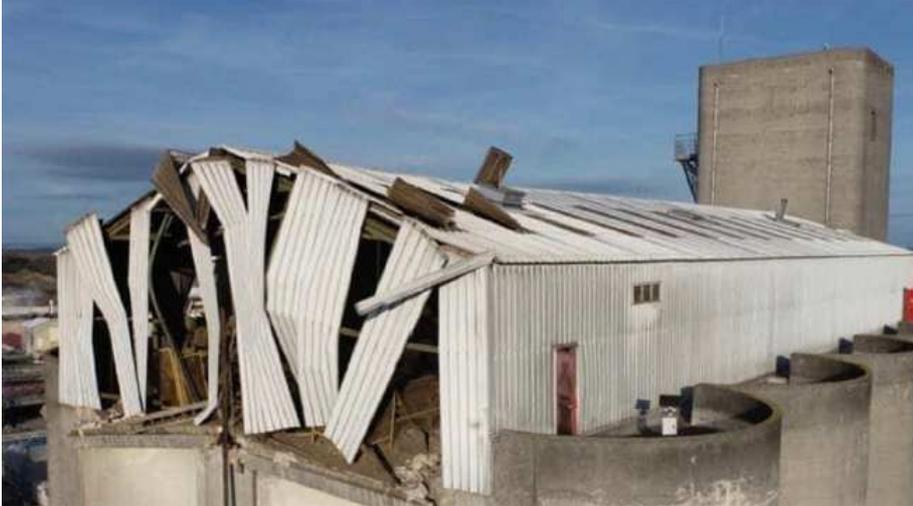
Le souffle de l'explosion s'échappe par le haut du silo, provoque la rupture de la dalle en béton supérieure et projette de nombreux débris sur plusieurs dizaines de mètres. Cette explosion est suivie d'un incendie interne au silo qui durera plusieurs jours.

Photographie 1 : Vue de la partie supérieure du silo béton (Source : Cristal Union)

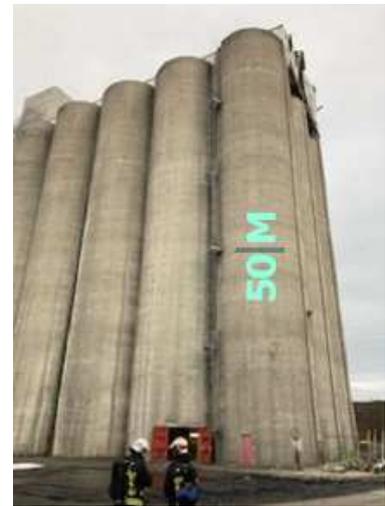
Photographie 2 : Vue du silo (Source : Cristal Union)

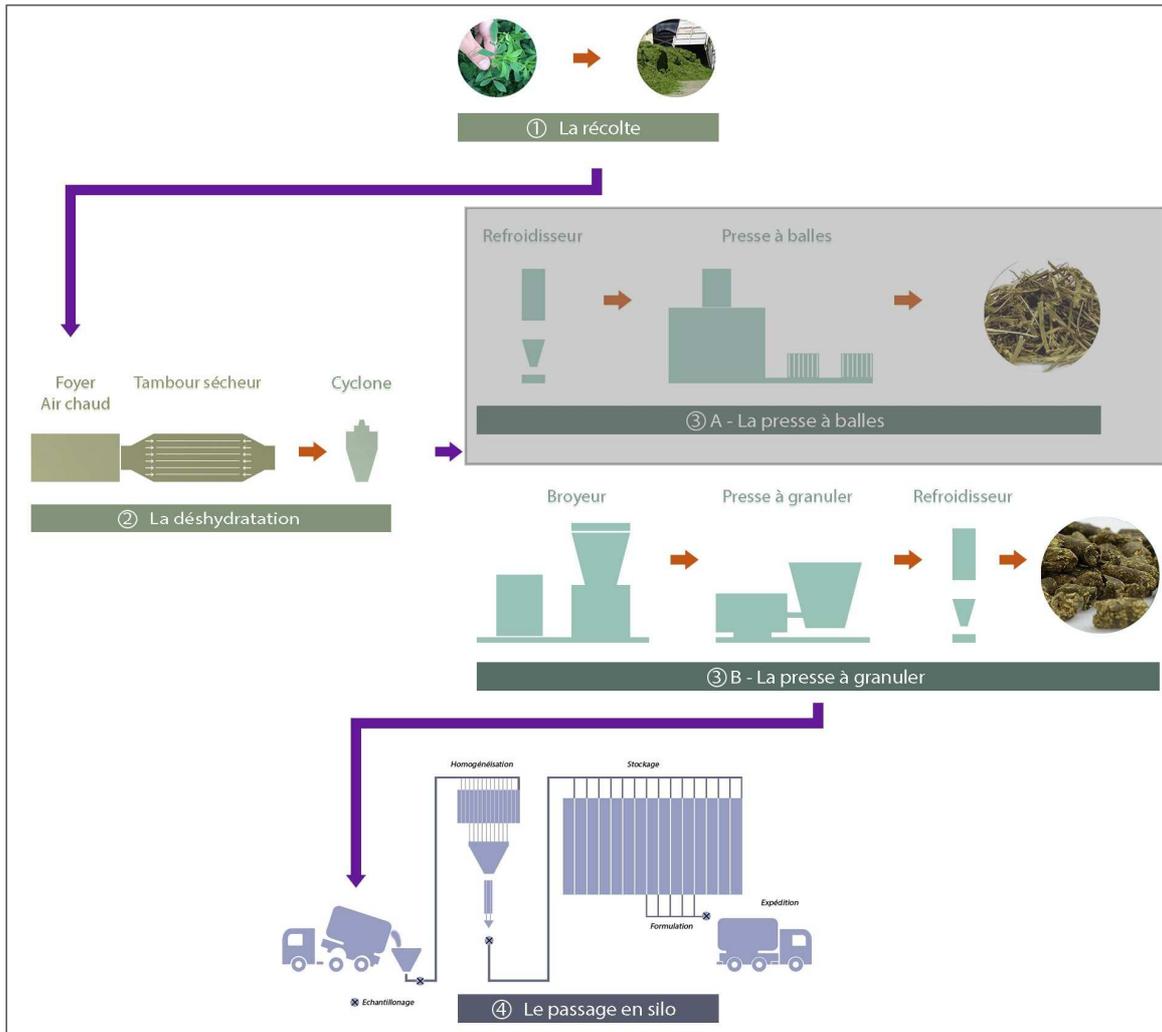
Une fois récoltée, la luzerne subit plusieurs étapes de transformation afin d'être conditionnée sous la forme de granulés. Ces étapes de transformation sont présentées sur le schéma ci-dessous.

Figure 3 : illustration des étapes de fabrication des granulés de luzerne (source : site Internet Desialis).

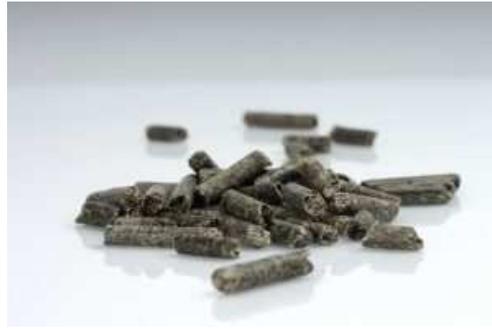
Utilisé en alimentation animale, elle subit d'abord une déshydratation pour parvenir à un taux de 11% d'humidité. A ce stade, elle possède une faculté à réagir à l'humidité (1% d'humidité conduit à une augmentation de 10°C de température). Sa température d'auto-échauffement est située entre 300 et 350°C.

Photographie 1 : Pellets de luzerne (source : site internet Cristal Union)

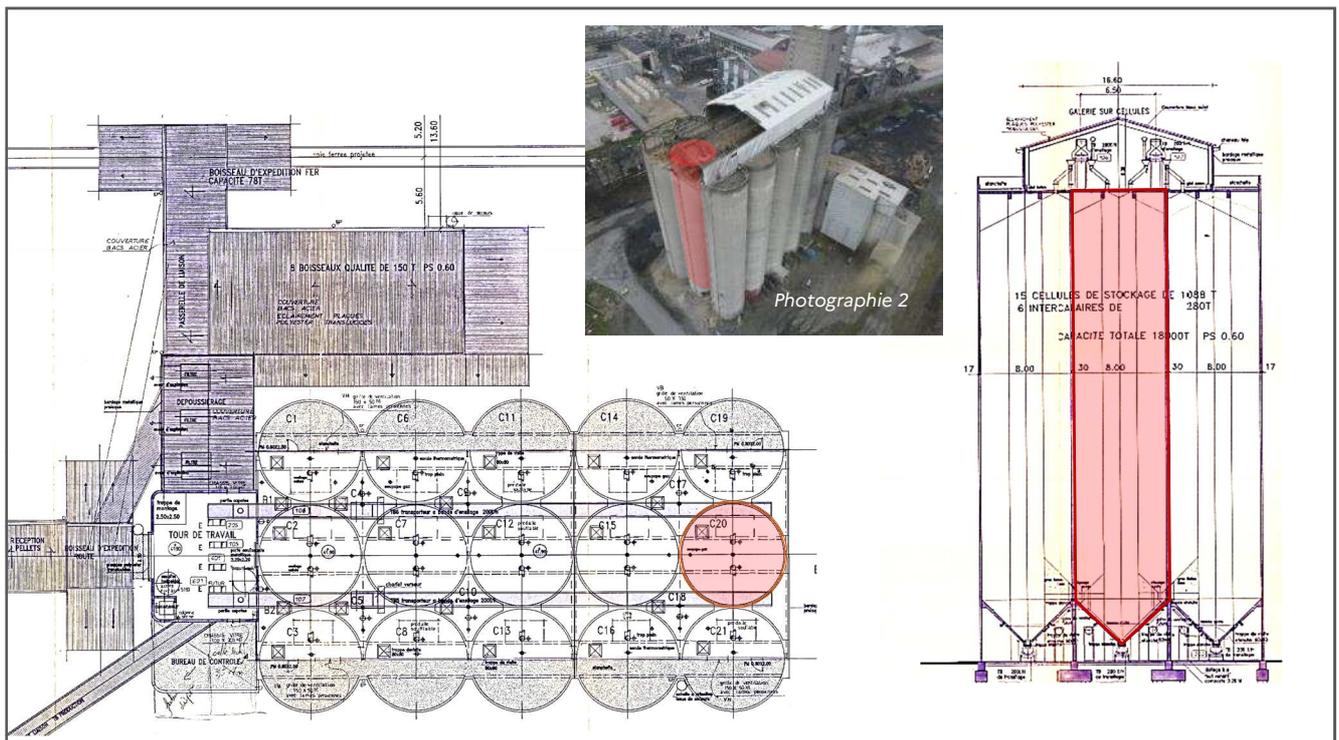
La cellule impliquée dans l'accident est la cellule 20 située en position centrale du pignon sud du silo.

Figure 4 : Plan et vues du silo (photographie 4). La cellule 20 est signalée en rouge (Source : Cristal Union)

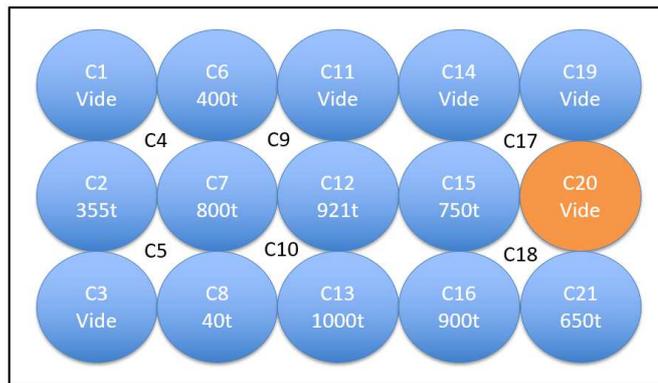
Le samedi 7 janvier, le silo de stockage de luzerne est à l'arrêt. Aucune opération de transfert ou de transilage n'est en cours. Six cellules sont déclarées vides, les autres cellules contiennent de quelques dizaines à plusieurs centaines de tonnes de produit. Les niveaux de remplissage sont résumés sur le schéma ci-dessous.

Figure 5 : Quantités de pellets de luzerne contenues dans les cellules au moment de l'accident (Source : Cristal Union)

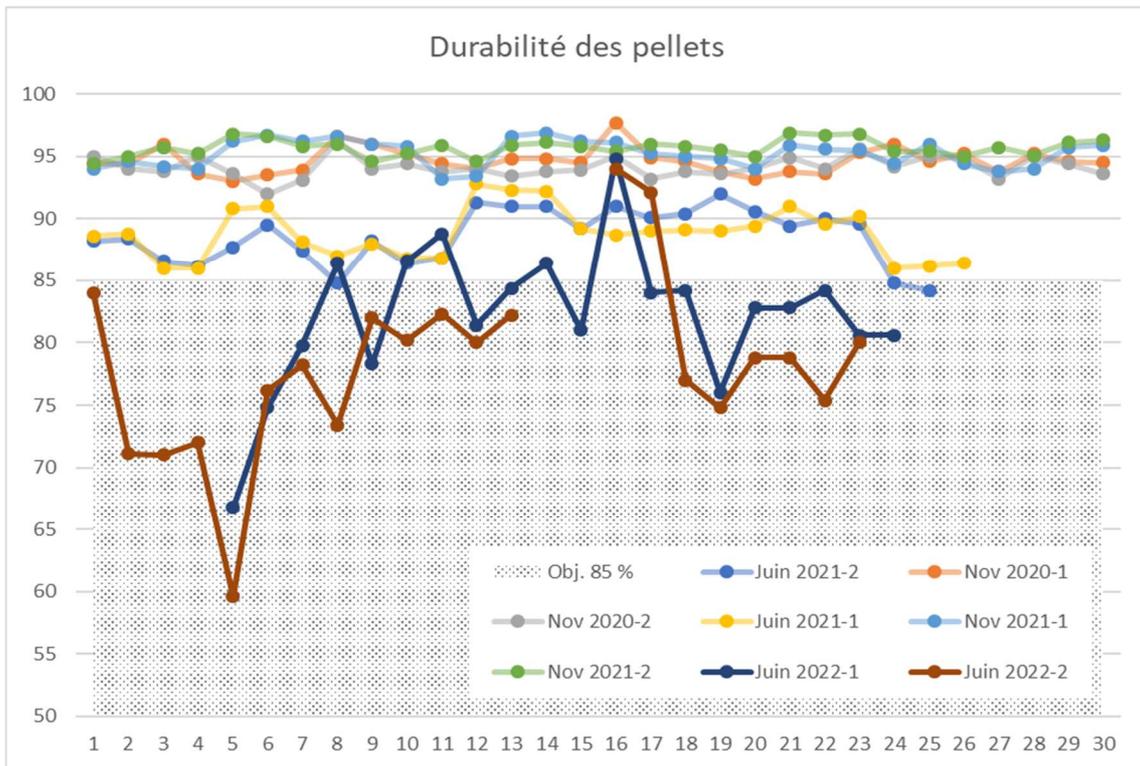
Graphique 1 : Durabilité<sup>3</sup> (en %) de la luzerne lors des campagnes de juin et de novembre sur les années 2020, 2021 et 2022 pour les lignes 1 et 2 de production. La campagne de 2022 se distingue par sa durabilité inférieure aux objectifs qualité fixés à 85 % (matérialisé par la zone grisée).

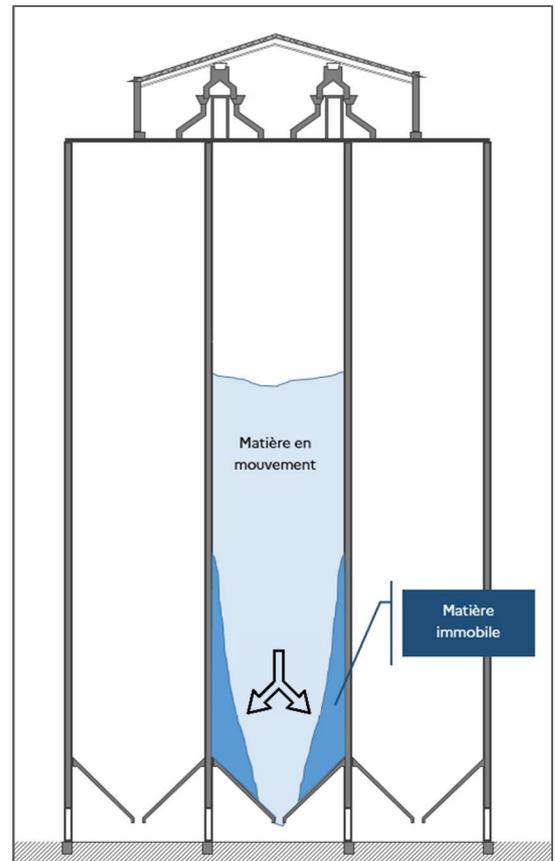
- Le frottement des pellets sur la paroi béton ;
- La pression des pellets sur la paroi. De manière contre-intuitive, dans un silo élancé<sup>4</sup>, le poids des pellets s'exerce, au sein des couches de pellets inférieures, de manière radiale, favorisant le compactage des pellets et des poussières situées en périphérie contre la paroi. Ce mécanisme de propagation transversale des forces au sein d'un matériau granulaire est à l'origine de l'effet de voûte<sup>5</sup> ;
- La présence plus importante de poussières liée à la durabilité médiocre confère aux granulés une meilleure capacité à se compacter et à prendre en masse ;
- L'humidité peut également jouer un rôle aggravant mais l'étude de l'accident de Bazancourt n'a pas mis en évidence de circonstances particulières sur ce point.

Figure 6 : Illustration du phénomène de "bâtissage"

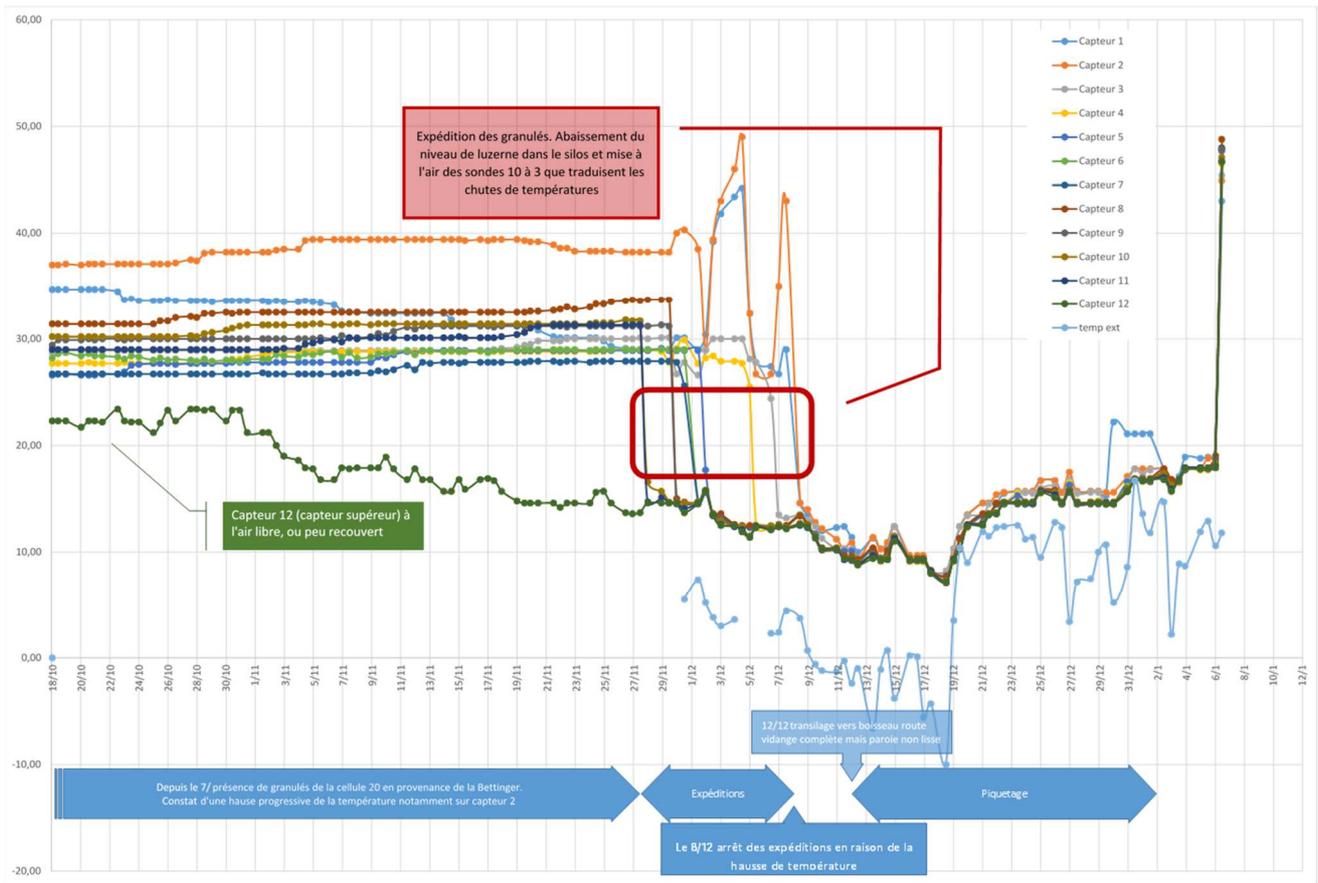
L'annexe I du présent rapport est un graphique commenté des températures mesurées par les capteurs au sein de la cellule 20 au cours des mois qui ont précédé l'accident.

Graphique 2 : Courbes des températures de la cellule 20 et de la température extérieure du 18 octobre au 7 janvier (Présentées en annexe I du présent rapport).

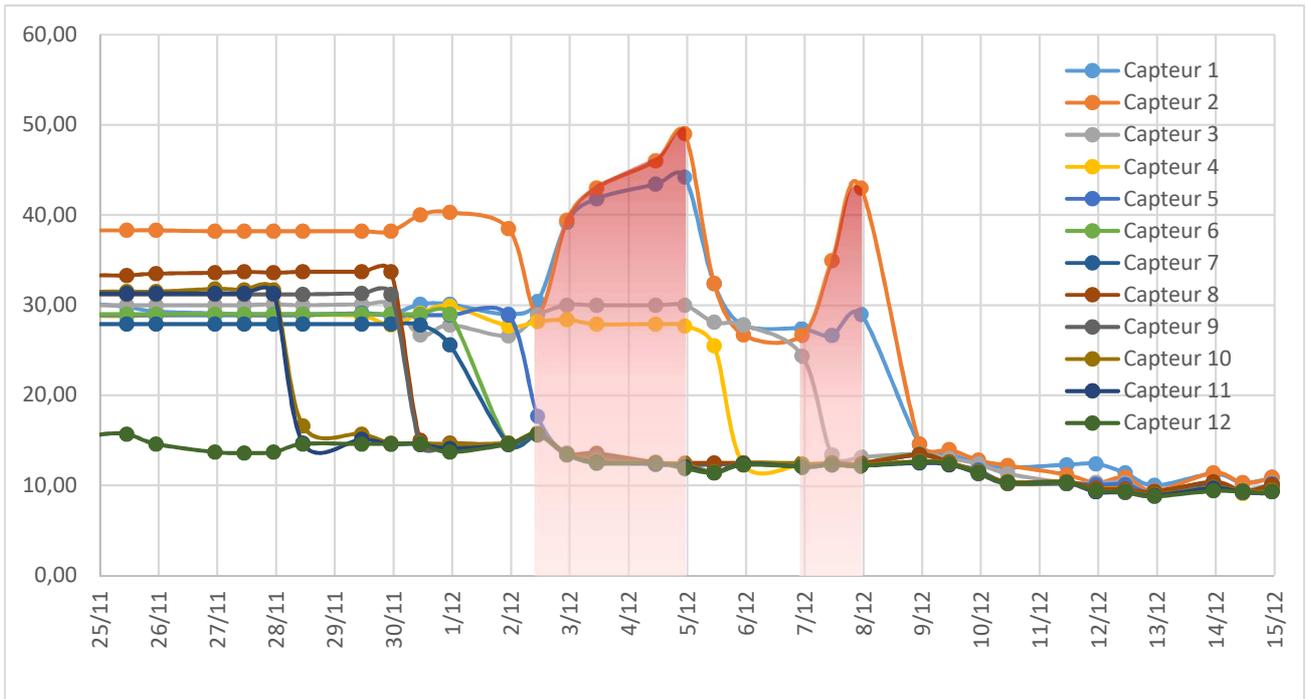
Graphique 3 : Zoom des courbes de températures pour les périodes du 2 au 5 décembre et du 7 au 8 décembre. Consécutivement aux opérations de vidange, les températures mesurées aux capteurs 1 et 2 diminuent. Mais rapidement, elles augmentent à nouveau, laissant supposer que des points chauds persistent dans des zones où le pellet est moins mobile.

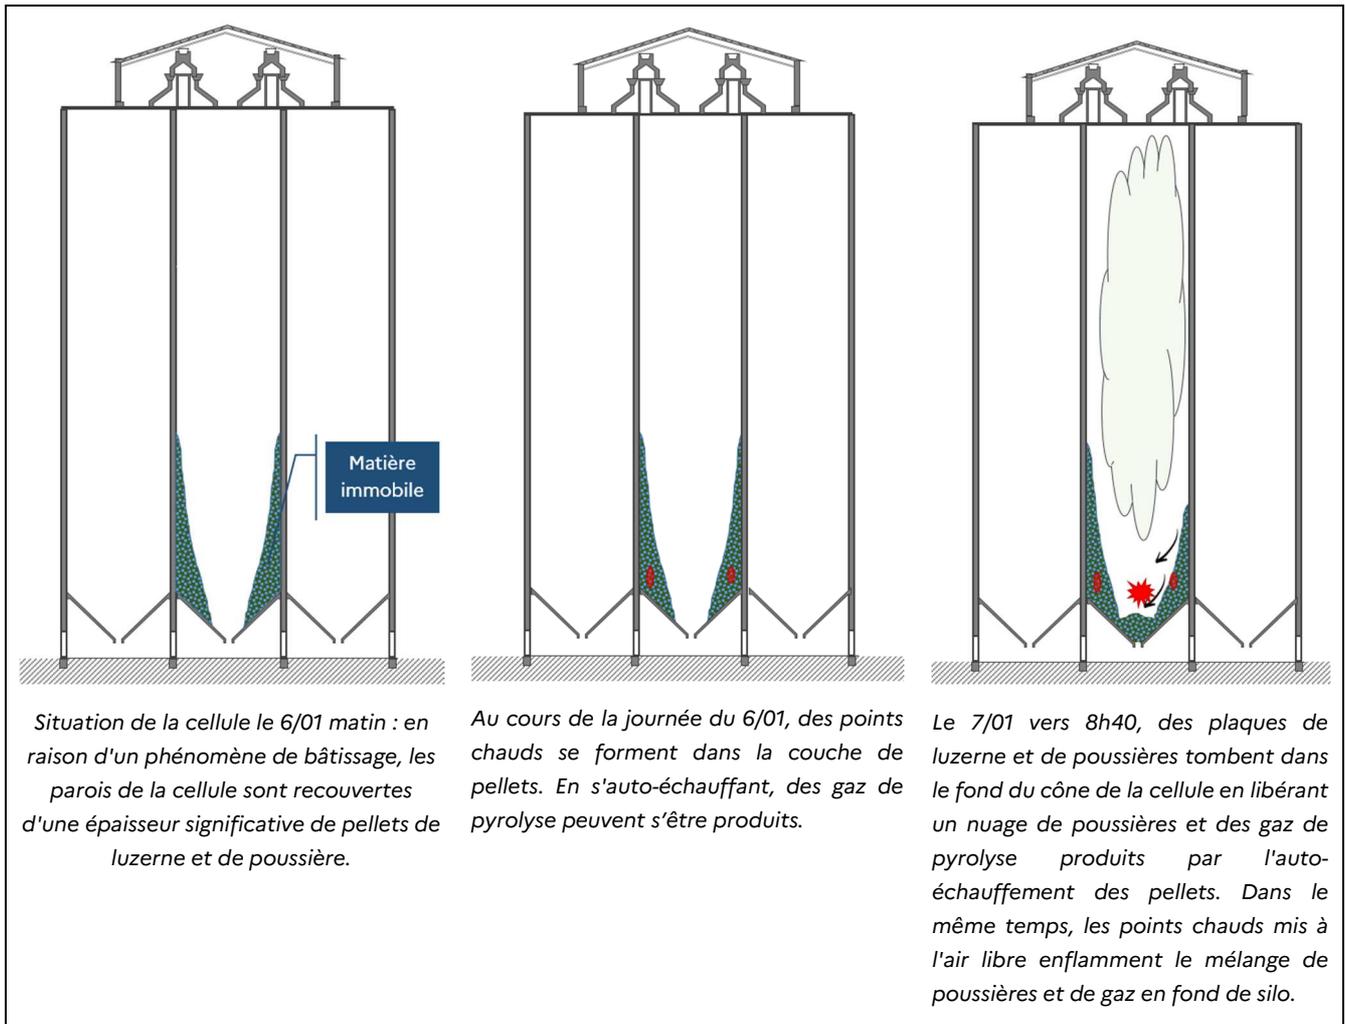
Figure 7 : Démarrage de la séquence accidentelle

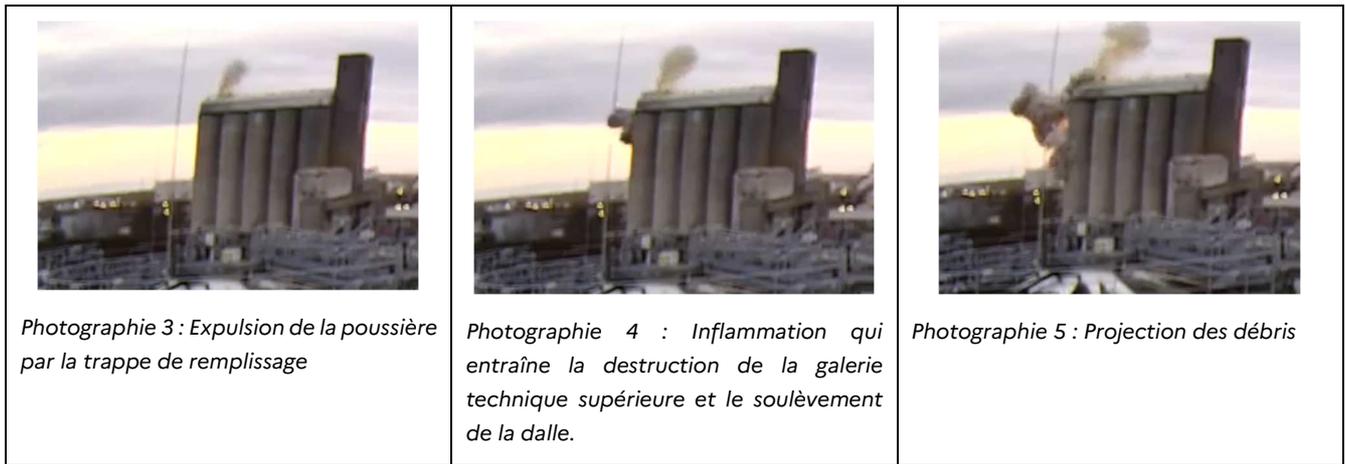
Vers 8h40, le samedi 7 janvier, les plaques de luzerne se détachent de la paroi et chutent en fond de cellule, libérant de la poussière et des gaz de pyrolyse. La matière auto-échauffée s'embrase permettant au mélange, constitué d'air, de poussières et de gaz, de s'enflammer<sup>7</sup>. Cette inflammation, qui se produit probablement en partie basse de la cellule, pousse une partie des poussières et des gaz qui sont éjectés en partie haute par la trappe de remplissage. Le front de flamme progresse, accélère dans la cellule et la fait exploser à son sommet. L'explosion est dirigée vers le pignon sud du silo, ce qui évite la propagation de l'explosion aux cellules adjacentes.

L'explosion est donc la conséquence de l'inflammation d'un mélange de poussières dû à un auto-échauffement et, en moindre proportion, de gaz de pyrolyse dans la cellule 20, rendu possible par la présence en quantité importante de pellets de luzerne et de poussières sur les parois de la cellule.

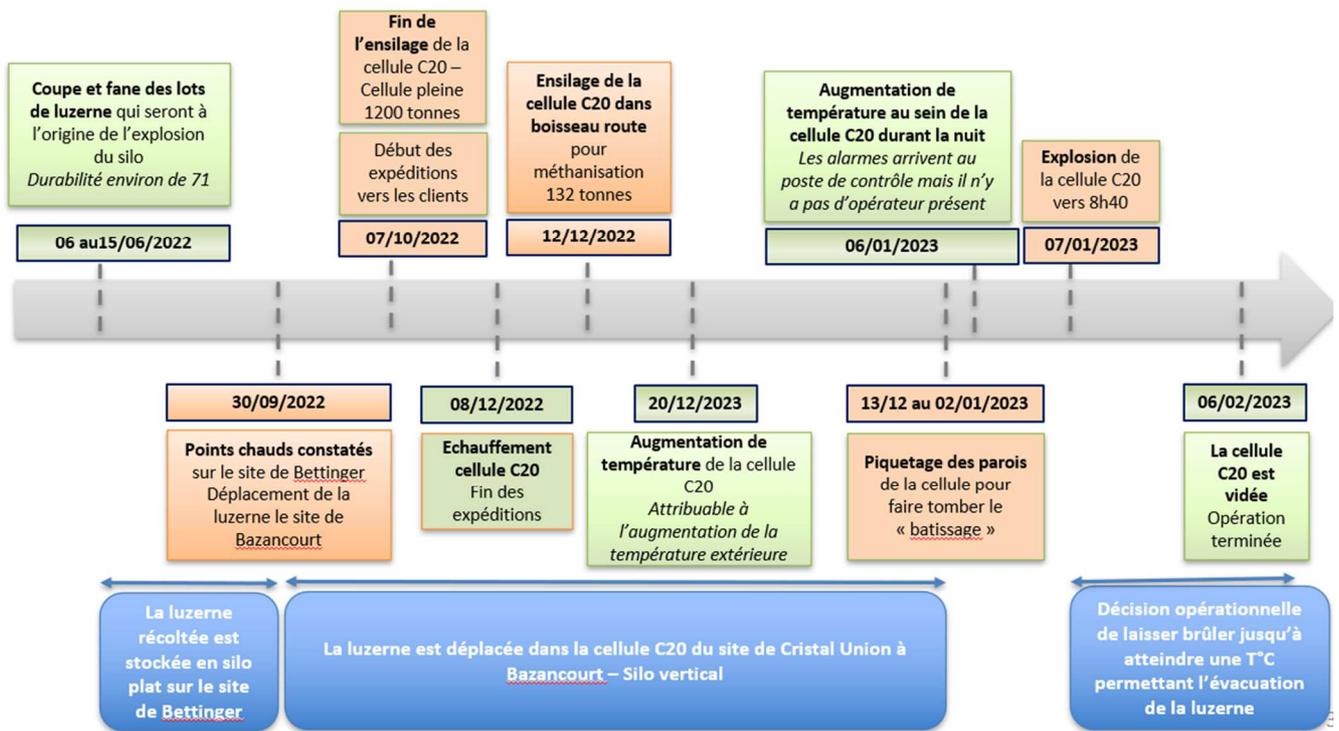
Figure 8 : Chronogramme des évènements marquants en amont de l'incident (Source : BEA-RI)

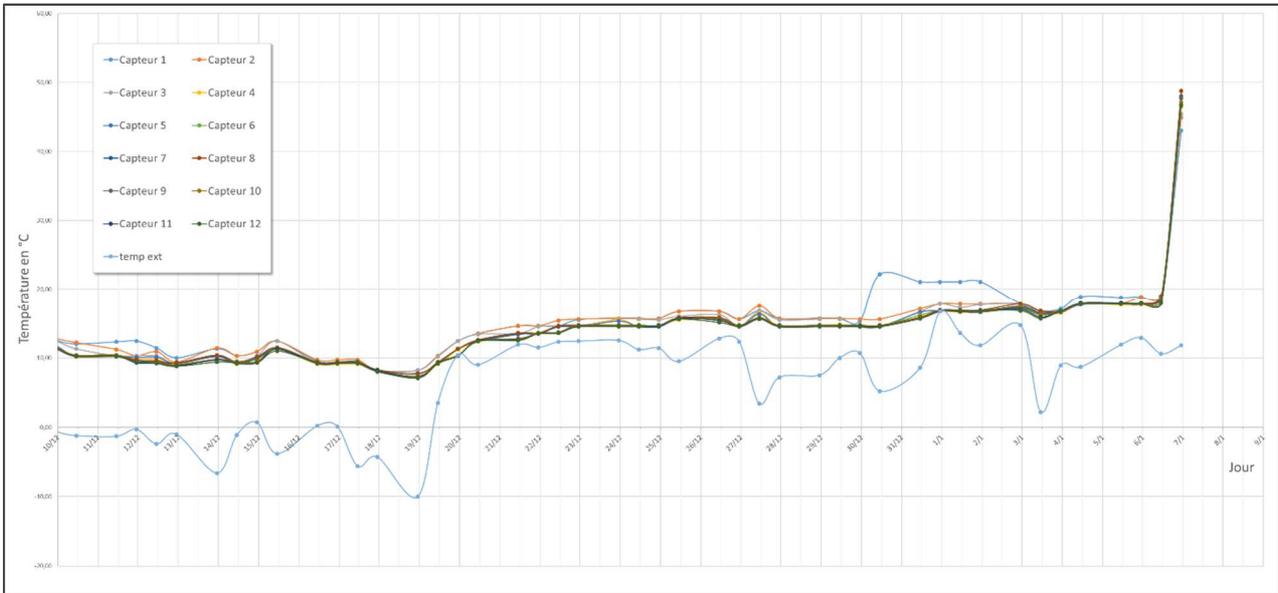
Graphique 4 : Courbes de températures mesurées par les sondes à l'intérieur de la cellule 20 réputée vide. En bleu clair figure également la température extérieure. L'élévation de température est rapide.

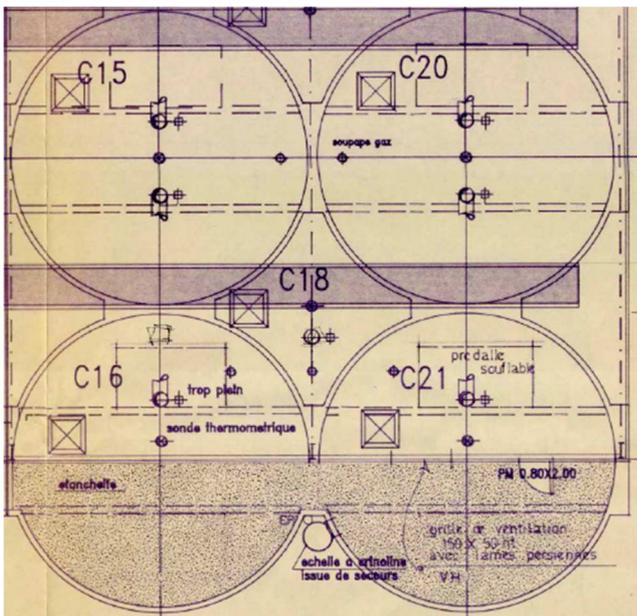
L'examen des plans du silo a permis d'établir que les cellules étaient équipées de surfaces de décharge afin idéalement de protéger l'intégrité des cellules à défaut d'éviter leur éclatement. Le mode de réalisation de ces surfaces demeure imprécis en raison des différences constatées entre les différentes versions de plan (plan architecte, plan de réalisation, plan de ferrailage). Il n'en demeure pas moins que les surfaces éventables ont joué leur rôle en limitant la surpression à l'intérieur de la cellule. En revanche, elles ont été insuffisantes pour éviter la destruction du plancher supérieur et l'endommagement des cellules et as de carreaux adjacents. Les calculs conduits par l'INERIS concluent à ce sujet :

Figure 9 : Plan des silos mentionnant les prédalles soufflables

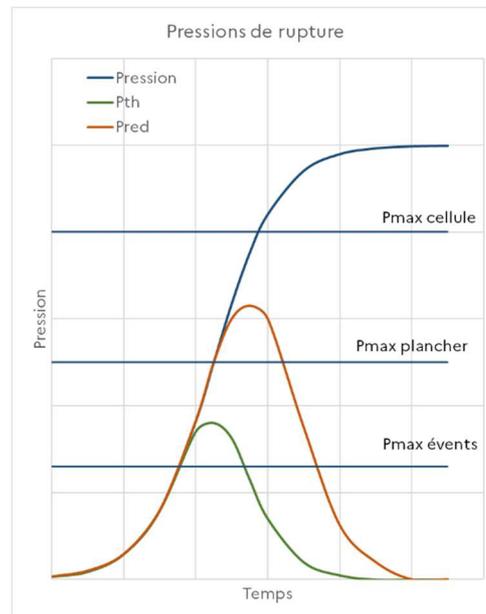
- "Que la dalle fragilisée était insuffisamment dimensionnée pour empêcher la rupture des dalles non fragilisées en cas d'explosion primaire dans la cellule ;
- Qu'une explosion primaire en cellule C20 est cohérente avec les dégâts observés et, bien qu'il soit difficile de déterminer le lieu de l'inflammation au sein de la cellule, qu'il n'y a pas de contradiction entre un scénario d'inflammation en fond de cellule et les dégâts constatés."

Graphique 5 : illustration des pressions de rupture. Pth est la pression théorique dans le cas d'un événement "idéal" : le plancher et la cellule restent intacts ; Pred est la pression réduite du fait de la présence des événements : la cellule est préservée mais pas le plancher ; Pression est la pression sans dispositif de décharge, la pression dépasse la pression max admissible de la cellule.

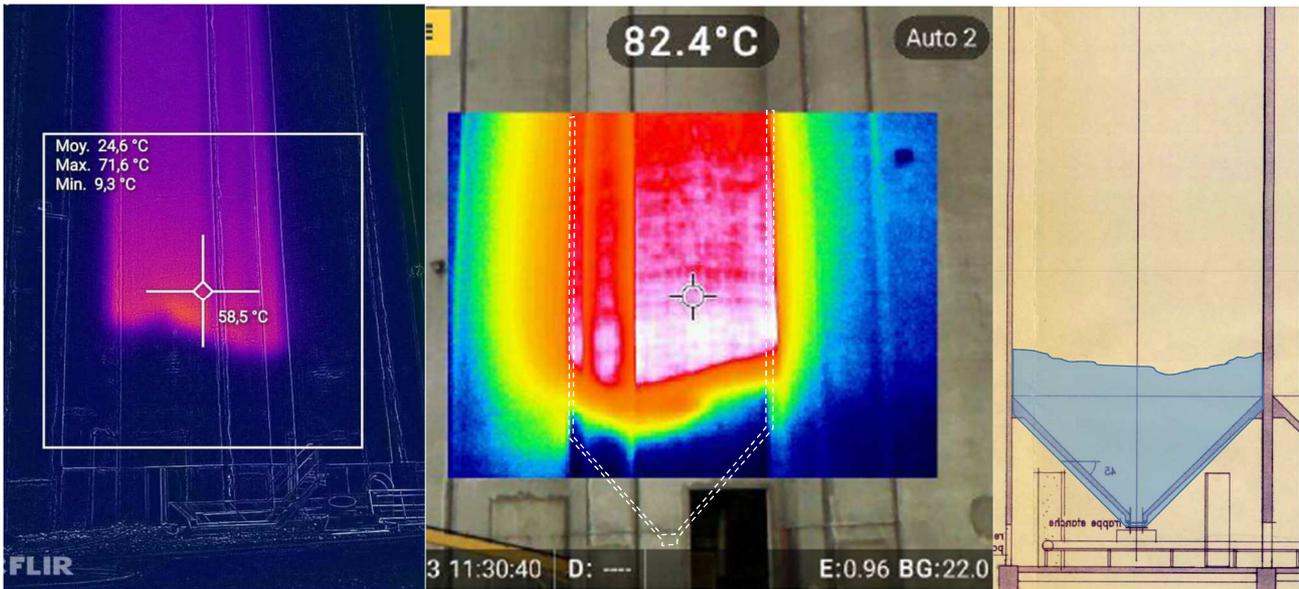
Une fois l'explosion survenue, le stock de granulés de luzerne présent dans la cellule est entré en combustion. En l'absence d'information précise sur la quantité présente dans la cellule, l'exploitation des images des caméras thermiques peuvent donner une indication sur la quantité présente en partant de l'hypothèse que la température maximale est atteinte en surface du tas de luzerne en combustion. Cette hypothèse nous amène à estimer un volume de 120 m<sup>3</sup> soit une quantité de 78 tonnes de granulés.

Photographie 6 : les deux images réalisées à la caméra thermique (à gauche et au milieu) permettent de visualiser la quantité de luzerne encore présente dans le cône, cette quantité est représentée sur le schéma de droite.

En l'absence de solution d'extinction (destruction du plancher haut du silo rendant impossible l'utilisation de confinement à l'azote ; réactivité de la luzerne déshydratée à l'humidité rendant l'emploi d'eau impossible), le choix a été fait de laisser le foyer s'éteindre de lui-même.

Pour ce faire, une surveillance thermographique a été mise en place et une expertise béton a été menée pour vérifier la bonne tenue structurale du silo en dépit des températures atteintes lors de la combustion de la luzerne.

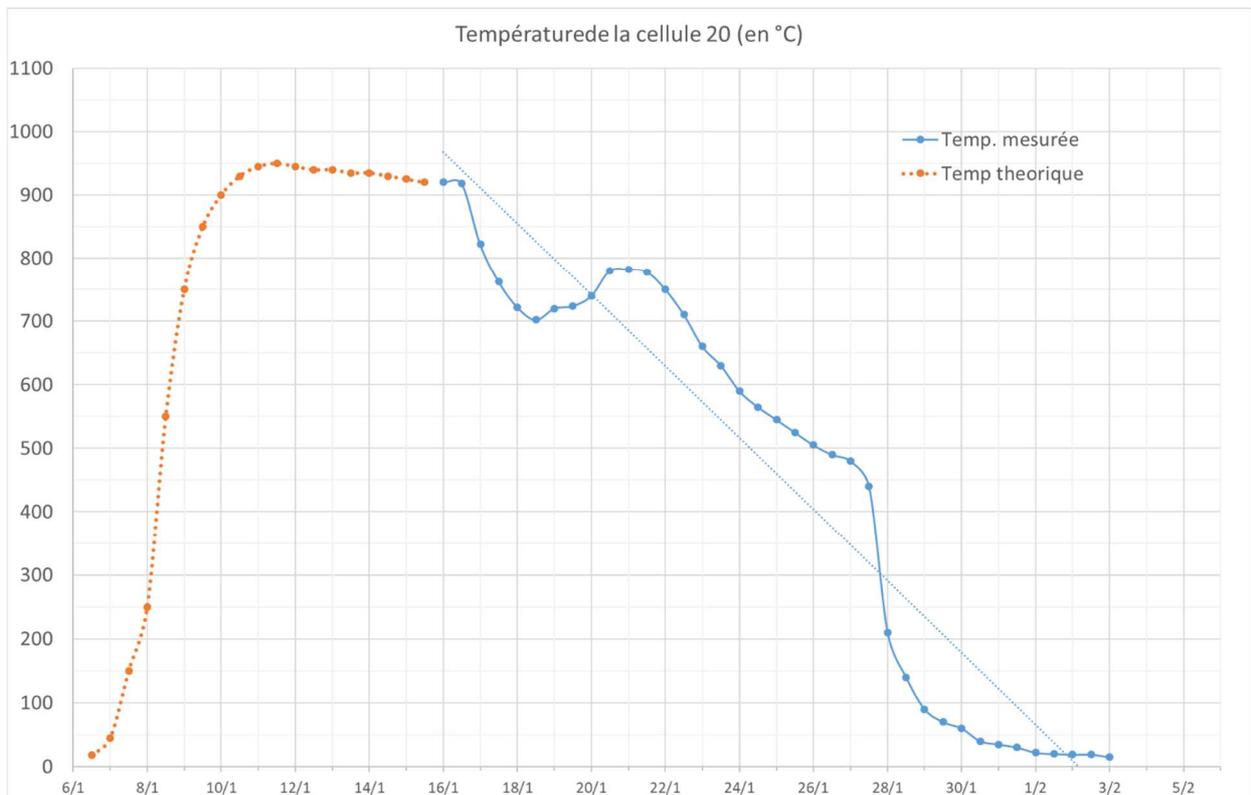
Graphique 6 : Courbe de la température prise à la sonde thermique placée au niveau du cône de vidange

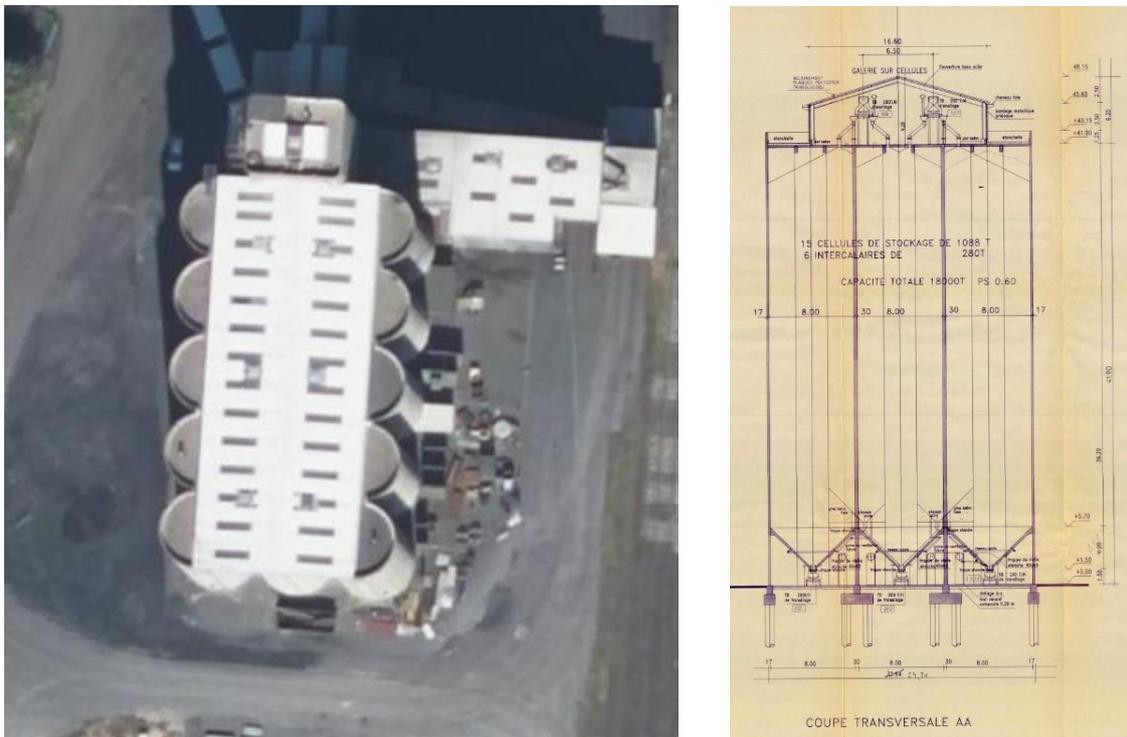
Le silo concerné par l'accident est un silo de stockage en béton armé de 50 m de long (incluant la tour de manutention) et 25 m de large, composé de 15 cellules cylindriques verticales avec base conique disposées en 5 rangées de 3 cellules, tel que présenté sur la vue satellite en Figure 1, de 8 as de carreau, d'une tour de manutention située à une des extrémités du silo, d'une galerie sur cellules et de trois galeries sous cellules (une galerie par rangée de cellules).

Figure 1 : Vue satellite du silo (à gauche) et vue en coupe transversale du silo (à droite)

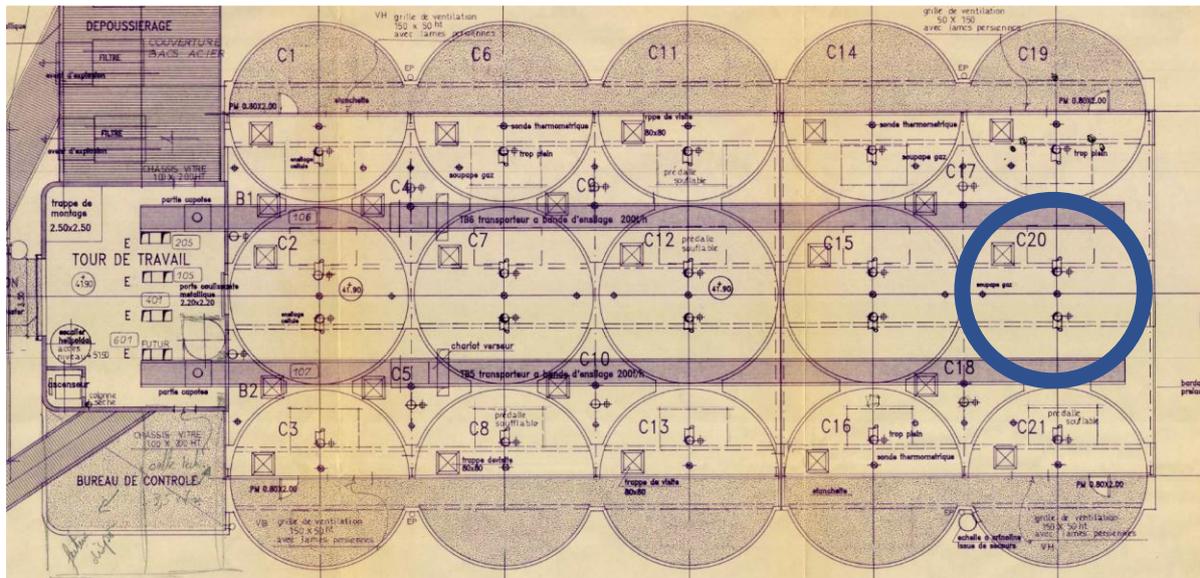
La cellule dans laquelle s'est produit l'accident est située à l'extrémité opposée à la tour de manutention, au centre de sa rangée, et est référencée C20 dans le plan de masse en Figure 2. Elle est encadrée, sur sa rangée, par les cellules C19 et C21.

Figure 2 : Plan de masse du silo, la cellule C20 étant entourée par un cercle bleu

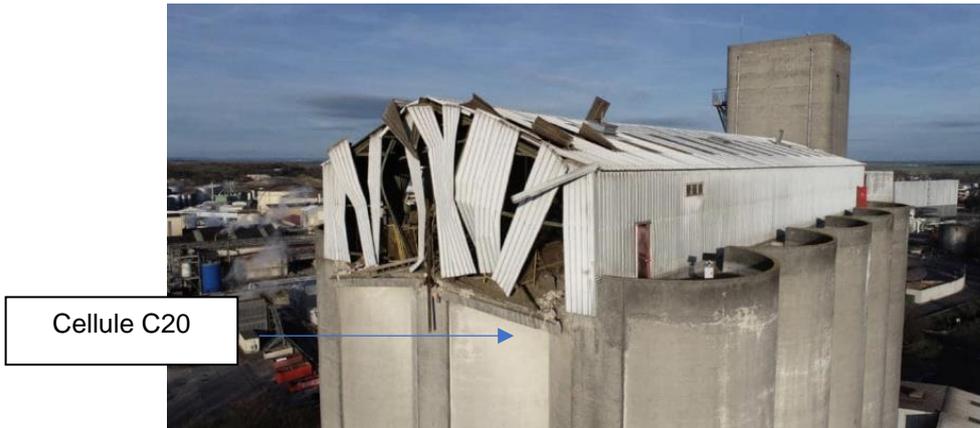
Les photographies post-accidentelles prises avant le retrait des éléments de bardages en toiture et en façade de la galerie métallique sur cellules, comme celles présentées en Figure 3, montrent des éléments de bardages déformés de manière irréversible et des fixations arrachées, principalement au niveau de la cellule C20.

Figure 3 : Prise de vue du sommet du silo après l'accident du 6 janvier 2023 et avant le retrait des éléments de bardages de la galerie sur cellules [photo transmise par le BEA-RI]

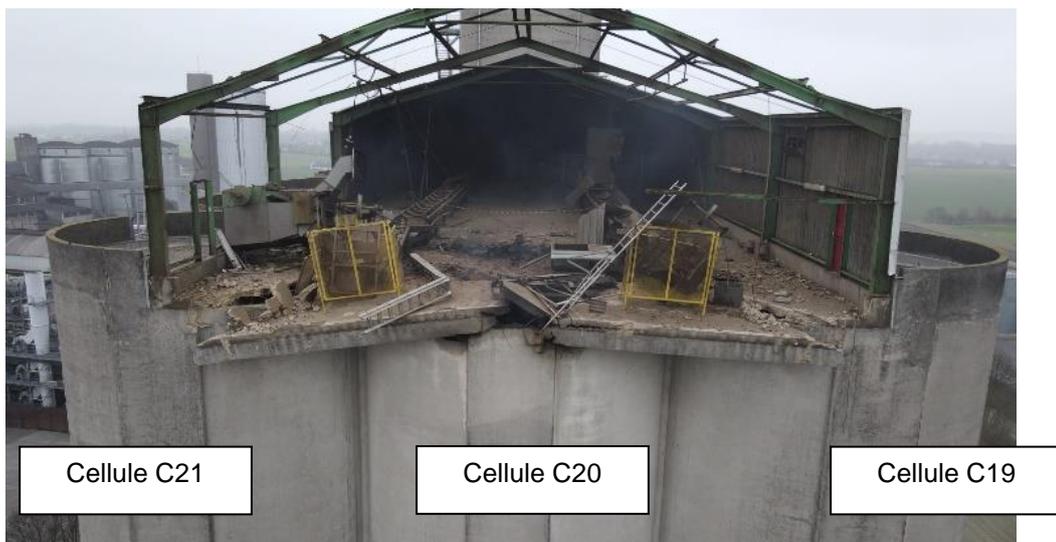
Les photographies post-accidentelles prises après retrait des éléments de bardages de la galerie sur cellules ont également montré que le plancher sur la cellule accidentée C20 et sur les cellules voisines C19 et C21 présentait des dégâts importants avec de nombreuses fissures et ruptures. Les éléments de dalles semblent s'être soulevés et être retombés sur place.

Figure 4 : Prise de vue du sommet du silo après l'accident du 06 janvier 2023 et le retrait des éléments de bardages de la galerie sur cellules [photo transmise par le BEA-RI]

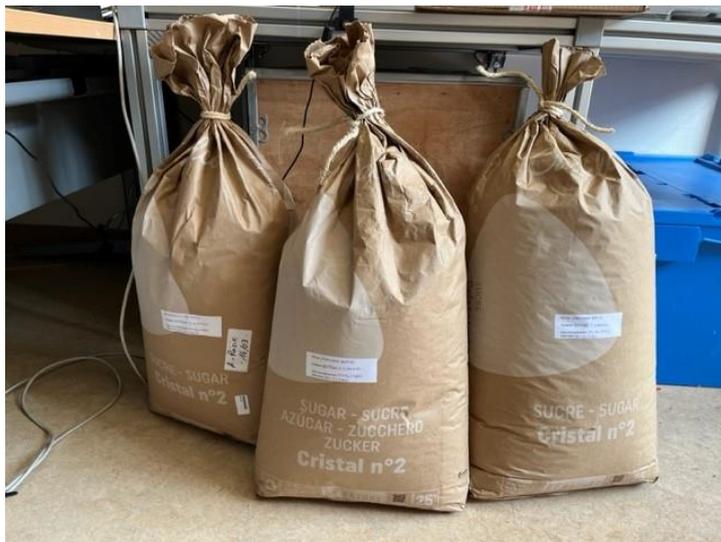
- référence CRISTAL-UNION « Luzerne » - référence Ineris 23AM101 (cf. Figure 5).

*Figure 5 : Vue des trois sacs contenant l’échantillon CRISTAL-UNION « Luzerne » - référence Ineris 23AM101*

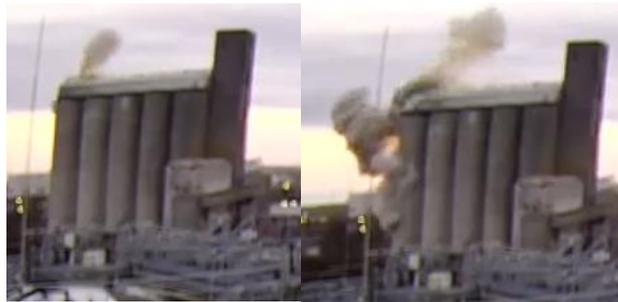
Les images ci-dessous, transmises par le BEA-RI, sont tirées d'une caméra de surveillance d'un site industriel voisin.

*Figure 6 : Photos de l'accident prises par une caméra de surveillance d'un site industriel voisin, à quelques instants d'intervalle [photo transmise par le BEA-RI]*

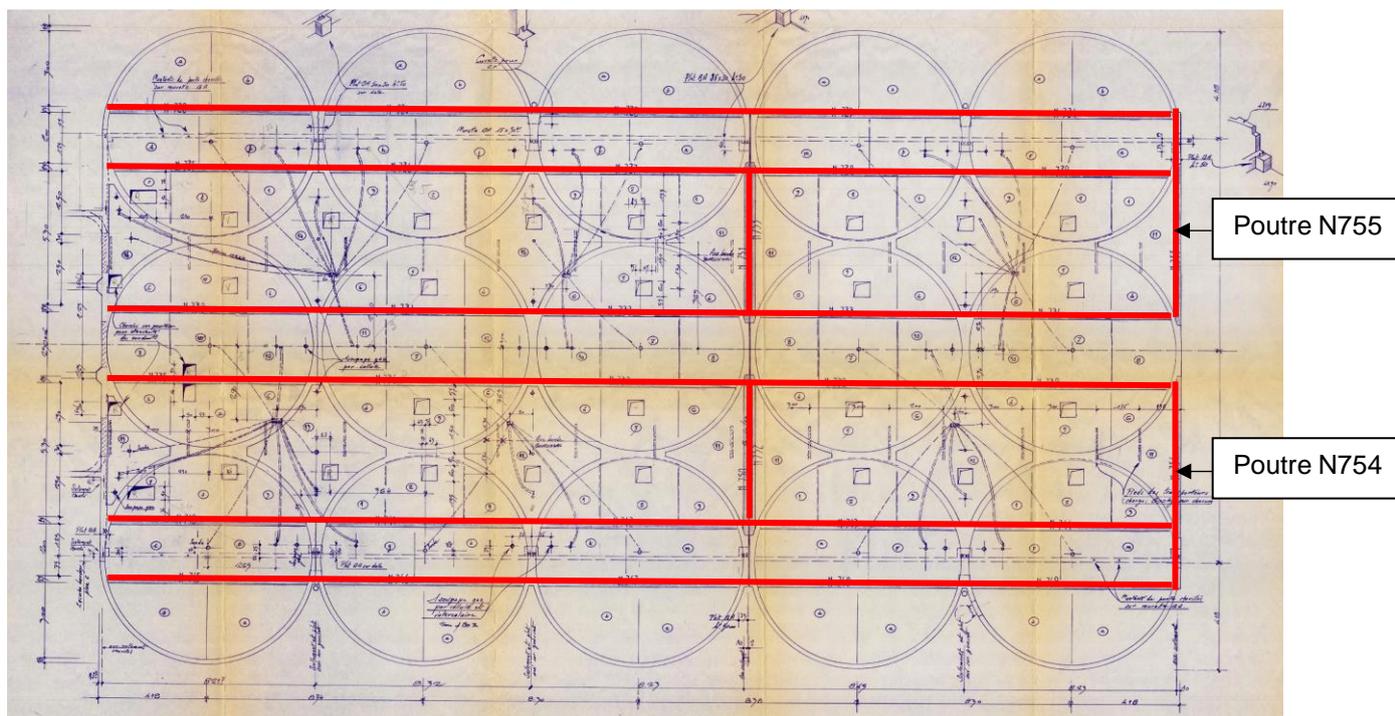
Concernant le plancher sur cellules et as de carreau du silo, il est composé de dalles en béton armé de 14 cm d'épaisseur, reposant sur des poutres en béton armé et sur les parois des cellules, tel qu'indiqué Figure 7. Notons la présence de deux poutres, référencées N754 et N755, reliant, respectivement, la cellule C20 à la C21 et la C20 à la C19.

Figure 7 : Disposition des poutres en béton armé (en rouge) sur lesquelles reposent les dalles du plancher sur cellules

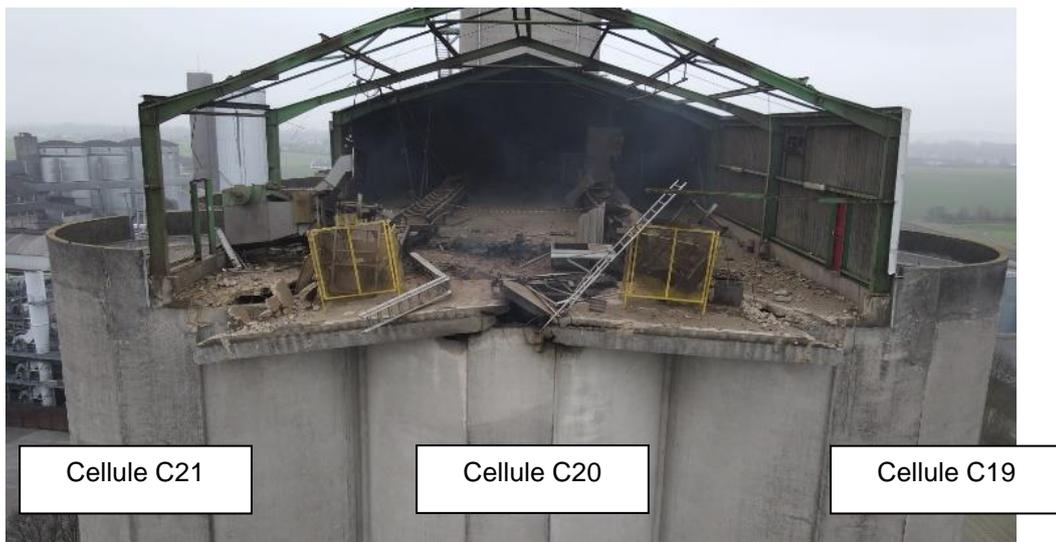
La dalle fragilisée faisant office de surface soufflable de la cellule C20 accidentée est située au centre du plancher sur cellule, comme indiqué Figure 8. En l'absence de plus de détails, il est impossible de savoir avec certitude si cette dalle est simplement posée ou fixée sur 2 ou 4 côtés aux autres dalles du plancher. Les deux hypothèses seront considérées dans la suite de ce rapport.

Figure 9 : Prise de vue du sommet du silo après l'accident du 6 janvier 2023 et le retrait des éléments de bardages de la galerie sur cellules

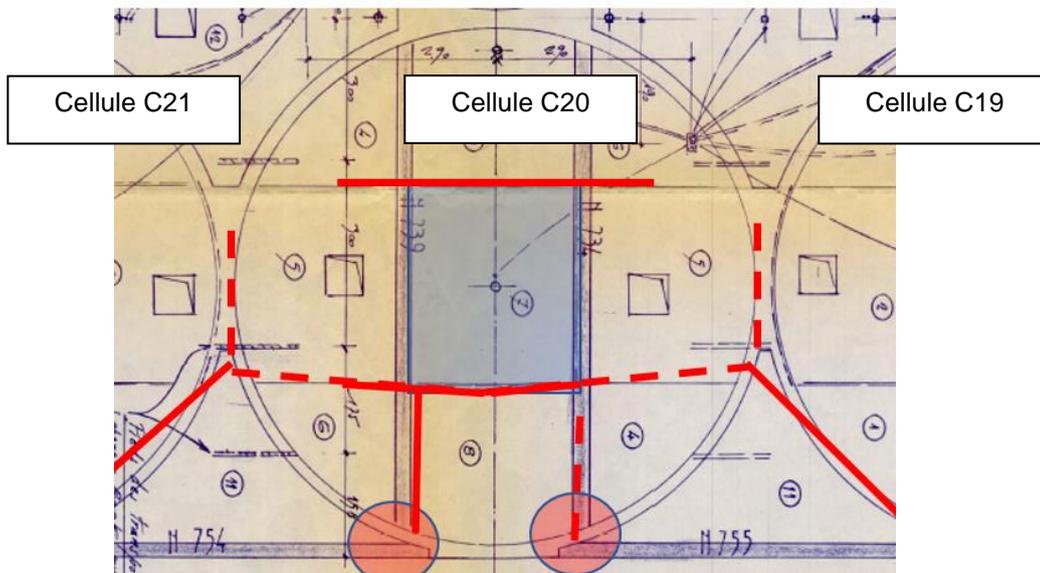
Figure 10 : Lignes de fissuration du plancher sur la cellule C20 – Lignes rouges : les lignes de fissurations supposées par l'Ineris ; rectangle bleu : positionnement de la dalle fragilisée faisant office de surface soufflable ; rond rouge : point de rupture des poutres N754 et N755 (liaison entre les poutres et la cellule C20)

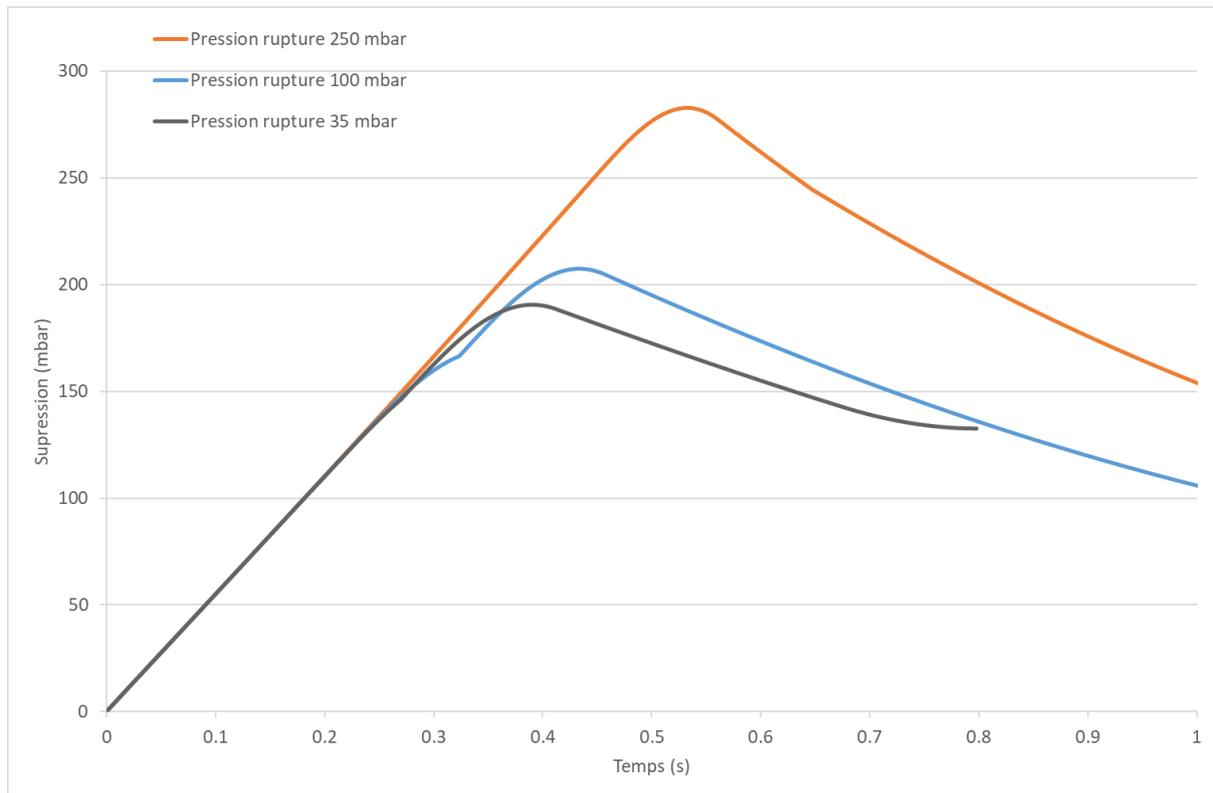
Les profils temporels de pression calculés dans la cellule sont les suivants.

Figure 11 : Profils temporels de pression résiduelle dans le volume de la cellule pour une explosion primaire en ne considérant que la rupture de la dalle fragilisée
