# Rapport d'enquête

Sur l'explosion d'un silo de  
luzerne survenu au sein du site  
Cristal Union situé à Bazancourt  
(51) le 7 janvier 2023

Titre du document : Rapport d'enquête technique sur l'explosion d'un silo de luzerne sur le site Cristal Union situé sur la commune de Bazancourt (51), site classé ICPE à autorisation

N° : MTE-BEARI-2024-001

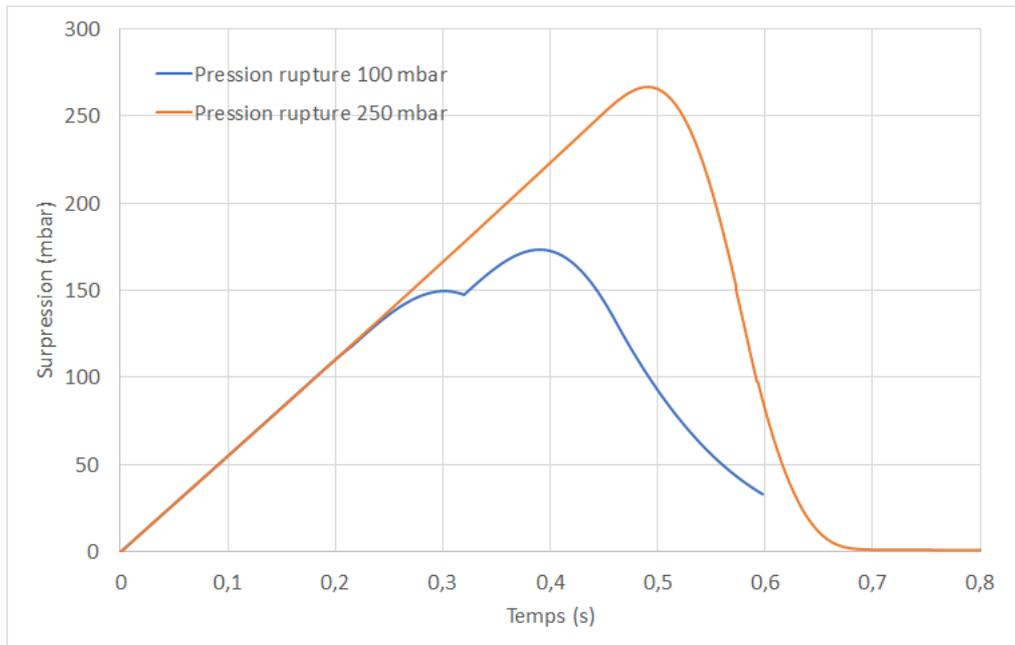
Figure 12 : Profils temporels de pression résiduelle dans le volume de la cellule pour une explosion primaire en considérant une rupture des mêmes dalles que lors de l'accident

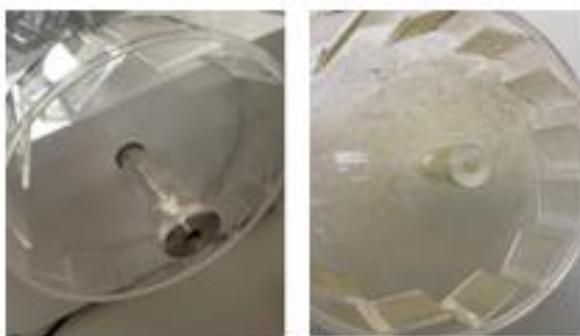
un point de référence à réaliser dans les conditions de la méthode MT193 (cf. PJ). C'est-à-dire masse = 60 g, vitesse= 25 ~~rpm~~ et temps= 240 secondes (ce qui équivaut à 100 tours).

**Clichés photographiques de l'essai au tambour d'abrasion**

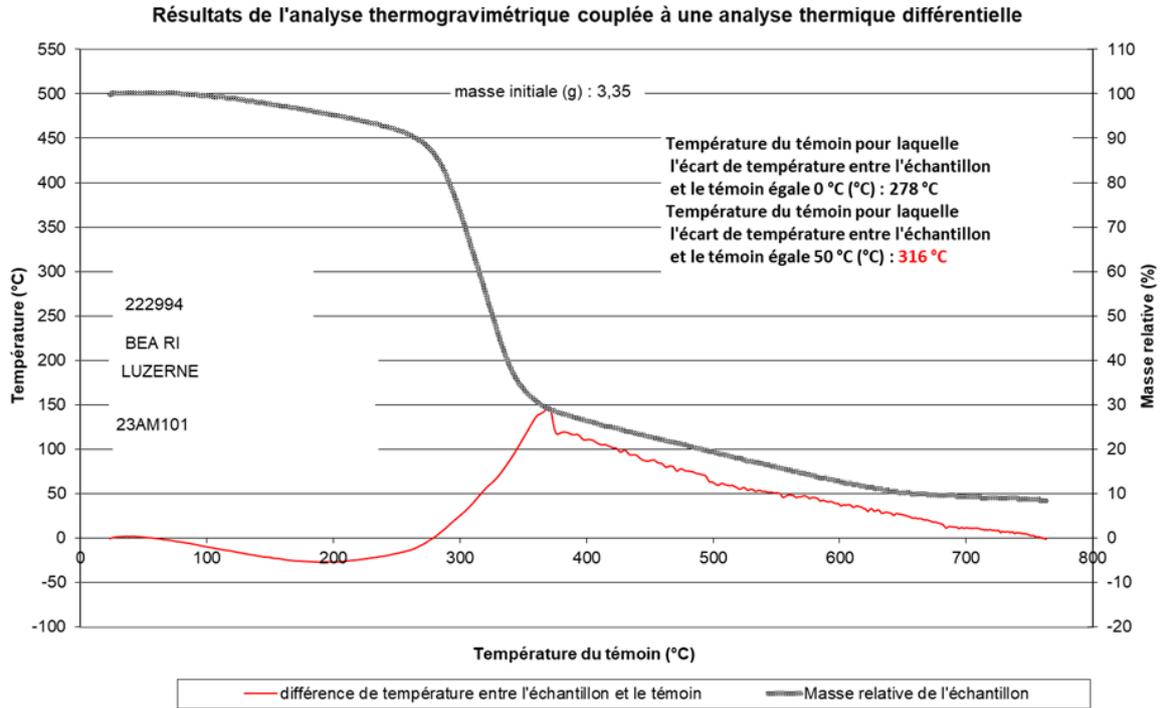
**Figure A3 : Analyse ATD-ATG de l'ambiante à 800°C de l'échantillon Ineris 23AM101**

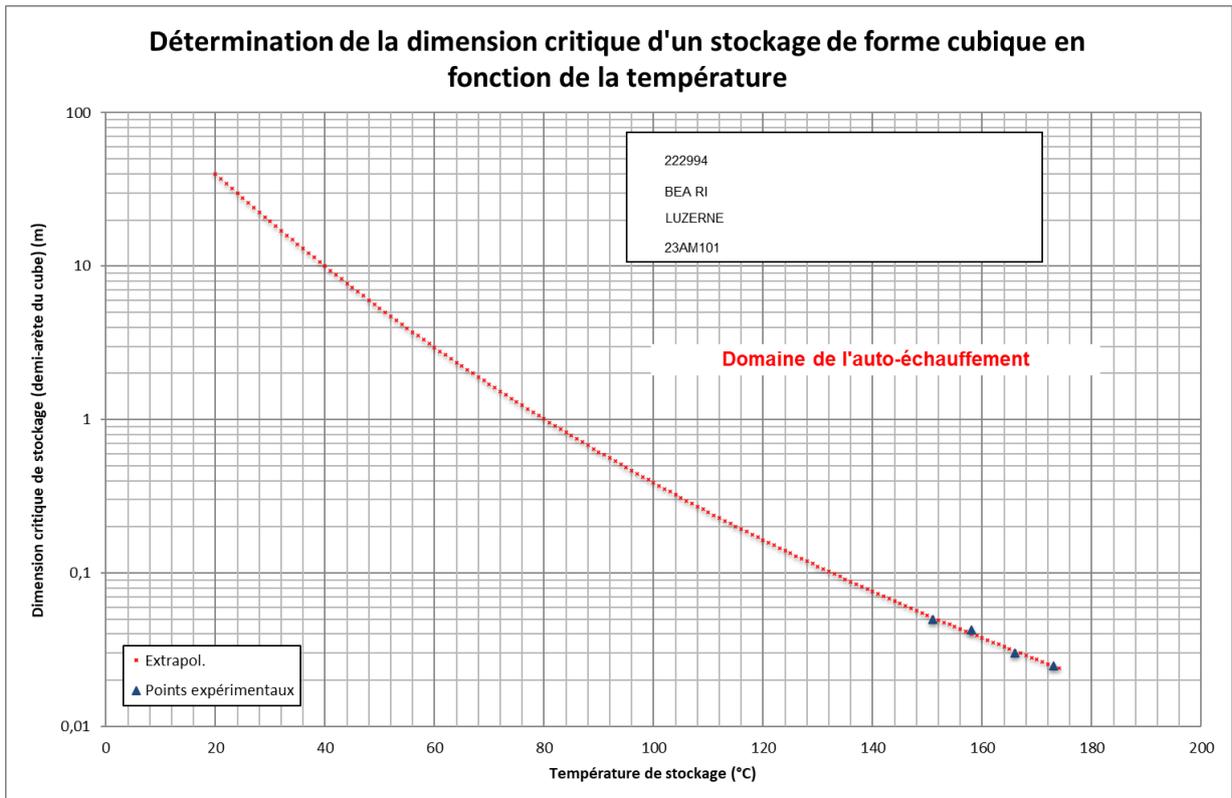
**Figure A4 : Courbe d'extrapolation selon la méthode Frank-Kameneskii des résultats des essais en étuve isotherme de l'échantillon Ineris 23AM10123AM101**

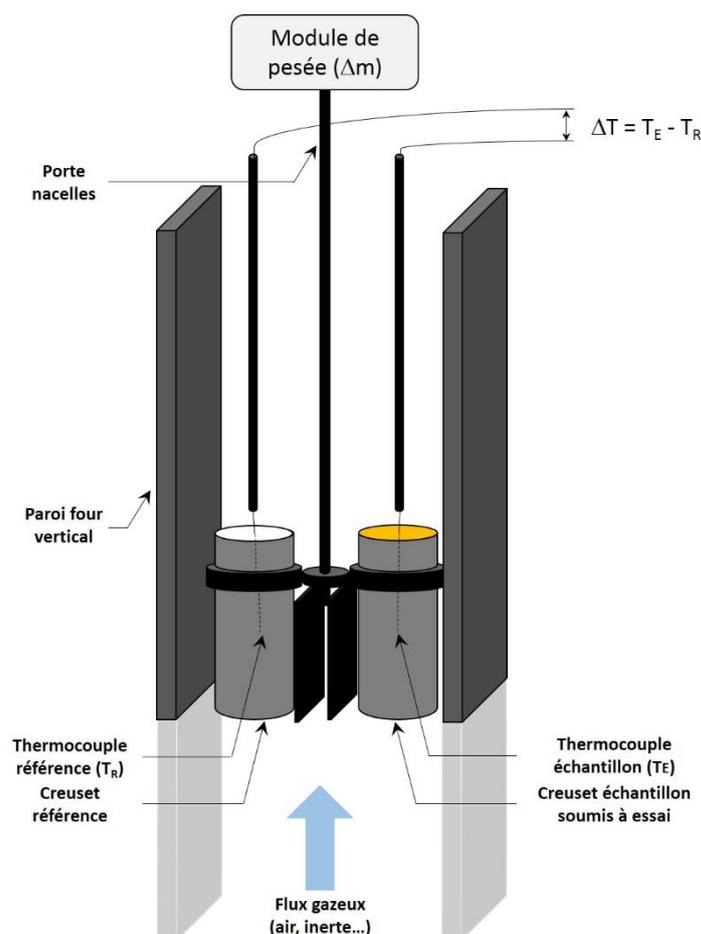
La variation de masse de l'échantillon placé dans le four est suivie à l'aide d'un module de pesée électronique en fonction du temps. Les températures de l'échantillon ( $T_E$ ) et d'une substance inerte choisie comme référence ( $T_R$ ) sont également enregistrées en fonction du temps. Les dispositions adoptées permettent de préchauffer le courant d'air de balayage (440 NI/h) à la même température que le four (**Figure B1**).

**Figure B1 : Schéma général de l'ATD/ATG**

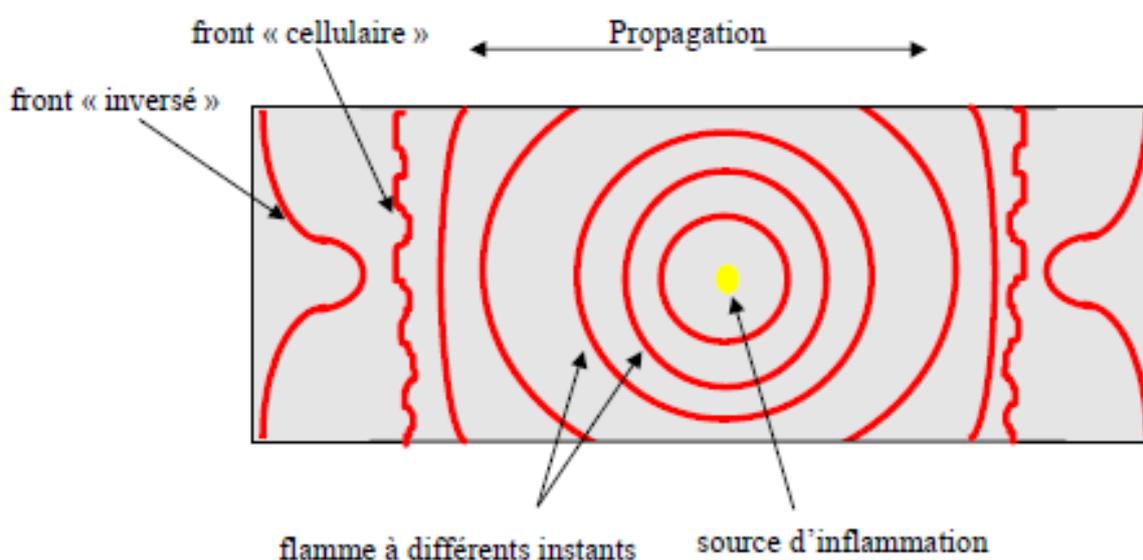
Un mélange inflammable peut être formé dans un espace confiné. Sa taille, sa composition et son agitation interne (turbulence) dépendent du type de fuite et des caractéristiques géométriques du confinement. Si une source d'inflammation est située dans la zone inflammable du nuage, celui-ci s'allume et une flamme se propage depuis le point d'inflammation. La figure 10 ci-après montre le développement de la flamme dans le confinement.

**C1 : Développement de la flamme dans le confinement**

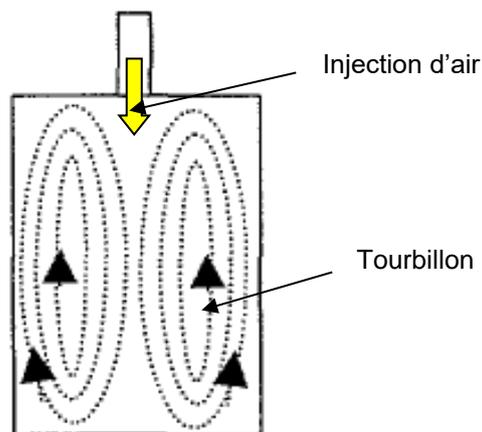
Dans tous les cas, la surface de flamme maximale dépend des dimensions du confinement et particulièrement de sa section transversale.

**C2 : Schéma représentant les mécanismes de turbulence**
