Rapport d'enquête

Sur la réaction exothermique
accidentelle survenue au sein du
site industriel Chanel situé à
Compiègne (60) le 06 janvier
2023

Organisme auteur : Bureau d'enquêtes et d'analyses sur les risques industriels (BEA-RI)

N° : MTE-BEARI-2023-004

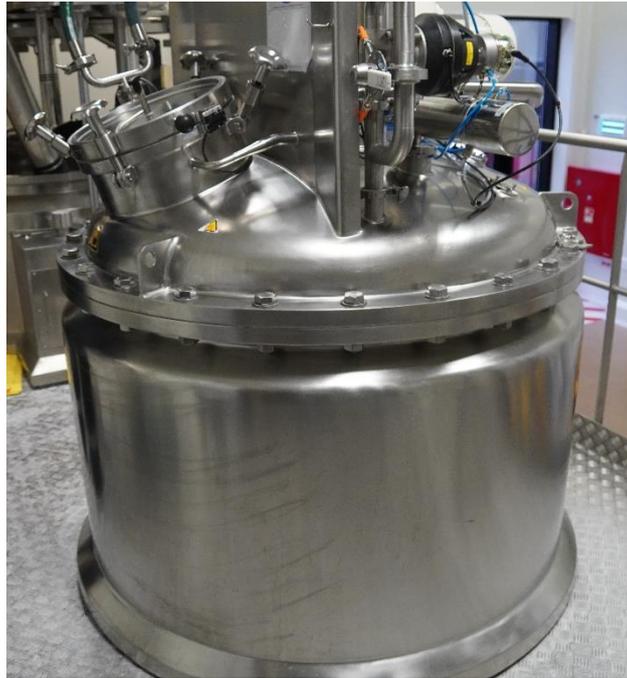
- Le fondoir, une cuve à pression atmosphérique permettant le maintien en température de la base du produit ;

Photographie n°1 : vue d'ensemble du fondoir

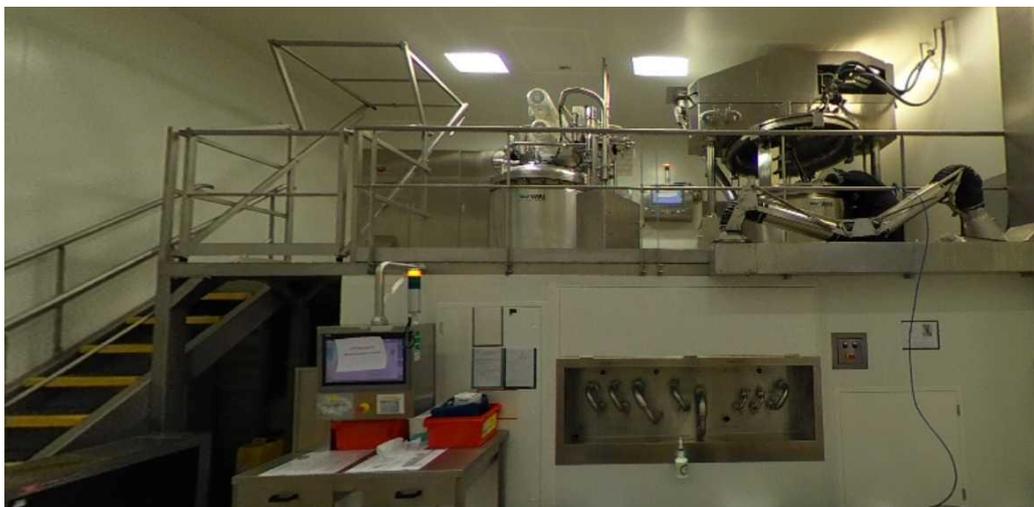
- Le mélangeur, une cuve de mélange permettant d'élaborer jusqu'à 2 tonnes de produit. La cuve du mélangeur peut fonctionner à des pressions relatives de -0.9 bars (dépression) à 2,5 bars (pression). Le couvercle de la cuve de mélange peut s'ouvrir complètement. Il est également pourvu d'un hublot qui peut lui-même être ouvert. En terme réglementaire il s'agit d'un équipement sous pression, un appareil à couvercle amovible et à fermeture rapide (ACAFR).

Photographie n°2 : vue d'ensemble des équipements

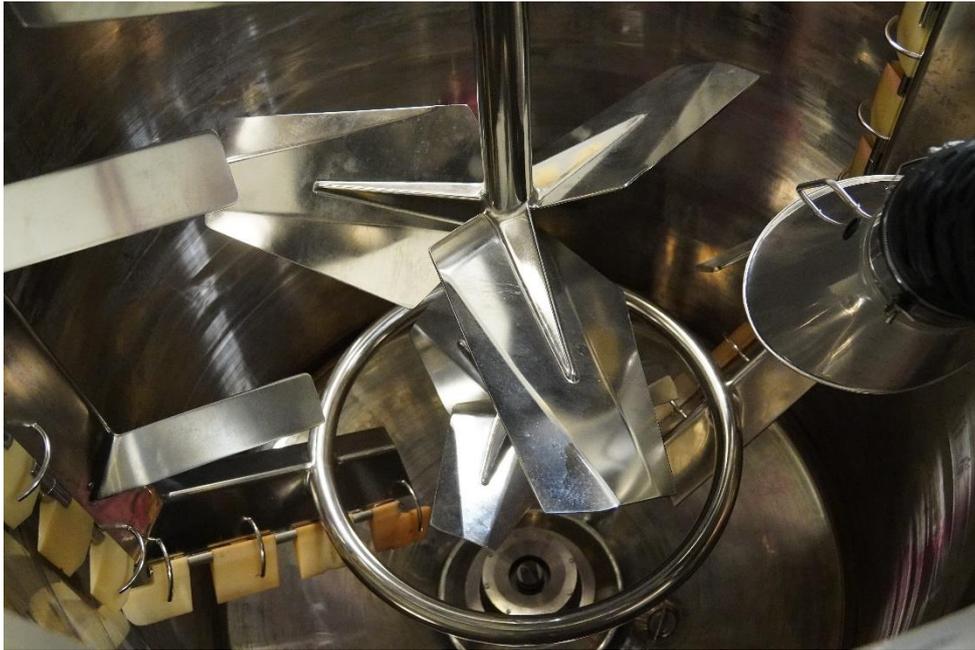
La cuve de mélange est munie d'un système de chauffage à eau chaude circulant dans des demi-coquilles qui permet la chauffe et le maintien en température du produit.

La cuve de mélange comporte également des agitateurs et des racleurs ainsi qu'un dispositif d'injection d'air permettant de garantir l'homogénéité du mélange.

Photographie n°3: intérieur de la cuve Trimix

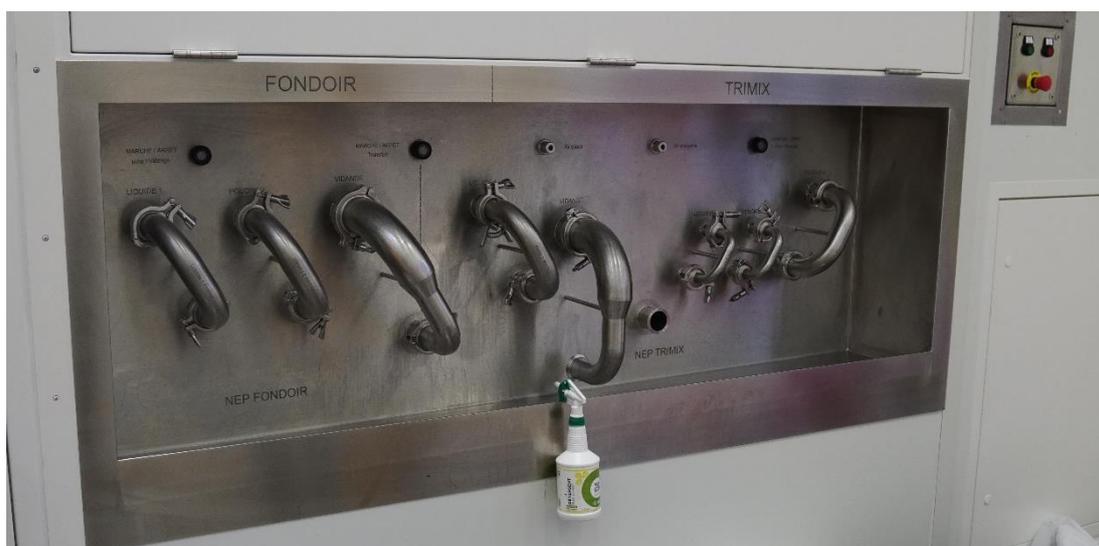
- Par introduction directe en partie supérieure de l'équipement par ouverture du hublot ou du couvercle ;
- Par aspiration (pour les poudres ou les liquides) en statique ;
- Par mise en dépression de la cuve et aspiration (en dynamique) ;
- Par des circuits spécifiques notamment pour l'eau « produit » (eau spécialement purifiée entrant dans la composition du produit) et pour l'eau utilisée pour le nettoyage.

Photographie n°4: platine d'introduction des matières premières et des additifs

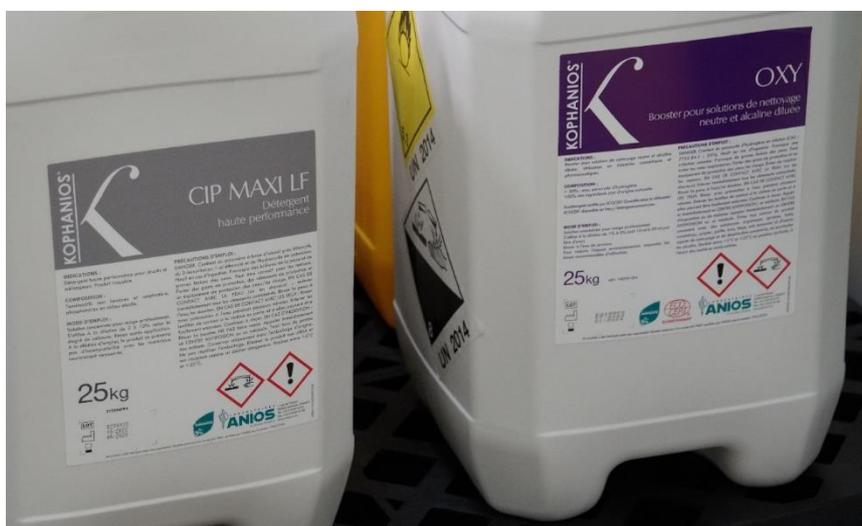
Dans le process qui était en cours au moment de l'accident, les deux produits sont introduits purs, l'un après l'autre, puis le mélange est dilué avant chauffage et agitation.

Photographie n°5 : produits utilisés pour le nettoyage

Les documentations technique et commerciale d'un produit tel que ceux utilisés ici devraient alerter ses utilisateurs sur les mélanges à ne pas réaliser ou les conditions qui ne doivent pas être atteintes dans le cadre d'un mélange à risque.

Le BEA-RI émet la recommandation suivante à la société qui produit et commercialise les deux détergents utilisés par l'exploitant : préciser dans les documentations technique et commerciale des deux produits les conditions dans lesquelles ils peuvent être utilisés avec un autre produit de la gamme, les précautions à prendre et les éventuelles conditions dans lesquelles un emballement de réaction est susceptible d'intervenir.

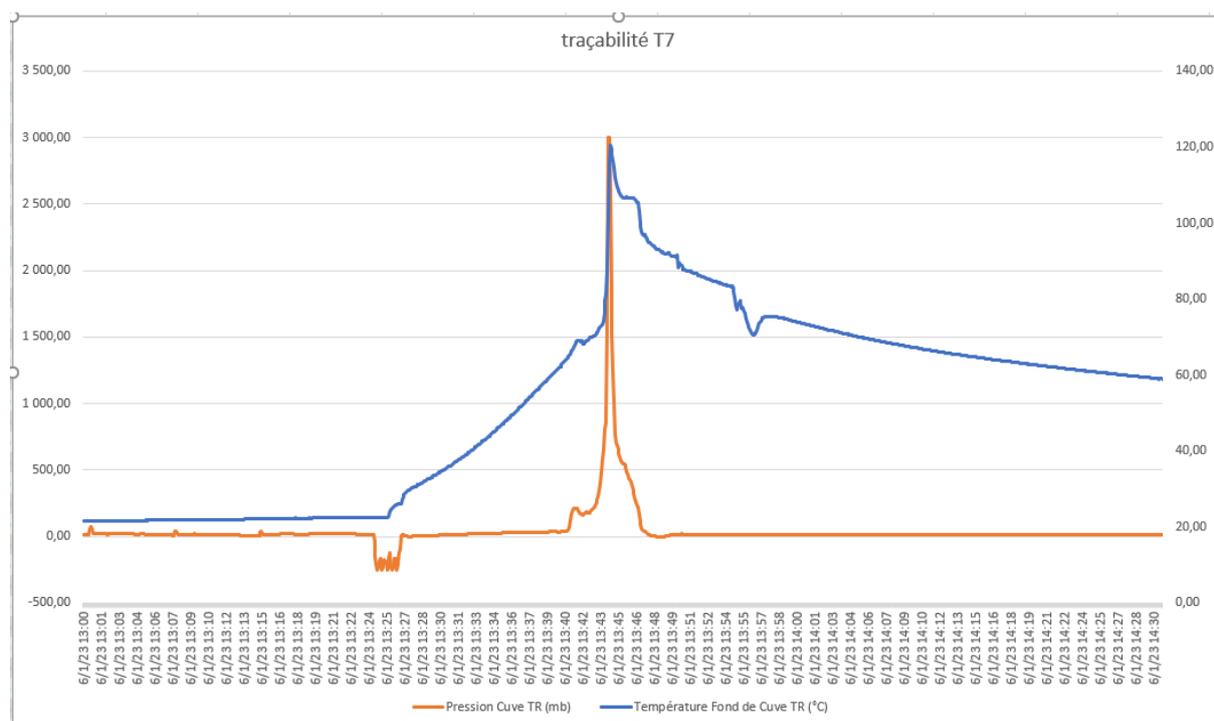
D'après l'enregistrement donné par l'instrumentation (voir figure 1), à cette température, le mélange non dilué est rapidement monté en température et a donné lieu à un emballement de réaction jusqu'à une température d'environ 120 °C. La pression mesurée dans la cuve a suivi la même cinétique que la température et est montée jusqu'à une pression de 3 bar relatif. Le graphique présenté en figure 1 présente l'enregistrement de la température et de la pression dans la cuve au cours de l'évènement.

Figure 1 – Enregistrement de la température du mélange et de la pression dans la cuve pendant l'évènement (pression en mbar sur l'ordonnée gauche et température en °C sur l'ordonnée droite)

Après avoir atteint la valeur maximale, la pression est immédiatement redescendue du fait de l'ouverture de la soupape de sécurité dont la pression d'ouverture est de 2,5 bar relatif. Au moment où l'emballement s'est produit et où la soupape a déchargé les gaz sous pression, des employés étaient présents dans l'atelier et ont présenté des symptômes de picotements, gênes respiratoires et/ou céphalées. La sortie de la soupape s'évacuant directement à proximité de la cuve, en intérieur, les employés ont pu être en contact direct avec les gaz et/ou vapeurs potentiellement irritants et/ou toxiques qui ont été déchargés.

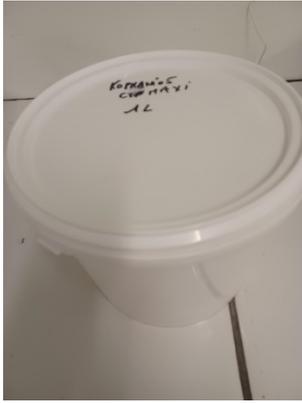
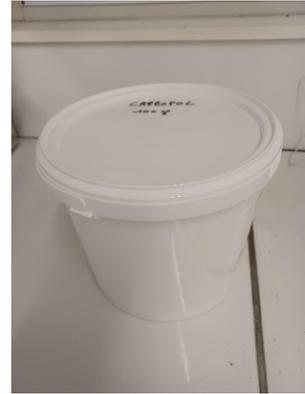
a. Echantillon de détergent

b. Echantillon d'oxydant reconditionné en flacon spécifique pour peroxyde d'hydrogène

c. Echantillon de carbopol

Figure 2 - Photos des échantillons reçus à l'Ineris

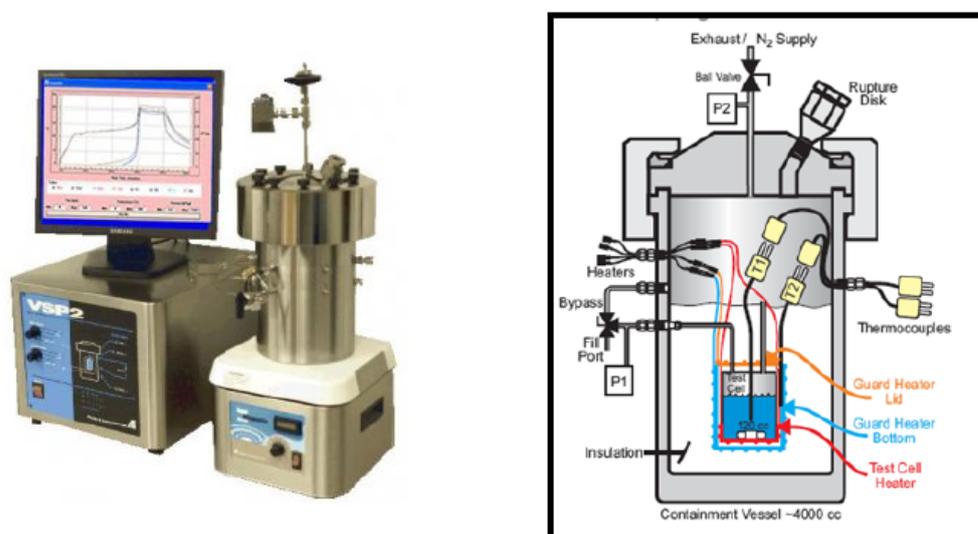
Les conditions de mise en œuvre d'un procédé ou les dérives de celui-ci sont reproduites dans une cellule métallique cylindrique d'environ 110 ml sous agitation, elle-même placée dans une enceinte de confinement de 4 litres en acier inoxydable qui présente une pression de service de 130 bar (Cf. figure 3).

Le chauffage de l'échantillon est assuré par une résistance chauffante directement en contact avec la cellule. Le VSP permet la réalisation d'emballements en conditions adiabatiques grâce à une autre résistance chauffante, qui englobe la cellule de mesure et constitue le four de garde. Pour rappel, les conditions adiabatiques sont réunies s'il n'y a aucun échange thermique entre l'échantillon et l'environnement extérieur, c'est-à-dire si la totalité de l'énergie dégagée par la réaction est entièrement accumulée au sein de l'échantillon. En pratique, cette condition est difficilement réalisable expérimentalement, c'est pourquoi, on parle plutôt de mesures pseudo-adiabatiques. En VSP, l'adiabaticité est approchée grâce au système de régulation de température qui maintient la température du four de garde égale à la température de l'échantillon.

Il est possible de réaliser dans cet appareil des essais en cellule ouverte ou en cellule fermée. Dans le cas où l'échantillon est introduit dans une cellule fermée, la pression dans l'enceinte de confinement est régulée tout au long de l'expérience afin d'éviter l'éclatement ou l'écrasement de celle-ci.

La température de l'échantillon et la pression dans la cellule de mesure (lors d'essais en cellule fermée) ou dans l'enceinte de confinement (lors d'essais en cellule ouverte) sont mesurées et enregistrées au cours de l'essai.

Figure 3 – Photographie et schéma du calorimètre VSP2

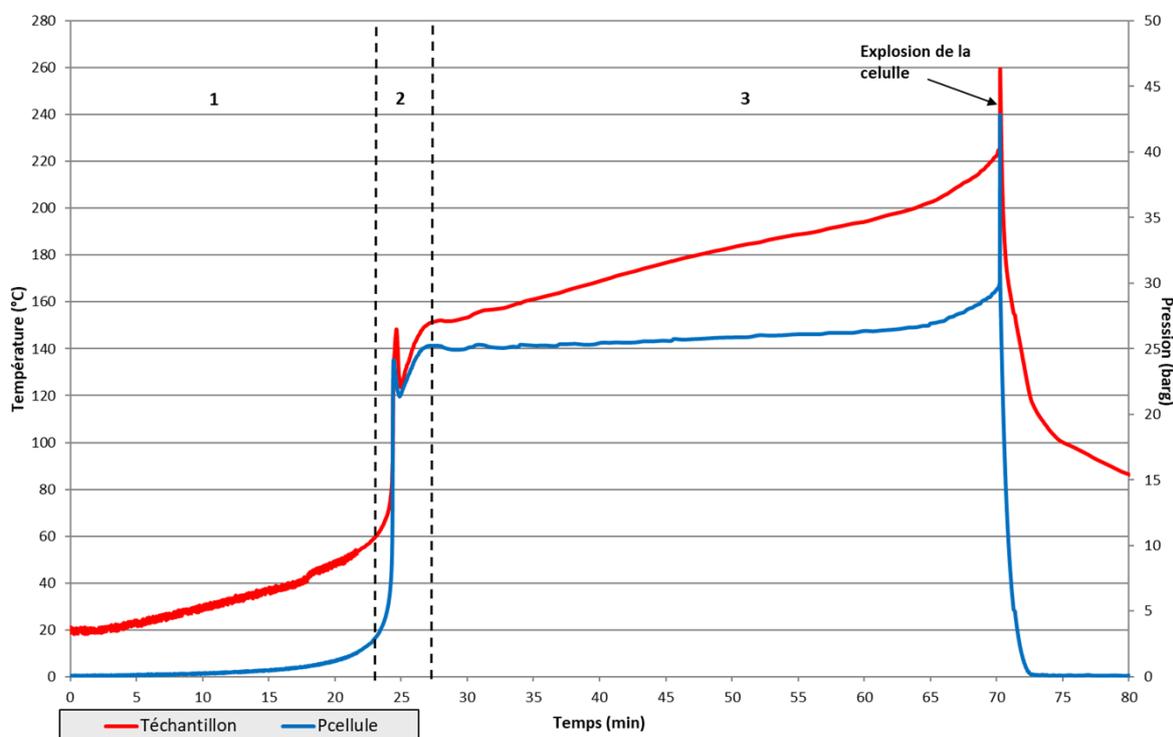
La figure 4 représente les profils de températures du mélange et de pression dans la cellule au cours de l'essai. Les figures 5 et 6 sont des zooms sur les deux phénomènes observés.

Figure 4 – Courbe de résultats de l'essai en VSP2 sur le scénario 1

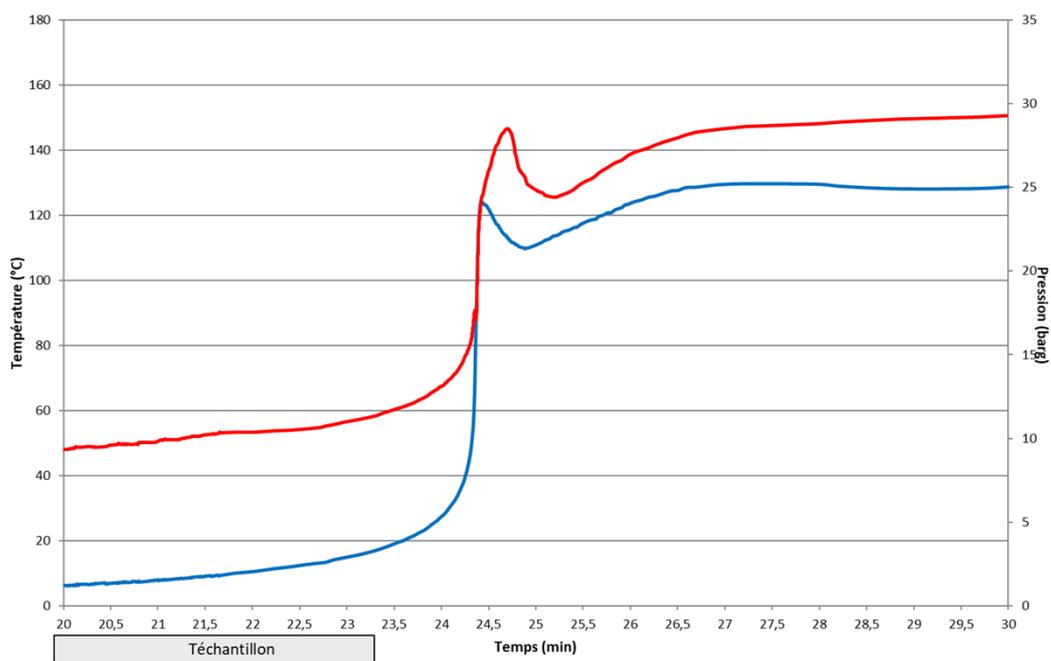
Figure 5 – Zoom sur l'emballlement 1

- **Etape 2 :**
Une fois la température de consigne atteinte, le four auxiliaire est coupé et le four de garde activé pour maintenir des conditions pseudo-adiabatiques. Immédiatement, une exothermie est détectée. La température augmente de manière accélérée jusqu'à s'emballer rapidement, en moins de 2 min, atteignant une température maximale de 148 °C. La pression suit la même cinétique d'évolution jusqu'à une pression maximale de 24 bar relatif. A la température maximale, on observe une diminution de la température et de la pression avant une stabilisation. Ce phénomène peut être dû à un mécanisme de condensation de vapeurs contre les parois de la cellule dont la température n'est pas immédiatement équilibrée avec celle du milieu, impliquant un refroidissement.

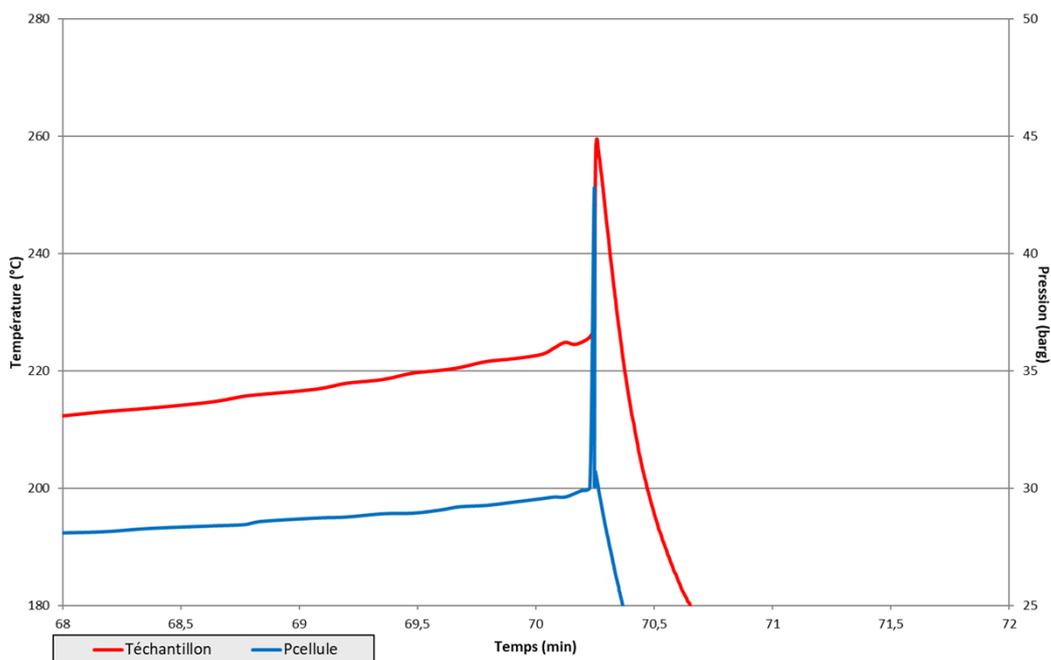
Figure 6 – Zoom sur l'emballlement 2

- **Etape 3 :**
Une fois l'emballlement de réaction terminé, les conditions pseudo-adiabatiques sont maintenues. Au bout de quelques minutes, on observe une montée en température très lente, signe d'un nouveau phénomène thermique. La vitesse de montée en température commence à s'accélérer significativement autour de 200 °C, suivie par la pression. Un second emballlement est finalement observé, avec des température et pression maximales de 260 °C et 42 bar relatif. La cinétique de ce phénomène est si rapide que la compensation de pression n'a pas pu suivre et la cellule a éclaté, ce qui a donné lieu ensuite à une diminution rapide de la pression (purge automatique de l'enceinte) et de la température.

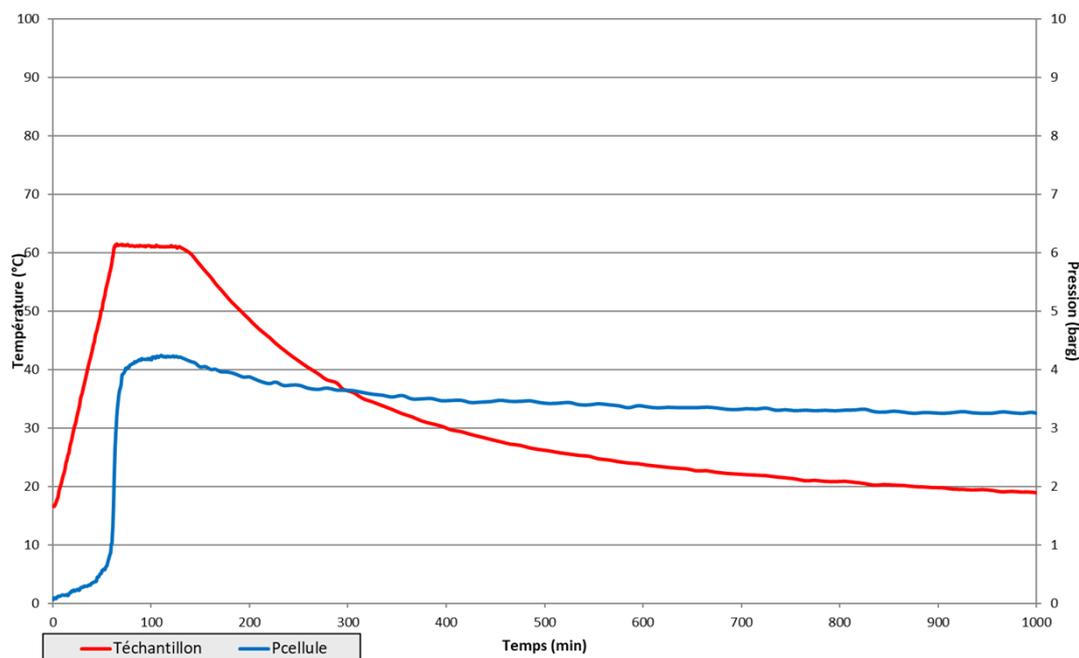
La figure 7 représente les profils de températures du mélange et de pression dans la cellule au cours de l'essai.

Figure 7 - Courbe de résultats de l'essai en VSP2 sur le scénario 2

Sur le graphique, on observe que la température du milieu augmente en suivant la rampe de chauffe jusqu'à 60°C sans accélération. La pression quant à elle augmente linéairement d'abord puis de manière accélérée à partir d'environ 50 °C. Cette montée en pression, dont le profil est similaire à celle de l'essai sur le scénario 1, mais avec une cinétique plus lente, semble témoigner de l'occurrence d'une réaction. Cette réaction ne s'accompagne pas d'un auto-échauffement (ou d'une exothermie) probablement en raison de la forte proportion massique de l'eau dans le mélange qui agit comme tampon thermique.

Une fois à 60 °C, la mise en conditions pseudo-adiabatiques est démarrée et laissée pendant environ 60 min. Aucune montée en température et en pression n'est observée pendant cette durée.

Aucun emballement de réaction ni phénomène thermique n'a été observé lors de cet essai qui a consisté à simuler les conditions normales de la recette de nettoyage suivies par Chanel. La comparaison de ces résultats à ceux de l'essai sur le scénario 1 met en exergue le fait que l'absence de l'eau dans le mélange lors du lancement du procédé est à l'origine de l'emballement de réaction observé lors de l'incident.

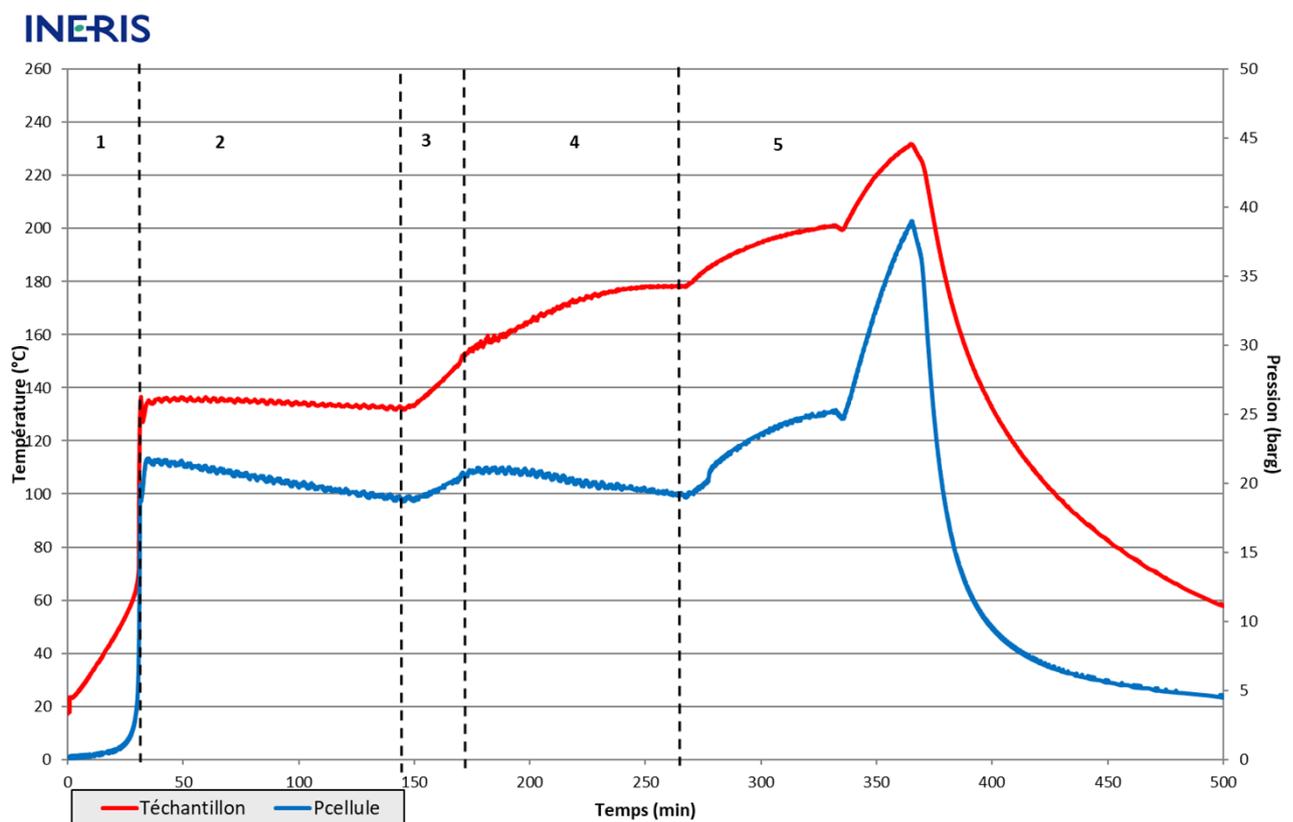
La figure 8 représente les profils de températures du mélange et de pression dans la cellule au cours de l'essai. La figure 9 est un zoom sur le phénomène observé.

Figure 8 - Courbe de résultats de l'essai en VSP2 sur le scénario 3

- Etape 2 :**
Une fois la température de consigne atteinte, le four auxiliaire est coupé et le four de garde activé pour maintenir des conditions pseudo-adiabatiques. Le même phénomène que lors de l'essai sur le scénario 1 est observé. Une exothermie est détectée dès 60 °C. La température augmente de manière accélérée jusqu'à s'emballer rapidement, en moins de 3 min, atteignant une température maximale de 136 °C. La pression suit la même cinétique d'évolution jusqu'à une pression maximale de 21,5 bar relatif. A la température maximale, on observe une diminution de la température et de la pression avant de se stabiliser. Ce phénomène peut être dû à un mécanisme de condensation de vapeurs contre la cellule dont la température n'est pas immédiatement équilibrée avec celle du milieu, impliquant un refroidissement.

Le système est ensuite maintenu en conditions pseudo-adiabatiques pendant environ 100 min mais aucun phénomène exothermique n'est observé, contrairement à l'essai 1.
- Etape 3 :**
Le four auxiliaire est redémarré afin de forcer la chauffe du milieu et d'aller rechercher le second phénomène thermique observé lors de l'essai 1. A environ 150 °C, une exothermie est détectée et le four auxiliaire est de nouveau coupé pour se replacer en conditions pseudo-adiabatiques.
- Etape 4 :**
La montée en température due à l'exothermie se fait de manière assez lente, sur environ 90 min, jusqu'à 178 °C où la température se stabilise. Pendant cette étape, la pression, après une phase de stabilisation, diminue lentement.

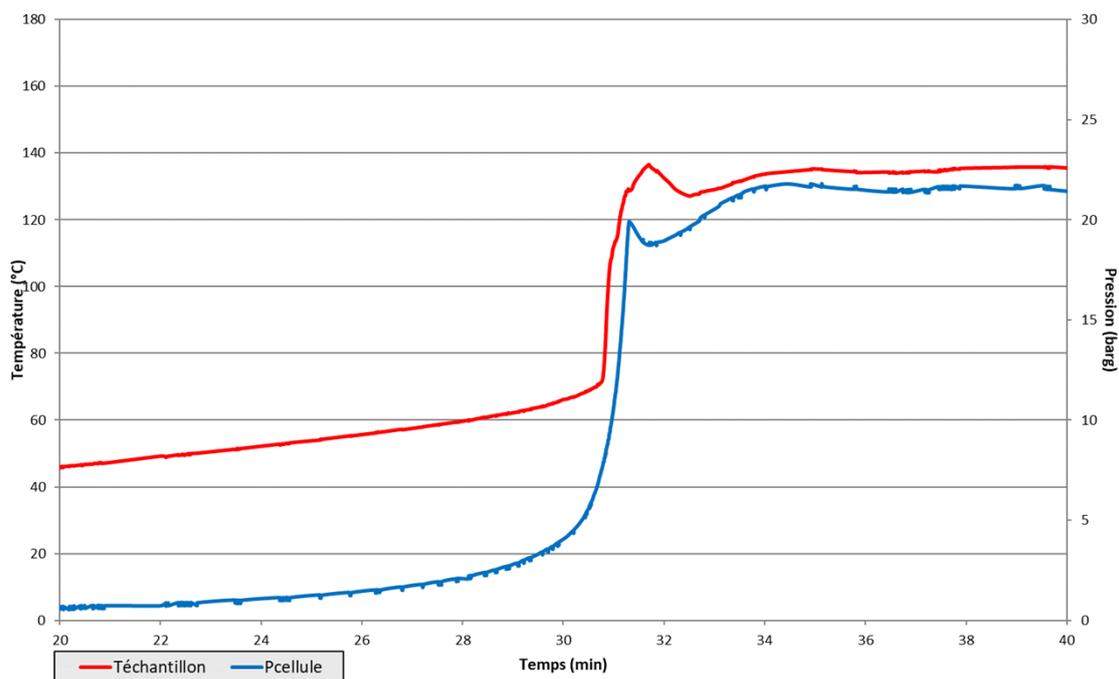
Figure 9 – Zoom sur l'emballement

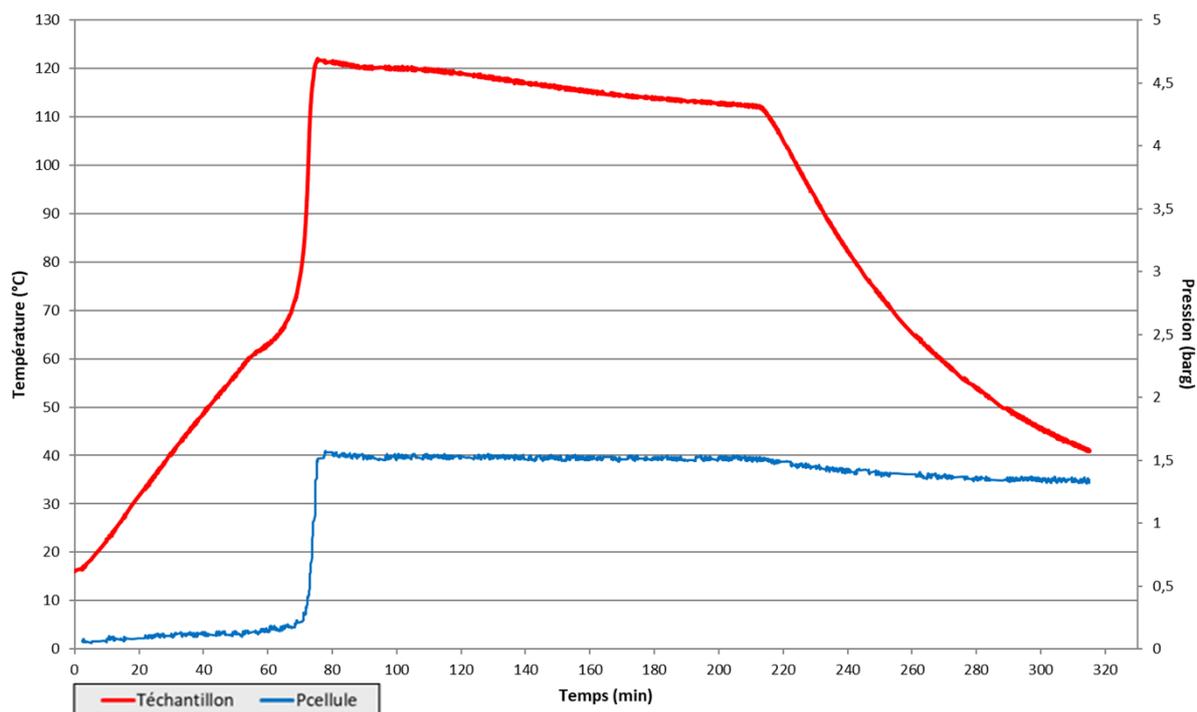
La figure 10 représente les profils de températures du mélange et de pression dans la cellule au cours de l'essai.

Figure 10 - Courbe de résultats de l'essai en VSP2 sur le scénario 4

Sur le graphique, on observe que la température du milieu augmente en suivant la rampe de chauffe jusqu'à 60°C, sans accélération. La pression suit cette évolution linéaire avec la température.

Une fois la température de consigne atteinte, le four auxiliaire est coupé et le système maintenu en conditions pseudo-adiabatiques par le four de garde. Une exothermie est détectée et donne lieu à une augmentation lente de la température qui accélère progressivement pour donner lieu, au bout d'environ 20 min, à un emballement de réaction jusqu'à une température maximale de 122 °C. La pression suit le même profil exponentiel que la température.

Une fois l'emballement terminé, les conditions pseudo-adiabatiques sont maintenues pendant environ 135 min. Aucun phénomène exothermique n'est détecté pendant cet intervalle de temps. La température tend même à baisser, probablement du fait d'un volume résiduel liquide trop faible dans la cellule.

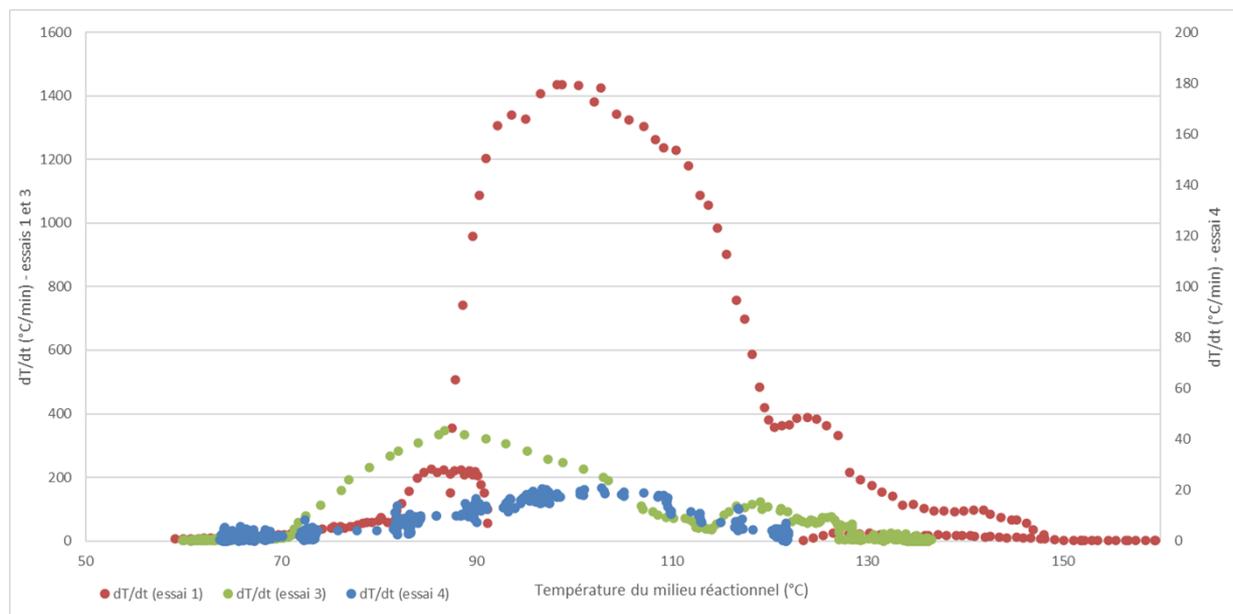
Les figures 11 et 12 représentent les profils de montée en température ($\frac{dT}{dt}$) et en quantité de gaz ($\frac{dn}{dt}$) en fonction de la température du milieu.

Figure 11 – Comparaison des vitesses de montée en température selon les scénarii accidentels

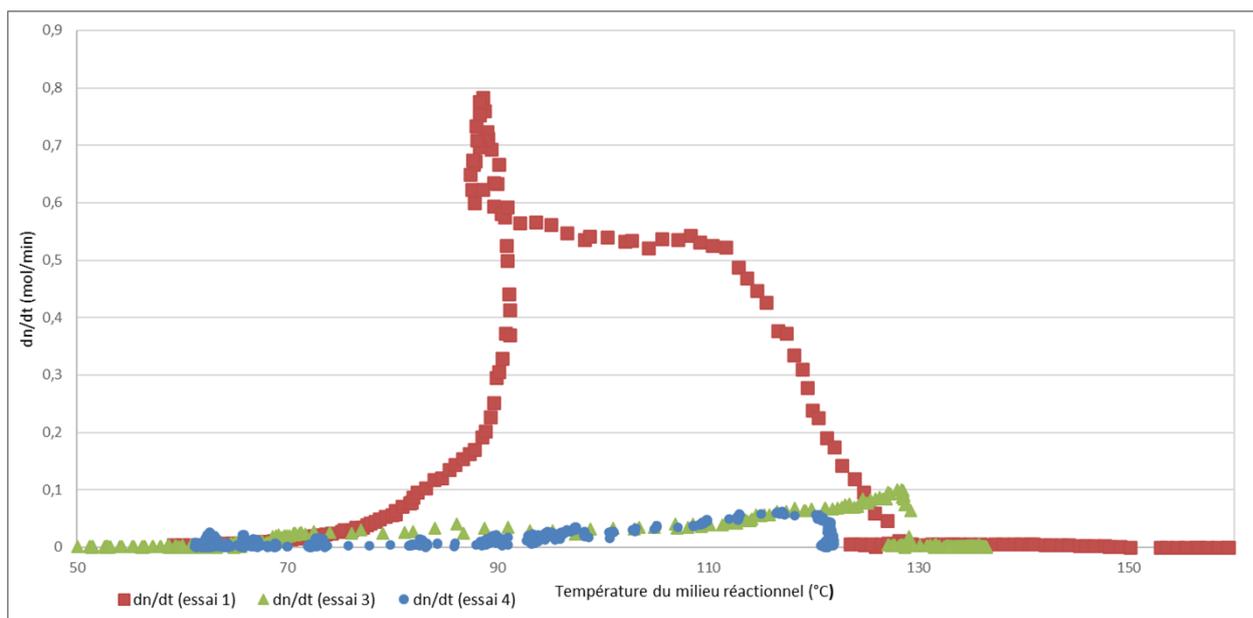
Figure 12 - Comparaison des vitesses de montée en quantité de gaz selon les scénarii accidentels

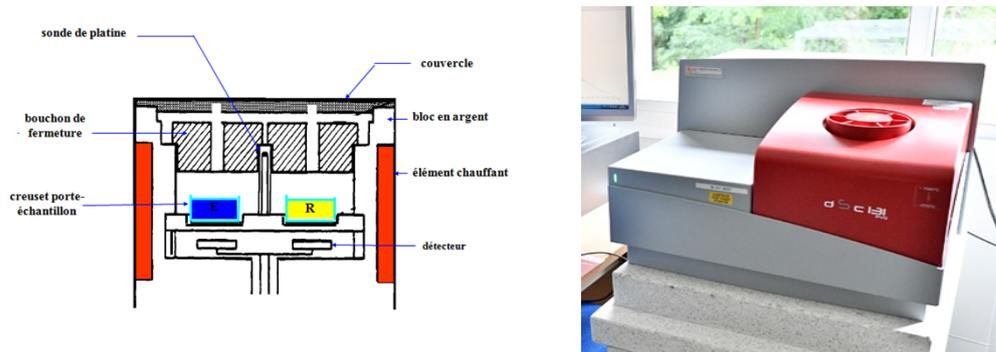
Le calorimètre DSC (Differential Scanning Calorimeter) mesure la différence de flux thermique dégagé entre un échantillon et une référence, lorsqu'ils sont placés dans un four et soumis à une loi de chauffe linéaire (isotherme ou rampe). Les résultats sont présentés sous forme de thermogrammes représentant la température de l'échantillon en abscisse et le flux de chaleur (en mW) en ordonnée. Un événement thermique tel qu'une transition de phase, un changement de chaleur spécifique ou une réaction chimique, se traduit par un pic sur le signal de l'acquisition de données. Ce pic peut être au-dessus ou au-dessous de la ligne de base traduisant respectivement une exothermie ou une endothermie. L'amplitude de ce pic correspond à la puissance thermique libérée et sa surface représente l'énergie associée.

Figure 13. Schéma et photographie du calorimètre à balayage différentiel DSC

Pour réaliser l'analyse, quelques milligrammes d'échantillon à tester sont introduits dans un creuset en acier inox de 30 microlitres qui est ensuite scellé, puis placé dans le four du DSC. Une rampe de chauffe de la température ambiante jusqu'à 400°C est appliquée, à 5°C/min.

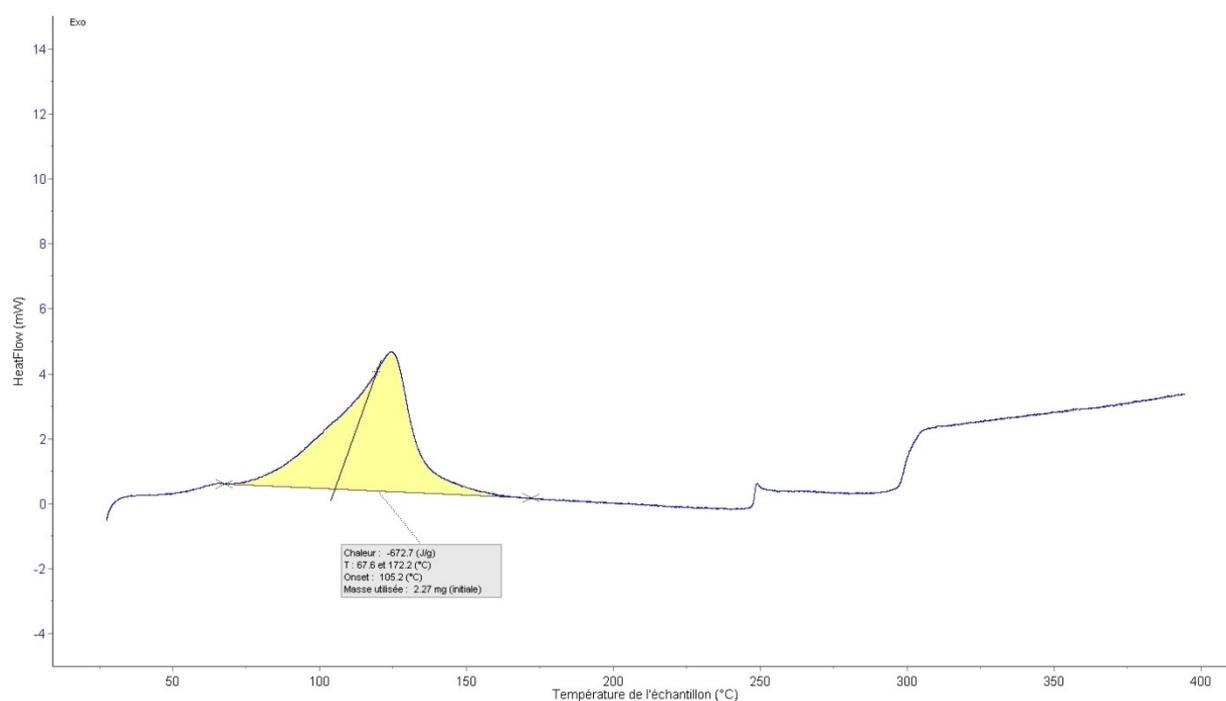
Essai	Conditions expérimentales	Observations
1	Détergent	1 phénomène exothermique de faible intensité moyenne et à température élevée observé (cf. figure 14) : - -25,5 J/g à 165 °C
2	Oxydant	1 phénomène exothermique de forte intensité et à basse température observé (cf. figure 15) : - -673 J/g à 68°C
3	Détergent + oxydant	2 phénomènes exothermiques d'intensité moyenne et élevée dont un à basse température observés (cf. figure 16) : - -179 J/g à 40°C - -577 J/g à 149 °C
4	Détergent + oxydant + Carbopol gélifié	2 phénomènes exothermiques d'intensités moyennes dont un à basse température observés (cf. figure 17) : - -160 J/g à 49°C - -358 J/g à 151 °C

Figure 15 – Thermogramme de l'essai DSC sur l'oxydant

Les résultats de l'analyse thermique sur le détergent seul mettent en évidence une stabilité thermique du détergent, qui ne semble se décomposer qu'à partir de 165 °C en libérant une faible quantité d'énergie. Cette décomposition peut être associée à une polymérisation du constituant polymère de sa composition. En revanche, l'oxydant présente, dans les conditions de l'essai, une instabilité à basse température. Il se décompose, selon la réaction de dismutation du peroxyde d'hydrogène, libérant une

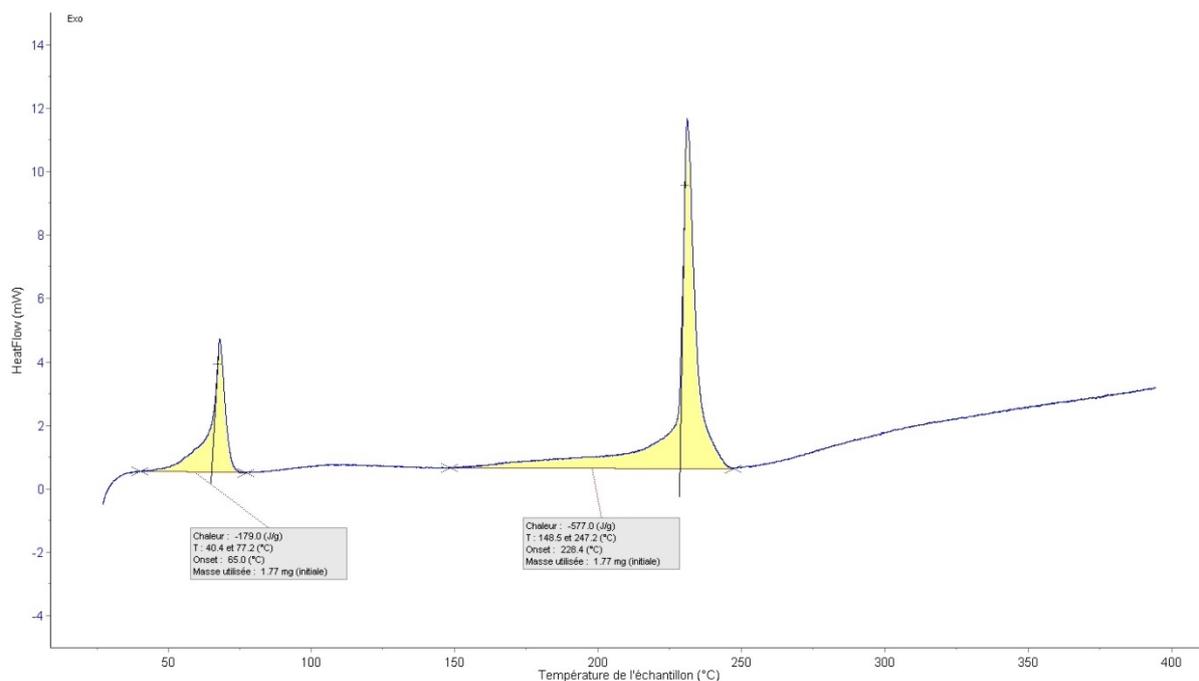
Figure 16 – Thermogramme de l'essai DSC sur le mélange détergent + oxydant

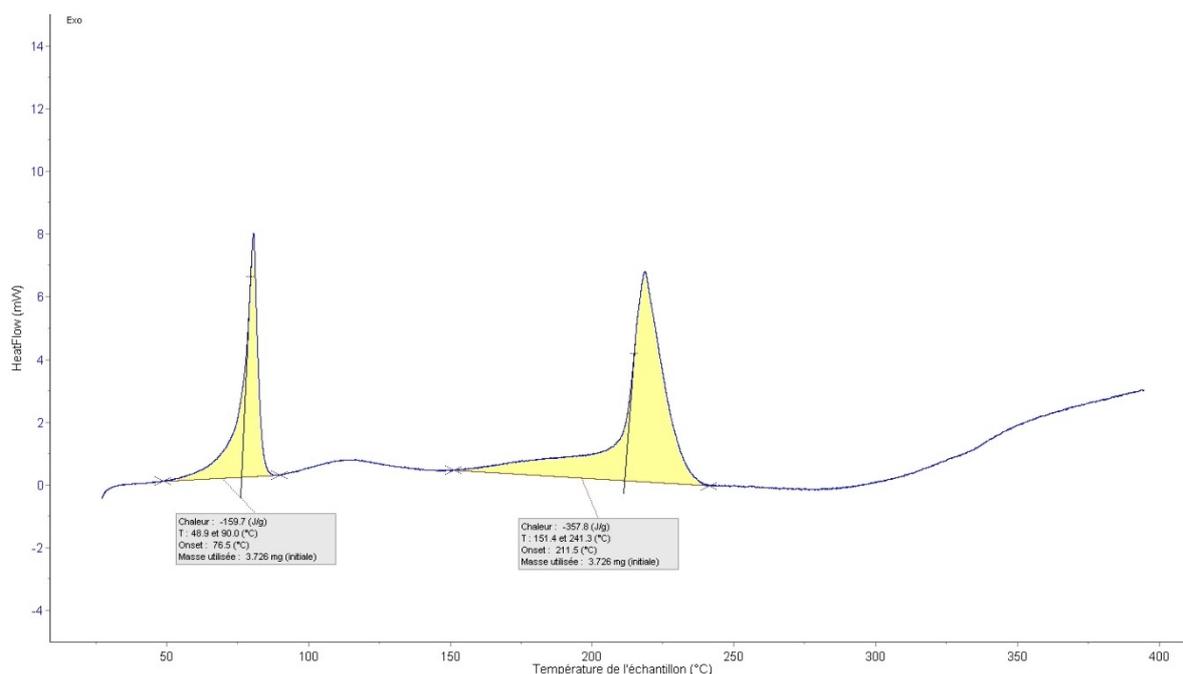
Figure 17 - Thermogramme de l'essai DSC sur le mélange détergent + oxydant + carbopol gélifié

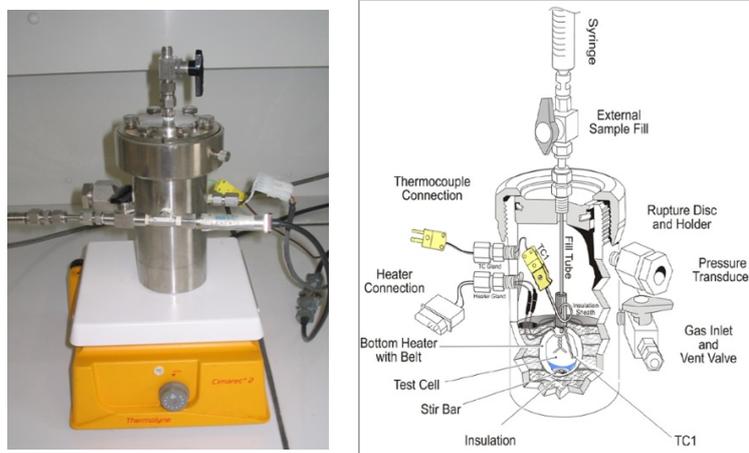
Le calorimètre ARSST (Advanced Reactive System Screening Tool) est un calorimètre « pseudo-adiabatique », qui permet de reproduire et d'étudier des réactions en conditions proches des conditions adiabatiques, c'est-à-dire sans échange thermique entre l'échantillon et le milieu extérieur.

L'appareil peut être utilisé selon plusieurs modes de programmation. Le mode le plus utilisé est le « single ramp-polynomial control », au cours duquel l'échantillon est soumis à une rampe de chauffe, de la température ambiante à une température maximale de 400°C, à généralement 2°C/min (la puissance de chauffe suit un polynôme $W = A + BT + CT^2$ (T : température de l'échantillon en °C, W : puissance de chauffe en Watts)). La rampe de chauffe est maintenue pendant la réaction, de manière à compenser les pertes de chaleur et se placer en conditions proches de l'adiabaticité. La déviation de la vitesse de montée en température par rapport à la rampe de chauffe permet de mettre en évidence l'exothermie (ou l'endothermie) liée à la réaction.

La température de la cellule et la pression de l'enceinte de confinement sont enregistrées en fonction du temps grâce à un thermocouple et un capteur de pression.

Figure 18 - Vues intérieure et extérieure de l'ARSST

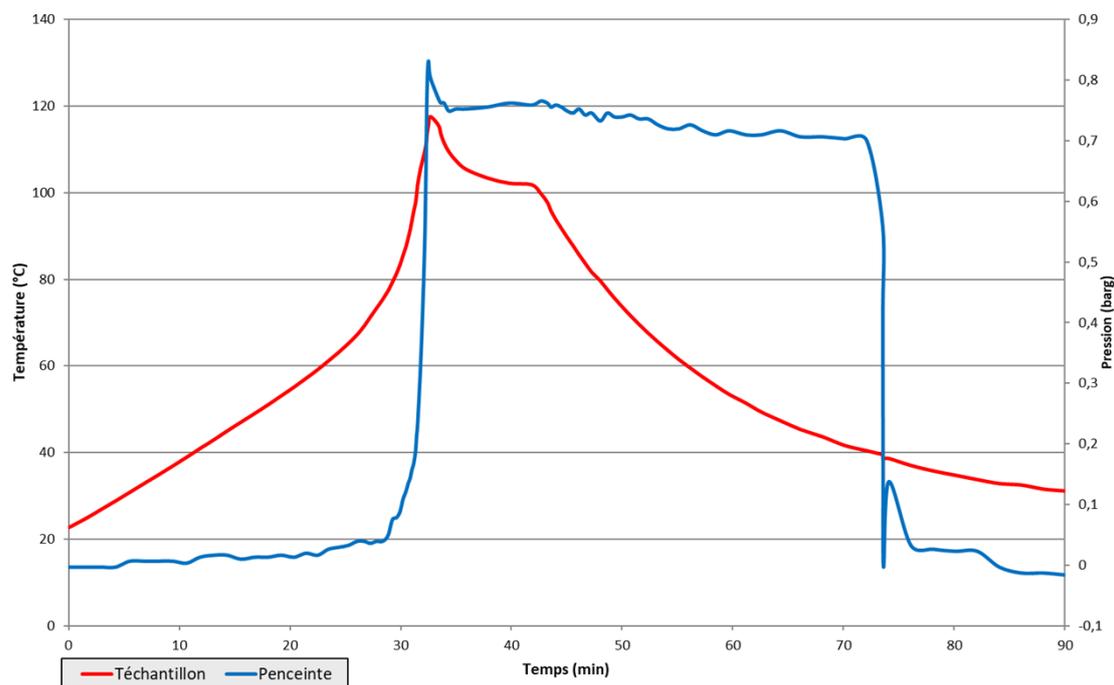
La figure 19 représente les profils de températures du mélange et de pression dans l'enceinte au cours de l'essai.

Figure 19 - Courbe de résultats de l'essai en ARSST sur le scénario 1

En fin d'essai, une fois le milieu refroidi, l'ARSST est purgé dans le ballon Tedlar pour capter les gaz. Environ 360 mL de gaz ont été captés, complétés par un volume de 9 019 mL d'azote. Le ballon a ensuite été vidé dans l'appareil HORIBA pour analyser les gaz issus de la réaction, dilués à l'azote. Aucune trace de CO₂ ni de SO₂ n'a été mesurée.
